Asbestinventarisatetest

Peutiesesteeweg 32, 1830 Machelen

Attestnummer : 20260323-000489.000

Niet-asbestveilig

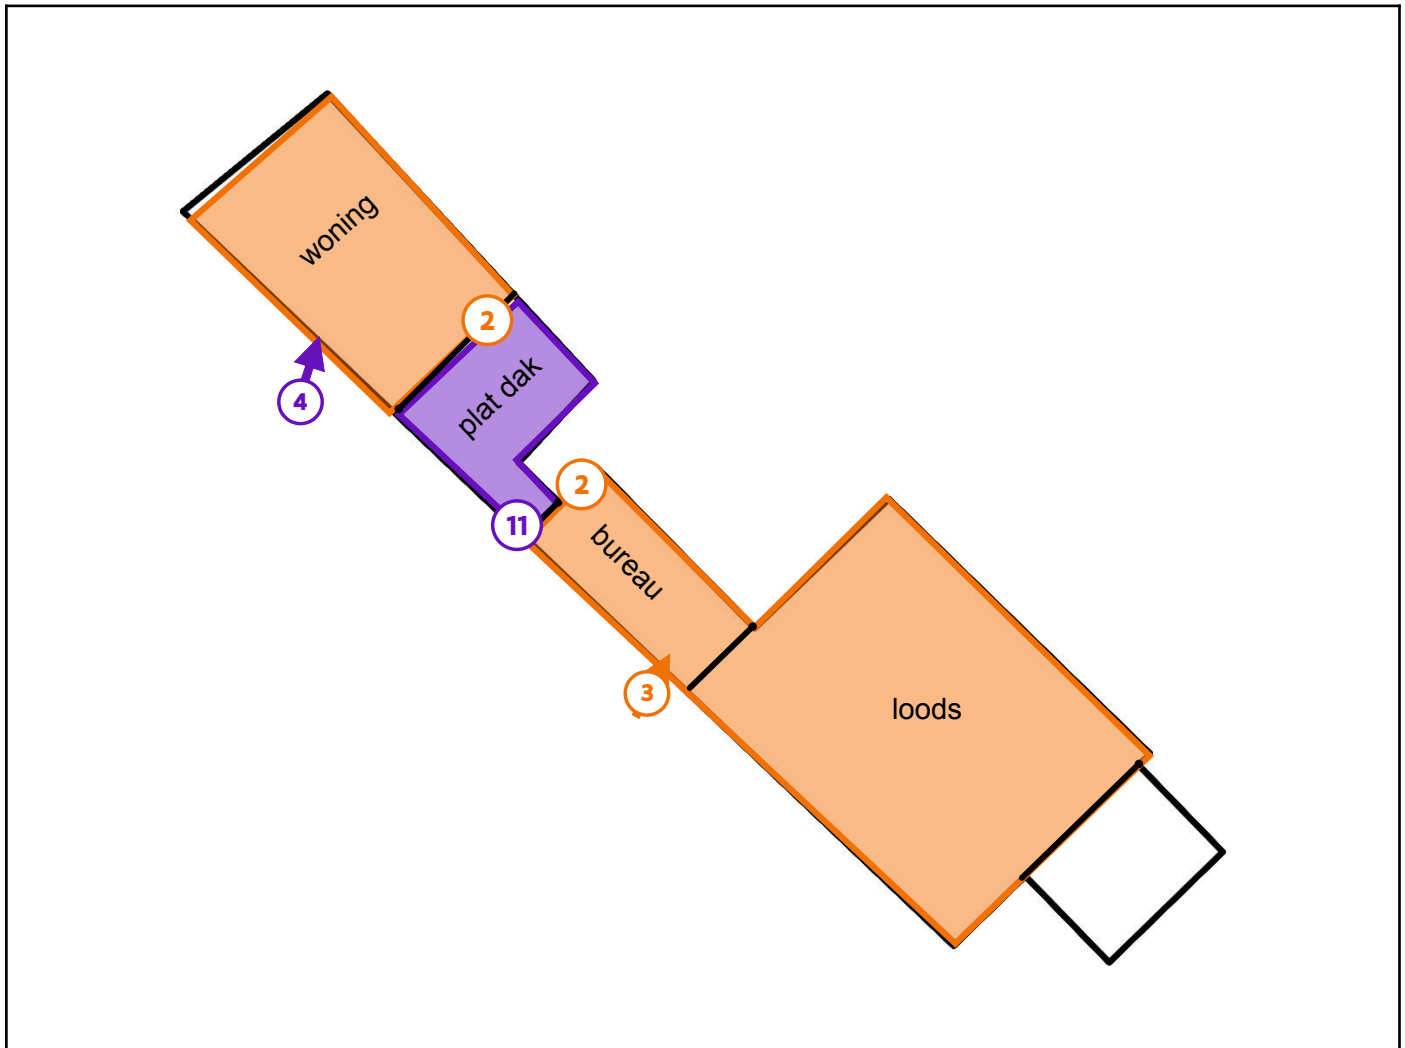
Plan 1.9: Woning plan

Beschrijving	Type	Actie
2. Daklei (visueel vastgesteld)	Asbestmateriaal	Verwijderen
3. Schouwbus (visueel vastgesteld)	Asbestmateriaal	Verwijderen
4. Schouw op het dak (beperkingsfiche)	Beperking	-
11. Roofing plat dak (factuurbewijs)	Overige ruimte of materiaal	-

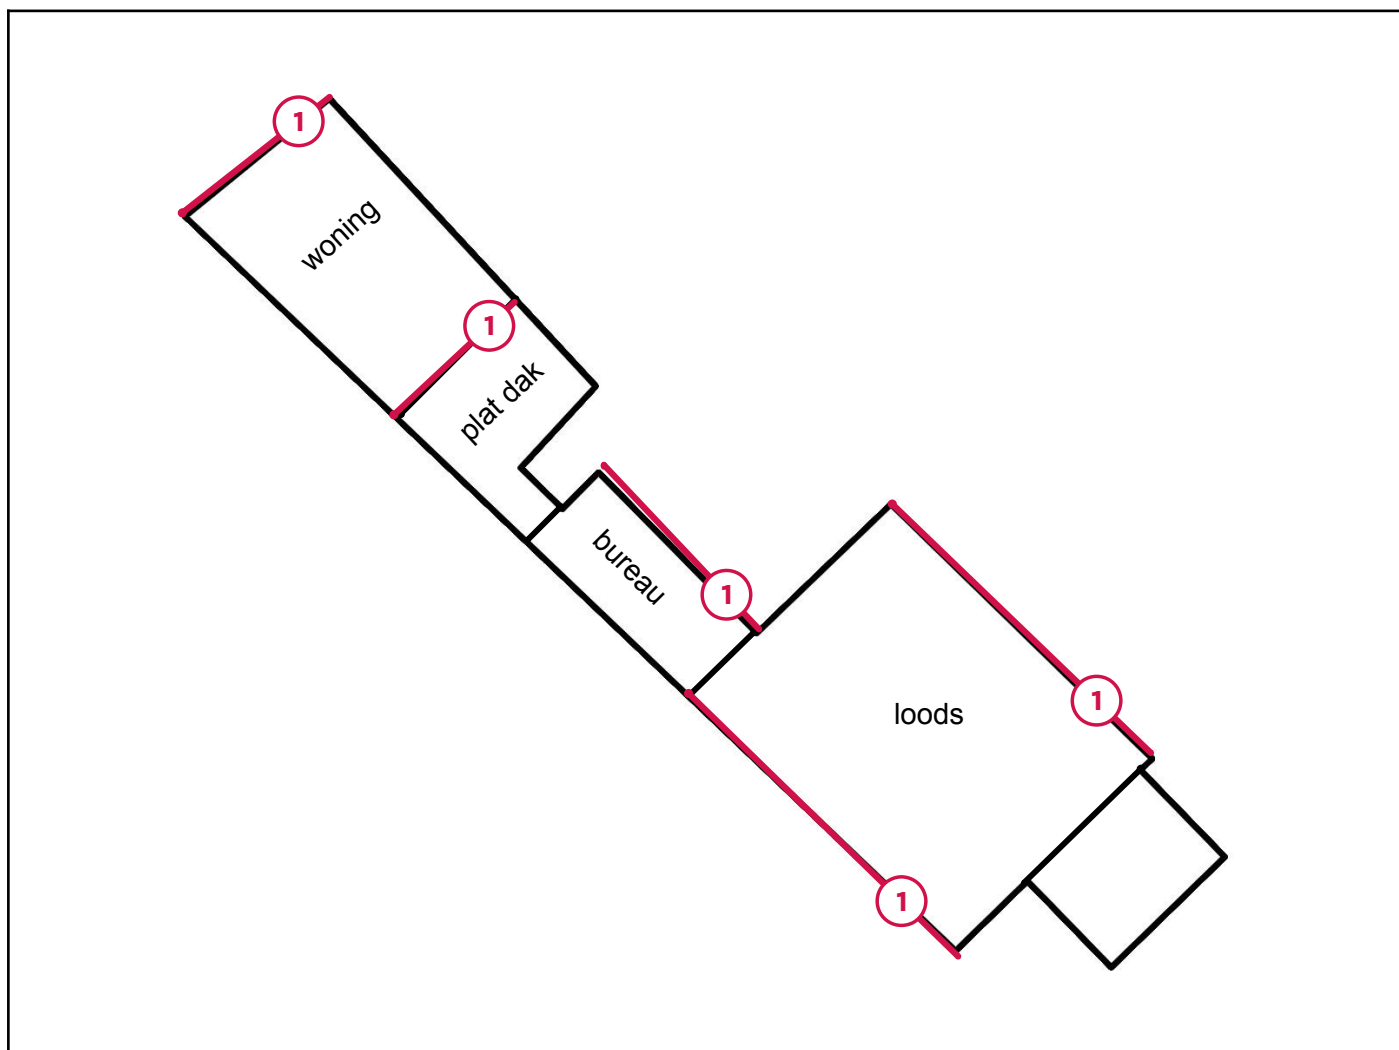
Plan 1.11: Woning plan

Beschrijving	Type	Actie
1. Slib/sediment dakgoot	Asbestmateriaal	Dringend verwijderen

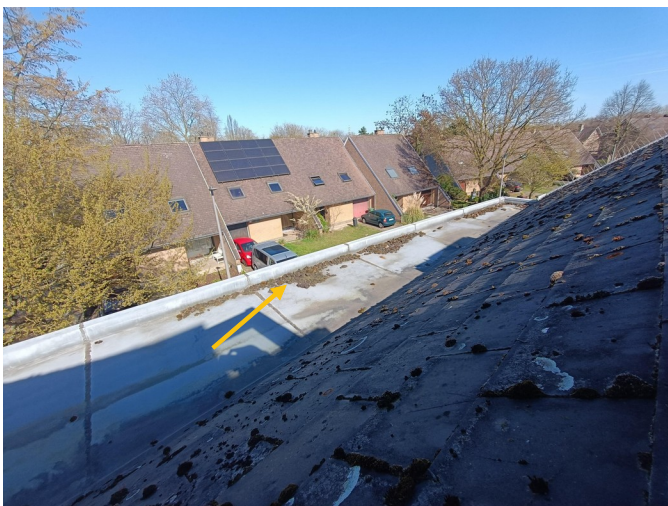
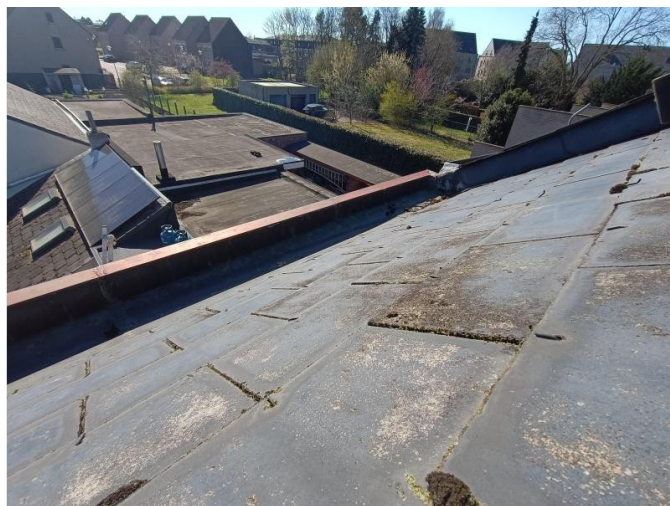
Het asbestmateriaal valt onder de mijlpaal van 2040.

Beschrijving	Slib/sediment dakgoot
Type afvalstof	Betreft resten (contaminatie) van verwerking of beschadiging
Type resten (contaminatie)	<ul style="list-style-type: none"> • Stof, deeltjes < 4 mm, flinters, gruis (los, opliggend) • Stof, deeltjes < 4 mm, flinters, gruis (vermengd in materiaal)
Besmette materialen	<ul style="list-style-type: none"> • Organisch materiaal (mos, mest, vegetatie, ...) • Sediment (dakgoot, afvoerbuï, regenwaterput, ...)
Bron van de resten	Bron van de resten is niet meer aanwezig
Omgeving	Buiten
Primaire drager	Infrastructuur hemelwater (opvang en afvoer)
Gebondenheid resten	Niet hecht
Hoeveelheid (gewicht - aantal)	<ul style="list-style-type: none"> • 1,00 kg - 1 stuk
Totaal gewicht	1,00 kg
Eenvoudig bereikbaar	Ja
Identificatiemethode	De asbestdeskundige beoordeelt het materiaal als asbestverdacht en dus asbesthoudend, en dit zonder monstername.
Opmerking	<p>De vermelde oppervlaktes, diktes, gewichten en volumes betreffen een beredeneerde raming. Er worden geen rechten verleend aan deze oppervlaktes/diktes/volumes.</p> <p>Hemelwater dat afspoelt van asbestcement daken of gevels kan asbestdeeltjes bevatten.</p>

Dringend verwijderen

- Verwijder het asbestafval.
- Voer bijkomende staalname(s) uit.

- Eenvoudige handelingen: mag via doe-het-zelf of door werknemer(s) met opleidingsattest eenvoudige handelingen
Reinig de dakgoten om asbesthoudend sediment of slib te verwijderen.

Dit kan aanleiding geven tot blootstelling, gebruik standaard dragen van de nodige wegwerp beschermingsmiddelen FFP 3 masker , handschoenen en tyvec CAT III type 5-6

Voor verwijdering het slib extra bevochtigen of fixeren om stof te voorkomen , niet breken om stof te beperken .

Schep het mos in dubbel plastic zak , sluit dit luchtdicht af , en breng dit naar een erkend verwerker . Slib behoort tot niet hechtgebonden afval.

Reinig de dakgoot en het gebruikt materiaal met overvloedig water.

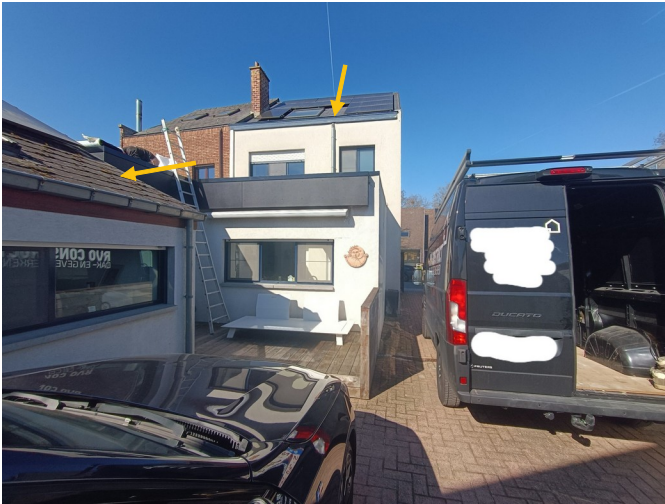
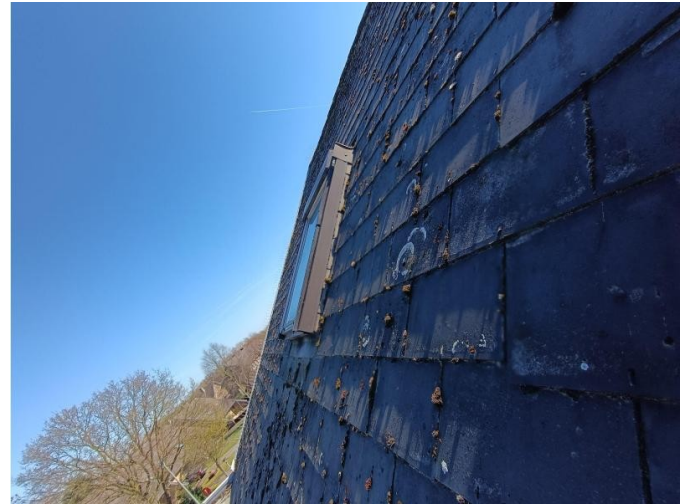
Het asbestmateriaal valt onder de mijlpaal van 2034.

Eindbeoordeling materiaalrisico	Verhoogd materiaalrisico en/of verhoogde kans op vezelvrijgave
---------------------------------	--

Gebondenheid	Categorie 1: hechtgebonden in oorsprong
Asbestsoort (vezeltype)	Crocidoliet aanwezig
Asbestconcentratie	Laag (< 50%)
Afschermingsgraad van het gehele materiaal	Geheel of deels vrij aan de buitenlucht, maar geen contact met binnenlucht
Toestand van het materiaal	Matig beschadigd, matig verweerd

Beschrijving	Daklei (visueel vastgesteld)
Omgeving	Buiten
Primaire drager	Schuin dak
Asbestmateriaal	Dak- en gevelbekleding - Lei, shingle
Bindmiddel van asbestmateriaal	Cement
Gebondenheid op basis van bindmiddel	Hecht
Hoeveelheid (oppervlakte - aantal)	<ul style="list-style-type: none"> • 250,00 m² - 1 stuk
Totale oppervlakte	250,00 m ²
Eenvoudig bereikbaar	Ja
Bevestigingswijze	<ul style="list-style-type: none"> • Geklemd • Genageld, geniet
Identificatiemethode	<p>De asbestdeskundige beoordeelt het materiaal als asbestverdacht en dus asbesthoudend, en dit zonder monstername.</p> <p>Motivatie: De opdrachtgever weigert om het materiaal te laten bemonsteren.</p>
Destructieve handeling voor identificatie	Nee
Opmerking	<p>In overeenkomst met de eigenaar is er besloten geweest om geen stalen te nemen omdat we weten dat de leien daken uit asbestleien bestaan. De leien zijn visueel en volgens expertise als asbestverdacht beschouwd. De vermelde oppervlaktes, diktes en volumes betreffen een beredeneerde schatting. Er worden geen rechten verleend aan deze oppervlaktes/diktes/volumes.</p>

Verwijderen

- Verwijder dit asbestmateriaal zo snel mogelijk. Volg de toestand goed op.
- Hemelwater dat afspoelt van asbestcement daken of gevels kan asbestdeeltjes bevatten. Gebruik het enkel voor gesloten circuits (bv. spoelen toiletten). Reinig na het vervangen van het dak of de gevel de dakgoten en regenwaterput of -ton om asbesthoudend sediment of slib te verwijderen
- Voer bijkomende staalname(s) uit.

- Eenvoudige handelingen: mag via doe-het-zelf of door werknemer(s) met opleidingsattest eenvoudige handelingen
EH via doe-het zelf.

Standaard dragen van de nodige wegwerp beschermingsmiddelen FFP 3 masker, handschoenen en tyvec CAT III type 5-6, afwasbaar schoeisel Indien mogelijk de ondervloer afdekken, leien voorzichtig verwijderen, extra fixeren, niet breken, niet gooien, onmiddellijk verpakken of voorzichtig in container met asbest bag plaatsen. Voldoende benevelen/bevochtigen tijdens de duur van de werken. Gebruik geen stortkokers. Voor hechtgebonden toepassingen: Bij verwijdering door doe-het-zelf moet men dit afval dubbel en luchtdicht verpakt aandienen bij het gemeentelijk recyclagepark. Men raadpleegt best op voorhand de voorwaarden

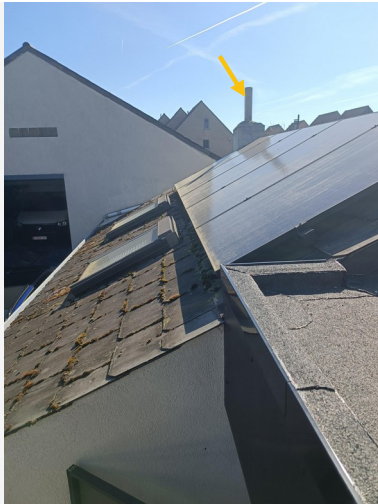
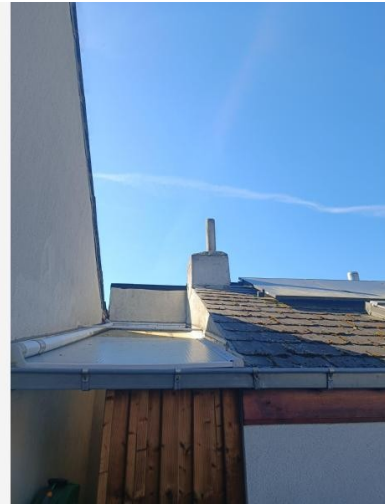
Het asbestmateriaal valt onder de mijlpaal van 2034.

Eindbeoordeling materiaalrisico	Verhoogd materiaalrisico en/of verhoogde kans op vezelvrijgave
---------------------------------	--

Gebondenheid	Categorie 1: hechtgebonden in oorsprong
Asbestsoort (vezeltype)	Crocidoliet aanwezig
Asbestconcentratie	Laag (< 50%)
Afschermingsgraad van het gehele materiaal	Geheel of deels vrij aan de buitenlucht, maar geen contact met binnenlucht
Toestand van het materiaal	Matig beschadigd, matig verweerd

Beschrijving	Schouwbus (visueel vastgesteld)
Omgeving	Buiten
Primaire drager	HVAC infrastructuur en uitrusting
Asbestmateriaal	Rookgaskanaal
Bindmiddel van asbestmateriaal	Cement
Gebondenheid op basis van bindmiddel	Hecht
Hoeveelheid (lengte - omtrek - dikte - aantal)	<ul style="list-style-type: none"> • 1,00 m - 40,00 cm - 1,00 cm - 1 stuk
Totaal volume	0,004 m ³
Eenvoudig bereikbaar	Ja
Bevestigingswijze	<ul style="list-style-type: none"> • Verlijmd, ingegoten, versmeerd
Identificatiemethode	<p>De asbestdeskundige beoordeelt het materiaal als asbestverdacht en dus asbesthoudend, en dit zonder monstername.</p> <p>Motivatie: Er is een onderzoeksbeperking die monstername verhindert; De ruimte of het materiaal bevindt zich hoger dan 3,5 meter vanaf een vaste ondergrond.</p>
Destructieve handeling voor identificatie	Nee
Opmerking	<p>Op het dak is een schouwbus aanwezig. Deze is niet meer in gebruik.</p> <p>De vermelde oppervlaktes, diktes en volumes betreffen een beredeneerde schatting. Er worden geen rechten verleend aan deze oppervlaktes/diktes/volumes.</p>

Verwijderen

- Verwijder dit asbestmateriaal zo snel mogelijk. Volg de toestand goed op.
- Voer bijkomende staalname(s) uit.

- Eenvoudige handelingen: mag via doe-het-zelf of door werknemer(s) met opleidingsattest eenvoudige handelingen
EH via doe-het zelf De buis kan voorzichtig losgebeiteld worden , extra bevochtigen om stof te voorkomen
Standaard dragen van de nodige wegwerp beschermingsmiddelen FFP 3 masker , handschoenen en tyvec
CAT III type 5-6 , afwasbaar schoeisel Bij de gemeente/containerpark afsluitzakken halen om dubbel in te pakken , sluit luchtdicht af en breng naar het plaatselijk containerpark als hechtgebonden asbestafval. Voor hechtgebonden toepassingen: Bij verwijdering door doe-het-zelf moet men dit afval dubbel en luchtdicht verpakt aandienen bij het gemeentelijk recyclagepark. Men raadpleegt best op voorhand de voorwaarden van het recyclagepark. Zie ook link Zie <https://ovam.vlaanderen.be/wie-mag-wat-verwijderen>
<https://ovam.vlaanderen.be/voorzorgsmaatregelen-bij-asbestverwijdering>
<https://ovam.vlaanderen.be/asbestafval-afvoeren> Zie ook wetgevend kader (website van de OVAM en CODEX boek VI titel 3). <http://werk.belgie.be/sites/default/files/content/documents/Welzijn%20op%20het%20werk/Regelgeving/Codex%20boek%20VI%20titel%203%20Asbest.pdf> methodiek verwijderingsmethodes

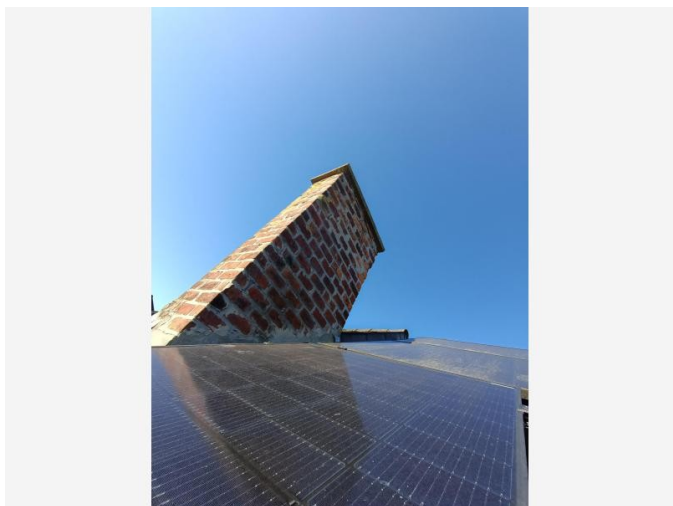
Tijdelijke beperking

Reden: Het te onderzoeken materiaal situeert zich hoger dan 3,50 m te rekenen vanaf een veilige ondergrond

Uitleg van de asbestdeskundige: Bij werken (dak of reiniging schouw) kan een stelling geplaatst worden, het is niet duidelijk of er asbestverdachte materialen aanwezig zijn in/rond de schouw.

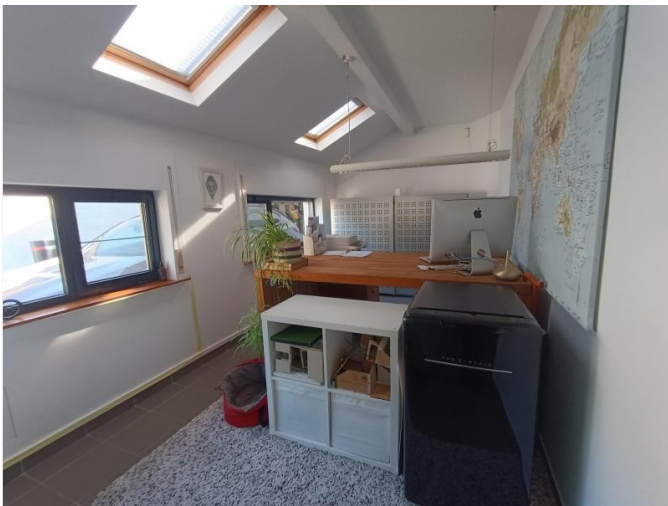
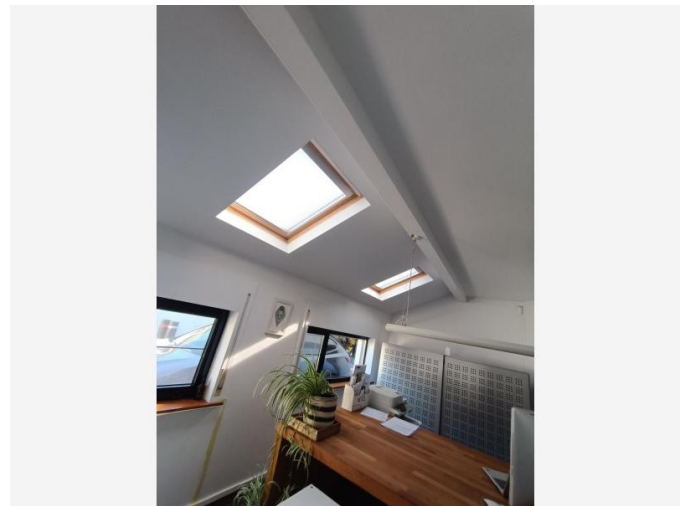
binnenwanden zijn afgewerkt met valse wanden. Het is niet duidelijk of er pleisterwerk of asbest toepassingen aanwezig zijn achter/op deze valse wanden, het is aangewezen om bijkomend onderzoek uit te voeren bij werken.

Zonder destructieve handeling is het niet mogelijk om na te gaan of er asbesthoudende materialen aanwezig zijn achter de wand afwerking. Als bij sloop of renovatie blijkt dat er achter deze wanden nog pleisterwerk of asbest verdachte toepassingen aanwezig zijn, moet dit bemonsterd worden.

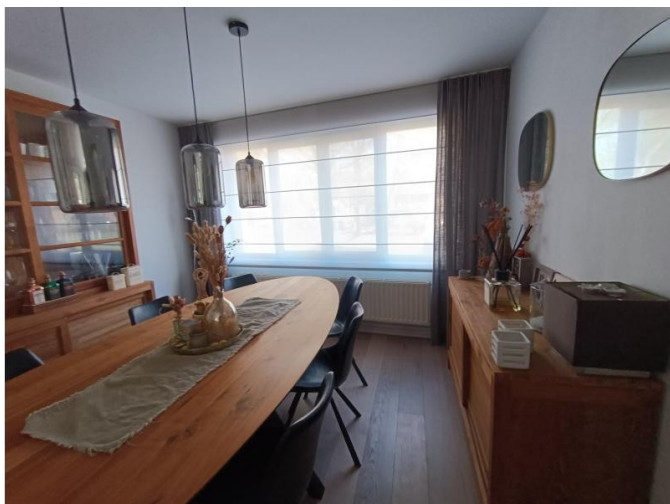
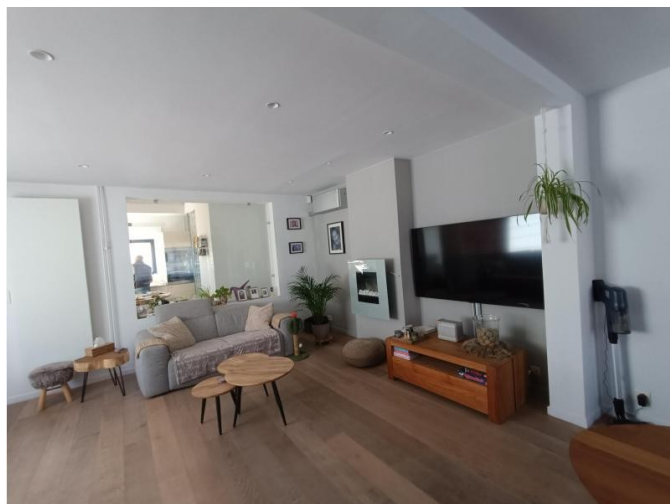
Plafonds zijn afgewerkt met valse plafonds in plaatmateriaal. Het is niet duidelijk of er pleisterwerk of ander verdacht asbestmateriaal aanwezig is achter / op deze valse plafonds, het is aangewezen om bijkomend onderzoek uit te voeren bij werken. Zonder destructieve handeling is het niet mogelijk om na te gaan of er asbesthoudende materialen aanwezig zijn achter de plafond afwerking. Als bij sloop of renovatie blijkt dat er achter deze plafonds nog pleisterwerk of asbest verdachte toepassingen aanwezig zijn, moet dit bemonsterd worden.

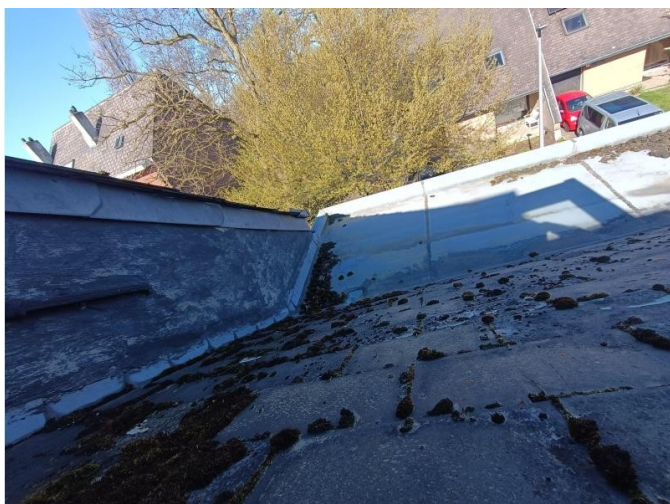
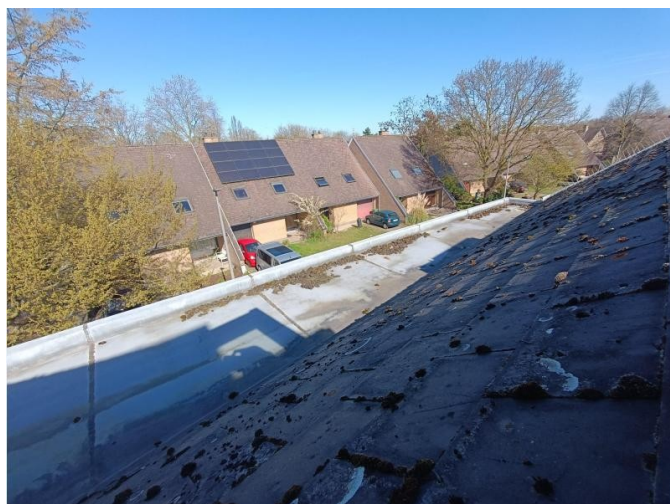
Fiche 7: Dakgoot bevat niet asbestverdachte laag (metaal)

De dakgoot werd gecontroleerd, het materiaal is niet asbest-verdacht (metaal)

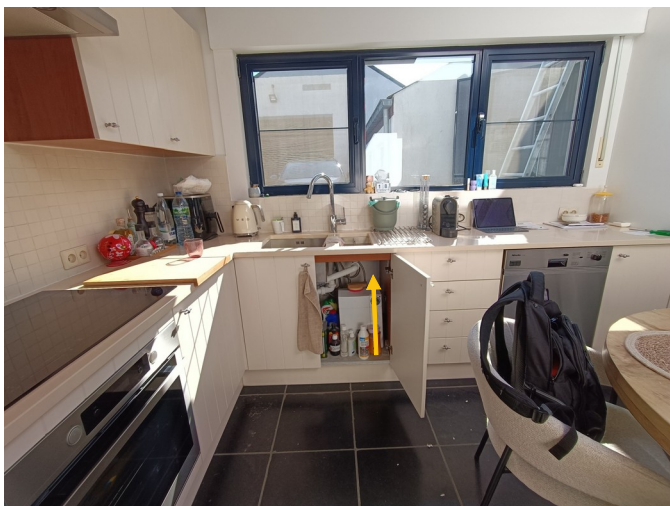
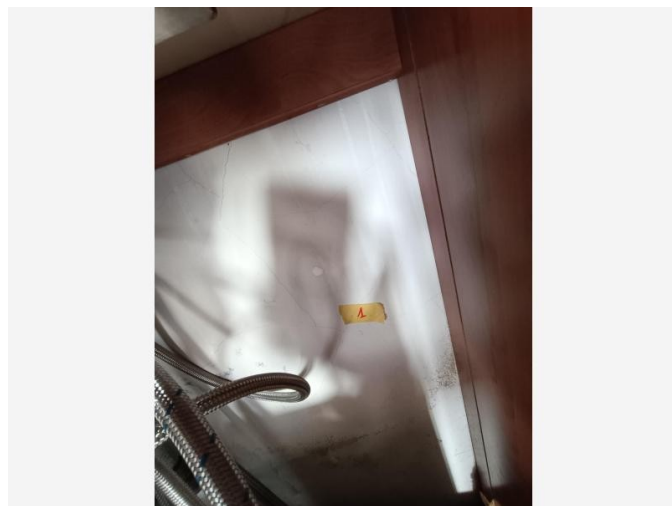
Fiche 9: Muurpleister

Geen asbest

#	Type	Referentie	Resultaat
9.1	Mengmonster	1	Geen asbest

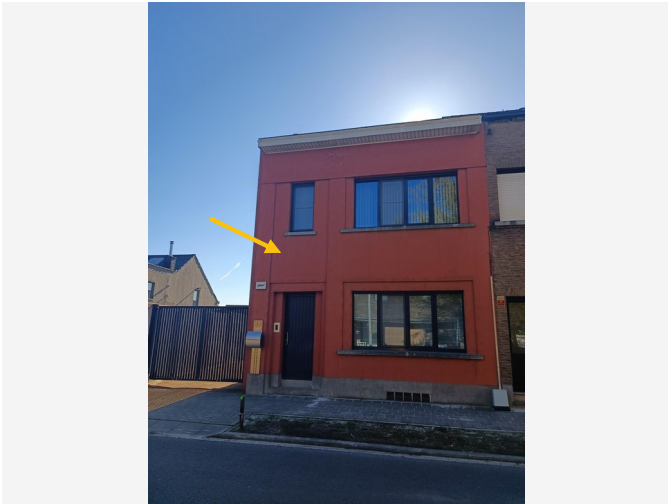
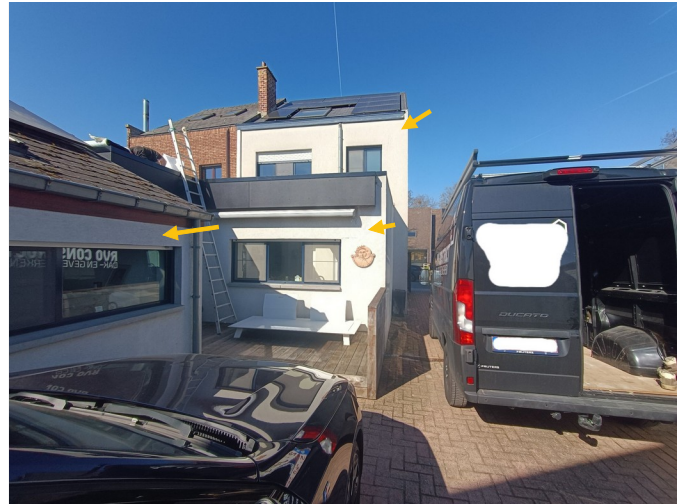
Beschrijving	Notitie	Terug te vinden op plannen
Fiche 10: Crepi: niet verdacht	De crepi werd geplaatst in 2003 en is niet asbestverdacht (bewijsdocument in bijlage)	Plan 1.12: Woning plan
Fiche 11: Roofing plat dak (factuurbewijs)	De roofing werd vernieuwd in 2026 (zie bewijsdocumenten). We nemen aan dat bitumen geplaatst na 2001 niet asbesthoudend zijn. Het is niet duidelijk of er asbestverdachte onderlagen aanwezig. Het is aangewezen om extra controle uit te voeren bij eventuele renovatiewerken. De vermelde oppervlaktes, diktes en volumes betreffen een berekeneerde schatting. Er worden geen rechten verleend aan deze oppervlaktes/diktes/volumes.	Plan 1.9: Woning plan
Fiche 12: Leidingisolatie: niet verdacht	De thermische isolatie is visueel als niet-asbestverdacht beoordeeld.	Plan 1.1: Kelder
Fiche 13: Kit niet verdacht (visueel vastgesteld)	De gebruikte siliconen kit is niet asbestverdacht	Plan 1.3: Gelijkvloers Plan 1.5: Verdieping

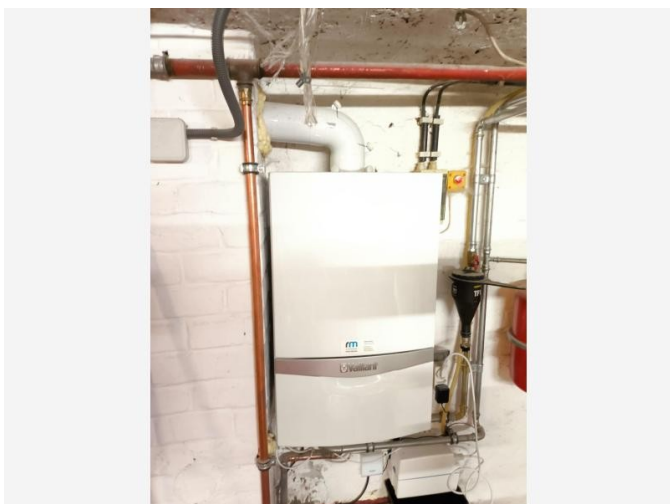
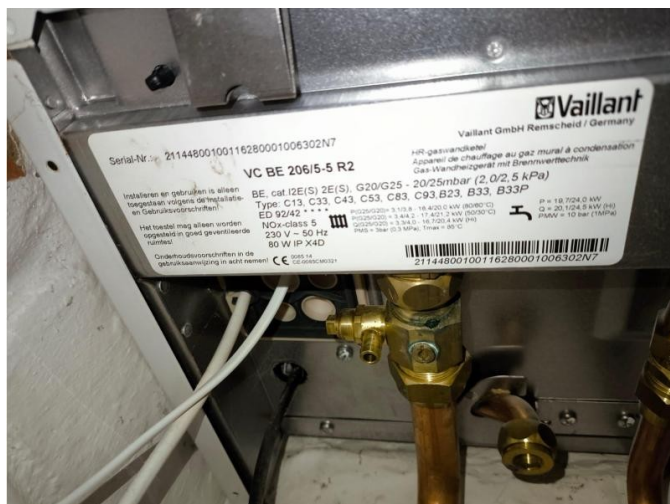
Fiche 14: CV Ketel/boiler	De CV ketel werd gecontroleerd(bwj 2014) en is niet asbest verdacht geen risico bouwjaar.	Plan 1.1: Kelder

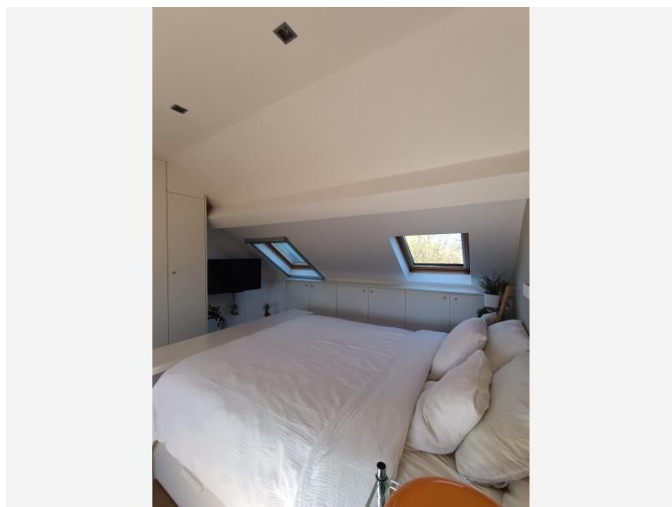
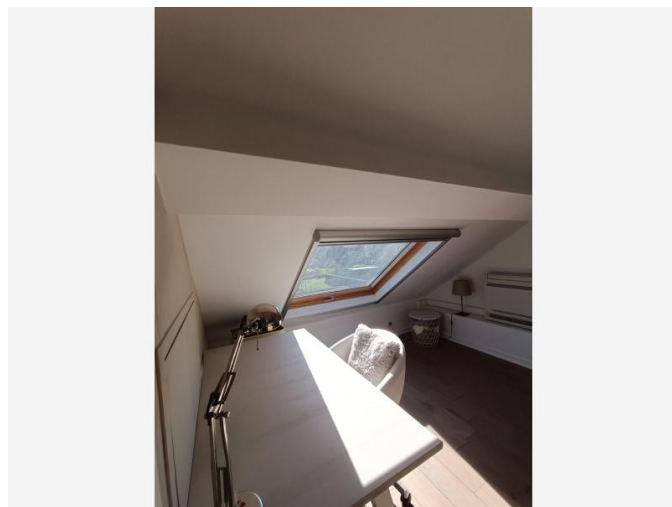
Beschrijving	Notitie	Terug te vinden op plannen
Fiche 15: Onderdak: niet vast te stellen	<p>Aanwezigheid onderdak kon niet vastgesteld worden: isolatieplaten aan de binnenkant / opheffen dakpan niet mogelijk (geen velux en hoger dan 3,5m)</p> <p>Bij werken kan een stelling /hoge ladder geplaatst worden om veilig te inspecteren .(om vb meerdere dakpannen tillen) of door een destructief onderzoek via de binnenkant.</p>	Plan 1.12: Woning plan
