Asbestinventarisatetest

Carnotstraat 106/202, 2060 Antwerpen

Attestnummer : 20251109-000086.000

Uitgegeven op : 09.11.2025

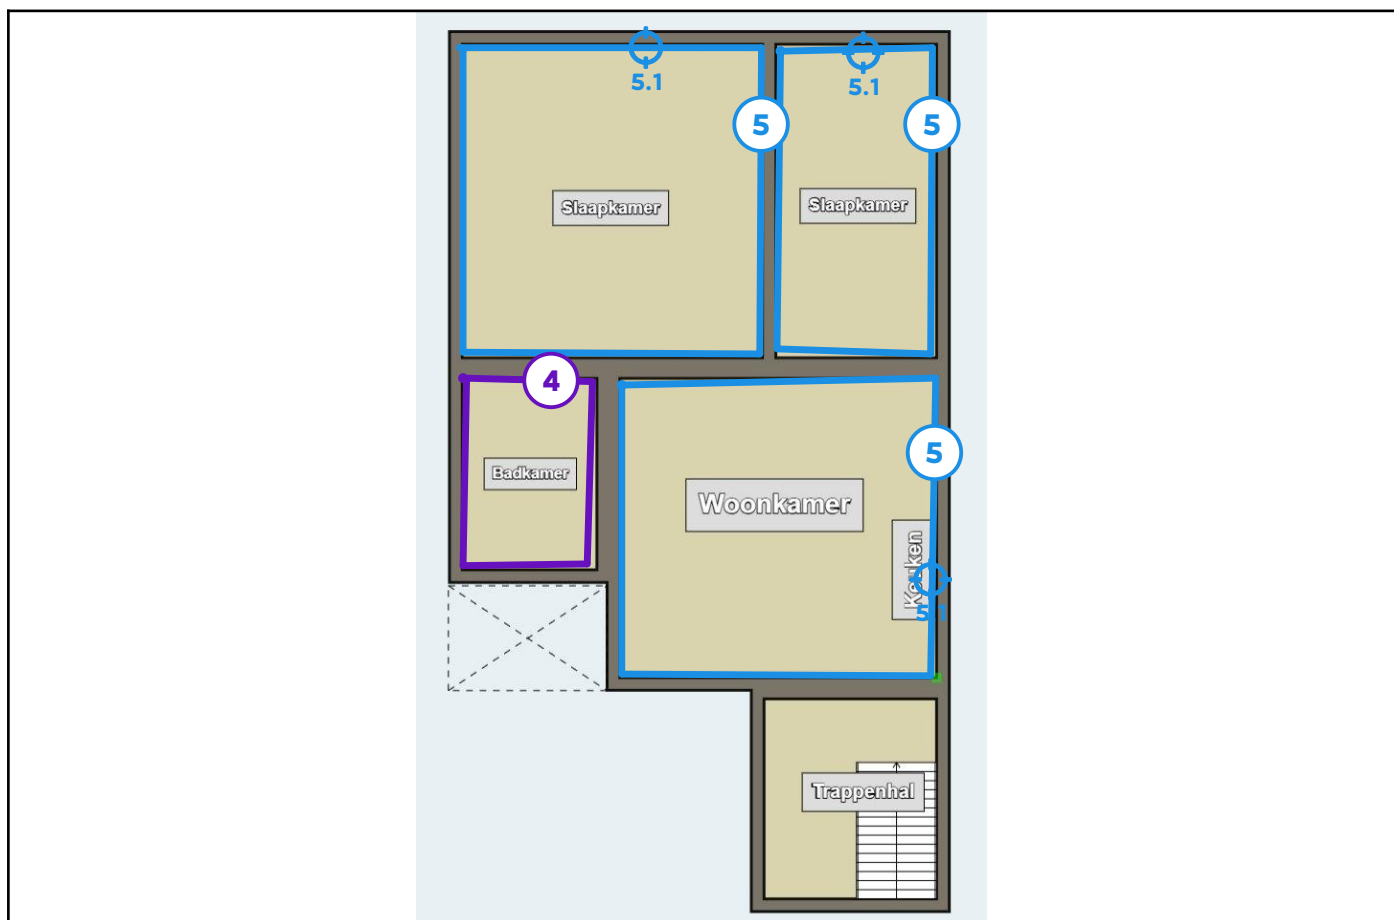
Plan 1.1: Muren

Beschrijving	Type	Actie
4. Tegels muren badkamer	Advies	-
5. Pleisterwerk wanden	Geen asbest	-
5.1 Code: MM01	Mengmonster	-

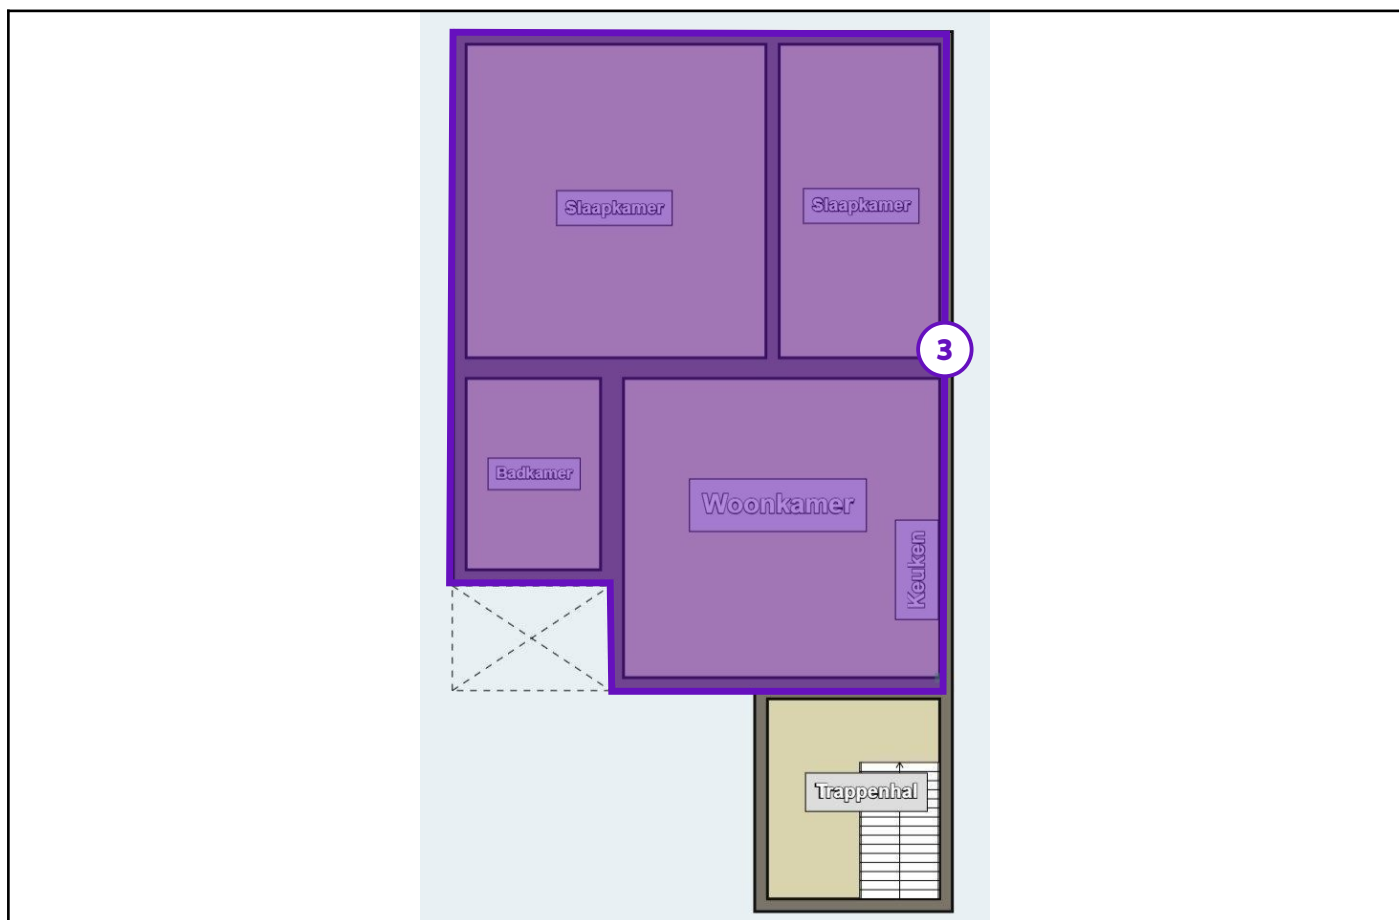
Plan 1.3: Valse plafonds

Beschrijving	Type	Actie
3. Valse plafonds	Advies	-

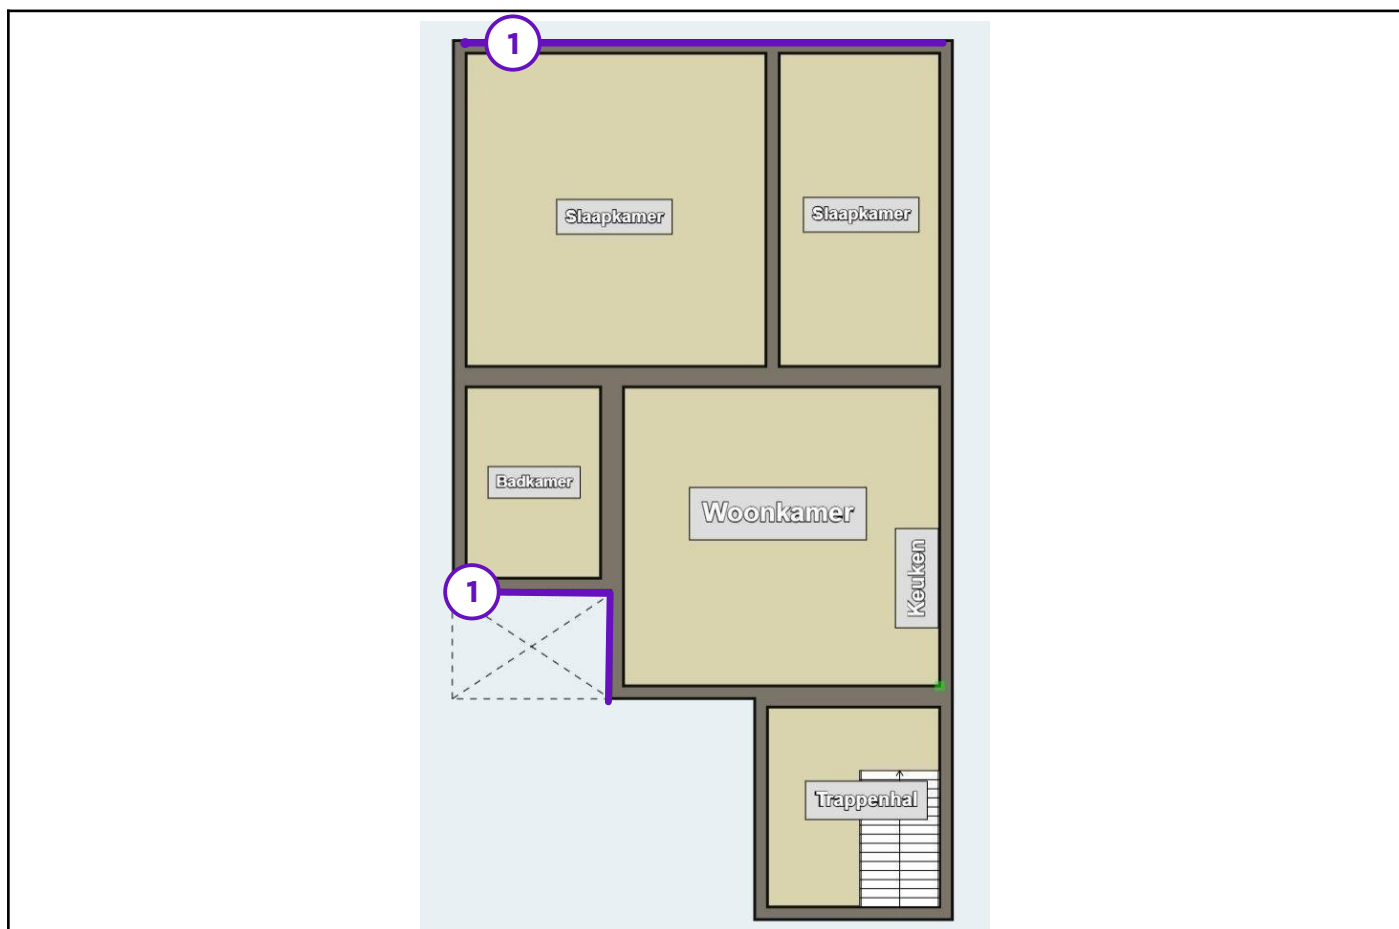
Plan 1.4: Andere toepassingen

Beschrijving	Type	Actie
1. Vensterbanken buitenramen	Advies	-

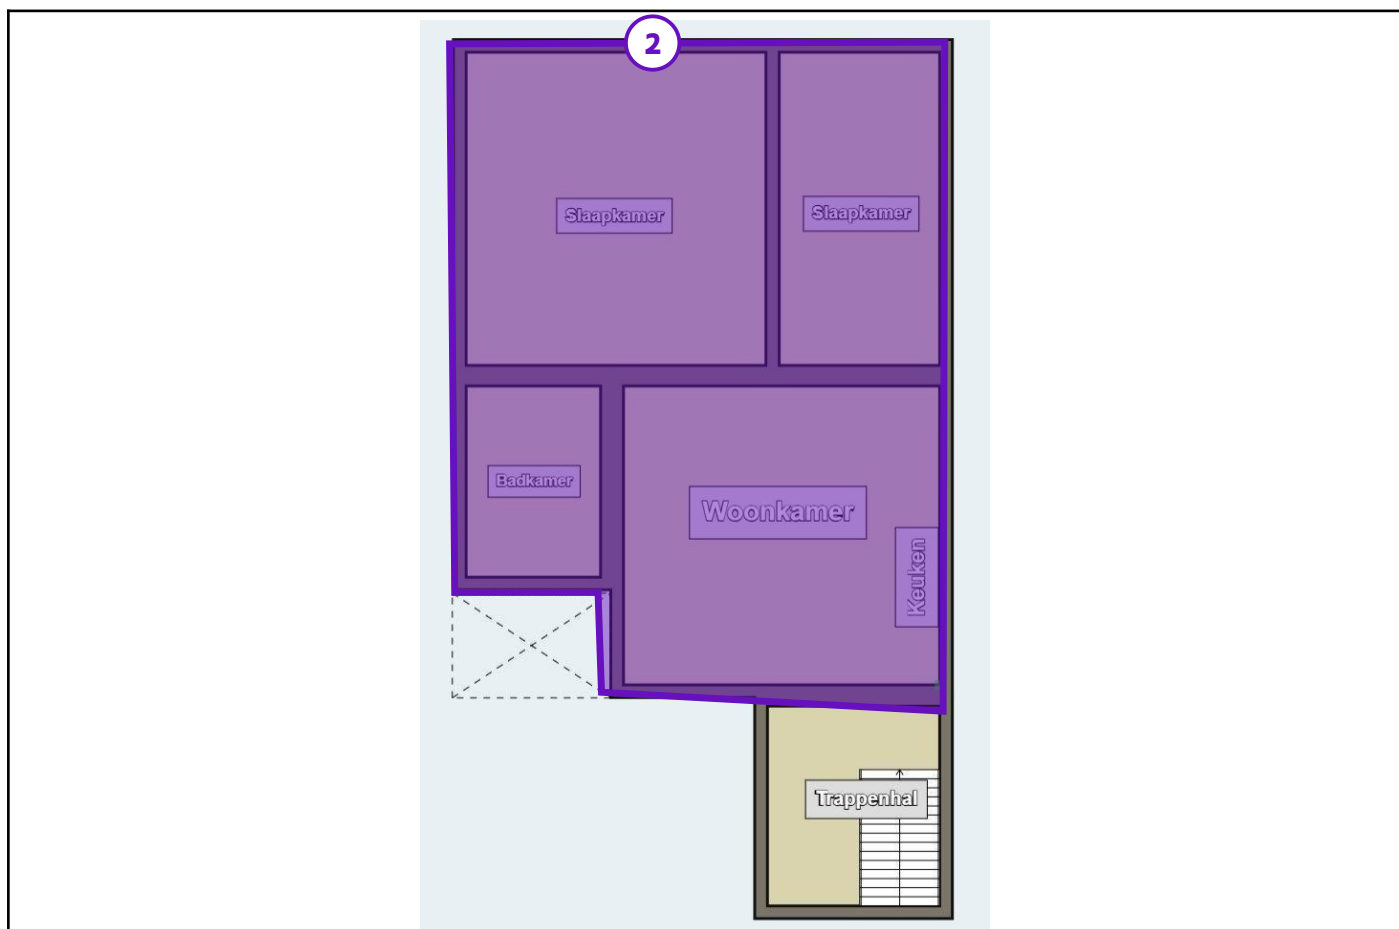
Plan 1.5: Andere toepassingen 2

Beschrijving	Type	Actie
2. Houten vloeren	Advies	-

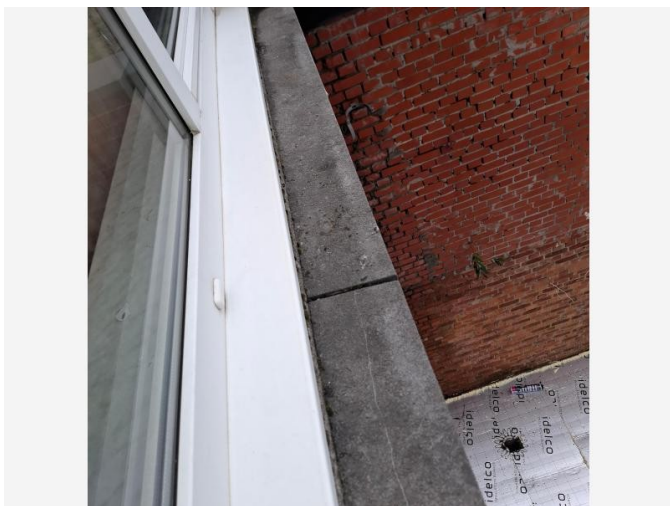
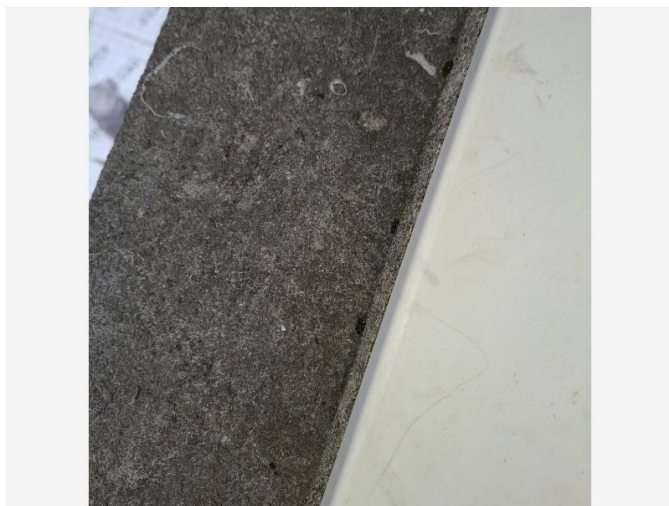
De vensterbanken van de buitenruimen zijn niet asbestverdacht. De fossielen zijn identificeerbaar in combinatie met stenen. Bij het schrapen zijn er geen vezels zichtbaar.

Basis voor advies	De asbestdeskundige beoordeelt het materiaal als niet-asbestverdacht.
Primaire drager	Wandopening verticaal (raam, deur, ...)
(Asbest)materiaal	Plaat, paneel, tablet - Generiek
Bindmiddel	Cement
Gebondenheid bindmiddel	Hecht

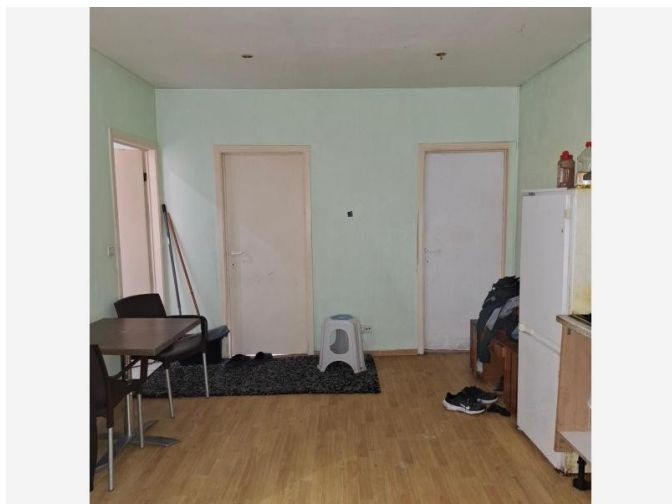
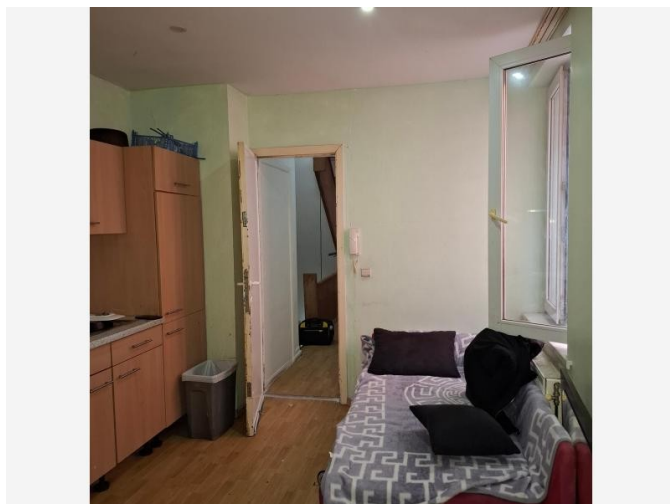
De vloeren bestaan uit hout en zijn niet asbestverdacht. Echter valt het niet uit te sluiten dat er zich hieronder asbestverdachte materialen verschuilen.

Basis voor advies	De asbestdeskundige beoordeelt het materiaal als niet-asbestverdacht.
Primaire drager	Vloer

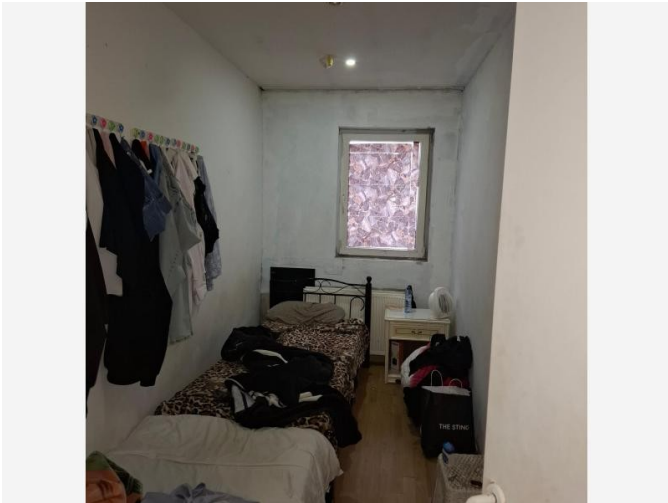
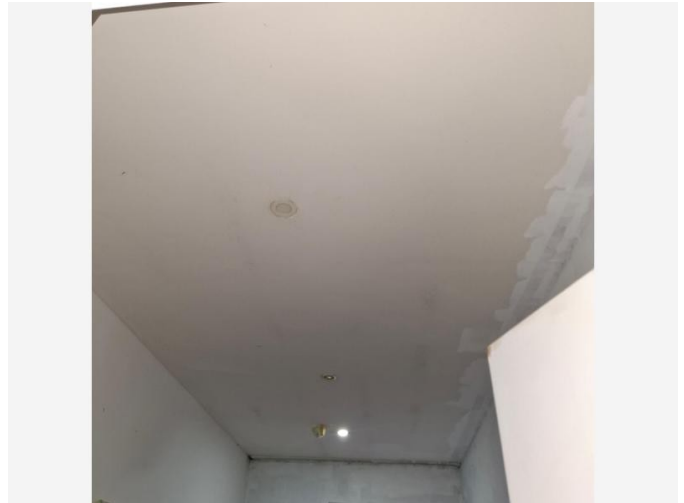
De plafonds met niet-asbestverdachte voorzetpanelen die inspectie van de bedekte structuur (opbouw, pleisterwerk) verhinderen.

Basis voor advies	De asbestdeskundige beoordeelt het materiaal als niet-asbestverdacht.
Primaire drager	Plafond

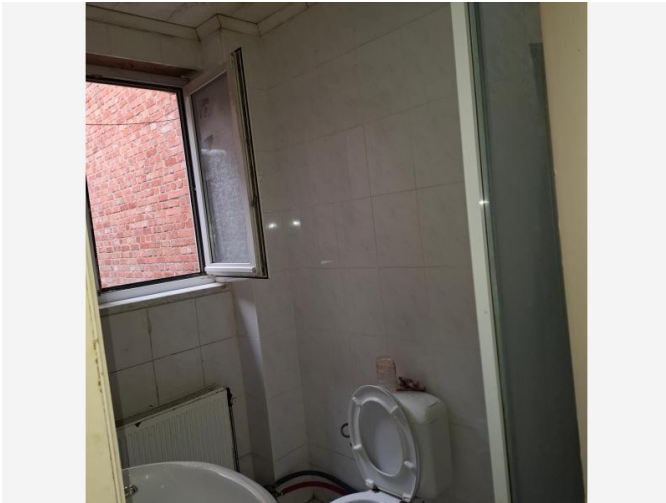
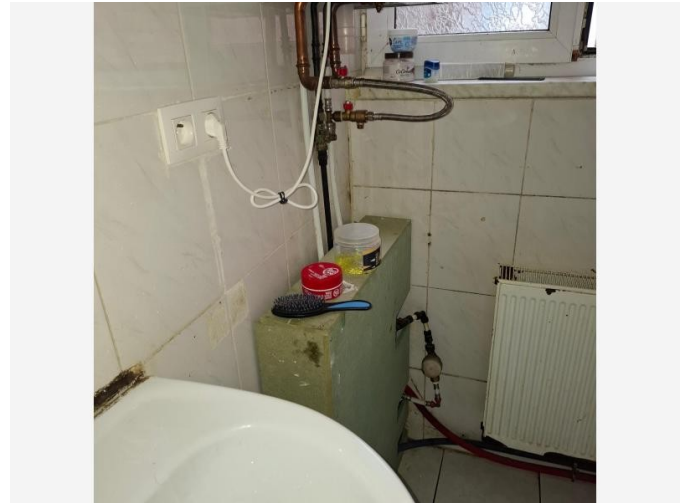
De badkamer muren bevatten geen pleisterwerk waardoor dit niet bemonsterd kan worden. De muren zijn betegeld. Deze tegels zijn niet verdacht, echter valt het niet uit te sluiten dat er zich hierachter asbesthoudende materialen kunnen bevinden.

Basis voor advies	De asbestdeskundige beoordeelt het materiaal als niet-asbestverdacht.
Primaire drager	Binnenwand
(Asbest)materiaal	Prefab - afwerking - Tegel

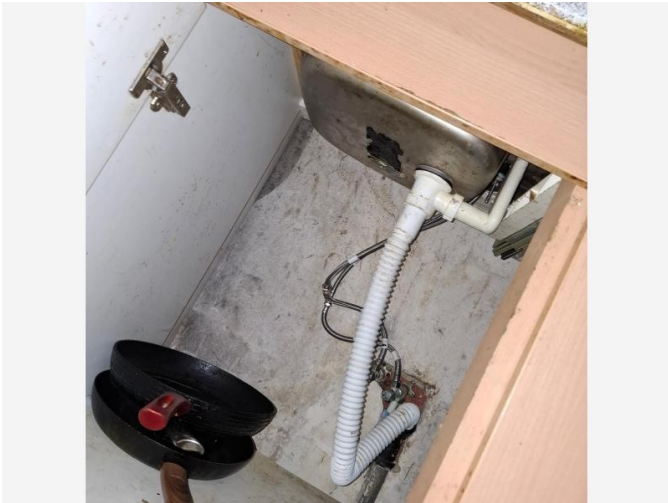
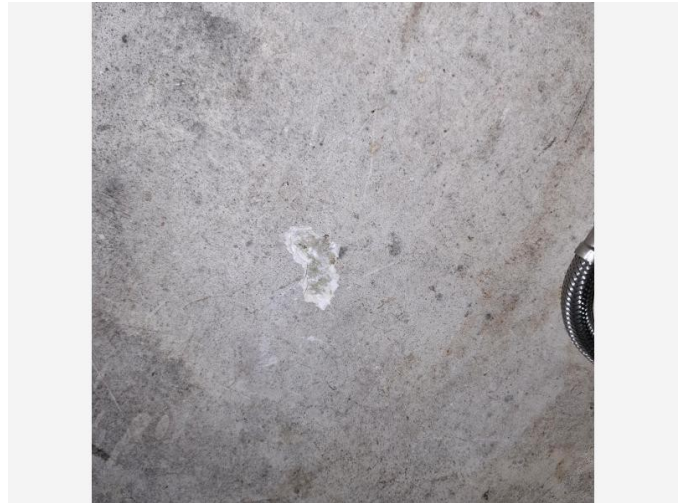
Conclusie

Geen asbest

#	Type	Referentie	Resultaat
5.1	Mengmonster	MM01	Geen asbest

Beschrijving	Pleisterwerk wanden
Omgeving	Binnen
Primaire drager	Binnenwand
Bindmiddel van materiaal	Gips - kalk
Gebondenheid op basis van bindmiddel	Niet-hechtgebonden
Hoeveelheid (oppervlakte - dikte - aantal)	• 150,00 m ² - 1,00 cm - 1 stuk
Totaal volume	1,50 m ³
Identificatiemethode	Een monstername door de asbestdeskundige met laboanalyse door een asbestlabo.
Destructieve handeling voor identificatie	Nee
Opmerking	De hoeveelheid is een schatting en kan afwijken van de werkelijke toestand. Waar mogelijk, wordt staalname uitgevoerd conform het inspectieprotocol: in een droge ruimte zoals een slaapkamer, in een natte ruimte zoals een keuken of badkamer, in een traphal en in een stookruimte.

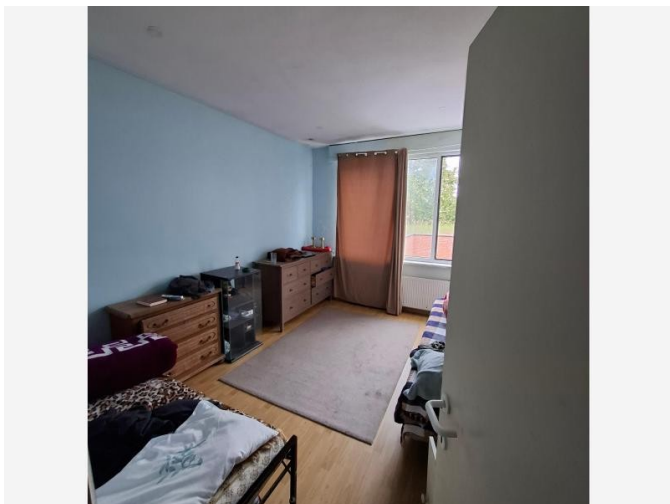
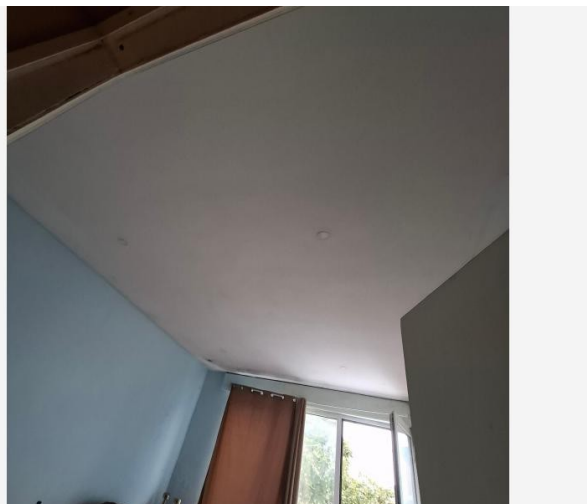
Beschrijving	Notitie	Terug te vinden op plannen
Fiche 6: Pleisterwerk plafonds - Niet aanwezig	De plafonds bestaan uit valse wanden, er is geen pleisterwerk waarneembaar. Mogelijks bevindt er zich toch pleisterwerk onder de valse plafonds, in het kader van een destructief onderzoek kan dit vastgesteld worden.	-
Fiche 7: Onderdak - Niet van toepassing	Geen onderdak aanwezig aangezien het om een appartement gaat.	-
Fiche 8: Rookgaskanalen - niet inspecteerbaar	Mogelijks lopen er asbestverdachte materialen door de schouwen of in de muren. Deze zijn niet waarneembaar. Verder (destructief) onderzoek vereist.	-
Fiche 9: Leidingisolatie - Niet aanwezig	Er is geen leidingisolatie aanwezig in de woning. Fiche aangemaakt op basis van IP2.	-
Fiche 10: Liftinfrastructuur - Niet aanwezig	Geen lift aanwezig in private appartement.	-
Fiche 11: Mastiek ramen/deuren - Niet aanwezig	De hoeveelheid is een schatting en kan afwijken van de werkelijke toestand. De ramen en deuren in de woning bevatten geen mastiek, maar siliconen en deze zijn niet asbesthoudend.	-
