# Asbestinventarisatetest

Carnotstraat 106/301, 2060 Antwerpen

Attestnummer : 20251109-000081.000

Uitgegeven op : 09.11.2025

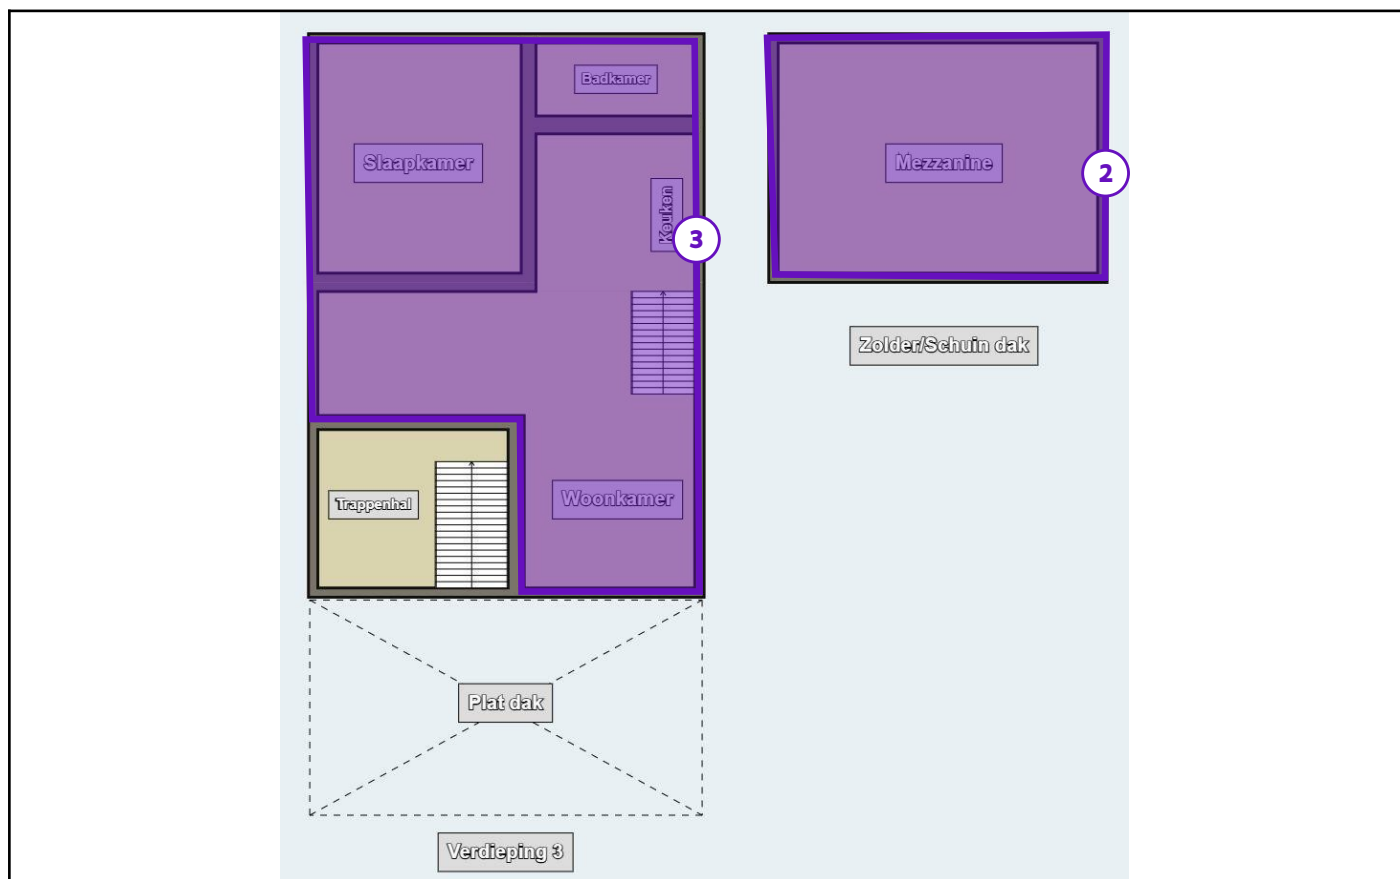
## Plan 1.2: Plafonds

Beschrijving	Type	Actie
2. Vals plafond - Schuin dak	Advies	-
3. Vals plafond	Advies	-

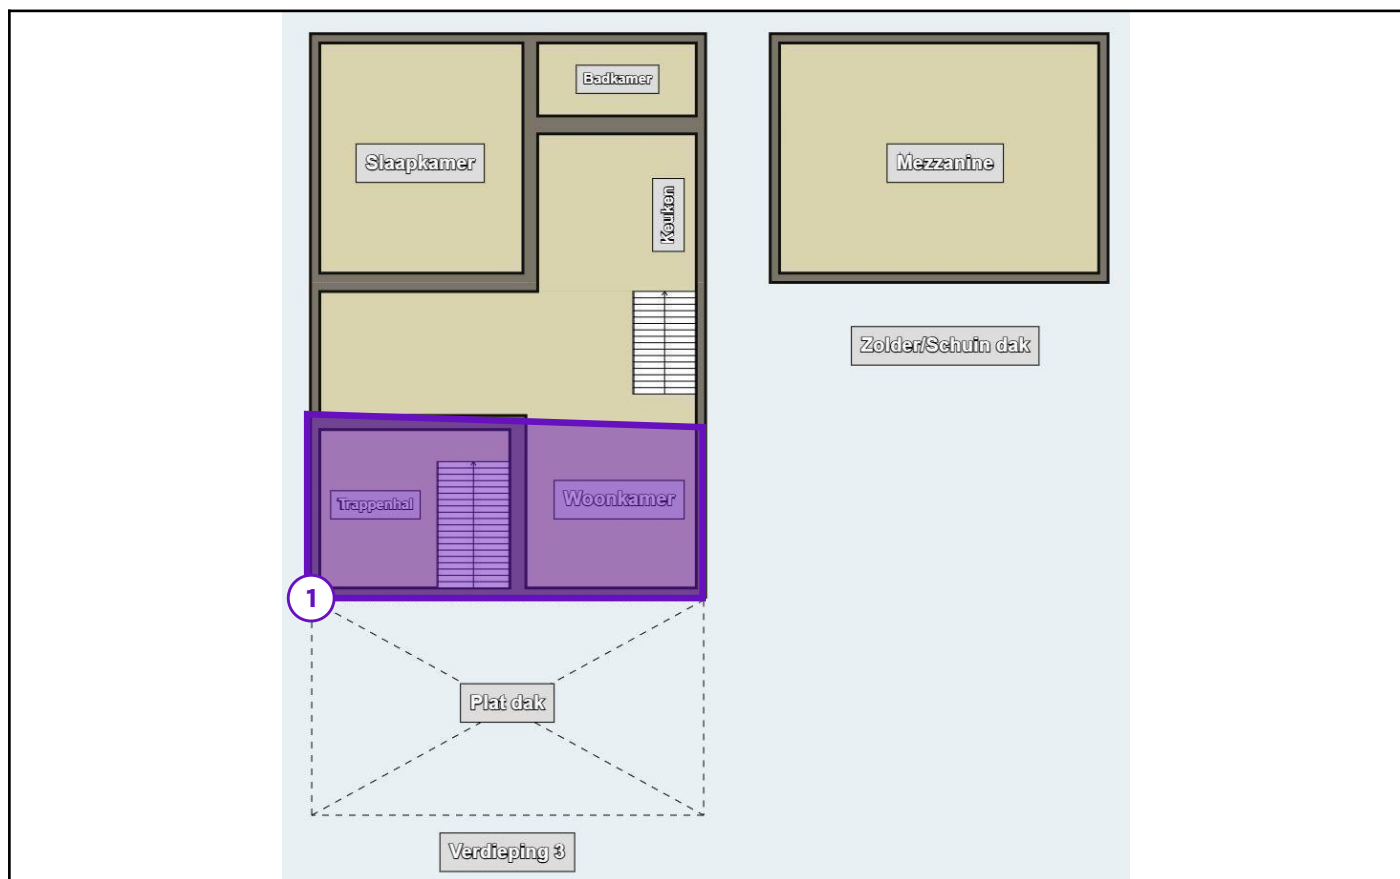
## Plan 1.4: Andere materialen 2

Beschrijving	Type	Actie
1. Dakbedekking	Beperking	-

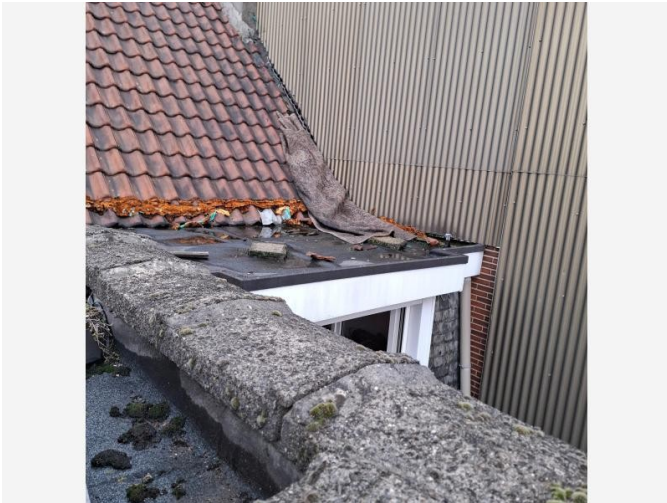
Situeringfoto

**Reden:** Er is geen volledige risicobeoordeling mogelijk

**Uitleg van de asbestdeskundige:** De roofing op het plat dak kan niet bemonsterd worden om structurele schade en lekkages te vermijden. De roofing komt waarschijnlijk overeen met de roofing op het plat dak van de tweede verdieping, deze werd niet asbesthoudend getest

(Asbest)materiaal	Dak- en gevelbekleding - Roofing
Karakterisatie	Asbest (verdacht)
Primaire drager	Plat dak

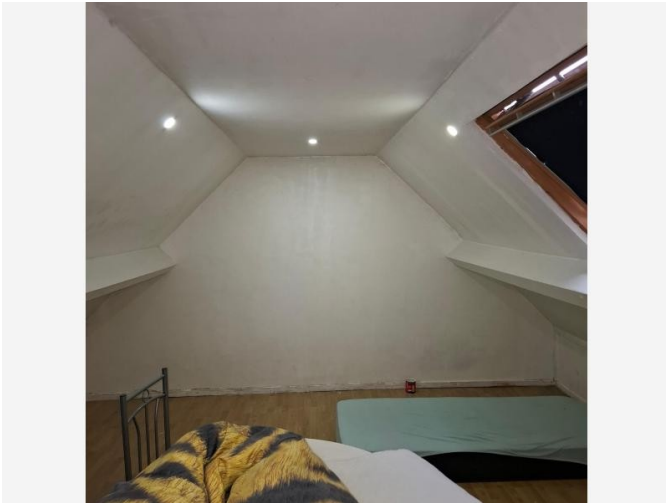
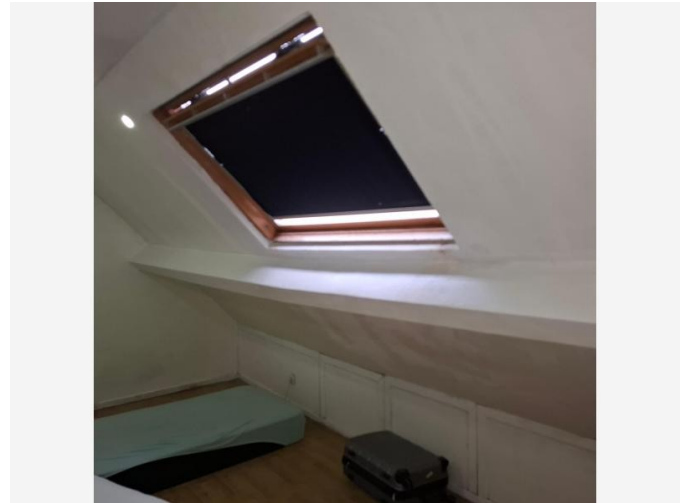
Het schuin plafond in de mezzanine bestaat uit gyproc en is niet asbesthoudend. Het is niet geweten wat er achter deze valse wand is. Verder onderzoek noodzakelijk.

Basis voor advies	De asbestdeskundige beoordeelt het materiaal als niet-asbestverdacht.
Primaire drager	Plat dak

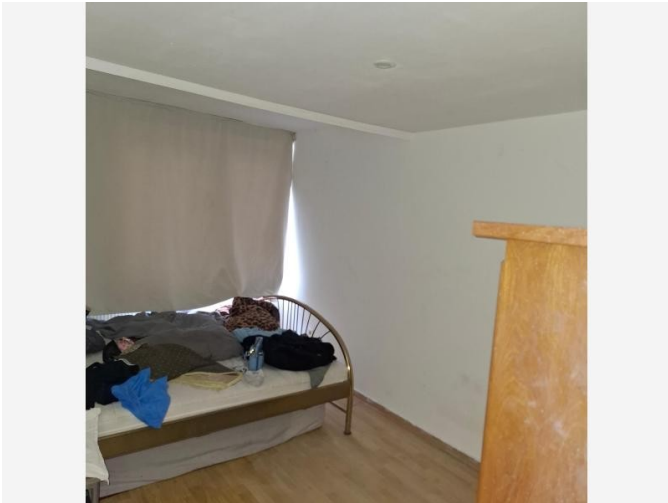
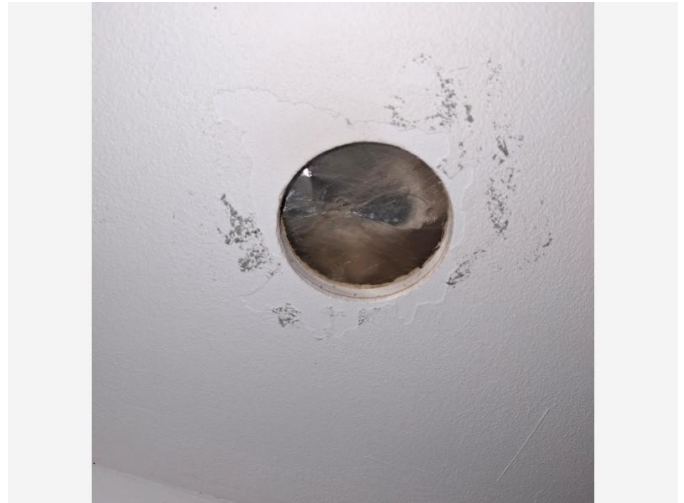
Het plafond bestaat uit gyproc en is niet asbesthoudend. Het is niet geweten wat er achter deze valse wand is. Verder onderzoek noodzakelijk.

Basis voor advies	De asbestdeskundige beoordeelt het materiaal als niet-asbestverdacht.
Primaire drager	Plat dak

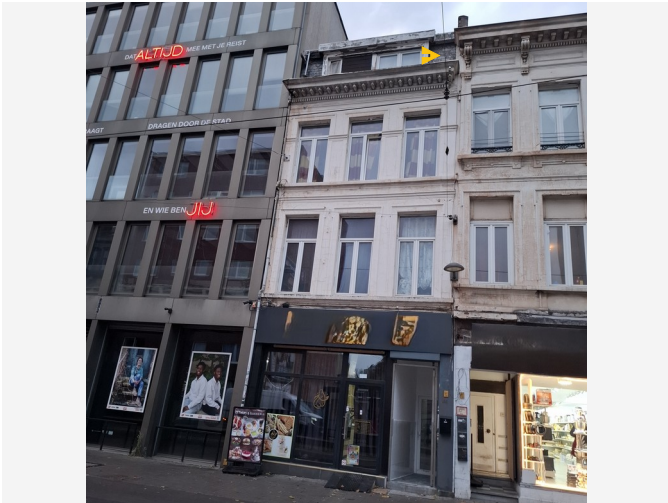
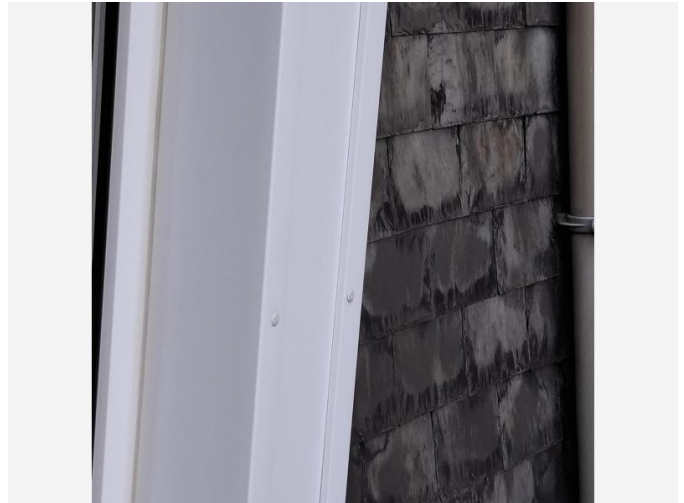
Geen asbest

Beschrijving	Geveilleien voorzijde
Omgeving	Buiten
Primaire drager	Wand buitenschil
Bindmiddel van materiaal	Natuurleien
Gebondenheid op basis van bindmiddel	Hecht
Hoeveelheid (gewicht - aantal)	• 20,00 kg - 1 stuk
Totaal gewicht	20,00 kg
Identificatiemethode	De asbestdeskundige gebruikt een bestaande laboanalyse als bewijsdocument met bevestiging door vaststelling en expertise.
Destructieve handeling voor identificatie	Nee
Opmerking	De voorgevel van het appartement op de derde verdieping is deels bedekt met geveilleien dit niet asbesthoudend getest zijn. Deze werden bemonsterd voor het attest van de gemeenschappelijke delen en zijn asbestvrij bevonden. Zie bewijsmateriaal.

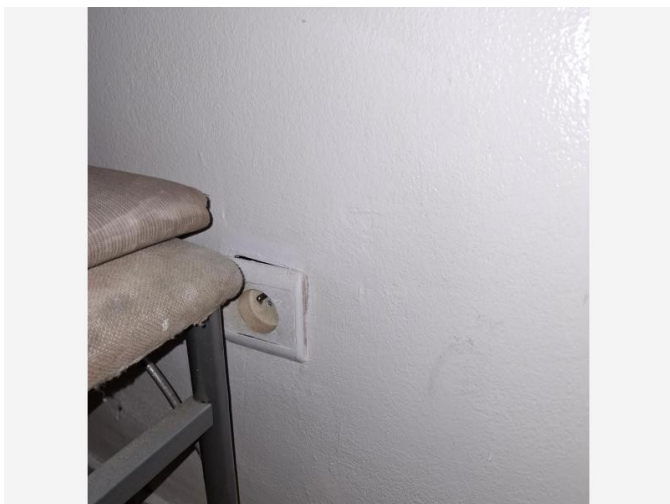
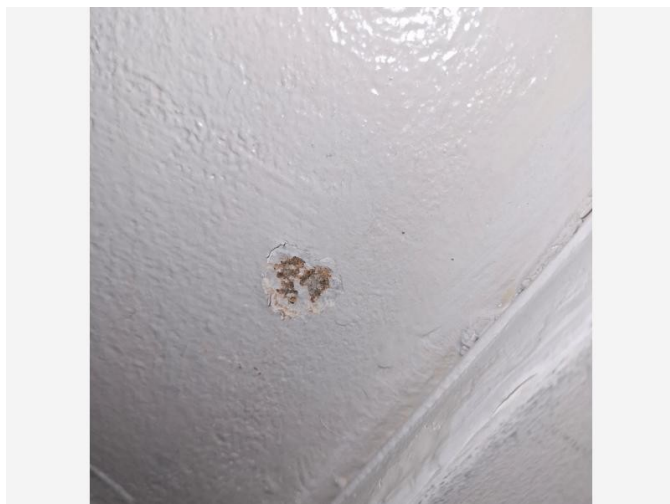
Geen asbest

#	Type	Referentie	Resultaat
5.1	Mengmonster	MM01	Geen asbest

<b>Beschrijving</b>	Pleisterwerk muren
<b>Omgeving</b>	Binnen
<b>Primaire drager</b>	Binnenwand
<b>Bindmiddel van materiaal</b>	Gips - kalk
<b>Gebondenheid op basis van bindmiddel</b>	Niet-hechtgebonden
<b>Hoeveelheid (oppervlakte - dikte - aantal)</b>	• 150,00 m <sup>2</sup> - 1,00 cm - 1 stuk
<b>Totaal volume</b>	1,50 m <sup>3</sup>
<b>Identificatiemethode</b>	Een monstername door de asbestdeskundige met laboanalyse door een asbestlabo.
<b>Destructieve handeling voor identificatie</b>	Nee
<b>Opmerking</b>	De hoeveelheid is een schatting en kan afwijken van de werkelijke toestand. Waar mogelijk, wordt staalname uitgevoerd conform het inspectieprotocol: in een droge ruimte zoals een slaapkamer, in een natte ruimte zoals een keuken of badkamer, in een traphal en in een stookruimte.

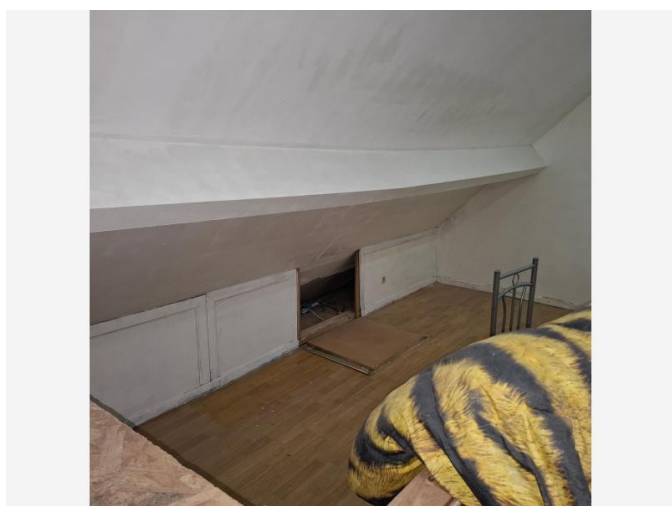
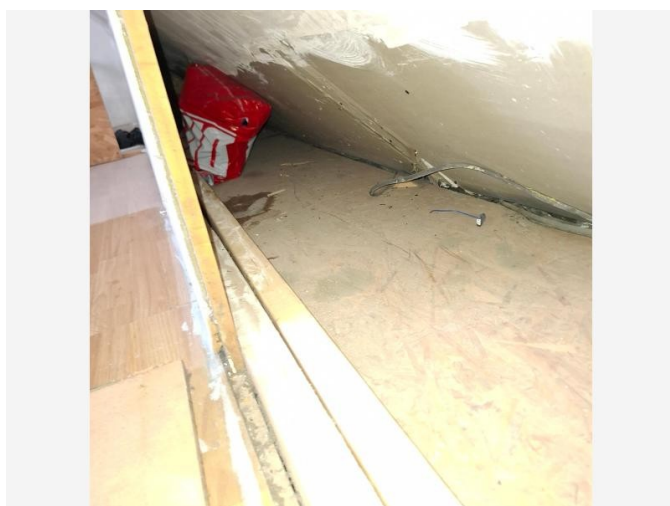
### Fiche 6: Onderdakplaten schuin dak - Niet asbestverdacht

Beschrijving	Notitie	Terug te vinden op plannen
Fiche 6: Onderdakplaten schuin dak - Niet asbestverdacht	In de mezzanine onder het schuin dak zijn er onderdakplaten waarneembaar die bestaan uit gyprocplaten. Deze zijn niet asbestverdacht, echter zijn de materialen die zich hierachter bevinden niet waarneembaar. Mogelijk bevinder er zich hieronder nog onderdakplaten of andere verdachte materialen.	-

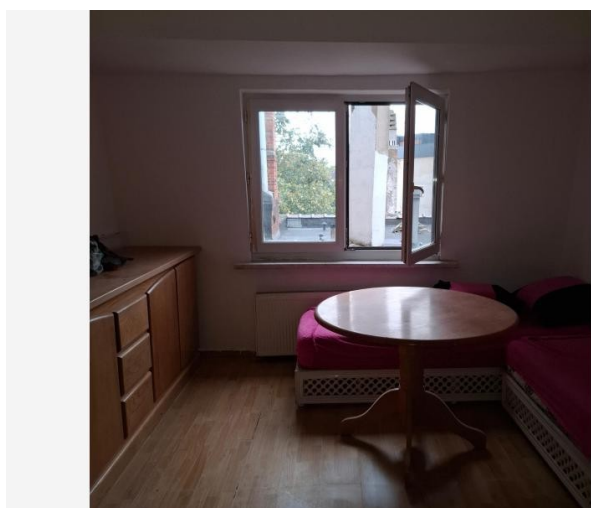
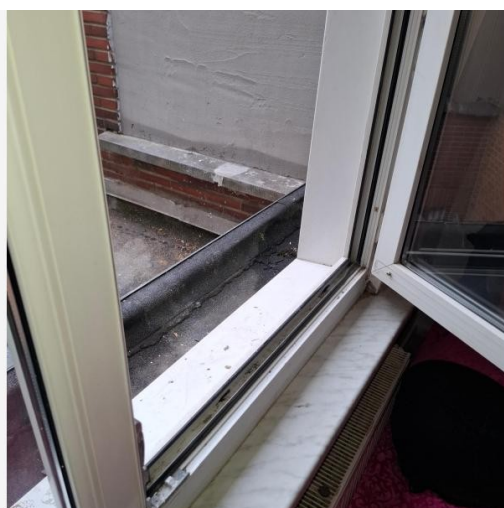
### Fiche 11: Mastiek ramen/deuren - Niet aanwezig

Beschrijving	Notitie	Terug te vinden op plannen
Fiche 7: Stookketel - Niet aanwezig	Geen stookketel aanwezig in appartement.	-
Fiche 8: Rookgaskanalen - niet inspecteerbaar	Mogelijks lopen er asbestverdachte materialen door de schouwen of in de muren. Deze zijn niet waarneembaar. Verder (destructief) onderzoek vereist.	-
Fiche 9: Leidingisolatie - Niet aanwezig	Er is geen leidingisolatie aanwezig in de woning. Fiche aangemaakt op basis van IP2.	-
Fiche 10: Liftinfrastructuur - Niet aanwezig	Geen lift aanwezig in private appartement.	-
Fiche 11: Mastiek ramen/deuren - Niet aanwezig	De hoeveelheid is een schatting en kan afwijken van de werkelijke toestand. De ramen en deuren in de woning bevatten geen mastiek, maar siliconen en deze zijn niet asbesthoudend.	-
