Asbestinventarisatetest

Carnotstraat 106/101, 2060 Antwerpen

Attestnummer : 20251109-000083.000

Uitgegeven op : 09.11.2025

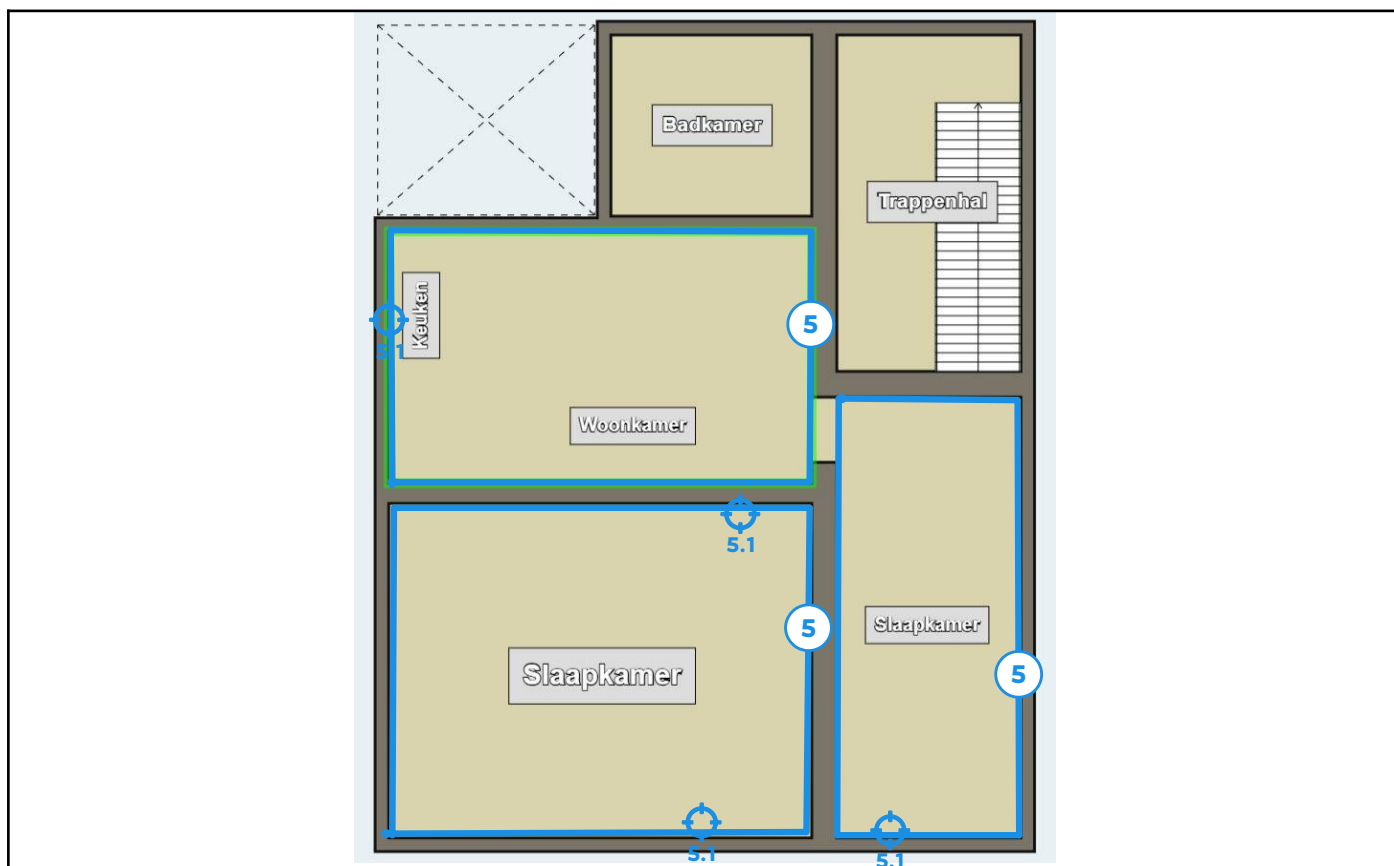
Plan 1.1: Muren

Beschrijving	Type	Actie
5. Pleisterwerk muren	Geen asbest	-
5.1 Code: MM01	Mengmonster	-

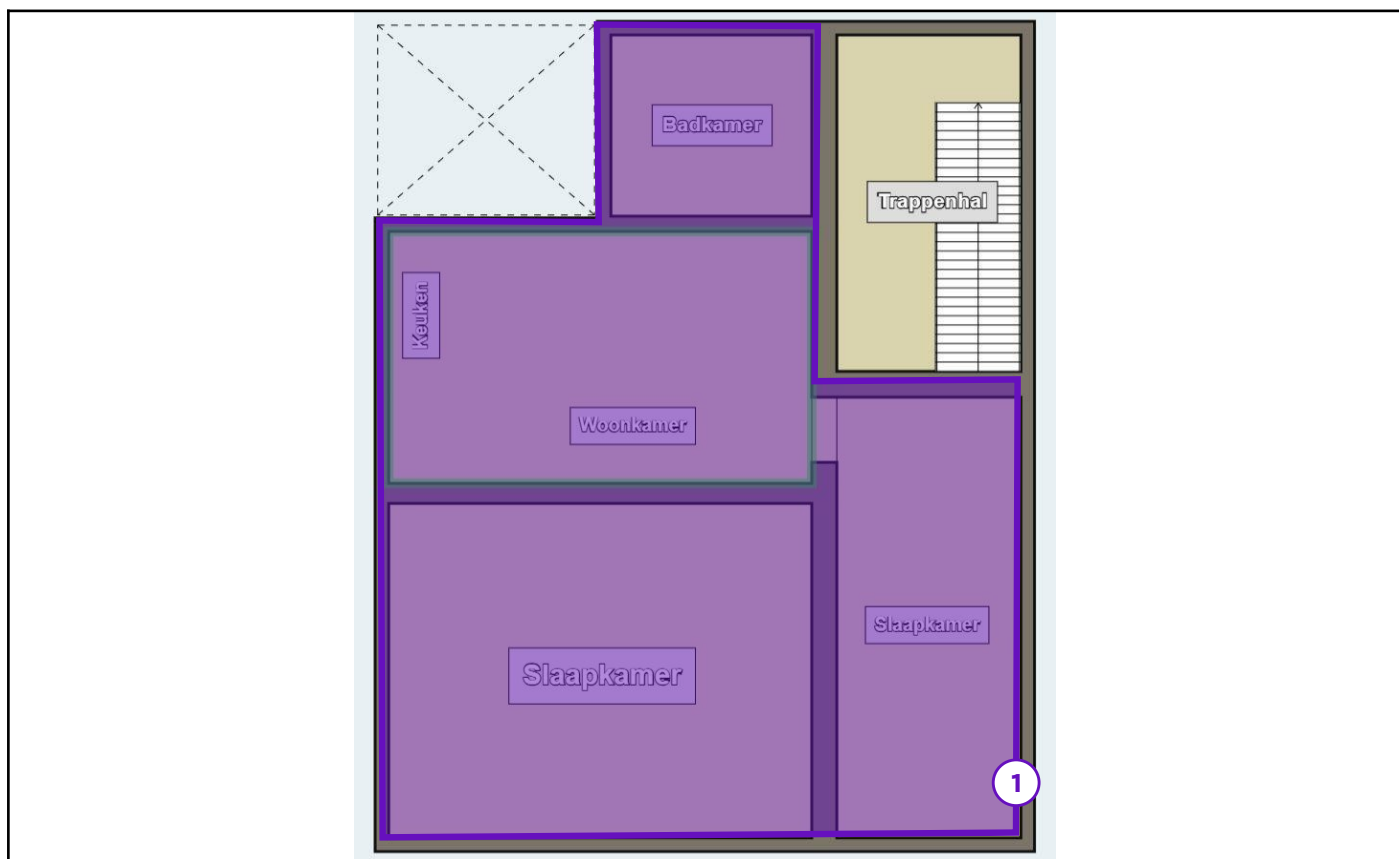
Plan 1.2: Plafond

Beschrijving	Type	Actie
1. Valse plafonds	Advies	-

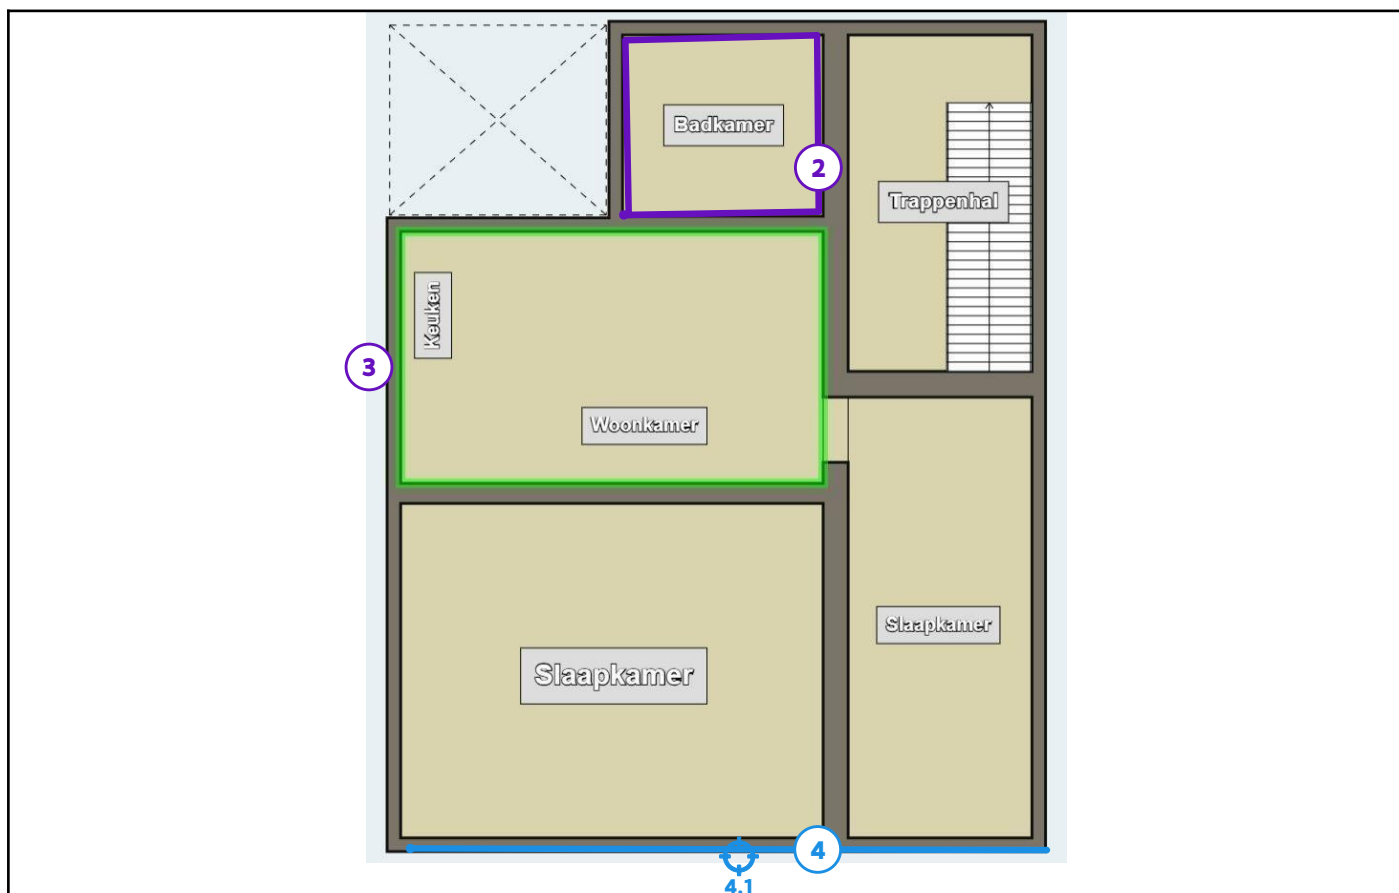
Plan 1.3: Andere toepassingen

Beschrijving	Type	Actie
2. Badkamertegels	Advies	-
3. Rookgaskanaal dampkap	Advies	-
4. Vensterbank buitenramen voorzijde	Geen asbest	-
4.1 Code: MM02	Puntmonster	-

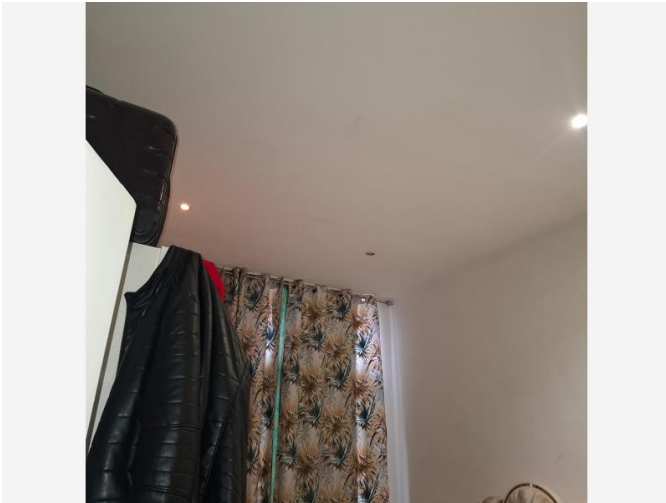
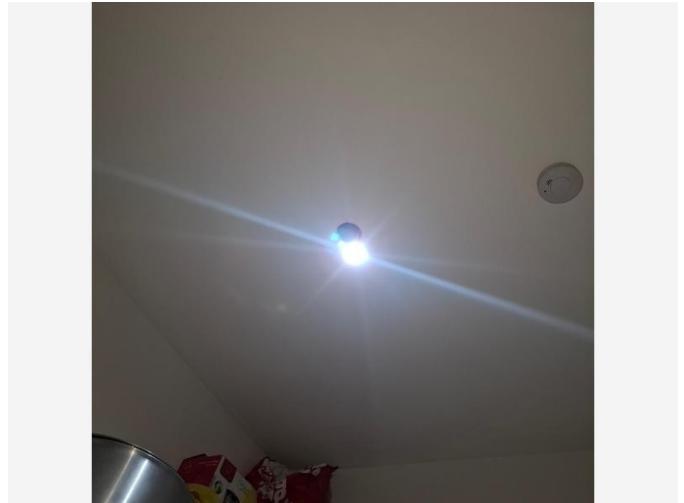
De plafonds met niet-asbestverdachte voorzetpanelen die inspectie van de bedekte structuur (opbouw, pleisterwerk) verhinderen. Mogelijks zouden er zich hierachter asbesthoudende materialen kunnen bevinden.

Basis voor advies	Beoordeling op basis van expertise, zonder een vaststelling door de asbestdeskundige.
Primaire drager	Plafond

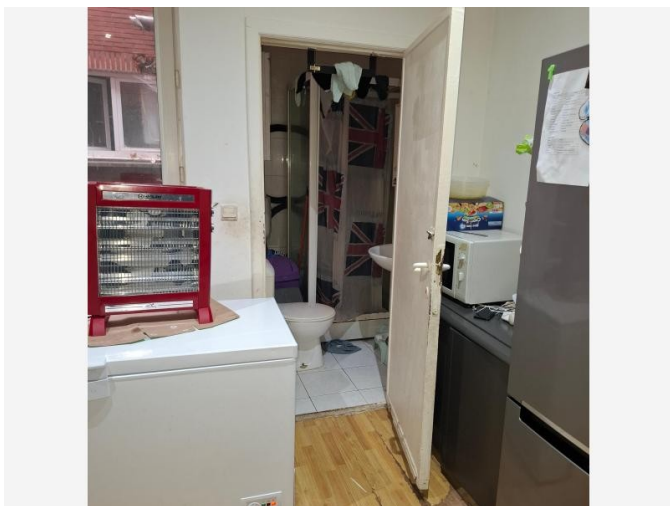
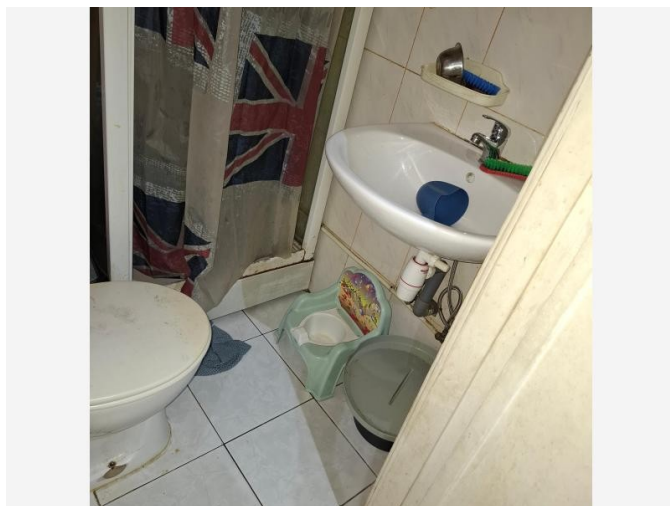
Binnenwanden en/of plafonds afgewerkt met een intacte laag tegels zonder zichtbare beschadigingen. Inspectie van de onderliggende lijmlaag of tegels zelf is niet mogelijk zonder uitbreiding naar een destructief onderzoek.

Basis voor advies	Beoordeling op basis van expertise, zonder een vaststelling door de asbestdeskundige.
Primaire drager	Binnenwand
(Asbest)materiaal	Prefab - afwerking - Tegel
Bindmiddel	Cement
Gebondenheid bindmiddel	Hecht

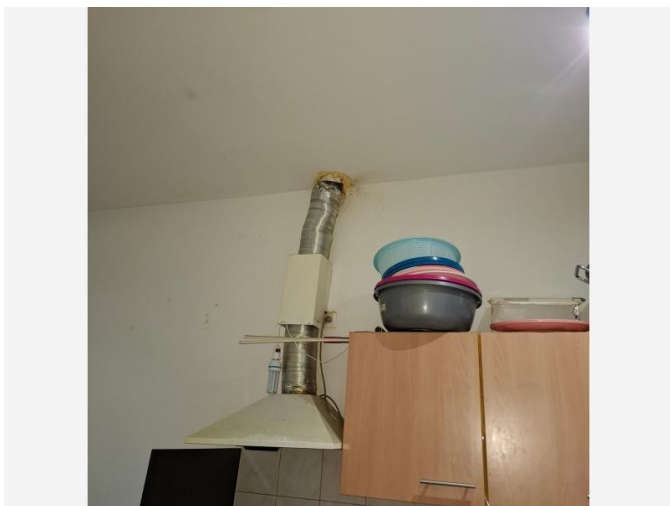
De aluminium rookafvoerbuis die vanuit de dampkamp komt loopt door in het plafond en zou mogelijks kunnen uitmonden in een afvoerrookkanaal in asbestcement. In het kader van een toekomstige werken kan dit onderzocht worden doormiddel van een destructief onderzoek.

Basis voor advies	Beoordeling op basis van expertise, zonder een vaststelling door de asbestdeskundige.
Primaire drager	Plafond
(Asbest)materiaal	Buis, koker, leiding, pijp, doorvoer
Bindmiddel	Cement
Gebondenheid bindmiddel	Hecht

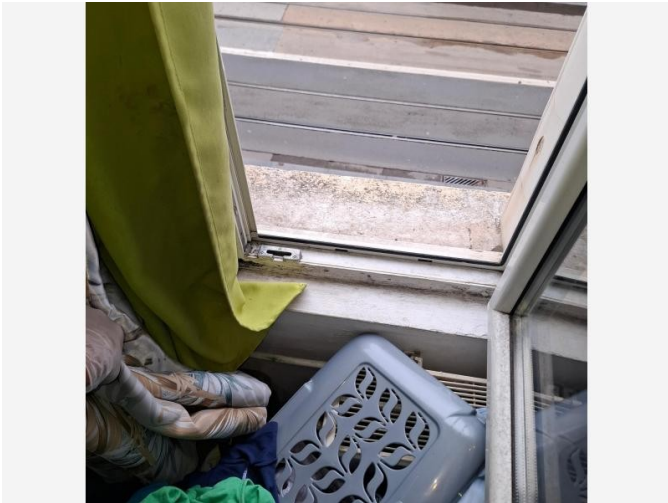
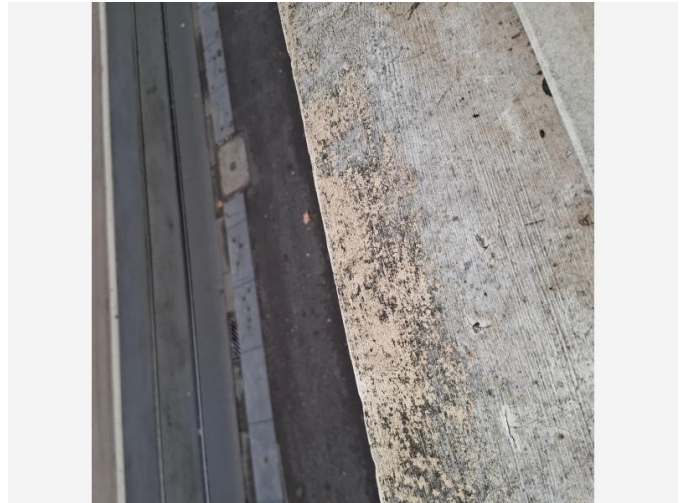
Geen asbest

#	Type	Referentie	Resultaat
4.1	Puntmonster	MM02	Geen asbest

Beschrijving	Vensterbank buitenramen voorzijde
Omgeving	Buiten
Primaire drager	Wandopening verticaal (raam, deur, ...)
Bindmiddel van materiaal	Cement
Gebondenheid op basis van bindmiddel	Hecht
Hoeveelheid (oppervlakte - dikte - aantal)	• 2,00 m ² - 10,00 cm - 1 stuk
Totaal volume	0,20 m ³
Identificatiemethode	Een monstername door de asbestdeskundige met laboanalyse door een asbestlabo.
Destructieve handeling voor identificatie	Nee
Opmerking	De hoeveelheid is een schatting en kan afwijken van de werkelijke toestand.

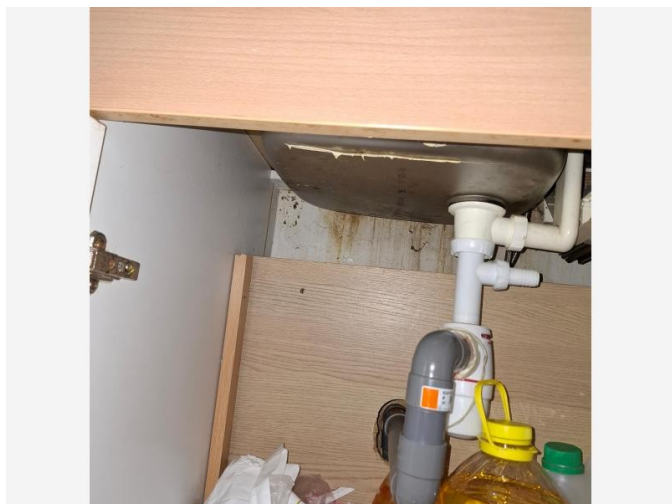
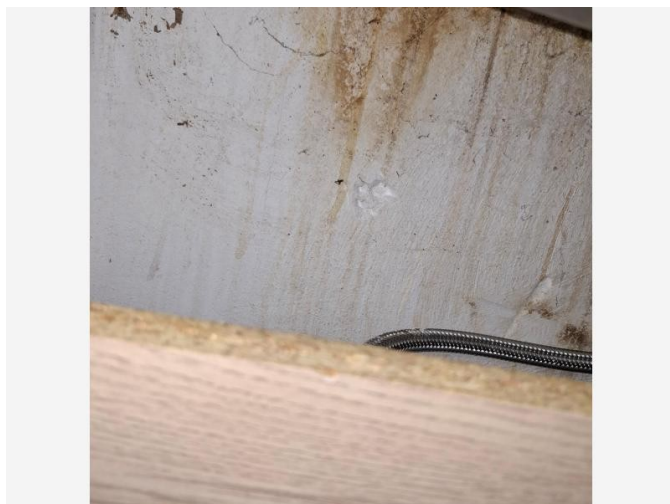
Geen asbest

#	Type	Referentie	Resultaat
5.1	Mengmonster	MM01	Geen asbest

Beschrijving	Pleisterwerk muren
Omgeving	Binnen
Primaire drager	Binnenwand
Bindmiddel van materiaal	Gips - kalk
Gebondenheid op basis van bindmiddel	Niet-hechtgebonden
Hoeveelheid (oppervlakte - dikte - aantal)	• 150,00 m ² - 1,00 cm - 1 stuk
Totaal volume	1,50 m ³
Identificatiemethode	Een monstername door de asbestdeskundige met laboanalyse door een asbestlabo.
Destructieve handeling voor identificatie	Nee
Opmerking	De hoeveelheid is een schatting en kan afwijken van de werkelijke toestand. Waar mogelijk, wordt staalname uitgevoerd conform het inspectieprotocol: in een droge ruimte zoals een slaapkamer, in een natte ruimte zoals een keuken of badkamer, in een traphal en in een stookruimte.
