# Asbestinventarisatetest

Amelsdorp 27, 3740 Bilzen-Hoeselt

Attestnummer : 20250811-000209.000

Uitgegeven op : 11.08.2025

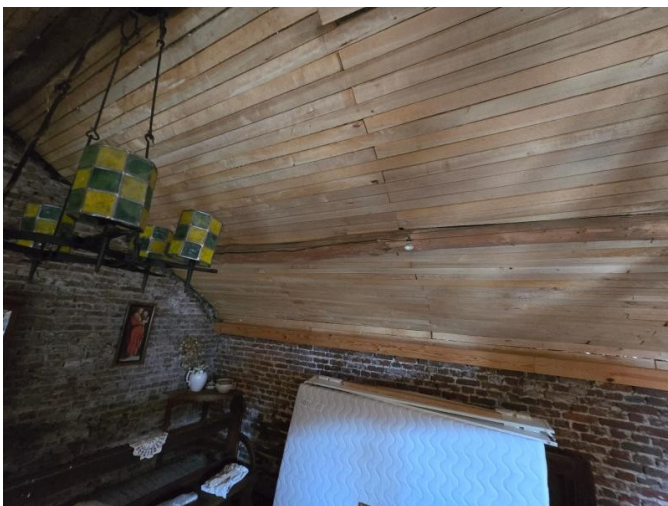
Situeringfoto

**Reden:** Het te onderzoeken materiaal situeert zich hoger dan 3,50 m te rekenen vanaf een veilige ondergrond

**Uitleg van de asbestdeskundige:** Het onderdak is niet waarneembaar vanwege de hoogte, die meer dan 3,5 meter bedraagt. Door de afwerkingsgraad aan de binnenzijde van de bovenste verdieping is het onderdak niet zichtbaar of inspecteerbaar. We hebben geprobeerd een dakpan op te tillen om het onderdak te inspecteren, maar dit is niet gelukt. Alleen destructief onderzoek kan bepalen of het onderdak al dan niet asbesthoudend is (type menuiserite).

(Asbest)materiaal	Plaat, paneel, tablet - Type Menuiserite
Karakterisatie	Asbest (verdacht)
Primaire drager	Schuin dak

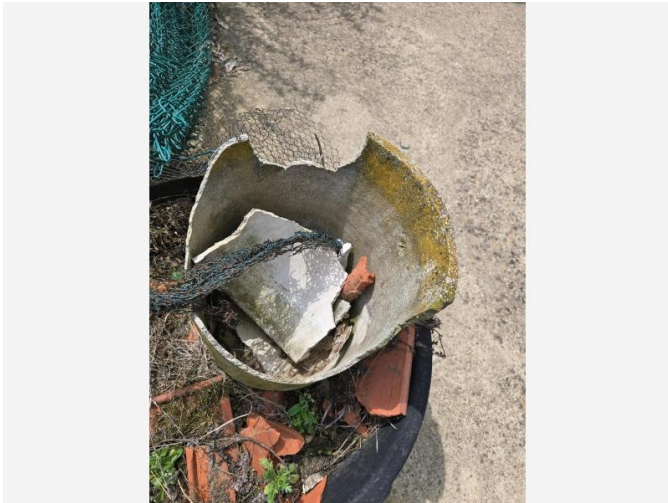
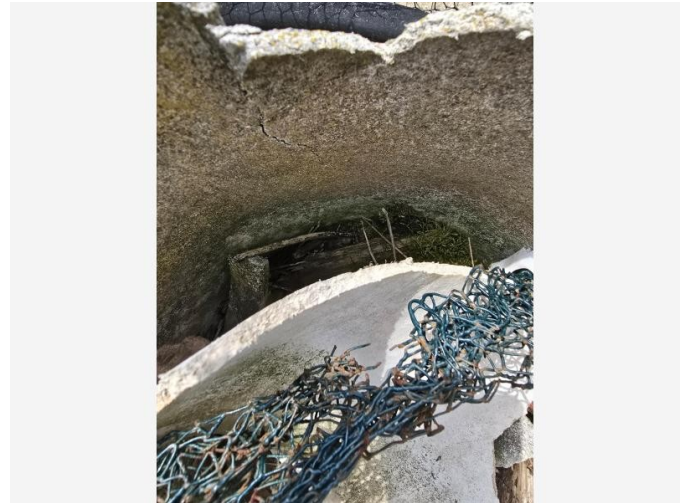
### Risicobeoordeling

Eindbeoordeling materiaalrisico

Hoog materiaalrisico en/of hoge kans op vezelvrijgave

Gebondenheid	Categorie 1: hechtgebonden in oorsprong
Asbestsoort (vezeltype)	Crocidoliet aanwezig
Asbestconcentratie	Laag (< 50%)
Afschermingsgraad van het gehele materiaal	Geheel of deels vrij aan de buitenlucht
Toestand van het materiaal	Zwaar beschadigd, zwaar verweerd

Beschrijving	Pot
Omgeving	Buiten
Primaire drager	Gedemonteerd of buitengebruik gesteld materiaal
Asbesttoepassing	Bak, reservoir, kuip, bloembak
Bindmiddel van asbesttoepassing	Cement
Gebondenheid op basis van bindmiddel	Hecht
Hoeveelheid (gewicht - aantal)	• 10,00 kg - 1 stuk
Totaal gewicht	10,00 kg
Identificatiemethode	Vaststelling zonder monsternamen
Destructieve handeling voor identificatie	Nee

Te nemen maatregelen

- Verwijder deze asbesttoepassing zo snel mogelijk. Volg de toestand goed op.

Voorstel van verwijderingsmethode

- Eenvoudige handelingen: mag via doe-het-zelf of door werknemer(s) met opleidingsattest eenvoudige handelingen  
Verwijder deze door in te pakken volgens de normen en af te voeren.

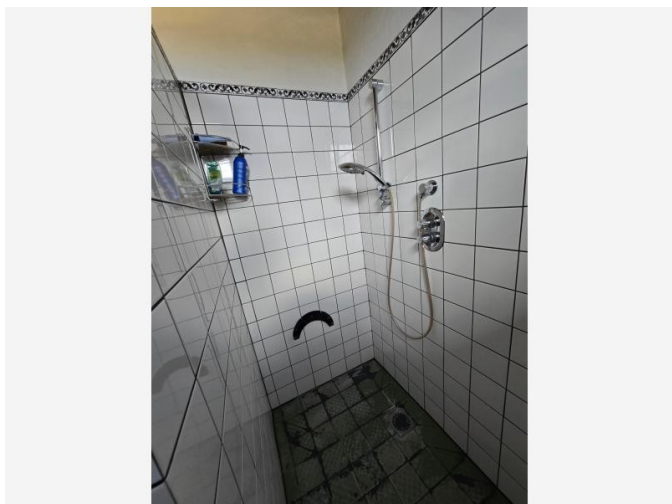
Vrije foto

Mogelijks zit er achter de muurtegels asbesthoudende lijm. Dit kon niet worden gecontroleerd daar de tegels in goede staat waren en het ging om een niet-destructief onderzoek. Om de zekerheid kan hier best bij werken een staal worden genomen om asbesthoudende lijm uit te sluiten.

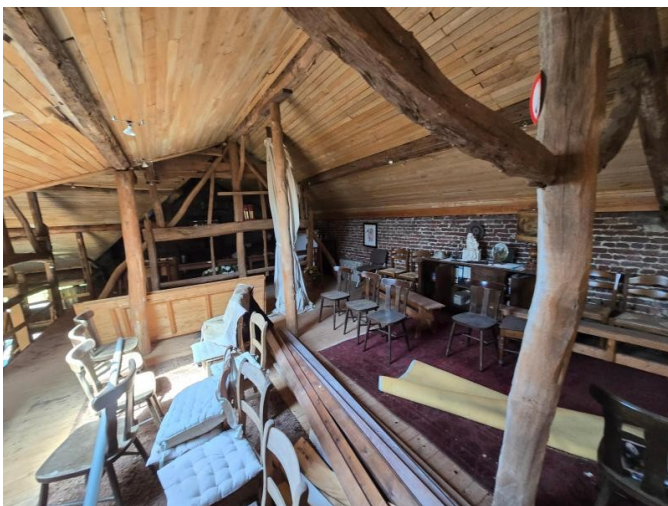
Vrije foto

De plafonds zijn gemaakt van niet-asbestverdachte materialen (bijvoorbeeld laminaat, gyproc, ...), deze toepassingen zijn niet asbestverdacht. We hebben echter niet kunnen vaststellen of er mogelijk asbestverdachte of asbesthoudende materialen achter deze toepassingen aanwezig zijn. Bij renovatie of sloop is het aangeraden om een destructief onderzoek te laten uitvoeren van deze toepassingen.

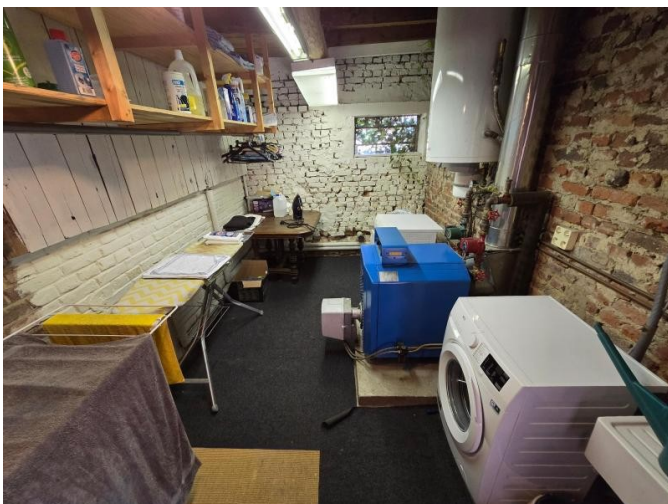
Vrije foto

Tijdens onze inspectie hebben we geen bouwjaar kunnen achterhalen van de stookketel. Het uiterlijk van het toestel doet vermoeden dat het in gebruik is genomen vóór 2001 en mogelijk tot een risicobouwjaar behoort, wat inhoudt dat er eventueel asbestverdachte toepassingen in aanwezig kunnen zijn. Het is daarom van groot belang om de techniker hiervan op de hoogte te stellen bij werkzaamheden en, indien nodig, een asbestdeskundige in te schakelen die kan meedenken over de mogelijke aanwezigheid van asbestverdachte toepassingen tijdens de werkzaamheden aan het toestel. Wij als deskundigen mogen geen toestellen demonteren om verdachte toepassingen op te sporen.

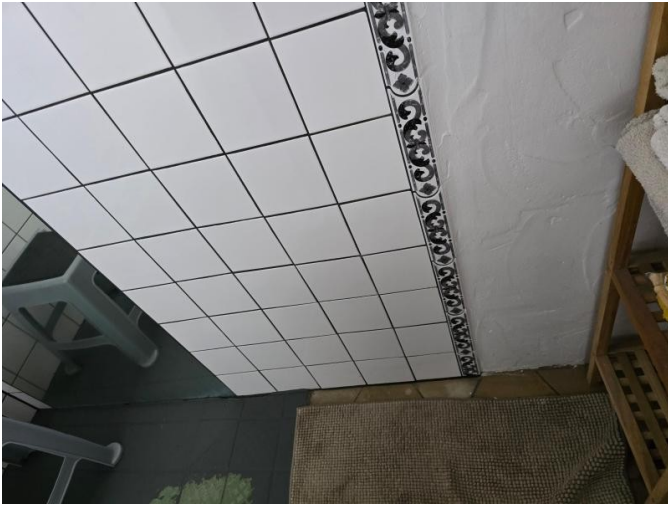
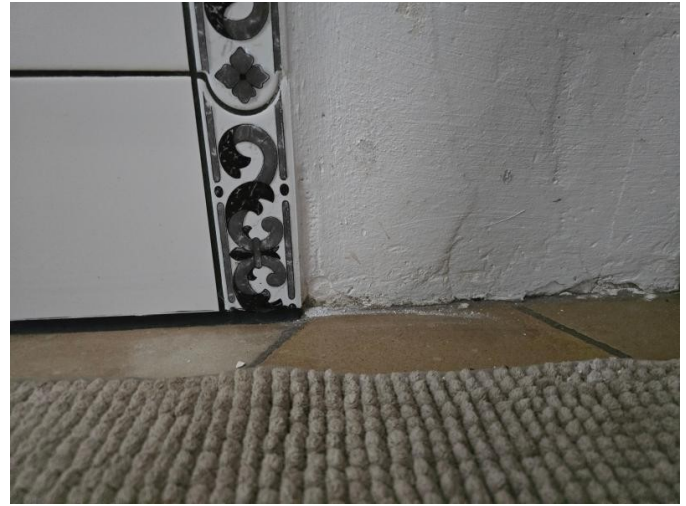
## Fiche 7: Pleisterwerk muren

Geen asbest

#	Type	Referentie	Resultaat
7.1	Mengmonster	001	Geen asbest
