Asbestinventarisatetest

Luitenant Van Eepoelstraat 167, 9120 Beveren-Kruibeke-Zwijndrecht

Attestnummer : 20260305-000336.000

Uitgegeven op : 05.03.2026

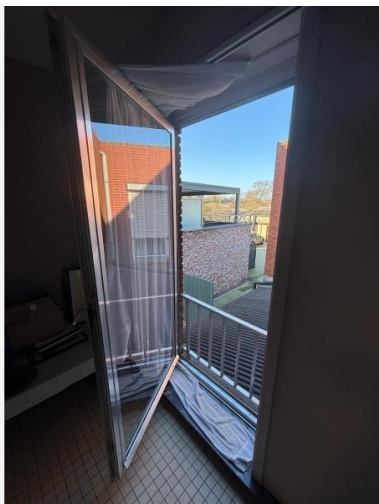
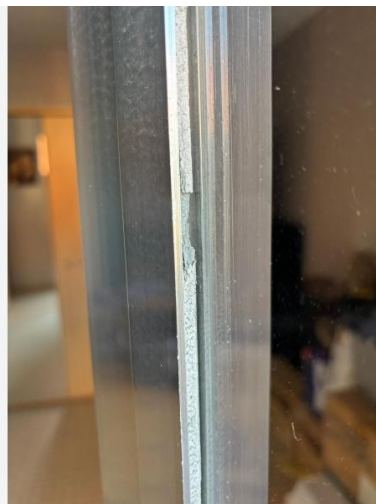
Het asbestmateriaal valt onder de mijlpaal van 2040.

| Eindbeoordeling materiaalrisico | Verhoogd materiaalrisico en/of verhoogde kans op vezelvrijgave |

| Toestand van het materiaal | Matig beschadigd, matig verweerd |

| # | Type | Referentie | Resultaat |
|---|---|---|---|
| 1.1 | Puntmonster | M06 | Chrysotiel |

| Beschrijving | Mastiek tussen glas en aluminium |

- Zorg voor een veilig beheer. Vermijd het beschadigen van het asbestmateriaal. Controleer de toestand jaarlijks op wijzigingen.

- Eenvoudige handelingen: mag via doe-het-zelf of door werknemer(s) met opleidingsattest eenvoudige handelingen
Aan de ramen en/of deuren werd asbesthoudend mastiek aangetroffen. Het materiaal kan zelf verwijderd worden of door werknemers met opleidingsattest eenvoudige handelingen aangezien dit een hechtgebonden toepassing is.

Het geniet onze voorkeur dat deze materialen verwijderd worden door een erkend asbestverwijderaar.

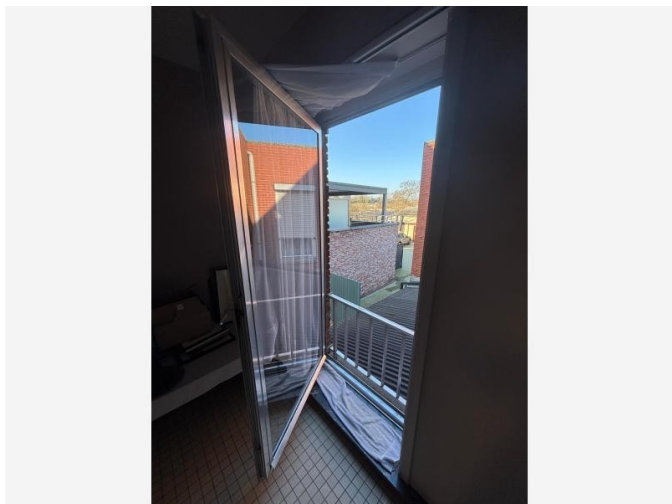
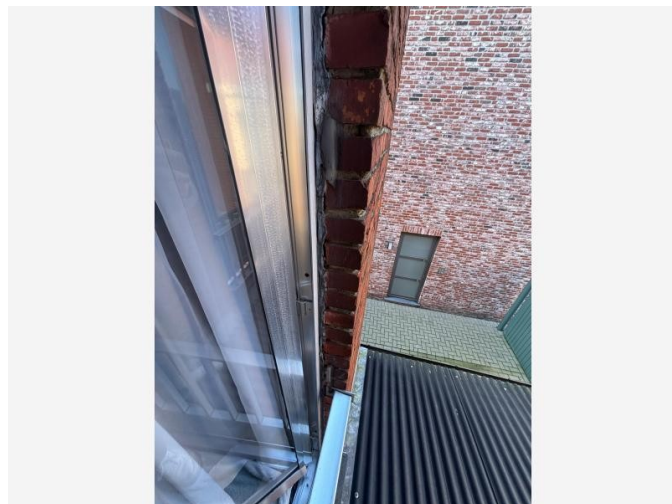
Het asbestmateriaal valt onder de mijlpaal van 2040.

| Eindbeoordeling materiaalrisico | Verhoogd materiaalrisico en/of verhoogde kans op vezelvrijgave |

| Toestand van het materiaal | Matig beschadigd, matig verweerd |

| # | Type | Referentie | Resultaat |
|---|---|---|---|
| 2.1 | Puntmonster | M07 | Chrysotiel |

| Beschrijving | Mastiek tussen aluminium en gevelsteen |

- Zorg voor een veilig beheer. Vermijd het beschadigen van het asbestmateriaal. Controleer de toestand jaarlijks op wijzigingen.

- Eenvoudige handelingen: mag via doe-het-zelf of door werknemer(s) met opleidingsattest eenvoudige handelingen
Aan de ramen en/of deuren werd asbesthoudend mastiek aangetroffen. Het materiaal kan zelf verwijderd worden of door werknemers met opleidingsattest eenvoudige handelingen aangezien dit een hechtgebonden toepassing is.

Het geniet onze voorkeur dat deze materialen verwijderd worden door een erkend asbestverwijderaar.

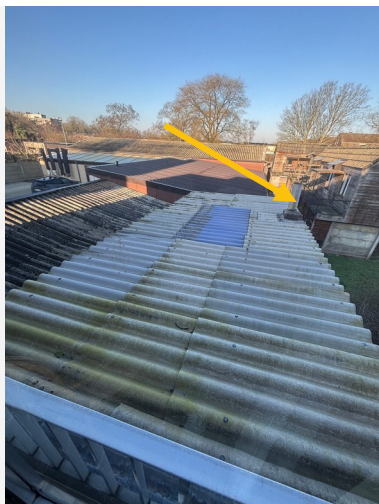
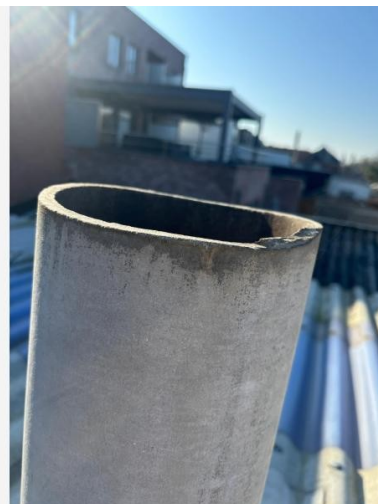
Het asbestmateriaal valt onder de mijlpaal van 2034.

| Eindbeoordeling materiaalrisico | Laag materiaalrisico en/of verlaagde kans op vezelvrijgave |
| Opmerking | Aan de binnenzijde is een gesloten kachel aangesloten. |

| Toestand van het materiaal | Licht beschadigd, licht verweerd. Intact calciumsilicaatmateriaal of categorie III 'gebondenheid' |

| # | Type | Referentie | Resultaat |
|---|---|---|---|
| 3.1 | Puntmonster | M11 | Chrysotiel |

| Beschrijving | Rookgaskanaal in asbest cement |

- Zorg voor een veilig beheer. Vermijd het beschadigen van het asbestmateriaal. Controleer de toestand jaarlijks op wijzigingen.
- Voer bijkomende staalname(s) uit.

- Eenvoudige handelingen: enkel door erkend asbestverwijderaar

Vermoedelijk loopt de buis door in een kanaal in de gemetste schouw, dit vereist specifieke bijkomende maatregelen en voldoende expertise om deze buis correct te verwijderen zonder de buis stuk te maken. Bij het verwijderen kan stof voorkomen.

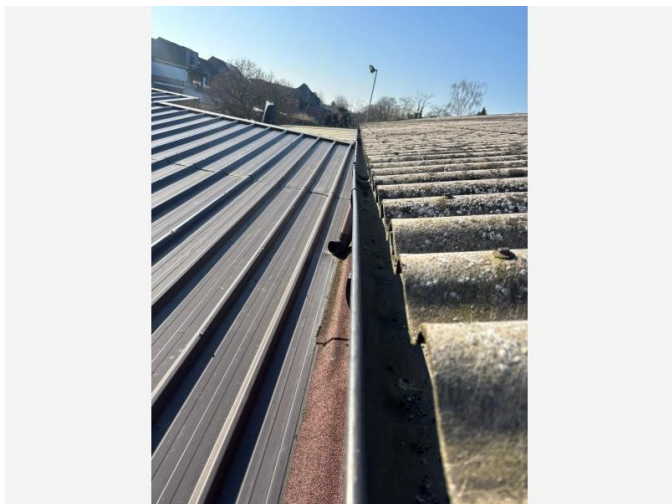
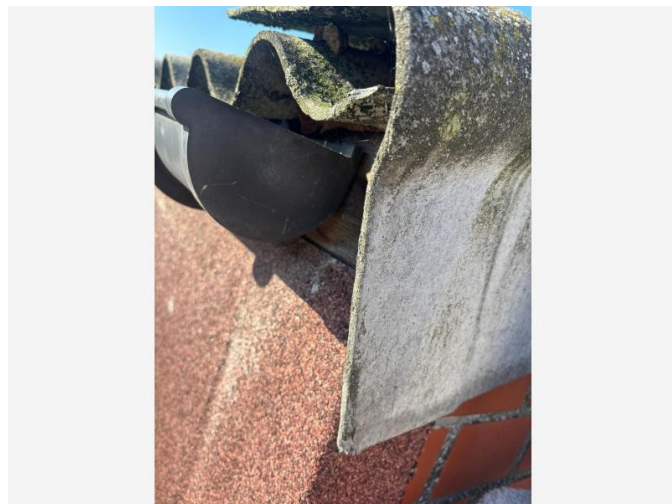
Het asbestmateriaal valt onder de mijlpaal van 2034.

- Hemelwater dat afspoelt van asbestcement daken of gevels kan asbestdeeltjes bevatten. Gebruik het enkel voor gesloten circuits (bv. spoelen toiletten). Reinig na het vervangen van het dak of de gevel de dakgoten en regenwaterput of -ton om asbesthoudend sediment of slib te verwijderen

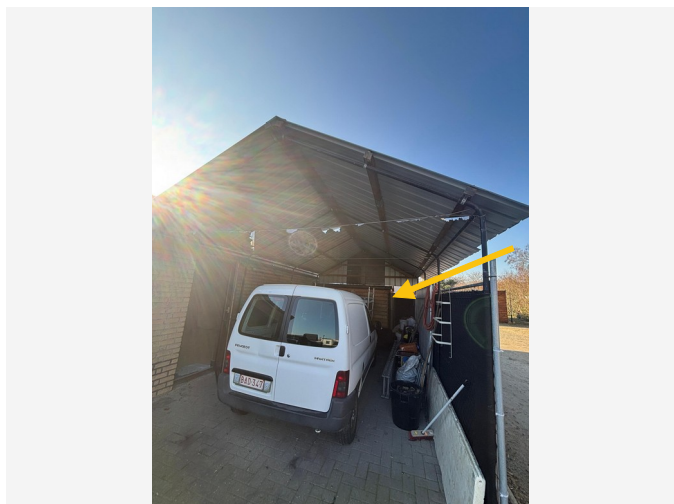
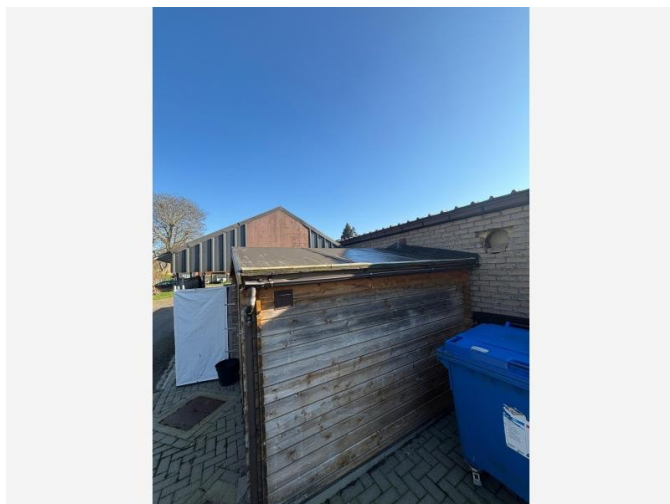
Fiche 6: Bitumen tuinhuis

Geen asbest

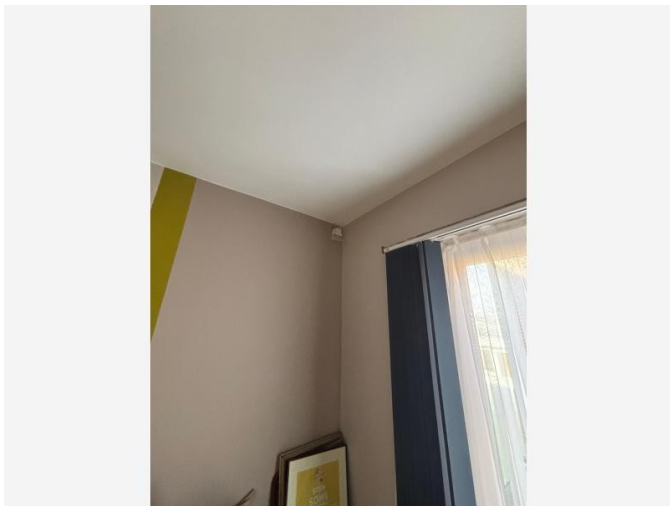
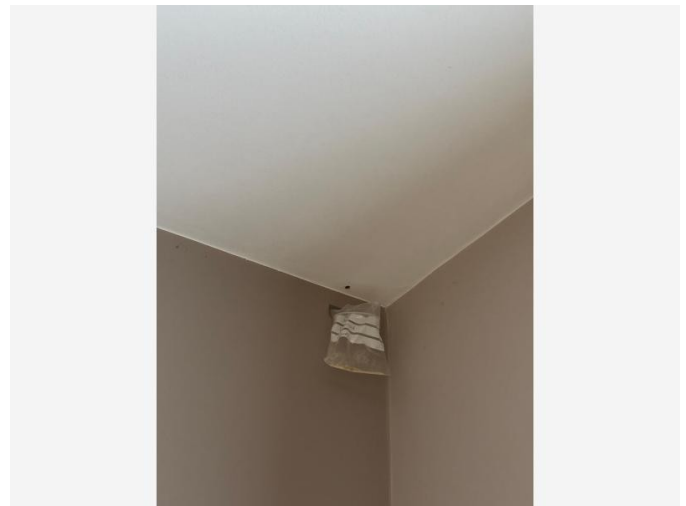
Fiche 7: Pleisterwerk plafonds

Geen asbest

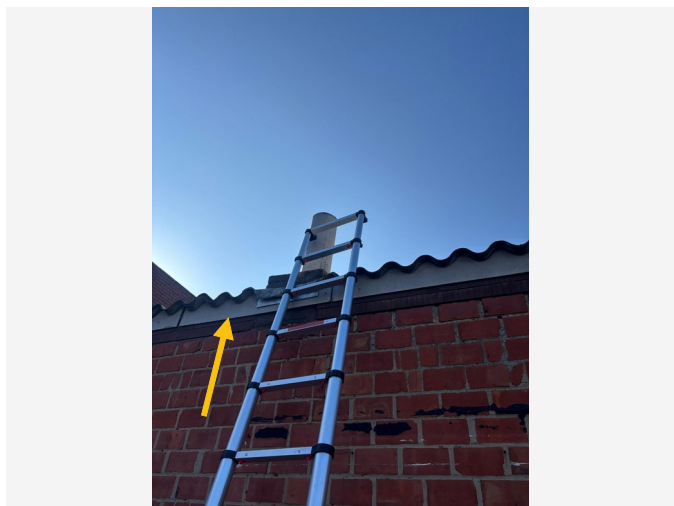
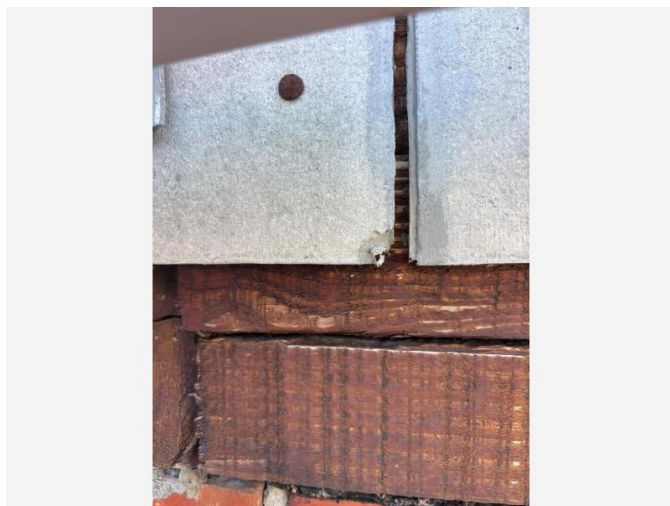
Fiche 8: Asbestcement gevelplaatje

Geen asbest

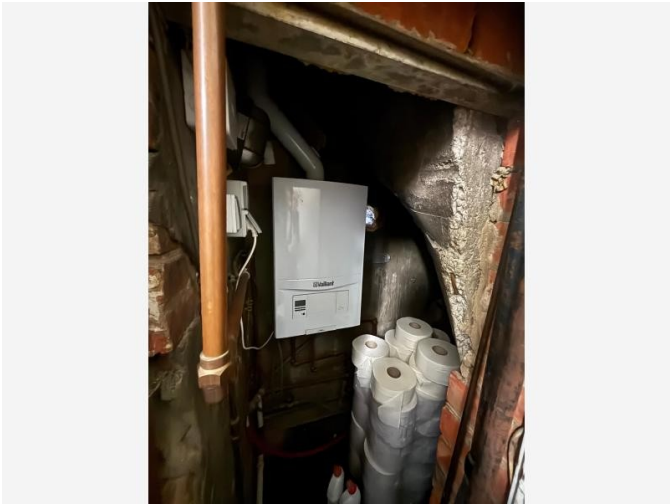
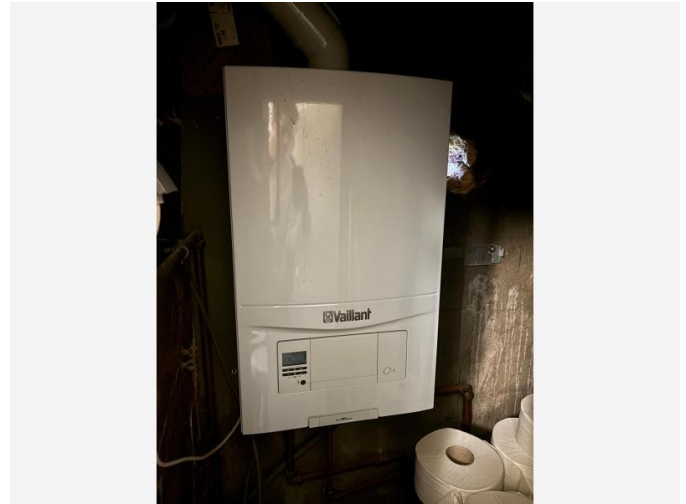
| Beschrijving | Notitie | Terug te vinden op plannen |
|---|---|---|
| Fiche 15: Materialen aan de stookketel | Bouwjaar van de stookketel is 2022. | Plan 1.3: Gelijkvloers cafe |
