Asbestinventarisatetest

Luitenant Van Eepoelstraat 143, 9120 Beveren-Kruibeke-Zwijndrecht

Attestnummer : 20251215-000195.000

Uitgegeven op : 15.12.2025

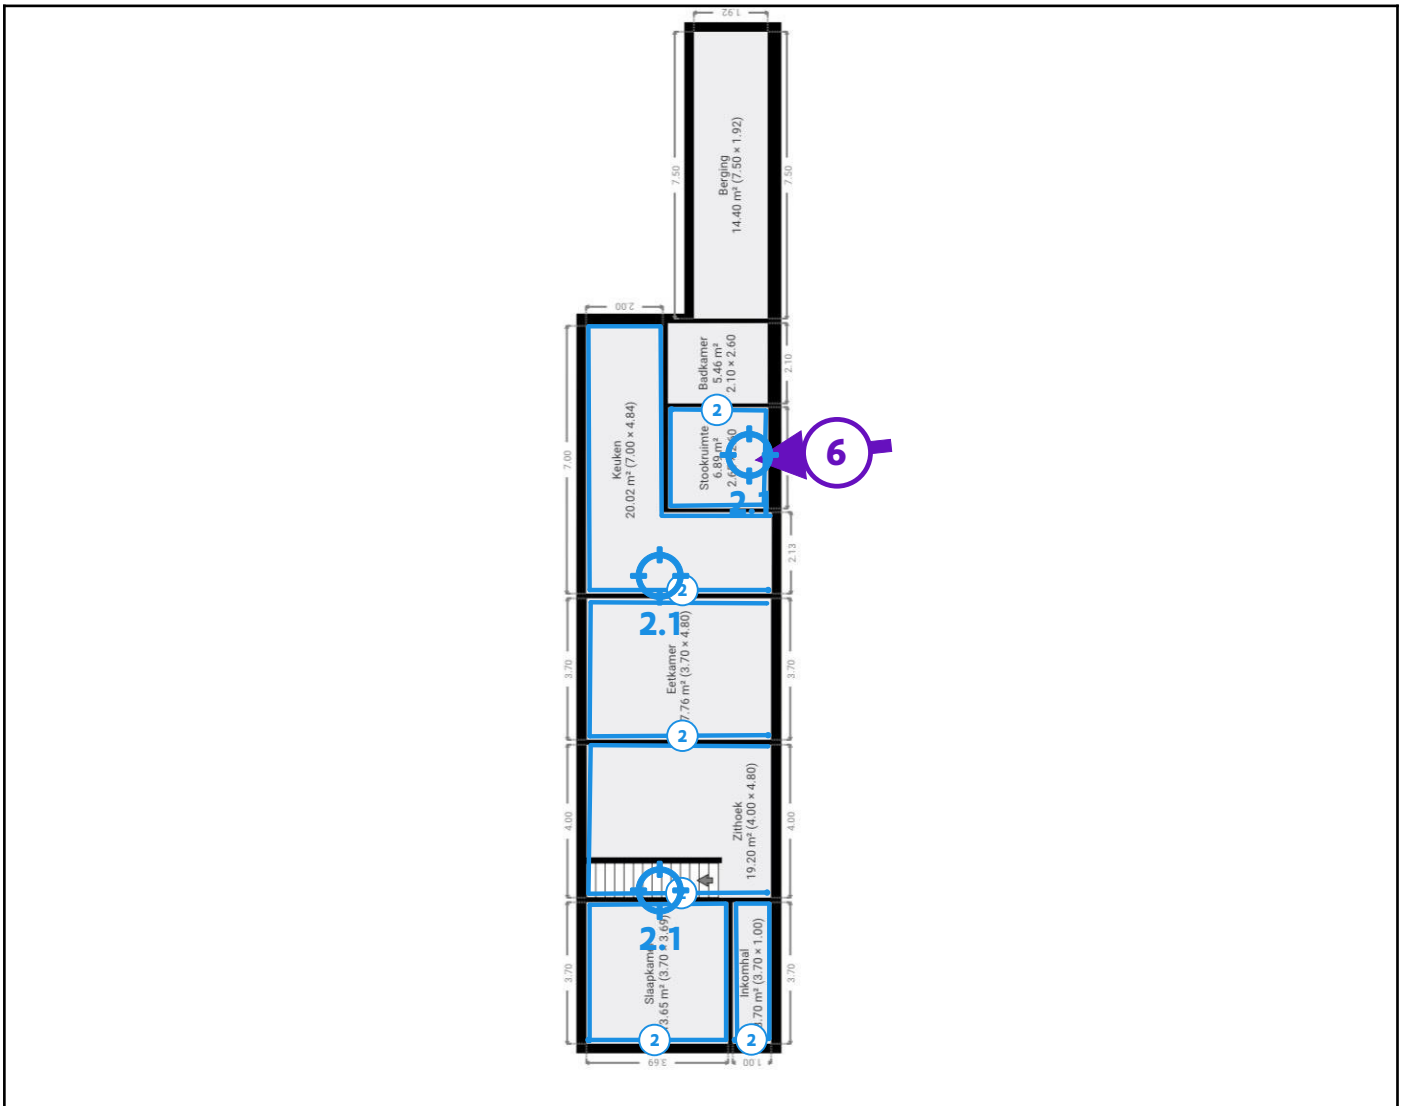
Plan 1.1: Gelijkvloers

Beschrijving	Type	Actie
2. Pleisterwerk muren	Geen asbest	-
2.1 Code: M01	Mengmonster	-
6. Materialen aan de stookketel	Overige ruimte of materiaal	-

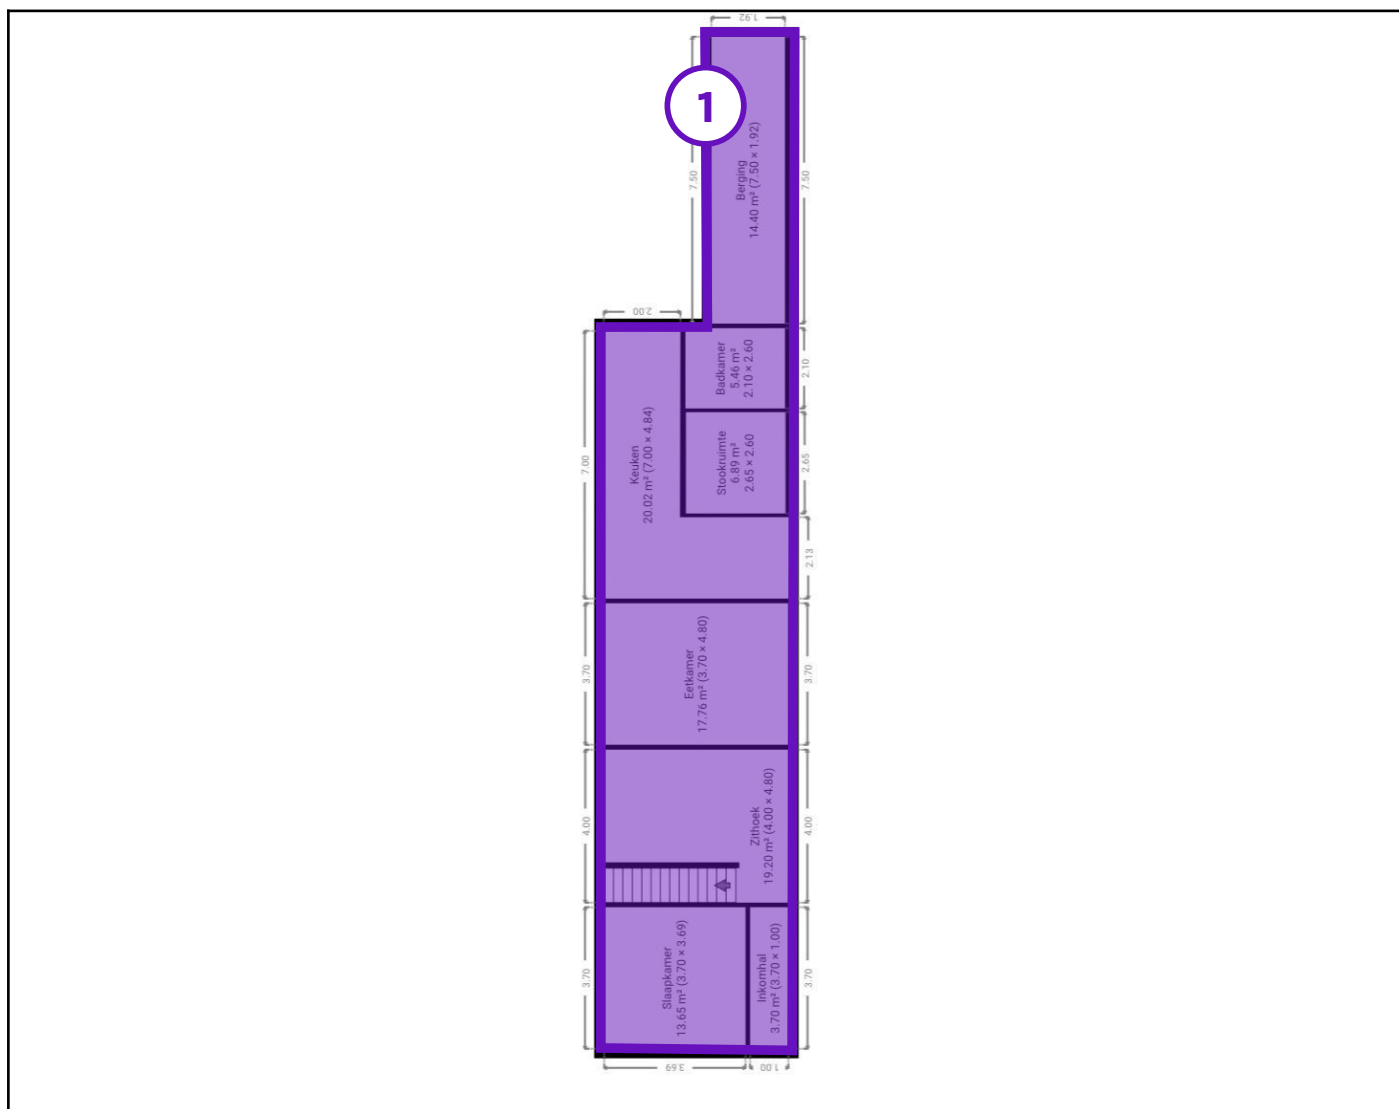
Plan 1.2: Gelijkvloers

Beschrijving	Type	Actie
1. Plafonds uit niet asbestverdacht materiaal	Advies	-

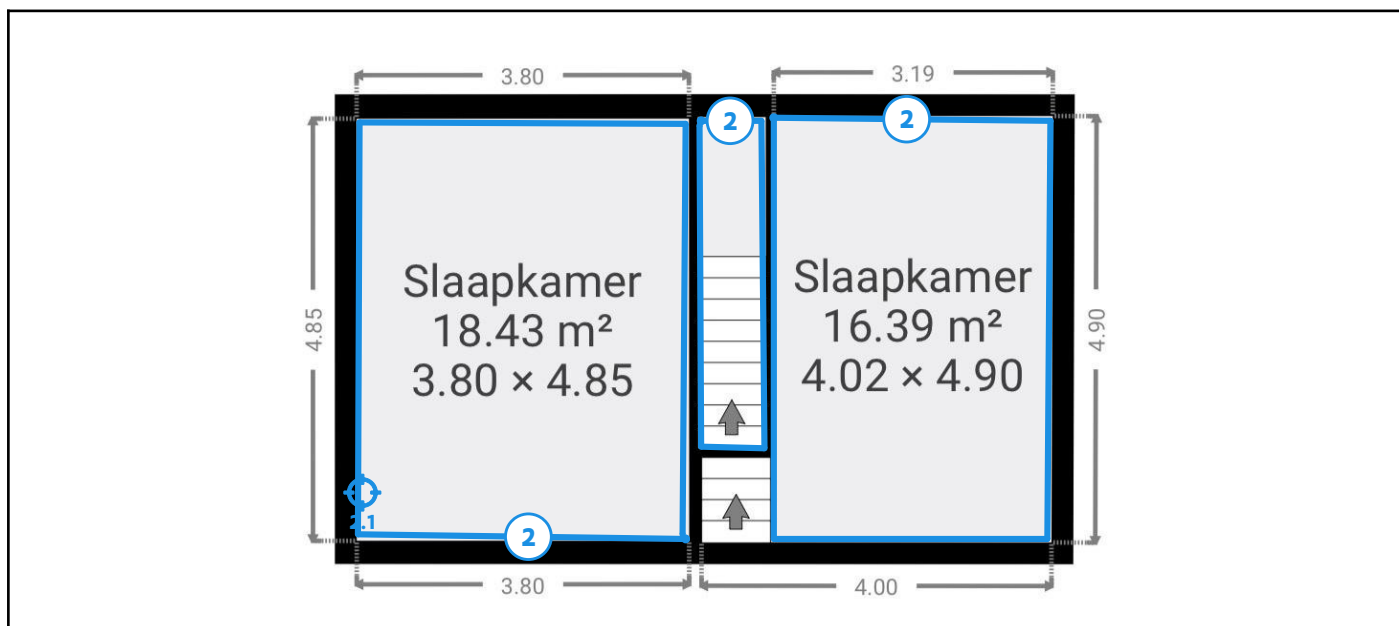
Plan 1.3: Eerste verdieping

Beschrijving	Type	Actie
2. Pleisterwerk muren	Geen asbest	-
2.1 Code: M01	Mengmonster	-

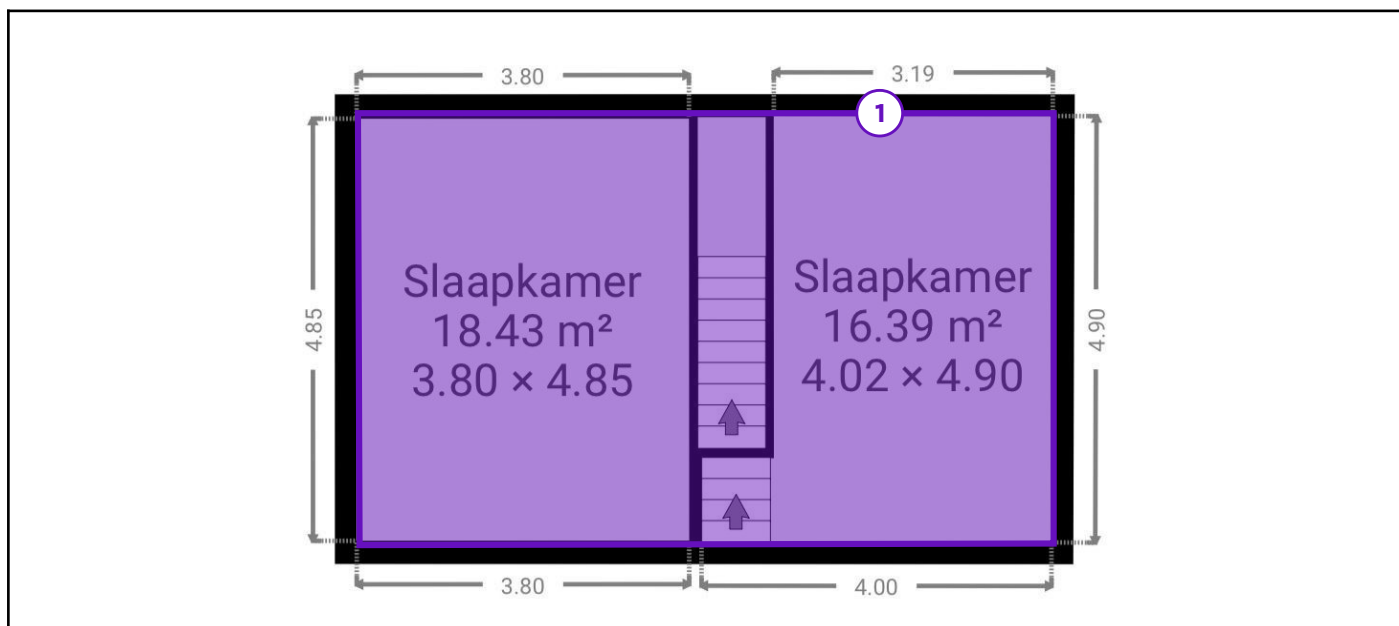
Plan 1.4: Eerste verdieping

Beschrijving	Type	Actie
1. Plafonds uit niet asbestverdacht materiaal	Advies	-

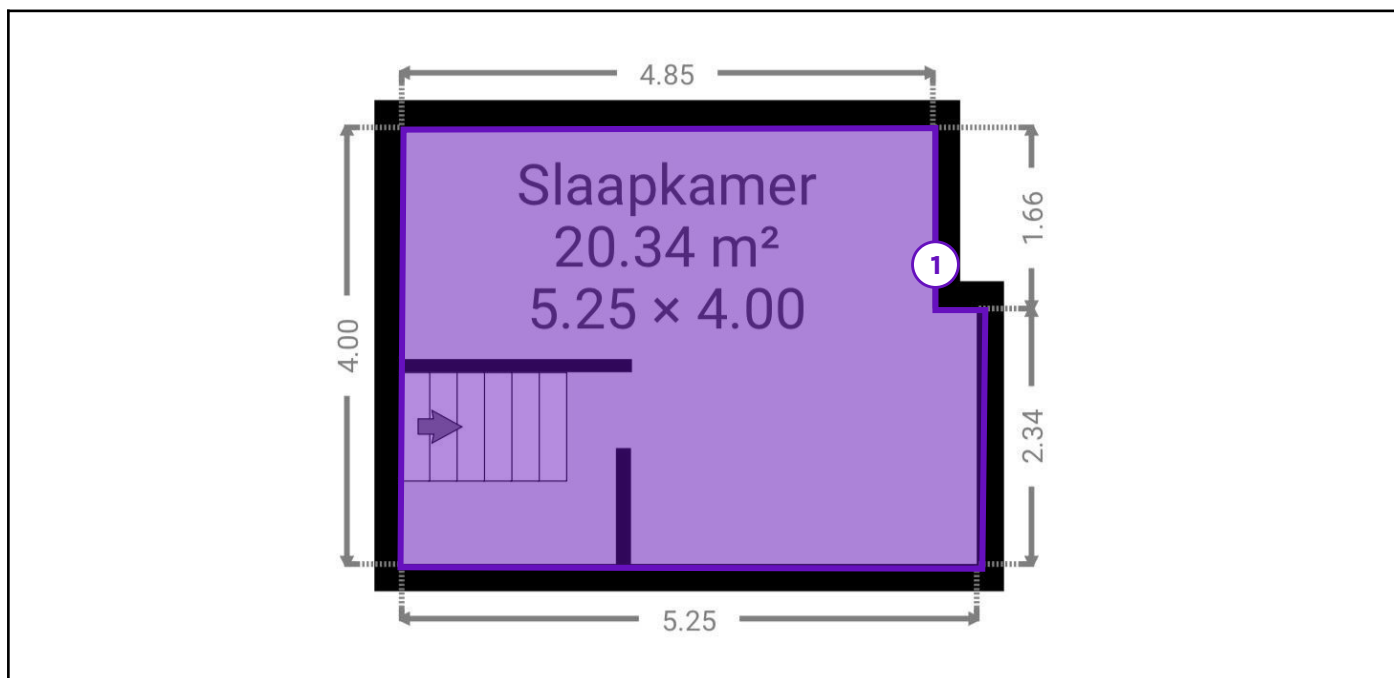
Plan 1.6: Zolderverdieping

Beschrijving	Type	Actie
1. Plafonds uit niet asbestverdacht materiaal	Advies	-

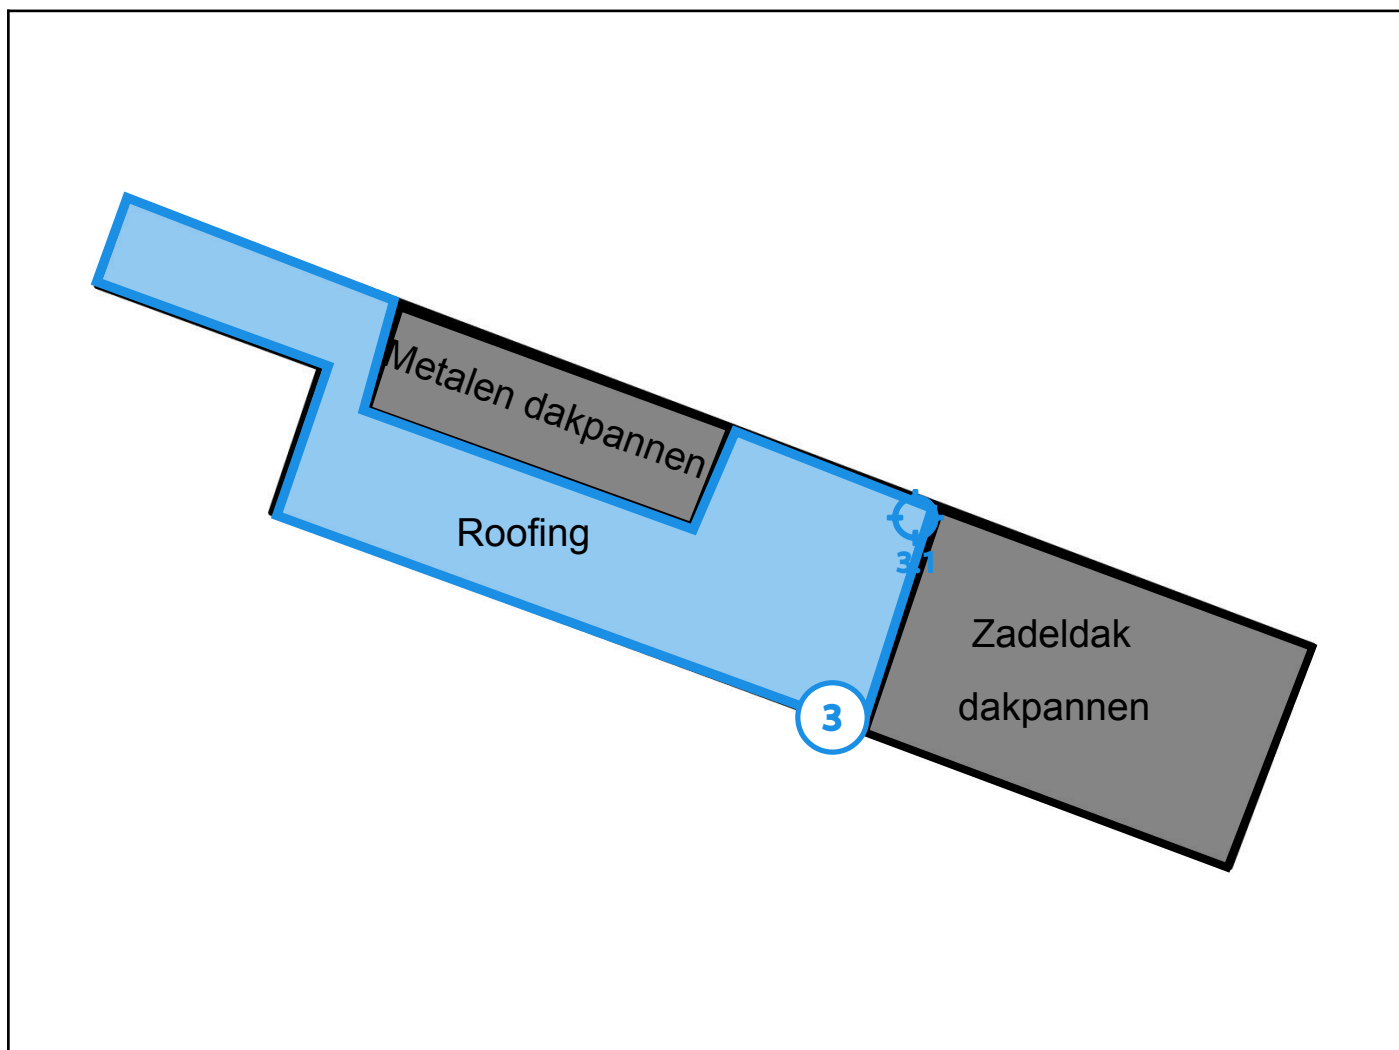
Plan 1.7: Dakenplan

Beschrijving	Type	Actie
3. Roofing plat dak	Geen asbest	-
3.1 Code: M02	Puntmonster	-

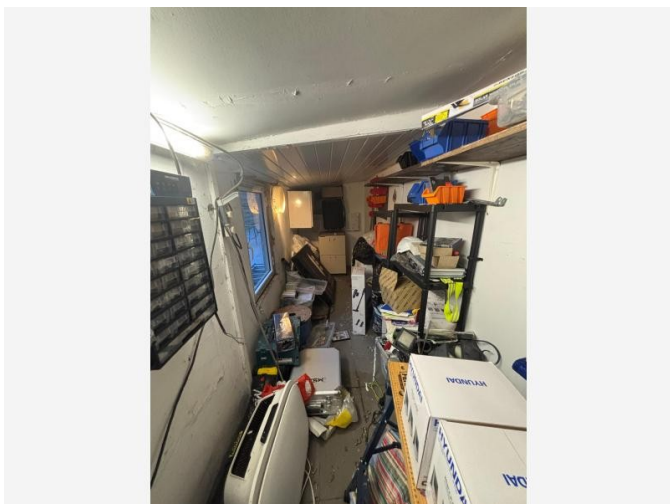
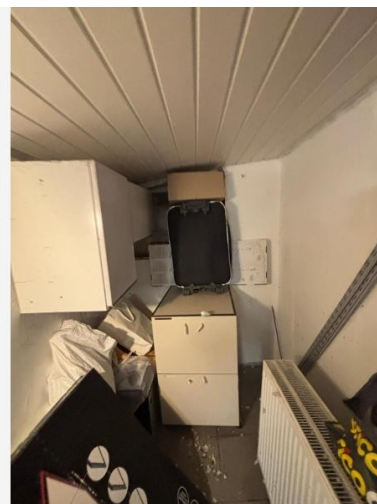
De plafonds zijn gemaakt van niet-asbestverdachte materialen (bijvoorbeeld laminaat, gyproc, ...), deze toepassingen zijn niet asbestverdacht. We hebben echter niet kunnen vaststellen of er mogelijk asbestverdachte of asbesthoudende materialen achter deze toepassingen aanwezig zijn. Bij renovatie of sloop is het aangeraden om een destructief onderzoek te laten uitvoeren van deze toepassingen.

Basis voor advies	Verder destructief onderzoek indien noodzakelijk
-------------------	--

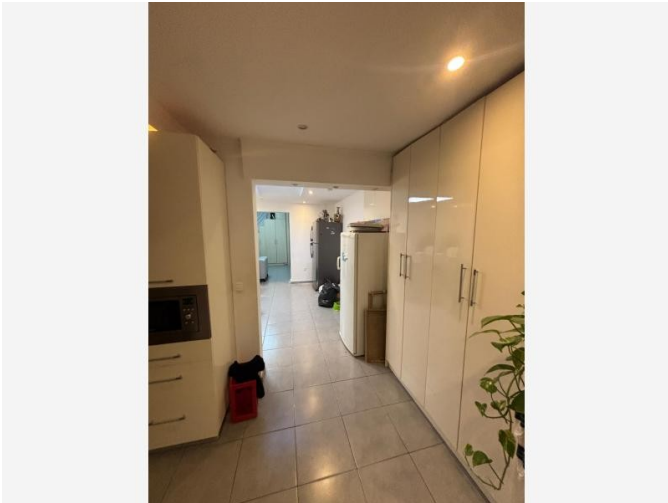
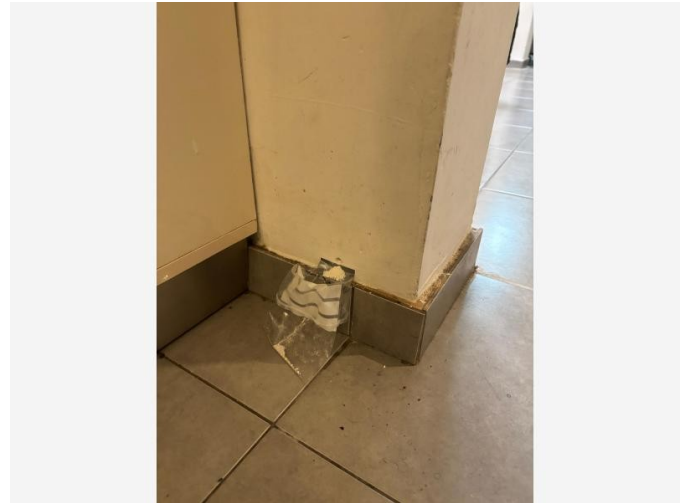
Fiche 2: Pleisterwerk muren

Conclusie

Geen asbest

#	Type	Referentie	Resultaat
2.1	Mengmonster	M01	Geen asbest

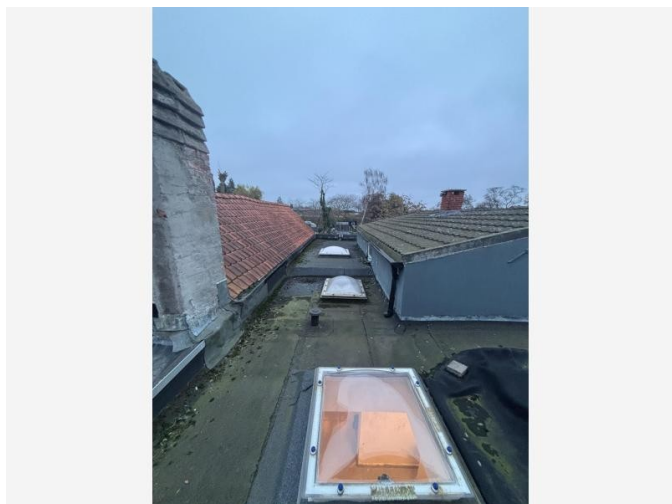
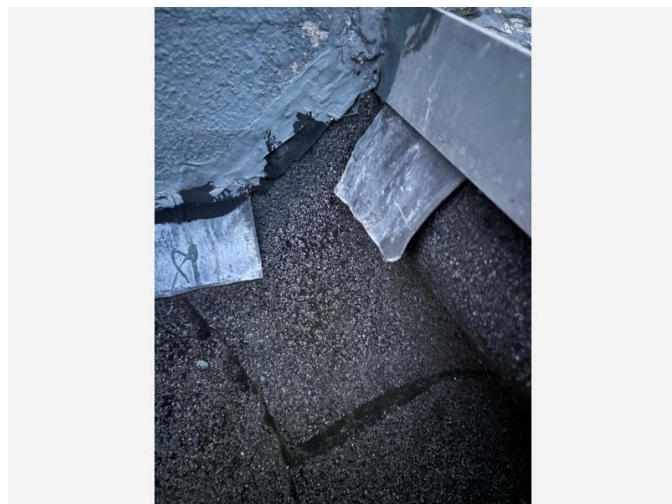
Fiche 3: Roofing plat dak

Conclusie

Geen asbest

#	Type	Referentie	Resultaat
3.1	Puntmonster	M02	Geen asbest

Beschrijving	Roofing plat dak
Omgeving	Buiten
Primaire drager	Plat dak
Bindmiddel van materiaal	Bitumen (roofing, teer, asfalt)
Gebondenheid op basis van bindmiddel	Hecht
Hoeveelheid (oppervlakte - aantal)	• 40,00 m ² - 1 stuk
Totale oppervlakte	40,00 m ²
Identificatiemethode	Een monstername door de asbestdeskundige met laboanalyse door een asbestlabo.
Destructieve handeling voor identificatie	Nee
Opmerking	Deze oppervlakte, volumes en gewichten zijn niet gemeten, maar geschat op basis van een benadering van de aanwezige roofing (de opgegeven hoeveelheden mogen niet gebruikt worden als maatstaf voor heffingen). Om gevolgschade en lekkages te voorkomen en niet destructief te werk te gaan, is alleen de toplaag bemonsterd. We kunnen geen uitspraak doen over de onderliggende lagen. Bij renovatie of sloop dient er een destructief onderzoek uitgevoerd te worden van de roofing.
