# Asbestinventarisatetest

Bilzersteenweg 48, 3700 Tongeren-Borgloon

Attestnummer : 20251221-000005.000

**Asbestveilig** (maar niet asbestvrij)

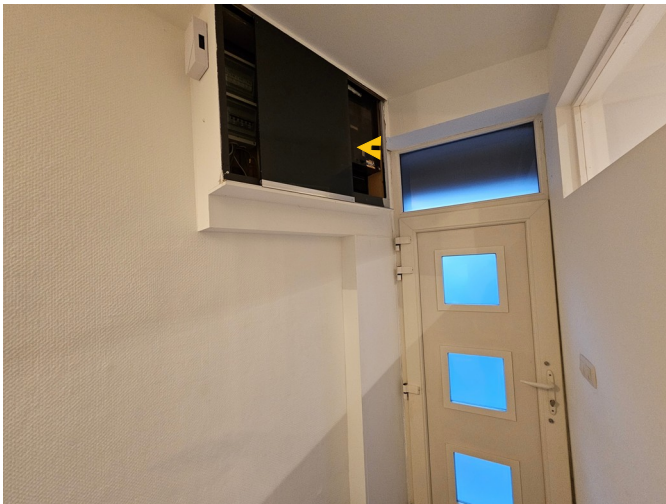
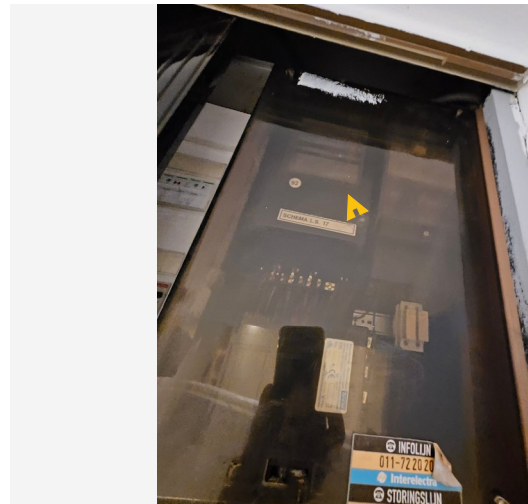
| Fiche 1: Elektrische meter..... | 15 |

Het asbestmateriaal valt onder de mijlpaal van 2040.

Deze meter is eigendom van de netbeheerder. Opgepast: deze staat onder spanning. U mag deze niet zelf verwijderen. Deze wordt gratis vervangen. Contacteer hiervoor uw netbeheerder.

| Eindbeoordeling materiaalrisico | Zeer laag materiaalrisico en/of zeer lage kans op vezelvrijgave |

| Asbestsoort (vezeltype) | Crocidoliet aanwezig |
| Toestand van het materiaal | Onbeschadigd, niet verweerd |

| Asbestmateriaal | Plaat, paneel, tablet - Type Bakeliet |

- Zorg voor een veilig beheer. Vermijd het beschadigen van het asbestmateriaal. Controleer de toestand jaarlijks op wijzigingen.

- Eenvoudige handelingen: mag via doe-het-zelf of door werknemer(s) met opleidingsattest eenvoudige handelingen  
Te verwijderen door de netbeheerder. Deze toepassing kan door een werknemer die over een opleidingsattest eenvoudige handelingen beschikt verwijderd worden indien er geen verhoogd risico op vrijgave van asbestvezels (max. concentratie 0,01 vezels/cm<sup>3</sup> - CODEX Art. VI.3-54) ontstaat en de toepassing voorafgaand wordt gefixeerd/bevochtigd; de individuele elementen zonder machinale werktuigen (boormachine, slijpschijf, hogedrukreiniger,...) en zonder breken of gooien een voor een losgemaakt worden; en ten slotte dubbel en luchtdicht verpakt weggevoerd worden naar een erkend afvalpunt (recyclagepark).

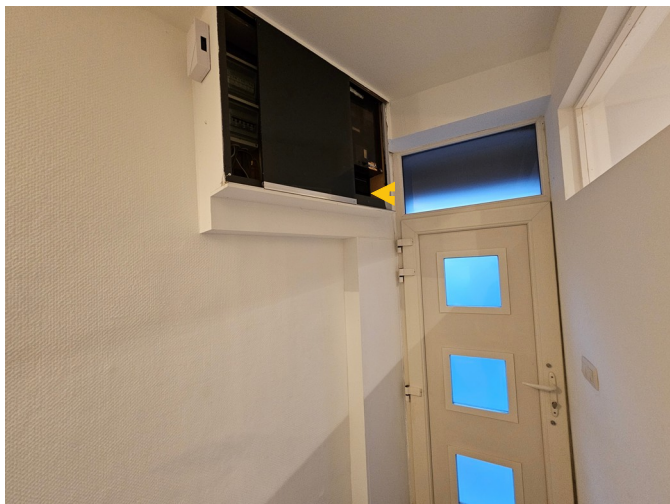
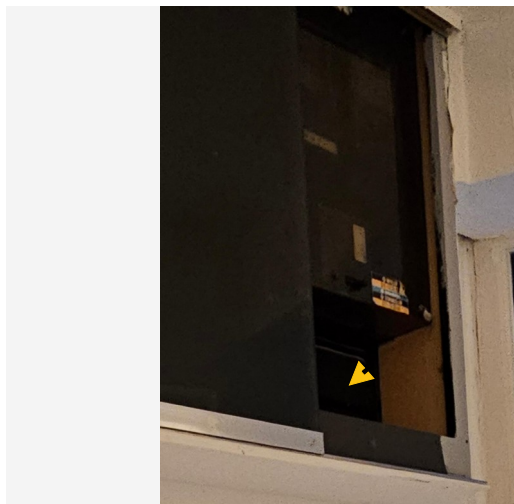
| Fiche 2: Bakeliet schakelkast..... | 19 |

Het asbestmateriaal valt onder de mijlpaal van 2040.

| Eindbeoordeling materiaalarisico | Laag materiaalarisico en/of verlaagde kans op vezelvrijgave |

| Asbestsoort (vezeltype) | Crocidoliet aanwezig |
| Afschermingsgraad van het gehele materiaal | Geheel of deels (ook) vrij aan de binnenlucht |

| Asbestmateriaal | Plaat, paneel, tablet - Type Bakeliet |

- Zorg voor een veilig beheer. Vermijd het beschadigen van het asbestmateriaal. Controleer de toestand jaarlijks op wijzigingen.

- Eenvoudige handelingen: mag via doe-het-zelf of door werknemer(s) met opleidingsattest eenvoudige handelingen  
Deze toepassing kan door een aannemer die over een opleidingsattest eenvoudige handelingen beschikt of door een particulier (doe-het-zelf), verwijderd worden indien er geen verhoogd risico op vrijgave van asbestvezels (max. concentratie 0,01 vezels/cm<sup>3</sup> - CODEX Art. VI.3-54) ontstaat en de toepassing voorafgaand wordt gefixeerd/bevochtigd; de individuele elementen zonder machinale werktuigen (boormachine, slijpschijf, hogedrukreiniger,...) en zonder breken of gooien een voor een losgemaakt worden; en ten slotte dubbel en luchtdicht verpakt weggevoerd worden naar een erkend afvalpunt (recyclagepark).

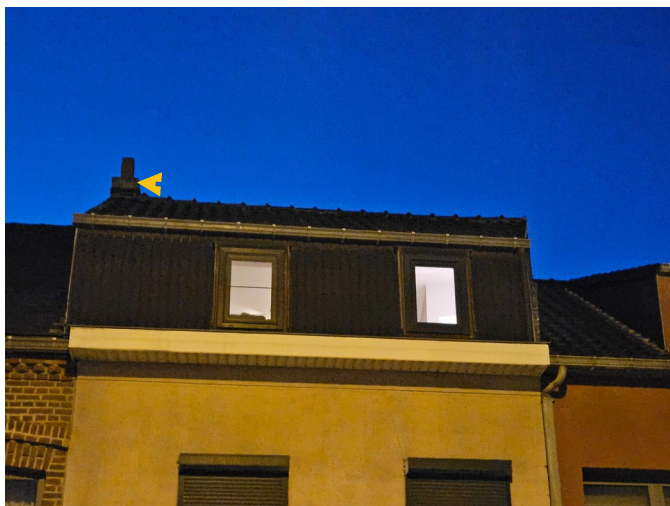
| Fiche 3: Schouw..... | 23 |

**Reden:** Het te onderzoeken materiaal situeert zich hoger dan 3,50 m te rekenen vanaf een veilige ondergrond

**Uitleg van de asbestdeskundige:** De schouw kan binnenin een asbestcement rookgaskanaal bevatten. Laat dit onderzoeken bij eventuele werken.

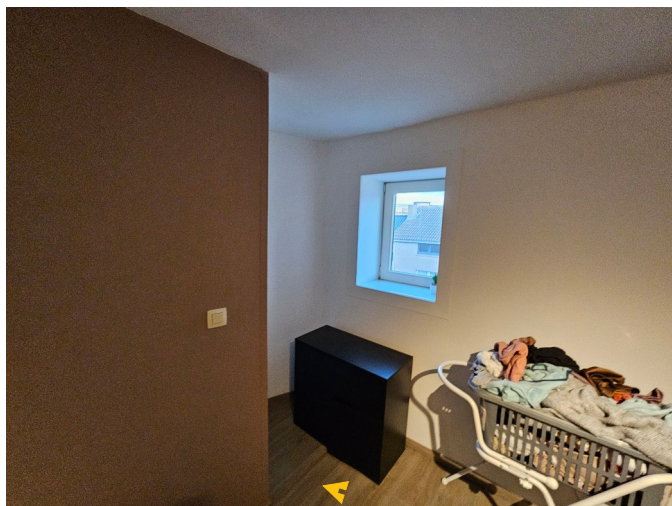
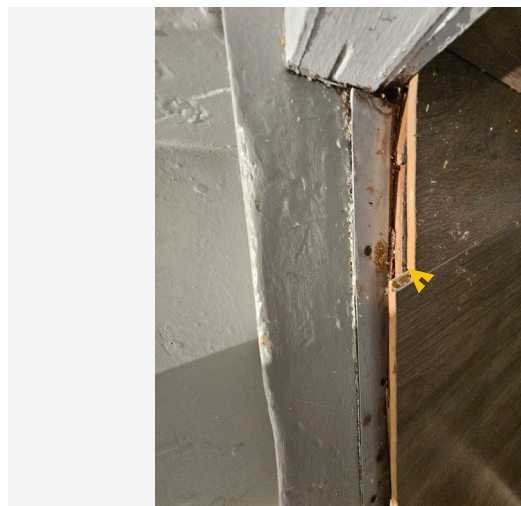
| Fiche 4: Laminaat/parket..... | 25 |

Niet-asbestverdacht laminaat/parket. Er kan geen uitspraak gedaan worden over onderliggende lagen zonder een destructief onderzoek.

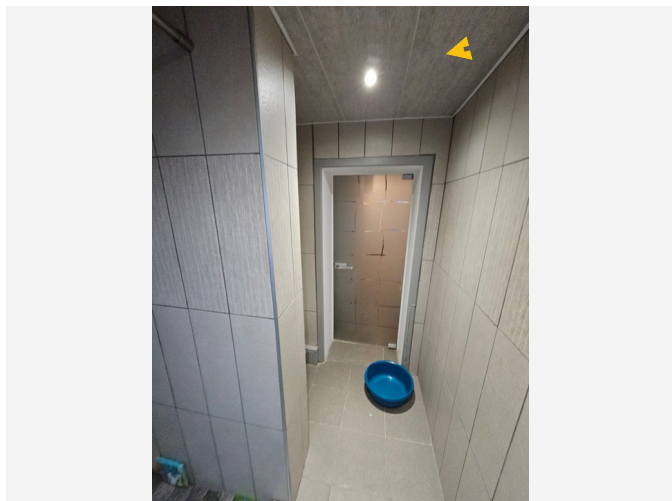
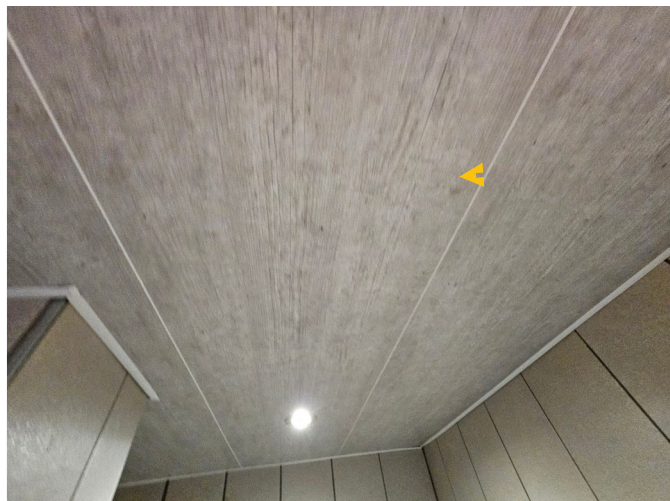
## Fiche 5: Plafonds en muren bestaande uit voorzetpanelen

De plafonds en muren werden afgewerkt met niet-asbestverdachte voorzetpanelen die inspectie van de bedekte structuur (opbouw, pleisterwerk) verhinderen. Er kan dus geen uitspraak gedaan worden over achterliggende lagen zonder een destructief onderzoek..

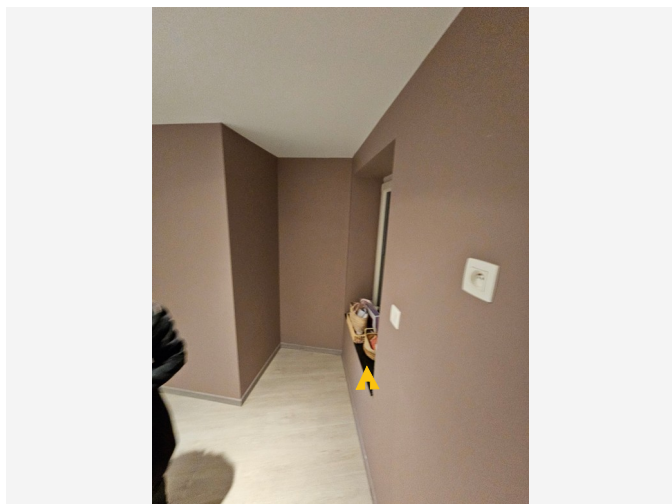
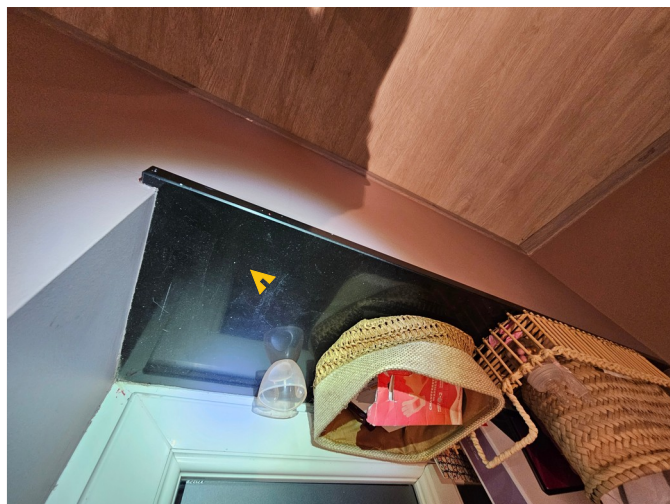
| Fiche 6: Vensterbanken..... | 27 |

De vensterbanken zijn van natuursteen of een ander materiaal (hout, kunststof, ...) en dus niet-asbestverdacht.

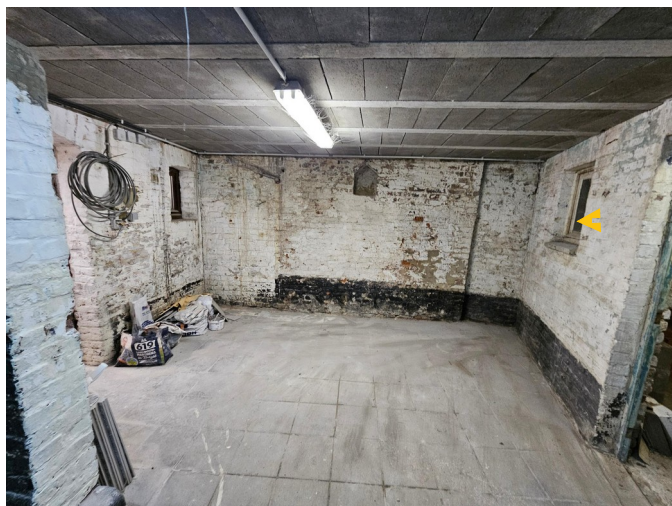
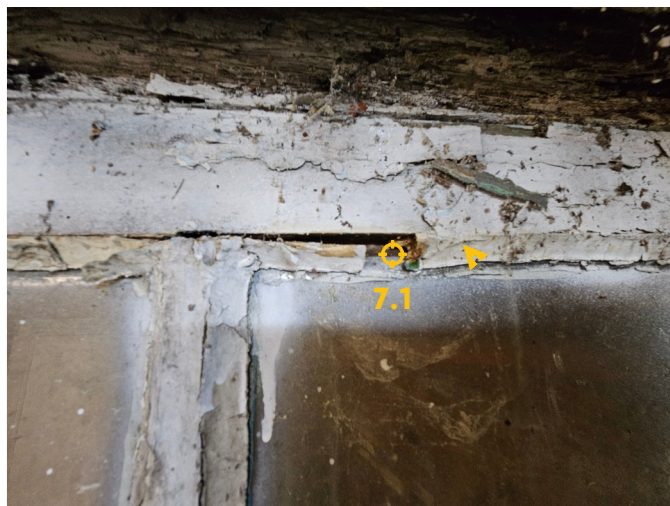
## Fiche 7: Mastiek

Geen asbest

| # | Type | Referentie | Resultaat |
|---|---|---|---|
| 7.1 | Puntmonster | MM03 | Geen asbest |

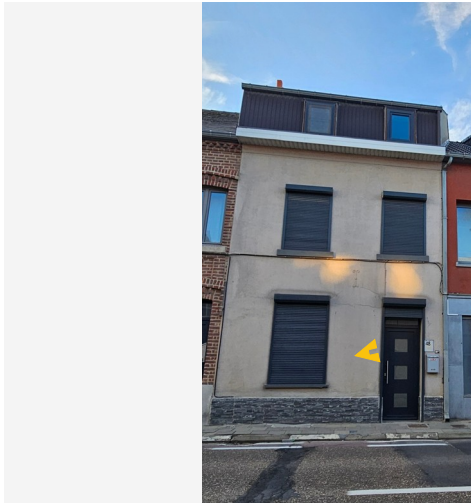
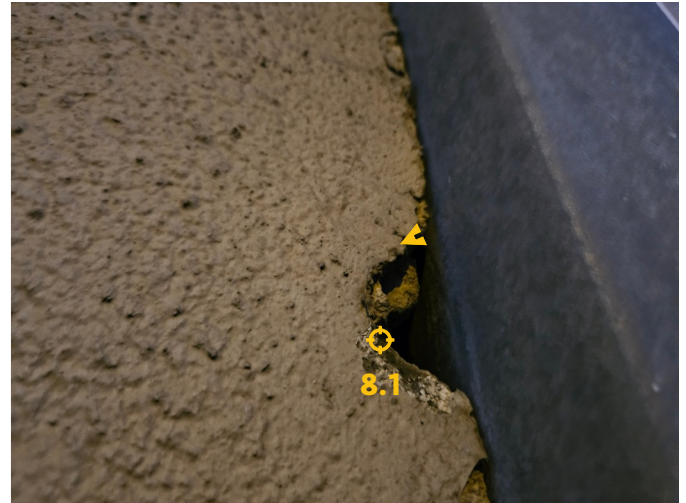
## Fiche 8: Crepi gevels

Geen asbest

| # | Type | Referentie | Resultaat |
|---|---|---|---|
| 8.1 | Mengmonster | MM04 | Geen asbest |

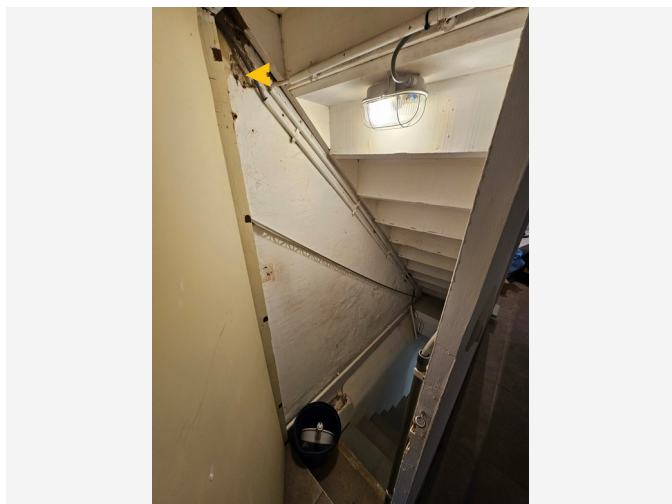
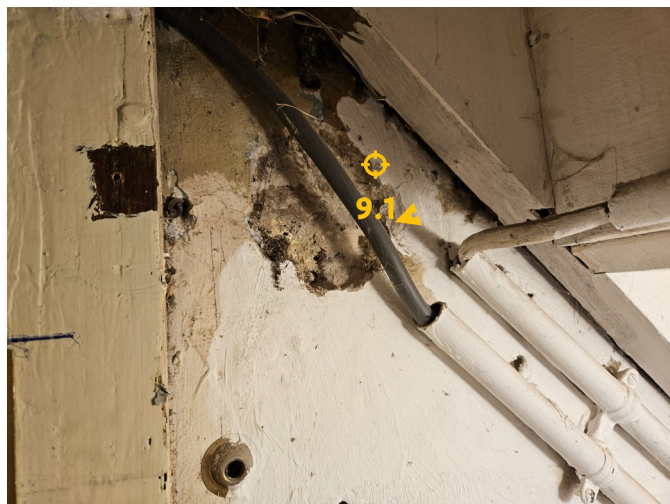
## Fiche 9: Pleisterwerk wanden

Geen asbest

| # | Type | Referentie | Resultaat |
|---|---|---|---|
| 9.1 | Mengmonster | MM02 | Geen asbest |

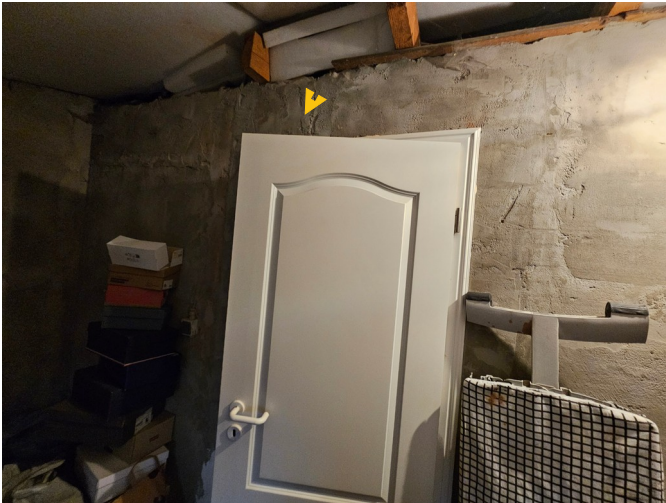
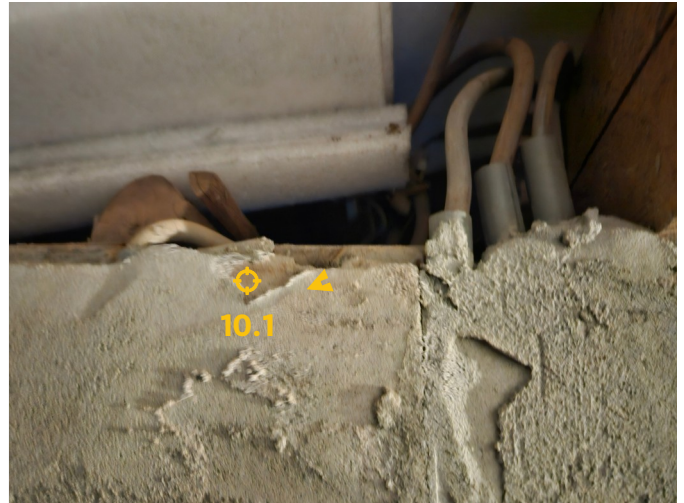
## Fiche 10: Cementen smeerlaag binnen

Geen asbest

| # | Type | Referentie | Resultaat |
|---|---|---|---|
| 10.1 | Mengmonster | MM01 | Geen asbest |

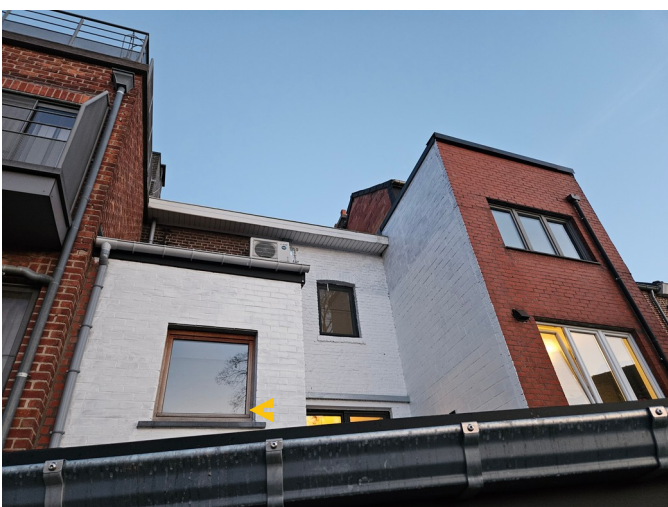
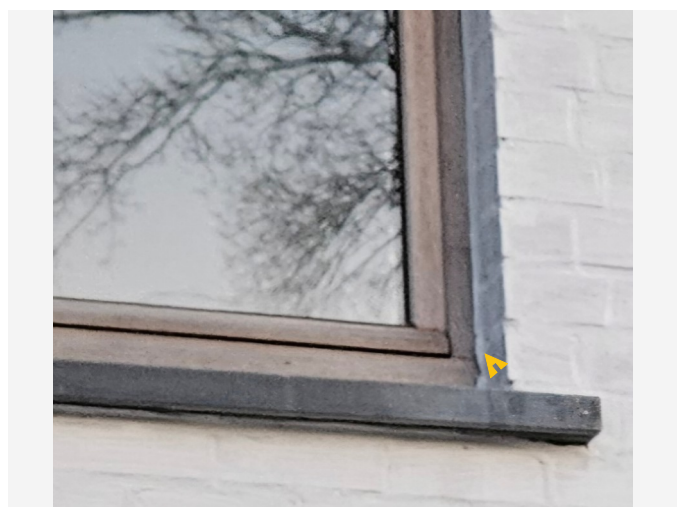
## Fiche 14: Kit aan de ramen

| Beschrijving | Notitie | Terug te vinden op plannen |
|---|---|---|
| Fiche 14: Kit aan de ramen | De kit aan de ramen is niet asbestverdacht. | - |
