Asbestinventarisatetest

Jan Palfijnstraat 47, 2060 Antwerpen

Attestnummer : 20260317-000306.000

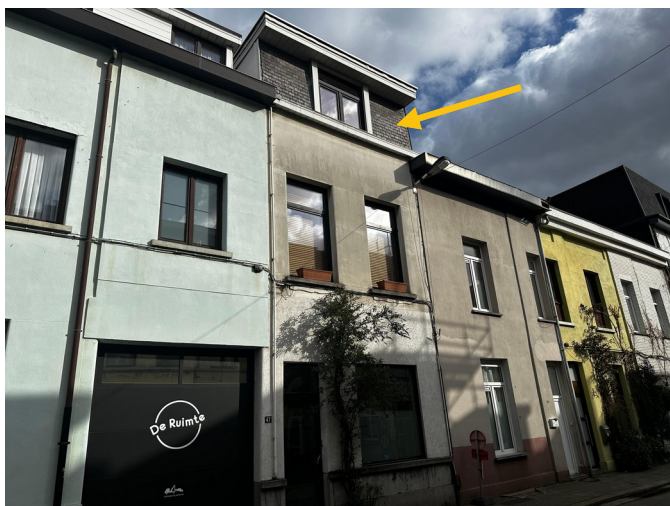
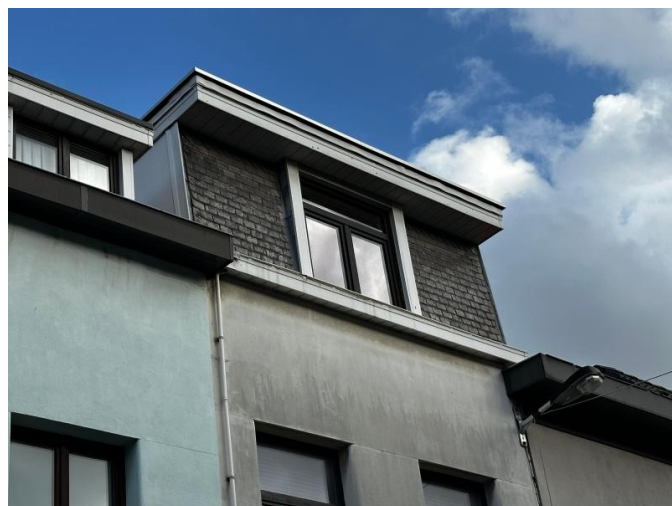
Het asbestmateriaal valt onder de mijlpaal van 2034.

Eindbeoordeling materiaalrisico	Verhoogd materiaalrisico en/of verhoogde kans op vezelvrijgave
---------------------------------	--

Gebondenheid	Categorie 1: hechtgebonden in oorsprong
Asbestsoort (vezeltype)	Crocidoliet aanwezig
Asbestconcentratie	Laag (< 50%)
Afschermingsgraad van het gehele materiaal	Geheel of deels vrij aan de buitenlucht, maar geen contact met binnenlucht
Toestand van het materiaal	Matig beschadigd, matig verweerd

Beschrijving	Gevel met leien
Omgeving	Buiten
Primaire drager	Wand buitenschil
Asbestmateriaal	Dak- en gevelbekleding - Lei, shingle
Bindmiddel van asbestmateriaal	Cement
Gebondenheid op basis van bindmiddel	Hecht
Hoeveelheid (oppervlakte - aantal)	• 29,98 m ² - 1 stuk
Totale oppervlakte	29,98 m ²
Eenvoudig bereikbaar	Ja
Bevestigingswijze	• Genageld, geniet
Identificatiemethode	<p>De asbestdeskundige beoordeelt het materiaal als asbestverdacht en dus asbesthoudend, en dit zonder monstername.</p> <p>Motivatie: Er is een onderzoeksbeperking die monstername verhindert; De ruimte of het materiaal bevindt zich hoger dan 3,5 meter vanaf een vaste ondergrond.</p>
Destructieve handeling voor identificatie	Nee
Opmerking	De hoeveelheid is een zo nauwkeurig mogelijke opmeting. Hieraan kunnen evenwel geen rechten worden ontleend.

Verwijderen

- Verwijder dit asbestmateriaal zo snel mogelijk. Volg de toestand goed op.
- Hemelwater dat afspoelt van asbestcement daken of gevels kan asbestdeeltjes bevatten. Gebruik het enkel voor gesloten circuits (bv. spoelen toiletten). Reinig na het vervangen van het dak of de gevel de dakgoten en regenwaterput of -ton om asbesthoudend sediment of slib te verwijderen

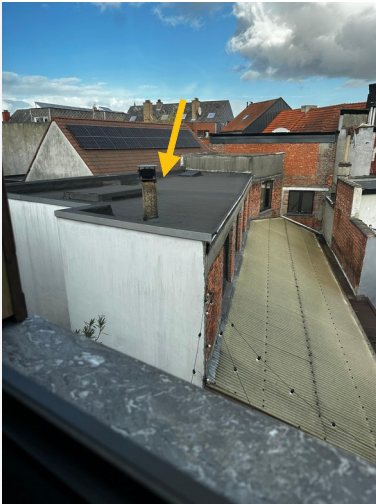
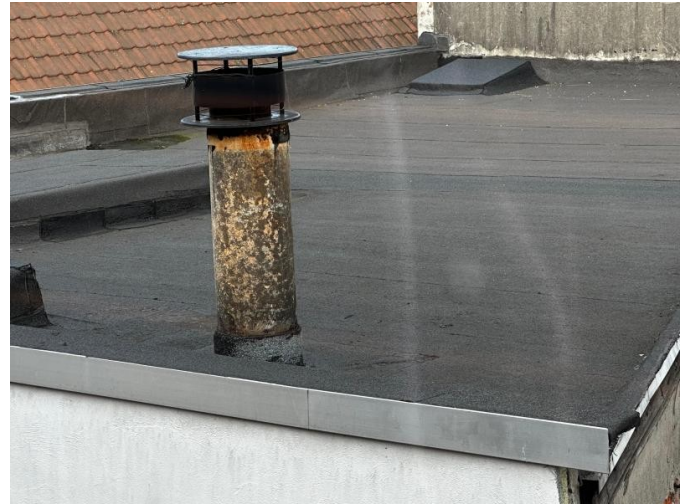
Het asbestmateriaal valt onder de mijlpaal van 2034.

Eindbeoordeling materiaalrisico	Laag materiaalrisico en/of verlaagde kans op vezelvrijgave
---------------------------------	--

Gebondenheid	Categorie 1: hechtgebonden in oorsprong
Asbestsoort (vezeltype)	Crocidoliet aanwezig
Asbestconcentratie	Laag (< 50%)
Afschermingsgraad van het gehele materiaal	Geheel of deels vrij aan de buitenlucht, maar geen contact met binnenlucht
Toestand van het materiaal	Licht beschadigd, licht verweerd. Intacte calciumsilicaatplaat of materiaal met categorie 3-gebondenheid

Beschrijving	Schouw
Omgeving	Buiten
Primaire drager	HVAC infrastructuur en uitrusting
Asbestmateriaal	Rookgaskanaal
Bindmiddel van asbestmateriaal	Cement
Gebondenheid op basis van bindmiddel	Hecht
Hoeveelheid (lengte - omtrek - dikte - aantal)	<ul style="list-style-type: none">• 1,00 m - 50,00 cm - 2,00 cm - 1 stuk
Totaal volume	0,01 m ³
Eenvoudig bereikbaar	Ja
Bevestigingswijze	<ul style="list-style-type: none">• Verlijmd, ingegoten, versmeerd
Identificatiemethode	<p>De asbestdeskundige beoordeelt het materiaal als asbestverdacht en dus asbesthoudend, en dit zonder monstername.</p> <p>Motivatie: Er is een onderzoeksbeperking die monstername verhindert; De ruimte of het materiaal bevindt zich hoger dan 3,5 meter vanaf een vaste ondergrond.</p>
Destructieve handeling voor identificatie	Nee
Opmerking	De hoeveelheid is een zo nauwkeurig mogelijke opmeting. Hieraan kunnen evenwel geen rechten worden ontleend.

Verwijderen

- Zorg voor een veilig beheer. Vermijd het beschadigen van het asbestmateriaal. Controleer de toestand jaarlijks op wijzigingen.

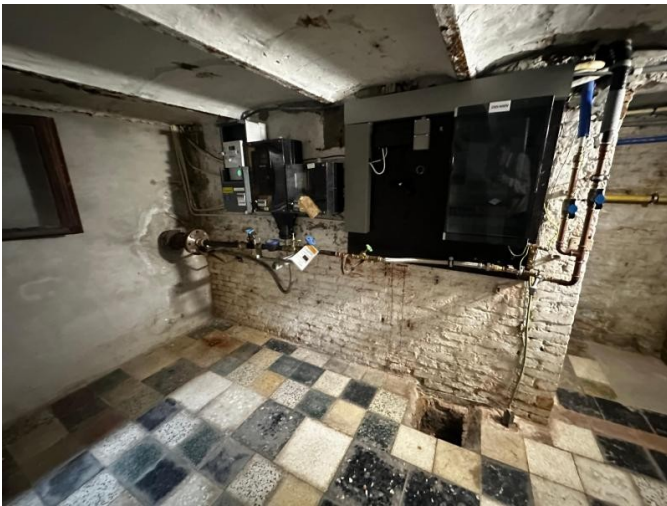
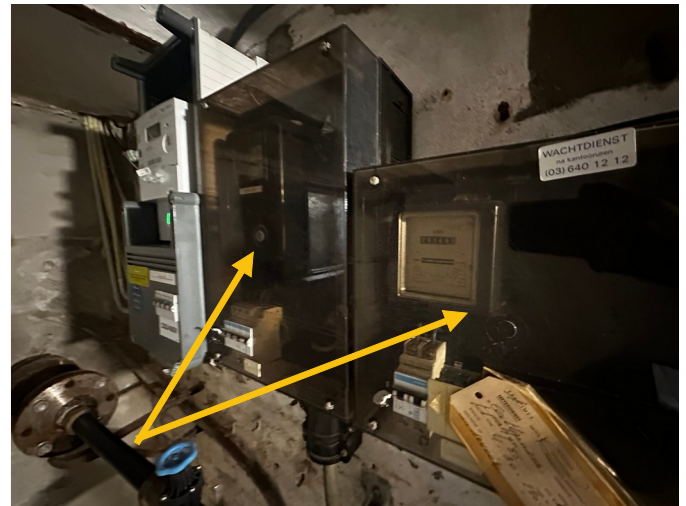
Het asbestmateriaal valt onder de mijlpaal van 2040.

Eindbeoordeling materiaalrisico	Laag materiaalrisico en/of verlaagde kans op vezelvrijgave
---------------------------------	--

Gebondenheid	Categorie 1: hechtgebonden in oorsprong
Asbestsoort (vezeltype)	Crocidoliet aanwezig
Asbestconcentratie	Laag (< 50%)
Afschermingsgraad van het gehele materiaal	Geheel of deels vrij aan de binnenlucht, maar geen contact met binnenluchtstromen
Toestand van het materiaal	Onbeschadigd, niet verweerd

Beschrijving	Bakeliet meter
Omgeving	Binnen
Primaire drager	Communicatie en elektrische infrastructuur en uitrusting
Asbestmateriaal	Plaat, paneel, tablet - Type Bakeliet
Bindmiddel van asbestmateriaal	Kunststof of -hars
Gebondenheid op basis van bindmiddel	Hecht
Hoeveelheid (oppervlakte - dikte - aantal)	<ul style="list-style-type: none">• 0,10 m² - 1,00 cm - 1 stuk
Totaal volume	0,001 m ³
Eenvoudig bereikbaar	Ja
Bevestigingswijze	<ul style="list-style-type: none">• Geschroefd
Identificatiemethode	<p>De asbestdeskundige beoordeelt het materiaal als asbestverdacht en dus asbesthoudend, en dit zonder monstername.</p> <p>Motivatie: De monstername brengt andere schade aan dan schade die inherent is aan de monstername.</p>
Destructieve handeling voor identificatie	Nee
Opmerking	<p>De hoeveelheid is een zo nauwkeurig mogelijke opmeting. Hieraan kunnen evenwel geen rechten worden ontleend. Monstername niet uitgevoerd wegens risico op beschadiging van een elektrisch component en mogelijke blootstelling aan spanning of storingen in de elektrische installatie.</p>

Zorgvuldig beheren

- Zorg voor een veilig beheer. Vermijd het beschadigen van het asbestmateriaal. Controleer de toestand jaarlijks op wijzigingen.
- Voer bijkomende staalname(s) uit.

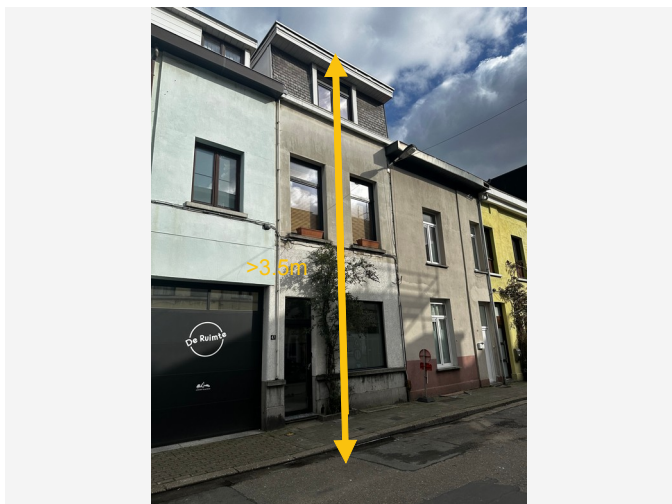
Tijdelijke beperking

Reden: Het te onderzoeken materiaal situeert zich hoger dan 3,50 m te rekenen vanaf een veilige ondergrond

Uitleg van de asbestdeskundige: In het kader van een asbestattest voor overdracht (verkoop, schenking), hoeven toepassingen die zich hoger dan 3,5m vanaf een veilige ondergrond situeren, niet onderzocht te worden.

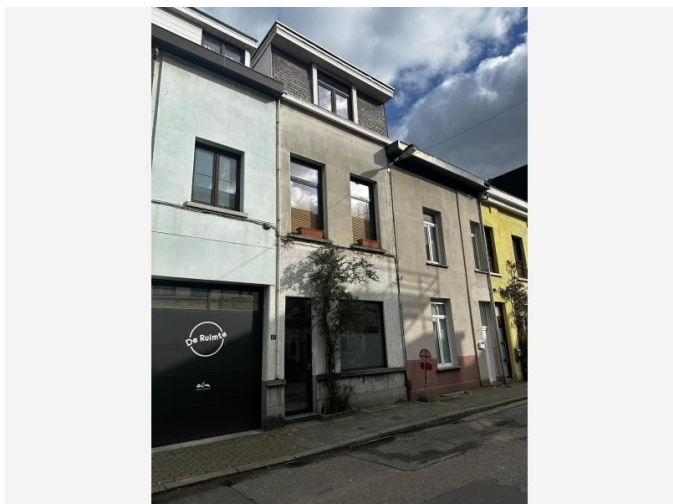
Tijdelijke beperking

Reden: Niet waarneembaar

Uitleg van de asbestdeskundige: Het onderdak is niet waarneembaar. Op dit ogenblik kan hiervoor in de databank geen adviesfiche voor opgesteld worden.

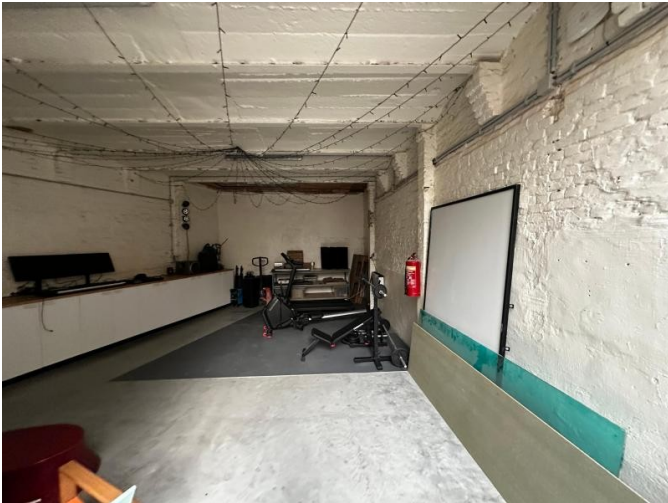
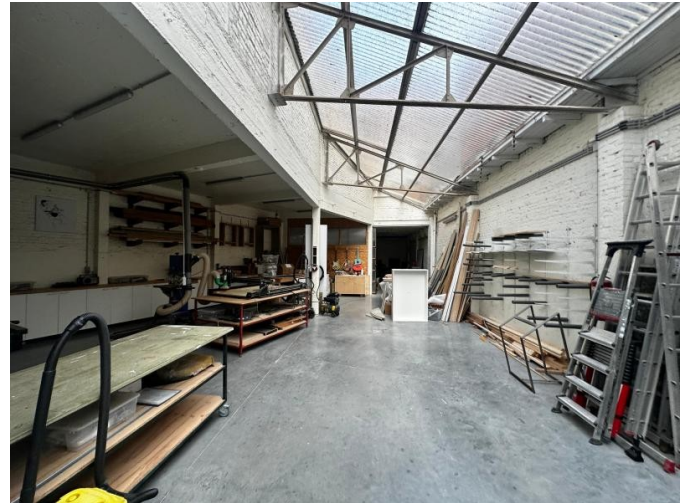
Geen waarneembare asbestverdachte materialen aangetroffen.

Basis voor advies	De asbestdeskundige beoordeelt het materiaal als niet-asbestverdacht.
--------------------------	---

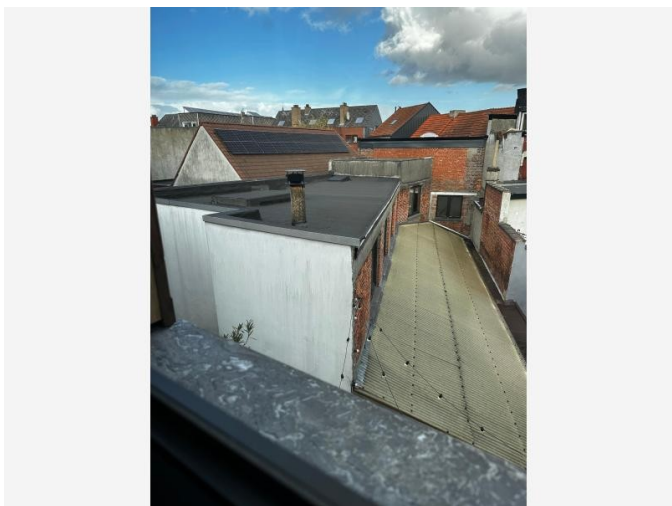
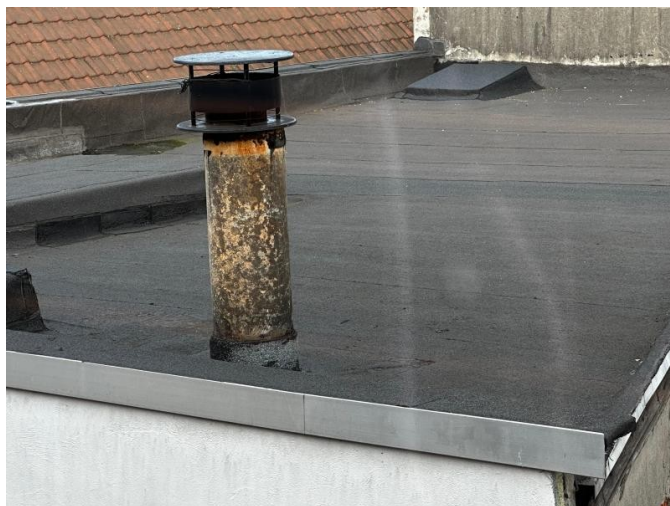
Fiche 7: Roofing

Geen asbest

Beschrijving	Roofing
Omgeving	Buiten
Primaire drager	Plat dak
Bindmiddel van materiaal	Bitumen (roofing, teer, asfalt)
Gebondenheid op basis van bindmiddel	Hecht
Hoeveelheid (oppervlakte - aantal)	• 50,00 m ² - 1 stuk
Totale oppervlakte	50,00 m ²
Identificatiemethode	De asbestdeskundige gebruikt een bewijsdocument andere dan een bestaande laboanalyse, met bevestiging door vaststelling en expertise en dit zonder monstername.
Destructieve handeling voor identificatie	Nee
Opmerking	Staalname tot op de eventuele onderliggende lagen is niet mogelijk zonder uitbreiding naar een destructief onderzoek.

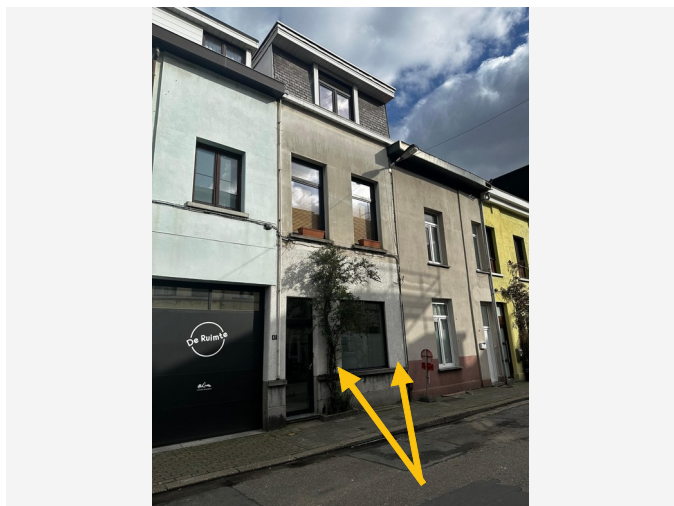
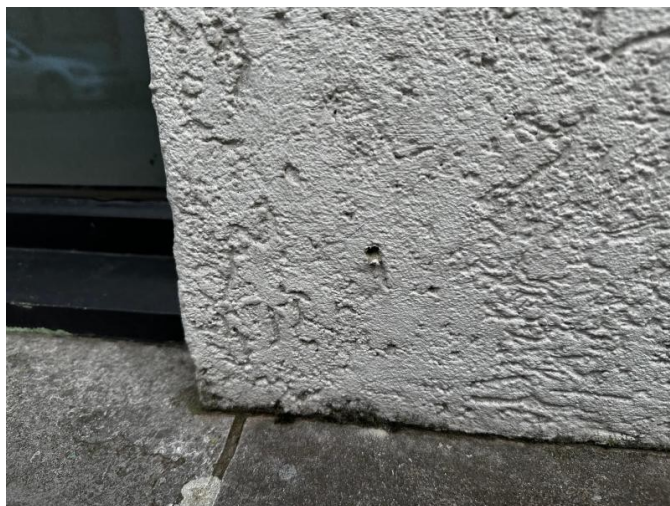
Fiche 8: Crepi gevels

Geen asbest

#	Type	Referentie	Resultaat
8.1	Mengmonster	MM03 - Crepi	Geen asbest

Beschrijving	Crepi gevels
Omgeving	Buiten
Primaire drager	Wand buitenschil
Bindmiddel van materiaal	Cement
Gebondenheid op basis van bindmiddel	Hecht
Hoeveelheid (gewicht - aantal)	<ul style="list-style-type: none">• 200,00 kg - 1 stuk
Totaal gewicht	200,00 kg
Identificatiemethode	Een monstername door de asbestdeskundige met laboanalyse door een asbestlabo.
Destructieve handeling voor identificatie	Nee
Opmerking	De hoeveelheid is een zo nauwkeurig mogelijke opmeting. Hieraan kunnen evenwel geen rechten worden ontleend.

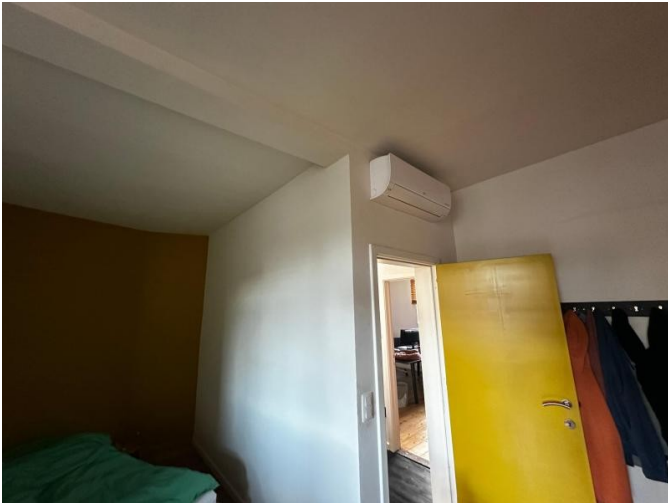
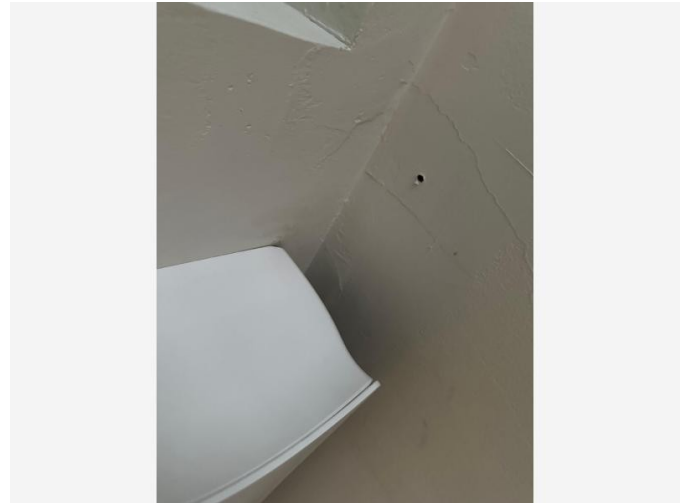
Fiche 9: Pleisterwerk plafonds

Geen asbest

#	Type	Referentie	Resultaat
9.1	Mengmonster	MM02 - Pleisterwerken plafonds	Geen asbest

Beschrijving	Pleisterwerk plafonds
Omgeving	Binnen
Primaire drager	Plafond
Bindmiddel van materiaal	Gips - kalk
Gebondenheid op basis van bindmiddel	Niet-hechtgebonden
Hoeveelheid (oppervlakte - dikte - aantal)	• 200,00 m ² - 1,00 cm - 1 stuk
Totaal volume	2,00 m ³
Identificatiemethode	Een monstername door de asbestdeskundige met laboanalyse door een asbestlabo.
Destructieve handeling voor identificatie	Nee
Opmerking	De hoeveelheid is een zo nauwkeurig mogelijke opmeting. Hieraan kunnen evenwel geen rechten worden ontleend. Waar mogelijk, wordt staalname uitgevoerd conform het inspectieprotocol: in een droge ruimte zoals een slaapkamer, in een natte ruimte zoals een keuken of badkamer, in een traphal. In de stookruimte is geen pleisterwerk aanwezig.

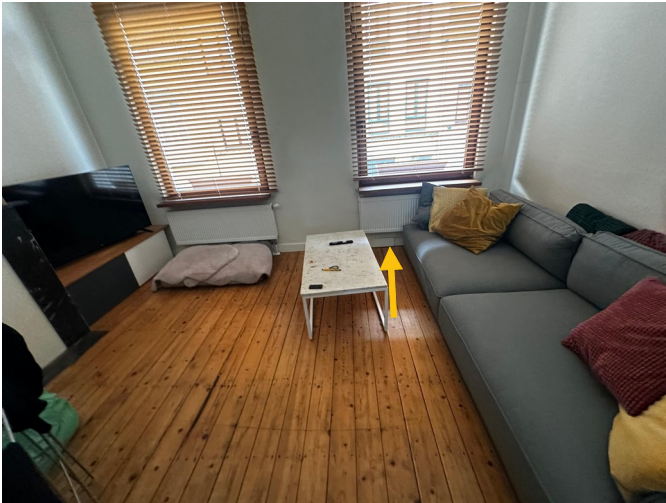
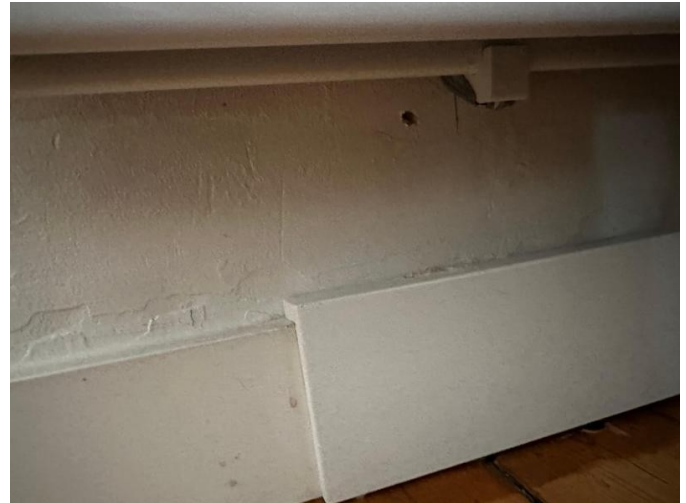
Geen asbest

#	Type	Referentie	Resultaat
10.1	Mengmonster	MM01 - Pleisterwerken wanden	Geen asbest

Beschrijving	Pleisterwerk wanden
Omgeving	Binnen
Primaire drager	Binnenwand
Bindmiddel van materiaal	Gips - kalk
Gebondenheid op basis van bindmiddel	Niet-hechtgebonden
Hoeveelheid (oppervlakte - dikte - aantal)	• 300,00 m ² - 1,00 cm - 1 stuk
Totaal volume	3,00 m ³
Identificatiemethode	Een monstername door de asbestdeskundige met laboanalyse door een asbestlabo.
Destructieve handeling voor identificatie	Nee
Opmerking	De hoeveelheid is een zo nauwkeurig mogelijke opmeting. Hieraan kunnen evenwel geen rechten worden ontleend. Waar mogelijk, wordt staalname uitgevoerd conform het inspectieprotocol: in een droge ruimte zoals een slaapkamer, in een natte ruimte zoals een keuken of badkamer, in een traphal. In de stookruimte is geen pleisterwerk aanwezig.

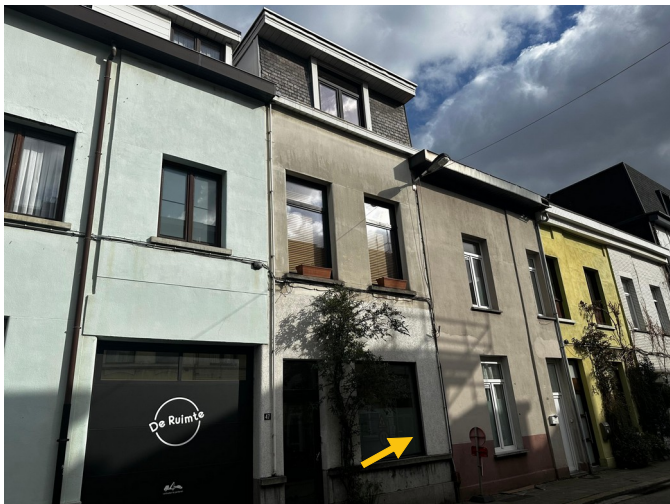
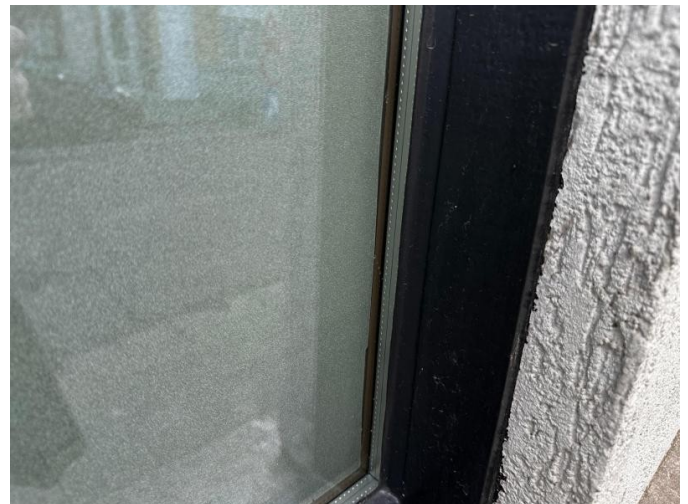
Beschrijving	Notitie	Terug te vinden op plannen
Fiche 11: Kit aan de ramen	De kit aan de ramen is niet asbestverdacht. Het gaat om niet asbestverdachte silicane.	Plan 1.2: Grondplan gelijkvloers
Fiche 12: CV-ketel (niet verdacht)	De CV-ketel (dichtingen, isolerend materiaal) is niet asbestverdacht.	Plan 1.4: Grondplan eerste verdieping
