Asbestinventarisatetest

Meidoornlaan 10, 2200 Herentals

Attestnummer : **20260227-000381.002**

Uitgegeven op : **27.02.2026**

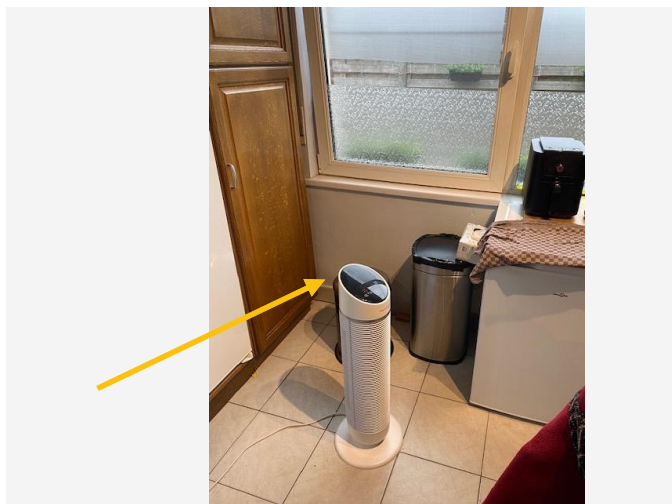
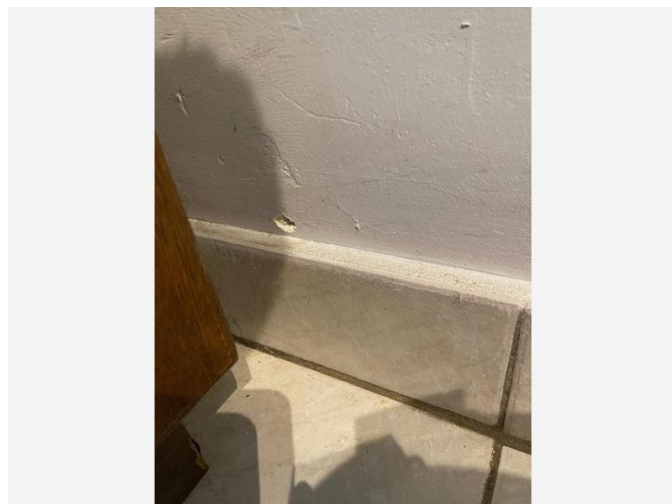
Fiche 1: Stucwerk muur

Conclusie

Geen asbest

Beschrijving	Stucwerk muur
Omgeving	Binnen
Primaire drager	Binnenwand
Bindmiddel van materiaal	Gips - kalk
Gebondenheid op basis van bindmiddel	Niet-hechtgebonden
Hoeveelheid (oppervlakte - dikte - aantal)	• 100,00 m ² - 0,50 cm - 1 stuk
Totaal volume	0,50 m ³
Identificatiemethode	Een monstername door de asbestdeskundige met laboanalyse door een asbestlabo.
Destructieve handeling voor identificatie	Nee
Opmerking	Opp is indicatief Trappenhal niet aanwezig Badkamer niet bepleisterd

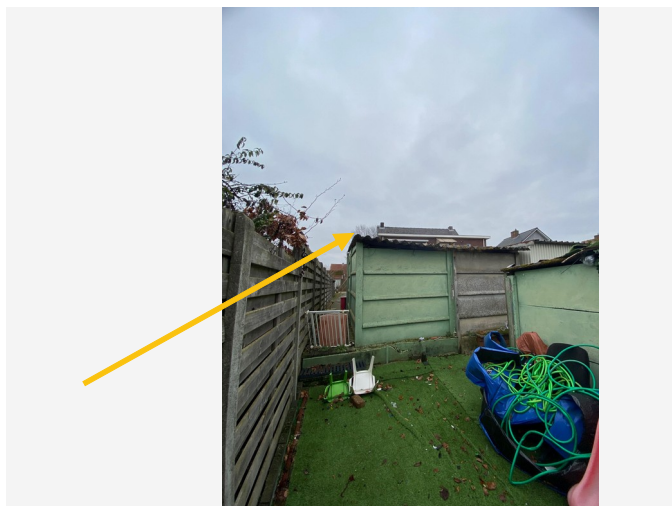
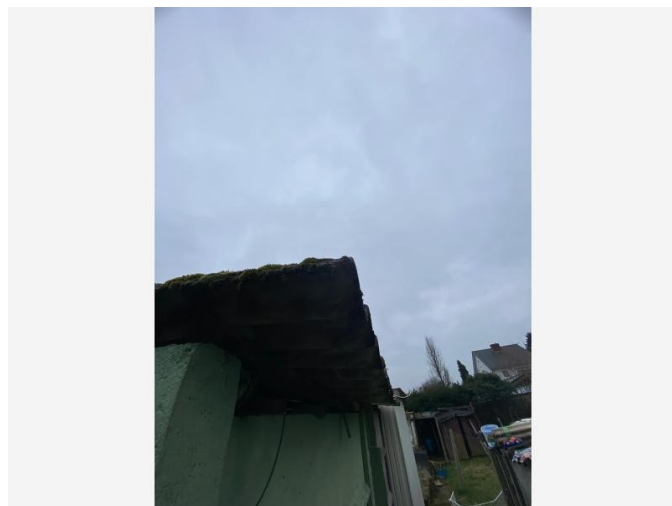
Fiche 2: Golfplaten dak garage

Conclusie

Geen asbest

Beschrijving	Golfplaten dak garage
Omgeving	Buiten
Primaire drager	Schuin dak
Bindmiddel van materiaal	Cement
Gebondenheid op basis van bindmiddel	Hecht
Hoeveelheid (oppervlakte - aantal)	• 15,00 m ² - 1 stuk
Totale oppervlakte	15,00 m ²
Identificatiemethode	Een monstername door de asbestdeskundige met laboanalyse door een asbestlabo.
Destructieve handeling voor identificatie	Nee
Opmerking	Opp is indicatief

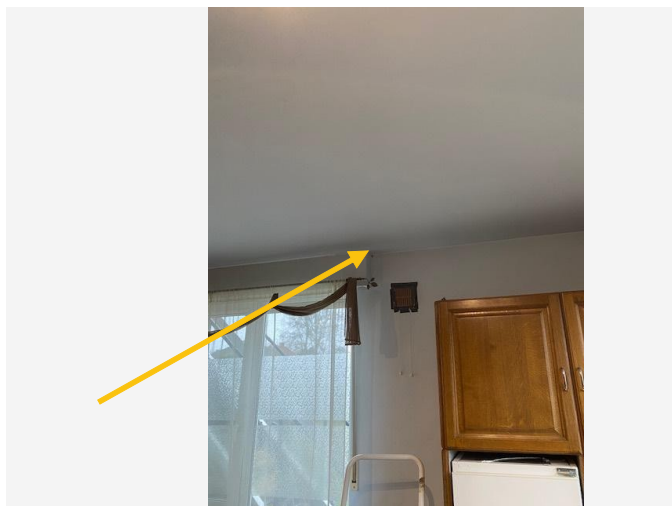
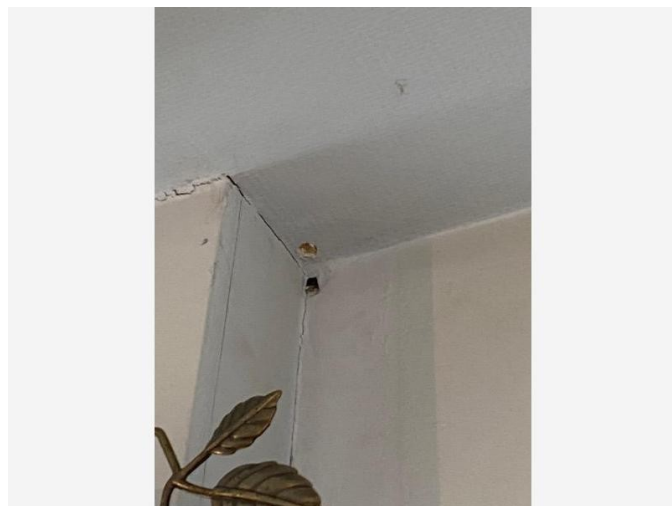
Fiche 3: Stucwerk plafond

Conclusie

Geen asbest

Beschrijving	Stucwerk plafond
Omgeving	Binnen
Primaire drager	Plafond
Bindmiddel van materiaal	Gips - kalk
Gebondenheid op basis van bindmiddel	Niet-hechtgebonden
Hoeveelheid (oppervlakte - dikte - aantal)	• 50,00 m ² - 0,50 cm - 1 stuk
Totaal volume	0,25 m ³
Identificatiemethode	Een monstername door de asbestdeskundige met laboanalyse door een asbestlabo.
Destructieve handeling voor identificatie	Nee
Opmerking	Opp is indicatief

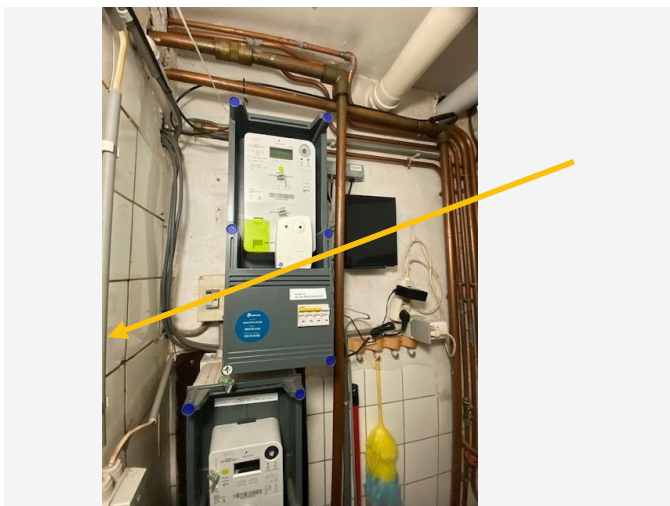
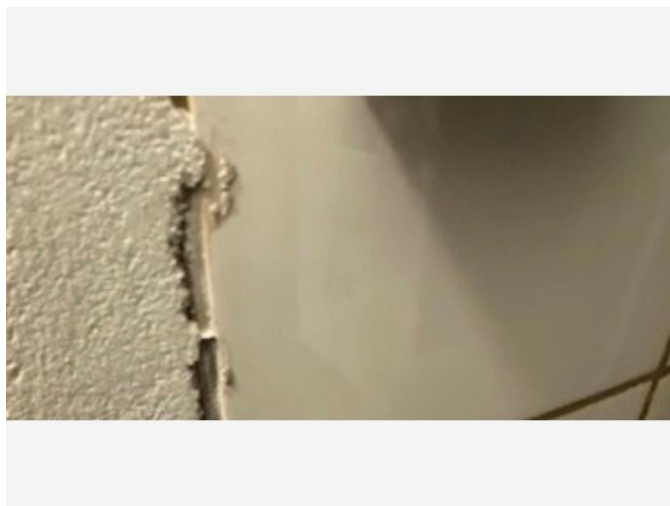
Fiche 4: Tegellijm cv ruimte

Conclusie

Geen asbest

Beschrijving	Tegellijm cv ruimte
Omgeving	Binnen
Primaire drager	Binnenwand
Bindmiddel van materiaal	Lijm
Gebondenheid op basis van bindmiddel	Hecht
Hoeveelheid (oppervlakte - dikte - aantal)	• 6,00 m ² - 0,40 mm - 1 stuk
Totaal volume	0,002 m ³
Identificatiemethode	Een monstername door de asbestdeskundige met laboanalyse door een asbestlabo.
Destructieve handeling voor identificatie	Nee
Opmerking	Opp is indicatief

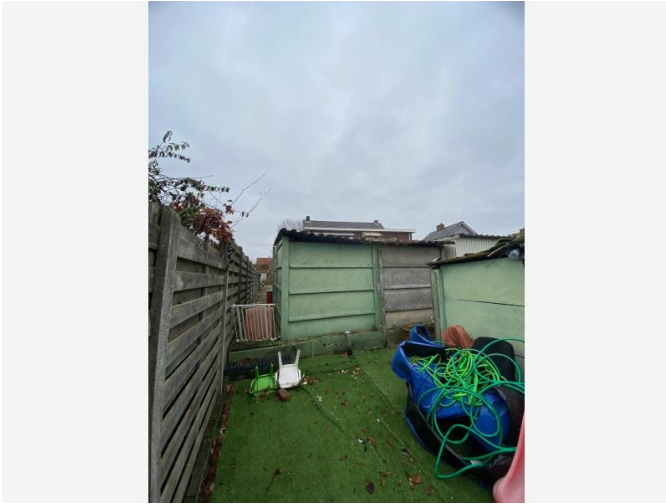
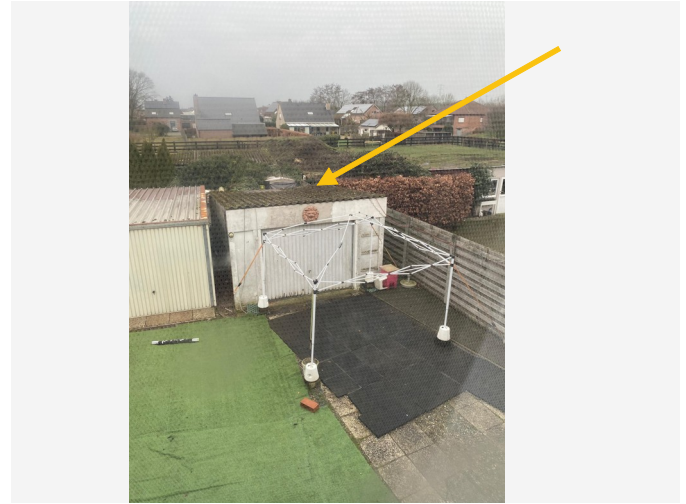
Afdruipzone/afvloeizone

Afspoelend regenwater kan asbestdeeltjes van verweerde asbestcementen dak- of gevelbekleding meenemen naar de bodem. De asbestdeeltjes in de bodem vormen een laag risico: bodempartikels houden de asbestdeeltjes voldoende vast om gezondheidsrisico's te vermijden. Door deze asbesthoudende bodemzone zorgvuldig te beheren, vermijdt u gezondheidsrisico's.

Beschrijving	dak garage
Bron van de asbestdeeltjes	Bron is nog aanwezig
Type	Afdruipzone dak
Afmetingen (lengte - breedte - diepte)	<ul style="list-style-type: none">• 3,00 m - 5,00 m - 0,30 m
Geraamd volume	4,50 m ³
Opmerking	Hoeveelheid is indicatief

- Om het afspoelen van asbestdeeltjes te stoppen, is het verstandig om de verwijdering van de dak- of gevelbekleding in te plannen en in afwachting hiervan een dakgoot te plaatsen om het regenwater af te voeren naar de riolering.

De uitgraving van een afdruipzone gebeurt volgens de methodiek "eenvoudige handelingen". Vermijd daarbij vermenging met andere bodem en laat de uitgegraven asbesthoudende grond afvoeren naar een daartoe vergunde stortplaats. Voor de uitgraving wordt een richtdiepte van 30 cm gehanteerd.
