# Asbestinventarisatetest

Meidoornlaan 12, 2200 Herentals

Attestnummer : 20260227-000399.000

Uitgegeven op : 27.02.2026

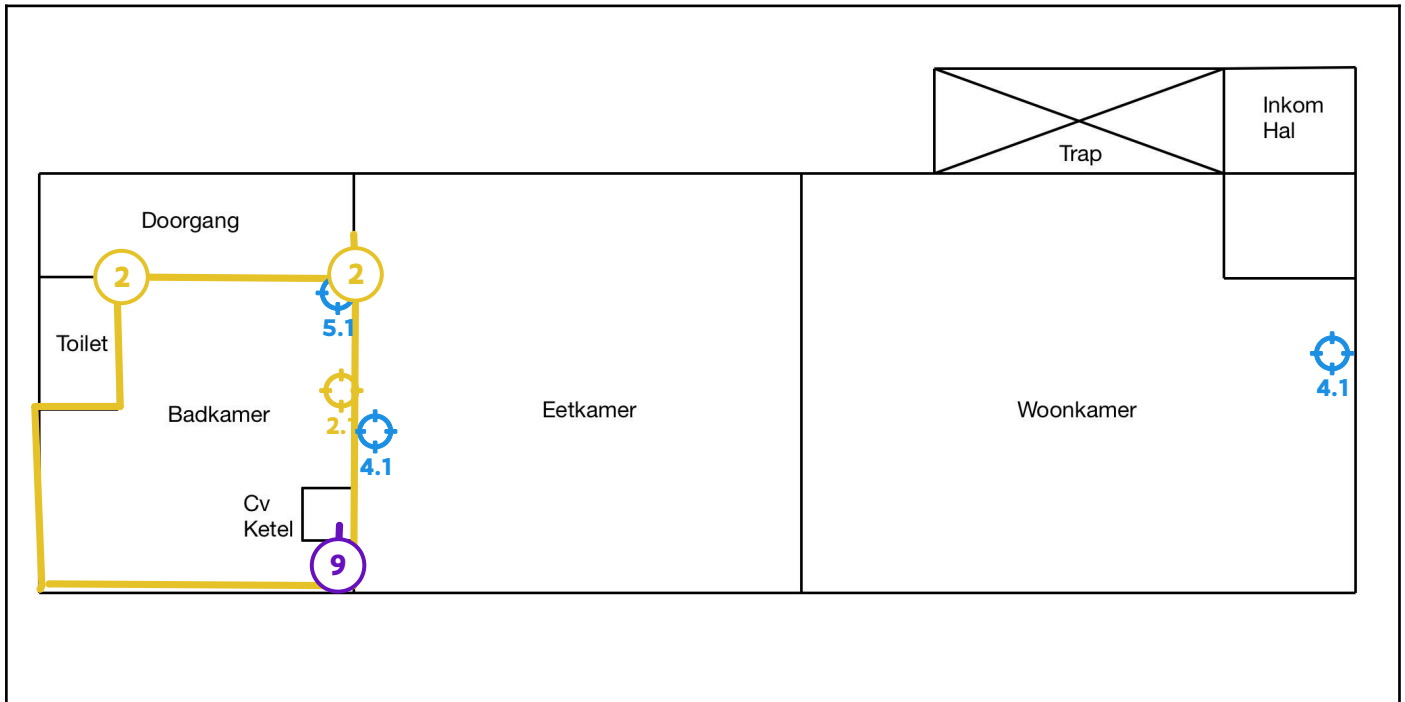
# Plan 1.1: Glv

Beschrijving	Type	Actie
2. Bekleding muur badkamer glv	Asbestmateriaal	Zorgvuldig beheren
2.1 Code: Pm03	Puntmonster	-
4. Stucwerk muur	Geen asbest	-
4.1 Code: Mm01	Mengmonster	-
5. Stucwerk plafond	Geen asbest	-
5.1 Code: Mm02	Mengmonster	-
9. Rookgasafvoer	Overige ruimte of materiaal	-

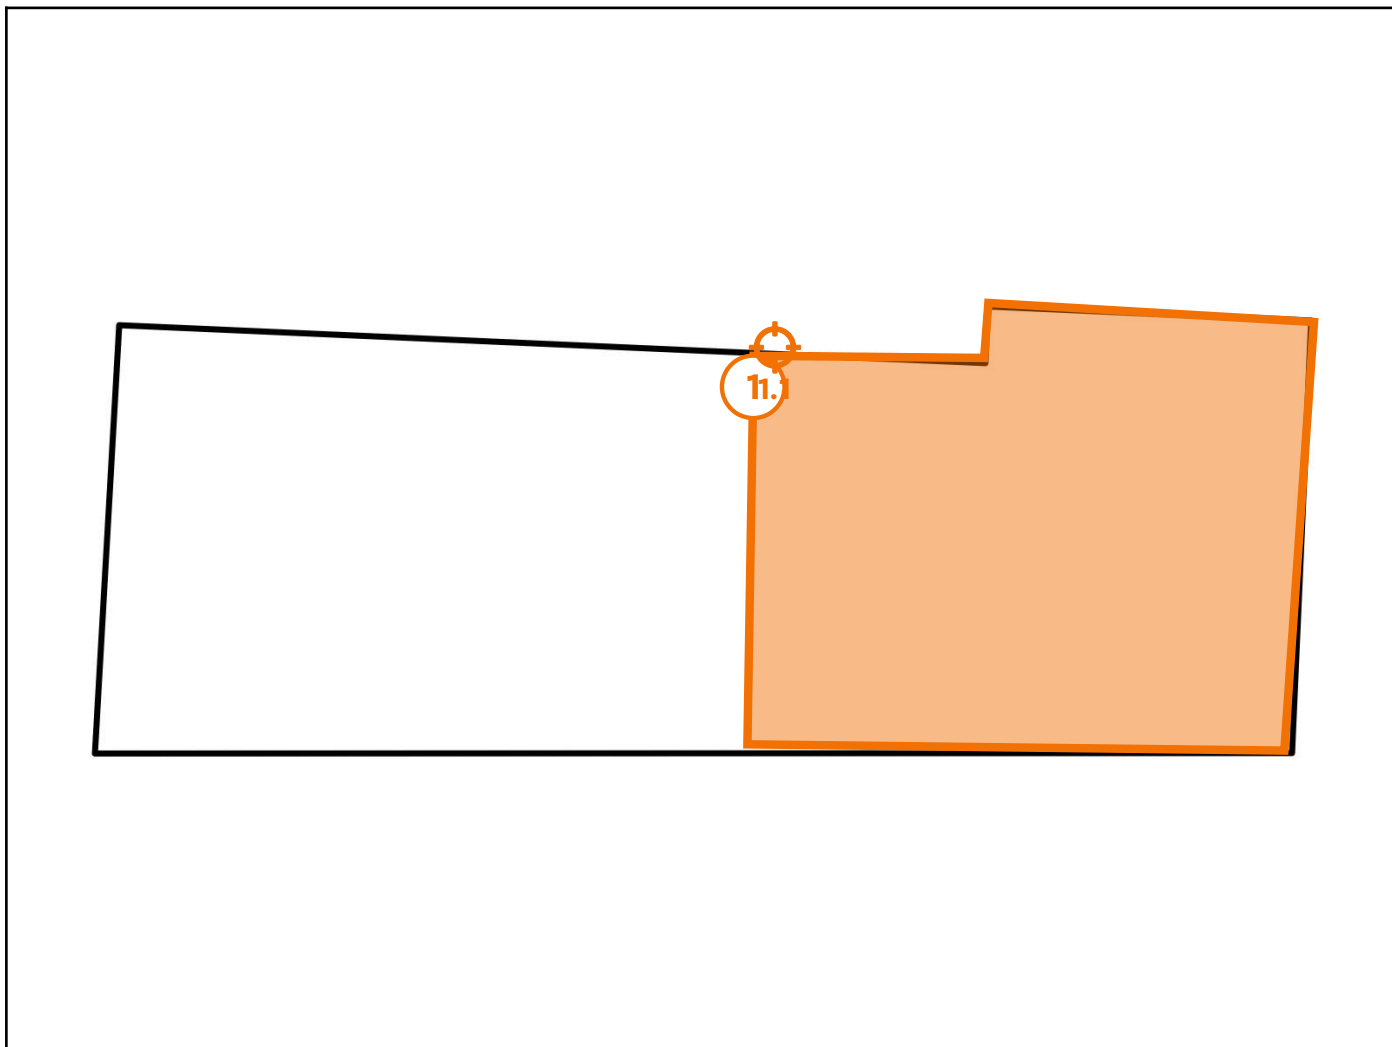
## Plan 2.1: Garage

Beschrijving	Type	Actie
1. Golfplaten dak garage	Asbestmateriaal	<a href="#">Verwijderen</a>
1.1 Code: Pm04	Puntmonster	-

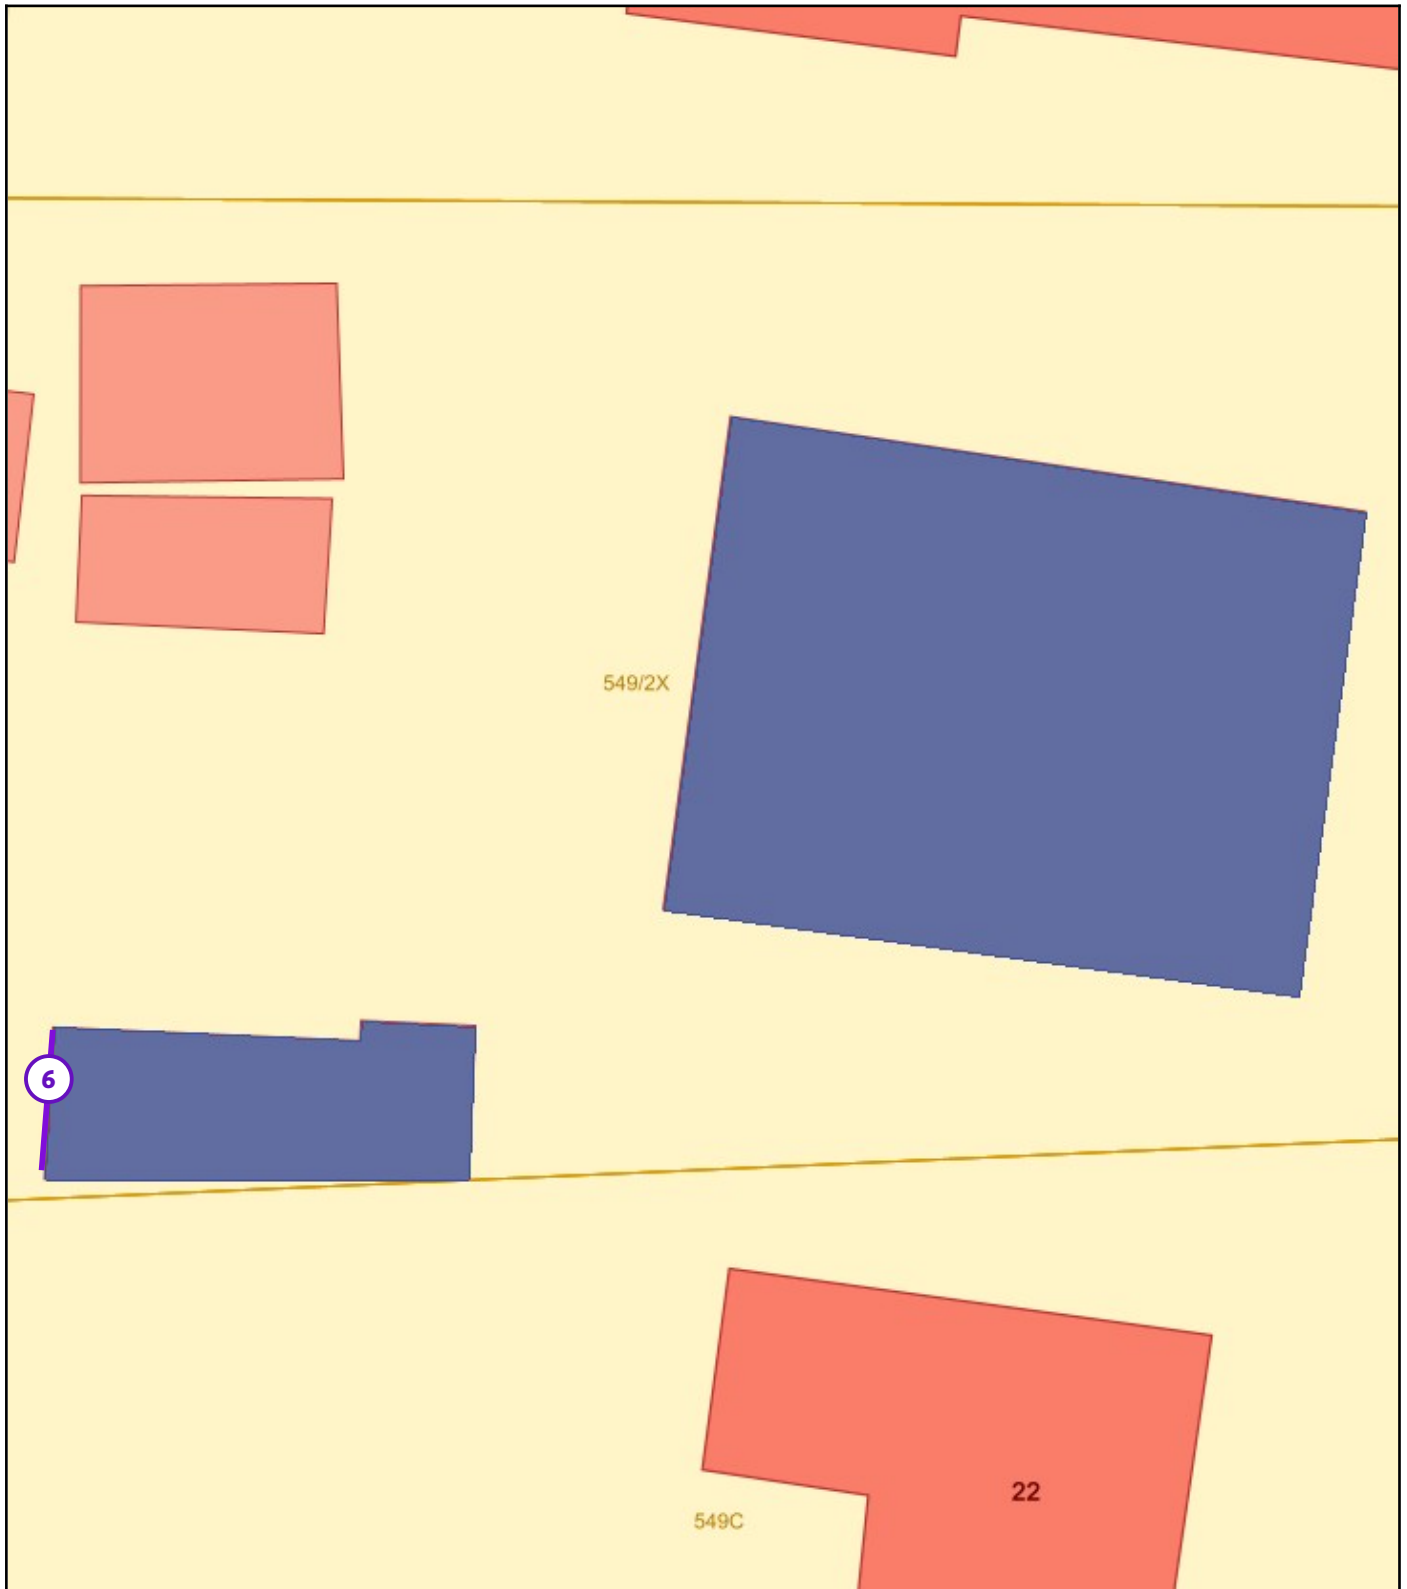
## Plan 3.1: Afdruiptzones/afvloeizones

6. Golfplaten dak garage	Afdruipzone/afvloeizone	-
--------------------------	-------------------------	---

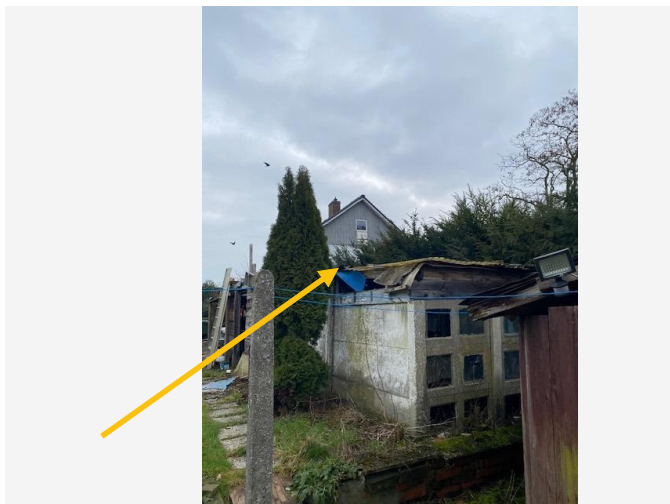
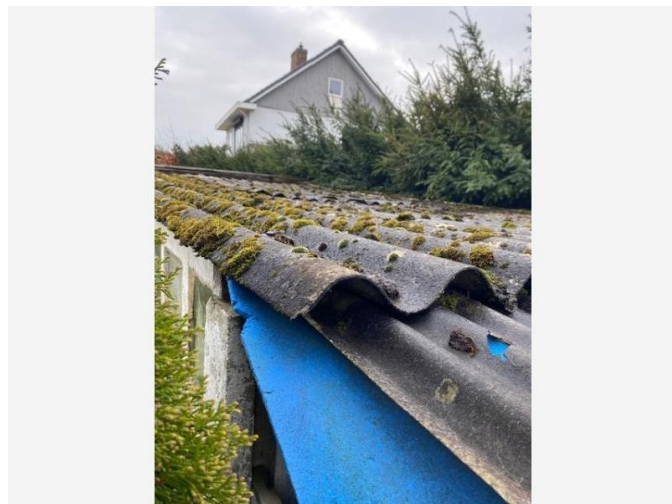
Eindbeoordeling materiaalrisico	Laag materiaalrisico en/of verlaagde kans op vezelvrijgave
---------------------------------	--

Gebondenheid	Categorie 1: hechtgebonden in oorsprong
Asbestsoort (vezeltype)	Alleen chrysotiel
Asbestconcentratie	Laag (< 50%)
Afschermingsgraad van het gehele materiaal	Geheel of deels (ook) vrij aan de binnenlucht
Toestand van het materiaal	Licht beschadigd, licht verweerd. Intact calciumsilicaatmateriaal of categorie III 'gebondenheid'

#	Type	Referentie	Resultaat
1.1	Puntmonster	Pm04	Chrysotiel

Beschrijving	Golfplaten dak garage
Omgeving	Grenst aan binnen- en buitenlucht
Primaire drager	Schuin dak
Asbestmateriaal	Dak- en gevelbekleding - Golfplaat
Bindmiddel van asbestmateriaal	Cement
Gebondenheid op basis van bindmiddel	Hecht
Hoeveelheid (oppervlakte - aantal)	<ul style="list-style-type: none"><li>• 10,00 m<sup>2</sup> - 1 stuk</li></ul>
Totale oppervlakte	10,00 m <sup>2</sup>
Eenvoudig bereikbaar	Ja
Bevestigingswijze	<ul style="list-style-type: none"><li>• Onbekend</li></ul>
Identificatiemethode	Een monstername door de asbestdeskundige met laboanalyse door een asbestlabo.
Destructieve handeling voor identificatie	Nee
Opmerking	Opp is indicatief

Het asbestmateriaal valt onder de mijlpaal van 2034.

Verwijderen

- Zorg voor een veilig beheer. Vermijd het beschadigen van het asbestmateriaal. Controleer de toestand jaarlijks op wijzigingen.
- Verwijder dit asbestmateriaal zo snel mogelijk. Volg de toestand goed op.

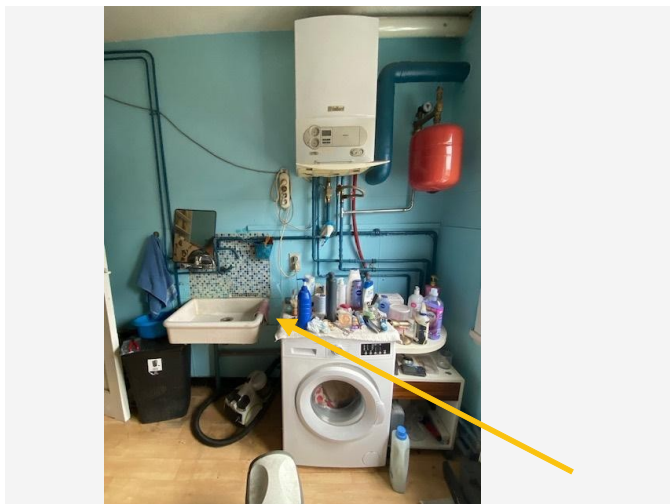
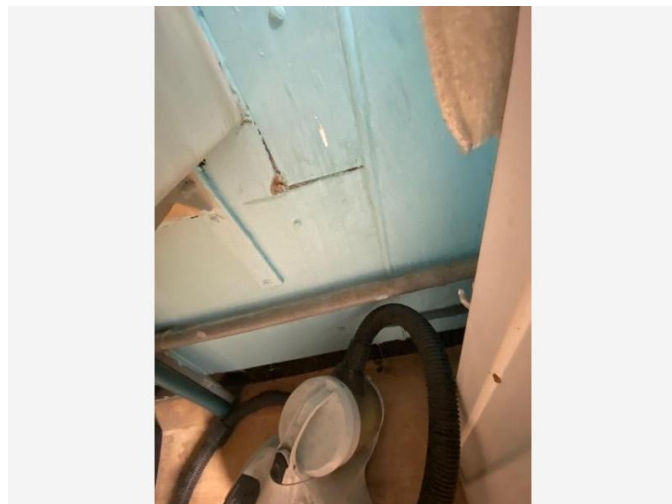
Eindbeoordeling materiaalrisico	Laag materiaalrisico en/of verlaagde kans op vezelvrijgave
---------------------------------	--

Gebondenheid	Categorie 1: hechtgebonden in oorsprong
Asbestsoort (vezeltype)	Alleen chrysotiel
Asbestconcentratie	Laag (< 50%)
Afschermingsgraad van het gehele materiaal	Geheel of deels (ook) vrij aan de binnenlucht
Toestand van het materiaal	Licht beschadigd, licht verweerd. Intact calciumsilicaatmateriaal of categorie III 'gebondenheid'

#	Type	Referentie	Resultaat
2.1	Puntmonster	Pm03	Chrysotiel

Beschrijving	Bekleding muur badkamer glv
Omgeving	Binnen
Primaire drager	Binnenwand
Asbestmateriaal	Dak- en gevelbekleding - Plaat
Bindmiddel van asbestmateriaal	Cement
Gebondenheid op basis van bindmiddel	Hecht
Hoeveelheid (oppervlakte - dikte - aantal)	• 30,00 m <sup>2</sup> - 0,30 cm - 1 stuk
Totaal volume	0,09 m <sup>3</sup>
Eenvoudig bereikbaar	Ja
Bevestigingswijze	• Onbekend
Identificatiemethode	Een monstername door de asbestdeskundige met laboanalyse door een asbestlabo.
Destructieve handeling voor identificatie	Nee
Opmerking	Opp is indicatief

Het asbestmateriaal valt onder de mijlpaal van 2040.

Zorgvuldig beheren

- Zorg voor een veilig beheer. Vermijd het beschadigen van het asbestmateriaal. Controleer de toestand jaarlijks op wijzigingen.
- Verwijder dit asbestmateriaal zo snel mogelijk. Volg de toestand goed op.

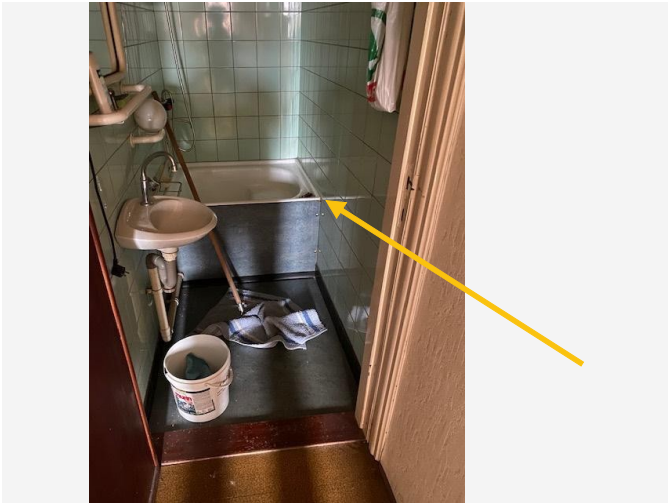
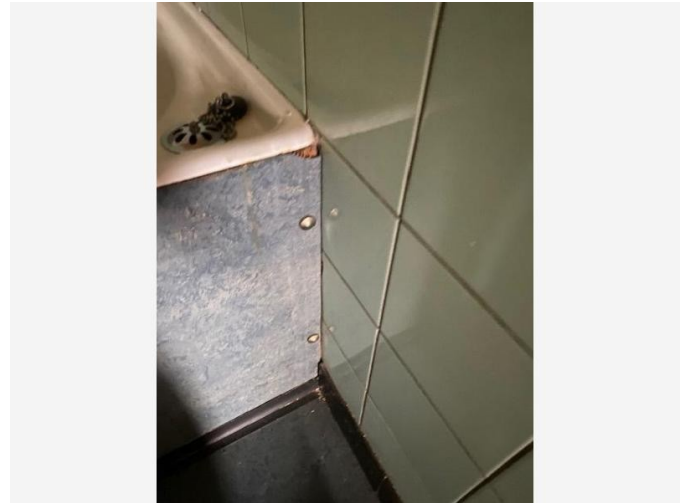
## Fiche 3: Voorplaat bad 1 é verd.

Geen asbest

#	Type	Referentie	Resultaat
3.1	Puntmonster	Pm05	Geen asbest

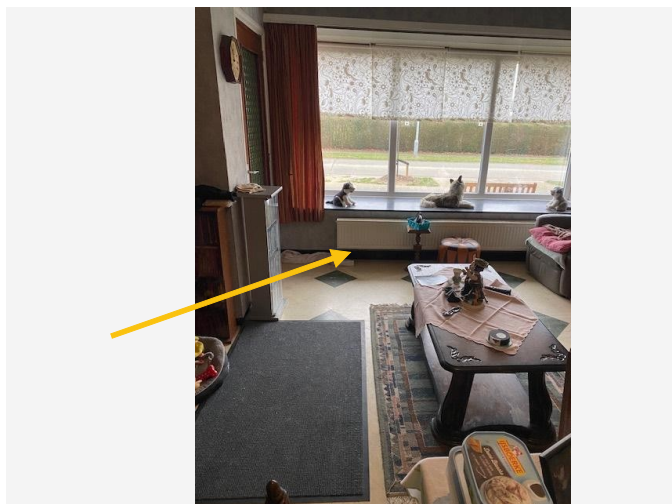
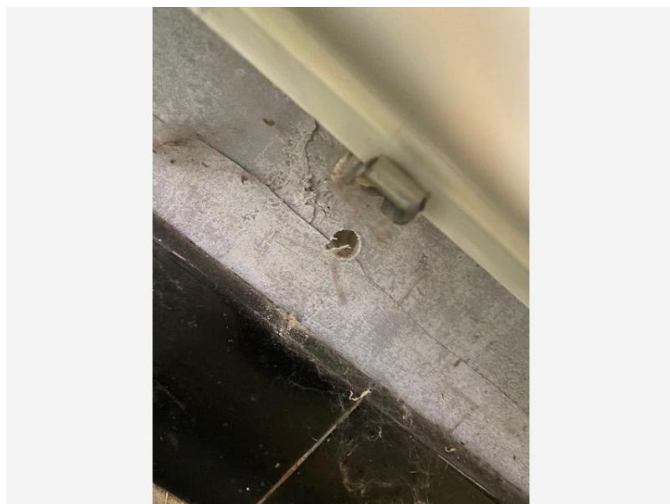
## Fiche 4: Stucwerk muur

Geen asbest

#	Type	Referentie	Resultaat
4.1	Mengmonster	Mm01	Geen asbest

<b>Beschrijving</b>	Stucwerk muur
<b>Omgeving</b>	Binnen
<b>Primaire drager</b>	Binnenwand
<b>Bindmiddel van materiaal</b>	Gips - kalk
<b>Gebondenheid op basis van bindmiddel</b>	Niet-hechtgebonden
<b>Hoeveelheid (oppervlakte - dikte - aantal)</b>	• 200,00 m <sup>2</sup> - 0,50 cm - 1 stuk
<b>Totaal volume</b>	1,00 m <sup>3</sup>
<b>Identificatiemethode</b>	Een monstername door de asbestdeskundige met laboanalyse door een asbestlabo.
<b>Destructieve handeling voor identificatie</b>	Nee
<b>Opmerking</b>	Opp is indicatief Muren badkamer glv niet bepleisterd

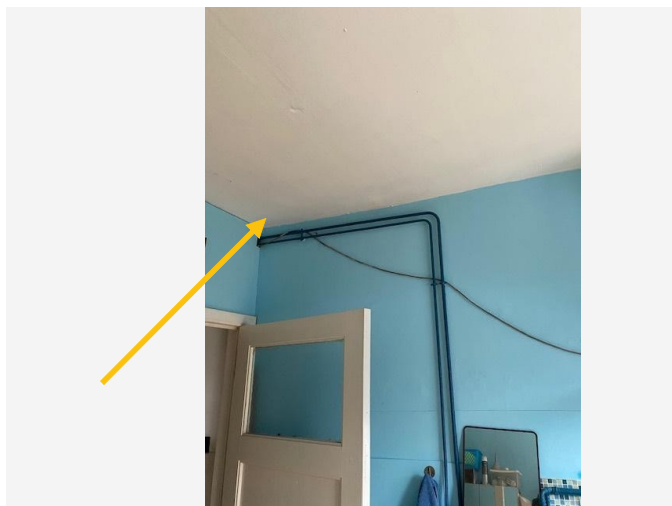
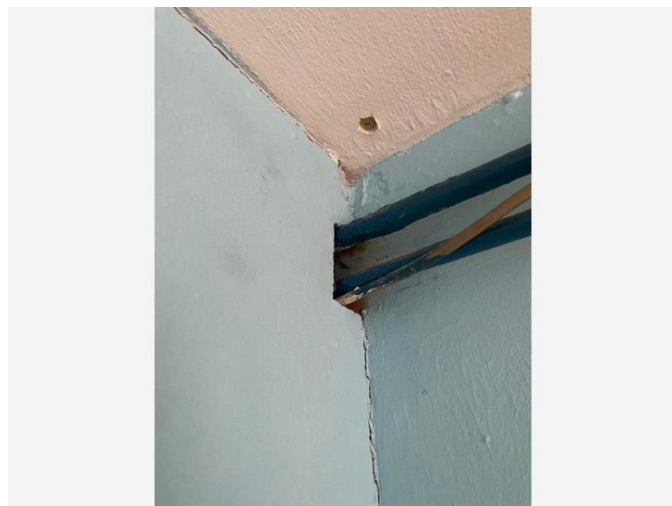
## Fiche 5: Stucwerk plafond

Geen asbest

#	Type	Referentie	Resultaat
5.1	Mengmonster	Mm02	Geen asbest

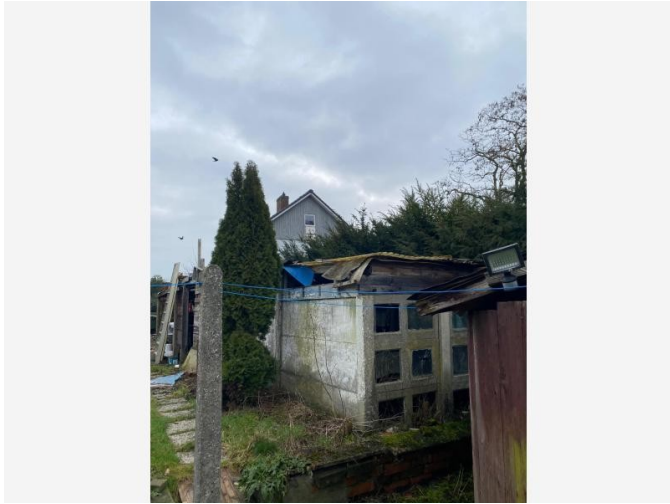
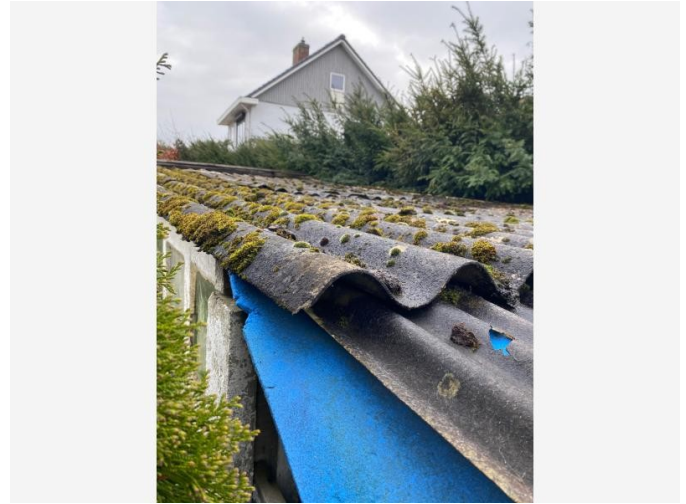
Afdruipzone/afvloeizone

Afspoelend regenwater kan asbestdeeltjes van verweerde asbestcementen dak- of gevelbekleding meenemen naar de bodem. De asbestdeeltjes in de bodem vormen een laag risico: bodempartikels houden de asbestdeeltjes voldoende vast om gezondheidsrisico's te vermijden. Door deze asbesthoudende bodemzone zorgvuldig te beheren, vermijdt u gezondheidsrisico's.

Beschrijving	Golfplaten dak garage
Bron van de asbestdeeltjes	Bron is nog aanwezig
Type	Afdruipzone dak
Afmetingen (lengte - breedte - diepte)	<ul style="list-style-type: none"><li>• 3,00 m - 6,00 m - 0,30 m</li></ul>
Geraamd volume	5,40 m <sup>3</sup>
Opmerking	Hoeveelheid is indicatief

- Om het afspoelen van asbestdeeltjes te stoppen, is het verstandig om de verwijdering van de dak- of gevelbekleding in te plannen en in afwachting hiervan een dakgoot te plaatsen om het regenwater af te voeren naar de riolering.

De uitgraving van een afdruipzone gebeurt volgens de methodiek "eenvoudige handelingen". Vermijd daarbij vermenging met andere bodem en laat de uitgegraven asbesthoudende grond afvoeren naar een daartoe vergunde stortplaats. Voor de uitgraving wordt een richtdiepte van 30 cm gehanteerd.
