# Asbestinventarisatetest

Charles Coppensstraat 48, 1560 Hoeilaart

Attestnummer : 20260325-000383.000

**Niet-asbestveilig**

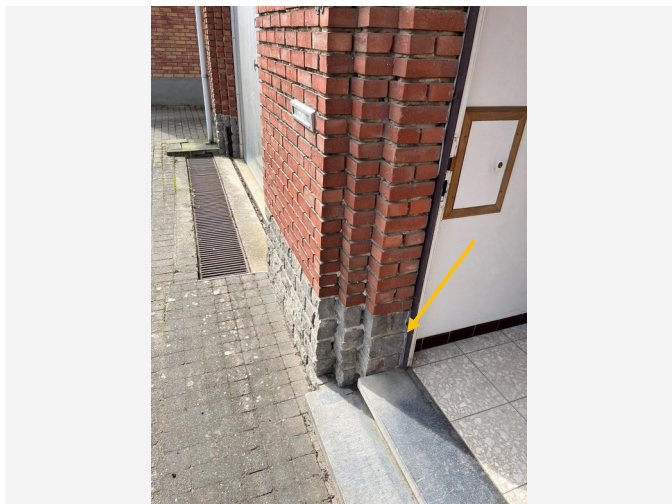
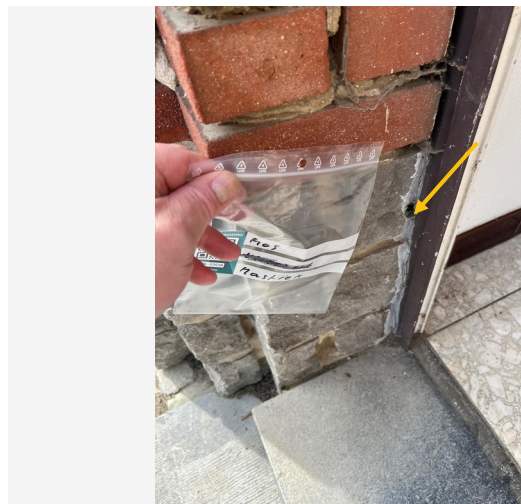
| Eindbeoordeling materiaalarisico | Verhoogd materiaalarisico en/of verhoogde kans op vezelvrijgave |

| Toestand van het materiaal | Matig beschadigd, matig verweerd |

| # | Type | Referentie | Resultaat |
|---|---|---|---|
| 1.1 | Puntmonster | M05 | Chrysotiel |

| Beschrijving | Mastiek/kit tussen muur en profiel buiten |

Verwijderen

- Zorg voor een veilig beheer. Vermijd het beschadigen van het asbestmateriaal. Controleer de toestand jaarlijks op wijzigingen.

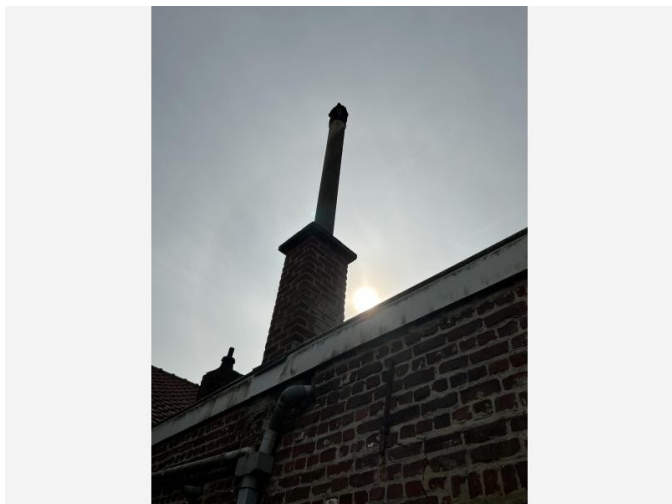
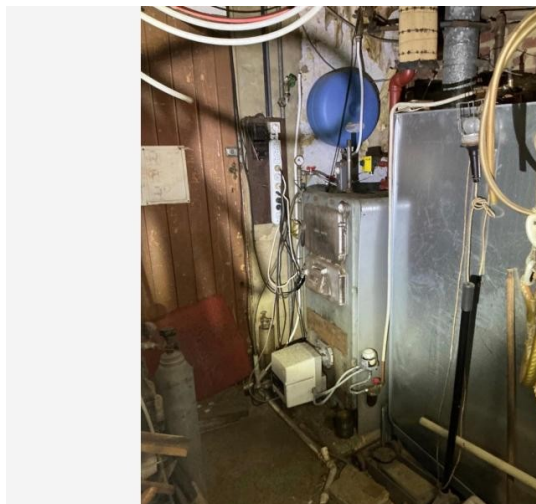
| Eindbeoordeling materiaalrisico | Verhoogd materiaalrisico en/of verhoogde kans op vezelvrijgave |

| Asbestsoort (vezeltype) | Crocidoliet aanwezig |
| Toestand van het materiaal | Matig beschadigd, matig verweerd |

| Beschrijving | Schouwbus in gesloten systeem |
| Opmerking | Schouwbus in een 'gesloten systeem' wil zeggen dat er in het verlengde van deze schouwbus een CV ketel is aangesloten of deze volledig dichtgemaakt is en niet meer in gebruik is. De hoeveelheid is een schatting. |

Verwijderen

- Verwijder dit asbestmateriaal zo snel mogelijk. Volg de toestand goed op.
- Voer bijkomende staalname(s) uit.

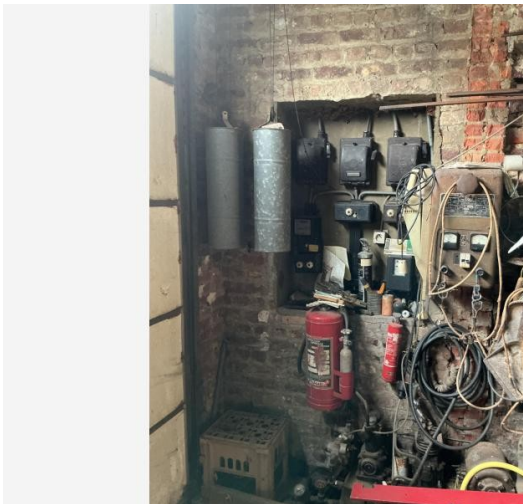
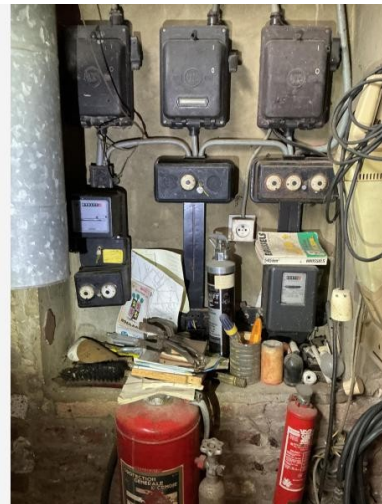
| Opmerking | De meterkast hoort toe aan de nutsmaatschappij en dient door hen vervangen/verwijderd te worden. |

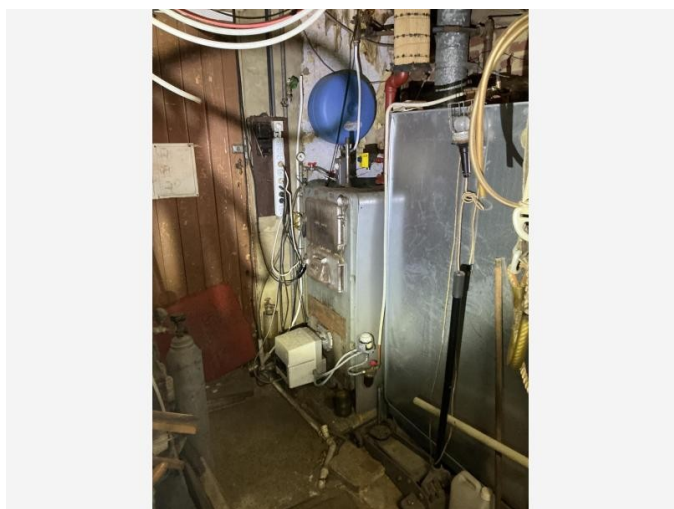
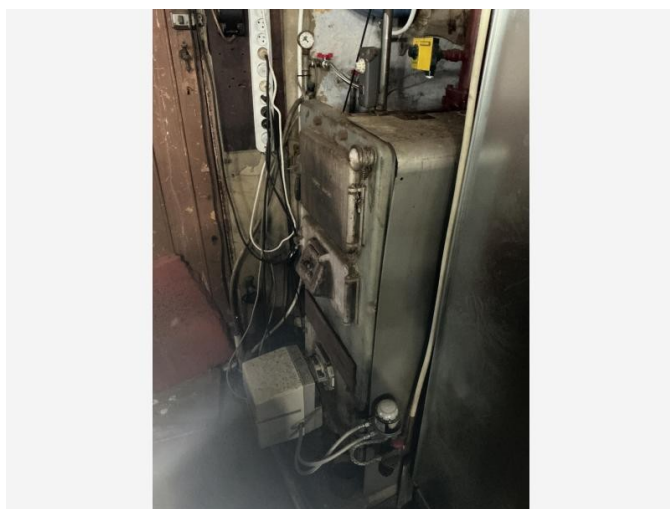
### Fiche 23: Brander/CV-ketel - Isolatie/pakkingen

| Beschrijving | Notitie | Terug te vinden op plannen |
|---|---|---|
| Fiche 23: Brander/CV-ketel - Isolatie/pakkingen | Mogelijk bevat de brander/CV-ketel asbestverdachte isolatie en/of pakkingen. Inspectie zonder demontage was niet mogelijk op moment van de inspectie. | Plan 1.1: Gelijkvloers |
