Asbestinventarisatetest

Koning Albertstraat 14, 2547 Lint

Attestnummer : 20250210-000189.000

Uitgegeven op : 10.02.2025

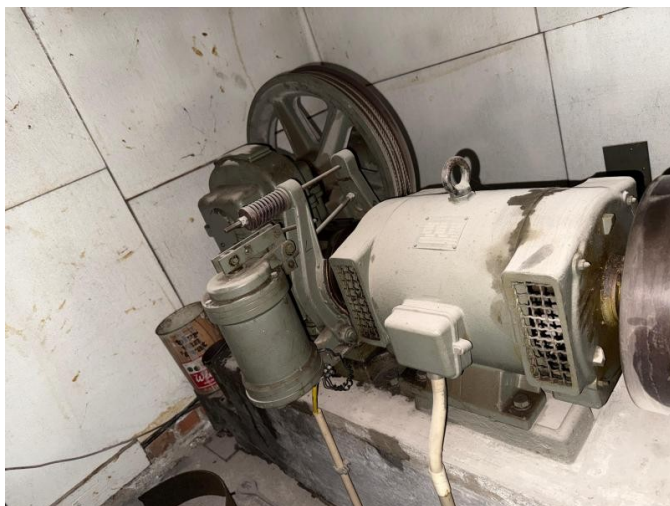
Situeringfoto

Permanente beperking

Reden: staalname niet mogelijk zonder risico gevolgschade

Uitleg van de asbestdeskundige: De lift is niet meer in gebruik, maar nog wel steeds aanwezig. Het is echter niet mogelijk om de motor open te maken zonder risico op gevolgschade.. Mogelijks zijn de pakkingen aanwezig in de motor wel asbesthoudend. Indien deze ooit wordt verwijderd of de motor wordt opgemaakt, doe dit voorzichtig.

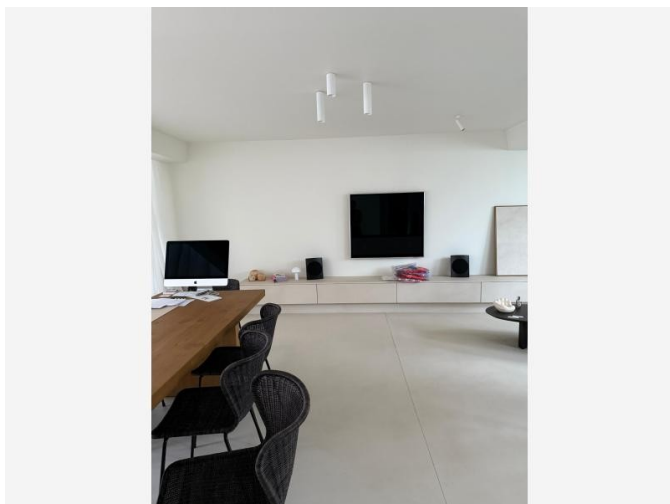
Situeringfoto

Uitgesloten van inspectie

Bouwjaar: 2019

Constructies gebouwd vanaf 2001 moeten niet onderzocht worden

Opmerking	Het volledige gebouw werd volledig gerenoveerd in 2019, alsook de bezettingswerken, met uitsluiting van de bezetting in de traphal, deze werd dan ook een staal van afgenomen en naar het labo verzonden (was negatief)
-----------	---

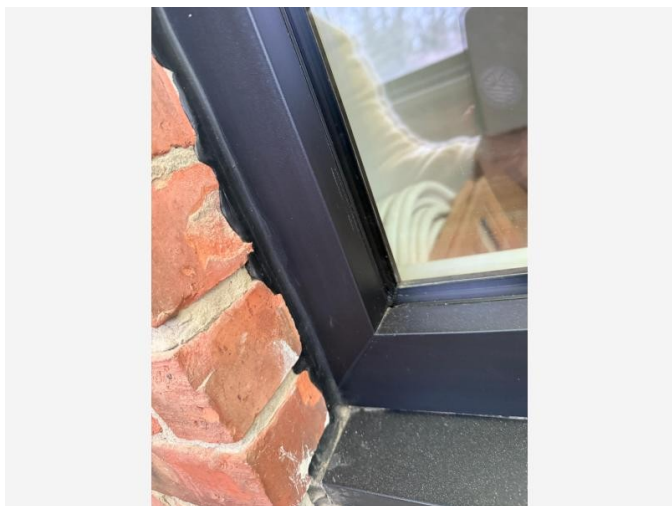
Vrije foto

Alle ramen aan de achterkant van het gebouw werden vernieuwd en zowel ramen als mastiek bevatten geen asbestverdachte materialen

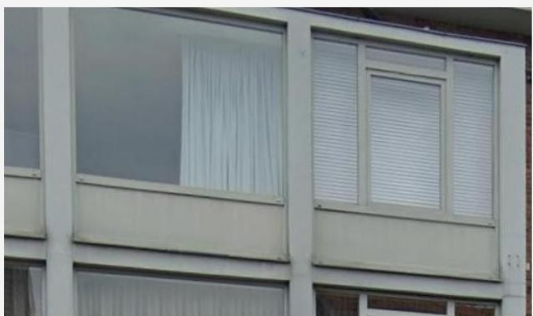
Vrije foto

De ramen + panelen aan de voorkant van het gebouw zijn van aluminium.

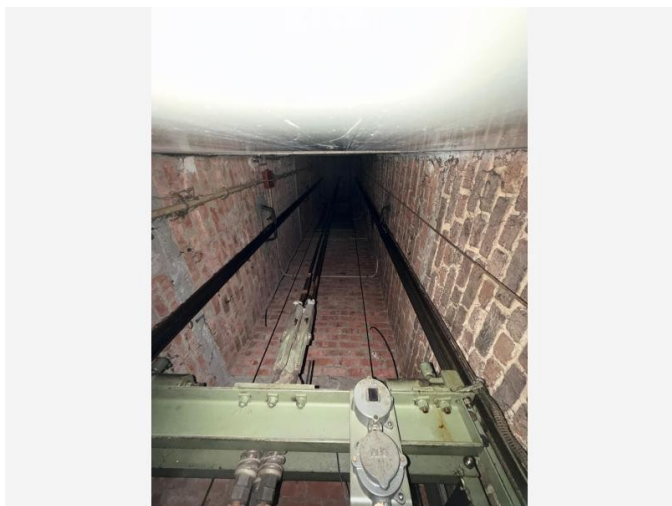
Vrije foto

De liftschacht bevatte geen asbestverdacht materialen en werd volledig opgebouwd uit baksteen en metaal.

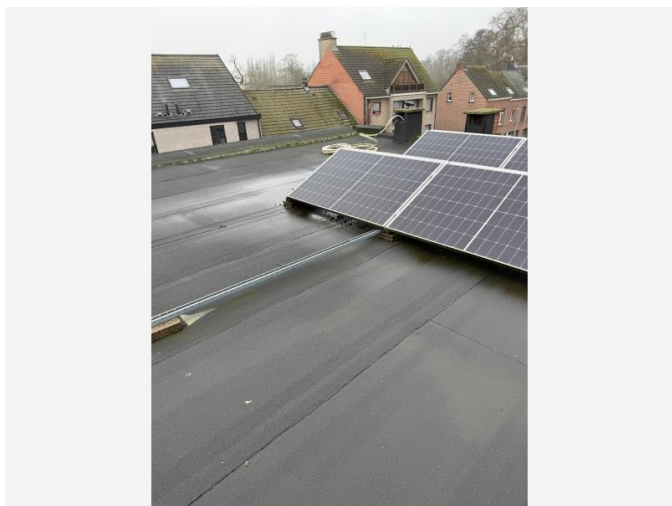
Vrije foto

Er werd geen factuur meer teruggevonden van de roofing van het plat dak, maar deze werd ongeveer 5 jaar geleden vernieuwd. Het feit dat hier ook zonnepanelen op werden gezet, kunnen we besluiten dat de roofing geen asbest bevat, want het is namelijk niet toegestaan om zonnepanelen te plaatsen op asbesthoudende daken.

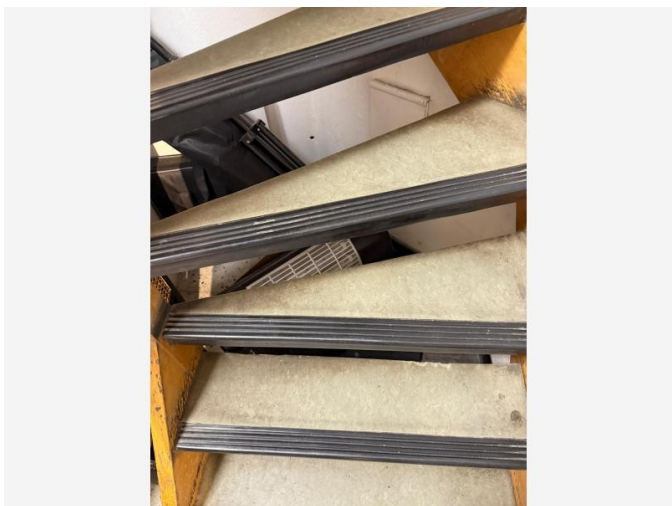
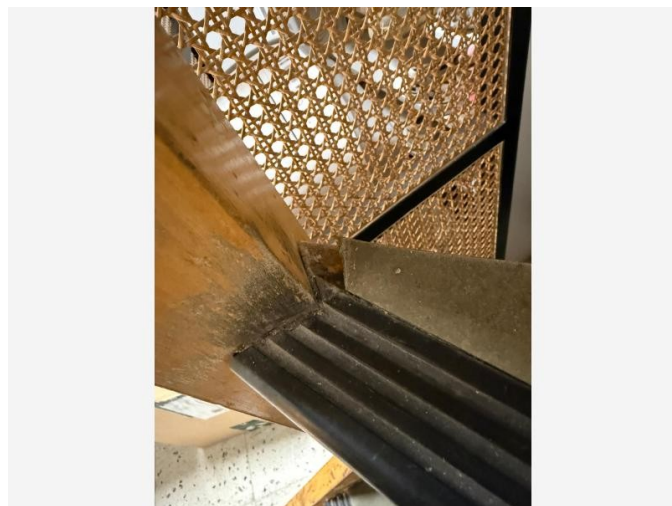
Geen asbest

#	Type	Referentie	Resultaat
7.1	Puntmonster	MM01	Geen asbest

Beschrijving	trapbekleding
Omgeving	Binnen
Primaire drager	Vaste trap, vaste ladder
Bindmiddel van materiaal	Lijm
Gebondenheid op basis van bindmiddel	Hecht
Hoeveelheid (oppervlakte - dikte - aantal)	• 5,00 m ² - 0,50 mm - 1 stuk
Totaal volume	0,003 m ³
Identificatiemethode	Vaststelling met monstername
Destructieve handeling voor identificatie	Nee

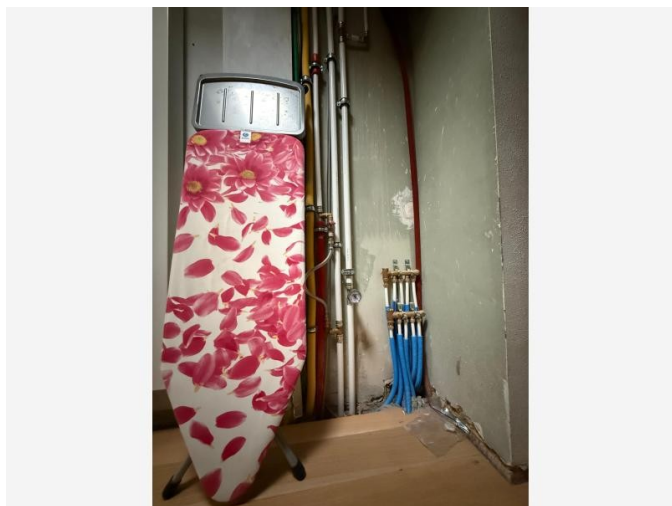
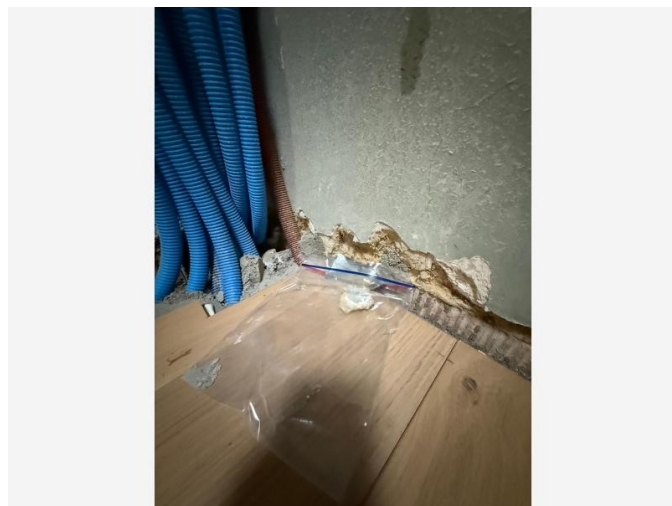
Fiche 8: Pleisterwerk muur gang

Geen asbest

#	Type	Referentie	Resultaat
8.1	Mengmonster	MM02	Geen asbest

Beschrijving	Pleisterwerk muur gang
Omgeving	Binnen
Primaire drager	Binnenwand
Bindmiddel van materiaal	Gips - kalk
Gebondenheid op basis van bindmiddel	Niet-hechtgebonden
Hoeveelheid (oppervlakte - dikte - aantal)	• 50,00 m ² - 1,00 cm - 1 stuk
Totaal volume	0,50 m ³
Identificatiemethode	Vaststelling met monsternamen
Destructieve handeling voor identificatie	Nee
Opmerking	enkel het pleisterwerk in de gang op de muren werd niet gerenoveerd
