# Asbestinventarisatetest

Charles Coppensstraat 48/2, 1560 Hoeilaart

Attestnummer : 20260325-000263.000

Uitgegeven op : 25.03.2026

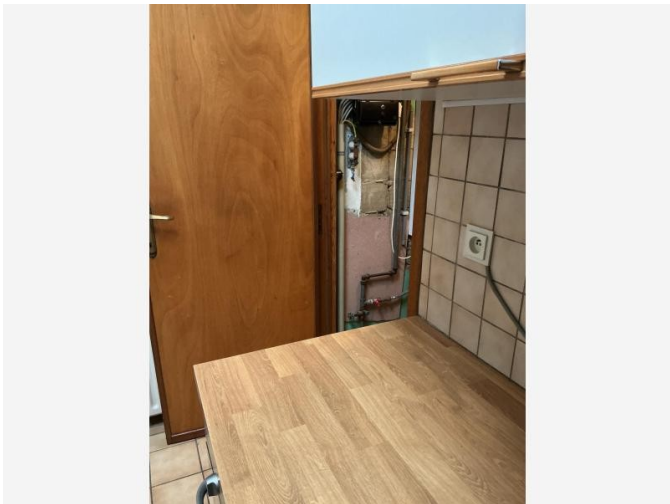
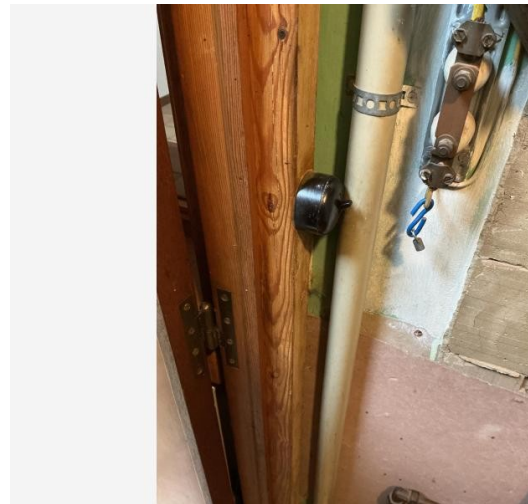
| Eindbeoordeling materiaalarisico | Verhoogd materiaalarisico en/of verhoogde kans op vezelvrijgave |

| Asbestsoort (vezeltype) | Crocidoliet aanwezig |
| Toestand van het materiaal | Licht beschadigd, licht verweerd. Intacte calciumsilicaatplaat of materiaal met categorie 3-gebondenheid |

| Beschrijving | Bakeliet schakelmateriaal |

Verwijderen

- Zorg voor een veilig beheer. Vermijd het beschadigen van het asbestmateriaal. Controleer de toestand jaarlijks op wijzigingen.
- Voer bijkomende staalname(s) uit.

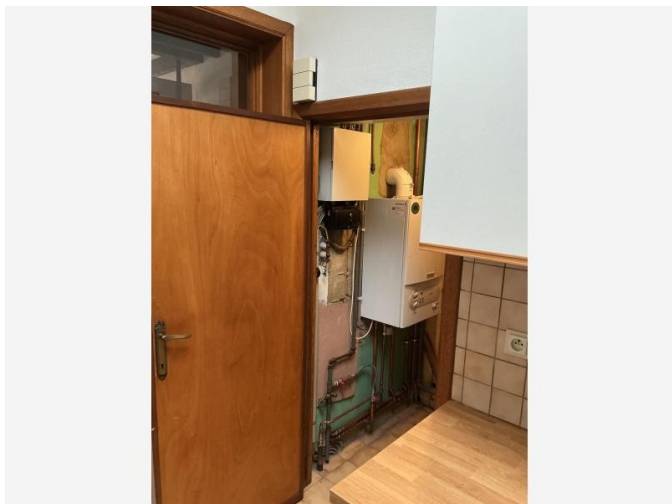
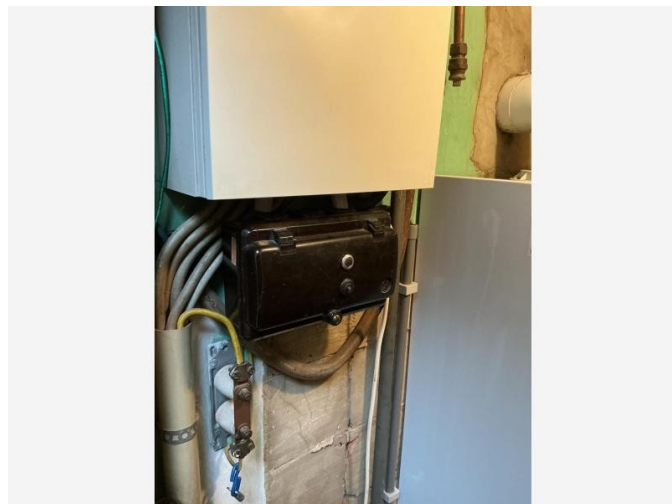
| Eindbeoordeling materiaalrisico | Laag materiaalrisico en/of verlaagde kans op vezelvrijgave |

| Asbestsoort (vezeltype) | Crocidoliet aanwezig |
| Toestand van het materiaal | Onbeschadigd, niet verweerd |

| Beschrijving | Bakeliet meter- en zekering kast |

Zorgvuldig beheren

- Zorg voor een veilig beheer. Vermijd het beschadigen van het asbestmateriaal. Controleer de toestand jaarlijks op wijzigingen.
- Voer bijkomende staalname(s) uit.

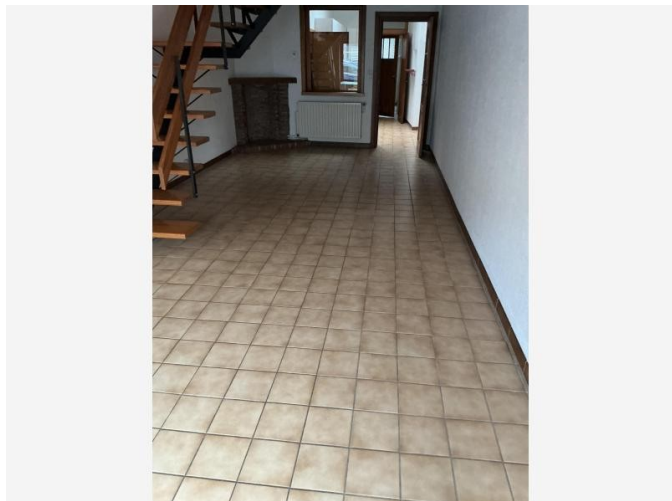
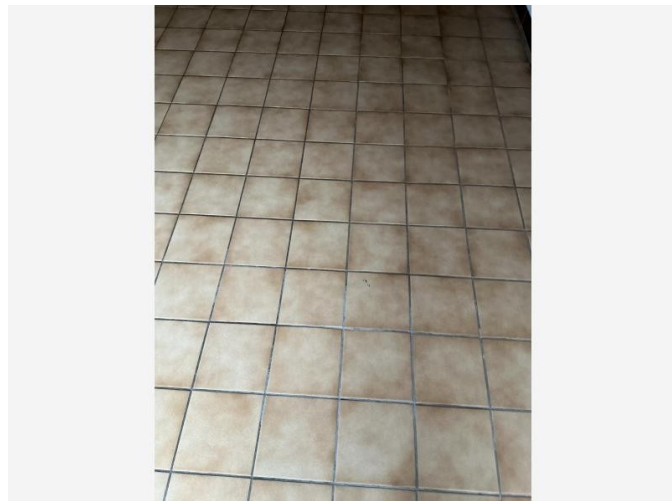
## Fiche 5: Tegellijm onder vloertegels en achter plinttegels

| (Asbest)materiaal | In-situ afwerkingslagen - Lijm laag |

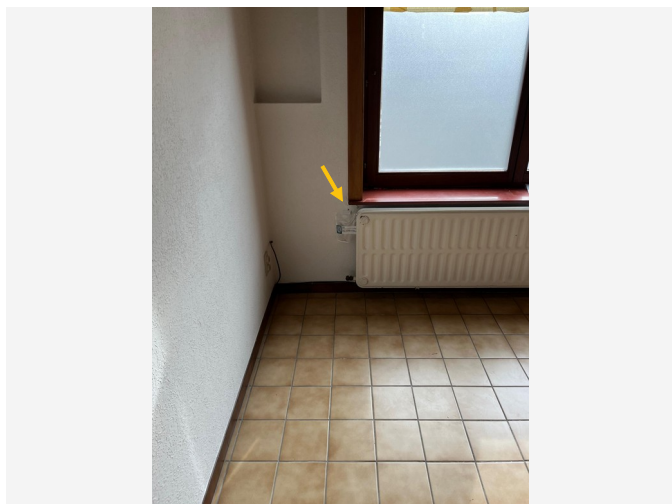
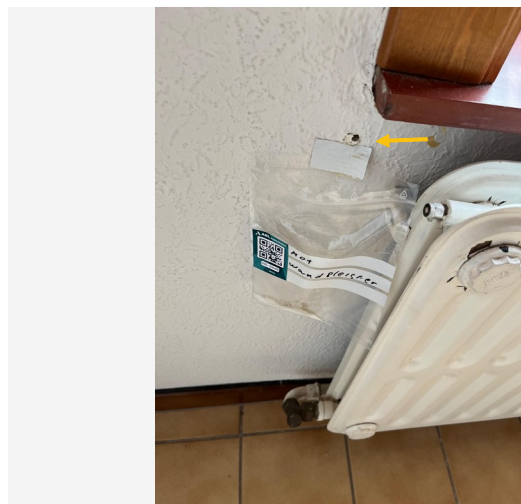
## Fiche 8: Pleisterwerk wanden

Geen asbest

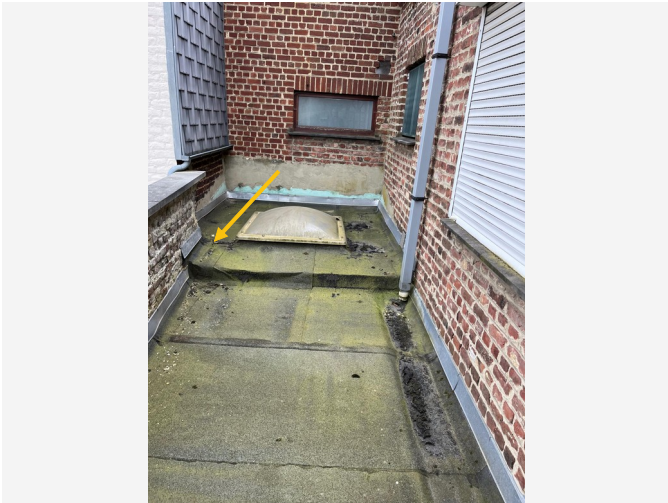
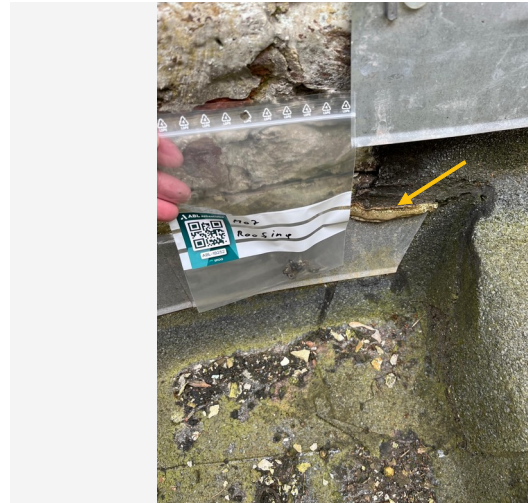
## Fiche 9: Dakbedekking - Roofing

Geen asbest

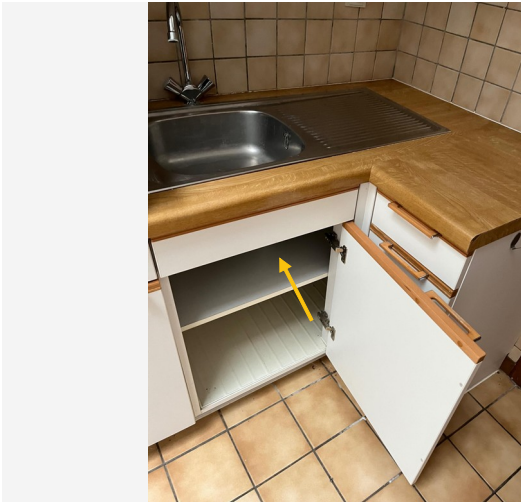
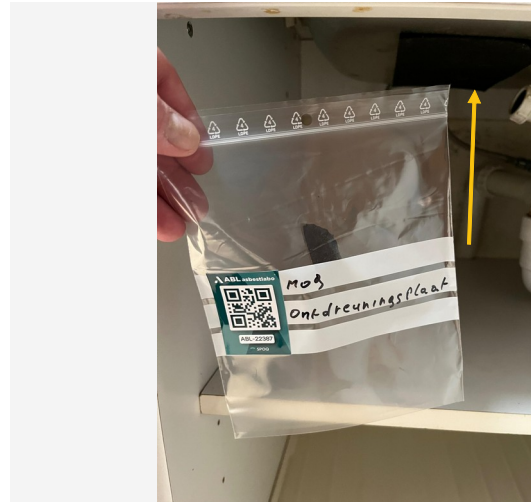
## Fiche 10: Ontdreuningsplaat/anti-dreunplaat onder spoelbak

Geen asbest

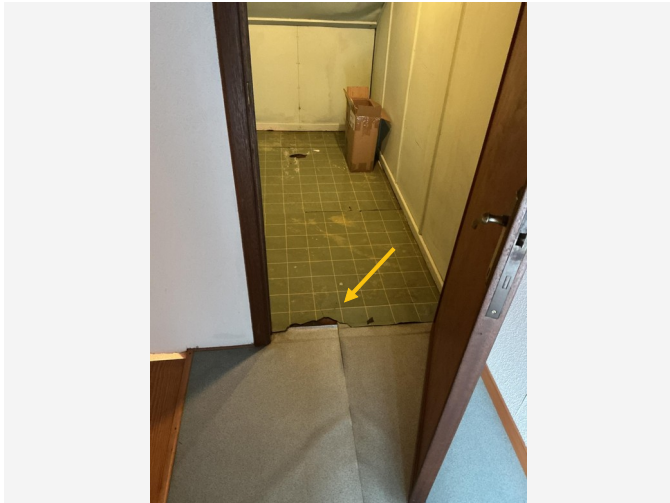
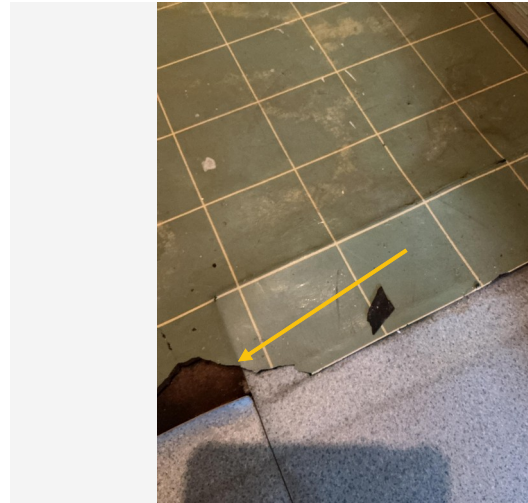
## Fiche 11: Vloerzeil met verdachte onderlaag

Geen asbest

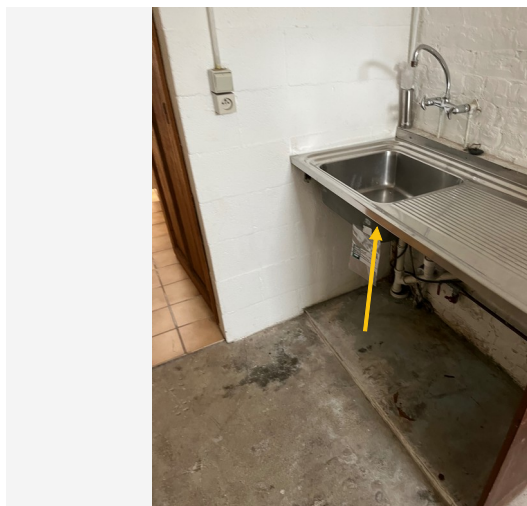
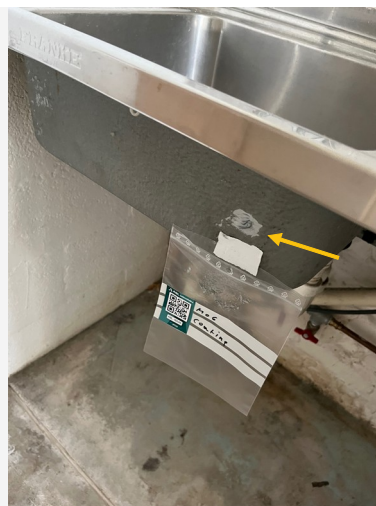
## Fiche 12: Coating

Geen asbest

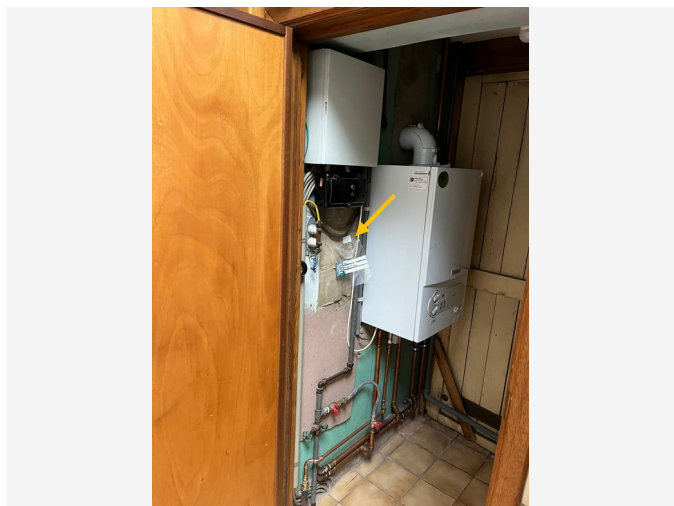
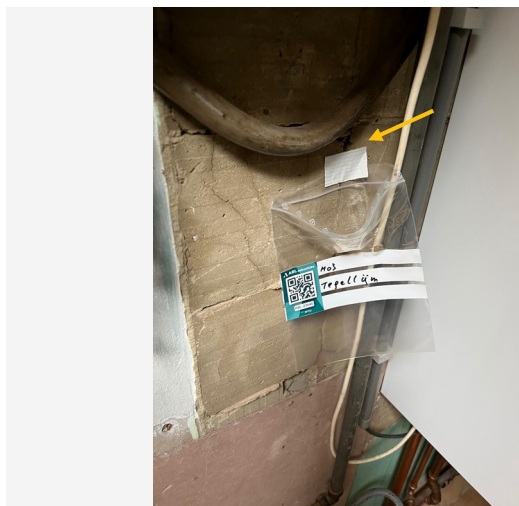
## Fiche 13: Tegellijm

Geen asbest

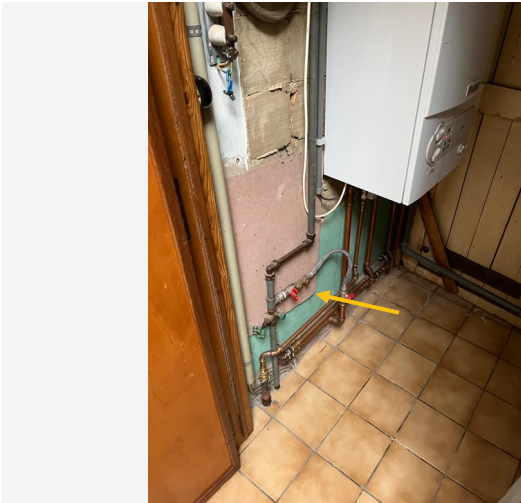
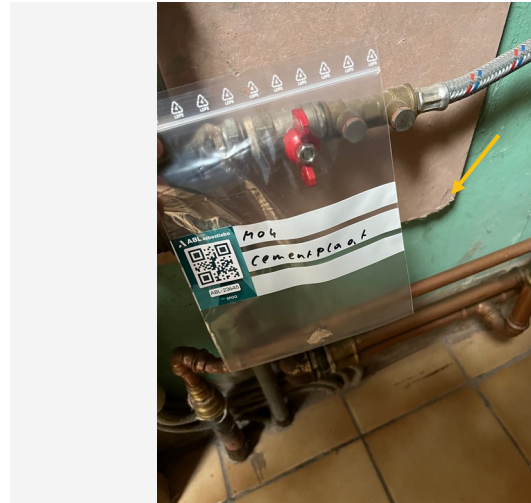
## Fiche 14: Cementplaat

Geen asbest

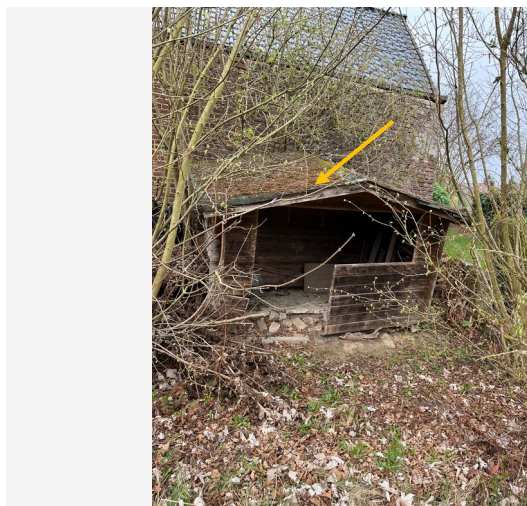
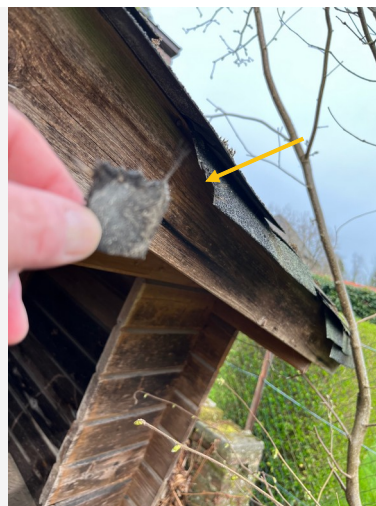
## Fiche 15: Dakbedekking - Roofing tuinhuis

Geen asbest

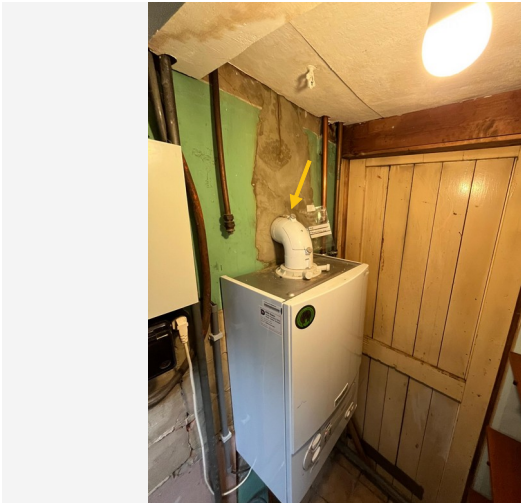
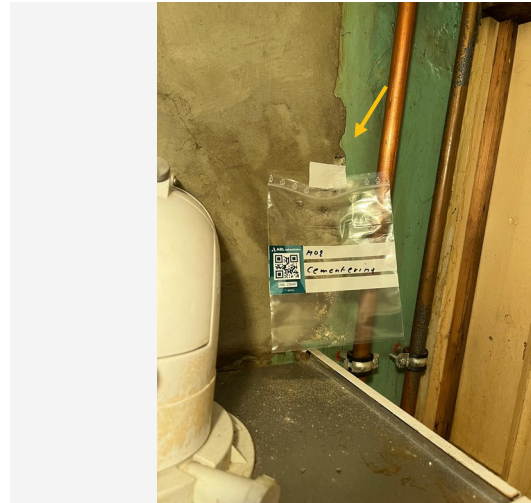
## Fiche 16: Cementering binnen

Geen asbest

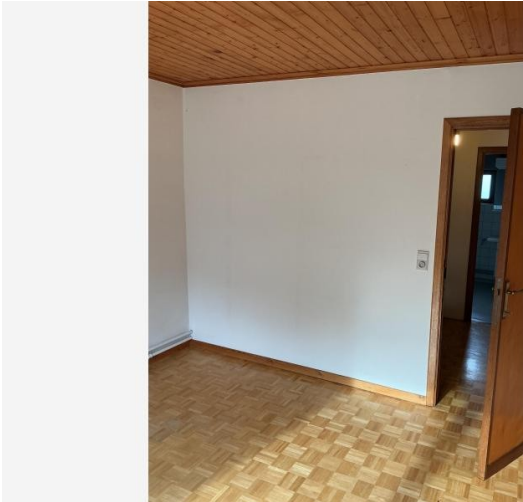
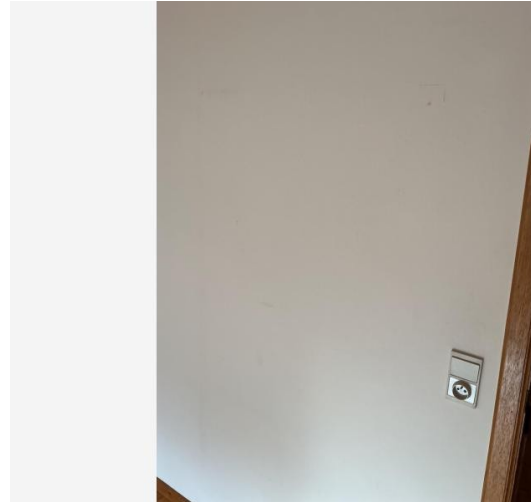
## Fiche 22: Valse wand(en) gipskarton platen/hout/pvc

| Beschrijving | Notitie | Terug te vinden op plannen |
|---|---|---|
| Fiche 22: Valse wand(en) gipskarton platen/hout/pvc | De valse wand(en) bestaat(bestaan) uit niet-asbestverdachte gipskarton platen. Zonder destructie is het niet mogelijk om na te gaan of er asbestverdachte materialen aanwezig zijn achter de valse wand(en). | Plan 1.5: Eerste verdieping<br>Plan 1.7: Tweede verdieping |
