# Asbestinventarisatattest

Steenweg op Deinze 52, 9880 Aalter

Attestnummer : 20260105-000233.000

Uitgegeven op : 05.01.2026

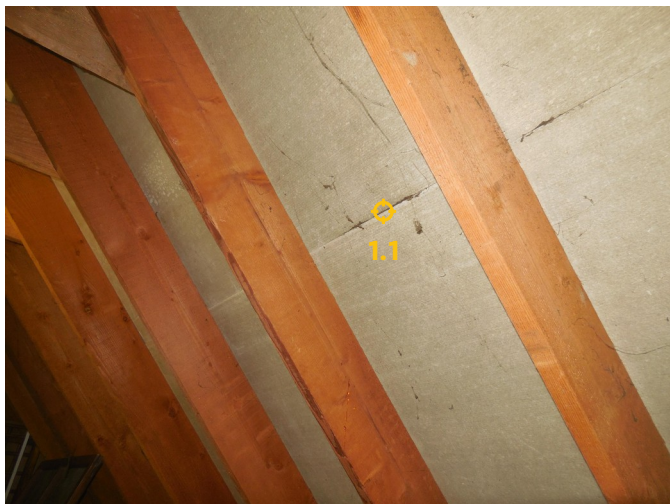
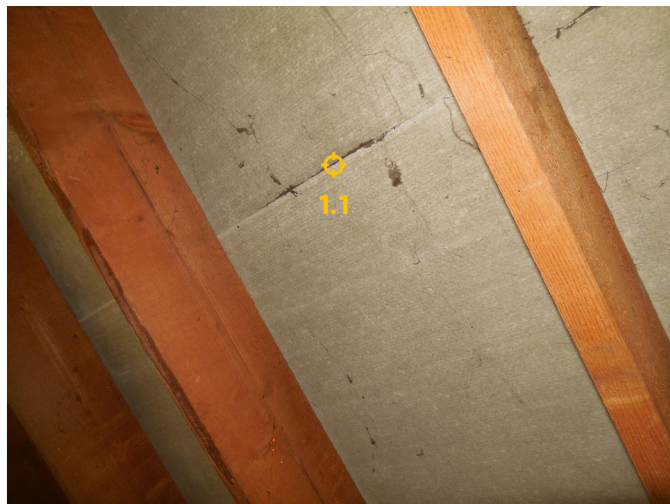
Het asbestmateriaal valt onder de mijlpaal van 2040.

| Eindbeoordeling materiaalrisico | Laag materiaalrisico en/of verlaagde kans op vezelvrijgave |

| Gebondenheid | Categorie 1: hechtgebonden in oorsprong |
| Asbestsoort (vezeltype) | Alleen chrysotiel |
| Asbestconcentratie | Laag (< 50%) |
| Afschermingsgraad van het gehele materiaal | Geheel of deels (ook) vrij aan de binnenlucht |
| Toestand van het materiaal | Licht beschadigd, licht verweerd. Intact calciumsilicaatmateriaal of categorie III 'gebondenheid' |

| # | Type | Referentie | Resultaat |
|---|---|---|---|
| 1.1 | Puntmonster | MM02 | Chrysotiel |

| Beschrijving | Onderdak woning |
| Asbestmateriaal | Plaat, paneel, tablet - Type Menuiserie |
| Hoeveelheid (oppervlakte - dikte - aantal) | <ul style="list-style-type: none"><li>• 123,00 m<sup>2</sup> - 0,30 cm - 1 stuk</li></ul> |

- Zorg voor een veilig beheer. Vermijd het beschadigen van het asbestmateriaal. Controleer de toestand jaarlijks op wijzigingen.

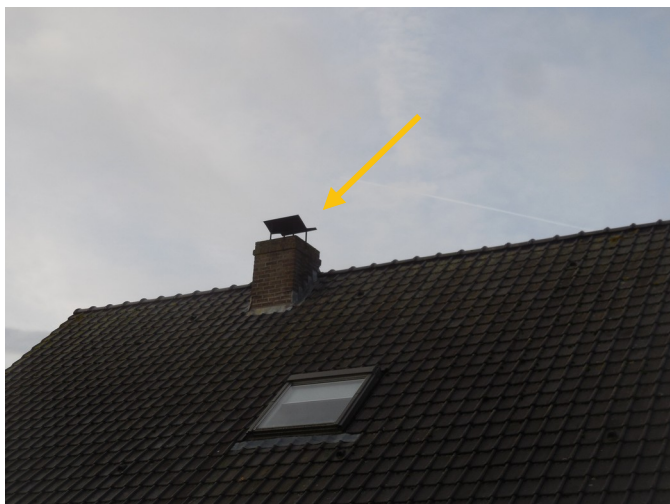
**Reden:** Het te onderzoeken materiaal situeert zich hoger dan 3,50 m te rekenen vanaf een veilige ondergrond

**Uitleg van de asbestdeskundige:** De bovenzijde en de binnenzijde van de schouw kan niet worden geïnspecteerd omdat deze zich hoger dan 3,5 m vanaf een veilige ondergrond bevindt. Het is niet uitgesloten dat er binnen in de schouw of langs de bovenkant zich asbestverdachte materialen bevinden zoals bijvoorbeeld rookgaskanalen, schouwwhoeden, verluchtungskanalen, afdekplaten enz ... Dit dient verder onderzocht te worden.

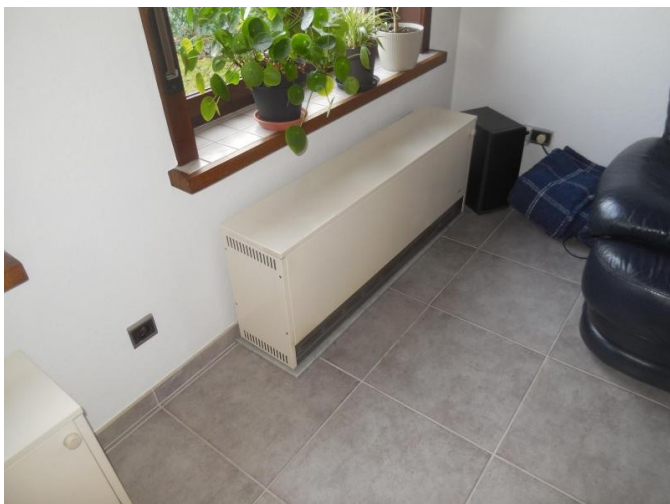
Afhankelijk van het bouwjaar, type en merk kunnen elektrische accumulatoren en / of convectoren asbestverdachte toepassingen bevatten in de vloerplaat, steunstenen, afdichtingen, afdekplaat en/of isolatie. Ment dient na te gaan of het desbetreffende merk in aanmerking komt om asbesthoudende toepassingen te bevatten, dit dient verder onderzocht te worden en indien van toepassing dient het toestel dan ook met de nodige voorzorgsmaatregelen afgevoerd te worden volgens de vigerende wetgeving.

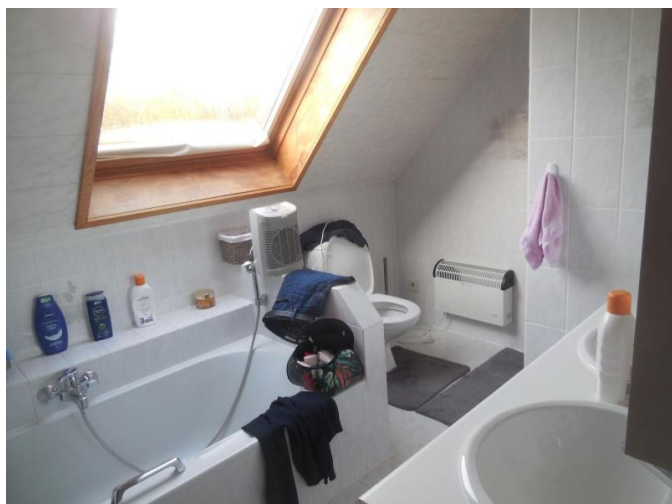
## Fiche 4: Tegellijm Faiencetegels Muren WC, badkamer en wasplaats

Mogelijk bevindt er zich asbestverdachte tegellijm achter de wandtegels. Dit was niet waarneembaar, er waren geen bestaande beschadigingen of openingen in de wandtegels.

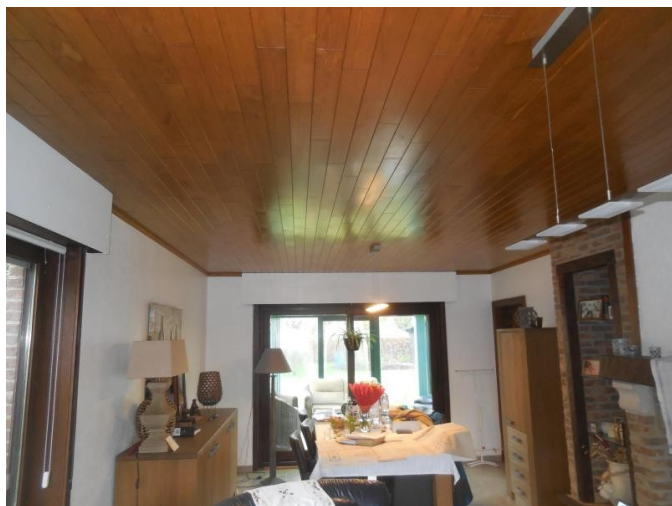
De plafonds in het woongedeelte waren ofwel voorzien van een onuitneembaar verlaagd plafond ofwel volledig in hout uitgevoerd zodat de eventuele aanwezigheid van pleisterwerk en/of andere asbestverdachte toepassingen in de achterliggende ruimte niet kon worden vastgesteld en bemonsterd. Dit dient verder onderzocht te worden.

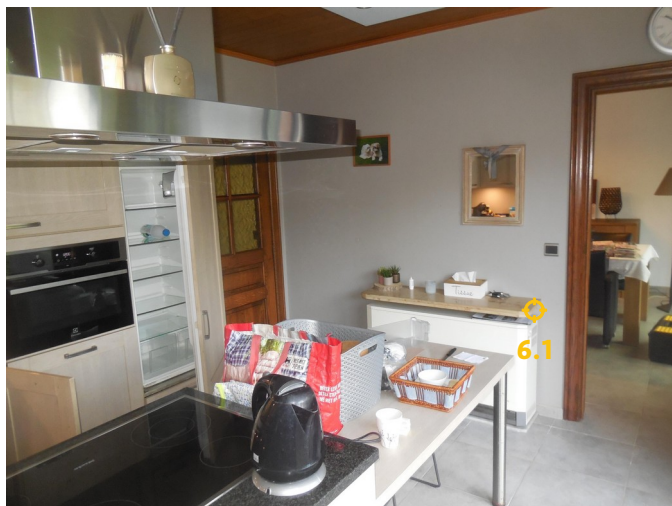
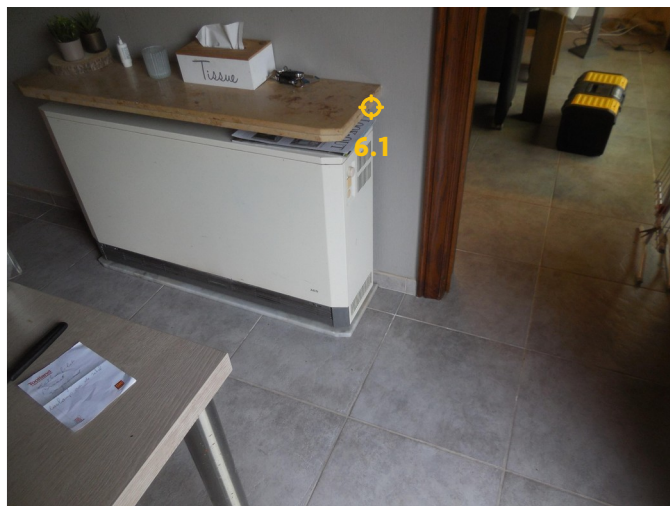
## Fiche 6: Pleisterwerk wanden

Geen asbest

| # | Type | Referentie | Resultaat |
|---|---|---|---|
| 6.1 | Mengmonster | MM03 | Geen asbest |

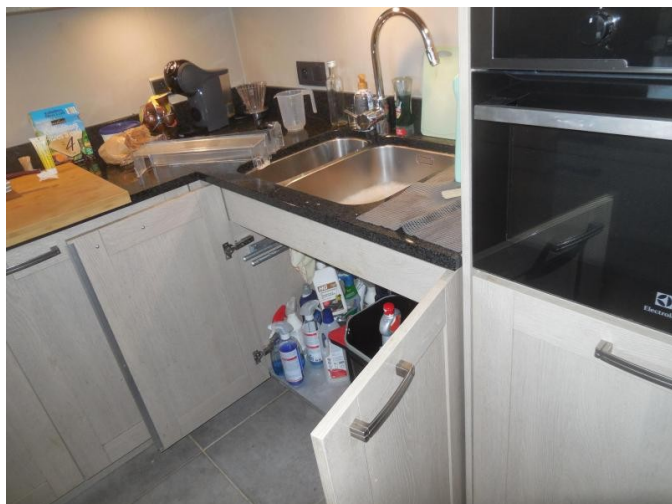
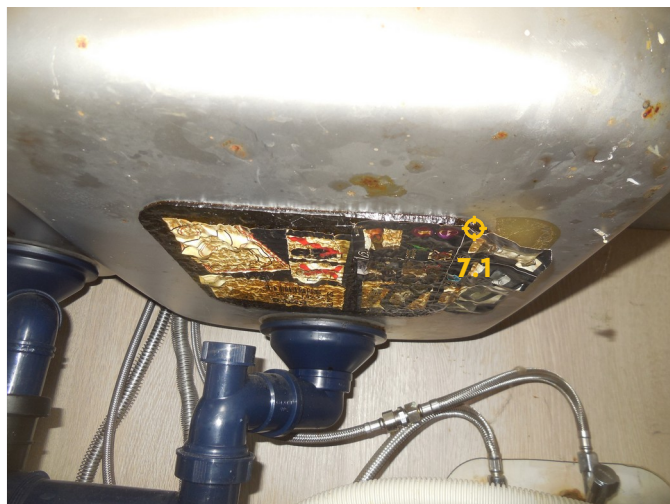
## Fiche 7: Anti-dreunplaat spoelbak keuken

Geen asbest

| # | Type | Referentie | Resultaat |
|---|---|---|---|
| 7.1 | Puntmonster | MM04 | Geen asbest |

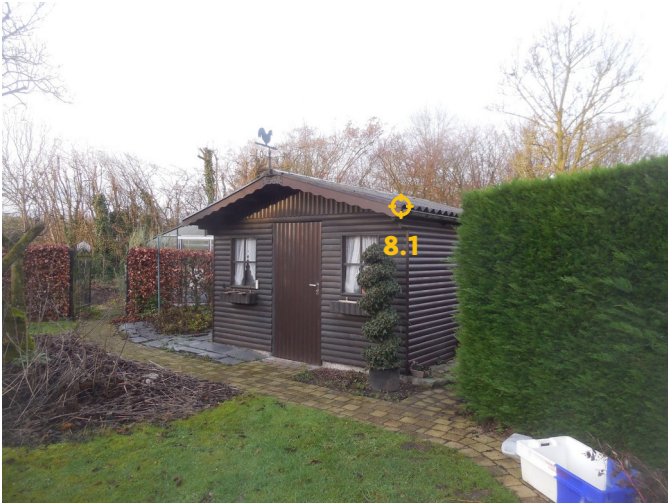
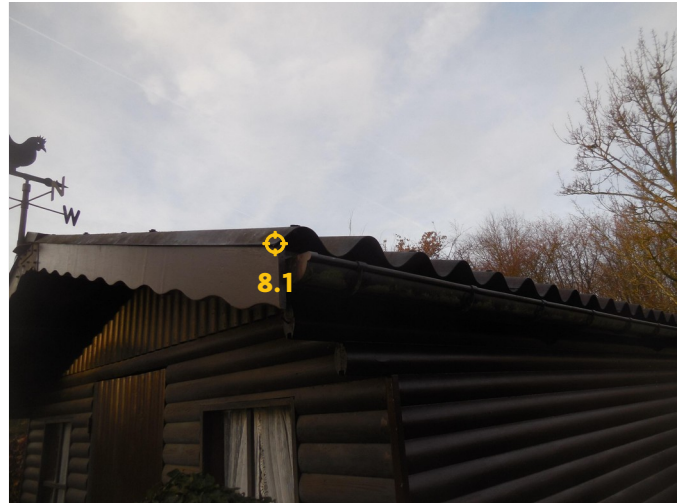
## Fiche 8: Dakbedekking tuinhuis

Geen asbest

| # | Type | Referentie | Resultaat |
|---|---|---|---|
| 8.1 | Puntmonster | MM01 | Geen asbest |

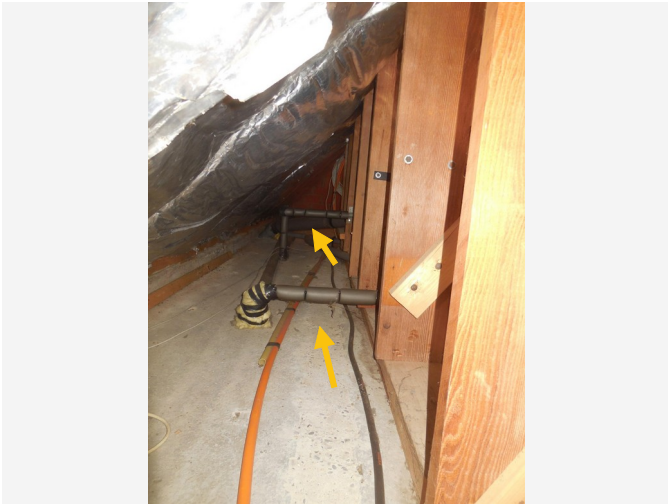
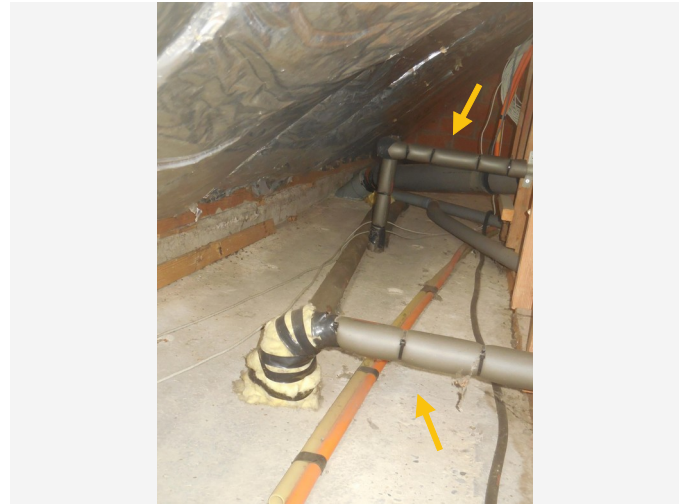
## Fiche 19: Leidingisolatie

| Fiche 19: Leidingisolatie | De leidingisolatie bestaat uit PE-isolatie, niet-asbestverdacht dus. | Plan 1.2: Plan verdieping 1 |
