## 1. CHAPITRE 1 : NOTIFICATION, CORRESPONDANCE, DEMANDES DE L'EXPERT.

#### 4.5 GRIEF N°1 : REMONTÉES CAPILLAIRES APPARTEMENT REZ-DE-CHAUSSÉE.

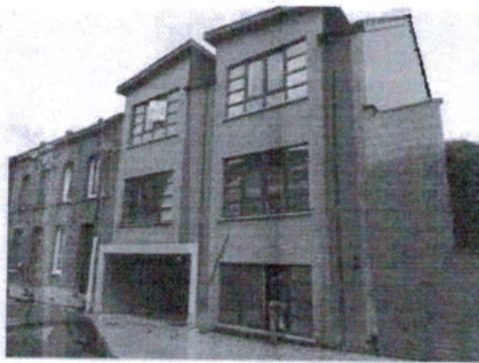
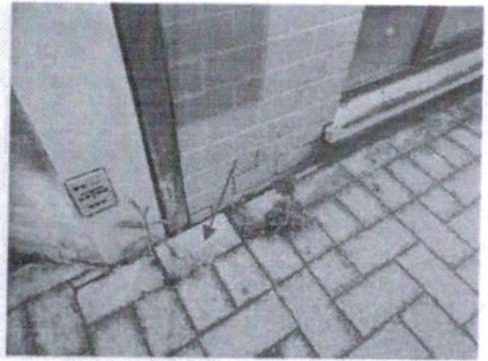
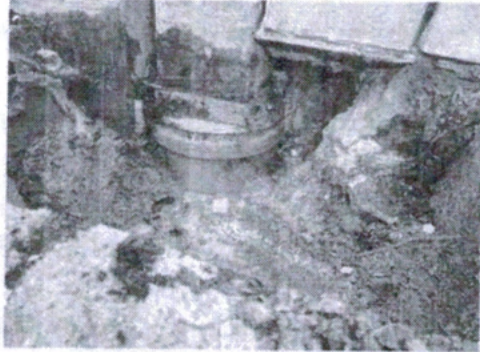
- 4.5.1 A l'intérieur de l'appartement, les pieds des murs des façades de l'appartement montrent les stigmates de remontées capillaires sur les quatre côtés de l'appartement à savoir en façade avant, arrière, latérale et contre le mur mitoyen. Le problème affecte également certains murs intérieurs de l'appartement.
- 4.5.2 Nous effectuons des sondages au pied des façades afin de déterminer l'étanchéité mise en œuvre.
- 4.5.3 En façade avant, n'ayant pas l'autorisation d'ouvrir le trottoir public nous nous limitons à démonter un klinker en correspondance du pied de la descente d'eau pluviale (cf. photos 4.1 à 4.3).
- 4.5.4 Aucune étanchéité n'est visible sur le gros-œuvre à cet endroit.

- 6.4.1.7 Réaliser une étanchéité sur l'ancien mur contre terre. Cela comporte la démolition des contre-murs du pignon de l'immeuble (porteurs ?). Attention à la déstabilisation potentielle de l'ancien mur suite à l'augmentation de la poussée hydrostatique. Le travail doit être prescrit et surveillé par un ingénieur en stabilité pour vérifier la nécessité de renforts à prévoir dans le mur. Le travail comporte la démolition et la reconstruction des contre-murs dans les appartements et des parachevements.

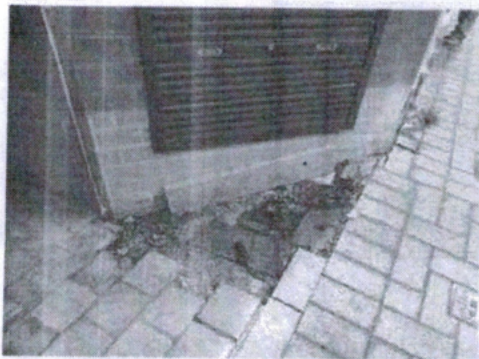
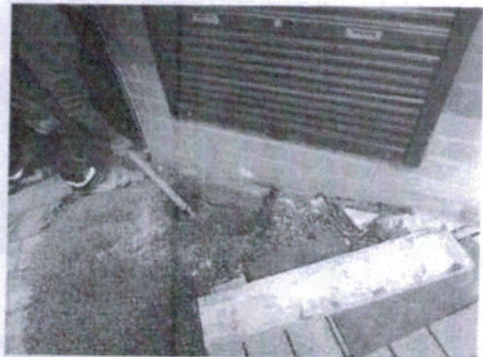
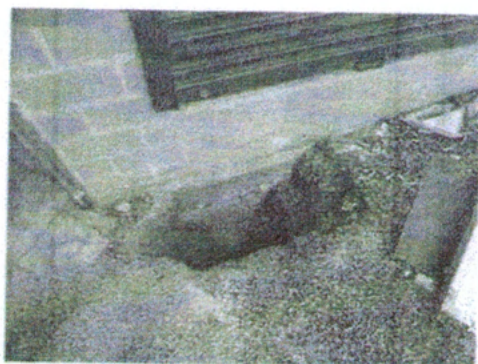
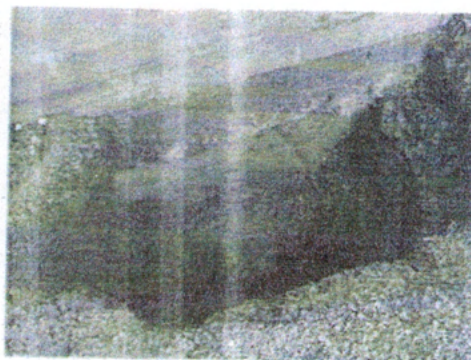
- 4.5.5 Nous effectuons des constats sur la partie de biais entre la façade avant et latérale (cf. photos 4.4 à 4.7).
- 4.5.6 Aucune étanchéité n'est visible sur le pied du mur, ni sur le radier en béton (cf. photo 4.7), qui, après vérification des niveaux, semble être le même radier que celui intérieur.

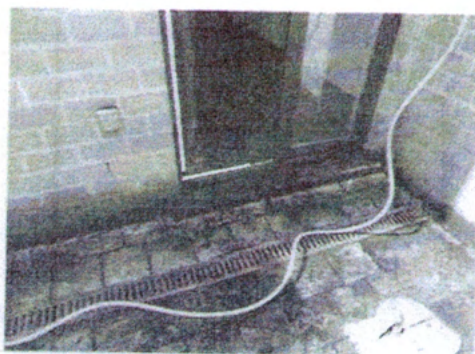
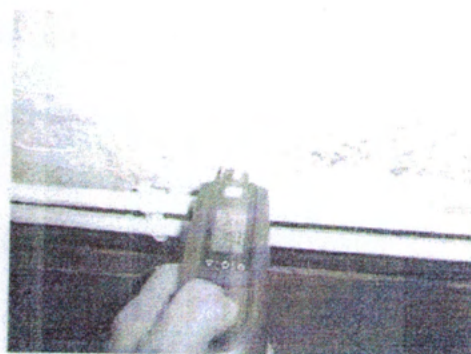
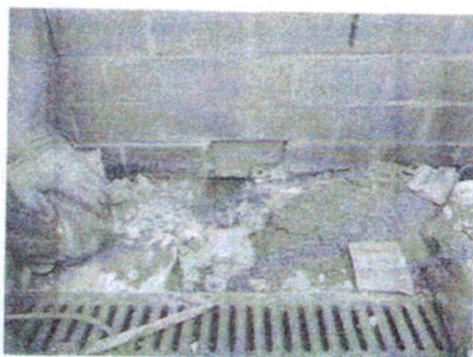
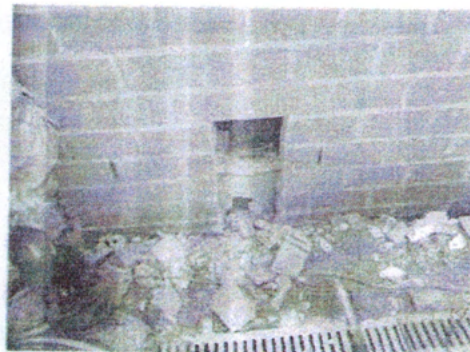
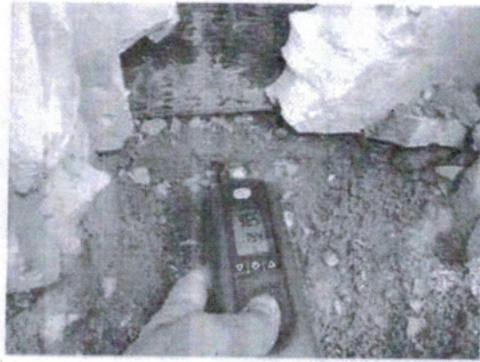
- 4.5.7 Nous procédons au démontage du parement dans la cour privative en façade arrière (cf. images 4.8 à 4.12).
- 4.5.8 A l'intérieur, en correspondance de l'endroit du sondage, nous relevons une teneur en humidité de 73/100 (état humide) –cf. image 4.9–.
- 4.5.9 Une bavette type DIBA est placée derrière la brique de parement. Son pli horizontal achemine les eaux de la coulisse vers les orifices de drainage évidés dans les joints verticaux du parement (cf. image 4.11).
- 4.5.10 Sous cette bavette, une deuxième est placée derrière l'isolant et elle se glisse sous le bloc porteur (cf. image 4.12).
- 4.5.11 Le mur porteur s'appuie sur un radier dépassant dépourvu de toute protection étanche (cf. image 4.12).

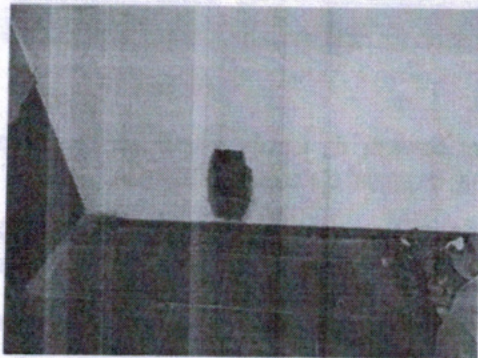
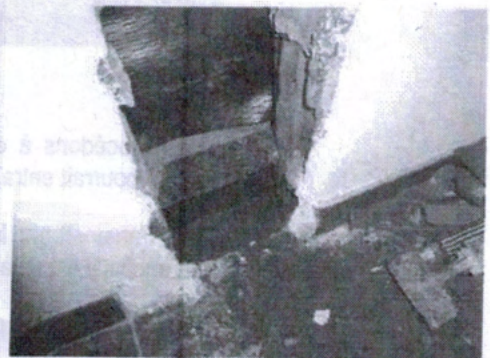
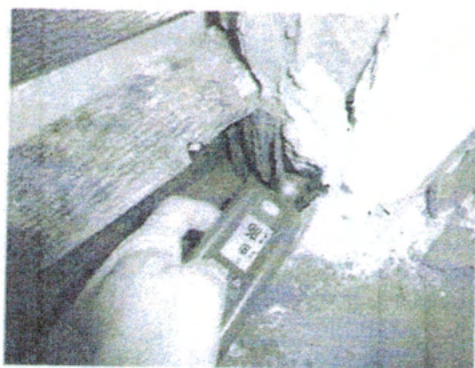
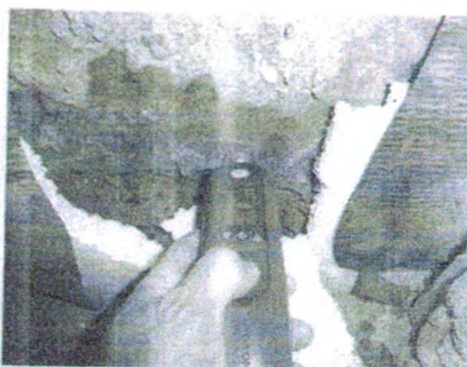
4.5.12 Nous effectuons un sondage au pied du mur mitoyen dans le salon de l'appartement à proximité du meuble de la cuisine, à l'endroit où un carottage avait été exécuté précédemment (cf. image 4.13 à 4.16).

4.5.13 Le mur se compose, en partant de l'extérieur, de :

- Plafonnage en plâtre,
- Bloc alvéolé en terre cuite d'une épaisseur de 14cm dans lequel nous pouvons constater une teneur en humidité de 99/100 (saturé). La lecture est identique au-dessus ou en-dessous de la bavette DIBA qui s'y greffe partiellement,
- Un vide de 5cm,
- Un isolant de type PUR de 4cm placée contre un isolant de type polystyrène de 2cm qui est placé contre ce qui semble être le mur contre terre mitoyen. Une deuxième bavette DIBA est placée verticalement contre l'isolant et se replie horizontalement en partie haute. Aucune étanchéité n'est visible sur le mur mitoyen (humidité mesurée 97/100 – saturé), ni dispositif de reprise des éventuelles eaux d'infiltration.

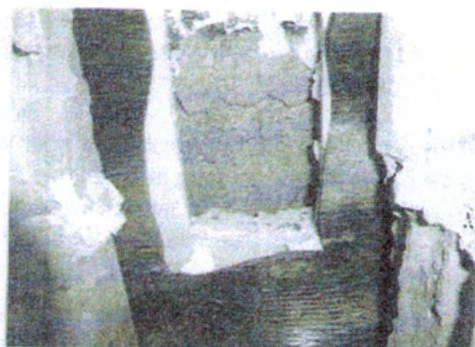
Image 4.16

- 4.5.14 La situation est similaire dans le sondage qui a été effectué dans la chambre arrière, mis-à-part un contre mur supplémentaire en briques pleines (cf. images 4.16 et 4.17).
- 4.5.15 L'humidité contre le mitoyen est de 96/100.

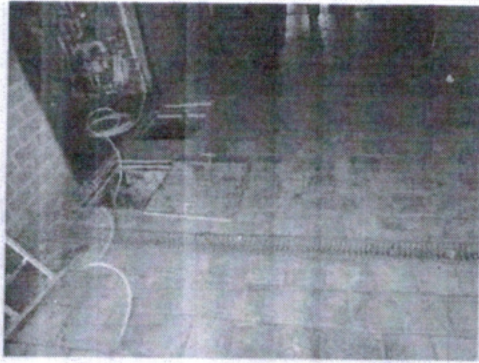
Image 4.18

- 4.5.16 Nous procédons à des constats du réseau enterré car une éventuelle défaillance de ce dernier pourrait entraîner un apport d'eau sous le bâtiment.
- 4.5.17 Nous transmettrons le rapport qui sera rédigé par la société Delta Contrôle dès sa réception, néanmoins il est déjà possible de résumer la situation dans les points qui suivent.
- 4.5.18 Certaines conduites présentent des dépôts et nécessitent un entretien (curage).
- 4.5.19 Des faibles contre-pentes sont, par endroit, constatées.
- 4.5.20 Nous n'avons pas constatés de cassures ou déboîtement, bien qu'une anomalie est peut-être présente dans la conduite horizontale qui raccorde la décharge verticale à la chambre de visite située en correspondance de la logette compteurs (cf. image 4.18).

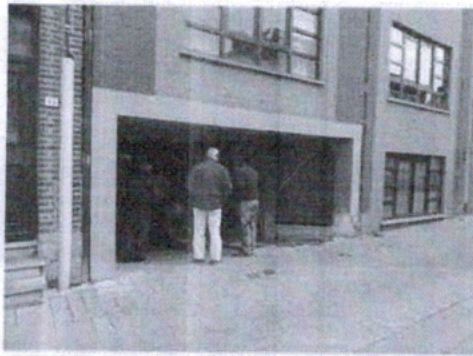
Image 4.19

- 4.5.21 De manière générale, les différentes évacuations se raccordent dans la chambre de visite qui se trouve à proximité du trottoir dans le passage carrossable (cf. image 4.19).

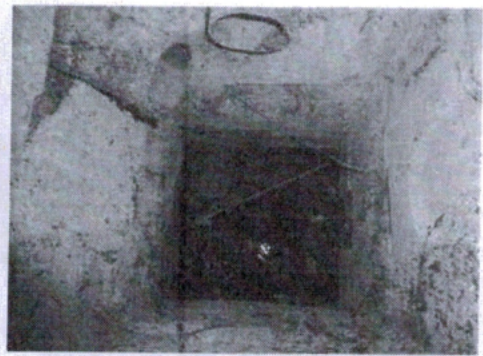
Image 4.20

- 4.5.22 L'évacuation de ladite chambre (cf. image 4.20) s'effectue vers une deuxième chambre non accessible située sous le sol du salon de l'appartement du rez-de-chaussée.

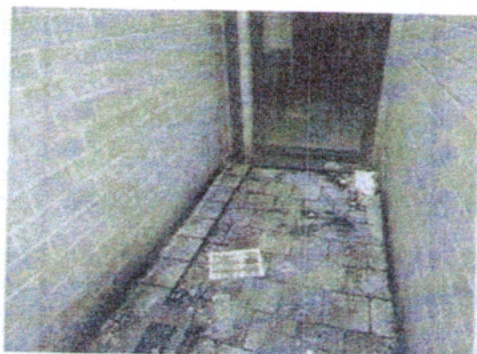
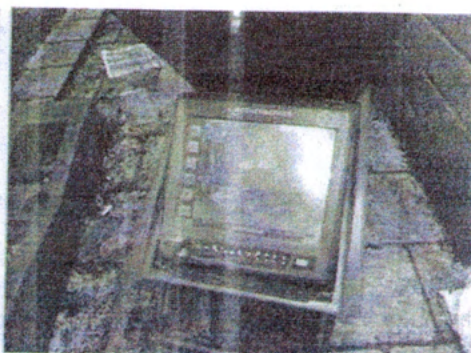
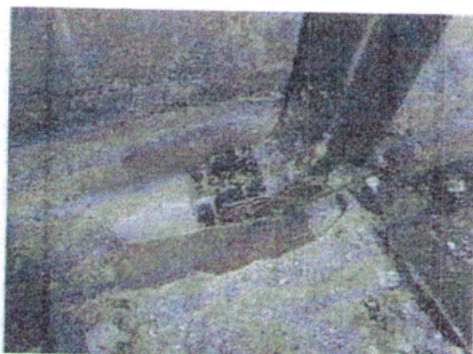
4.5.30 La descente d'eau pluviale située à proximité du mur mitoyen dans la cour arrière est défectueuse à l'emboîtement enterré (cf. images 4.25 à 4.27).

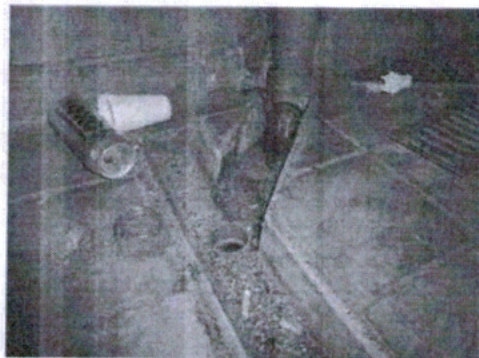
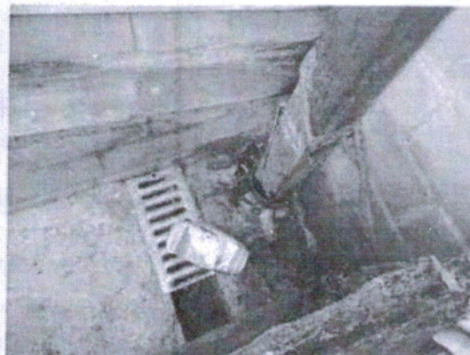
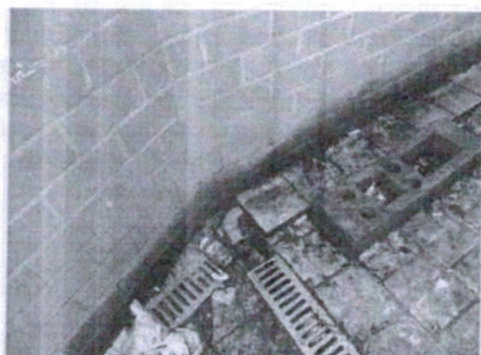
- 4.5.31 De manière générale nous pouvons constater que les raccords des avaloirs de sont pas soignés ni étanches (cf. images de 4.28 à 4.31).

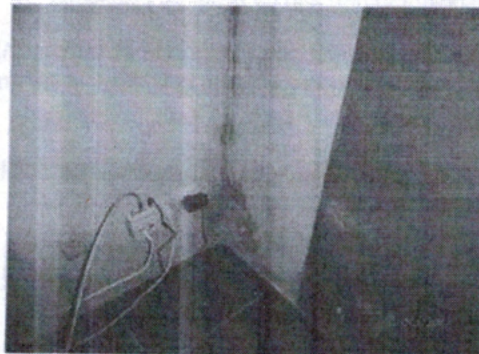
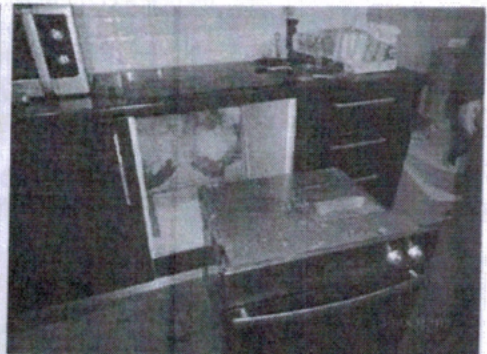
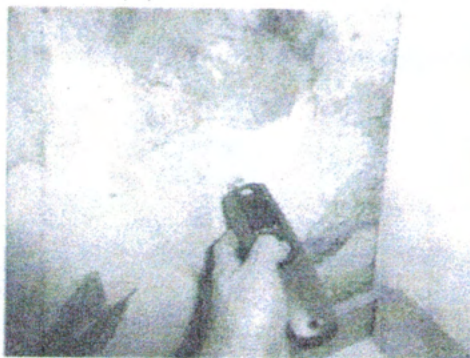
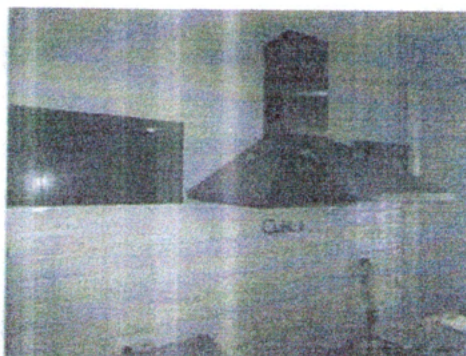
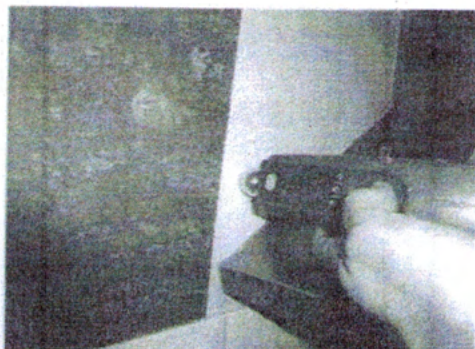
- 5.3.1 Des dégradations importantes sont constatées sur le mur intérieur en correspondance de l'angle entre le mitoyen et la façade.
- 5.3.2 Les mêmes dégradations sont visibles derrière le four et en correspondance de la hotte.

- 5.3.3 Nous procédons à des mesures de la teneur d'humidité, qui résulte être extrêmement élevée. En particulier : 99/100 four, 90/100 hotte.
- 5.3.4 Le propriétaire nous informe avoir procédé au placement contre le mur mitoyen, d'une plaque de plâtre (12mm) sur isolant (35mm) afin de palier au problème.
- 5.3.5 L'humidité dans le trumeau de façade entre la fenêtre et le mitoyen, est supérieure à 90/100 sur une hauteur de 50 cm en correspondance de la fenêtre, et sur une hauteur de 120 cm à la jonction avec le mitoyen.
- 5.3.6 Il y a lieu de préciser qu'en façade avant, en correspondance dudit trumeau, il y a une DEP encastrée à 60 cm de la fenêtre.

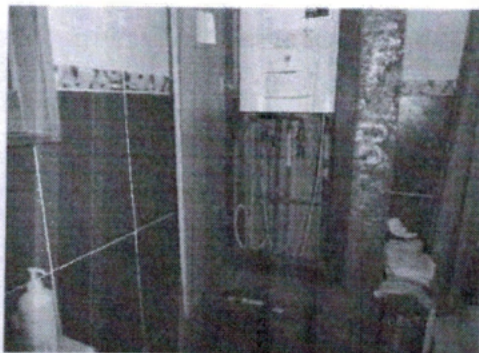
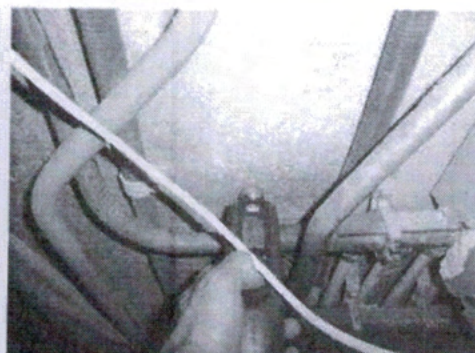
- 5.3.7 Une humidité importante est constatée dans le mur mitoyen en correspondance de la chaudière (82/100).

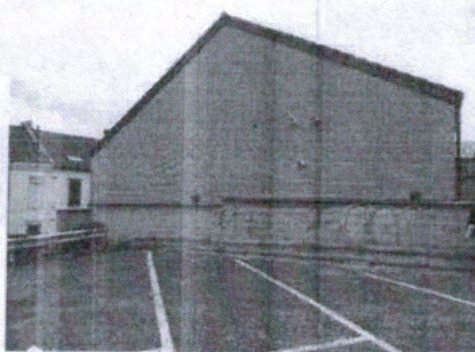
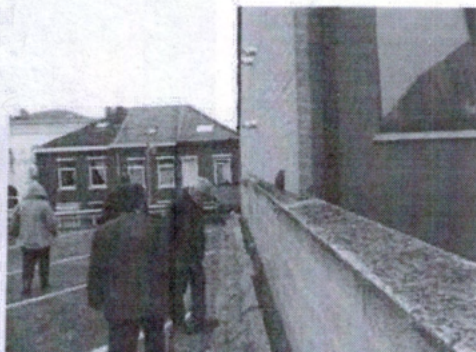
- 5.3.8 Nous avons procédé à des constats en correspondance du raccord entre le sol du parking et le mur pignon.
- 5.3.9 Le raccord n'est pas étanche, et l'eau de surface n'est pas correctement évacuée.

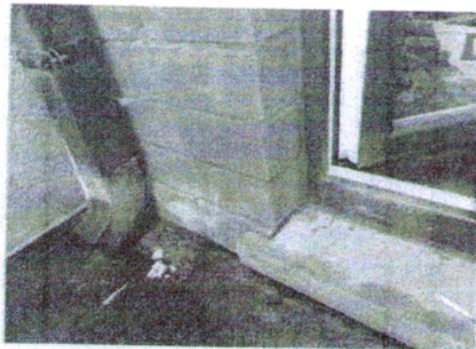
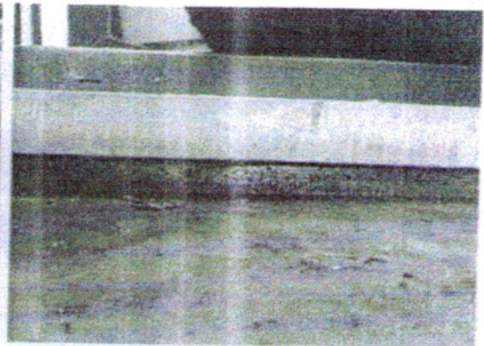
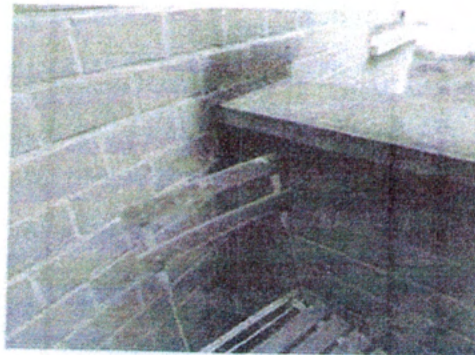
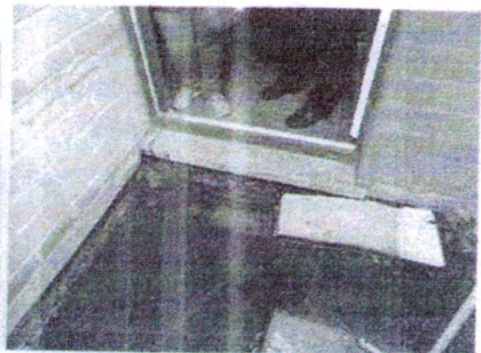
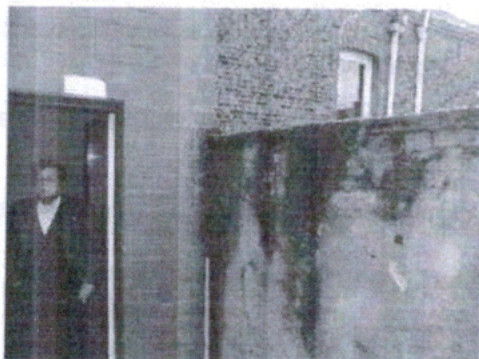
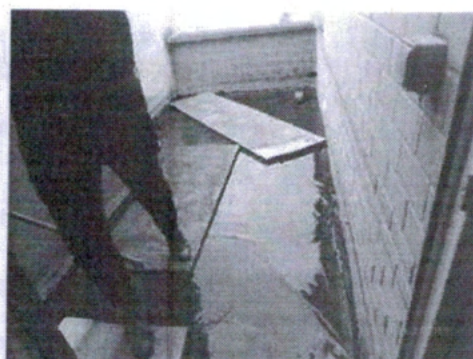
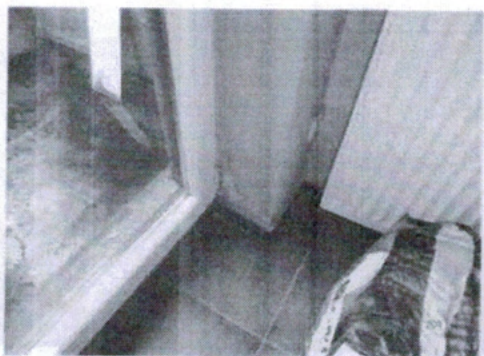
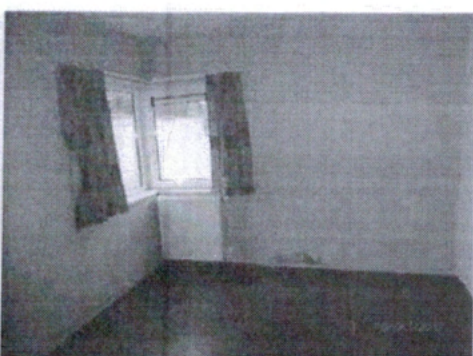
- 5.5.1 Une série de malfaçons sont constatées dans l'exécution des toitures plates (pentes, raccords, remontées, solins, ...).

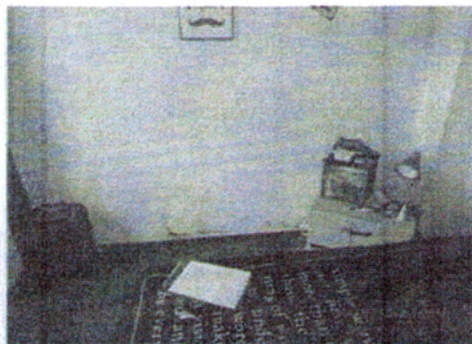
Image 5.21

- 5.8.1 Des moisissures sont visibles dans la chambre.
- 5.8.2 Une teneur en humidité élevée est enregistrée dans les murs.

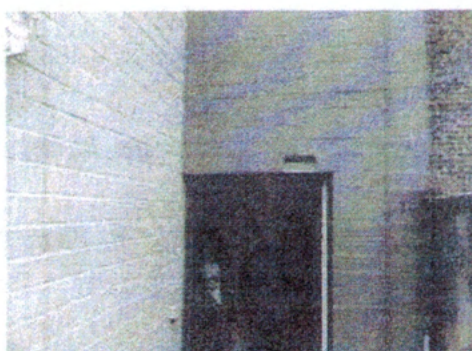
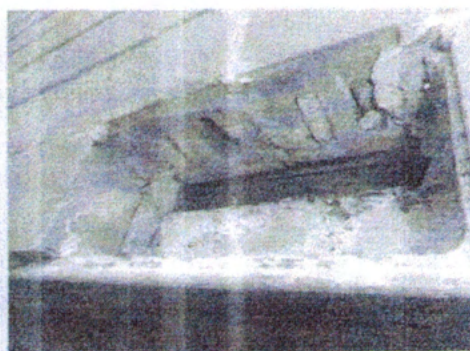
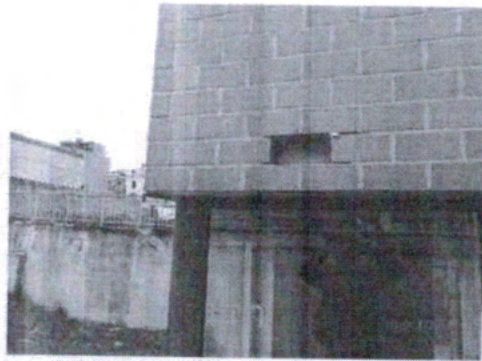
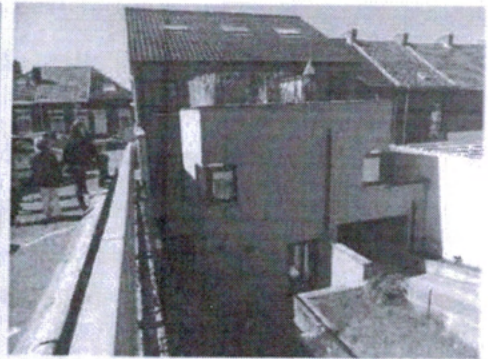
- 5.9.1 Par endroits, l'isolant derrière la brique de parement est manquant.
- 5.9.2 La reprise des eaux des coulisses n'est pas prévue systématiquement : manquent bavettes et ouvertures dans les joints.

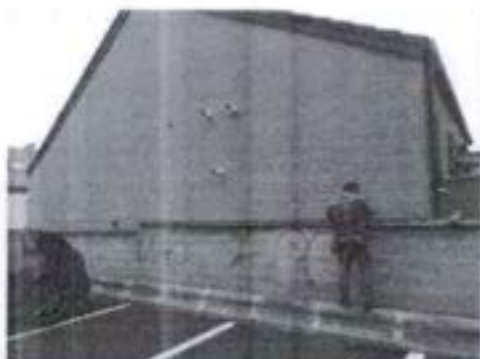
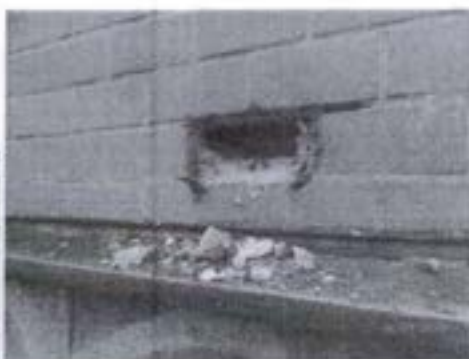
7.3.1 Aucune étanchéité n'est visible dans la coulisse du mur mitoyen. (cf : images de 7.01 à 7.03)

7.3.2 Le couvre-mur est utilisé comme une barrière étanche entre le mur pignon et le mur de soutènement des parkings. Aucun joint ouvert n'est constaté pour permettre l'évacuation des eaux provenant de la coulisse.

Discontinuité de l'isolation  
Et manque de bavette  
d'étanchéité

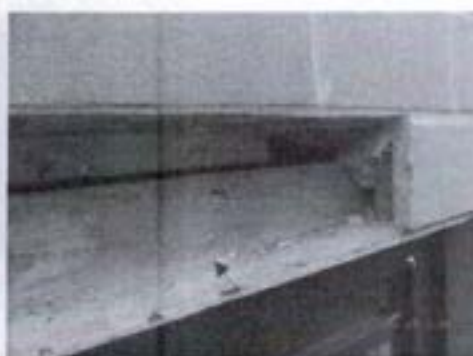
Image 7.05

La reprise des eaux des coulisses n'est pas prévue systématiquement : manque de bavettes et ouvertures dans les joints

Discontinuité de l'isolation  
Et manque de bavette  
d'étanchéité

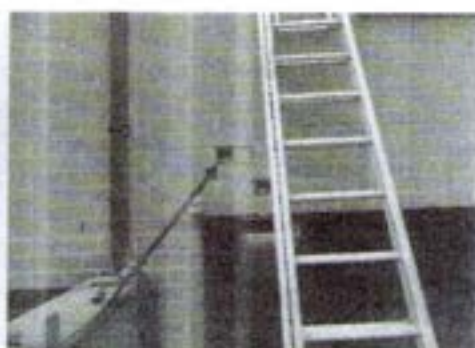
Image 7.09

Présence d'isolation  
derrière le parement

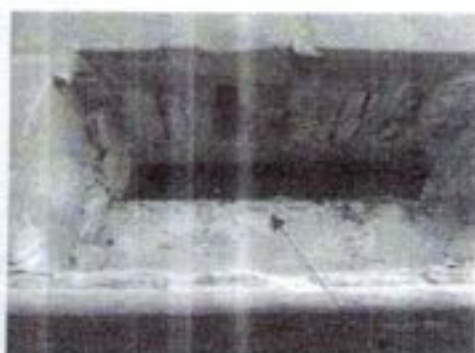
Image 7.11

Manque de l'isolation  
Et manque de bavette  
d'étanchéité

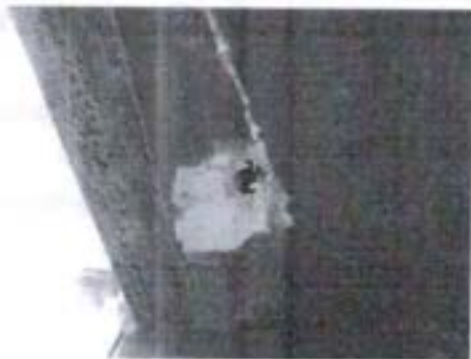
Image 7.12

On constate de la mousse PU projeté (ép : +/- 5cm) qui est en continuité avec l'isolant de façade se situant à l'arrière du parement.

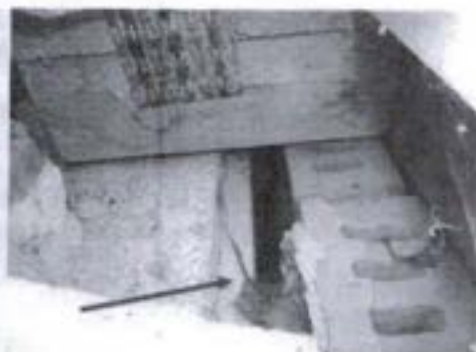
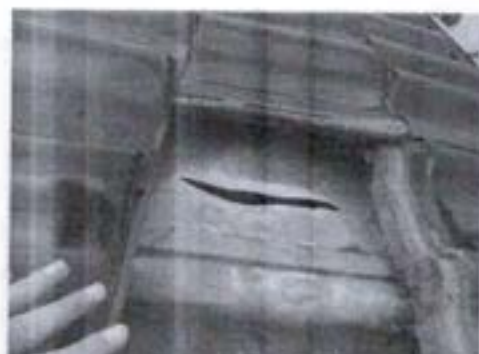
7.6.1 Manque de continuité thermique entre le bas de pente et les murs de façade

- 7.6.2 Sur l'image 7.13 & 7.16, on constate l'absence d'isolant sur la dalle, en bas de versant.
- 7.6.3 Sur l'image 7.14, on constate une isolation de 2cm d'épaisseur dans la partie haute du mur de façade et du mur pignon (côté parking)
