# Asbestinventarisatetest

Kwartelstraat 18, 2170 Antwerpen

Attestnummer : 20241001-000383.001

Uitgegeven op : 28.10.2024

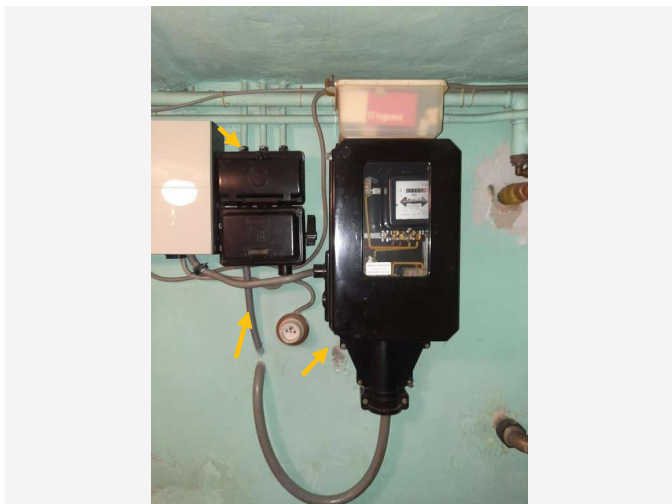
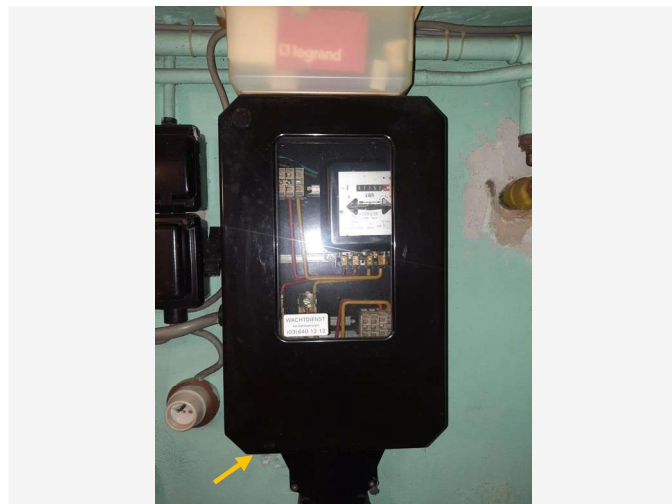
Het asbestmateriaal valt onder de mijlpaal van 2040.

| Eindbeoordeling materiaalrisico | Zeer laag materiaalrisico en/of zeer lage kans op vezelvrijgave |

| Toestand van het materiaal | Onbeschadigd, niet verweerd |

| Beschrijving | Electrische Meter + Stroomverdeler |
| Asbestmateriaal | Plaat, paneel, tablet - Type Bakeliet |

- Zorg voor een veilig beheer. Vermijd het beschadigen van het asbestmateriaal. Controleer de toestand jaarlijks op wijzigingen.

- Eenvoudige handelingen: enkel door erkend asbestverwijderaar  
Alleen te verwijderen door de netbeheerder!

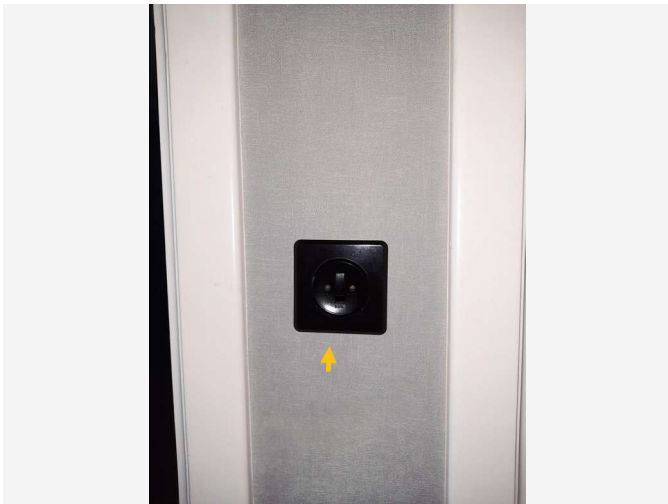
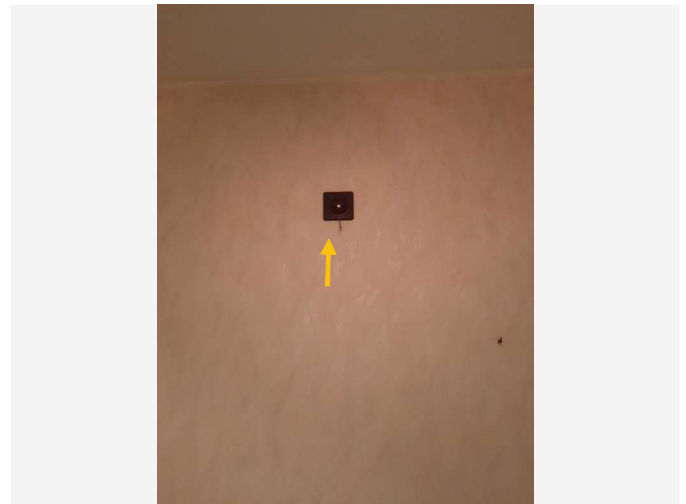
Het asbestmateriaal valt onder de mijlpaal van 2040.

| Eindbeoordeling materiaalrisico | Zeer laag materiaalrisico en/of zeer lage kans op vezelvrijgave |

| Toestand van het materiaal | Onbeschadigd, niet verweerd |

| Beschrijving | Schakelaars |
| Asbestmateriaal | Plaat, paneel, tablet - Type Bakeliet |

- Zorg voor een veilig beheer. Vermijd het beschadigen van het asbestmateriaal. Controleer de toestand jaarlijks op wijzigingen.

- Eenvoudige handelingen: enkel door erkend asbestverwijderaar  
Omdat elektrische keuring niet conformis kan het zeker door een erkende electricien verwijderd worden!

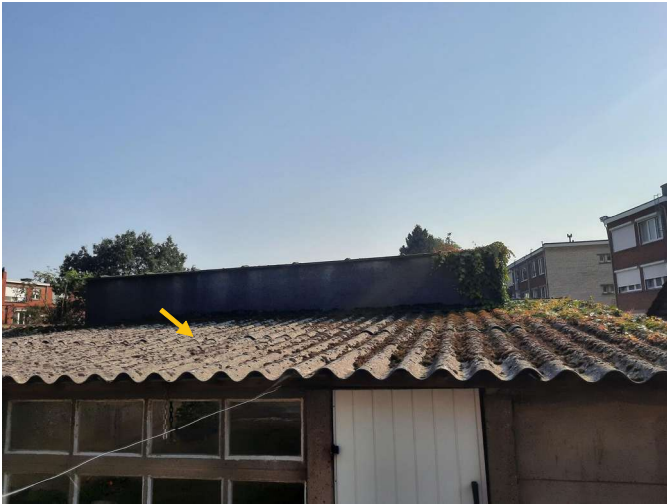
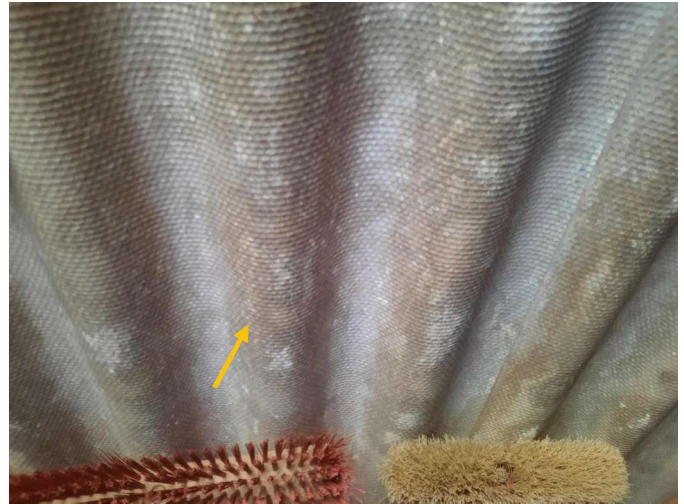
Het asbestmateriaal valt onder de mijlpaal van 2040.

| Eindbeoordeling materiaalrisico | Zeer laag materiaalrisico en/of zeer lage kans op vezelvrijgave |

| Toestand van het materiaal | Onbeschadigd, niet verweerd |

| Beschrijving | Dak Tuinhuis |
| Asbestmateriaal | Dak- en gevelbekleding - Golfplaat |

- Zorg voor een veilig beheer. Vermijd het beschadigen van het asbestmateriaal. Controleer de toestand jaarlijks op wijzigingen.

- Eenvoudige handelingen: mag via doe-het-zelf of door werknemer(s) met opleidingsattest eenvoudige handelingen

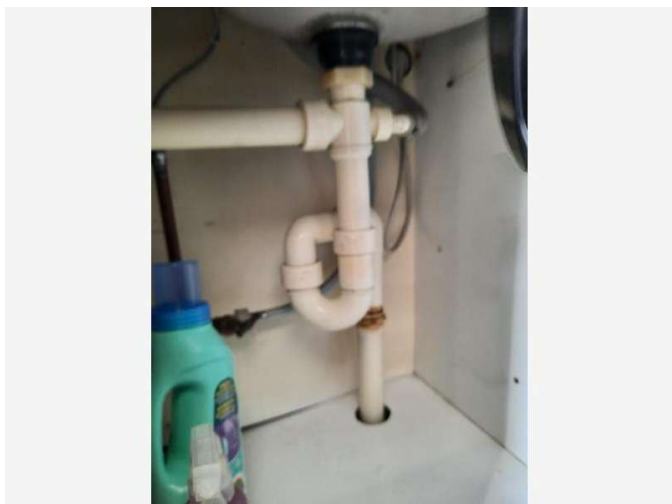
Zwarte deel kan misschien type Bakeliet zijn.

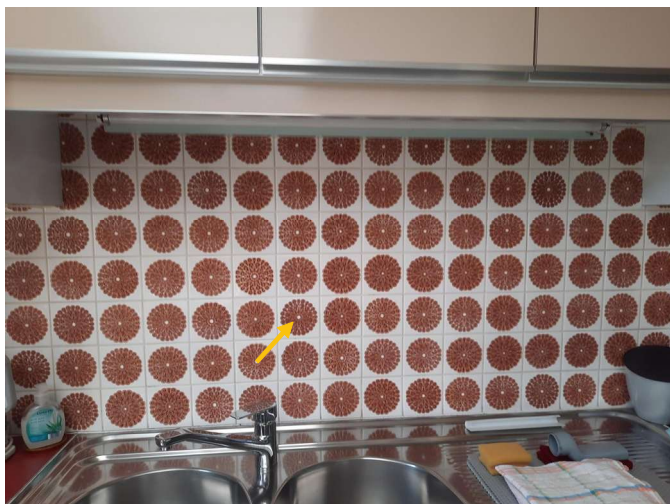
Onder de tegels kan zich een zwarte lijmlaag bevinden. Bij renovatie is het raadzaam een asbestdeskundige te laten komen voor destructief een onderzoek.

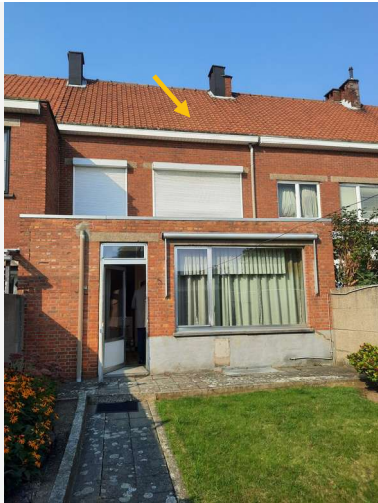
Keramische dakpannen...

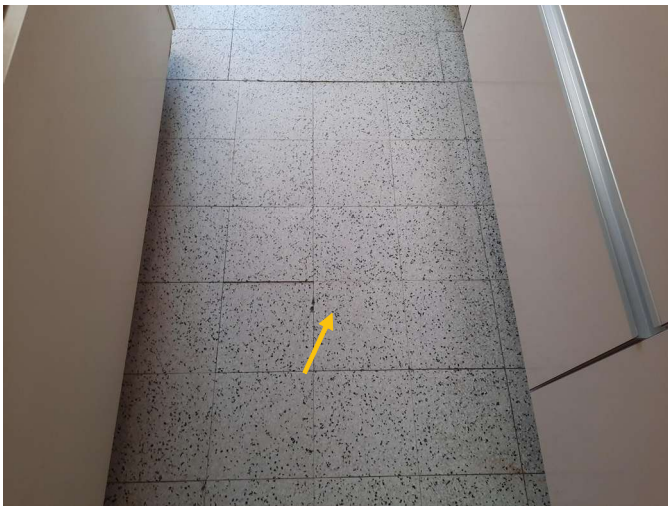
Onder de vloertegelstegels kan zich een zwarte lijmlaag bevinden. Bij renovatie is het raadzaam een asbestdeskundige te laten komen voor destructief een onderzoek.

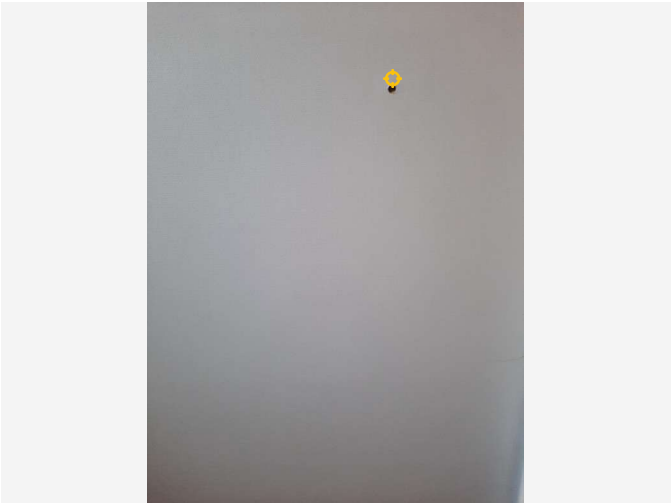
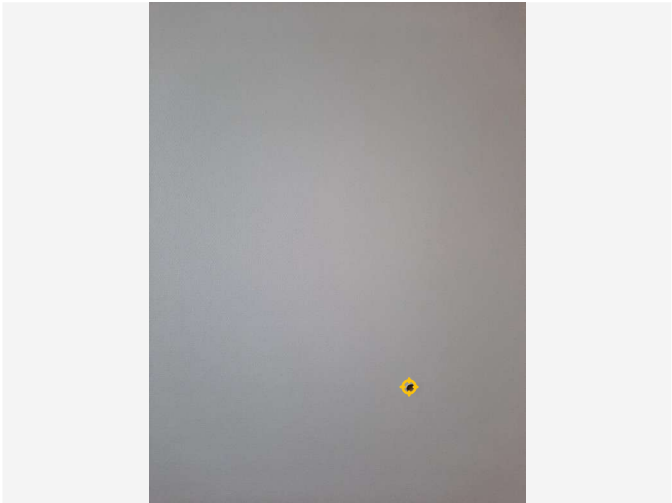
# Fiche 8: Plafonds (gips)

Geen asbest

| Opmerking | <p>m<sup>2</sup> kunnen verschillen!</p> <p>In de woning zijn er ook gebruik gemaakt van verlaagde plafonds. Het is tijdens een niet destructief onderzoek niet mogelijk om boven het verlaagd plafond een inspectie uit te voeren. Hiervoor zouden we beschadigingen moeten aanbrengen aan het verlaagd plafond. Daar dit een niet destructief onderzoek is is dit dus niet gebeurd. Indien er boven het verlaagd plafond pleisterwerk of een andere toepassing aanwezig is, is het dus niet mogelijk om deze te waar te nemen of te inspecteren!</p> |

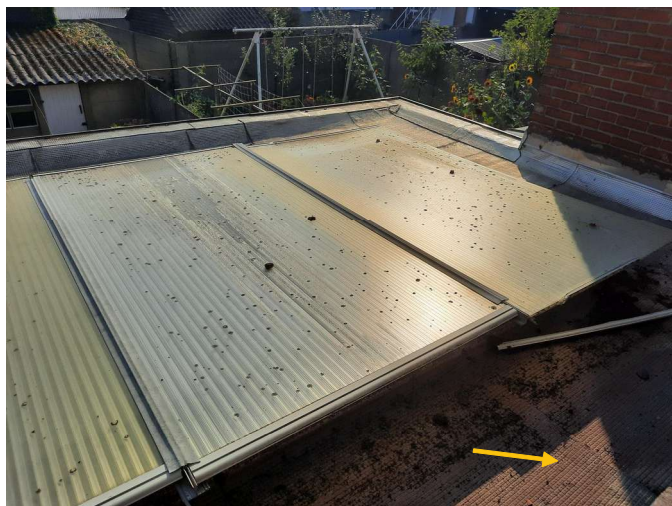
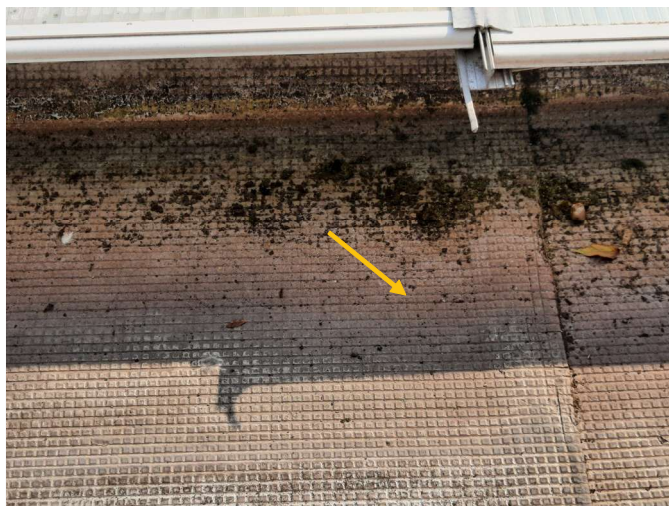
## Fiche 9: Dak Boven Keuken GLV

Geen asbest

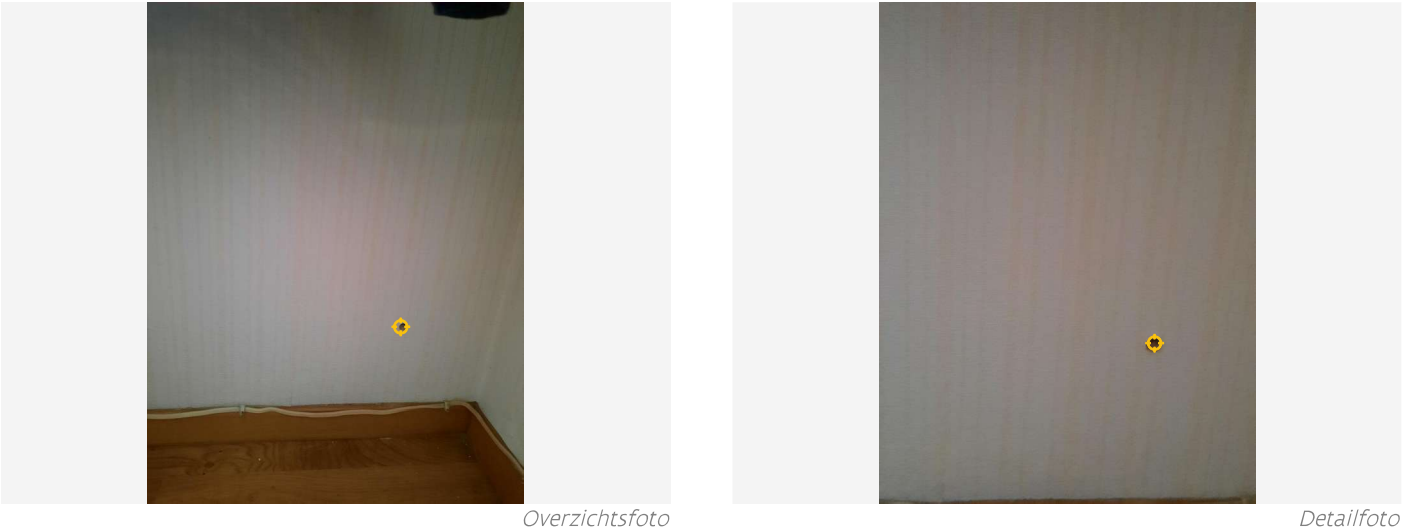
Geen asbest
