# Asbestinventarisatetest

Rozenlaan 4A, 1910 Kampenhout

**Niet-asbestveilig**

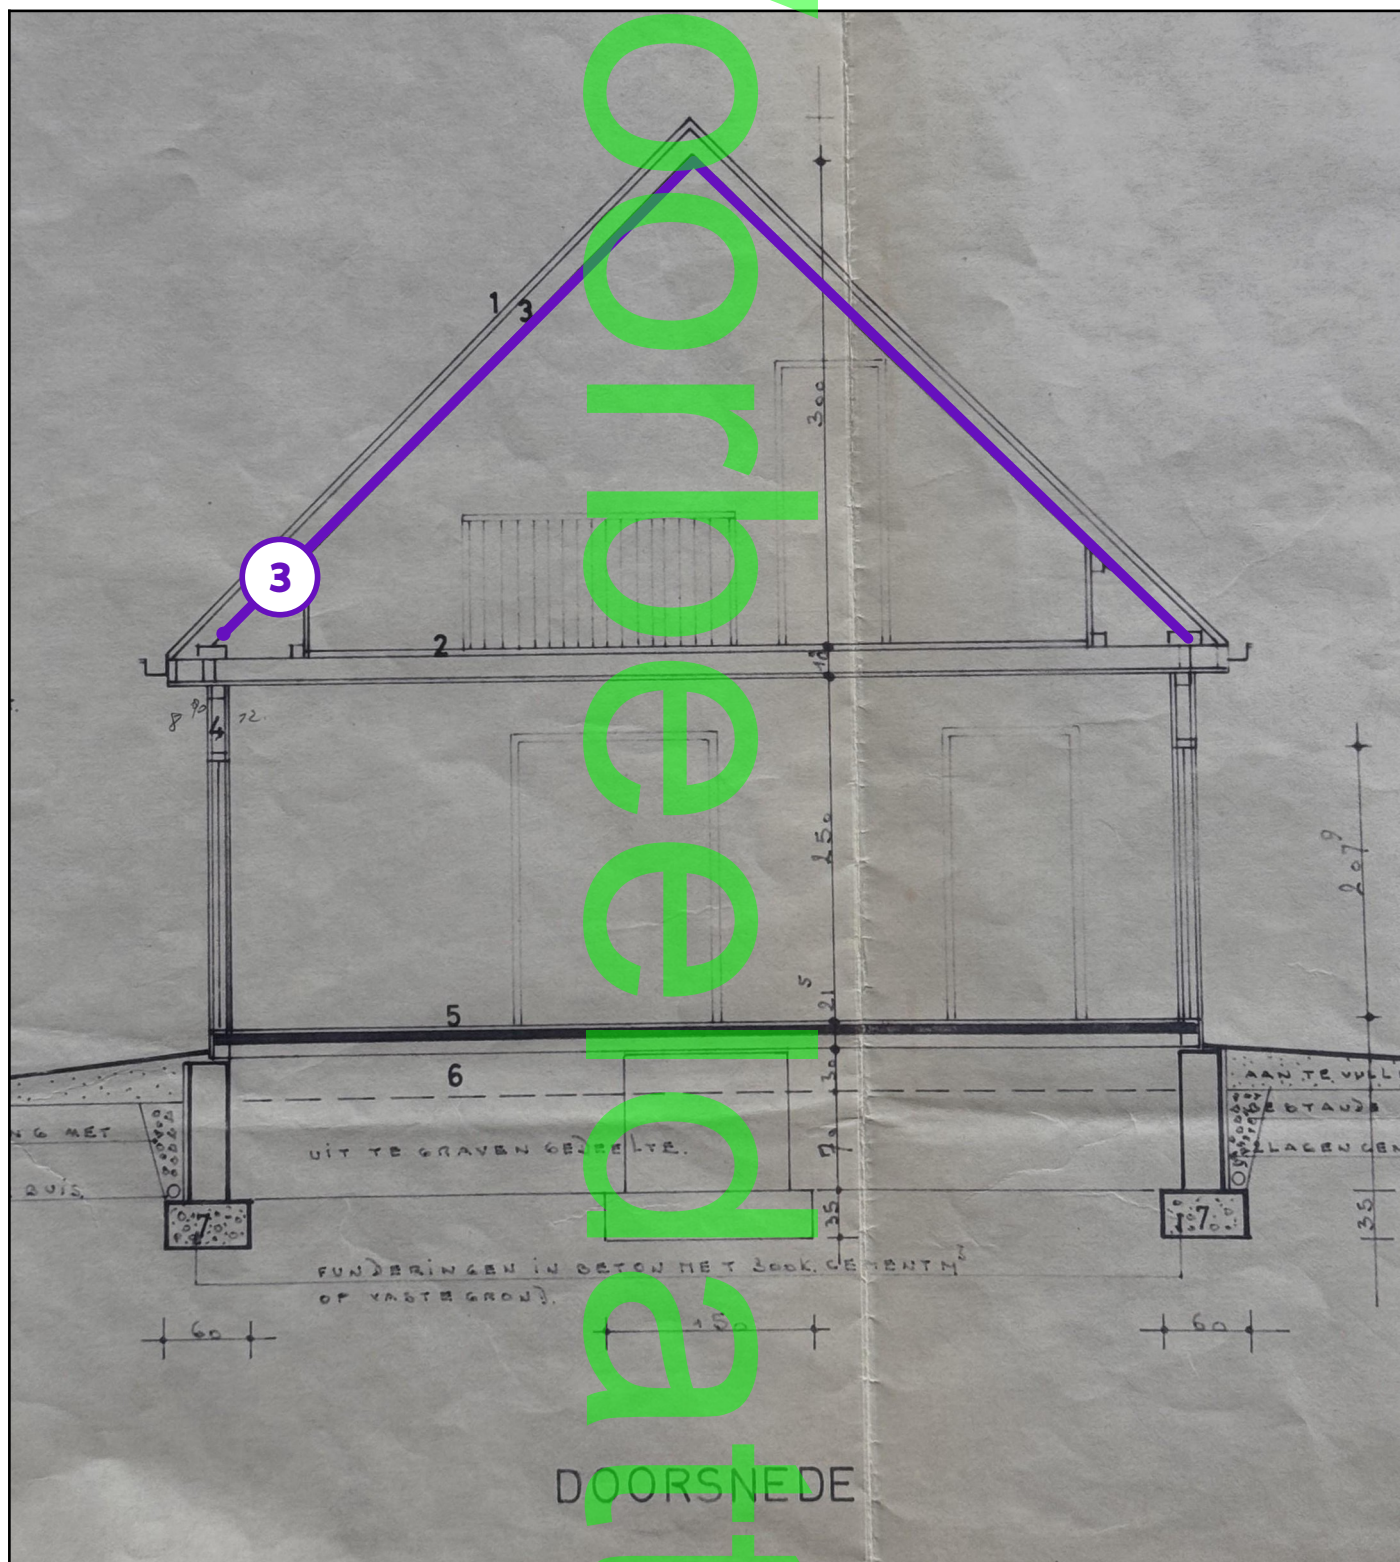
## Plan 1.9: DOORSNEE

Beschrijving	Type	Actie
3. Dak/onderdak (beperking).	Beperking	-

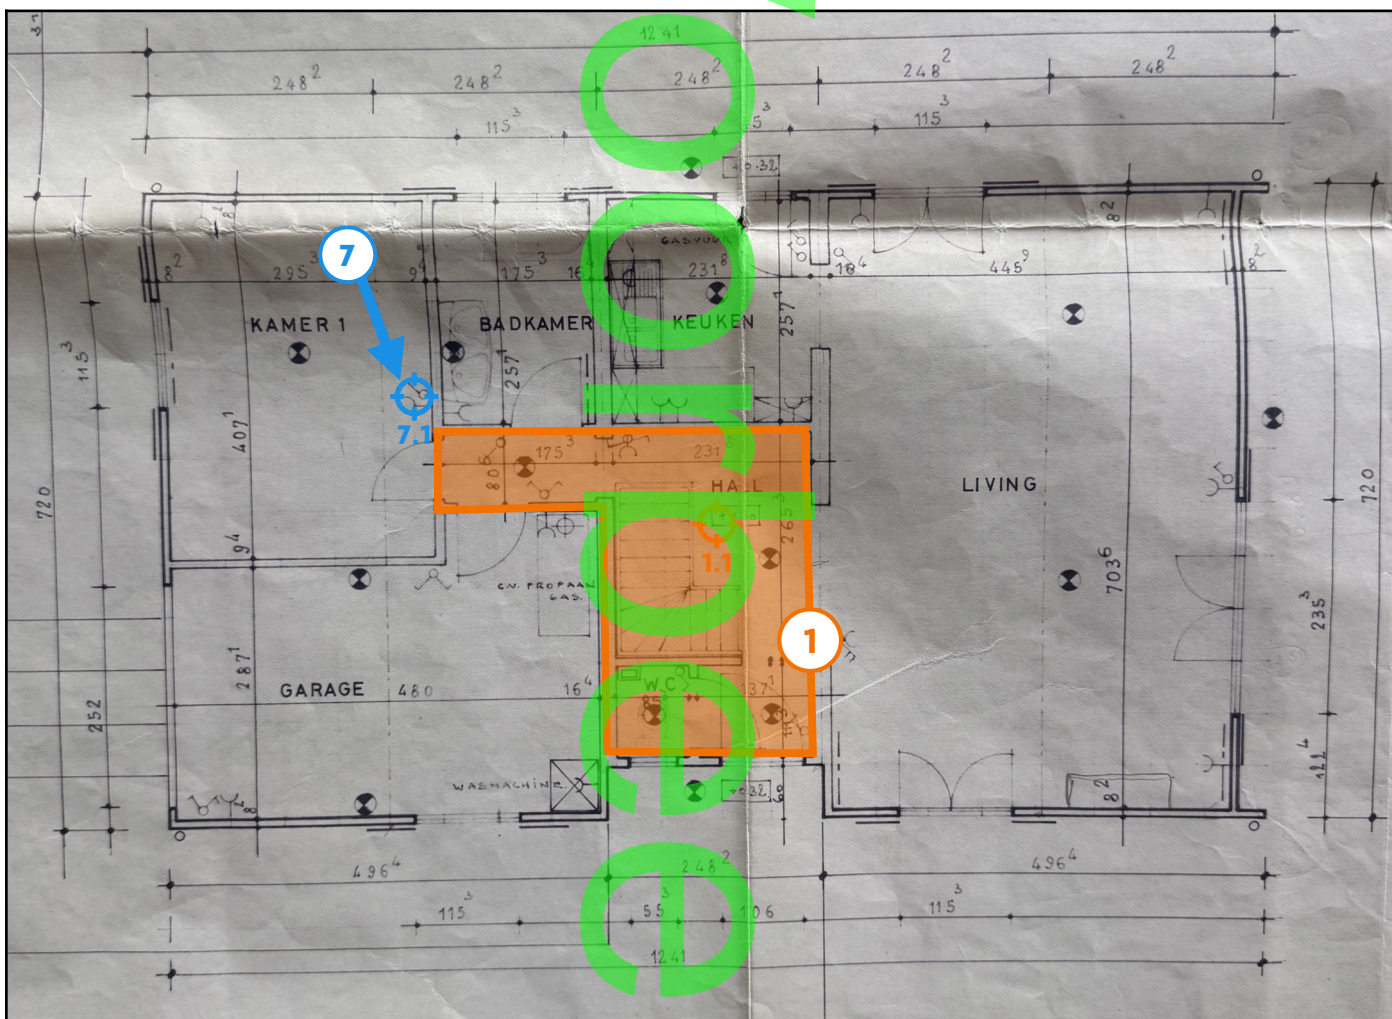
# Plan 1.11: gelijkvloers

Beschrijving	Type	Actie
1. Vinyl inkomhal	Asbestmateriaal	<span style="background-color: #f4a460; padding: 2px;">Verwijderen</span>
1.1 Code: M4	Puntmonster	-
7. ISEMO imitatie hout	Geen asbest	-
7.1 Code: M7	Puntmonster	-

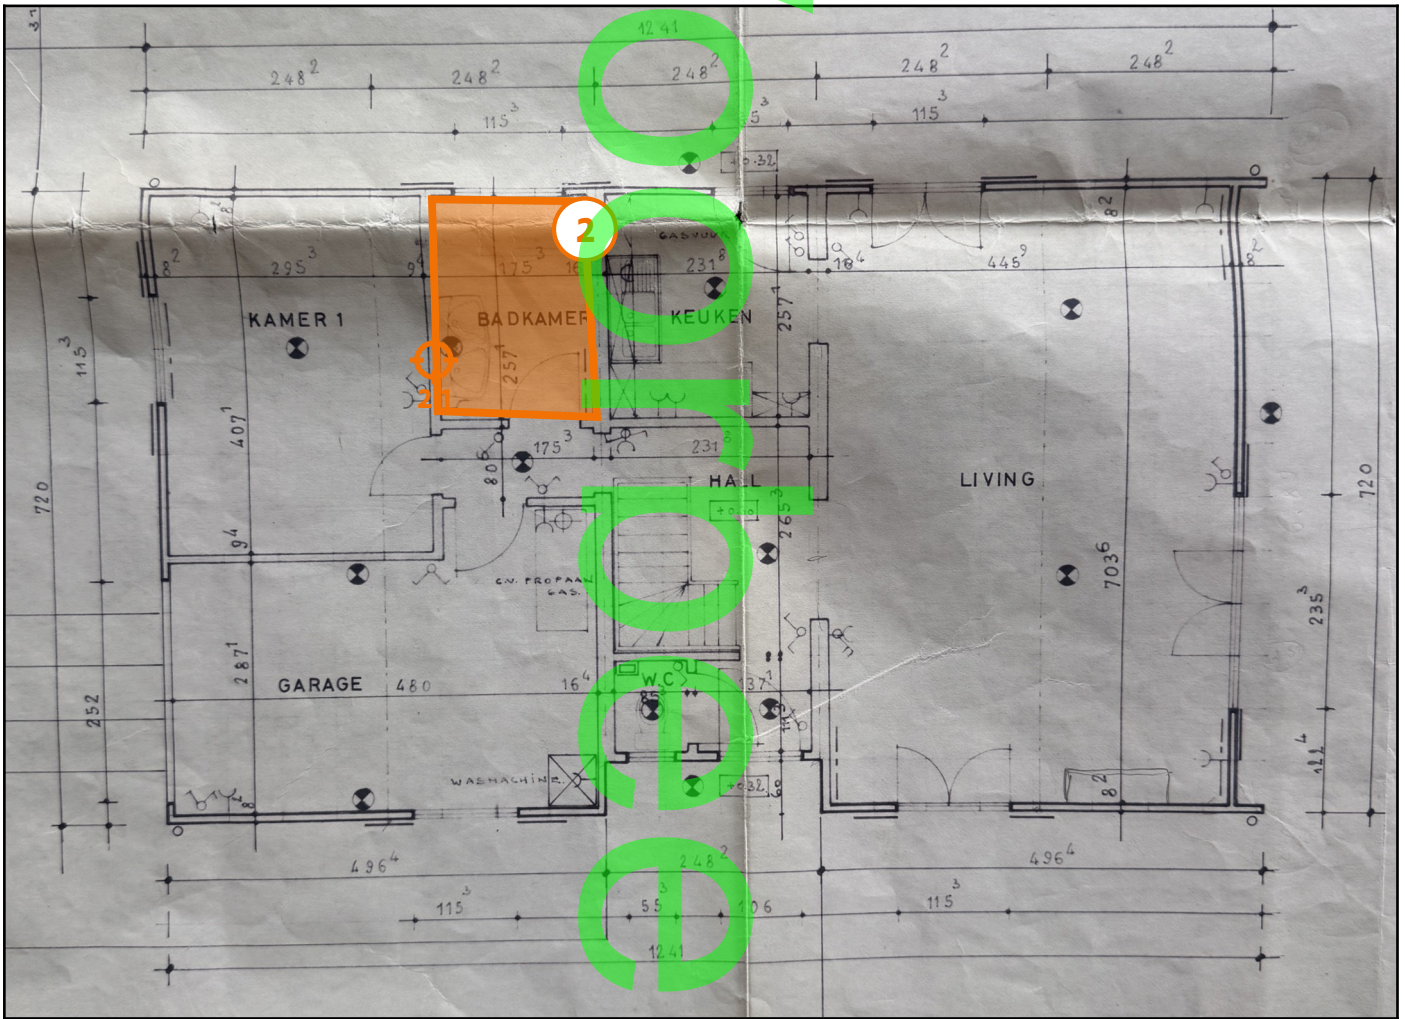
## Plan 1.12: gelijkvloers

Beschrijving	Type	Actie
2. Vinyl badkamer	Asbestmateriaal	<a href="#">Verwijderen</a>
2.1 Code: M5	Puntmonster	-

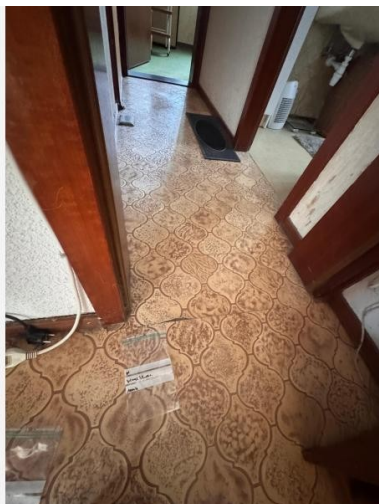
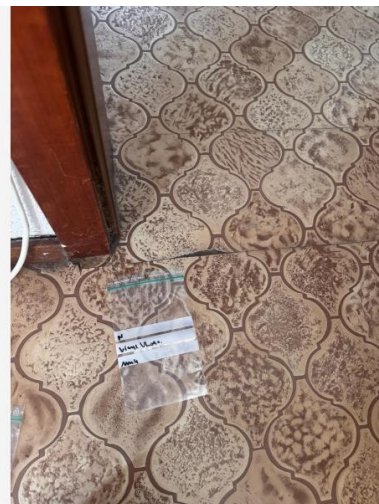
Eindbeoordeling materiaalrisico	Verhoogd materiaalrisico en/of verhoogde kans op vezelvrijgave
---------------------------------	--

Gebondenheid	Categorie 2: niet-hechtgebonden met matrix
Asbestsoort (vezeltype)	Alleen chrysotiel aanwezig
Asbestconcentratie	Hoog ( $\geq 50\%$ )
Afschermingsgraad van het gehele materiaal	Geheel of deels vrij aan de binnenlucht, maar geen contact met binnenluchtstromen
Toestand van het materiaal	Licht beschadigd, licht verweerd. Intacte calciumsilicaatplaat of materiaal met categorie 3-gebondenheid

#	Type	Referentie	Resultaat
1.1	Puntmonster	M4	Chrysotiel

Beschrijving	Vinyl inkomhal
Omgeving	Binnen
Primaire drager	Vloer
Asbestmateriaal	Prefab - afwerking - Vloerzeil
Bindmiddel van asbestmateriaal	Karton - papier - viltachtig
Gebondenheid op basis van bindmiddel	Niet-hechtgebonden
Hoeveelheid (oppervlakte - aantal)	<ul style="list-style-type: none"><li>• 30,00 m<sup>2</sup> - 1 stuk</li></ul>
Totale oppervlakte	30,00 m <sup>2</sup>
Eenvoudig bereikbaar	Ja
Bevestigingswijze	<ul style="list-style-type: none"><li>• Verlijmd, ingegoten, versmeerd</li></ul>
Identificatiemethode	Een monstername door de asbestdeskundige met laboanalyse door een asbestlabo.
Destructieve handeling voor identificatie	Nee
Opmerking	De hoeveelheid is een schatting en kan afwijken van de werkelijke toestand. Chrysotiel: 10-15% Geen binding aanwezig.

Het asbestmateriaal valt onder de mijlpaal van 2034.

Verwijderen

- Zorg voor een veilig beheer. Vermijd het beschadigen van het asbestmateriaal. Controleer de toestand jaarlijks op wijzigingen.

- Hermetische zone (erkend asbestverwijderaar)  
Deze toepassing kan enkel door een erkende asbestverwijderaar via de methodiek van hermetische zone verwijderd worden omdat verwijdering via de methodiek van eenvoudige handelingen en/of couveusezakmethode niet mogelijk is; en er automatisch een verhoogd risico op vrijgave van asbestvezels (max. concentratie 0,01 vezels/cm - CODEX Art. VI.3-54) ontstaat. (Bron: CODEX - Art. VI.3-61.- par 1.)

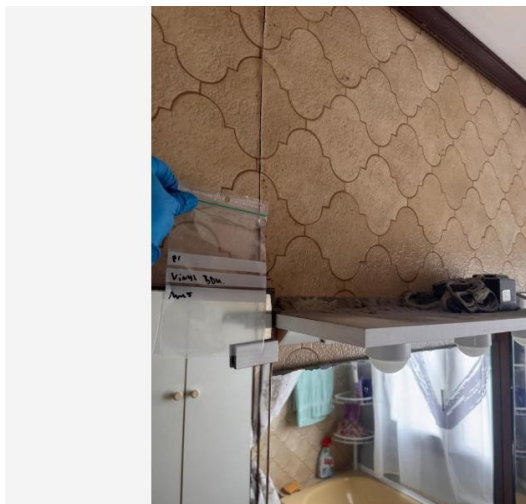
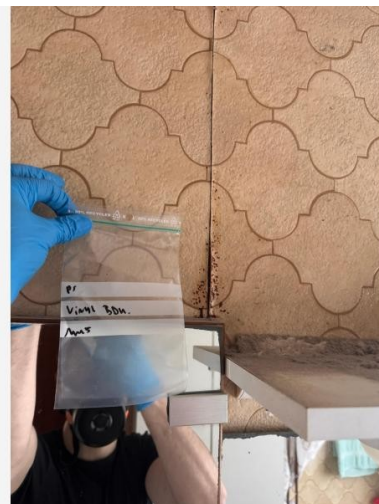
Eindbeoordeling materiaalrisico	Verhoogd materiaalrisico en/of verhoogde kans op vezelvrijgave
---------------------------------	--

Gebondenheid	Categorie 2: niet-hechtgebonden met matrix
Asbestsoort (vezeltype)	Alleen chrysotiel aanwezig
Asbestconcentratie	Hoog ( $\geq 50\%$ )
Afschermingsgraad van het gehele materiaal	Geheel of deels vrij aan de binnenlucht, maar geen contact met binnenluchtstromen
Toestand van het materiaal	Licht beschadigd, licht verweerd. Intacte calciumsilicaatplaat of materiaal met categorie 3-gebondenheid

#	Type	Referentie	Resultaat
2.1	Puntmonster	M5	Chrysotiel

Beschrijving	Vinyl badkamer
Omgeving	Binnen
Primaire drager	Vloer
Asbestmateriaal	Prefab - afwerking - Vloerzeil
Bindmiddel van asbestmateriaal	Karton - papier - viltachtig
Gebondenheid op basis van bindmiddel	Niet-hechtgebonden
Hoeveelheid (oppervlakte - aantal)	<ul style="list-style-type: none"><li>• 15,00 m<sup>2</sup> - 1 stuk</li></ul>
Totale oppervlakte	15,00 m <sup>2</sup>
Eenvoudig bereikbaar	Ja
Bevestigingswijze	<ul style="list-style-type: none"><li>• Verlijmd, ingegoten, versmeerd</li></ul>
Identificatiemethode	Een monstername door de asbestdeskundige met laboanalyse door een asbestlabo.
Destructieve handeling voor identificatie	Nee
Opmerking	De hoeveelheid is een schatting en kan afwijken van de werkelijke toestand. Chrysotiel: 10-15% GEEN BINDING.

Het asbestmateriaal valt onder de mijlpaal van 2034.

Verwijderen

- Zorg voor een veilig beheer. Vermijd het beschadigen van het asbestmateriaal. Controleer de toestand jaarlijks op wijzigingen.

- Hermetische zone (erkend asbestverwijderaars)  
Deze toepassing kan enkel door een erkende asbestverwijderaars via de methodiek van hermetische zone verwijderd worden omdat verwijdering via de methodiek van eenvoudige handelingen en/of couveusezakmethode niet mogelijk is; en er automatisch een verhoogd risico op vrijgave van asbestvezels (max. concentratie 0,01 vezels/cm - CODEX Art. VI.3-54) ontstaat. (Bron: CODEX - Art. VI.3-61.- par 1.)

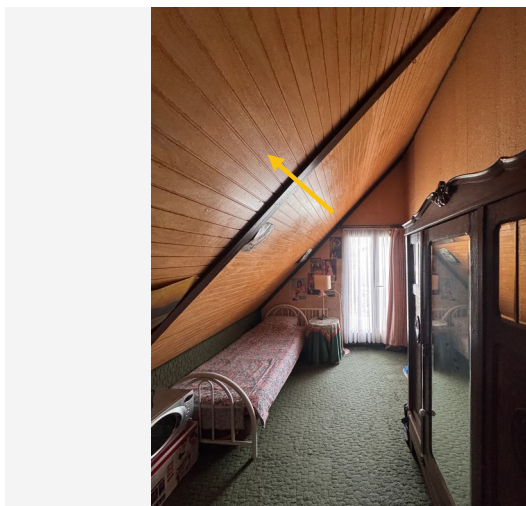
Situeringfoto

**Reden:** Het te onderzoeken materiaal situeert zich hoger dan 3,50 m te rekenen vanaf een veilige ondergrond

**Uitleg van de asbestdeskundige:** Het onderdak is toegankelijk voor visueel onderzoek.  
voorzetwanden aanwezig.

(Asbest)materiaal	Dak- en gevelbekleding - Plaat
Karakterisatie	Asbest (verdacht)
Primaire drager	Schuin dak

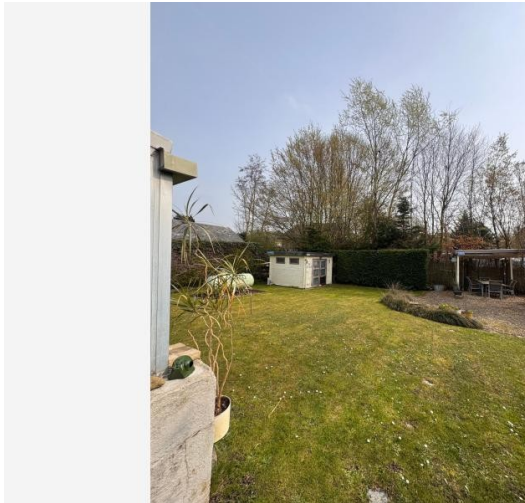
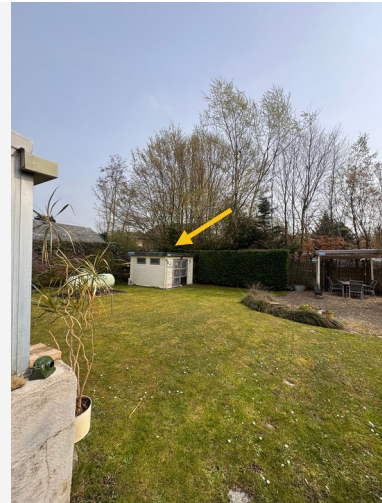
Het tuinhuis is afkomstig van de MAKRO anno 2015. Bevestiging van eigenaar.

Basis voor advies	De asbestdeskundige beoordeelt het materiaal als niet-asbestverdacht.
-------------------	---

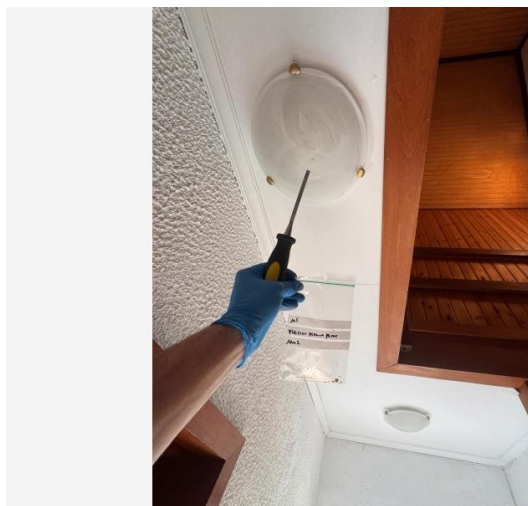
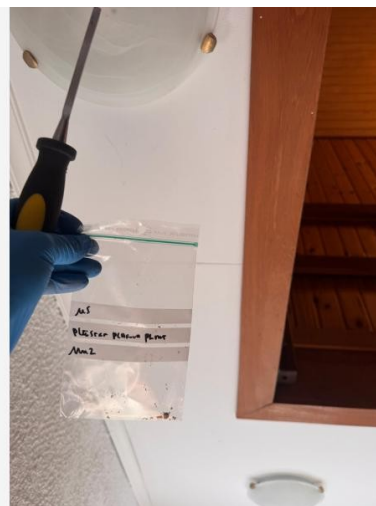
Geen asbest

#	Type	Referentie	Resultaat
5.1	Mengmonster	M2	Geen asbest

Beschrijving	Pleisterwerk plaat plafonds.
Omgeving	Binnen
Primaire drager	Plafond
Bindmiddel van materiaal	Gips - kalk
Gebondenheid op basis van bindmiddel	Niet-hechtgebonden
Hoeveelheid (oppervlakte - dikte - aantal)	<ul style="list-style-type: none"><li>• 150,00 m<sup>2</sup> - 1,00 cm - 1 stuk</li></ul>
Totaal volume	1,50 m <sup>3</sup>
Identificatiemethode	Een monstername door de asbestdeskundige met laboanalyse door een asbestlabo.
Destructieve handeling voor identificatie	Nee
Opmerking	De hoeveelheid is een schatting en kan afwijken van de werkelijke toestand. Waar mogelijk, wordt staalname uitgevoerd conform het inspectieprotocol: in een droge ruimte zoals een slaapkamer, in een natte ruimte zoals een keuken of badkamer, in een traphal en in een stookruimte.

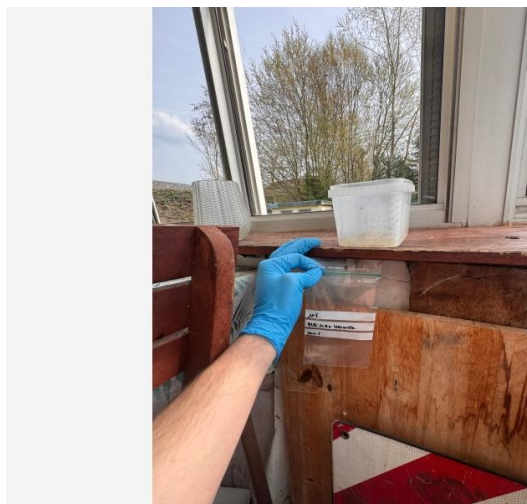
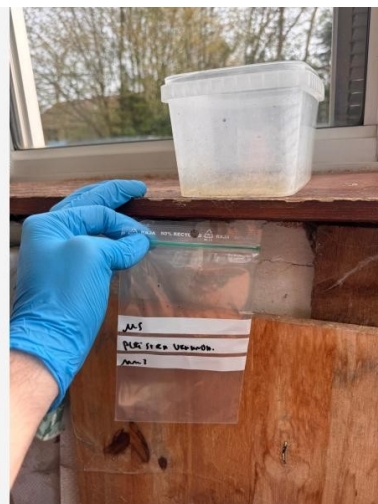
Geen asbest

#	Type	Referentie	Resultaat
6.1	Mengmonster	M3	Geen asbest

Beschrijving	Pleisterwerk wand veranda
Omgeving	Binnen
Primaire drager	Binnenwand
Bindmiddel van materiaal	Gips - kalk
Gebondenheid op basis van bindmiddel	Niet-hechtgebonden
Hoeveelheid (oppervlakte - dikte - aantal)	<ul style="list-style-type: none"><li>• 10,00 m<sup>2</sup> - 1,00 cm - 1 stuk</li></ul>
Totaal volume	0,10 m <sup>3</sup>
Identificatiemethode	Een monstername door de asbestdeskundige met laboanalyse door een <a href="#">asbestlabo</a> .
Destructieve handeling voor identificatie	Nee
Opmerking	De hoeveelheid is een schatting en kan afwijken van de werkelijke toestand.

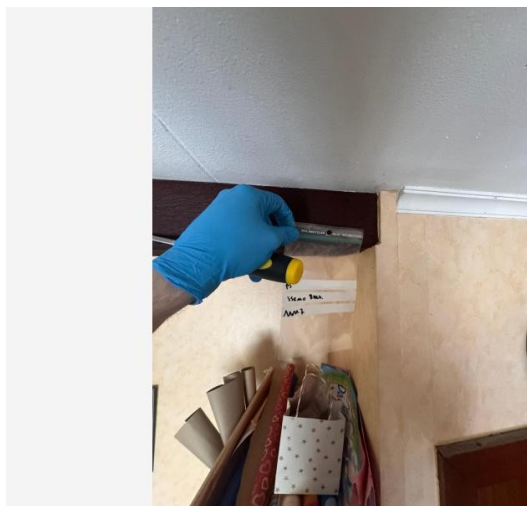
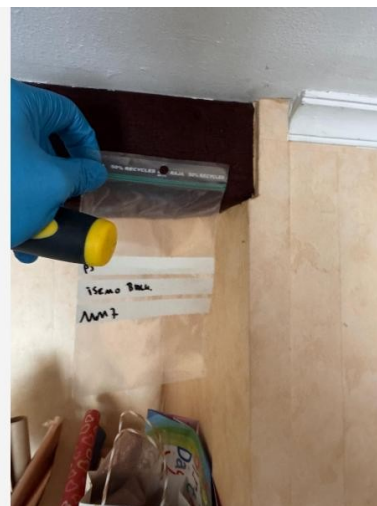
Geen asbest

#	Type	Referentie	Resultaat
7.1	Puntmonster	M7	Geen asbest

Beschrijving	ISEMO imitatie hout
Omgeving	Binnen
Primaire drager	Plafond
Bindmiddel van materiaal	Mousse
Gebondenheid op basis van bindmiddel	Niet-hechtgebonden
Hoeveelheid (gewicht - aantal)	<ul style="list-style-type: none"><li>• 2,00 kg - 1 stuk</li></ul>
Totaal gewicht	2,00 kg
Identificatiemethode	Een monstername door de asbestdeskundige met laboanalyse door een asbestlabo.
Destructieve handeling voor identificatie	Nee

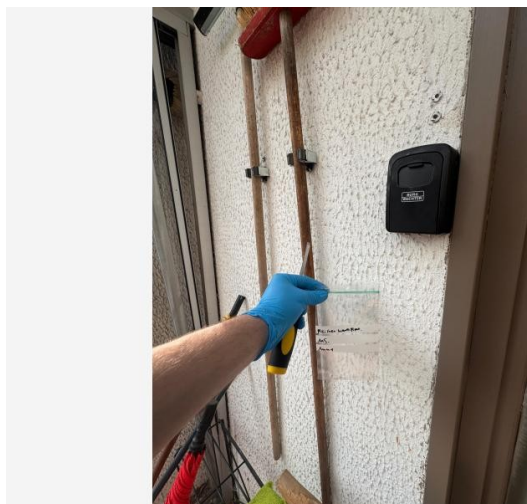
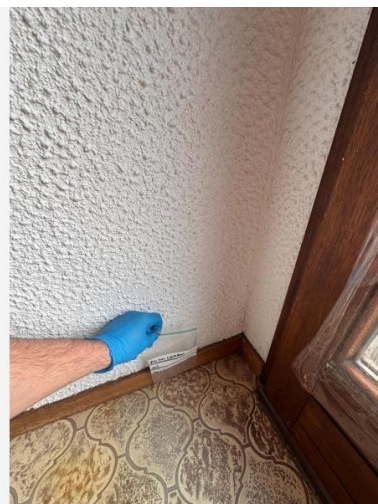
Geen asbest

#	Type	Referentie	Resultaat
8.1	Mengmonster	M1	Geen asbest

Beschrijving	Pleisterwerk plaat wanden.
Omgeving	Binnen
Primaire drager	Binnenwand
Bindmiddel van materiaal	Gips - kalk
Gebondenheid op basis van bindmiddel	Niet-hechtgebonden
Hoeveelheid (oppervlakte - dikte - aantal)	<ul style="list-style-type: none"><li>• 250,00 m<sup>2</sup> - 1,00 cm - 1 stuk</li></ul>
Totaal volume	2,50 m <sup>3</sup>
Identificatiemethode	Een monstername door de asbestdeskundige met laboanalyse door een asbestlabo.
Destructieve handeling voor identificatie	Nee
Opmerking	De hoeveelheid is een schatting en kan afwijken van de werkelijke toestand. Waar mogelijk, wordt staalname uitgevoerd conform het inspectieprotocol: in een droge ruimte zoals een slaapkamer, in een natte ruimte zoals een keuken of badkamer, in een traphal en in een stookruimte.

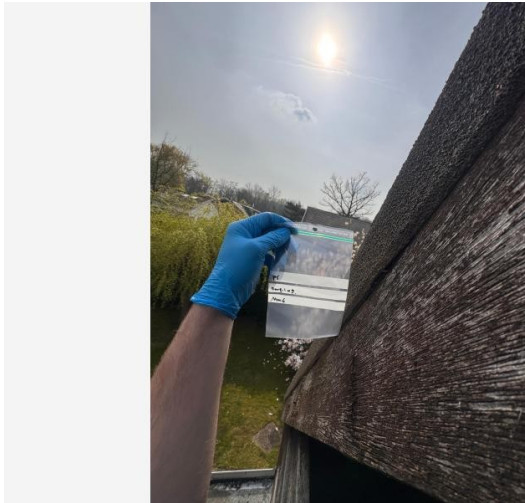
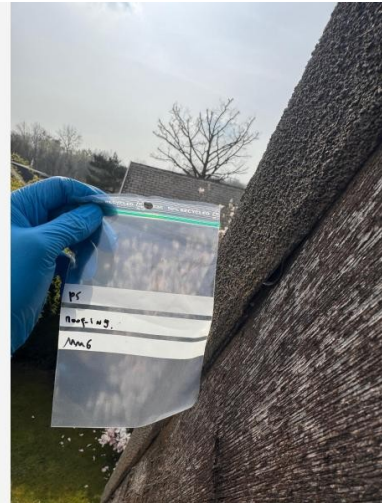
Geen asbest

#	Type	Referentie	Resultaat
9.1	Puntmonster	M6	Geen asbest

Beschrijving	Roofing
Omgeving	Buiten
Primaire drager	Schuin dak
Bindmiddel van materiaal	Bitumen (roofing, teer, asfalt)
Gebondenheid op basis van bindmiddel	Hecht
Hoeveelheid (oppervlakte - aantal)	<ul style="list-style-type: none"><li>• 10,00 m<sup>2</sup> - 1 stuk</li></ul>
Totale oppervlakte	10,00 m <sup>2</sup>
Identificatiemethode	Een monstername door de asbestdeskundige met laboanalyse door een asbestlabo.
Destructieve handeling voor identificatie	Nee
Opmerking	Staalname tot op de eventuele onderliggende lagen is niet mogelijk zonder uitbreiding naar een destructief onderzoek.
