# Asbestinventarisatetest

Boomstraat 23/A000, 2880 Bornem

Attestnummer : 20260313-000050.000

# Zone 1: Hoofdgebouw

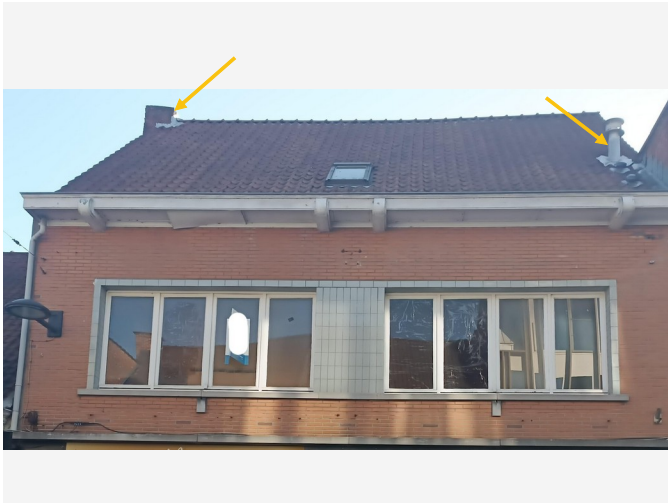
*Situeringsfoto*

**Reden:** Het te onderzoeken materiaal situeert zich hoger dan 3,50 m te rekenen vanaf een veilige ondergrond

**Uitleg van de asbestdeskundige:** Het dak bevindt zich op +3,50m hoogte. Er is geen veilige manier/toegang om het dak te bereiken. De schoorstenen (en rookgaskanalen indien aanwezig) konden niet onderzocht worden

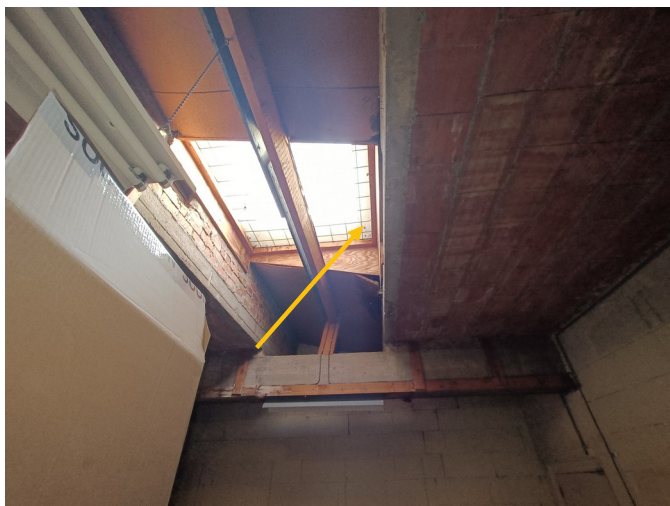
*Situeringsfoto*

**Reden:** Er is geen volledige risicobeoordeling mogelijk

**Uitleg van de asbestdeskundige:** Deze verplicht te beschrijven ruimte of materiaal is niet waarneembaar waardoor er op dit ogenblik in de databank geen adviesfiche voor kan opgesteld worden.

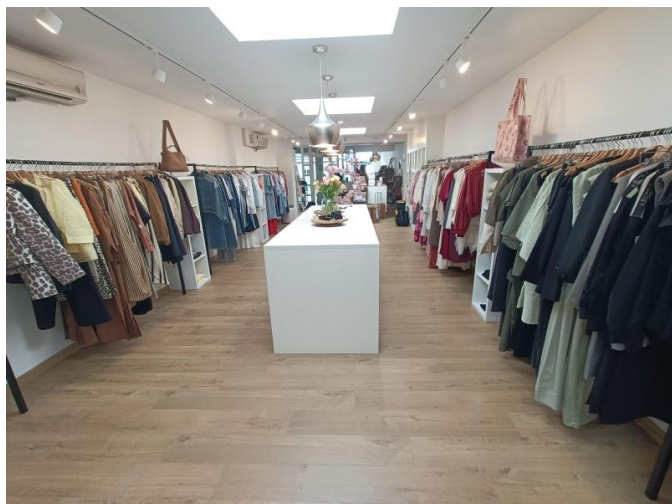
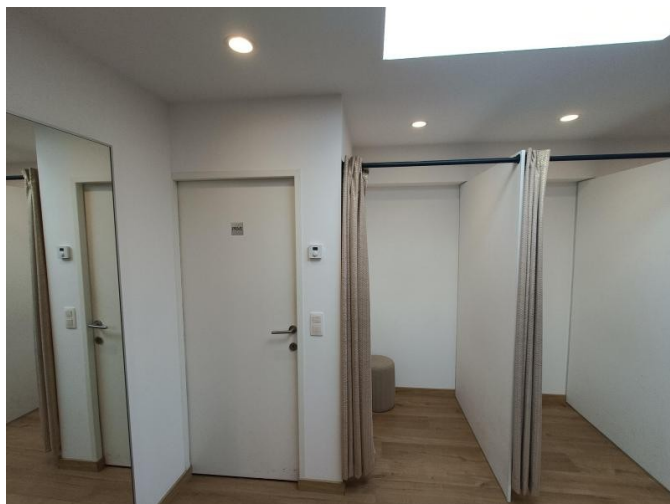
## Fiche 3: Overige binnenwanden

De overige binnenwanden zijn uitgevoerd in gyproc, hout.

Niet-waarneembare, afgeschermd onderliggende lagen konden niet onderzocht worden binnen de scope van het onderzoek. Een volledige beoordeling van het asbesthoudend karakter van dit schildeel is enkel mogelijk mits uitbreiding naar aanvullend/destructief onderzoek (optioneel).

| Basis voor advies | De asbestdeskundige beoordeelt het materiaal als niet-asbestverdacht. |

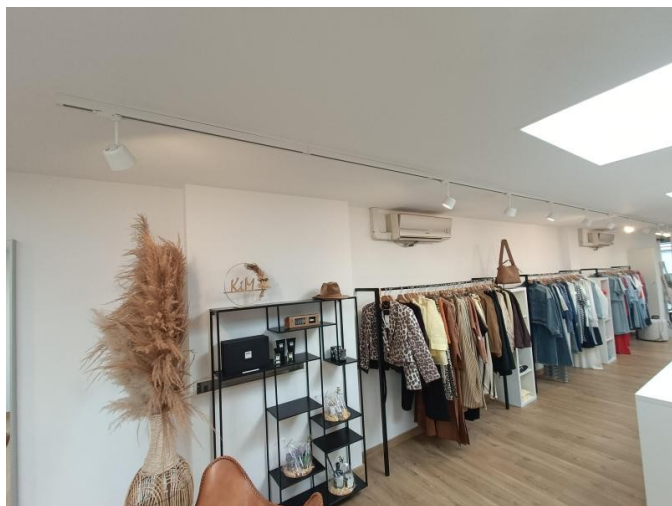
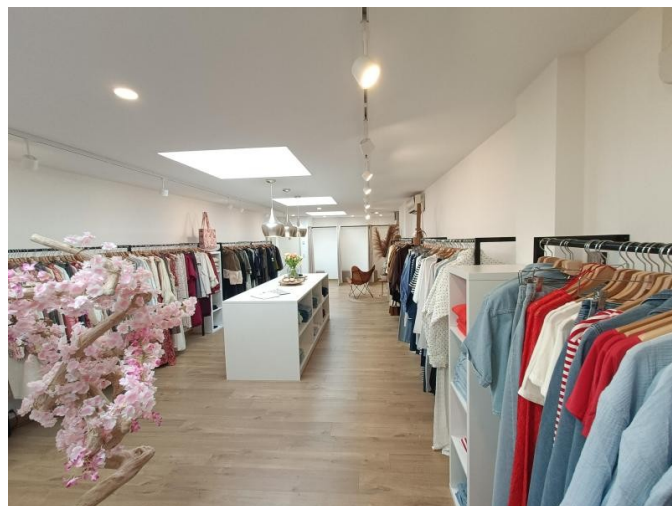
De plafonds zijn uitgevoerd in gyproc, hout.

Niet-waarneembare, afgeschermd onderliggende lagen konden niet onderzocht worden binnen de scope van het onderzoek. Een volledige beoordeling van het asbesthoudend karakter van dit onderdeel is enkel mogelijk mits uitbreiding naar aanvullend/destructief onderzoek (optioneel).

| Basis voor advies | De asbestdeskundige beoordeelt het materiaal als niet-asbestverdacht. |

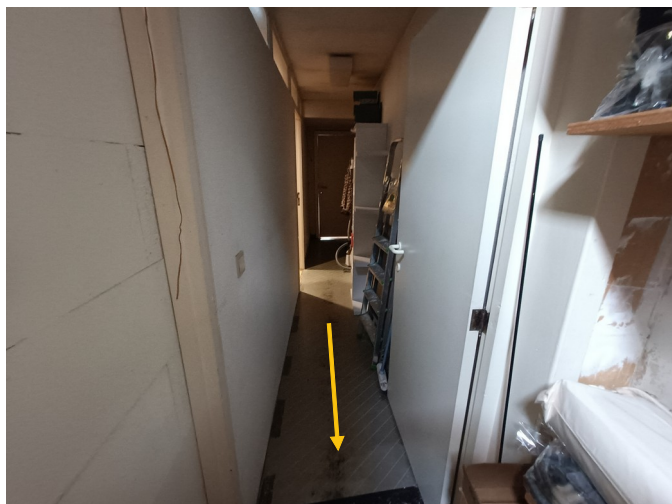
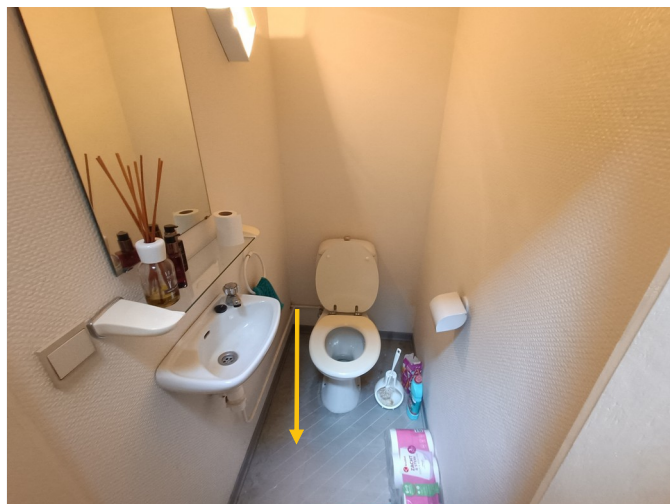
Vloerzeil met grijze kleur en motief gesitueerd in de gang en toilet. Het vloerzeil is soepel en makkelijk plooibaar.

| Basis voor advies | De asbestdeskundige beoordeelt het materiaal als niet-asbestverdacht. |

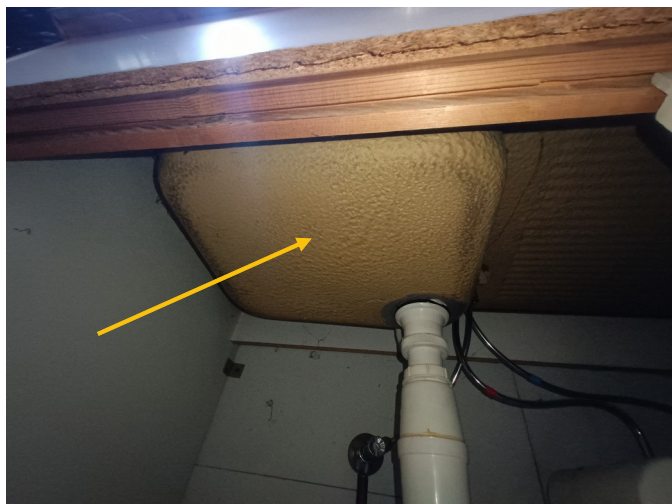
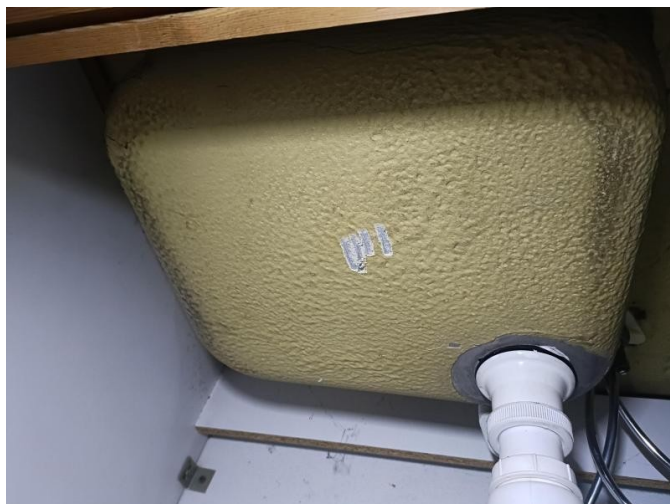
## Fiche 6: Coating onder de spoelbak in de keuken

Geen asbest

| # | Type | Referentie | Resultaat |
|---|---|---|---|
| 6.1 | Puntmonster | A1-2.1 | Geen asbest |

| Opmerking | <p>Asbestverdachte coating met gele kleur gesitueerd onder de spoelbak van de kitchenette.</p> <p>De vermelde oppervlakten, hoeveelheden, lengtes, volumes, maten en gewichten vormen een loutere schatting op basis van visuele inspectie en beschikbare (bouwkundige) informatie; en dienen uitsluitend ter indicatie en mogen niet worden gebruikt als maatstaf voor heffing. Er kan geen enkele juridische waarde aan worden ontleend, noch vormt deze informatie enige basis voor aansprakelijkheid of schadeclaims.</p> |

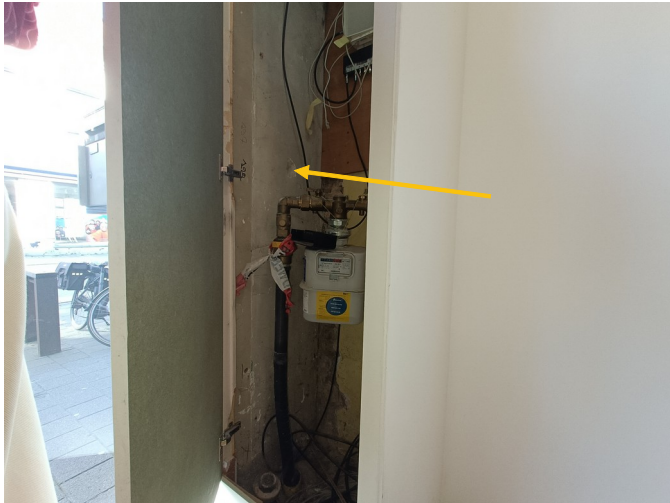
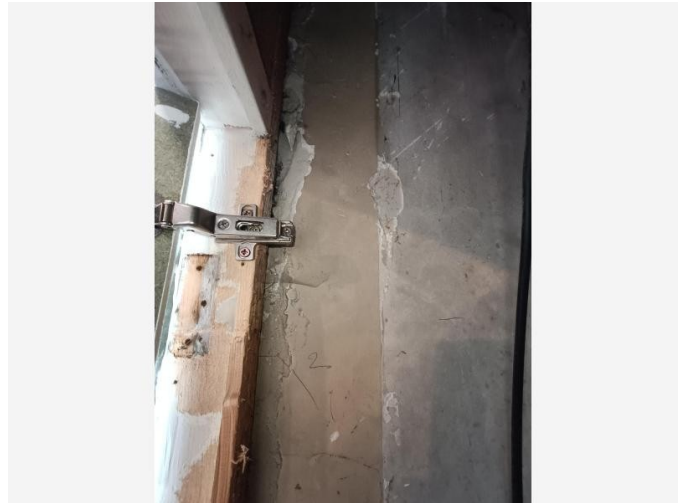
## Fiche 7: Pleisterwerk van de binnenwanden

Geen asbest

| # | Type | Referentie | Resultaat |
|---|---|---|---|
| 7.1 | Mengmonster | A1-1.1 | Geen asbest |

| Opmerking | <p>Binnenwandafwerking bestaande uit gips-kalk-mortel (pleisterwerk) onderworpen aan een verplichte monstername, aanwezig in verschillende ruimtes. Het inspectieprotocol schrijft voor om een 1 representatief mengmonster te nemen van het pleisterwerk aan wanden of vergelijkbare dragers van de volgende ruimtes: bestaande uit monsternamepunten in een individuele ruimte, een natte ruimte, een stookplaats en een trappenhal; (indien aanwezig en van toepassing).</p> <p>Monsternamelocaties: waarneembaar pleisterwerk in de etalage (elektriciteitskast). Er is geen stookruimte.</p> <p>De vermelde oppervlakten, hoeveelheden, lengtes, volumes, maten en gewichten vormen een loutere schatting op basis van visuele inspectie en beschikbare (bouwkundige) informatie; en dienen uitsluitend ter indicatie en mogen niet worden gebruikt als maatstaf voor heffing. Er kan geen enkele juridische waarde aan worden ontleend, noch vormt deze informatie enige basis voor aansprakelijkheid of schadeclaims.</p> |

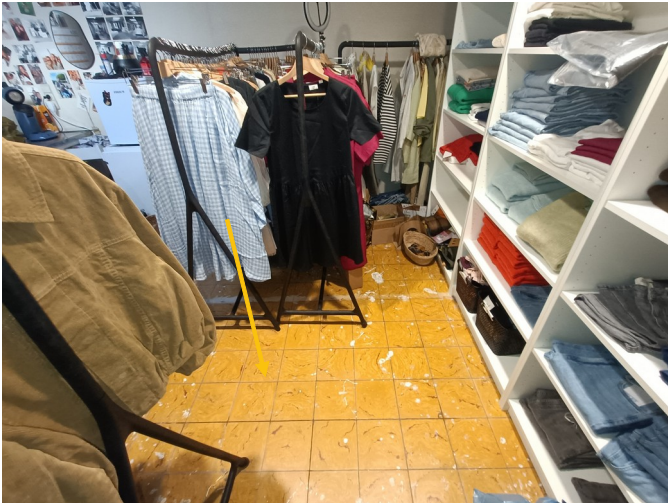
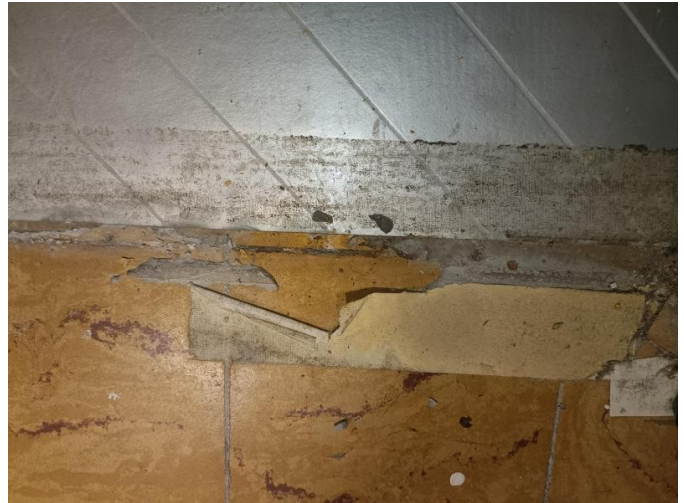
## Fiche 8: Vloertegels

Geen asbest

| # | Type | Referentie | Resultaat |
|---|---|---|---|
| 8.1 | Puntmonster | A1-3.1 | Geen asbest |

| Opmerking | <p>Asbestverdachte vloertegels met gele kleur gesitueerd in de stockruimte/kitchenette. Er werd een monster genomen aan een beschadiging.</p> <p>De vermelde oppervlakten, hoeveelheden, lengtes, volumes, maten en gewichten vormen een loutere schatting op basis van visuele inspectie en beschikbare (bouwkundige) informatie; en dienen uitsluitend ter indicatie en mogen niet worden gebruikt als maatstaf voor heffing. Er kan geen enkele juridische waarde aan worden ontleend, noch vormt deze informatie enige basis voor aansprakelijkheid of schadeclaims.</p> |

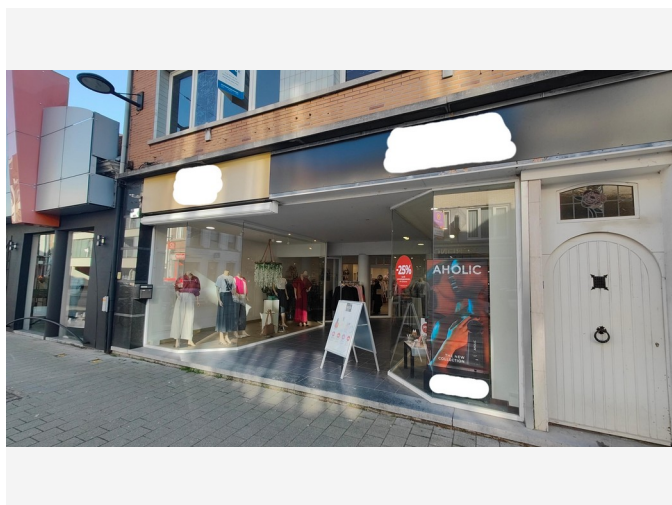
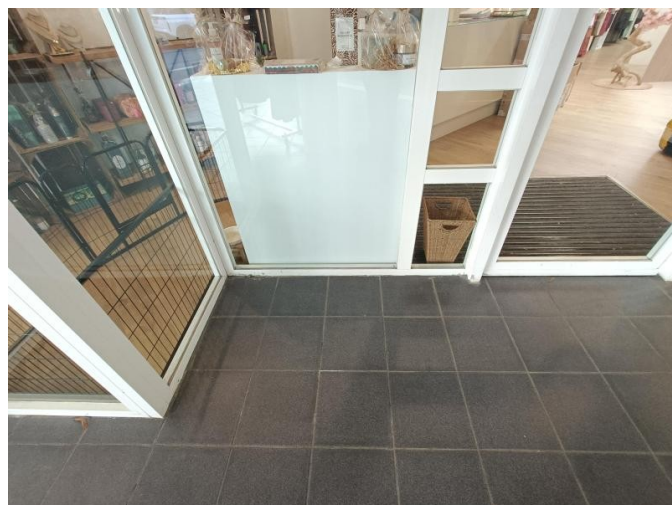
### Fiche 9: Afdichtingsmaterialen aan het schrijnwerk

| Beschrijving | Notitie | Terug te vinden op plannen |
|---|---|---|
| Fiche 9: Afdichtingsmaterialen aan het schrijnwerk | Het afdichtingsmateriaal aan het schrijnwerk is uitgevoerd in silicone. | - |

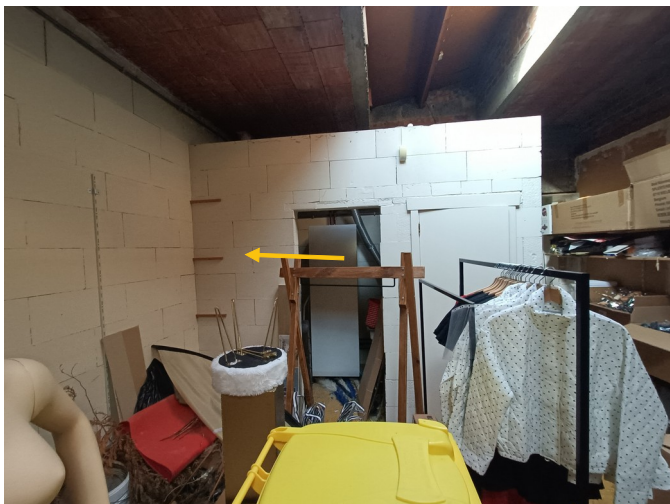
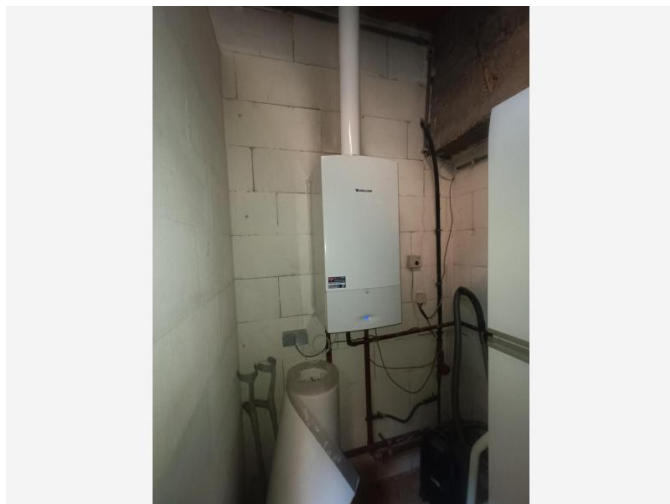
## Fiche 10: CV-ketel Junkers

| Beschrijving | Notitie | Terug te vinden op plannen |
|---|---|---|
| Fiche 10: CV-ketel Junkers | In de stockruimte van het handelspand bevindt zich een Junkers CeraClass Excellence cv-ketel (gas). Het identificatieplaatje vermeldt FDnr. 304. Het fabricagejaar is 2013. | Plan 1.1: A1 - GLV |

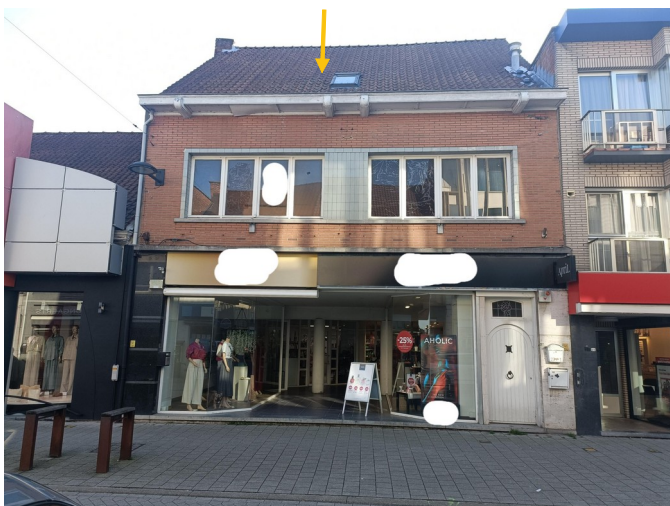
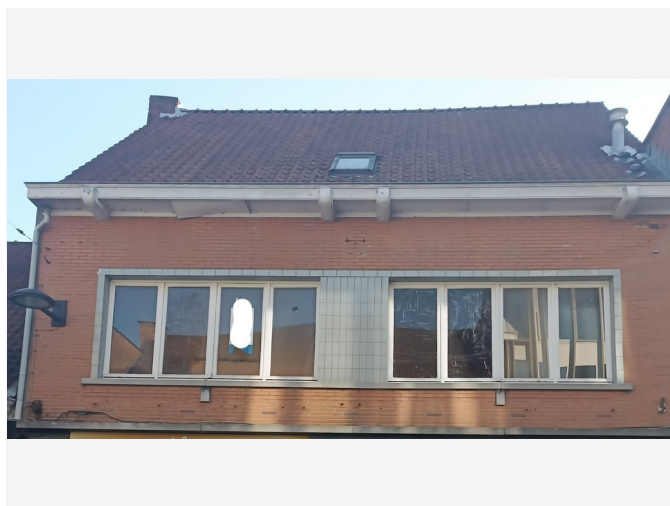
## Fiche 11: Hoofddak

| Beschrijving | Notitie | Terug te vinden op plannen |
|---|---|---|
| Fiche 11: Hoofddak | Het waarneembare hoofddak is uitgevoerd in dakpannen.<br><br>Niet-waarneembare, afgeschermd onderliggende lagen/onderdaken konden niet onderzocht worden binnen de scope van het onderzoek. Een volledige beoordeling van het asbesthoudend karakter van dit schildeel is enkel mogelijk mits uitbreiding naar aanvullend/destructief onderzoek (optioneel). | Plan 1.2: A1 - Dak |

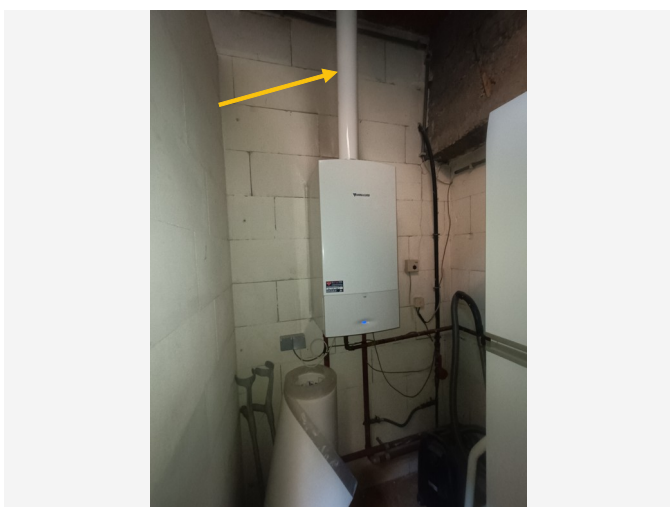
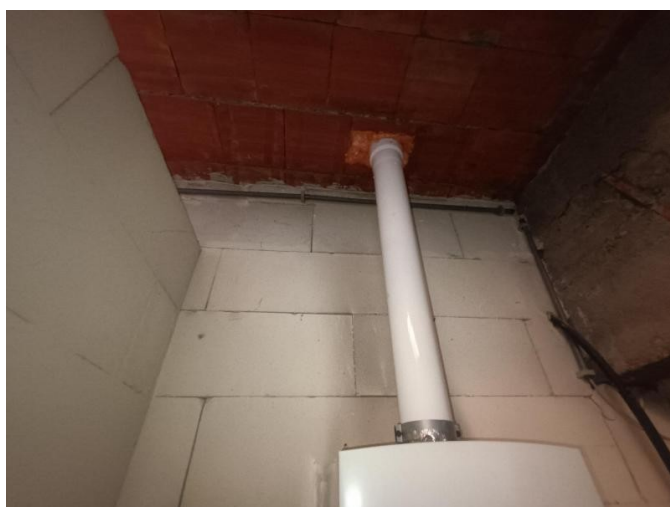
## Fiche 12: Rookgaskanaal cv-ketel

| Beschrijving | Notitie | Terug te vinden op plannen |
|---|---|---|
| Fiche 12: Rookgaskanaal cv-ketel | Het waarneembare rookgaskanaal van de cv-ketel is uitgevoerd in een witte dubbelwandige buis. | Plan 1.1: A1 - GLV |

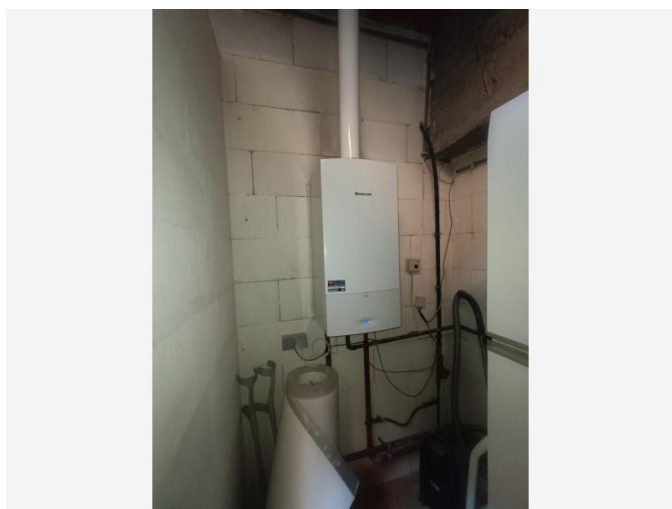
### Fiche 14: Leidingisolatie

| Beschrijving | Notitie | Terug te vinden op plannen |
|---|---|---|
| Fiche 14: Leidingisolatie | Er is geen leidingisolatie waarneembaar. | - |
