# Asbestinventarisatetest

Charleroistraat 3, 9340 Lede

Attestnummer : 20260327-000197.000

# Zone 1: Hoofdgebouw

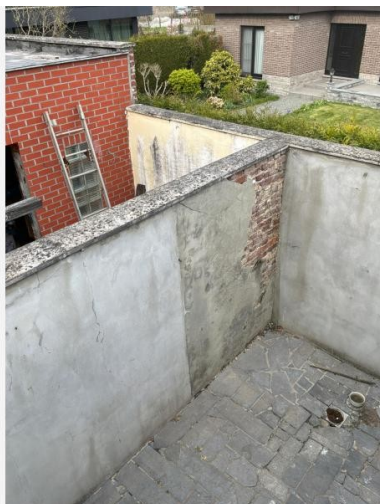
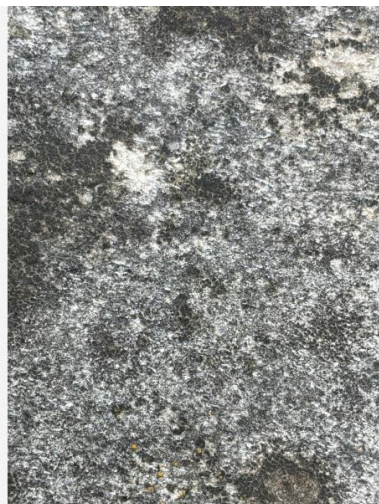
Het asbestmateriaal valt onder de mijlpaal van 2040.

Eindbeoordeling materiaalrisico	Verhoogd materiaalrisico en/of verhoogde kans op vezelvrijgave
---------------------------------	--

<b>Gebondenheid</b>	Categorie 1: hechtgebonden in oorsprong
<b>Asbestsoort (vezeltype)</b>	Crocidoliet aanwezig
<b>Asbestconcentratie</b>	Laag (< 50%)
<b>Afschermingsgraad van het gehele materiaal</b>	Geheel of deels vrij aan de buitenlucht, maar geen contact met binnenlucht
<b>Toestand van het materiaal</b>	Matig beschadigd, matig verweerd

Beschrijving	Asbest dekstenen
Omgeving	Buiten
Primaire drager	Wand vrijstaand (scheidingsmuur, ...)
Asbestmateriaal	Plaat, paneel, tablet - Hol
Bindmiddel van asbestmateriaal	Cement
Gebondenheid op basis van bindmiddel	Hecht
Hoeveelheid (oppervlakte - dikte - aantal)	<ul style="list-style-type: none"><li>• 4,00 m<sup>2</sup> - 3,00 cm - 1 stuk</li></ul>
Totaal volume	0,12 m <sup>3</sup>
Eenvoudig bereikbaar	Ja
Bevestigingswijze	<ul style="list-style-type: none"><li>• Los (al dan niet bedekt)</li></ul>
Identificatiemethode	<p>De asbestdeskundige beoordeelt het materiaal als asbestverdacht en dus asbesthoudend, en dit zonder monstername.</p> <p>Motivatie: Er is een onderzoeksbeperking die monstername verhindert; De ruimte of het materiaal bevindt zich hoger dan 3,5 meter vanaf een vaste ondergrond.</p>
Destructieve handeling voor identificatie	Nee
Opmerking	Geschatte hoeveelheid

**Verwijderen**

- Zorg voor een veilig beheer. Vermijd het beschadigen van het asbestmateriaal. Controleer de toestand jaarlijks op wijzigingen.
- Hemelwater dat afspoelt van asbestcement daken of gevels kan asbestdeeltjes bevatten. Gebruik het enkel voor gesloten circuits (bv. spoelen toiletten). Reinig na het vervangen van het dak of de gevel de dakgoten en regenwaterput of -ton om asbesthoudend sediment of slib te verwijderen
- Voer bijkomende staalname(s) uit.

- Eenvoudige handelingen: mag via doe-het-zelf of door werknemer(s) met opleidingsattest eenvoudige handelingen  
Bij het uitvoeren van eenvoudige handelingen, zoals toegestaan via doe-het-zelfmethoden of door werknemers met een opleidingsattest, is het gebruik van de juiste persoonlijke beschermingsmiddelen (PBM's) verplicht om blootstelling aan asbestvezels te voorkomen. Wij adviseren echter om asbest te laten verwijderen door een werknemer met opleidingscertificaat. Maar het is ook toegestaan via de doe-het-zelfmethode, mits de juiste voorzorgsmaatregelen en PBM's in acht worden genomen. De te gebruiken PBMs zijn:

- FFP3-mondmasker of halfgelaatsmasker met P3 filter
- wegwerpoverall (Tyvek CATIII, type 5 en 6)
- afwasbaar schoeisel
- handschoenen wegwerp of afwasbaar
- Een veiligheidsbril is vereist om te voorkomen dat vezels in de ogen terechtkomen.
- De toepassingen dienen in zijn geheel, zonder te breken en zonder stofvorming verwijderd te worden. Gebruik hiervoor een vernevelaar of fixeermiddel om het asbestmateriaal eerst te fixeren.

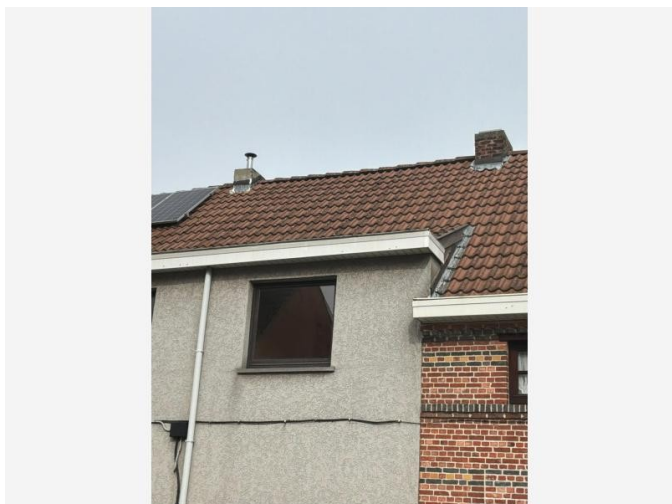
**Reden:** Het te onderzoeken materiaal situeert zich hoger dan 3,50 m te rekenen vanaf een veilige ondergrond

**Uitleg van de asbestdeskundige:** De binnenkant van de schouw is niet inspecteerbaar, aan de buitenkant van de schouw werd zichtbaar geen asbest aangetroffen. Bij werken in of aan de schouw extra aandacht besteden, hier kan zich mogelijks nog asbest schuilhouden. De inspecteur kon dit tijdens zijn bezoek niet vaststellen, daar deze handelingen onder een destructieve handeling zou vallen.

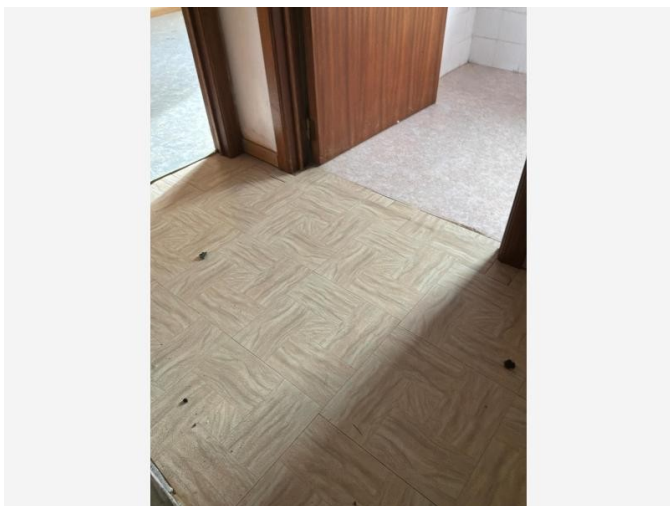
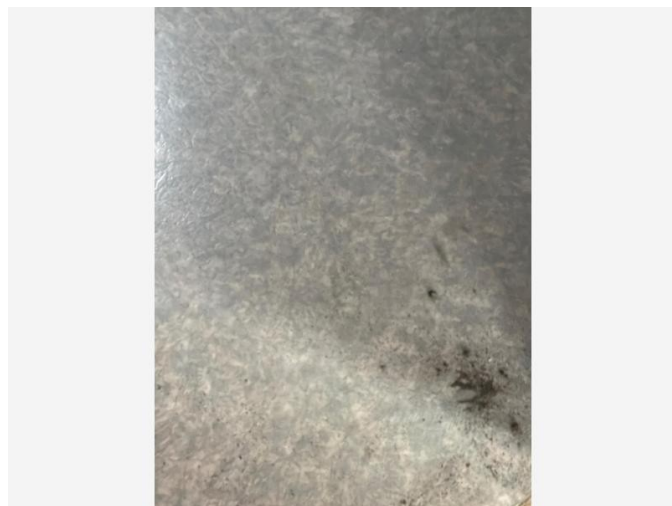
Dit type vloerzeil is niet asbest verdacht.

<b>Basis voor advies</b>	De asbestdeskundige beoordeelt het materiaal als niet-asbestverdacht.
--------------------------	---

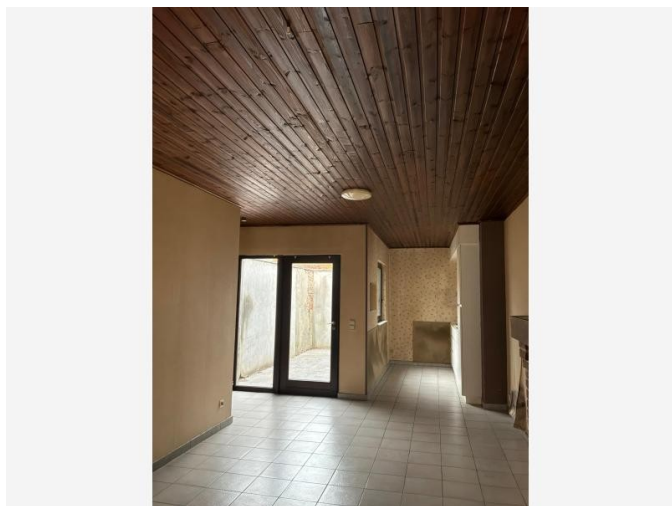
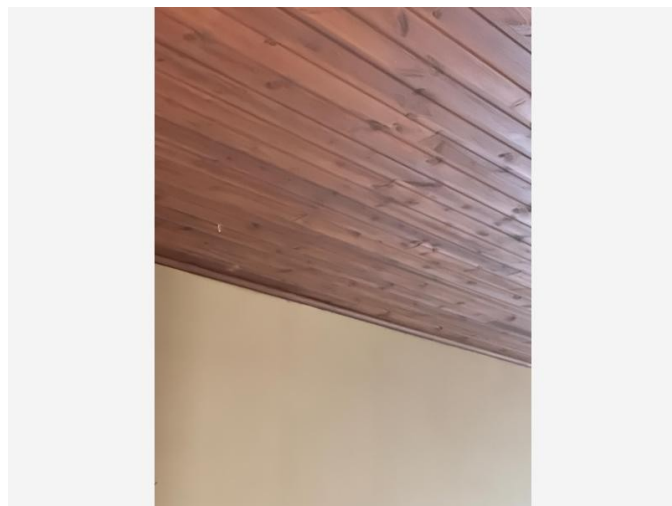
Niet asbest verdacht type plafondplaat. Er kan geen uitspraak gedaan worden over mogelijks achterliggende lagen

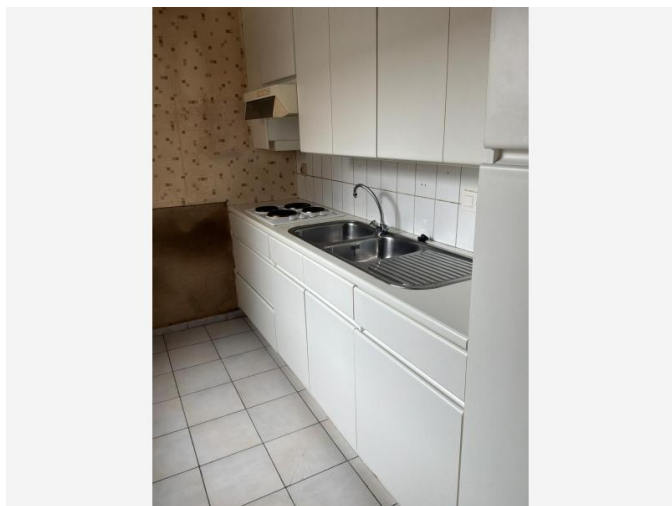
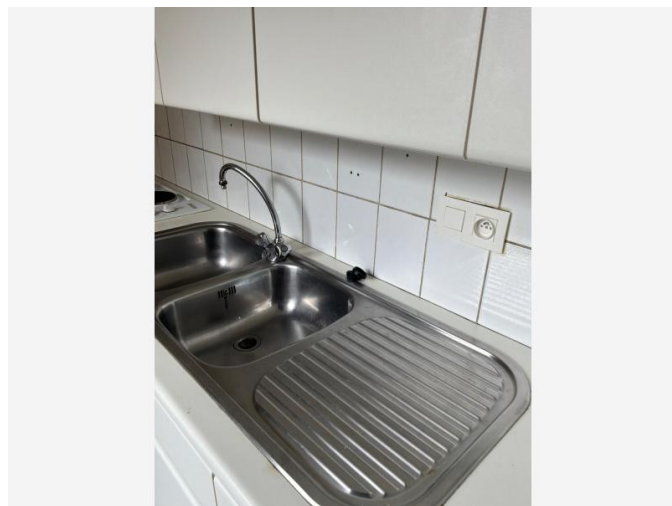
Volgens het IP moeten lijmlagen steeds bemonsterd worden. De inspecteur kon tijdens zijn bezoek geen lijmlagen vaststellen. Echter is er een redelijk vermoeden dat achter de tegels zich een lijmlaag zou bevinden. Indien blijkt tijdens werken dat zich hier een lijmlaag bevindt, is extra staalname aangewezen.

Beoordeling op basis van expertise, zonder een vaststelling door de asbestdeskundige.

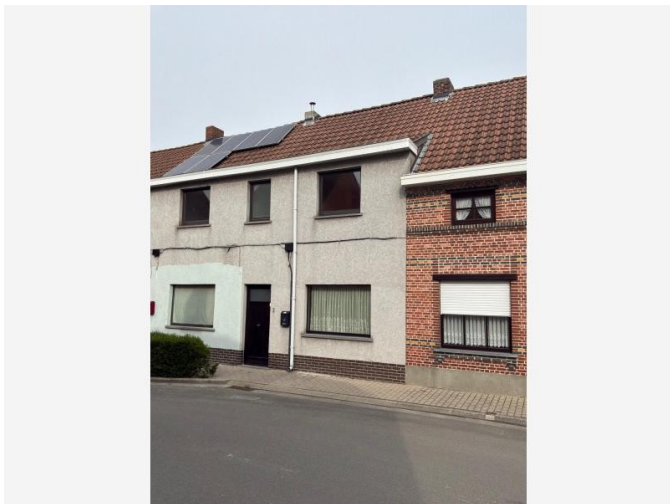
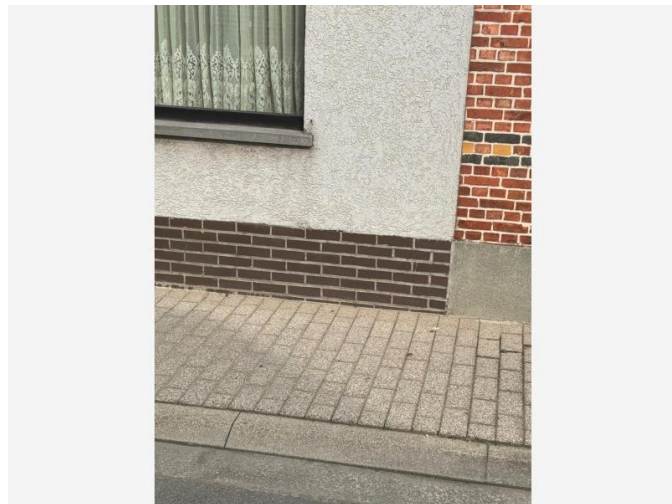
## Fiche 6: crepi gevel

Geen asbest

#	Type	Referentie	Resultaat
6.1	Mengmonster	Mm2	Geen asbest

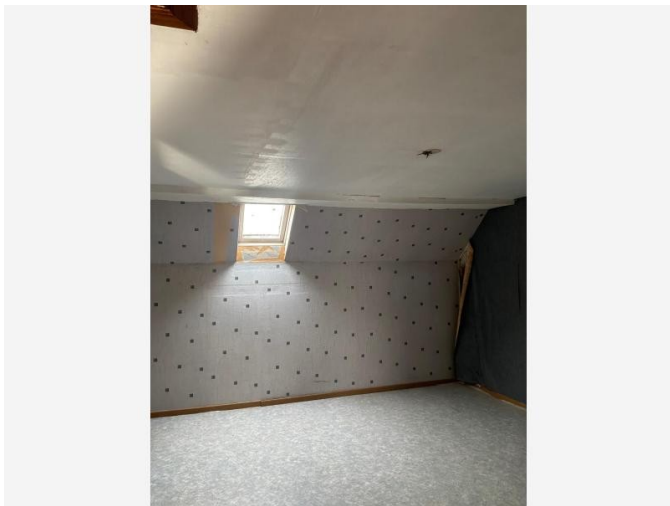
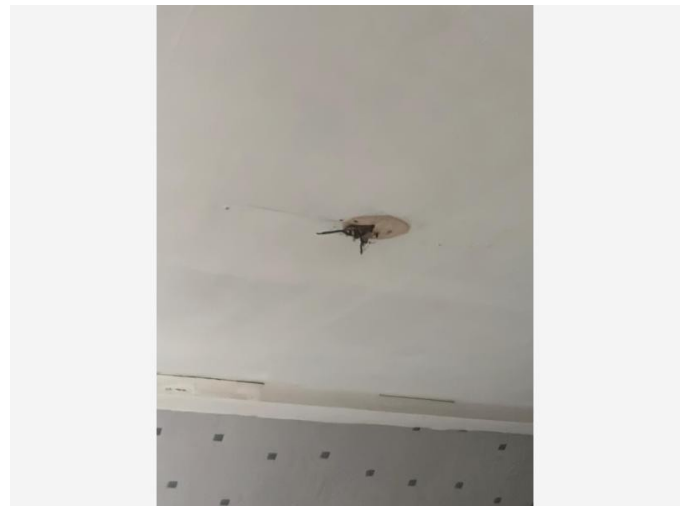
## Fiche 7: pleisterwerk plafond

Geen asbest

#	Type	Referentie	Resultaat
7.1	Mengmonster	mm02	Geen asbest

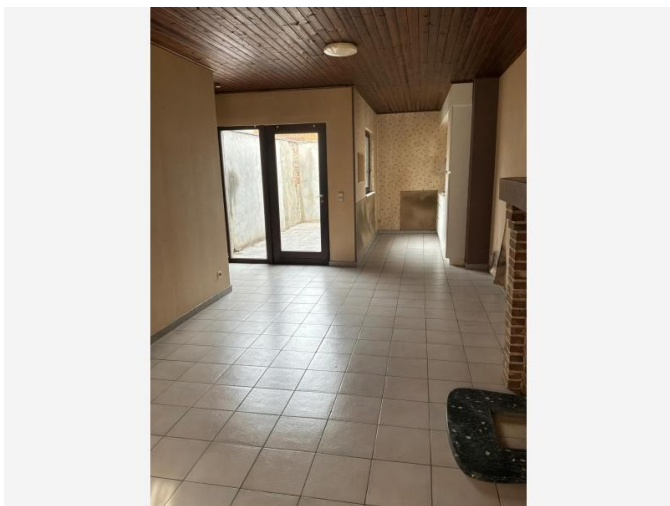
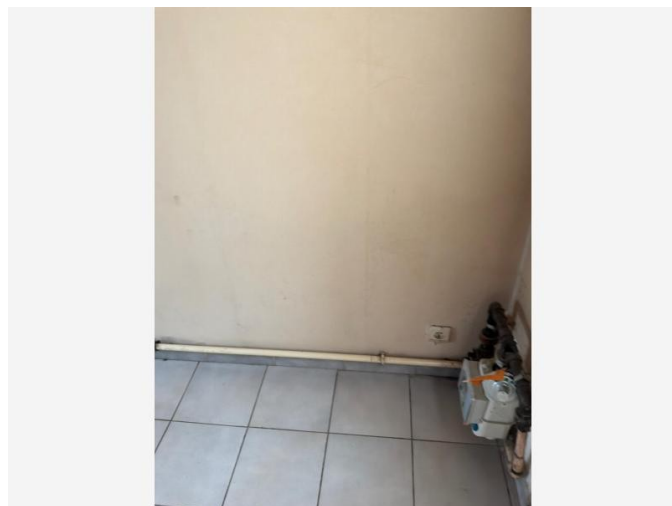
Geen asbest

#	Type	Referentie	Resultaat
8.1	Mengmonster	mm01	Geen asbest
