# Asbestinventarisatetest

Pelgrimsstraat 27, 3272 Scherpenheuvel-Zichem

Attestnummer : 20260317-000372.000

**Niet-asbestveilig**

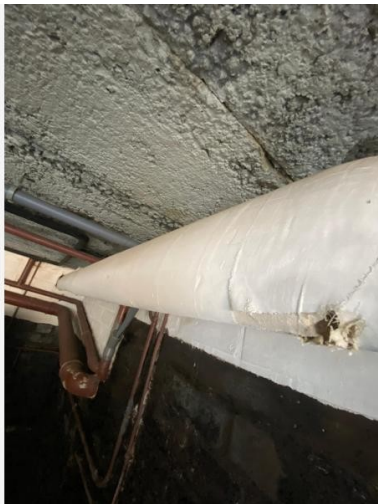
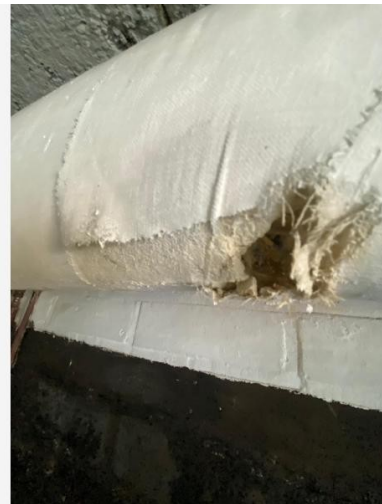
Het asbestmateriaal valt onder de mijlpaal van 2034.

Eindbeoordeling materiaalrisico

Verhoogd materiaalrisico en/of verhoogde kans op vezelvrijgave

Gebondenheid	Categorie 2: niet-hechtgebonden met matrix
Asbestsoort (vezeltype)	Amfibool aanwezig, uitgezonderd crocidoliet
Asbestconcentratie	Hoog ( $\geq 50\%$ )
Afschermingsgraad van het gehele materiaal	Geheel of deels vrij aan binnenluchtstromen
Toestand van het materiaal	Onbeschadigd, niet verweerd

#	Type	Referentie	Resultaat
1.1	Mengmonster	MM06	Amosiet

<b>Beschrijving</b>	Leidingisolatie 1
<b>Omgeving</b>	Binnen
<b>Primaire drager</b>	HVAC infrastructuur en uitrusting
<b>Asbestmateriaal</b>	In-situ afwerkingslagen - Thermische isolatie
<b>Bindmiddel van asbestmateriaal</b>	Gips - kalk
<b>Gebondenheid op basis van bindmiddel</b>	Niet-hechtgebonden
<b>Hoeveelheid (lengte - omtrek - dikte - aantal)</b>	<ul style="list-style-type: none"><li>• 50,00 m - 3,00 cm - 2,00 cm - 1 stuk</li></ul>
<b>Totaal volume</b>	0,03 m <sup>3</sup>
<b>Eenvoudig bereikbaar</b>	Ja
<b>Bevestigingswijze</b>	<ul style="list-style-type: none"><li>• Verlijmd, ingegoten, versmeerd</li></ul>
<b>Identificatiemethode</b>	Een monstername door de asbestdeskundige met laboanalyse door een asbestlabo.
<b>Destructieve handeling voor identificatie</b>	Nee
<b>Opmerking</b>	De hoeveelheid is een zo nauwkeurig mogelijke opmeting, waar evenwel kleine afwijkingen op mogelijk zijn.

Verwijderen

- Scherm in afwachting van verwijdering het asbestmateriaal af van luchtstromingen en verstoring: bijvoorbeeld door het te verpakken, te fixeren, af te dekken, signalisatie - afbakening aan te brengen, ...
- Verwijder dit asbestmateriaal zo snel mogelijk. Volg de toestand goed op.

- Hermetische zone (erkend asbestverwijderaar)  
Deze toepassing mag uitsluitend door een erkende asbestverwijderaar via de methodiek van hermetische zone verwijderd worden omdat verwijdering via de methodiek van eenvoudige handelingen en/of couveusezakmethode niet toegelaten is. De verwijdering leidt automatisch tot een verhoogd risico op vrijgave van asbestvezels (maximale concentratie 0,01 vezels/cm - CODEX Art. VI.3-54). (Bron: CODEX - Art. VI.3-61.- par 1.).

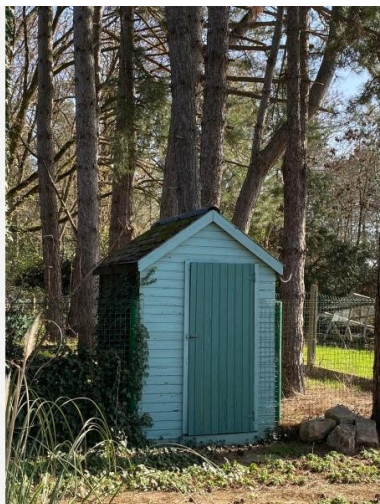
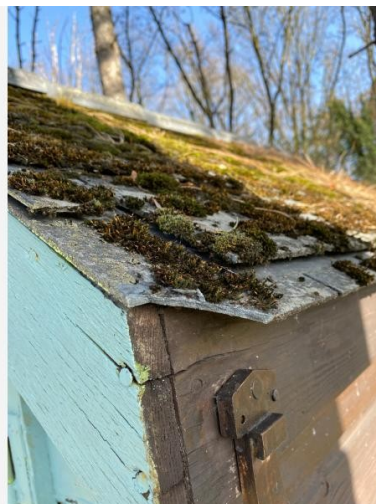
Het asbestmateriaal valt onder de mijlpaal van 2034.

Eindbeoordeling materiaalrisico	Zeer laag materiaalrisico en/of zeer lage kans op vezelvrijgave
---------------------------------	---

Gebondenheid	Categorie 1: hechtgebonden in oorsprong
Asbestsoort (vezeltype)	Alleen chrysotiel aanwezig
Asbestconcentratie	Laag (< 50%)
Afschermingsgraad van het gehele materiaal	Geheel of deels vrij aan de buitenlucht, maar geen contact met binnenlucht
Toestand van het materiaal	Onbeschadigd, niet verweerd

#	Type	Referentie	Resultaat
2.1	Puntmonster	MMO2	Chrysotiel

Beschrijving	Dakdekking (leien)
Omgeving	Buiten
Primaire drager	Schuin dak
Asbestmateriaal	Dak- en gevelbekleding - Lei, shingle
Bindmiddel van asbestmateriaal	Cement
Gebondenheid op basis van bindmiddel	Hecht
Hoeveelheid (oppervlakte - aantal)	• 25,00 m <sup>2</sup> - 1 stuk
Totale oppervlakte	25,00 m <sup>2</sup>
Eenvoudig bereikbaar	Ja
Bevestigingswijze	• Verlijmd, ingegoten, versmeerd
Identificatiemethode	Een monstername door de asbestdeskundige met laboanalyse door een asbestlabo.
Destructieve handeling voor identificatie	Nee
Opmerking	De vermelde hoeveelheid is een schatting.

Verwijderen

- Zorg voor een veilig beheer. Vermijd het beschadigen van het asbestmateriaal. Controleer de toestand jaarlijks op wijzigingen.

- Eenvoudige handelingen: mag via doe-het-zelf of door werknemer(s) met opleidingsattest eenvoudige handelingen  
De verwijdering van asbesttoepassingen in het kader van eenvoudige handelingen is toegestaan voor doe-het-zelvers of werknemers met opleidingsattest, conform de Codex over het Welzijn op het Werk, Boek VI Titel 3 en de richtlijnen van de OVAM ([www.asbestinfo.be](http://www.asbestinfo.be)). Het materiaal dient steeds zorgvuldig verwijderd te worden: vooraf bevochtigen, vermijden van breken of zagen, volledig en in zijn geheel wegnemen, beperken van de werkzone en nadien reinigen uitsluitend met een veiligheidsstofzuiger voorzien van een HEPA H14-filter. Tijdens de werken zijn minstens volgende PBM's verplicht: stofmasker FFP3, wegwerpoverall CAT III type 5/6, wegwerphandschoenen en afspoelbaar of wegwerpschoeisel. Al het asbestafval moet dubbel en luchtdicht verpakt worden. Hechtgebonden toepassingen mogen aldus, mits naleving van de voorwaarden van het recyclagepark, worden aangeboden bij het gemeentelijk recyclagepark. Niet-hechtgebonden toepassingen mogen niet via doe-het-zelf verwijderd worden en dienen afgevoerd te worden naar een categorie-I stortplaats, via een geregistreerd inzamelaar of door een erkende asbestverwijderaar.

- Eenvoudige handelingen: enkel door erkend asbestverwijderaar  
Indien bovenstaande criteria worden overschreden:

Deze toepassing kan enkel door een erkende asbestverwijderaar verwijderd worden omdat er hier automatisch een verhoogd risico op vrijgave van asbestvezels (max. concentratie 0,01 vezels/cm<sup>3</sup> - CODEX - Art. VI.3-54) ontstaat. (Bron: VLAREM II: 6.4.0.1 par1, par2 en par3). Een erkend asbestverwijderaar moet ingeschakeld worden voor deze toepassingen die niet (kunnen) worden verwijderd door de couveuzemethode, door hermetische zone of door de materialen beschreven in Vlarem II, art. 6.4.0.1 par2. (Bron: Leidraad bij het Inspectieprotocol)

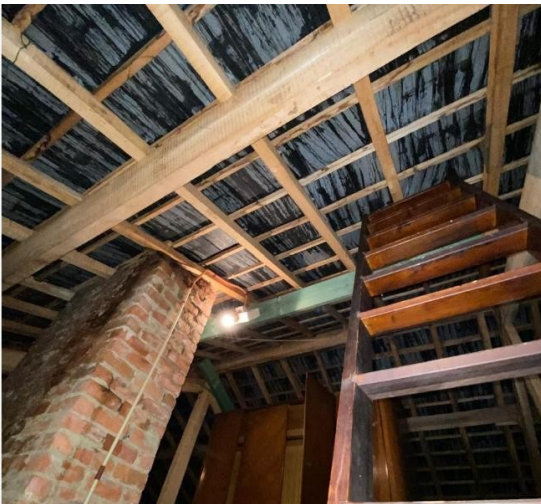
Het asbestmateriaal valt onder de mijlpaal van 2040.

Eindbeoordeling materiaalrisico

Laag materiaalrisico en/of verlaagde kans op vezelvrijgave

Gebondenheid	Categorie 1: hechtgebonden in oorsprong
Asbestsoort (vezeltype)	Crocidoliet aanwezig
Asbestconcentratie	Laag (< 50%)
Afschermingsgraad van het gehele materiaal	Geheel of deels vrij aan binnenluchtstromen
Toestand van het materiaal	Onbeschadigd, niet verweerd

Beschrijving	Onderdak (type Menuiserite)
Omgeving	Binnen
Primaire drager	Schuin dak
Asbestmateriaal	Plaat, paneel, tablet - Type Menuiserite
Bindmiddel van asbestmateriaal	Cement
Gebondenheid op basis van bindmiddel	Hecht
Hoeveelheid (oppervlakte - dikte - aantal)	• 80,00 m <sup>2</sup> - 3,00 cm - 1 stuk
Totaal volume	2,40 m <sup>3</sup>
Eenvoudig bereikbaar	Ja
Bevestigingswijze	<ul style="list-style-type: none"><li>• Geklemd</li><li>• Genageld, geniet</li></ul>
Identificatiemethode	De asbestdeskundige beoordeelt het materiaal als asbesthoudend, en dit zonder monsternamen.
Destructieve handeling voor identificatie	Nee
Opmerking	De hoeveelheid is een zo nauwkeurig mogelijke opmeting, waar evenwel kleine afwijkingen op mogelijk zijn.

Zorgvuldig beheren

- Zorg voor een veilig beheer. Vermijd het beschadigen van het asbestmateriaal. Controleer de toestand jaarlijks op wijzigingen.

- Eenvoudige handelingen: enkel door erkend asbestverwijderaar  
Deze toepassing kan enkel door een erkende asbestverwijderaar verwijderd worden omdat er hier automatisch een verhoogd risico op vrijgave van asbestvezels (max. concentratie 0,01 vezels/cm<sup>3</sup> - CODEX - Art. VI.3-54) ontstaat. (Bron: VLAREM II: 6.4.0.1 par1, par2 en par3). Een erkend asbestverwijderaar moet ingeschakeld worden voor deze toepassingen die niet (kunnen) worden verwijderd door de couveuzemethode, door hermetische zone of door de materialen beschreven in Vlare II, art. 6.4.0.1 par2. (Bron: Leidraad bij het Inspectieprotocol)

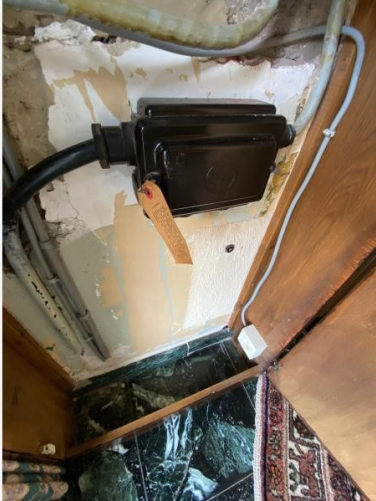
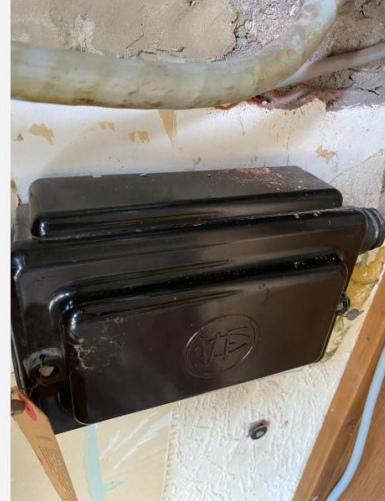
Het asbestmateriaal valt onder de mijlpaal van 2040.

Eindbeoordeling materiaalrisico	Laag materiaalrisico en/of verlaagde kans op vezelvrijgave
---------------------------------	--

Gebondenheid	Categorie 1: hechtgebonden in oorsprong
Asbestsoort (vezeltype)	Crocidoliet aanwezig
Asbestconcentratie	Laag (< 50%)
Afschermingsgraad van het gehele materiaal	Geheel of deels vrij aan de binnenlucht, maar geen contact met binnenluchtstromen
Toestand van het materiaal	Onbeschadigd, niet verweerd

Beschrijving	Bakeliet verdeeldoos
Omgeving	Binnen
Primaire drager	Communicatie en elektrische infrastructuur en uitrusting
Asbestmateriaal	Plaat, paneel, tablet - Type Bakeliet
Bindmiddel van asbestmateriaal	Kunststof of -hars
Gebondenheid op basis van bindmiddel	Hecht
Hoeveelheid (oppervlakte - dikte - aantal)	<ul style="list-style-type: none"> <li>• 0,40 m<sup>2</sup> - 0,30 cm - 1 stuk</li> </ul>
Totaal volume	0,001 m <sup>3</sup>
Eenvoudig bereikbaar	Ja
Bevestigingswijze	<ul style="list-style-type: none"> <li>• Geschroefd</li> </ul>
Identificatiemethode	<p>De asbestdeskundige beoordeelt het materiaal als asbestverdacht en dus asbesthoudend, en dit zonder monstername.</p> <p>Motivatie: Er is een onderzoeksbeperking die monstername verhindert.</p>
Destructieve handeling voor identificatie	Nee
Opmerking	<p>Deze oppervlakte werd niet gemeten, maar geschat op basis van een benadering van alle aanwezige stopcontacten en schakelaars. Deze schatting mag niet worden gebruikt als maatstaf voor heffingen.</p> <p>Als deskundigen hebben wij geverifieerd dat het materiaal inderdaad bakeliet betreft en geen harde PVC. Bakeliet wordt door ons beschouwd als een asbestverdachte toepassing, aangezien het in veel gevallen asbesthoudend is.</p> <p>Er werd echter geen staalname uitgevoerd, om de functionaliteit van de verdeeldoos niet in gevaar te brengen.</p>

Zorgvuldig beheren

- Zorg voor een veilig beheer. Vermijd het beschadigen van het asbestmateriaal. Controleer de toestand jaarlijks op wijzigingen.

- Eenvoudige handelingen: mag via doe-het-zelf of door werknemer(s) met opleidingsattest eenvoudige handelingen  
De verwijdering van asbesttoepassingen in het kader van eenvoudige handelingen is toegestaan voor doe-het-zelvers of werknemers met opleidingsattest, conform de Codex over het Welzijn op het Werk, Boek VI Titel 3 en de richtlijnen van de OVAM ([www.asbestinfo.be](http://www.asbestinfo.be)). Het materiaal dient steeds zorgvuldig verwijderd te worden: vooraf bevochtigen, vermijden van breken of zagen, volledig en in zijn geheel wegnemen, beperken van de werkzone en nadien reinigen uitsluitend met een veiligheidsstofzuiger voorzien van een HEPA H14-filter. Tijdens de werken zijn minstens volgende PBMâ   s verplicht: stofmasker FFP3, wegwerpoverall CAT III type 5/6, wegwerphandschoenen en afspoelbaar of wegwerpschoeisel. Al het asbestafval moet dubbel en luchtdicht verpakt worden. Hechtgebonden toepassingen mogen aldus, mits naleving van de voorwaarden van het recyclagepark, worden aangeboden bij het gemeentelijk recyclagepark. Niet-hechtgebonden toepassingen mogen niet via doe-het-zelf verwijderd worden en dienen afgevoerd te worden naar een categorie-I stortplaats, via een geregistreerd inzamelaar of door een erkende asbestverwijderaar.

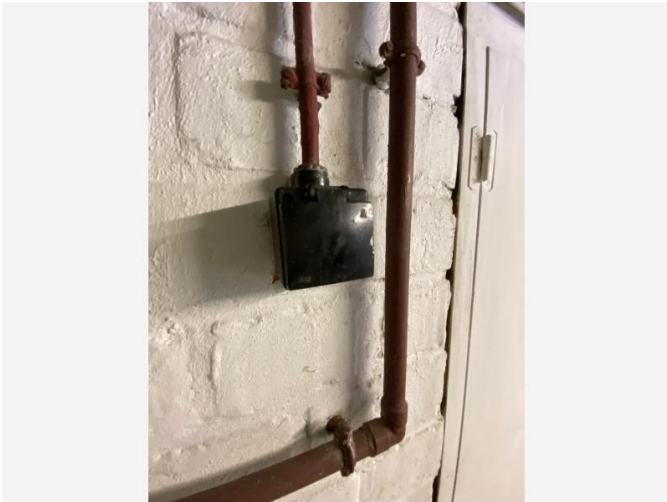
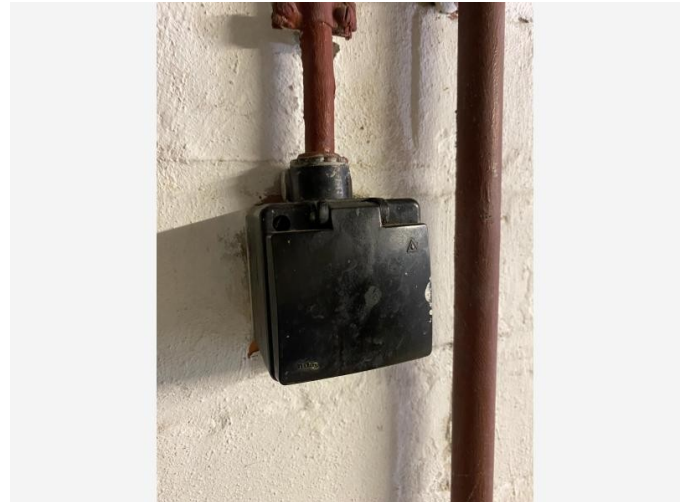
Het asbestmateriaal valt onder de mijlpaal van 2040.

Eindbeoordeling materiaalrisico	Laag materiaalrisico en/of verlaagde kans op vezelvrijgave
---------------------------------	--

Gebondenheid	Categorie 1: hechtgebonden in oorsprong
Asbestsoort (vezeltype)	Crocidoliet aanwezig
Asbestconcentratie	Laag (< 50%)
Afschermingsgraad van het gehele materiaal	Geheel of deels vrij aan de binnenlucht, maar geen contact met binnenluchtstromen
Toestand van het materiaal	Onbeschadigd, niet verweerd

Beschrijving	Bakeliet stopcontacten en schakelaars
Omgeving	Binnen
Primaire drager	Communicatie en elektrische infrastructuur en uitrusting
Asbestmateriaal	Plaat, paneel, tablet - Type Bakeliet
Bindmiddel van asbestmateriaal	Kunststof of -hars
Gebondenheid op basis van bindmiddel	Hecht
Hoeveelheid (oppervlakte - dikte - aantal)	<ul style="list-style-type: none"> <li>• 0,40 m<sup>2</sup> - 0,30 cm - 1 stuk</li> </ul>
Totaal volume	0,001 m <sup>3</sup>
Eenvoudig bereikbaar	Ja
Bevestigingswijze	<ul style="list-style-type: none"> <li>• Geschroefd</li> </ul>
Identificatiemethode	<p>De asbestdeskundige beoordeelt het materiaal als asbestverdacht en dus asbesthoudend, en dit zonder monstername.</p> <p>Motivatie: Er is een onderzoeksbeperking die monstername verhindert.</p>
Destructieve handeling voor identificatie	Nee
Opmerking	<p>Deze oppervlakte werd niet gemeten, maar geschat op basis van een benadering van alle aanwezige stopcontacten en schakelaars. Deze schatting mag niet worden gebruikt als maatstaf voor heffingen.</p> <p>Als deskundigen hebben wij geverifieerd dat het materiaal inderdaad bakeliet betreft en geen harde PVC. Bakeliet wordt door ons beschouwd als een asbestverdachte toepassing, aangezien het in veel gevallen asbesthoudend is.</p> <p>Er werd echter geen staalname uitgevoerd, om de functionaliteit van de stopcontacten en schakelaars niet in gevaar te brengen.</p>

Zorgvuldig beheren

- Zorg voor een veilig beheer. Vermijd het beschadigen van het asbestmateriaal. Controleer de toestand jaarlijks op wijzigingen.

- Eenvoudige handelingen: mag via doe-het-zelf of door werknemer(s) met opleidingsattest eenvoudige handelingen  
De verwijdering van asbesttoepassingen in het kader van eenvoudige handelingen is toegestaan voor doe-het-zelvers of werknemers met opleidingsattest, conform de Codex over het Welzijn op het Werk, Boek VI Titel 3 en de richtlijnen van de OVAM ([www.asbestinfo.be](http://www.asbestinfo.be)). Het materiaal dient steeds zorgvuldig verwijderd te worden: vooraf bevochtigen, vermijden van breken of zagen, volledig en in zijn geheel wegnemen, beperken van de werkzone en nadien reinigen uitsluitend met een veiligheidsstofzuiger voorzien van een HEPA H14-filter. Tijdens de werken zijn minstens volgende PBM's verplicht: stofmasker FFP3, wegwerpoverall CAT III type 5/6, wegwerphandschoenen en afspoelbaar of wegwerpschoeisel. Al het asbestafval moet dubbel en luchtdicht verpakt worden. Hechtgebonden toepassingen mogen aldus, mits naleving van de voorwaarden van het recyclagepark, worden aangeboden bij het gemeentelijk recyclagepark. Niet-hechtgebonden toepassingen mogen niet via doe-het-zelf verwijderd worden en dienen afgevoerd te worden naar een categorie-I stortplaats, via een geregistreerd inzamelaar of door een erkende asbestverwijderaar.

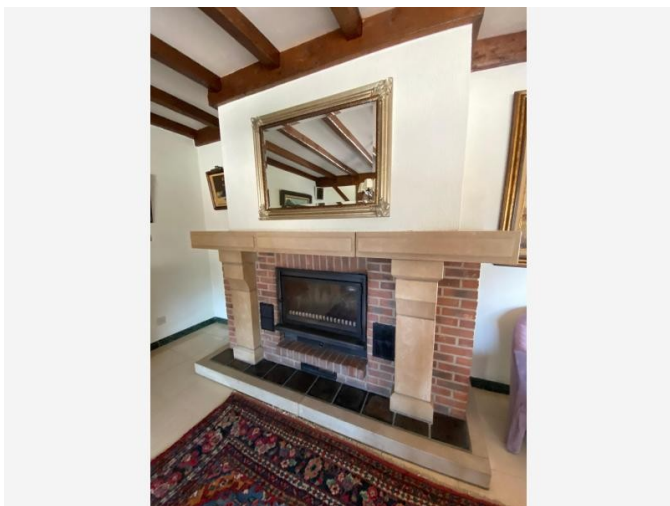
Bij de oudere kachels in een woning kunnen ook de delen die u niet kunt zien, zoals binnenin de isolatie en pakkingen, asbest bevatten. Omdat deze verborgen onderdelen een risico kunnen vormen, is het belangrijk dat een gespecialiseerde partij deze grondig inspecteert voor demontage of sloop. Zo vermijden we dat verborgen asbestvezels vrijkomen en zorgen we voor uw veiligheid.

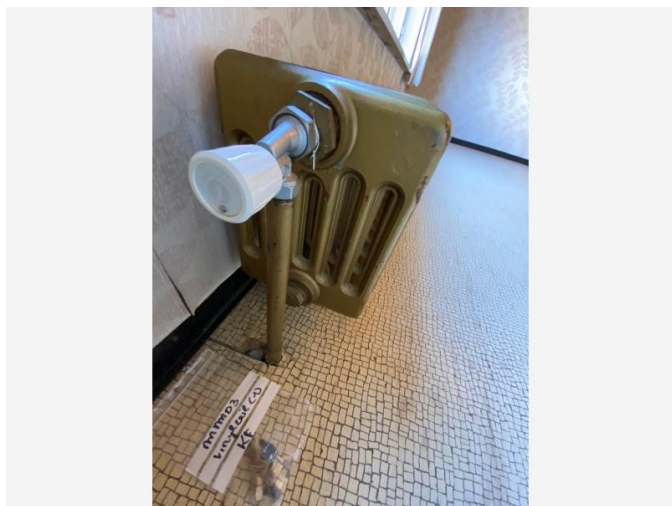
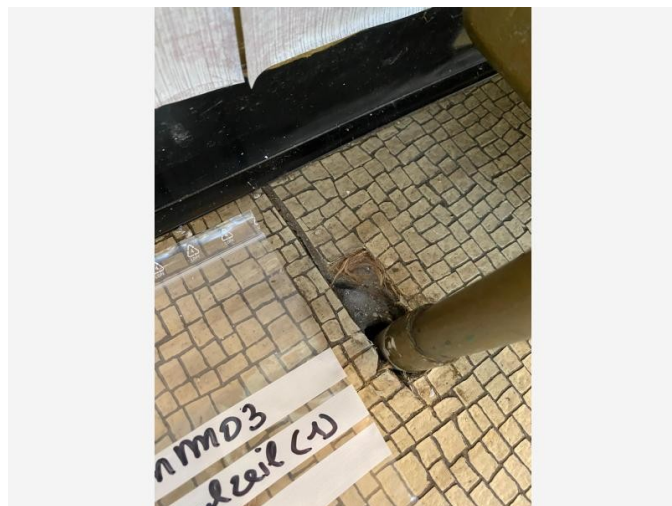
Geen asbest

#	Type	Referentie	Resultaat
10.1	Puntmonster	MM03	Geen asbest

<b>Beschrijving</b>	Vinylzeil (1)
<b>Omgeving</b>	Binnen
<b>Primaire drager</b>	Vloer
<b>Bindmiddel van materiaal</b>	Kunststof of -hars
<b>Gebondenheid op basis van bindmiddel</b>	Hecht
<b>Hoeveelheid (oppervlakte - aantal)</b>	• 15,00 m <sup>2</sup> - 1 stuk
<b>Totale oppervlakte</b>	15,00 m <sup>2</sup>
<b>Identificatiemethode</b>	Een monstername door de asbestdeskundige met laboanalyse door een asbestlabo.
<b>Destructieve handeling voor identificatie</b>	Nee
<b>Opmerking</b>	De vermelde hoeveelheid is een schatting.

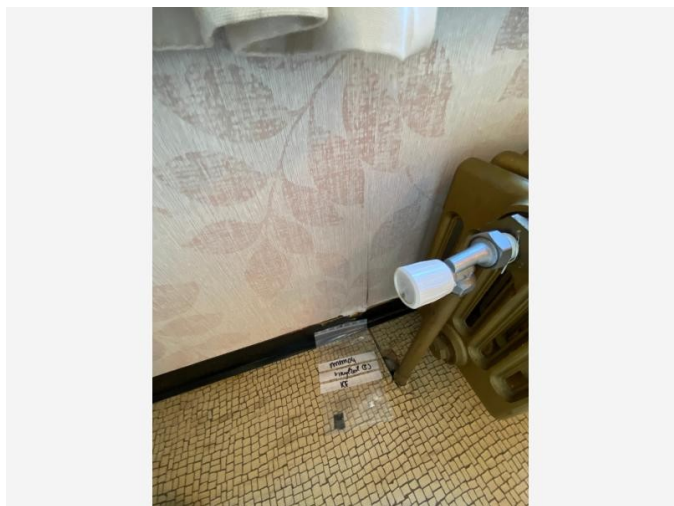
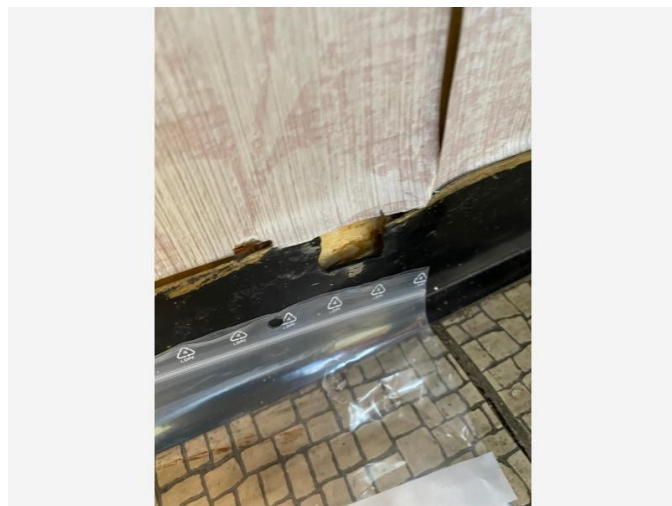
Geen asbest

<b>Beschrijving</b>	Vinylzeil (2)
<b>Omgeving</b>	Binnen
<b>Primaire drager</b>	Vloer
<b>Bindmiddel van materiaal</b>	Kunststof of -hars
<b>Gebondenheid op basis van bindmiddel</b>	Hecht
<b>Hoeveelheid (oppervlakte - aantal)</b>	• 15,00 m <sup>2</sup> - 1 stuk
<b>Totale oppervlakte</b>	15,00 m <sup>2</sup>
<b>Identificatiemethode</b>	Een monstername door de asbestdeskundige met laboanalyse door een asbestlabo.
<b>Destructieve handeling voor identificatie</b>	Nee
<b>Opmerking</b>	De vermelde hoeveelheid is een schatting.

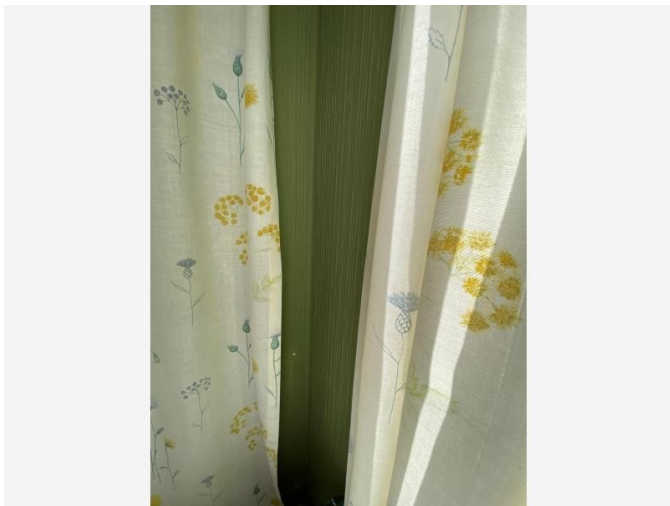
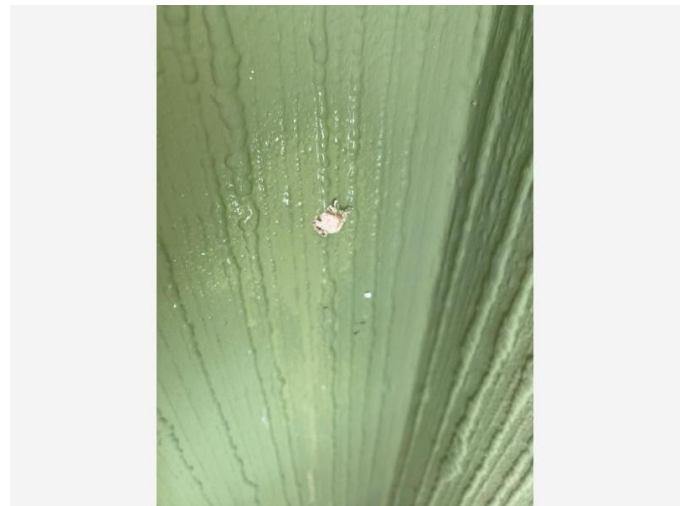
Geen asbest

<b>Beschrijving</b>	Gipswand
<b>Omgeving</b>	Binnen
<b>Primaire drager</b>	Binnenwand
<b>Bindmiddel van materiaal</b>	Gips - kalk
<b>Gebondenheid op basis van bindmiddel</b>	Niet-hechtgebonden
<b>Hoeveelheid (oppervlakte - dikte - aantal)</b>	• 100,00 m <sup>2</sup> - 3,00 cm - 1 stuk
<b>Totaal volume</b>	3,00 m <sup>3</sup>
<b>Identificatiemethode</b>	Een monstername door de asbestdeskundige met laboanalyse door een asbestlabo.
<b>Destructieve handeling voor identificatie</b>	Nee
<b>Opmerking</b>	De vermelde hoeveelheid is een schatting.

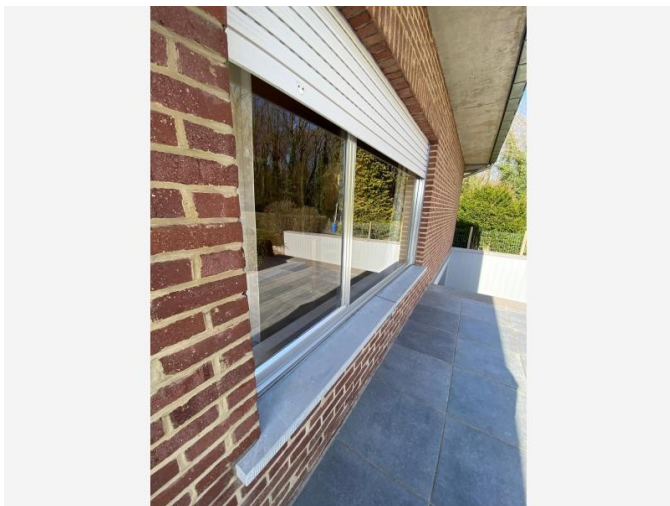
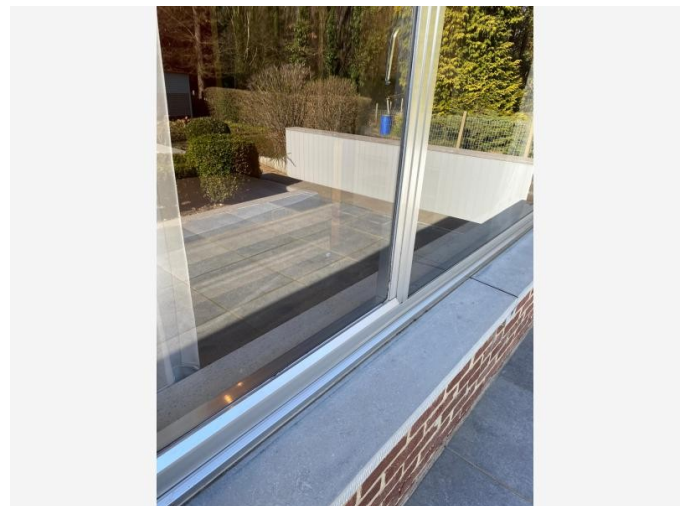
## Fiche 14: Afdichtingsmateriaal aan ramen en deuren:

Beschrijving	Notitie	Terug te vinden op plannen
Fiche 14: Afdichtingsmateriaal aan ramen en deuren:	Sommige kit of mastiek rond ramen en deuren kan asbest bevatten. Zolang het materiaal heel en intact is, is er meestal geen gevaar. Maar als het wordt verwijderd, beschadigd of bewerkt, kunnen vezels vrijkomen die schadelijk zijn om in te ademen. Het is belangrijk om oudere kit of mastiek niet zelf te verwijderen. Laat dit altijd door een gespecialiseerd bedrijf doen, dat de juiste bescherming en veiligheidsmaatregelen gebruikt.	-
