Asbestinventarisatetest

Rizoistraat 1, 9688 Maarkedal

Attestnummer : 20260327-000108.001

Uitgegeven op : 27.03.2026

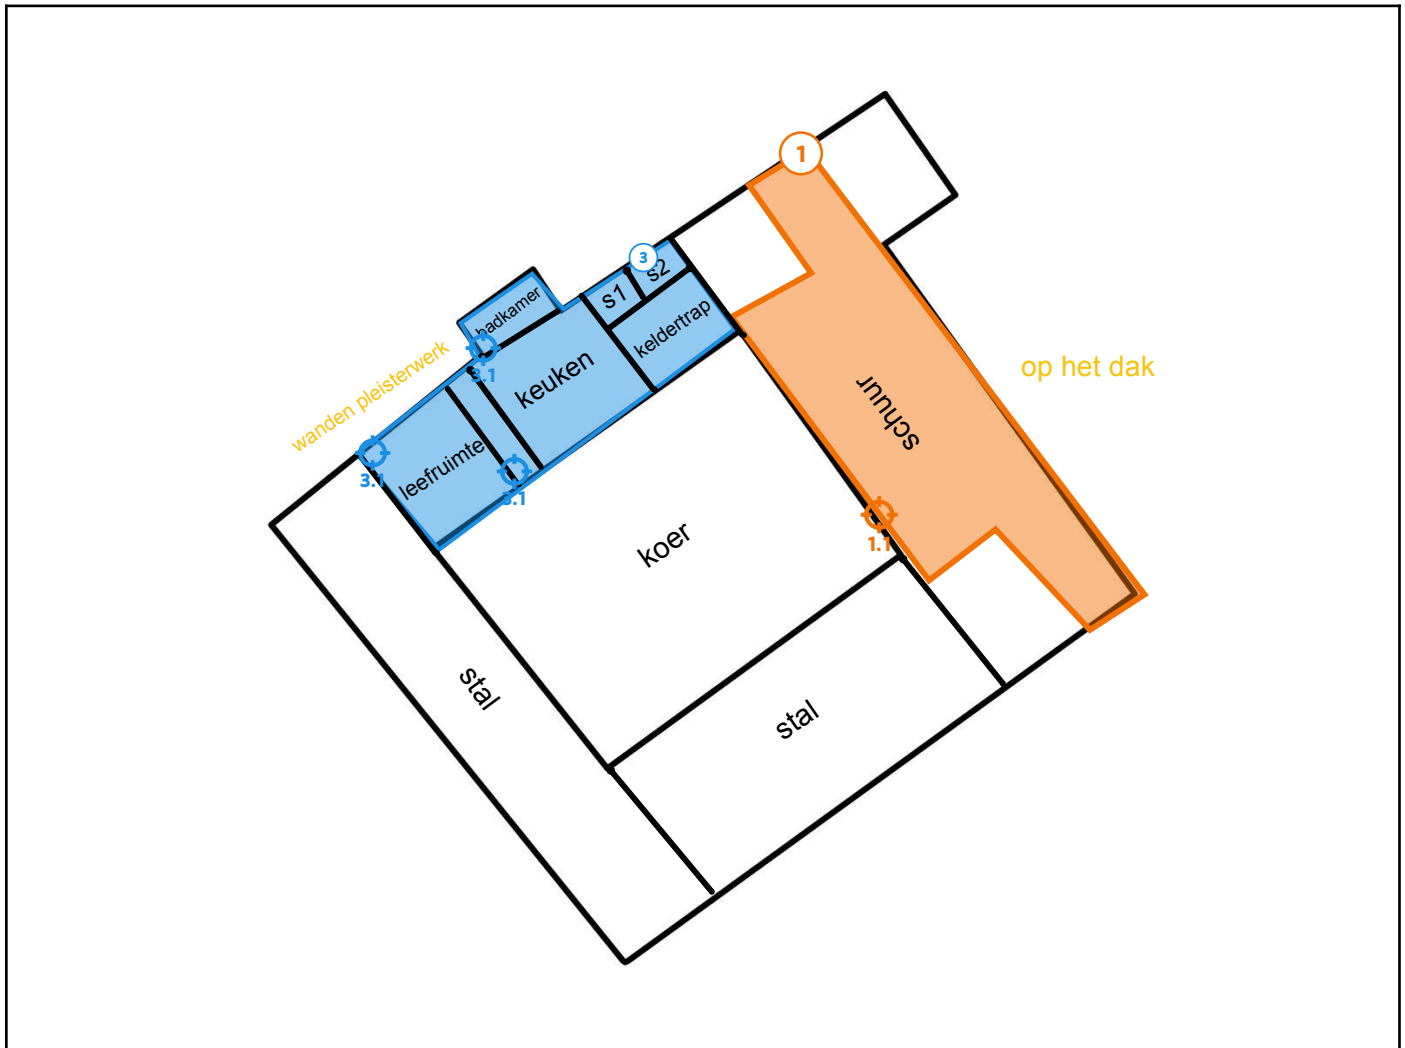
Plan 1.2: Hoofdegebouw plan V0

Beschrijving	Type	Actie
1. golfplaten	Asbestmateriaal	Verwijderen
1.1 Code: 1	Mengmonster	-
3. Pleisterwerk binnenwanden	Geen asbest	-
3.1 Code: 2	Mengmonster	-

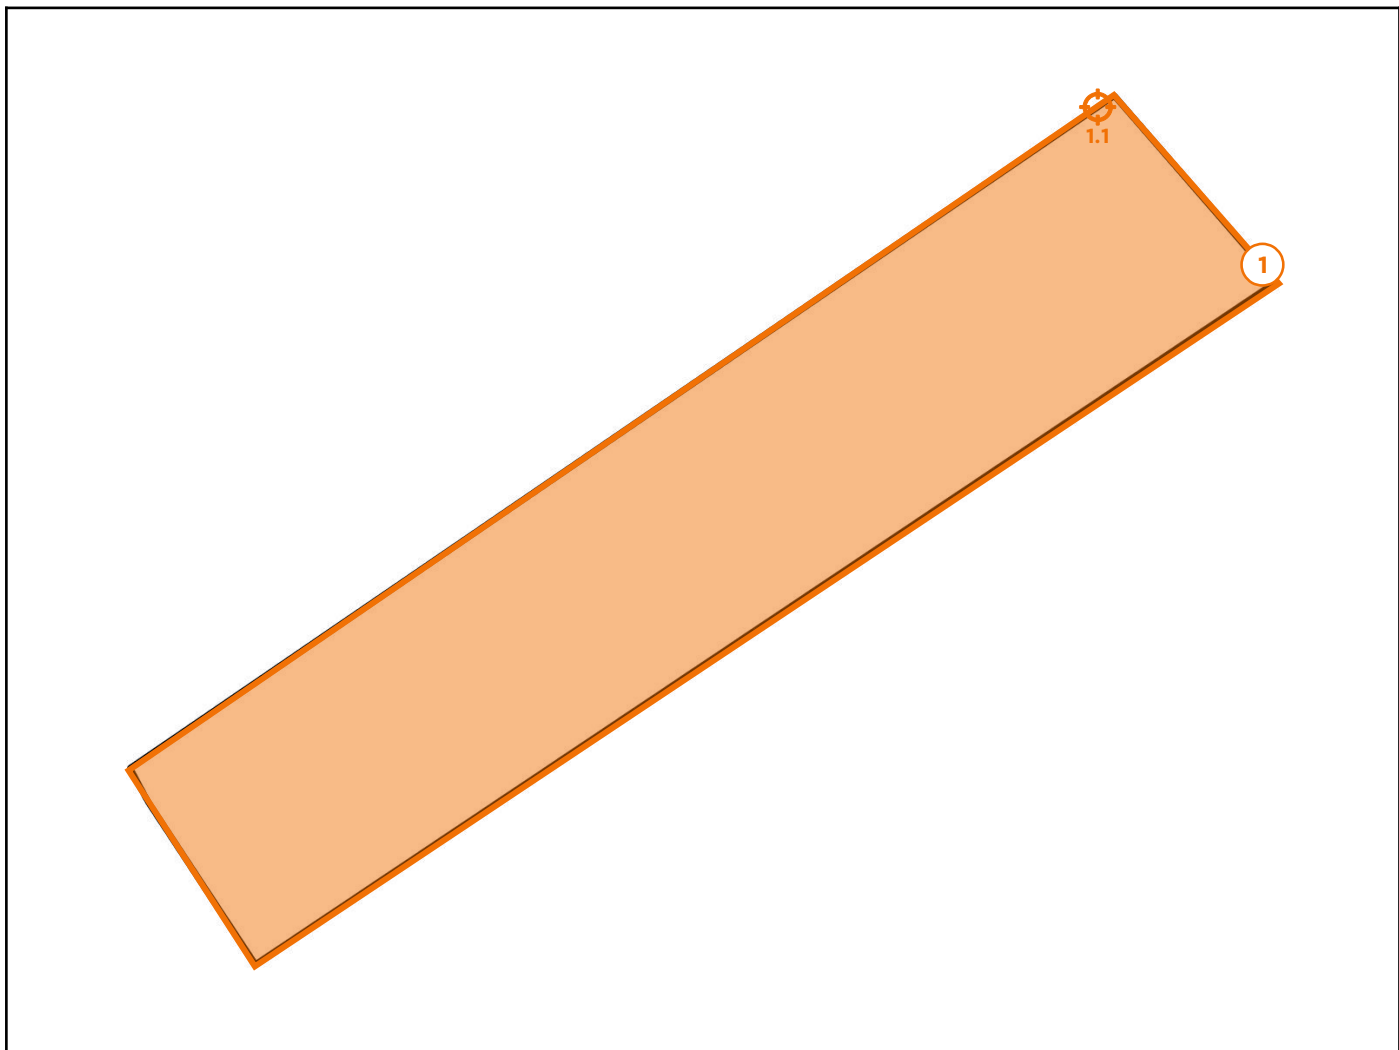
Plan 3.1: Bijgebouw plan

Beschrijving	Type	Actie
1. golfplaten	Asbestmateriaal	Verwijderen
1.1 Code: 1	Mengmonster	-

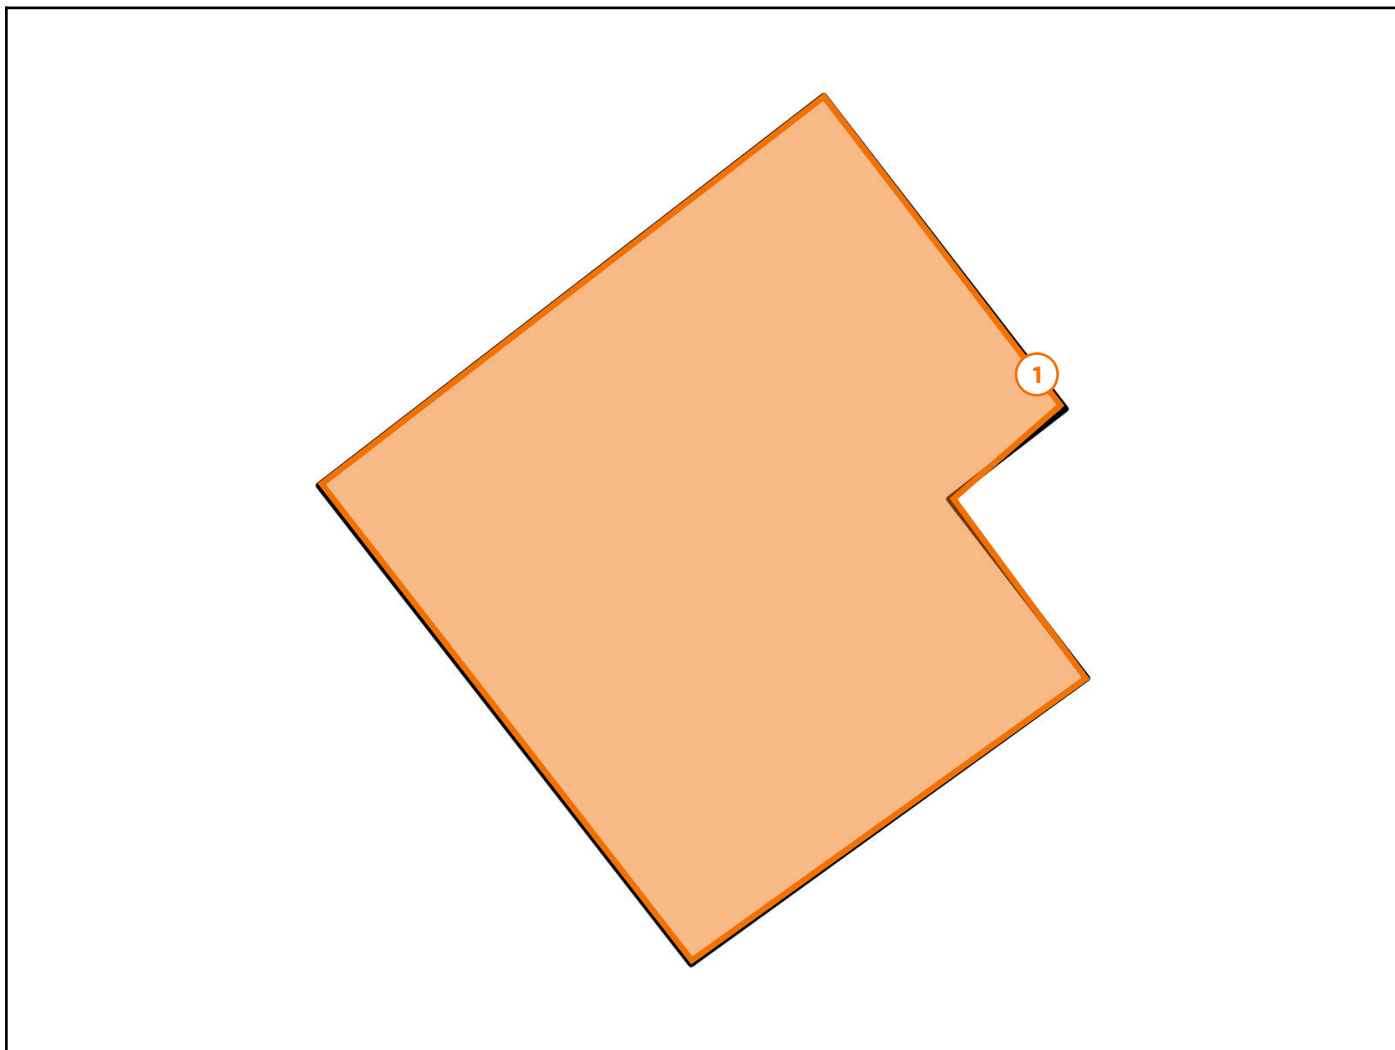
Plan 5.1: Bijgebouw plan

Beschrijving	Type	Actie
1. golfplaten	Asbestmateriaal	Verwijderen

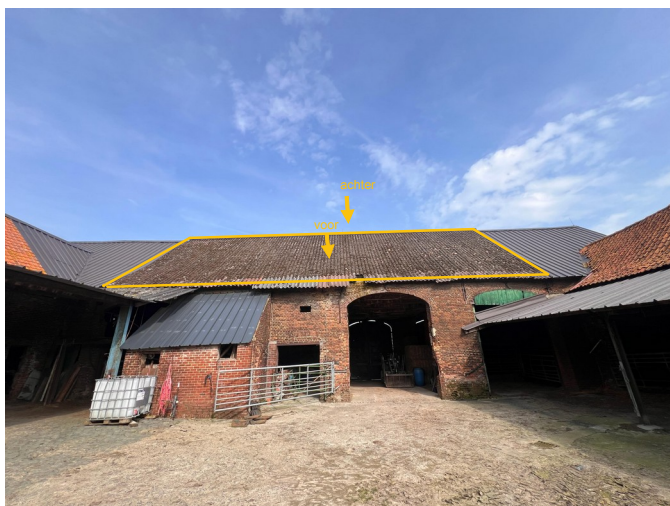
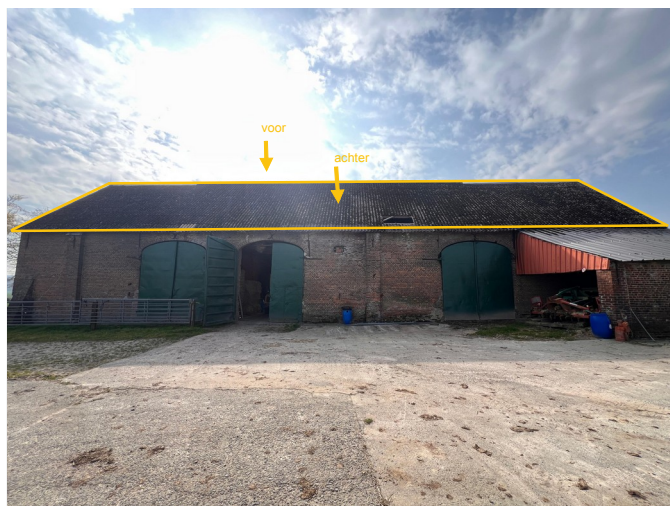
Het asbestmateriaal valt onder de mijlpaal van 2034.

Eindbeoordeling materiaalrisico	Verhoogd materiaalrisico en/of verhoogde kans op vezelvrijgave
---------------------------------	--

Gebondenheid	Categorie 1: hechtgebonden in oorsprong
Asbestsoort (vezeltype)	Alleen chrysotiel aanwezig
Asbestconcentratie	Laag (< 50%)
Afschermingsgraad van het gehele materiaal	Geheel of deels vrij aan de buitenlucht, maar geen contact met binnenlucht
Toestand van het materiaal	Matig beschadigd, matig verweerd

#	Type	Referentie	Resultaat
1.1	Mengmonster	1	Chrysotiel

Beschrijving	golfplaten
Omgeving	Buiten
Primaire drager	Schuin dak
Asbestmateriaal	Dak- en gevelbekleding - Golfplaat
Bindmiddel van asbestmateriaal	Cement
Gebondenheid op basis van bindmiddel	Hecht
Hoeveelheid (oppervlakte - aantal)	<ul style="list-style-type: none">• 500,00 m² - 1 stuk
Totale oppervlakte	500,00 m ²
Eenvoudig bereikbaar	Ja
Bevestigingswijze	<ul style="list-style-type: none">• Geklemd
Identificatiemethode	Een monstername door de asbestdeskundige met laboanalyse door een asbestlabo.
Destructieve handeling voor identificatie	Nee

- Verwijder dit asbestmateriaal zo snel mogelijk. Volg de toestand goed op.

- Eenvoudige handelingen: mag via doe-het-zelf of door werknemer(s) met opleidingsattest eenvoudige handelingen
Tijdens een uitgebreide inspectie werden op het dak van het tuinhuis, de schuur en het afdak golfplaten vastgesteld. Het betreft hier een hechtgebonden asbesttoepassing. Indien de golfplaten vlot bereikbaar zijn en zonder beschadiging kunnen worden verwijderd, mag de eigenaar deze zelf demonteren via eenvoudige handelingen.

Draag geschikte persoonlijke beschermingsmiddelen: een P3-mondmasker, een wegwerpoverall en handschoenen.

Bevochtig de golfplaten licht om stofvorming te beperken.

Maak de golfplaten voorzichtig en in hun geheel los aan de bevestigingspunten.

Breek, zaag, boor of forceer het materiaal niet.

Verpak de golfplaten onmiddellijk in een gesloten en gelabelde asbestverpakking en voer ze af naar een erkend inzamelpunt.

Reinig de werkzone nadien nat.

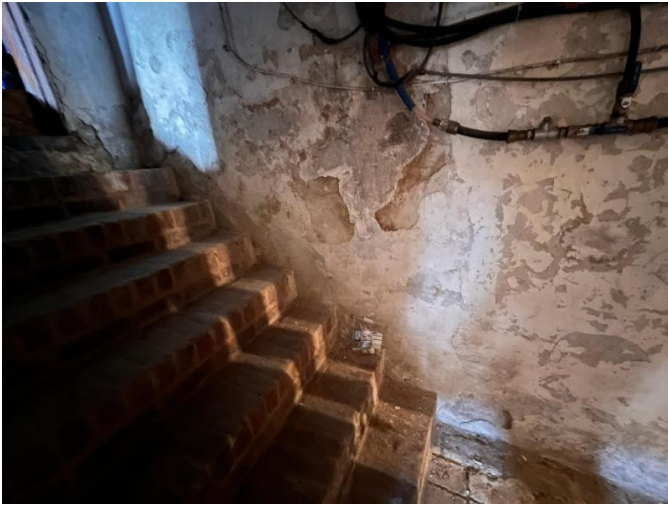
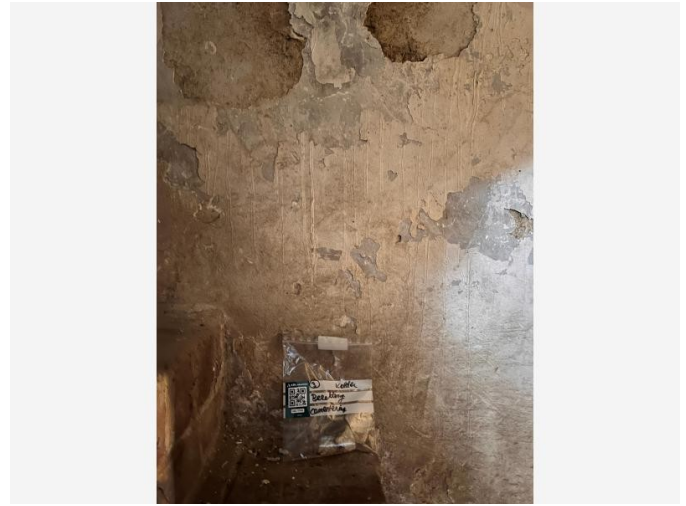
Fiche 2: cement bezetting kelder

Geen asbest

#	Type	Referentie	Resultaat
2.1	Mengmonster	3	Geen asbest

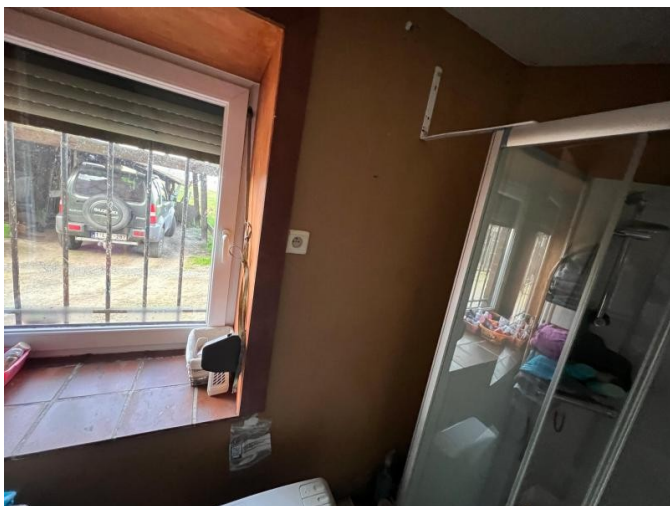
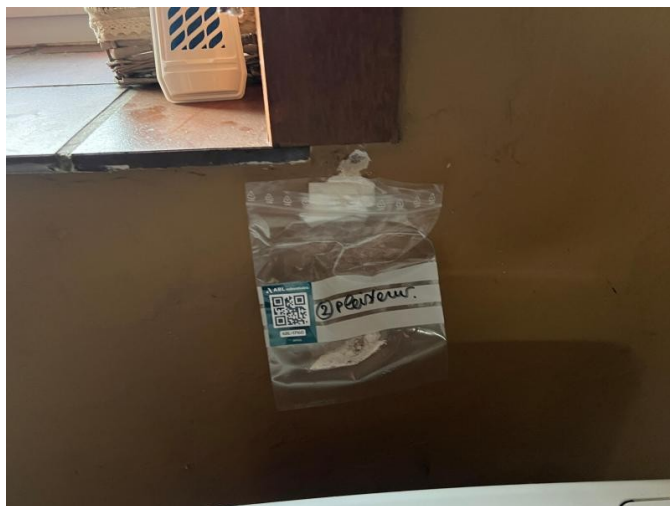
Fiche 3: Pleisterwerk binnenwanden

Geen asbest

#	Type	Referentie	Resultaat
3.1	Mengmonster	2	Geen asbest
