# Asbestinventarisatetest

Anjelierenstraat 4, 9120 Beveren-Kruibeke-Zwijndrecht

Attestnummer : 20260323-000467.001

Uitgegeven op : 24.03.2026

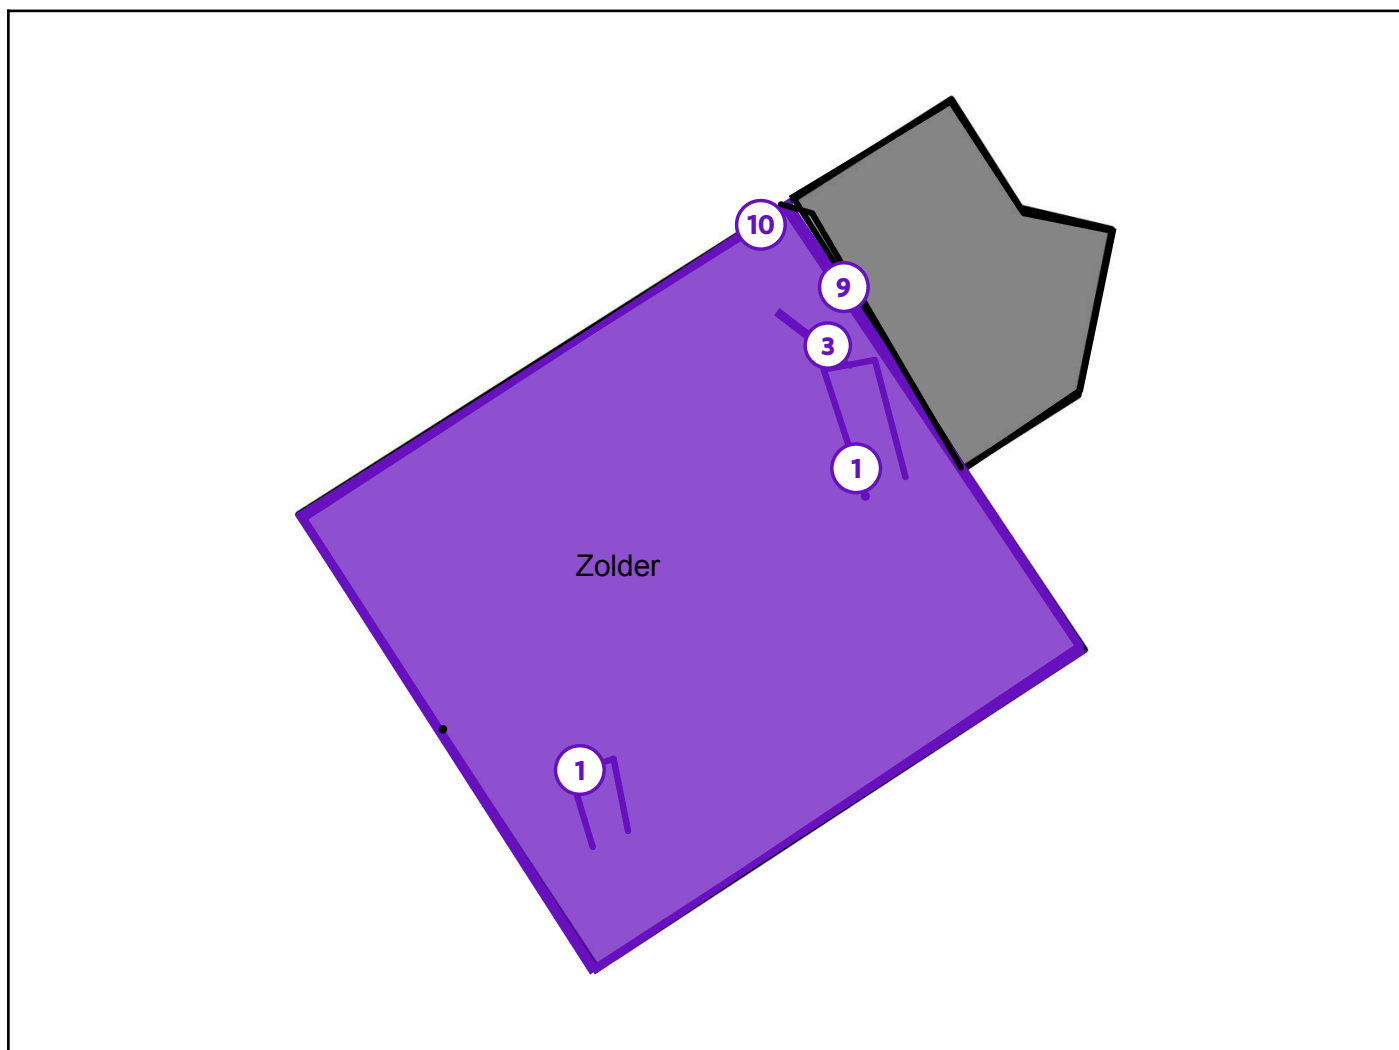
## Plan 1.3: Zolder

Beschrijving	Type	Actie
1. rookgaskanalen	Beperking	-
3. schouwhoed of ventilatiekap	Advies	-
9. Dakbedekking	Overige ruimte of materiaal	-
10. Onderdak	Overige ruimte of materiaal	-

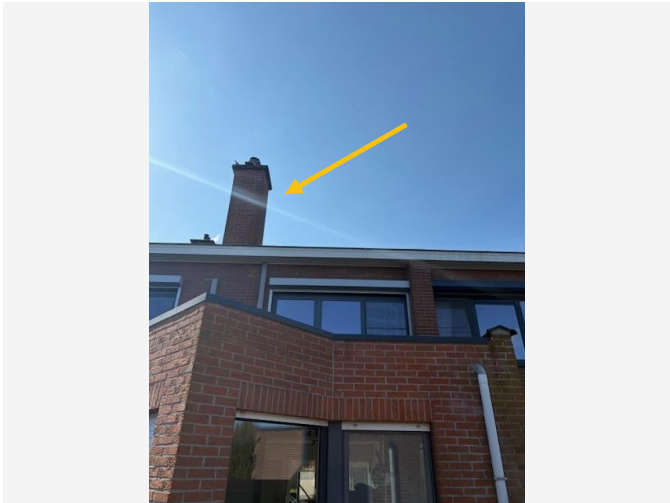
Situeringfoto

**Reden:** Het te onderzoeken materiaal situeert zich hoger dan 3,50 m te rekenen vanaf een veilige ondergrond

**Uitleg van de asbestdeskundige:** De buitenzijde van de schouwen is opgetrokken uit metselwerk en wordt op basis van expertise als niet-asbestverdacht beschouwd. De binnenzijde van de rookgaskanalen (waaronder mogelijke inwendige buizen of doorvoeren) kon echter niet worden vastgesteld of geïnspecteerd vanwege een onderzoeksbeperking door hoogte (> 3,50 meter vanaf een vaste ondergrond)

. Hierdoor kunnen asbesthoudende materialen aan de binnenzijde niet met zekerheid worden uitgesloten

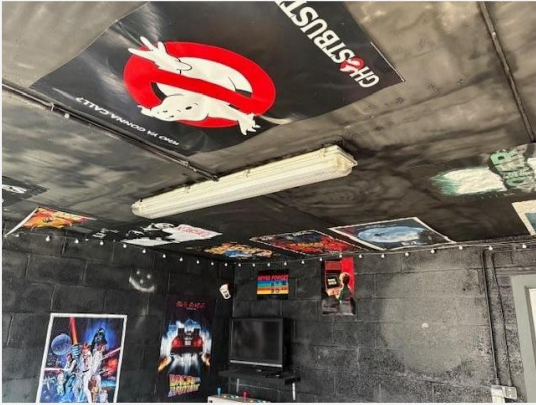
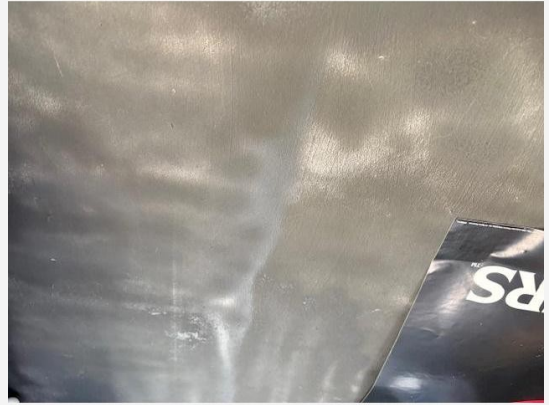
De wanden en het plafond van het vrijstaand bijgebouw vertonen een betonachtig uitzicht en zijn op basis van visuele inspectie niet asbestverdacht

De asbestdeskundige beoordeelt het materiaal als niet-asbestverdacht.

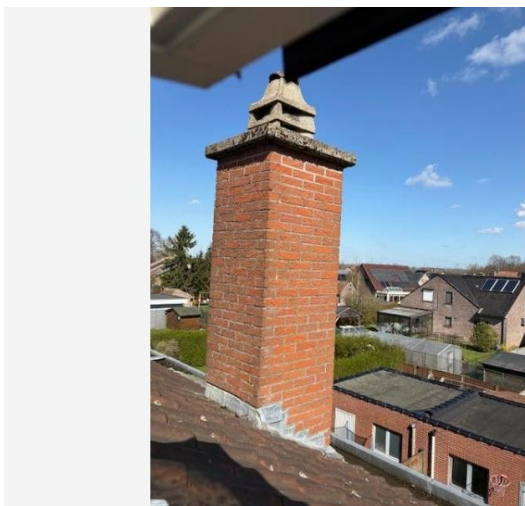
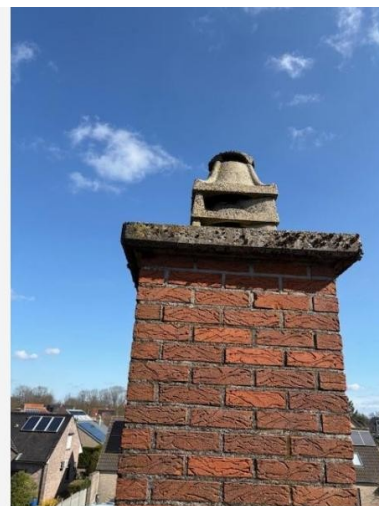
Schouwhoed / ventilatiekap uitgevoerd in massief beton, geplaatst op een gemetselde schoorsteen. Op basis van visuele inspectie wordt dit element als niet-asbestverdacht beschouwd

<b>Basis voor advies</b>	De asbestdeskundige beoordeelt het materiaal als niet-asbestverdacht.
--------------------------	---

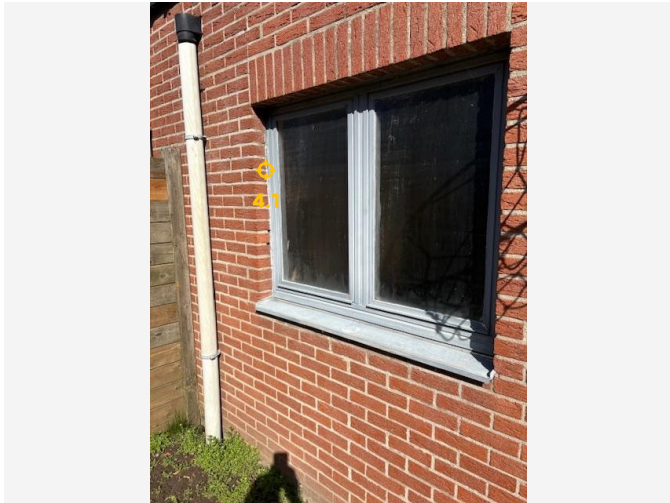
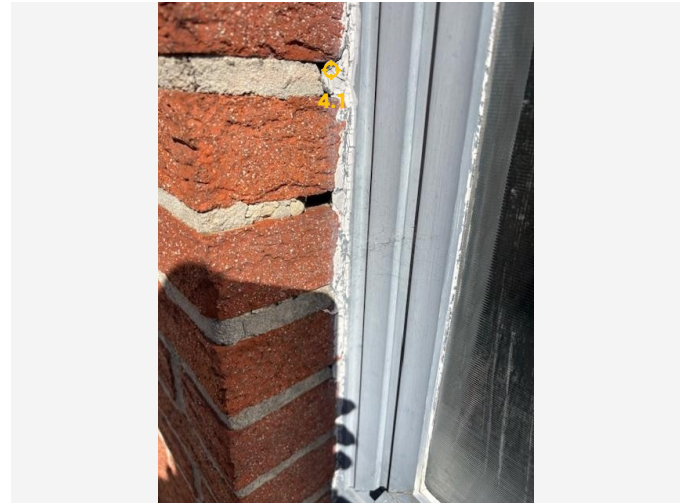
## Fiche 4: Afdichtingsmateriaal

Geen asbest

#	Type	Referentie	Resultaat
4.1	Puntmonster	MM04	Geen asbest

<b>Beschrijving</b>	Afdichtingsmateriaal
<b>Omgeving</b>	Buiten
<b>Primaire drager</b>	Wandopening verticaal (raam, deur, ...)
<b>Bindmiddel van materiaal</b>	Kitten, mastiek, pasta
<b>Gebondenheid op basis van bindmiddel</b>	Hecht
<b>Hoeveelheid (lengte - aantal)</b>	<ul style="list-style-type: none"><li>• 1,00 m - 1 stuk</li><li>• 1,00 m - 1 stuk</li></ul>
<b>Totale lengte</b>	2,00 m
<b>Identificatiemethode</b>	Een monstername door de asbestdeskundige met laboanalyse door een asbestlabo.
<b>Destructieve handeling voor identificatie</b>	Nee
<b>Opmerking</b>	De overige afdichtingen van het schrijnwerk aan de woning zijn uitgevoerd met recente materialen (waaronder silicone). Op basis van vaststelling en expertise worden deze als niet-asbestverdacht beschouwd

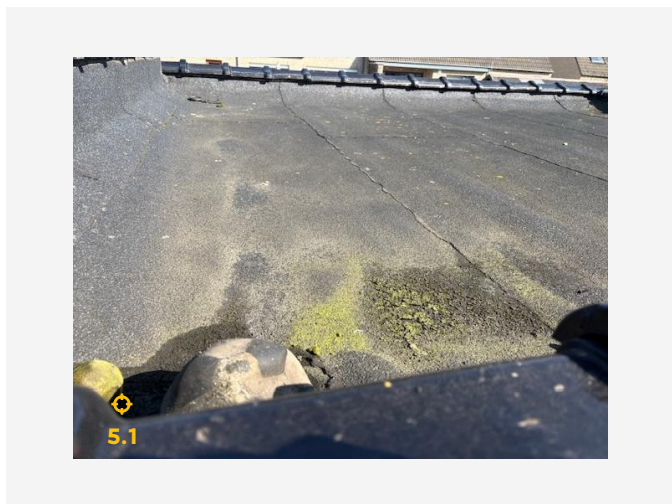
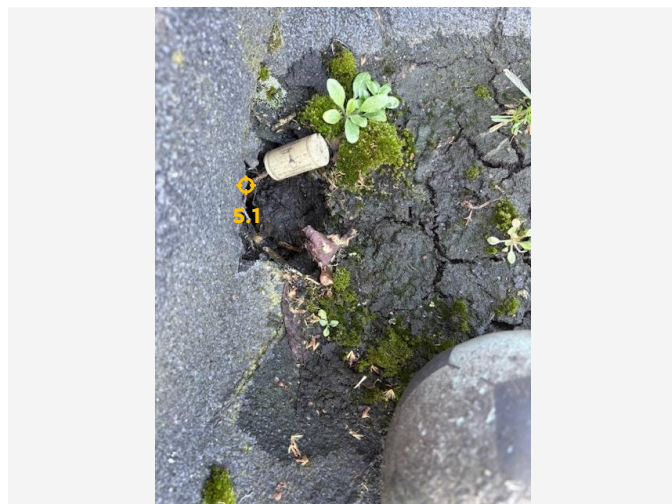
## Fiche 5: Roofing

Geen asbest

#	Type	Referentie	Resultaat
5.1	Puntmonster	MM03	Geen asbest

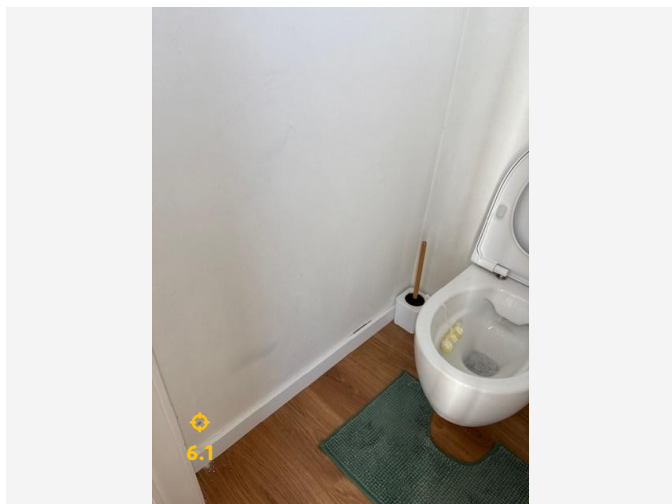
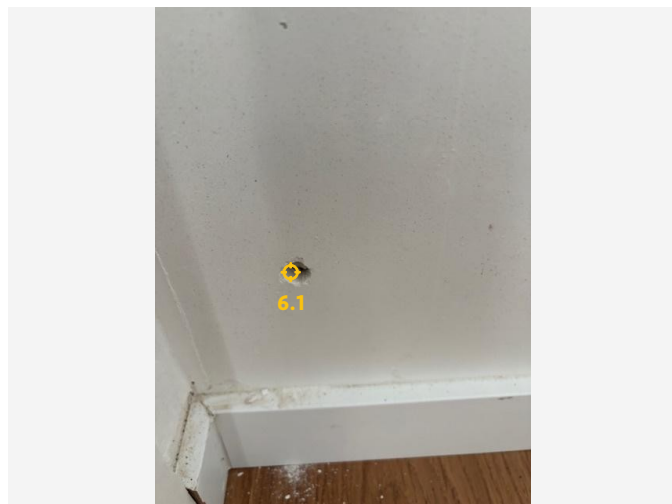
## Fiche 6: Pleisterwerk Muren

Geen asbest

#	Type	Referentie	Resultaat
6.1	Mengmonster	MM01	Geen asbest

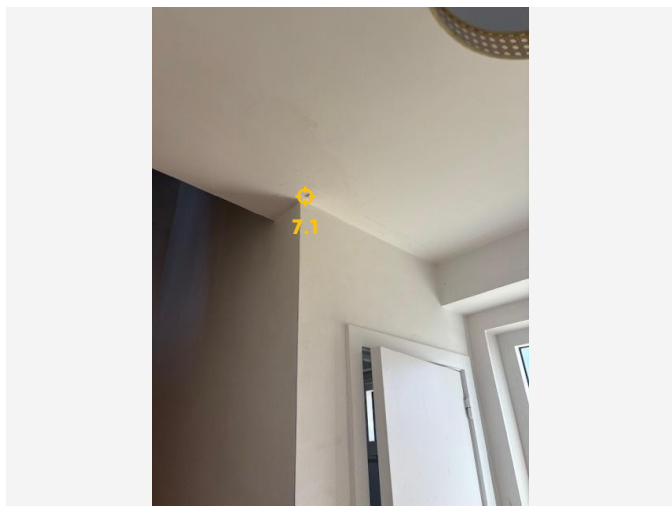
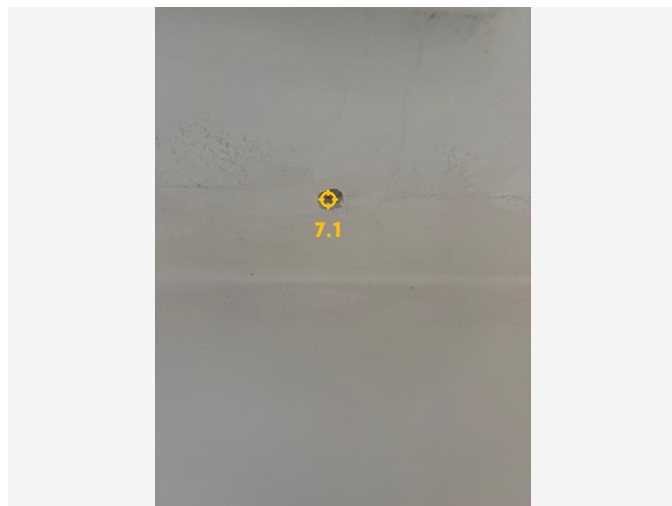
Geen asbest

#	Type	Referentie	Resultaat
7.1	Mengmonster	MM02	Geen asbest
