# Asbestinventarisatattest

Herdebeekstraat 228, 1701 Dilbeek

Attestnummer : 20250506-000558.000

Uitgegeven op : 06.05.2025

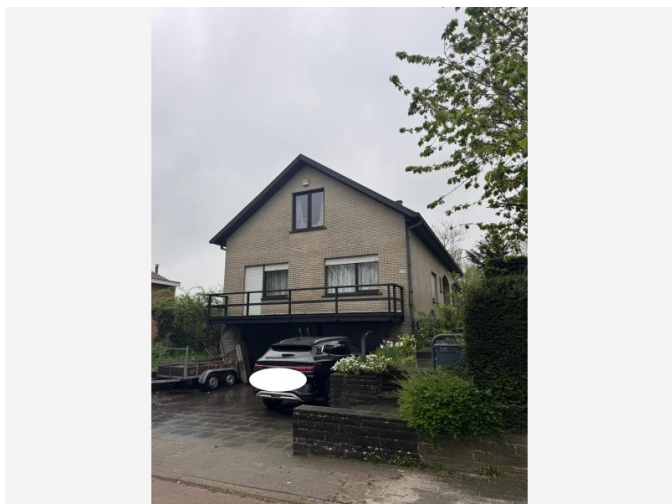
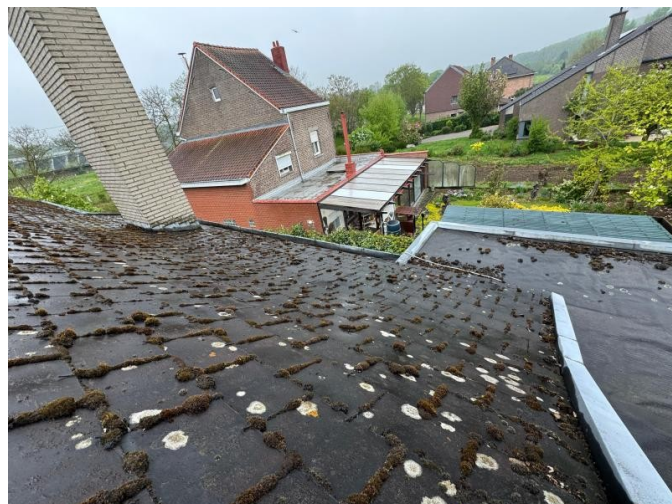
## Fiche 1: Slib in dakgoten

Het asbestmateriaal valt onder de mijlpaal van 2040.

**Dringend verwijderen**

| Beschrijving | Slib in dakgoten |
| Type resten (contaminatie) | <ul style="list-style-type: none"><li>• Stof, deeltjes &lt; 4 mm, flinters, gruis (los, opliggend)</li><li>• Stof, deeltjes &lt; 4 mm, flinters, gruis (vermengd in materiaal)</li></ul> |
| Bron van de resten | Dakleien. |
| Gebondenheid resten | Niet hecht |

- Verwijder het asbestafval.

- Eenvoudige handelingen: mag via doe-het-zelf of door werknemer(s) met opleidingsattest eenvoudige handelingen

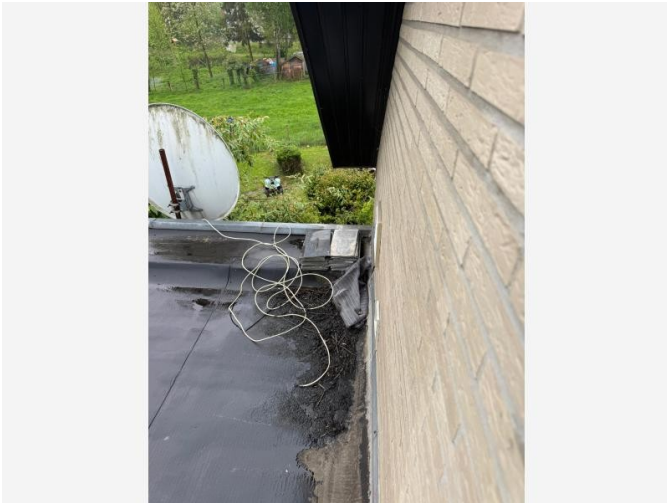
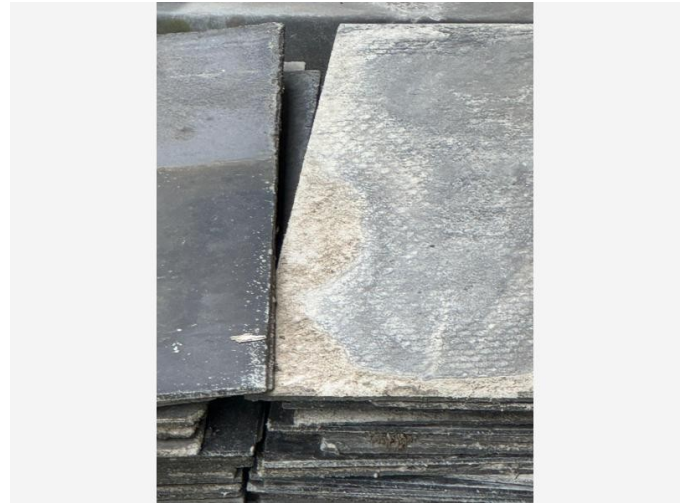
Het asbestmateriaal valt onder de mijlpaal van 2040.

**Dringend verwijderen**

| Beschrijving | Losse leien op plat dak |
| Aanwezige resten | Hele leien. |

- Verwijder het asbestafval.

- Eenvoudige handelingen: mag via doe-het-zelf of door werknemer(s) met opleidingsattest eenvoudige handelingen  
De toepassing mag zelf verwijderd worden onder de voorwaarden terug te vinden op:  
<https://ovam.vlaanderen.be/wie-mag-wat-verwijderen>

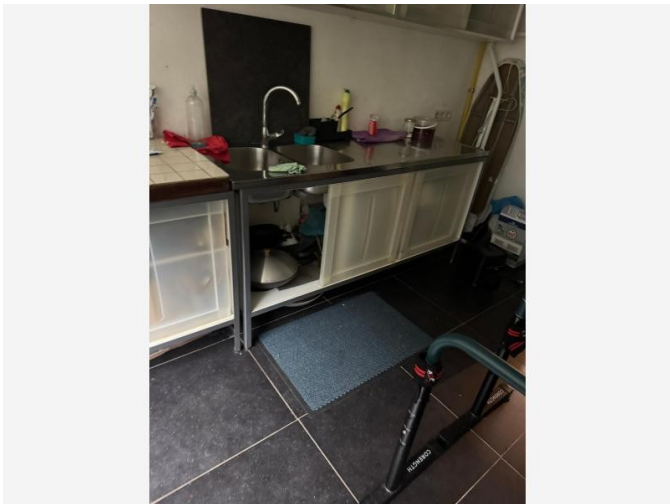
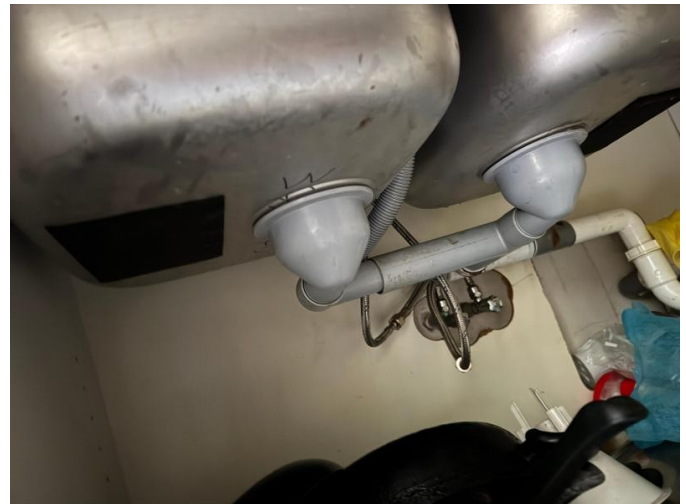
Verwijderen

| Eindbeoordeling materiaalrisico | Verhoogd materiaalrisico en/of verhoogde kans op vezelvrijgave |

| Asbestsoort (vezeltype) | Crocidoliet aanwezig |
| Toestand van het materiaal | Licht beschadigd, licht verweerd. Intact calciumsilicaatmateriaal of categorie III 'gebondenheid' |

| Beschrijving | Dreunplaatje lavabo's keukens |

- Verwijder dit asbestmateriaal zo snel mogelijk. Volg de toestand goed op.

- Eenvoudige handelingen: enkel door erkend asbestverwijderaar

Verwijderingsvoorschriften volgens Codex over het welzijn op het werk Art. VI.3-54.

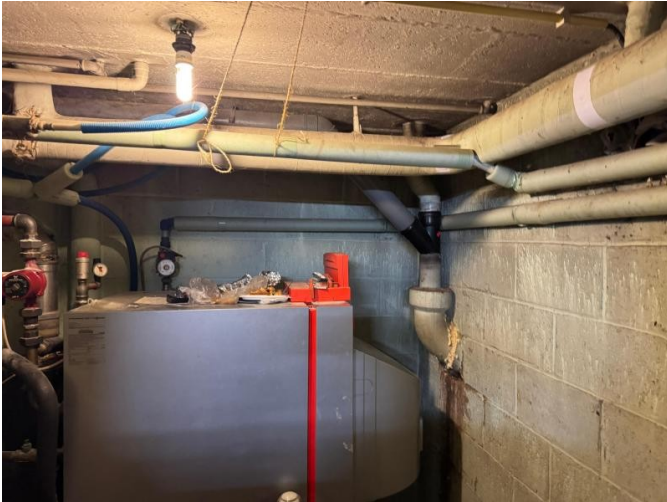
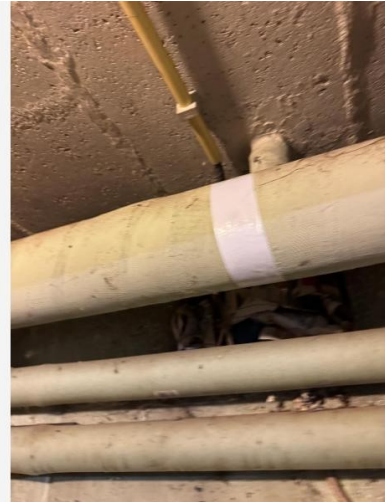
## Fiche 4: Thermische isolatie rond buizen in kelders en garage

Het asbestmateriaal valt onder de mijlpaal van 2034.

Verwijderen

| Eindbeoordeling materiaalisico | Laag materiaalisico en/of verlaagde kans op vezelvrijgave |

| Gebondenheid | Categorie 2: niet-hechtgebonden met matrix |
| Asbestsoort (vezeltype) | Amfibool aanwezig, uitgezonderd crocidoliet |
| Asbestconcentratie | Hoog ( $\geq 50\%$ ) |

| # | Type | Referentie | Resultaat |
|---|---|---|---|
| 4.1 | Mengmonster | 5087 | Amosiet |

| Beschrijving | Thermische isolatie rond buizen in kelders en garage |

- Scherm in afwachting van verwijdering het asbestmateriaal af van luchtstromingen en verstoring: bijvoorbeeld door het te verpakken, te fixeren, af te dekken, signalisatie - afbakening aan te brengen, ...
- Verwijder dit asbestmateriaal zo snel mogelijk. Volg de toestand goed op.

- Hermetische zone (erkend asbestverwijderaar)  
Verwijderingsvoorschriften volgens Codex over het welzijn op het werk Art. VI.3-61.

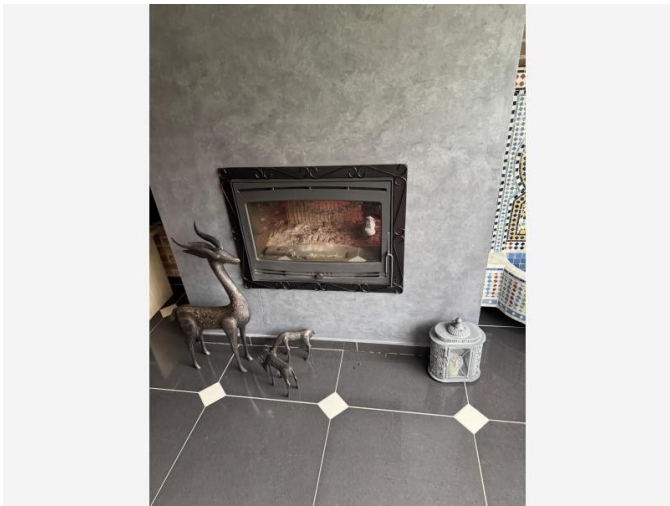
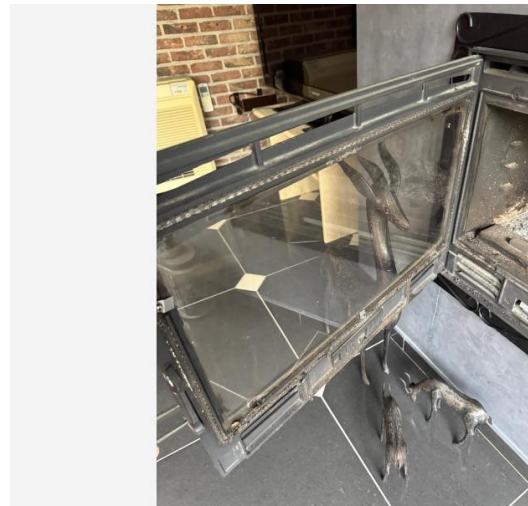
Het asbestmateriaal valt onder de mijlpaal van 2034.

Verwijderen

- Verwijder dit asbestmateriaal zo snel mogelijk. Volg de toestand goed op.

- Eenvoudige handelingen: enkel door erkend asbestverwijderaar

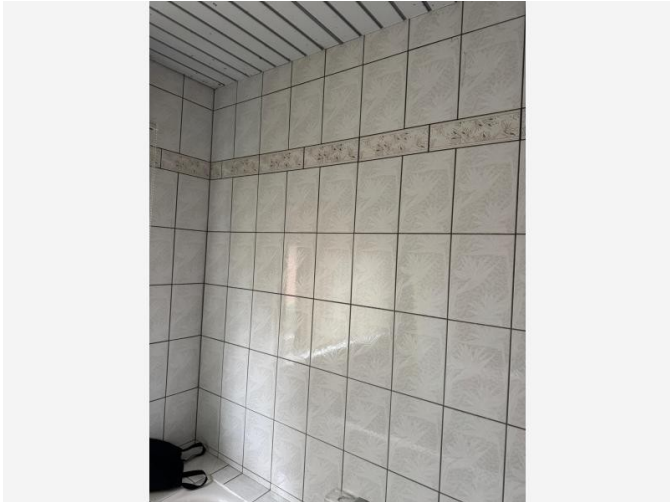
## Fiche 11: Tegellijm achter wandtegels in keuken, badkamer en toilet

| Identificatiemethode | Redelijk vermoeden |

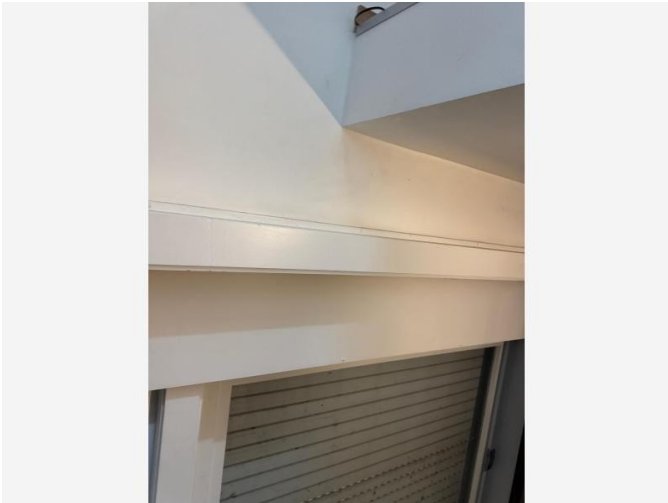
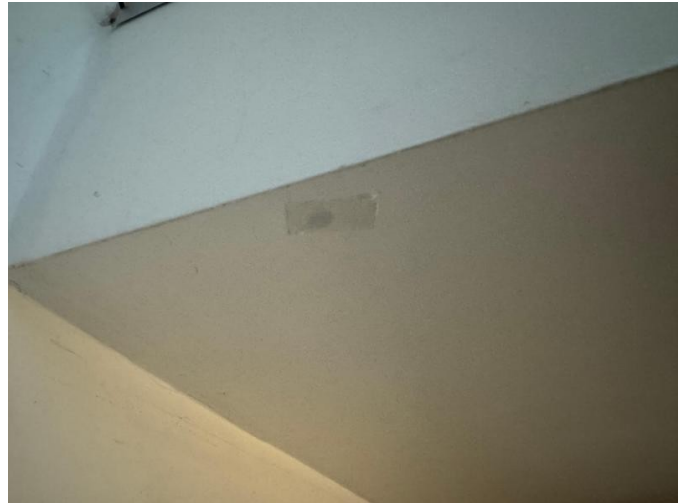
## Fiche 13: Pleisterwerk Plafonds

Geen asbest

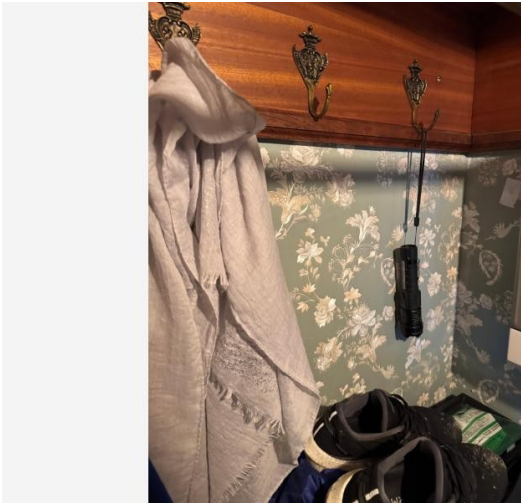
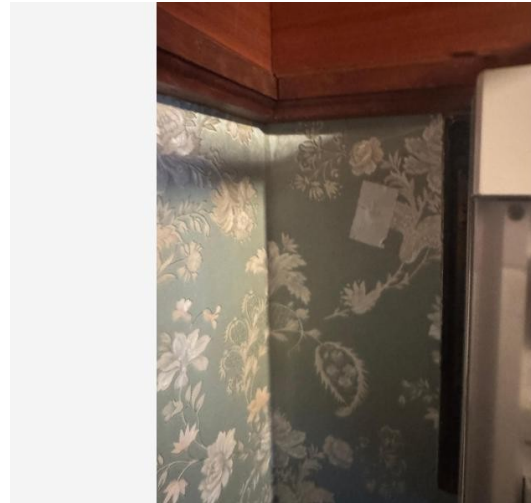
## Fiche 14: Pleisterwerk Muren

Geen asbest

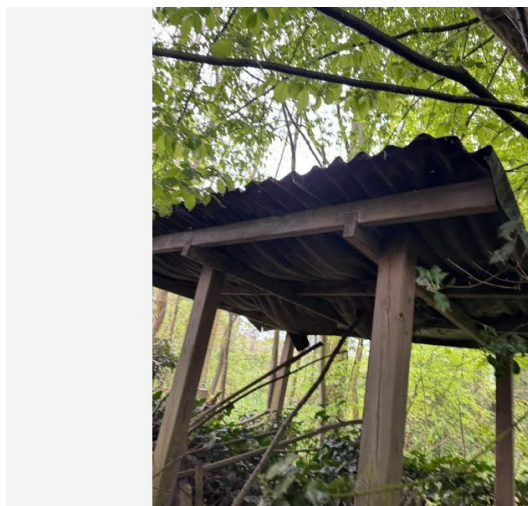
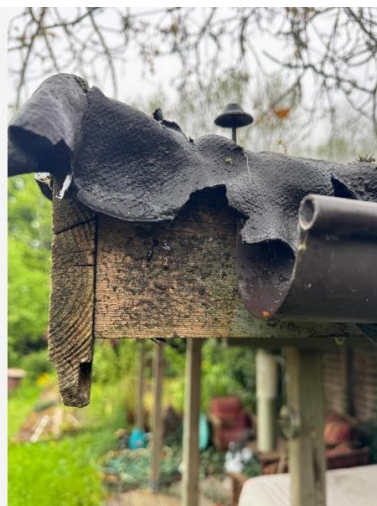
## Fiche 15: Bitumineuze golfplaten tuinhuizen

Geen asbest
