# Asbestinventarisatetest

Houtseweg 68B, 2340 Beerse

Attestnummer : 20251212-000079.000

Uitgegeven op : 12.12.2025

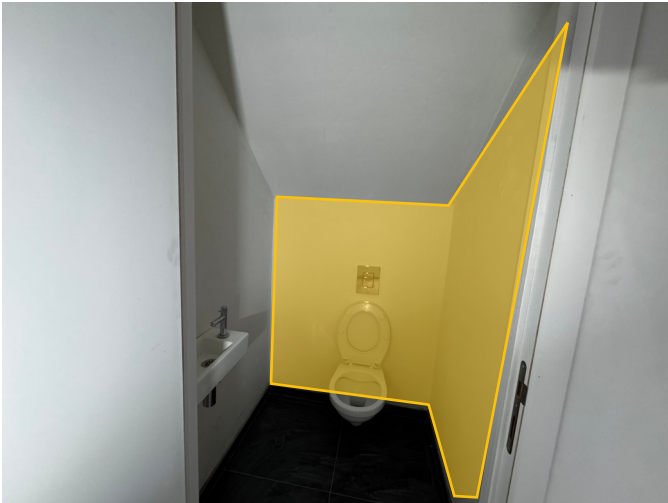
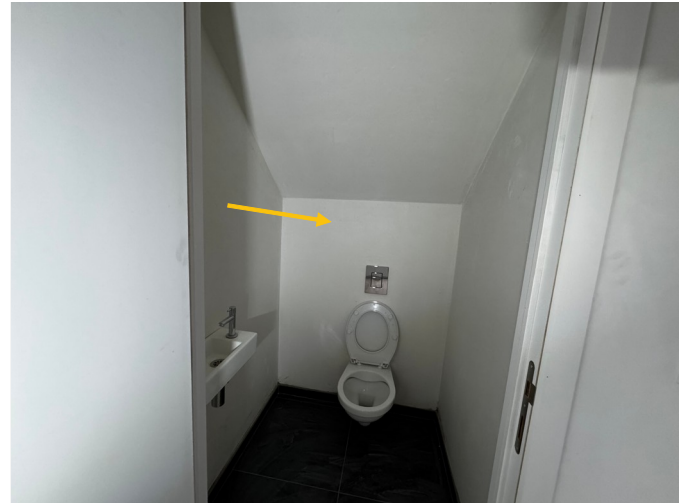
De voorzetwand bestaat uit hout/pvc/gipsplaat. Deze is niet-asbestverdacht. Deskundige kan geen uitspraak doen over eventueel achterliggende lagen. Laat dit onderzoeken bij sloop of renovatie om die lagen uit te sluiten van de aanwezigheid van asbest.

<b>Basis voor advies</b>	De asbestdeskundige beoordeelt het materiaal als niet-asbestverdacht.
--------------------------	---

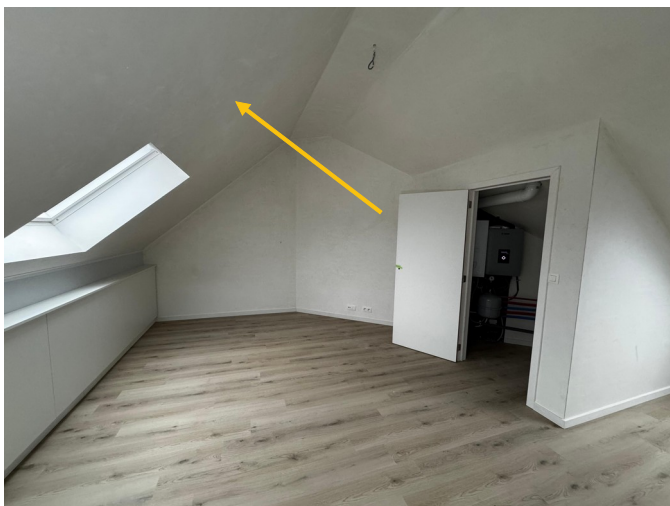
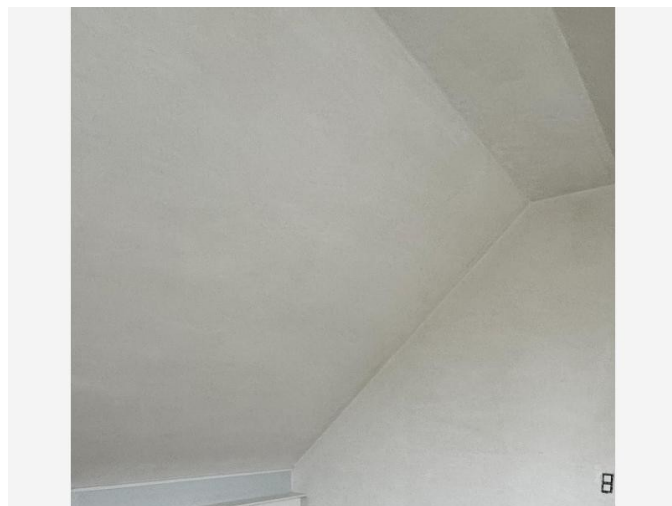
PVC/hout/gipskartonplaat is niet asbestverdacht. Deskundige kan in dit standaard onderzoek geen uitspraak doen over achterliggende materialen. Destructief onderzoek is aangewezen bij renovatie of sloop om achterliggende lagen op asbest uit te sluiten.

Basis voor advies	De asbestdeskundige beoordeelt het materiaal als niet-asbestverdacht.
Primaire drager	Plafond

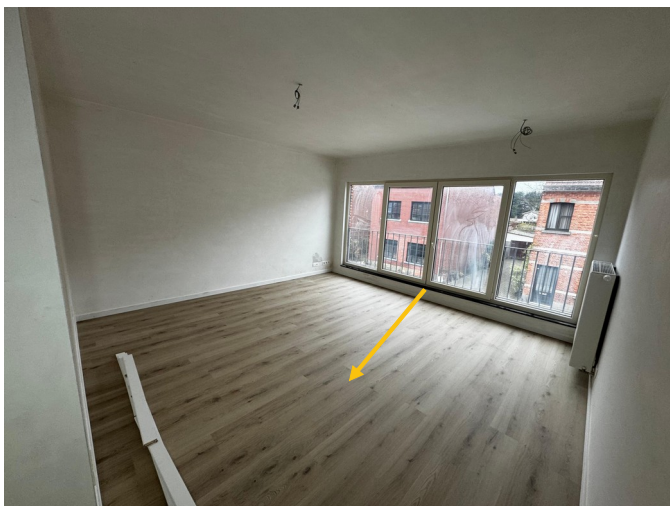
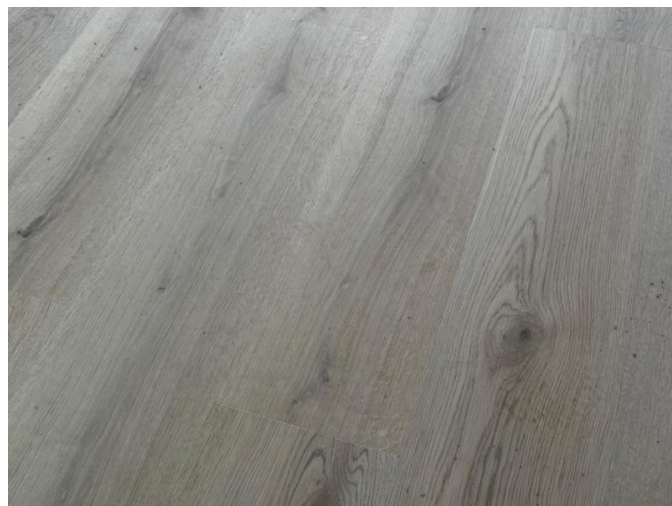
Deze Laminaat/vinyl is niet-asbestverdacht, maar deskundige kan in dit standaard onderzoek geen uitspraak doen over de onderliggende lagen zonder destructief onderzoek. Destructief onderzoek is aangewezen bij renovatie om achterliggende lagen op asbest uit te sluiten.

<b>Basis voor advies</b>	De asbestdeskundige beoordeelt het materiaal als niet-asbestverdacht.
--------------------------	---

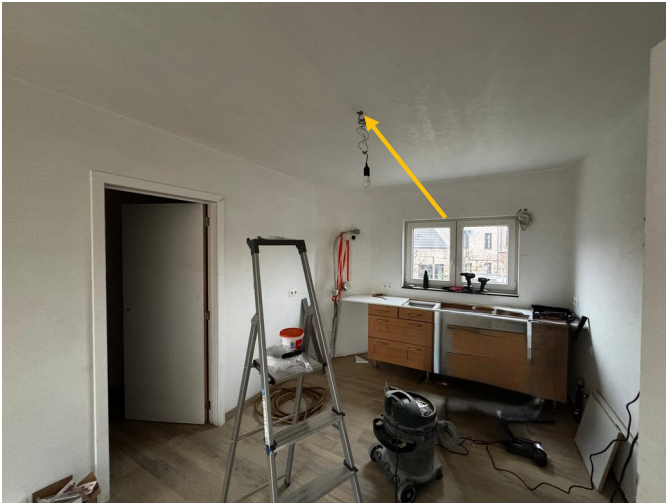
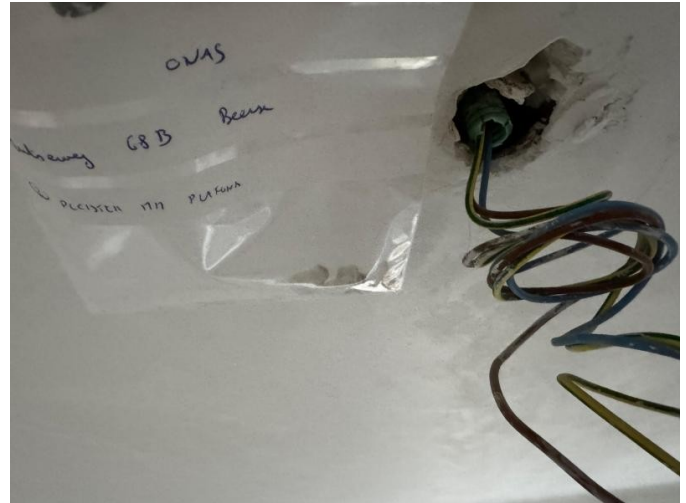
## Fiche 4: Pleister plafonds

Geen asbest

#	Type	Referentie	Resultaat
4.1	Mengmonster	2	Geen asbest

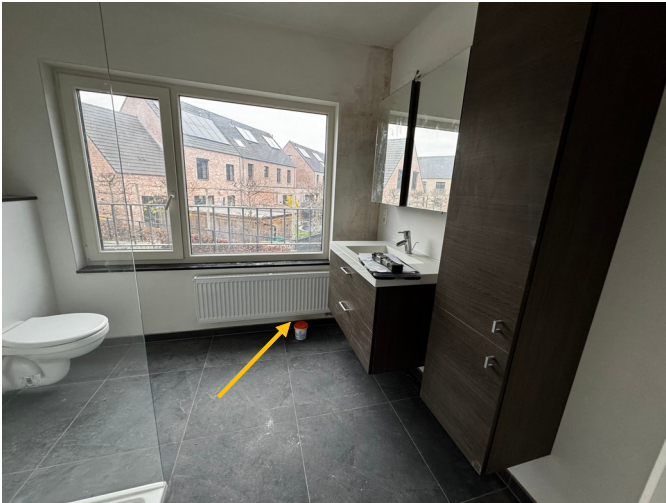
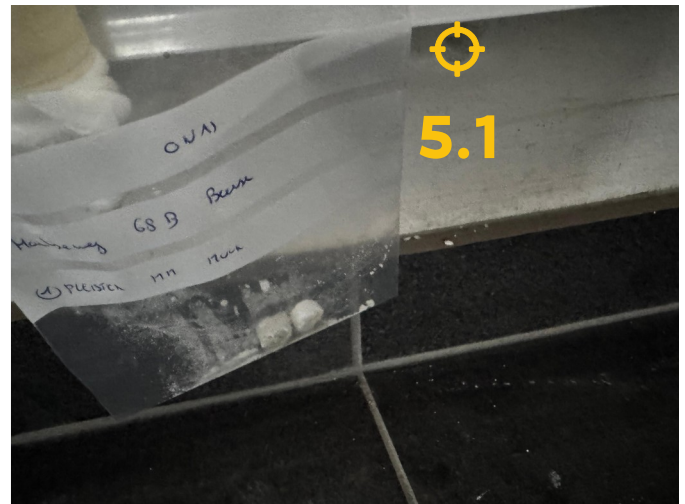
## Fiche 5: Pleister wanden

Geen asbest

#	Type	Referentie	Resultaat
5.1	Mengmonster	1	Geen asbest
