# Asbestinventarisatattest

Rozenstraat 10, 8310 Brugge

Attestnummer : 20260321-000054.000

Uitgegeven op : 21.03.2026

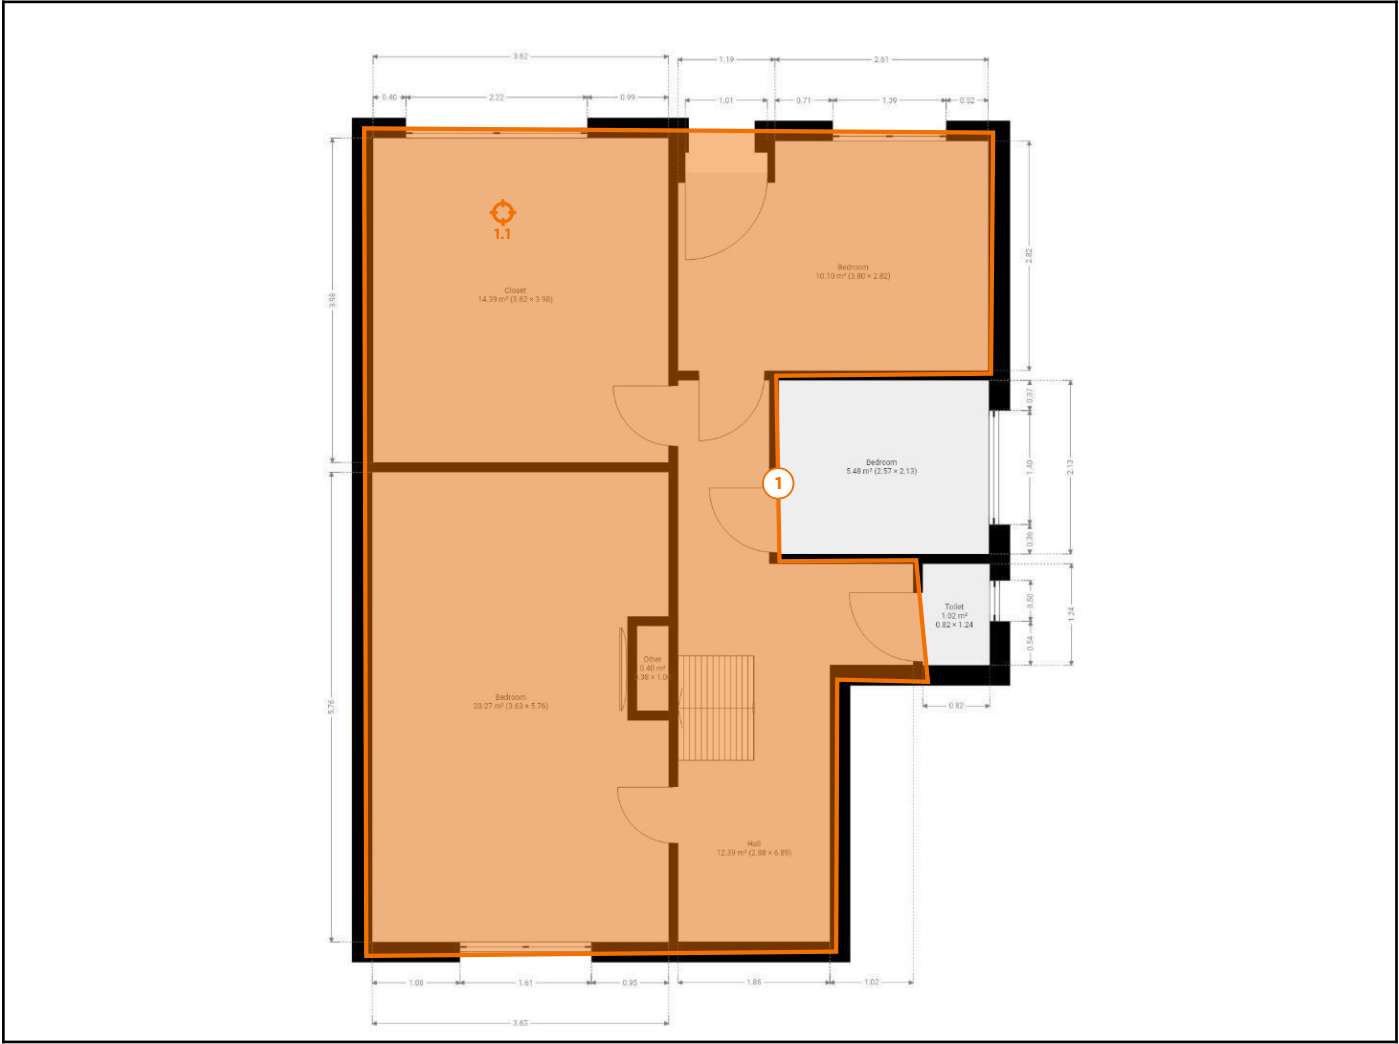
# Plan 1.5: 1e verdieping vloerzeil

| Beschrijving | Type | Actie |
|---|---|---|
| 1. vloerzeil | Asbestmateriaal | <a href="#">Verwijderen</a> |

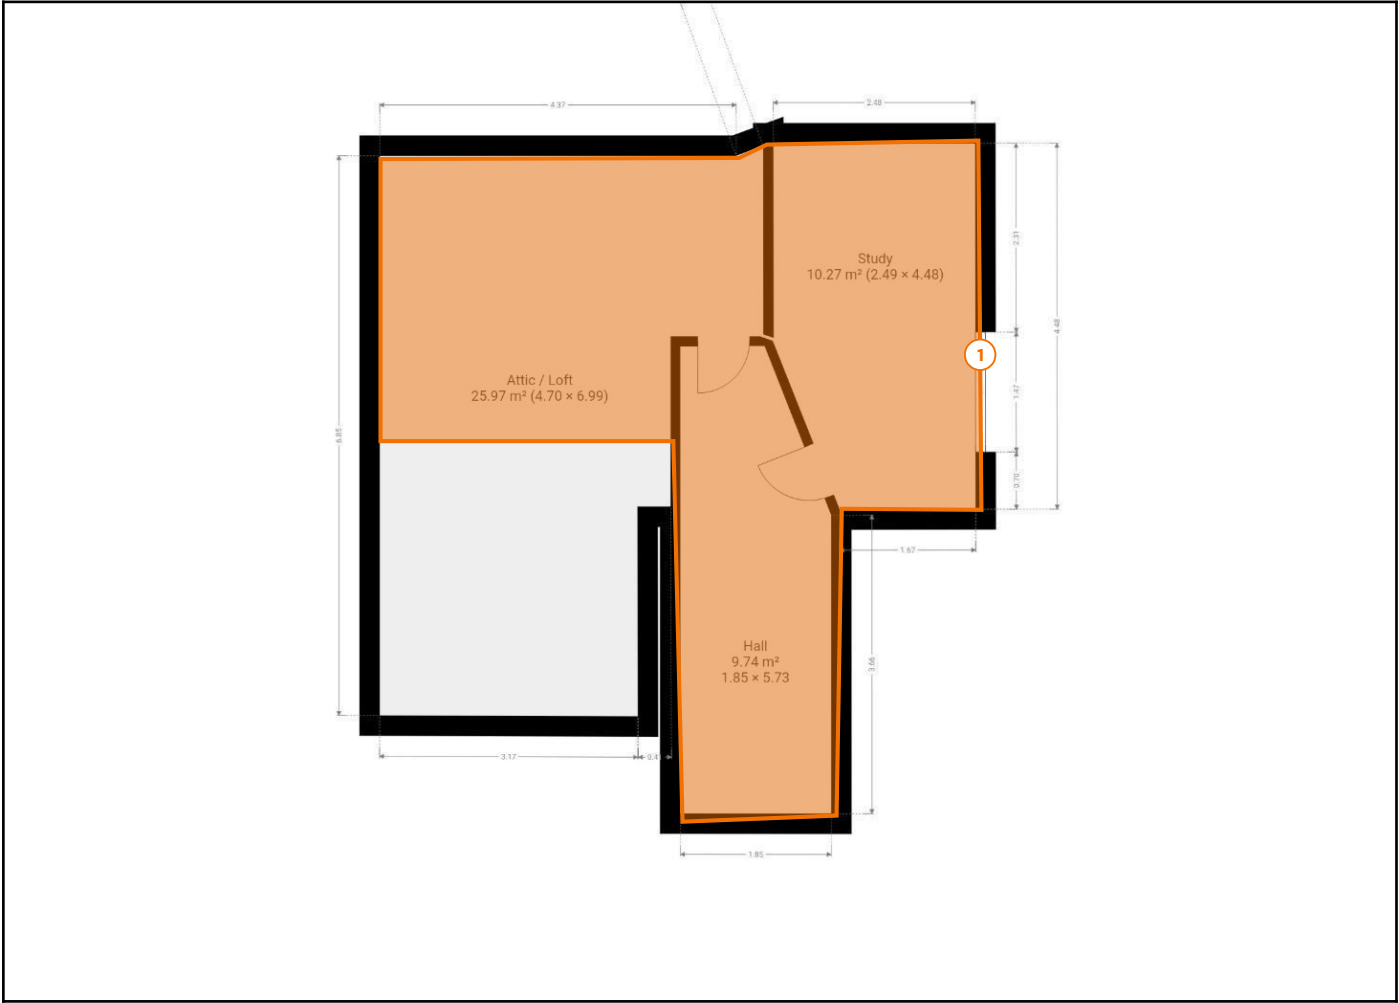
# Plan 1.9: 2e verdieping vloerzeil

| Beschrijving | Type | Actie |
|---|---|---|
| 1. vloerzeil | Asbestmateriaal | Verwijderen |

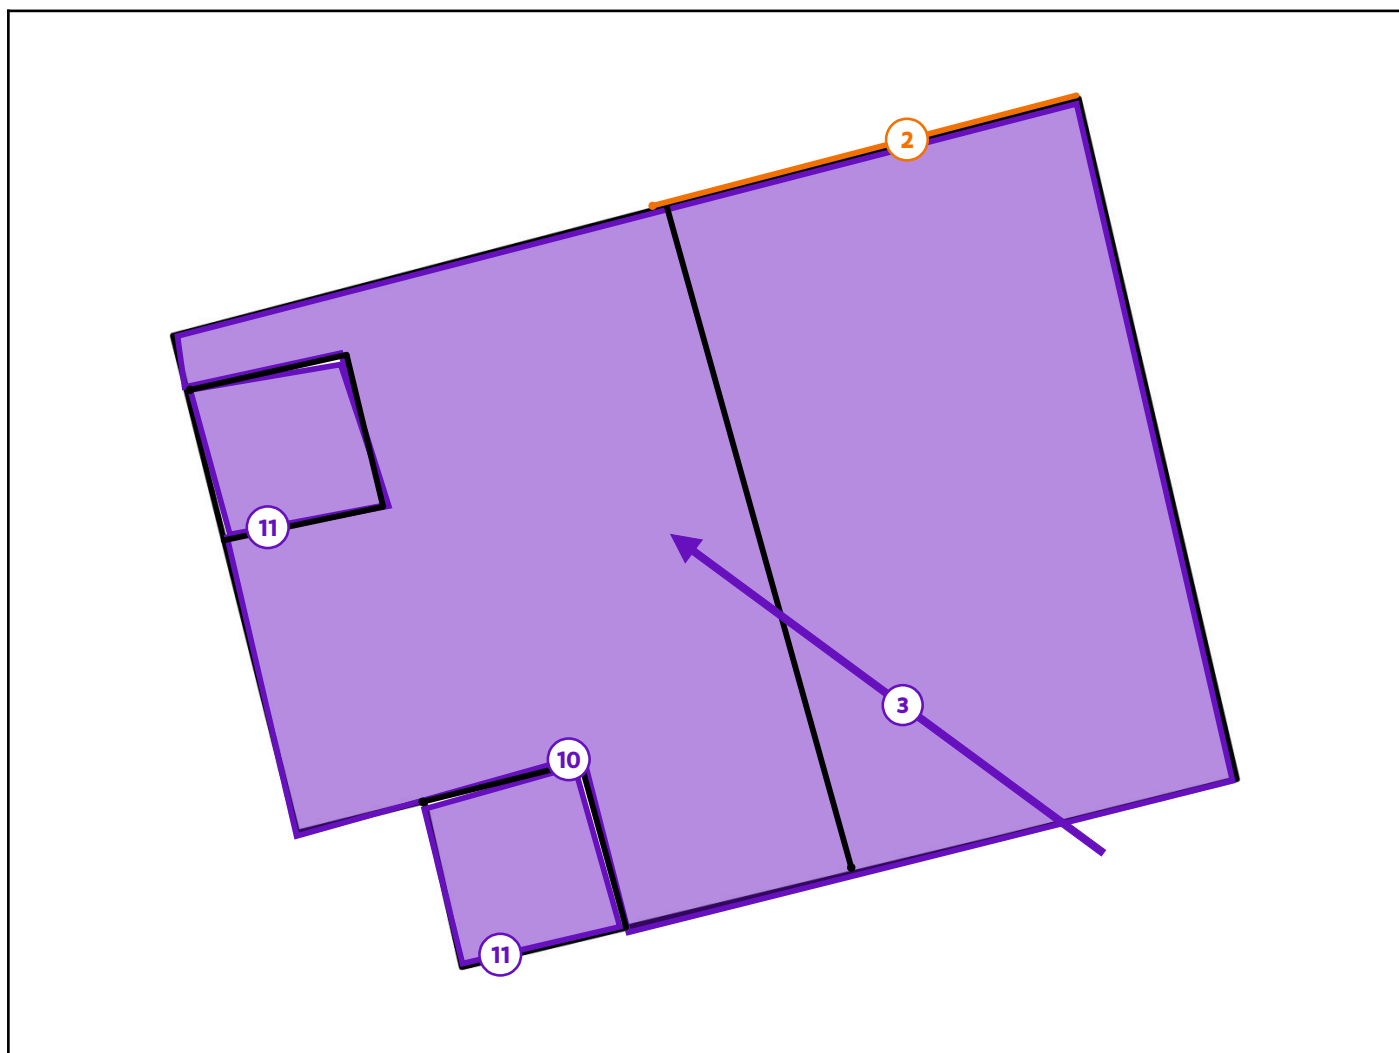
## Plan 1.10: Woning dakenplan

| Beschrijving | Type | Actie |
|---|---|---|
| 2. Leien zijgevel | Asbestmateriaal | <a href="#">Verwijderen</a> |
| 3. Rookgaskanaal | Beperking | - |

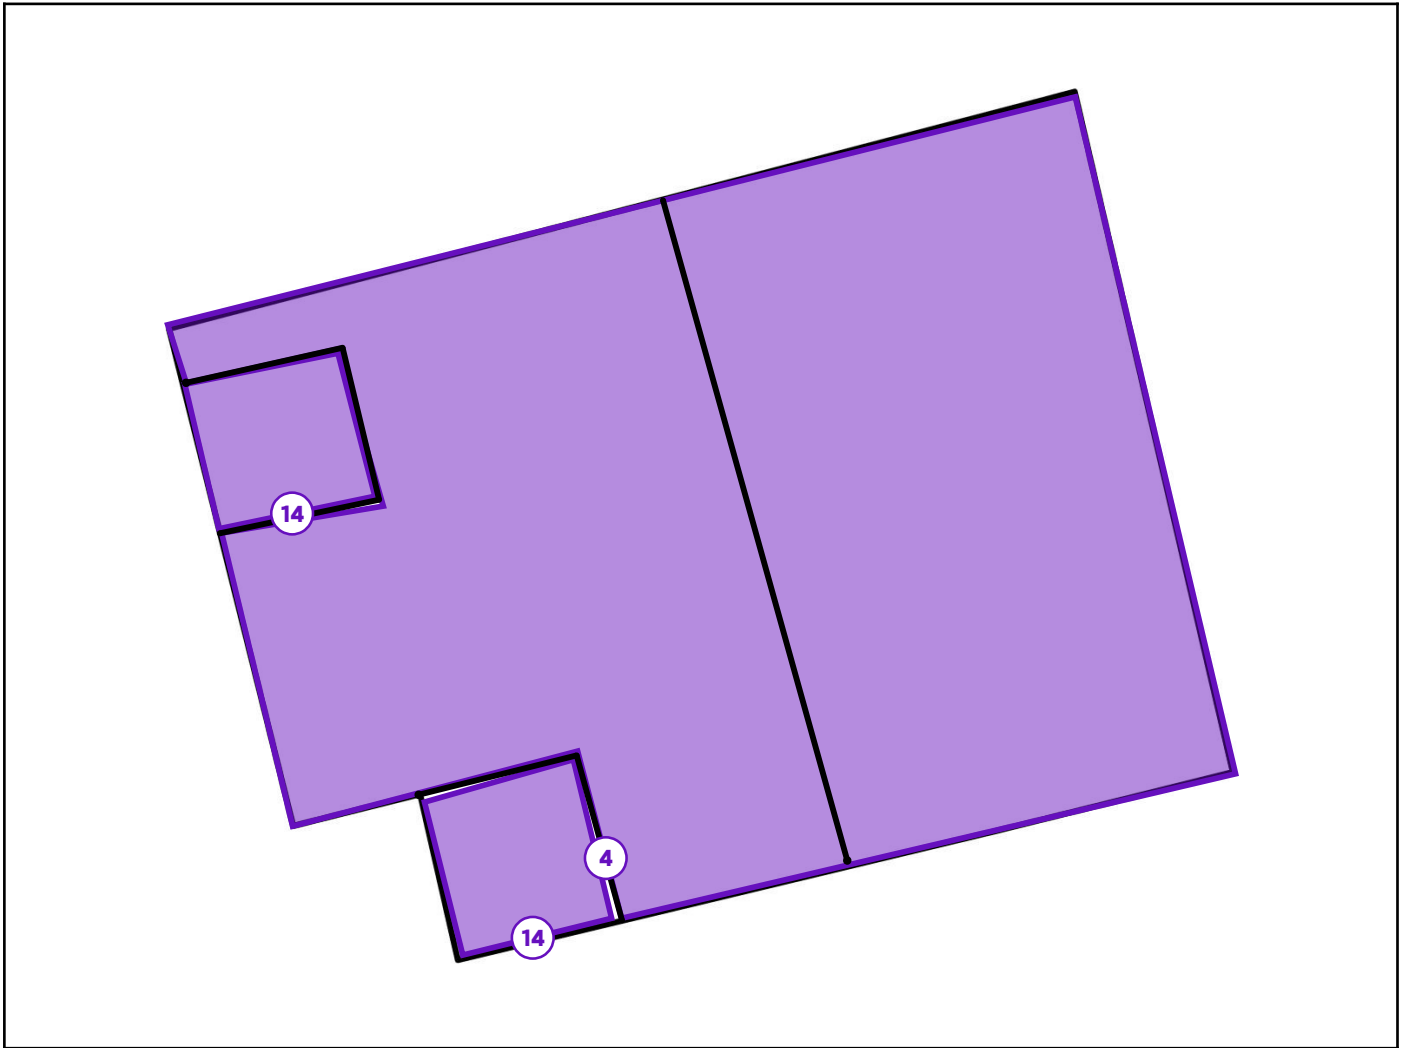
## Plan 1.11: Woning dakenplan kopie

| Beschrijving | Type | Actie |
|---|---|---|
| 4. Onderdak woning | Beperking | - |

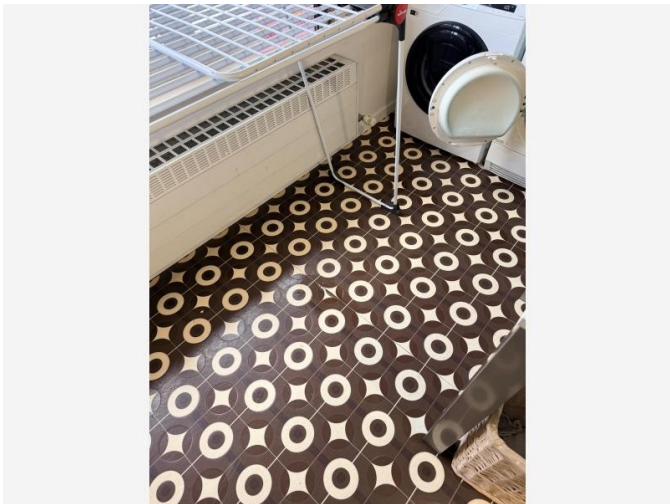
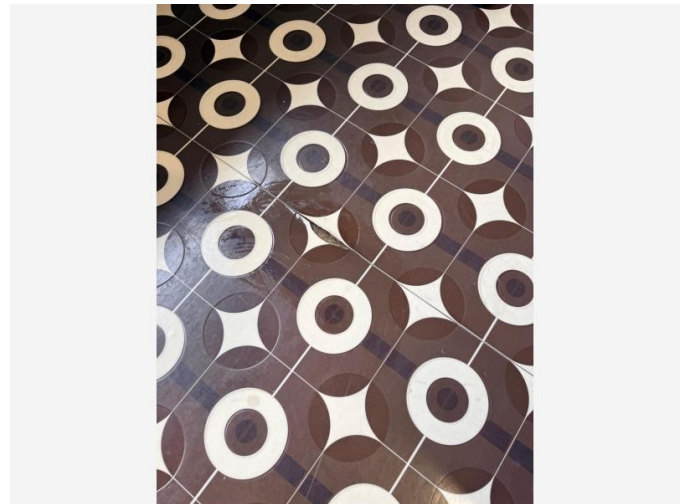
Het asbestmateriaal valt onder de mijlpaal van 2034.

Verwijderen

| Eindbeoordeling materiaalrisico | Verhoogd materiaalrisico en/of verhoogde kans op vezelvrijgave |

| Gebondenheid | Categorie 2: niet-hechtgebonden met matrix |
| Asbestsoort (vezeltype) | Alleen chrysotiel aanwezig |
| Asbestconcentratie | Hoog ( $\geq 50\%$ ) |
| Afschermingsgraad van het gehele materiaal | Geheel of deels vrij aan de binnenlucht, maar geen contact met binnenluchtstromen |
| Toestand van het materiaal | Licht beschadigd, licht verweerd. Intacte calciumsilicaatplaat of materiaal met categorie 3-gebondenheid |

| # | Type | Referentie | Resultaat |
|---|---|---|---|
| 1.1 | Puntmonster | MM4 | Chrysotiel |

- Zorg voor een veilig beheer. Vermijd het beschadigen van het asbestmateriaal. Controleer de toestand jaarlijks op wijzigingen.

- Hermetische zone (erkend asbestverwijderaar)  
Dit betreft een niet-hechtgebonden asbestmateriaal. Het verwijderen van deze toepassing kan een grote vezelvrijgave tot gevolg hebben. Deze toepassing kan enkel verwijderd worden in een hermetische zone door een erkend asbestverwijderaar..

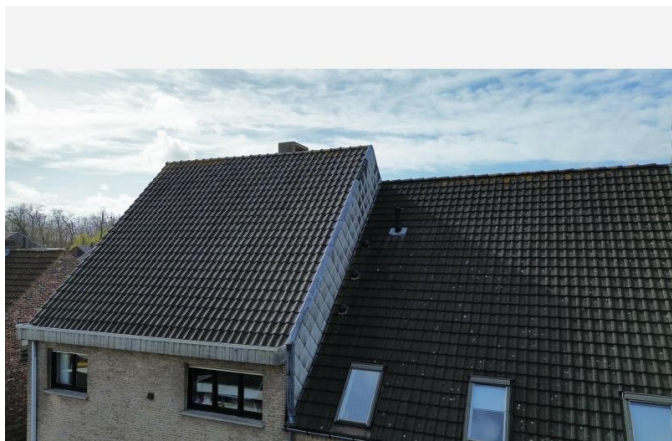
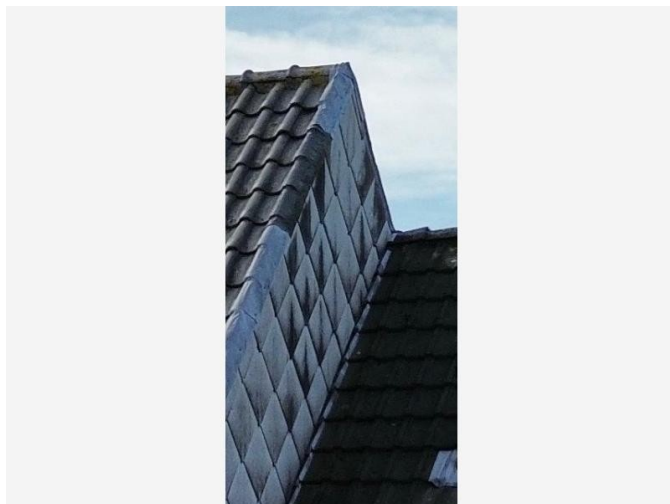
Het asbestmateriaal valt onder de mijlpaal van 2034.

Verwijderen

| Eindbeoordeling materiaalrisico | Laag materiaalrisico en/of verlaagde kans op vezelvrijgave |

| Gebondenheid | Categorie 1: hechtgebonden in oorsprong |
| Asbestsoort (vezeltype) | Crocidoliet aanwezig |
| Asbestconcentratie | Laag (< 50%) |
| Toestand van het materiaal | Licht beschadigd, licht verweerd. Intacte calciumsilicaatplaat of materiaal met categorie 3-gebondenheid |

- Zorg voor een veilig beheer. Vermijd het beschadigen van het asbestmateriaal. Controleer de toestand jaarlijks op wijzigingen.
- Voer bijkomende staalname(s) uit.

- Eenvoudige handelingen: mag via doe-het-zelf of door werknemer(s) met opleidingsattest eenvoudige handelingen  
Als dit materiaal verwijderd kan worden zonder het te breken, te beschadigen... , dan mag met dit met eenvoudige handelingen.  
Vermijd stofvorming en stofverspreiding op elk moment van de werken. Bevochtig of fixeer het materiaal.  
Het gebruik van sneldraaiende werktuigen (boormachine, slijpschijf, hogedrukreiniger...) is verboden.  
Zorg voor gepaste persoonlijke beschermingsmiddelen: minimaal FFP3-mondmasker (EN 149), wegwerpovertuig met kap (minimaal Cat III, type 5/6), wegwerphandschoenen en overschoenen of afspoelbaar schoeisel

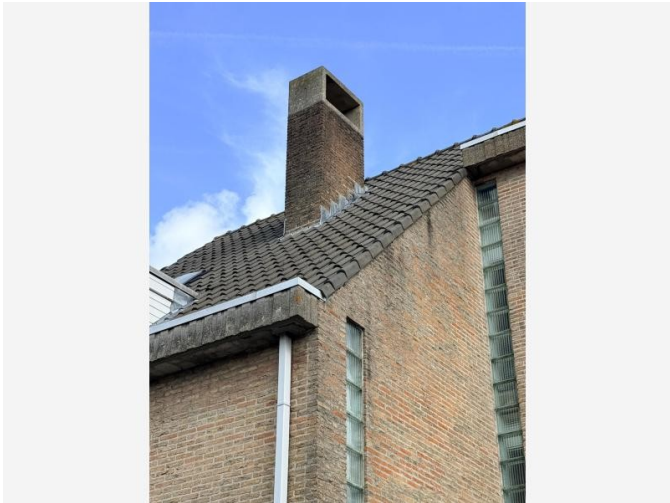
*Situeringsfoto*

**Reden:** Het te onderzoeken materiaal situeert zich hoger dan 3,50 m te rekenen vanaf een veilige ondergrond

**Uitleg van de asbestdeskundige:** Schoorsteen kan niet geïnspecteerd worden daar deze niet bereikt kan worden met een ladder van 3.5 m

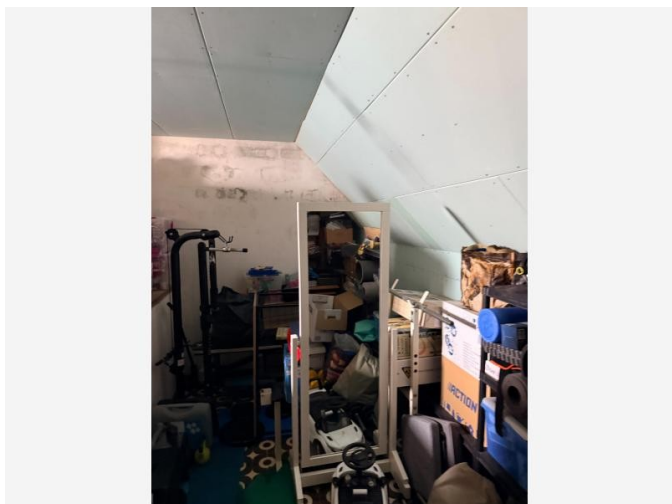
Situeringsfoto

**Reden:** Het te onderzoeken materiaal situeert zich hoger dan 3,50 m te rekenen vanaf een veilige ondergrond

**Uitleg van de asbestdeskundige:** Inspectie onder de dakpannen is niet mogelijk daar men de dakrand niet kan bereiken met een ladder van 3.5m

Het dak is aan de binnenzijde volledig afgewerkt.

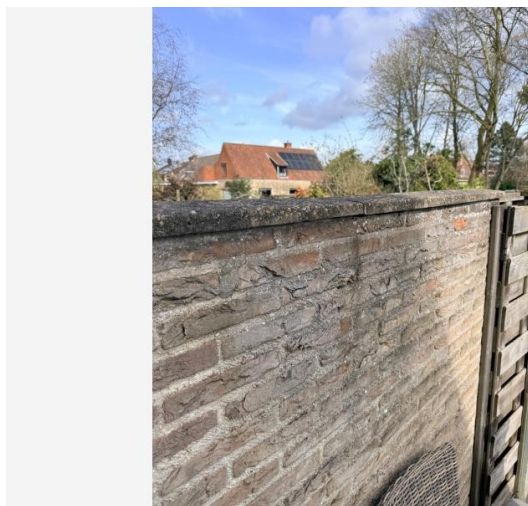
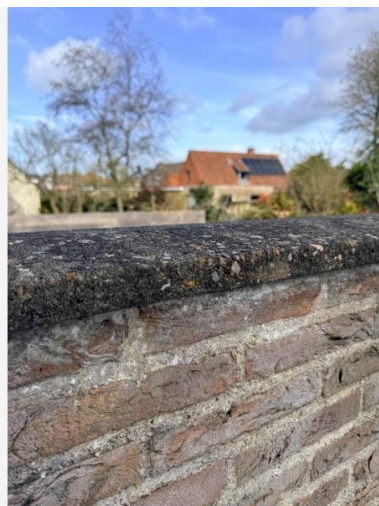
Dekstenen bestaan uit beton, deze zijn niet asbestverdacht

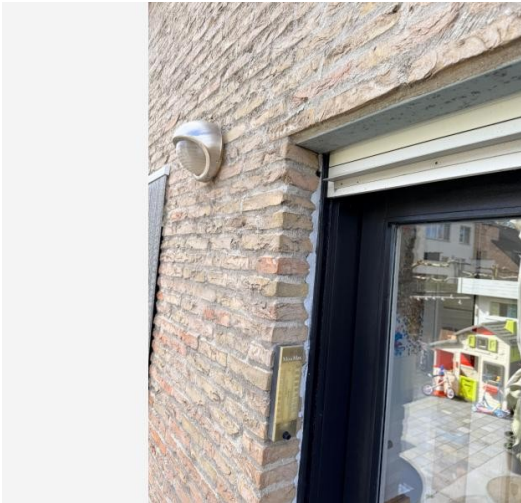
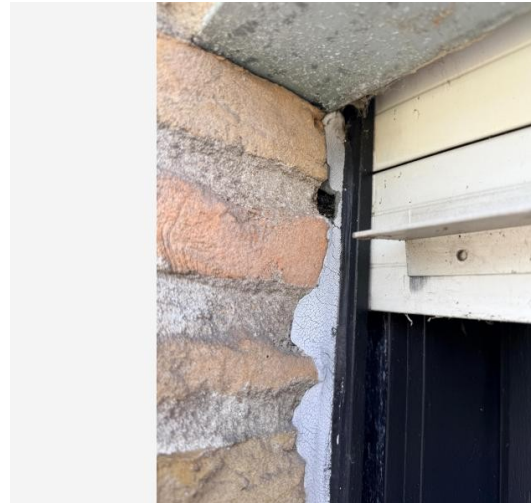
Geen asbest

| # | Type | Referentie | Resultaat |
|---|---|---|---|
| 6.1 | Puntmonster | MM1 | Geen asbest |

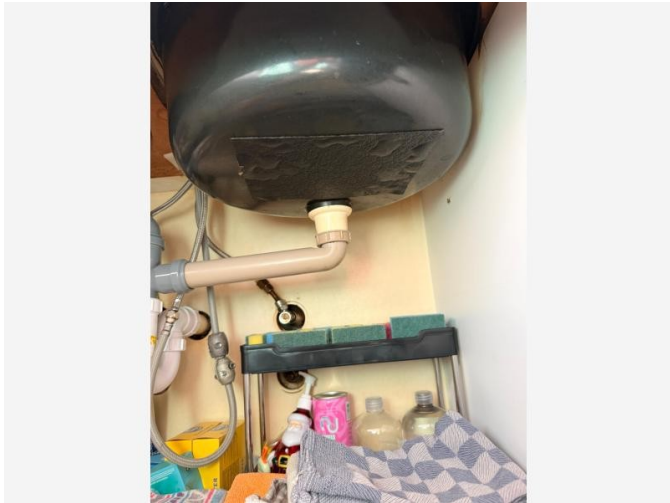
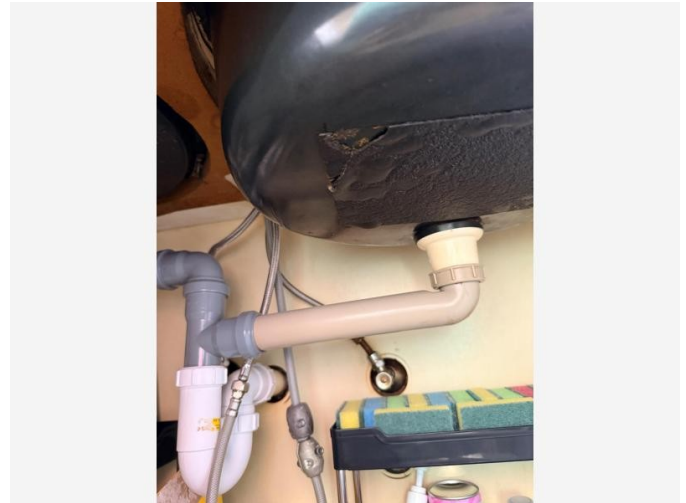
Geen asbest

| # | Type | Referentie | Resultaat |
|---|---|---|---|
| 7.1 | Puntmonster | MM3 | Geen asbest |

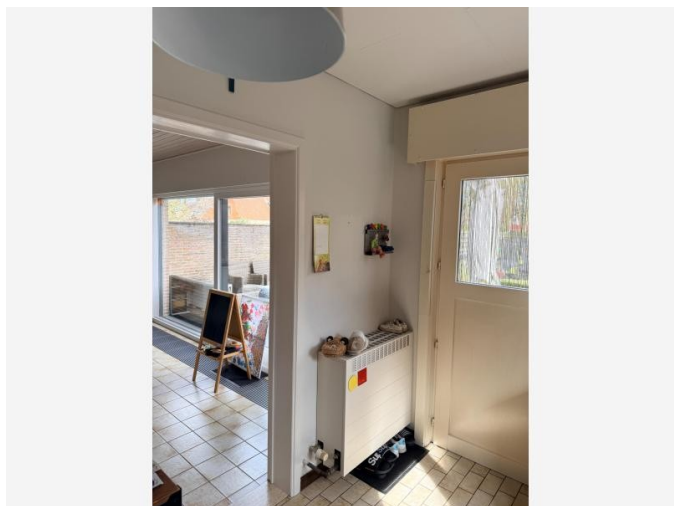
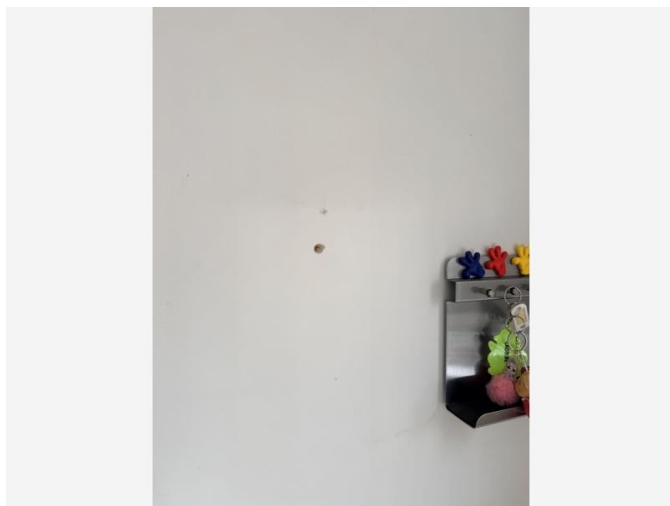
## Fiche 8: Pleisterwerk muren

Geen asbest

| # | Type | Referentie | Resultaat |
|---|---|---|---|
| 8.1 | Mengmonster | MM2 | Geen asbest |
