# Asbestinventarisatetest

Frans Vander Elststraat 36/2, 1950 Kraainem

Attestnummer : 20260327-000093.000

**Asbestveilig** (maar mogelijk niet asbestvrij)

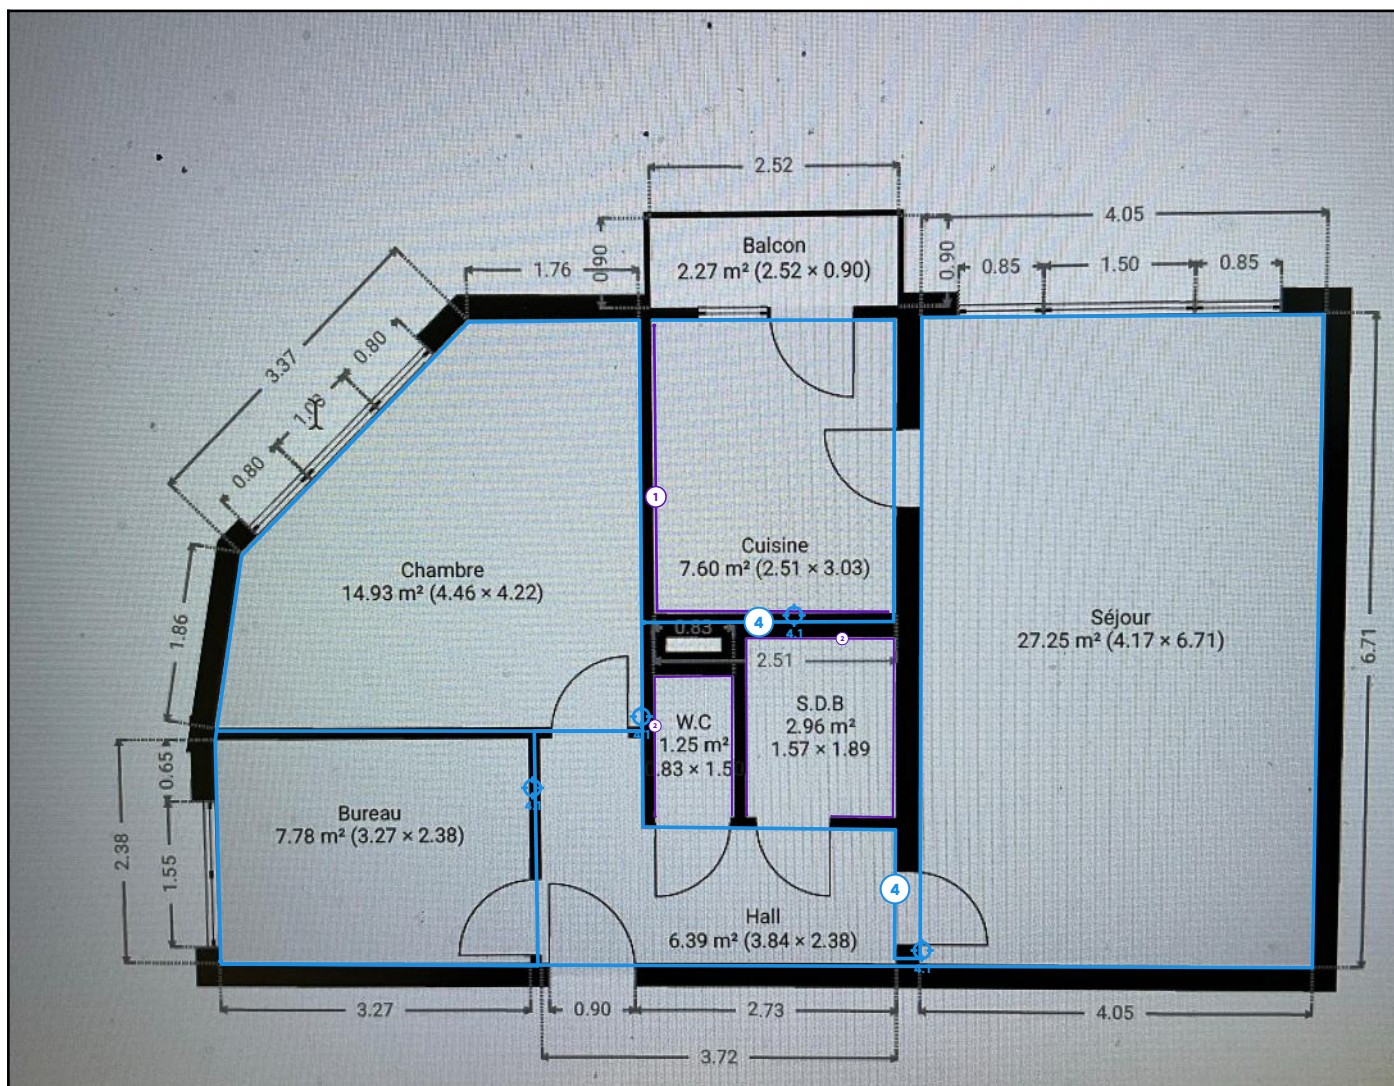
## Plan 1.1: App. bus 2 plan 1

| Beschrijving | Type | Actie |
|---|---|---|
| 1. Wandtegels in keuken | Advies | - |
| 2. Wandtegels in badkamer en toilet | Advies | - |
| 4. Pleisterwerk muren | Geen asbest | - |

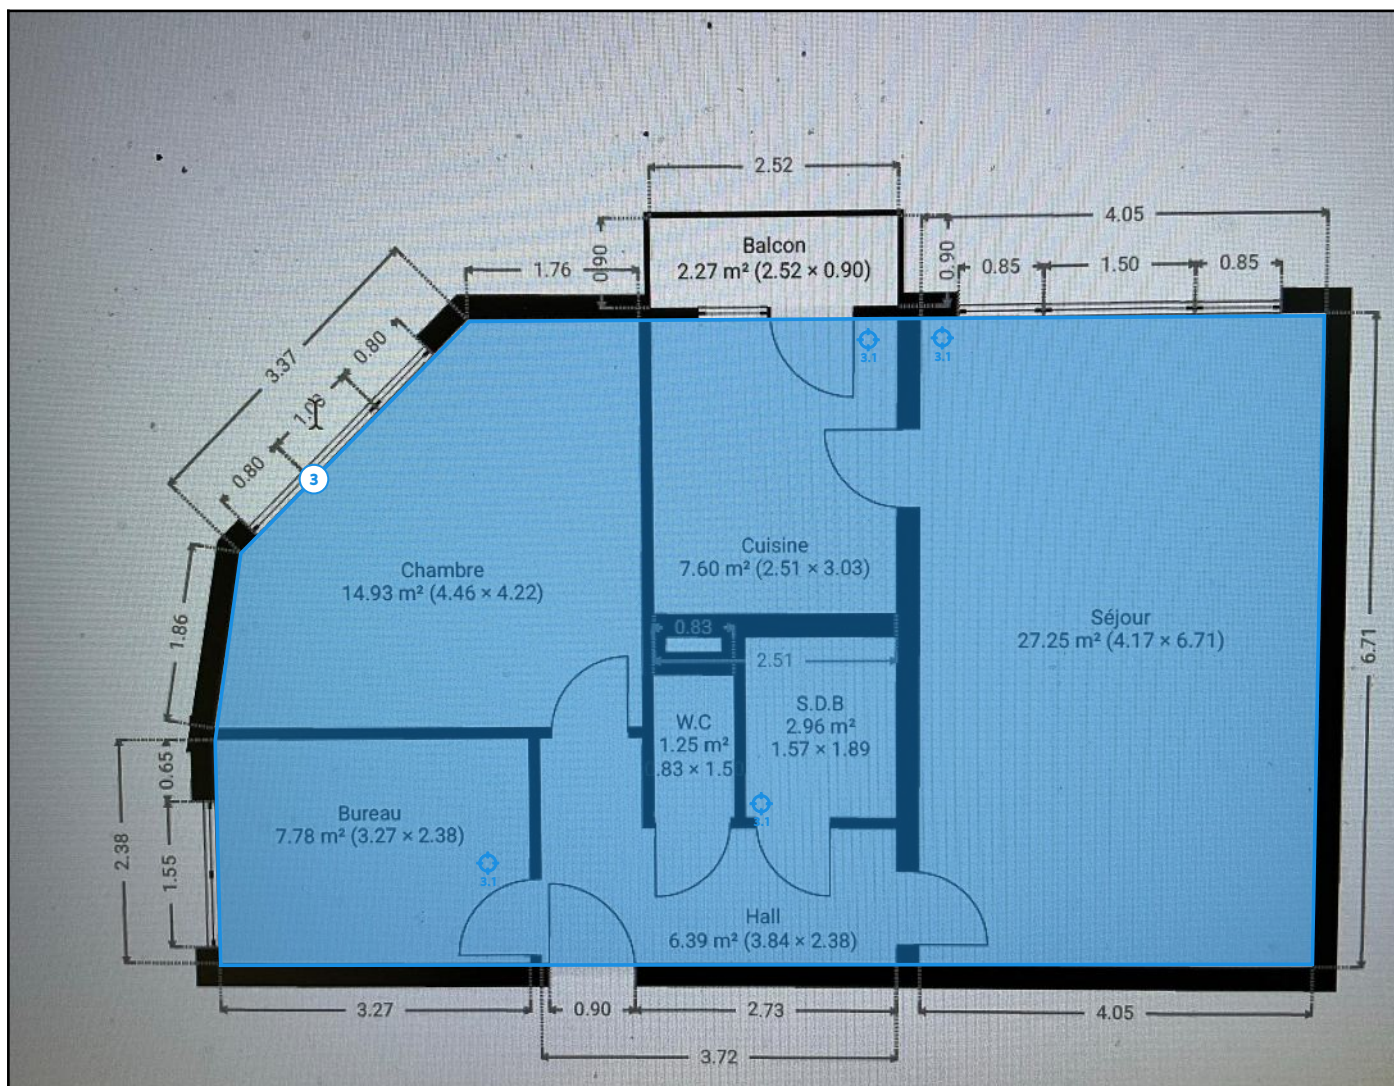
## Plan 1.2: App. bus 2 plan 2

| Beschrijving | Type | Actie |
|---|---|---|
| 3. Pleisterwerk plafonds | Geen asbest | - |

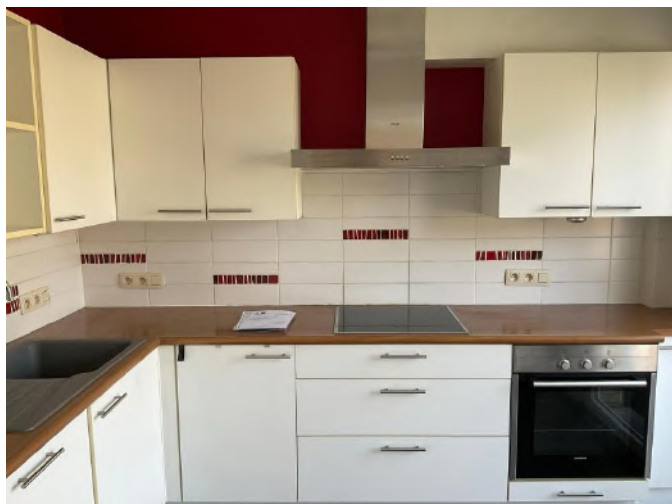
Situeringsfoto

De lijm achter de wandtegels in de keuken kon in het kader van een niet-destructief onderzoek niet worden bemonsterd. Er kan mogelijk asbest aanwezig zijn in de cementgebonden lijmlaag die gebruikt werd om de tegels tegen de wanden te bevestigen. Bij renovatiewerken wordt daarom aangeraden deze lijmlagen te laten bemonsteren en analyseren om met zekerheid de aanwezigheid van asbest al dan niet uit te sluiten.

| Basis voor advies | De asbestdeskundige beoordeelt het materiaal als asbesthoudend op basis van een beoordeling met het blote oog. |
| (Asbest)materiaal | In-situ afwerkingslagen - Lijmlaag |

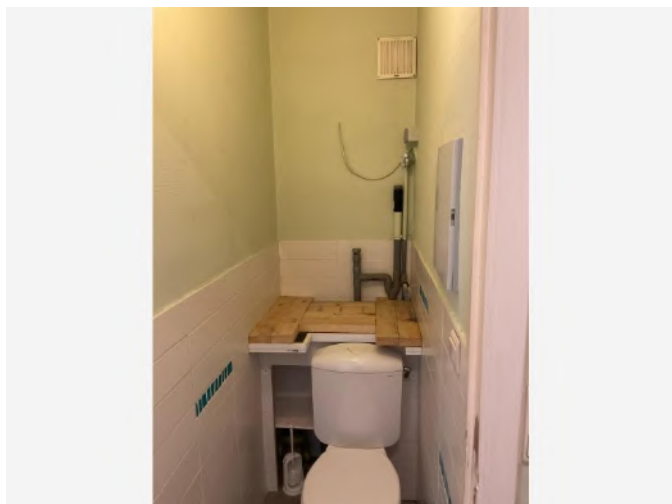
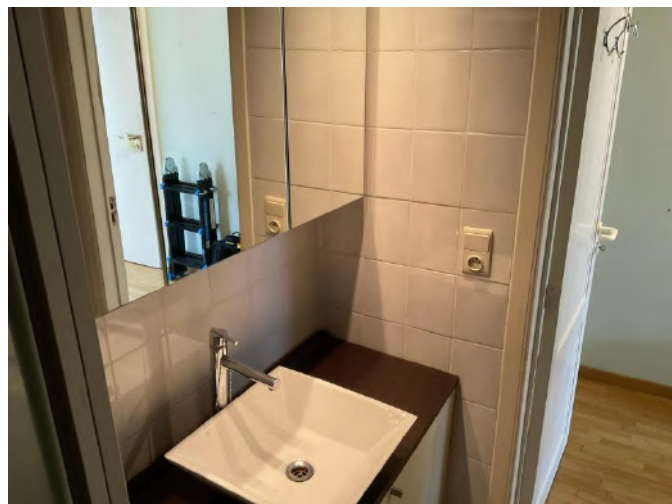
De lijm achter de wandtegels in de badkamer en het toilet kon in het kader van een niet-destructief onderzoek niet worden bemonsterd. Er kan mogelijk asbest aanwezig zijn in de cementgebonden lijm laag die gebruikt werd om de tegels tegen de wanden te bevestigen. Bij renovatiewerken wordt daarom aangeraden deze lijmlagen te laten bemonsteren en analyseren om met zekerheid de aanwezigheid van asbest al dan niet uit te sluiten.

| Basis voor advies | De asbestdeskundige beoordeelt het materiaal als asbesthoudend op basis van een beoordeling met het blote oog. |
| (Asbest)materiaal | In-situ afwerkingslagen - Lijm laag |

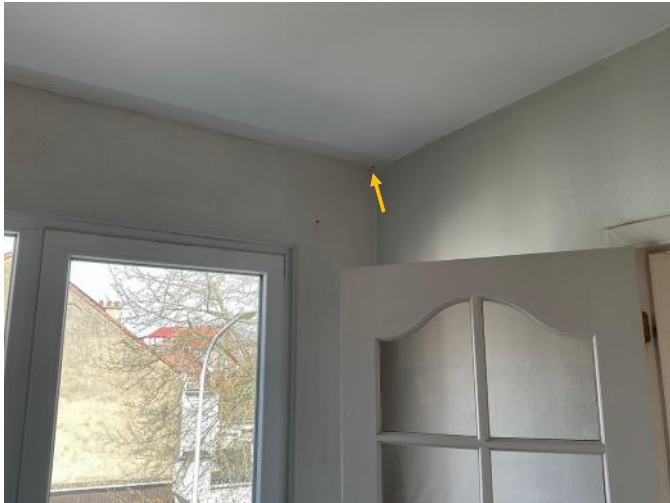
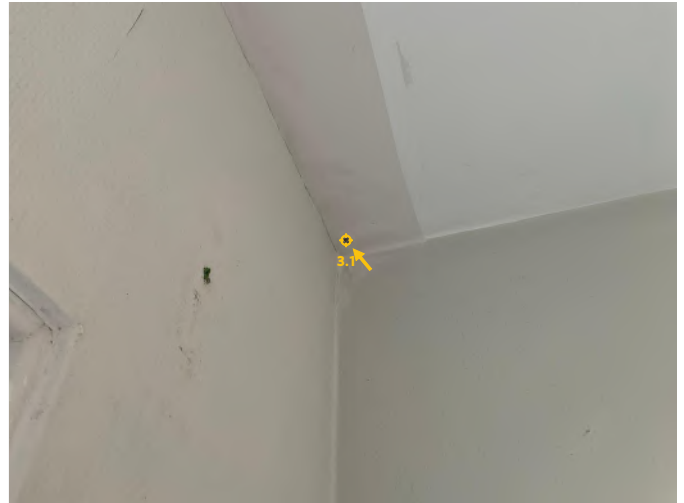
## Fiche 3: Pleisterwerk plafonds

Geen asbest

| # | Type | Referentie | Resultaat |
|---|---|---|---|
| 3.1 | Mengmonster | MM02 | Geen asbest |

| Opmerking | Er werd geen staal genomen van het pleisterwerk van de plafonds in de stookruimte aangezien hier geen pleisterwerk aanwezig is en dat de stookruimte zich buiten het inspectiegebied bevindt.<br>(gemeenschappelijke ruimte op het gelijkvloers) |

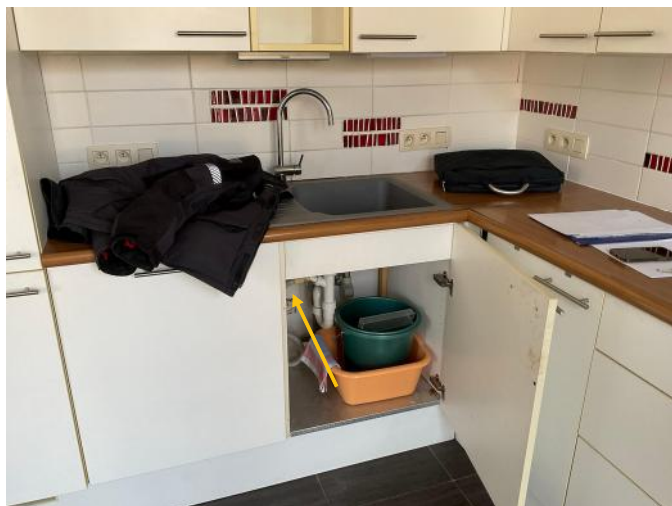
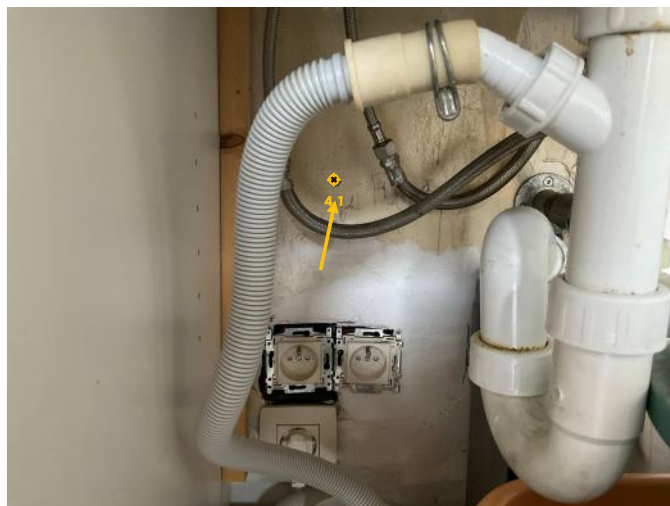
## Fiche 4: Pleisterwerk muren

Geen asbest

| # | Type | Referentie | Resultaat |
|---|---|---|---|
| 4.1 | Mengmonster | MM01 | Geen asbest |

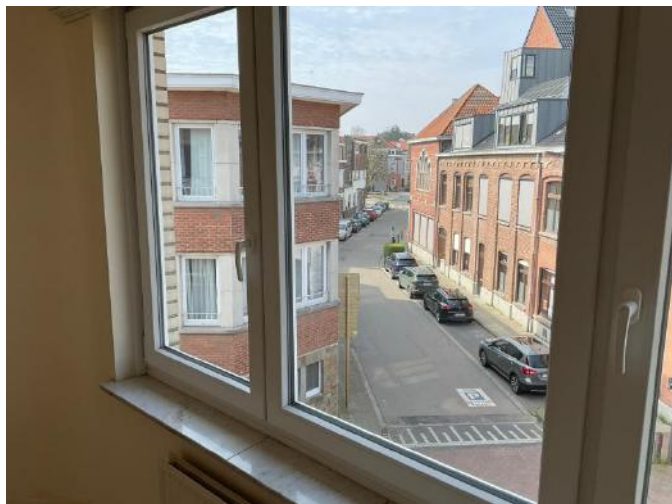
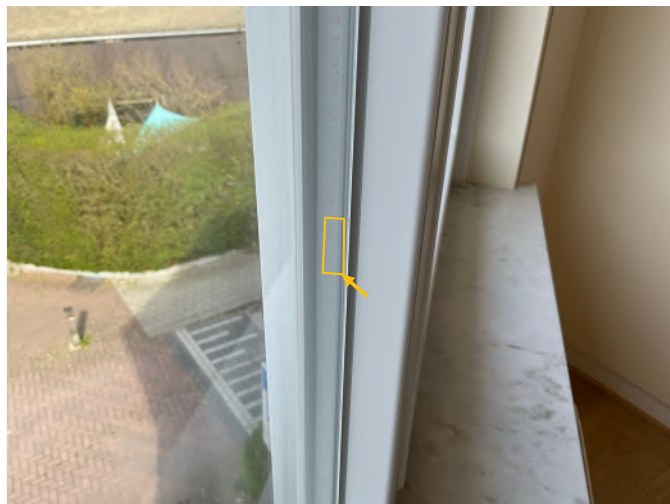
### Fiche 5: Afdichtingsmateriaal aan schrijnwerk

| Beschrijving | Notitie | Terug te vinden op plannen |
|---|---|---|
| Fiche 5: Afdichtingsmateriaal aan schrijnwerk | Het afdichtingsmateriaal bij het PVC-schrijnwerk wordt niet als asbestverdacht beschouwd. Alle ramen van het appartement werden vervangen in 2015. Dit werd vastgesteld aan de hand van een bewijsdocument en bevestigd tijdens de inspectie ter plaatse. | - |

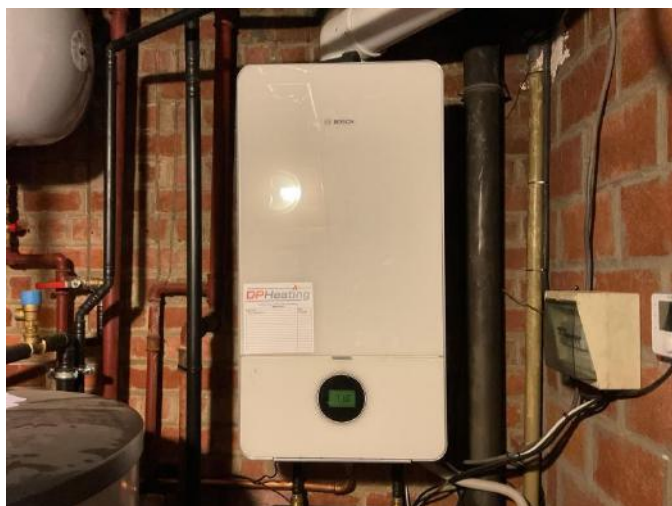
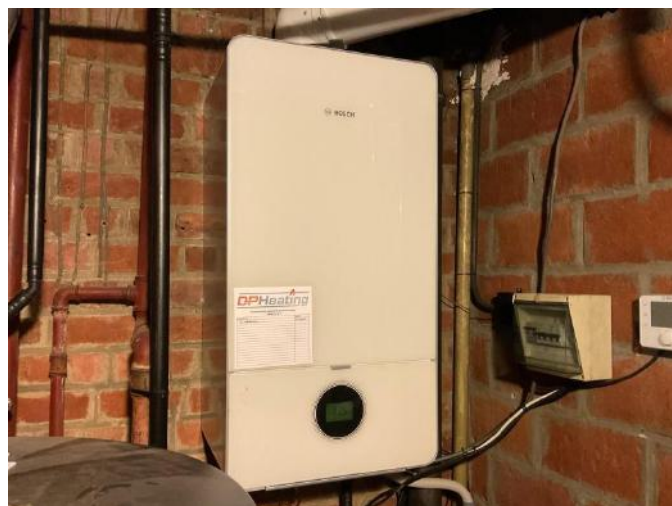
## Fiche 6: Materialen van de stookketel

| Beschrijving | Notitie | Terug te vinden op plannen |
|---|---|---|
| Fiche 6: Materialen van de stookketel | De stookketel is gemeenschappelijk en bevindt zich op het gelijkvloers van het gebouw. Het toestel betreft een recent model en bevat geen asbestverdachte materialen. Dit dient nader te worden onderzocht en beschreven in een asbestattest voor de gemeenschappelijke delen, op aanvraag van de VME. | - |

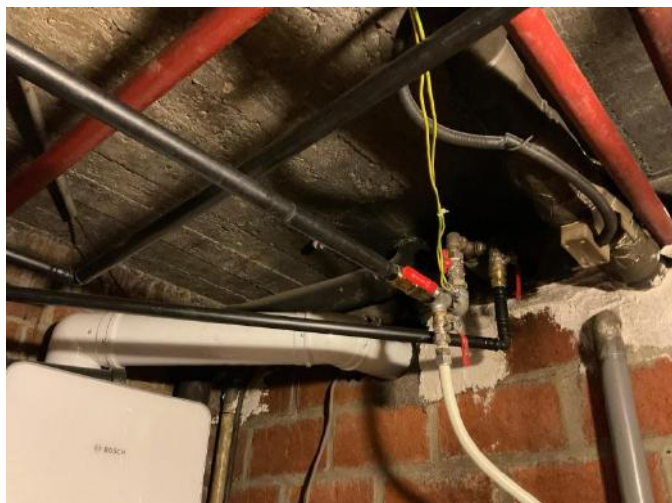
### Fiche 10: Leidingisolatie

| Beschrijving | Notitie | Terug te vinden op plannen |
|---|---|---|
| Fiche 10: Leidingisolatie | Er bevindt zich geen asbestverdachte leidingisolatie binnen het inspectiegebied (appartement). De CV ketel is gemeenschappelijk en bevindt zich op het gelijkvloers van het gebouw. | - |
