# Asbestinventarisatetest

Catharinadreef 37, 2970 Schilde

Attestnummer : 20251001-000227.000

**Niet-asbestveilig**

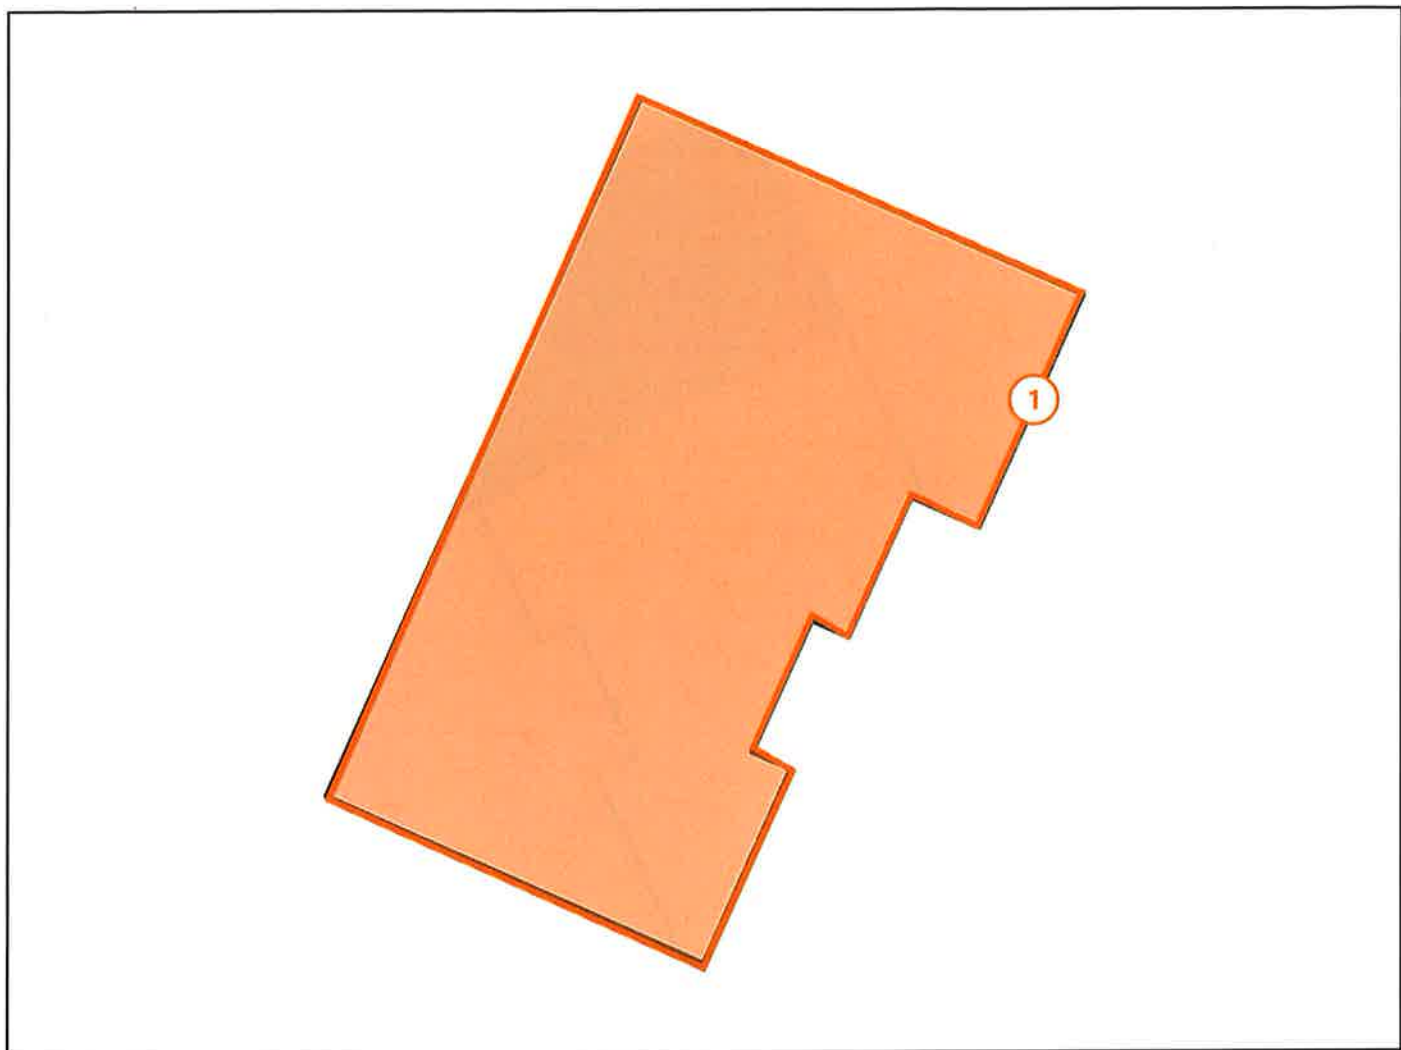
## Plan 1.1: Dak plan

Beschrijving	Type	Actie
1. Onderdak type menuiserite	Asbestmateriaal	<a href="#">Verwijderen</a>

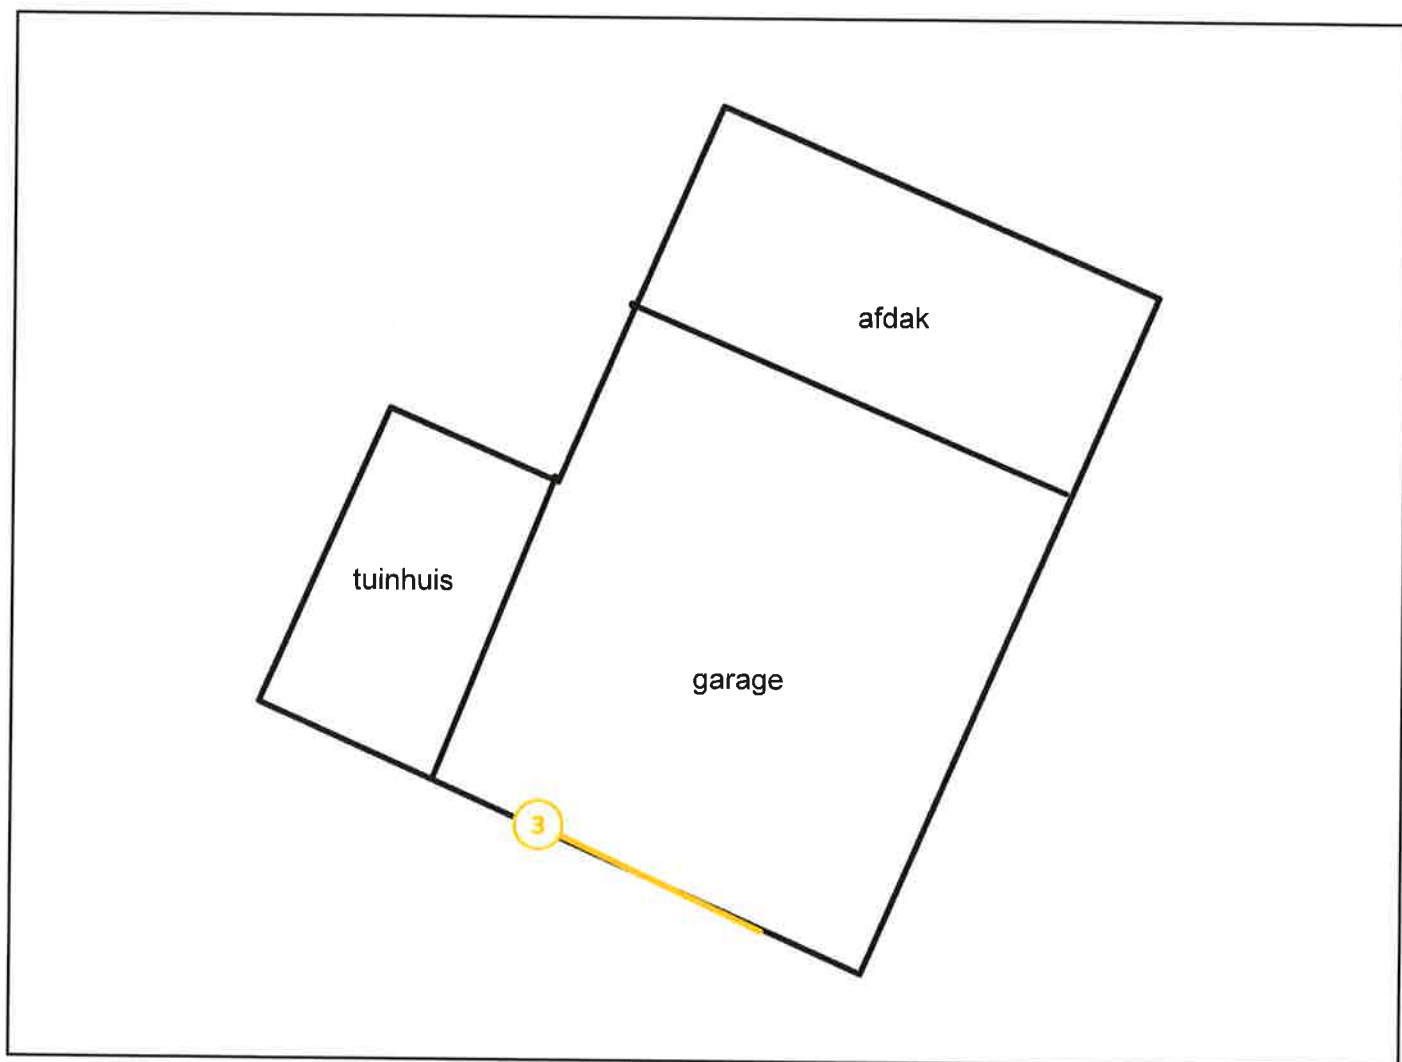
## Plan 2.1: Grondplan

3. Raamdorpel cement

Asbestmateriaal

Zorgvuldig beheren

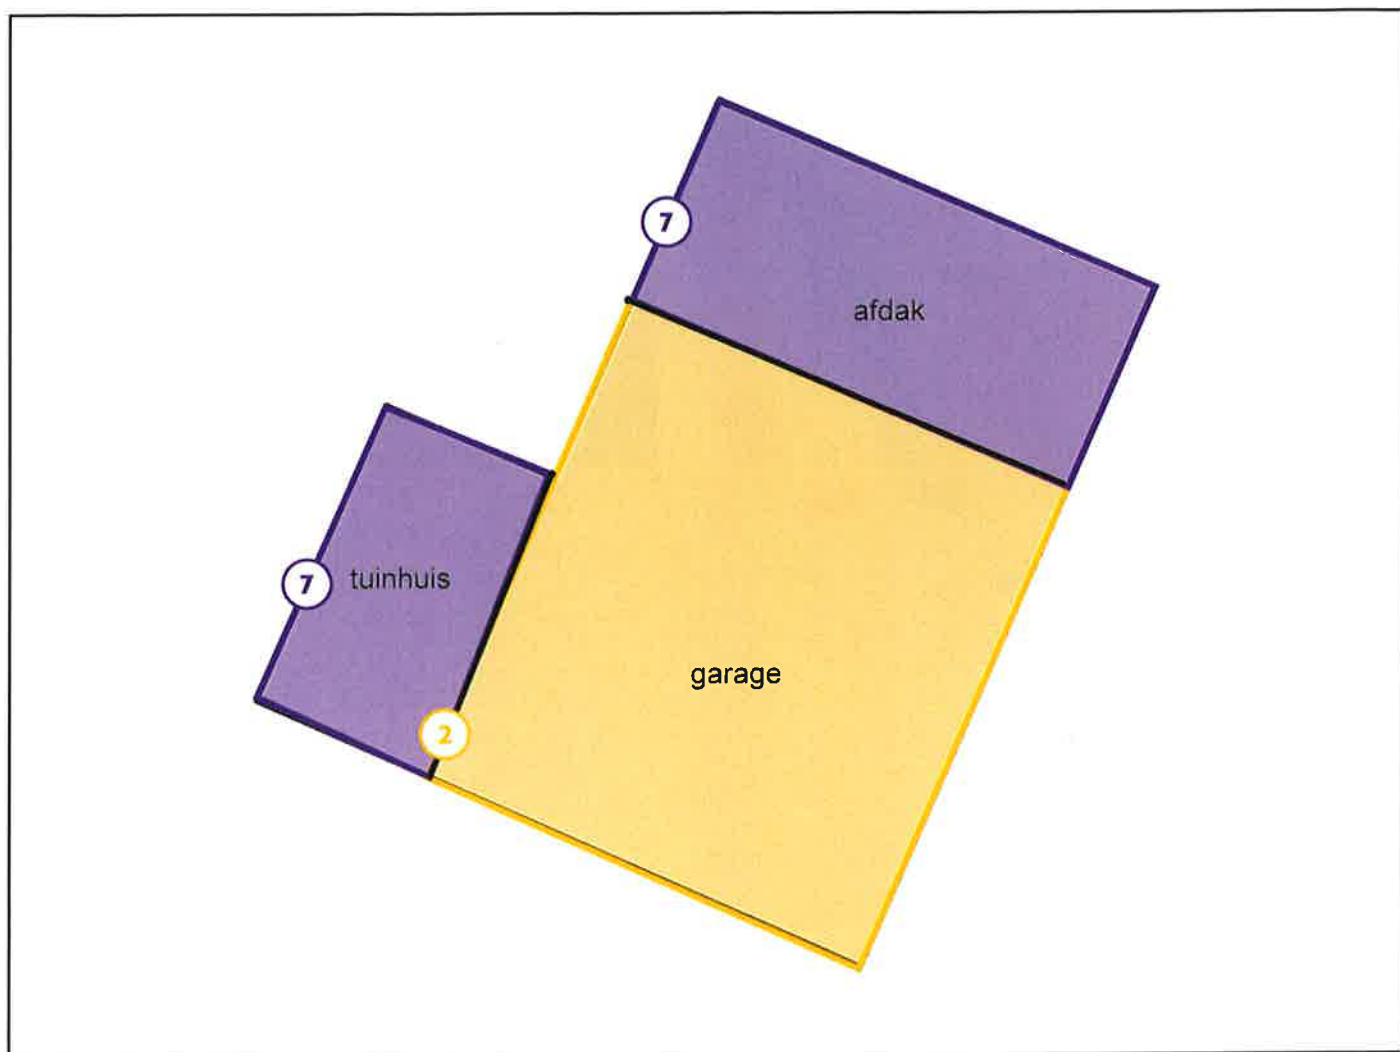
## Plan 2.2: Dak plan

Beschrijving	Type	Actie
2. Roofing plat dak garagebox	Asbestmateriaal	Zorgvuldig beheren
7. Golfplaten	Advies	-

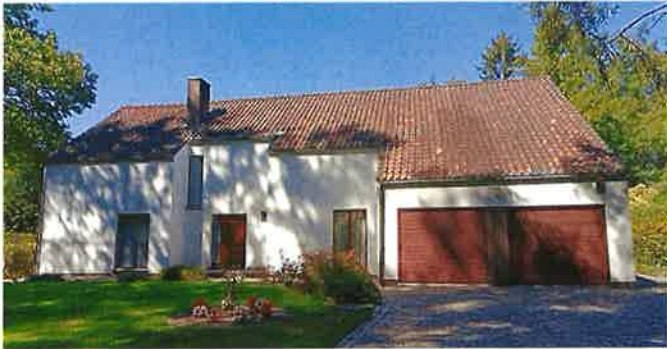
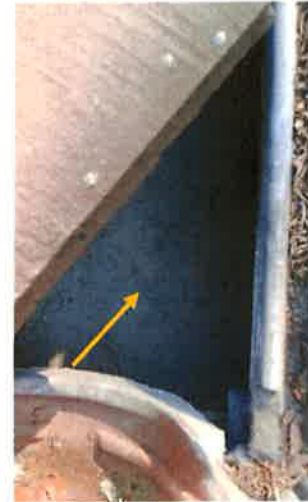
# Fiche 1: Onderdak type menuiserie

Asbestmateriaal

Het asbestmateriaal valt onder de mijlpaal van 2040.

Verhoogd materiaalisico en/of verhoogde kans op vezelvrijgave

Gebondenheid	Categorie 1: hechtgebonden in oorsprong
Asbestsoort (vezeltype)	Crocidoliet aanwezig
Asbestconcentratie	Laag (< 50%)
Afschermingsgraad van het gehele materiaal	Geheel of deels (ook) vrij aan de binnenlucht
Toestand van het materiaal	Licht beschadigd, licht verweerd. Intact calciumsilicaatmateriaal of categorie III 'gebondenheid'

Beschrijving	Onderdak type menuiserite
Omgeving	Grenst aan binnen- en buitenlucht
Primaire drager	Schuin dak
Asbestmateriaal	Plaat, paneel, tablet - Type Menuiserite
Bindmiddel van asbestmateriaal	Cement
Gebondenheid op basis van bindmiddel	Hecht
Hoeveelheid (oppervlakte - dikte - aantal)	<ul style="list-style-type: none"><li>• 220,00 m<sup>2</sup> - 0,35 cm - 1 stuk</li></ul>
Totaal volume	0,77 m <sup>3</sup>
Eenvoudig bereikbaar	Ja
Bevestigingswijze	<ul style="list-style-type: none"><li>• Geschroefd</li><li>• Genageld, geniet</li></ul>
Identificatiemethode	Vaststelling zonder monsternamen
Destructieve handeling voor identificatie	Nee
Opmerking	Deze oppervlakte, volumes en gewichten zijn niet gemeten, maar geschat op basis van een benadering van de aanwezige onderdakplaten (de opgegeven hoeveelheden mogen niet gebruikt worden als maatstaf voor heffingen)

**Verwijderen**

- Verwijder dit asbestmateriaal zo snel mogelijk. Volg de toestand goed op.
- Voer bijkomende staalname(s) uit.

- Eenvoudige handelingen: mag via doe-het-zelf of door werknemer(s) met opleidingsattest eenvoudige handelingen  
De toepassing dient verwijderd te worden volgens de geldende veiligheidsvoorschriften. Hierbij is het belangrijk dat:
  - de juiste persoonlijke beschermingsmiddelen (PBM's) worden gebruikt, waaronder een FFP3-stofmasker, een type 5 wegwerpoverall, handschoenen en veiligheidsbril,
  - de gepaste bronmaatregel wordt toegepast om vezelverspreiding te vermijden (Fixeren),
  - en dat de verwijderde materialen veilig worden verpakt, gelabeld en afgevoerd naar een erkend recyclagepark of inzamelpunt.

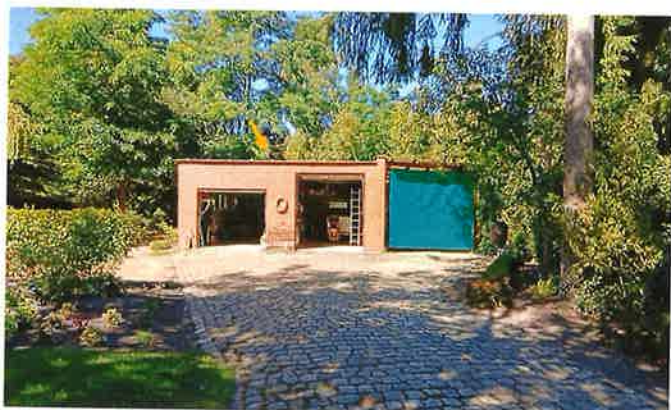
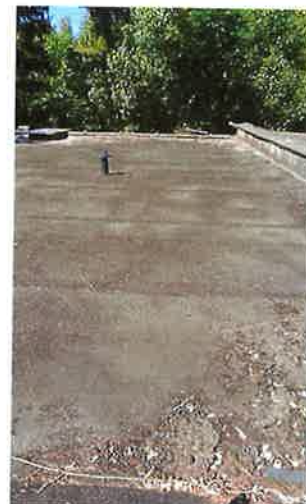
## Fiche 2: Roofing plat dak garagebox

Asbestmateriaal

Het asbestmateriaal valt onder de mijlpaal van 2040.

Eindbeoordeling materiaalrisico	Zeer laag materiaalrisico en/of zeer lage kans op vezelvrijgave
---------------------------------	---

Gebondenheid	Categorie 1: hechtgebonden in oorsprong
Asbestsoort (vezeltype)	Alleen chrysotiel
Asbestconcentratie	Laag (< 50%)
Afschermingsgraad van het gehele materiaal	Geheel of deels vrij aan de buitenlucht
Toestand van het materiaal	Onbeschadigd, niet verweerd

Beschrijving	Roofing plat dak garagebox
Omgeving	Buiten
Primaire drager	Plat dak
Asbestmateriaal	Dak- en gevelbekleding - Roofing
Bindmiddel van asbestmateriaal	Bitumen (roofing, teer, asfalt)
Gebondenheid op basis van bindmiddel	Hecht
Hoeveelheid (oppervlakte - aantal)	<ul style="list-style-type: none"><li>• 60,00 m<sup>2</sup> - 1 stuk</li></ul>
Totale oppervlakte	60,00 m <sup>2</sup>
Eenvoudig bereikbaar	Ja
Bevestigingswijze	<ul style="list-style-type: none"><li>• Verlijmd, ingegoten, versmeerd</li></ul>
Identificatiemethode	Vaststelling zonder monstername Motivatie: Groot risico op structurele gevolgschade (lekschade, werking installatie,...)
Destructieve handeling voor identificatie	Nee
Opmerking	Deze oppervlakte, volumes en gewichten zijn niet gemeten, maar geschat op basis van een benadering van de aanwezige roofing (de opgegeven hoeveelheden mogen niet gebruikt worden als maatstaf voor heffingen).

Zorgvuldig beheren

- Zorg voor een veilig beheer. Vermijd het beschadigen van het asbestmateriaal. Controleer de toestand jaarlijks op wijzigingen.
- Voer bijkomende staalname(s) uit.

- Eenvoudige handelingen: mag via doe-het-zelf of door werknemer(s) met opleidingsattest eenvoudige handelingen  
De toepassing dient verwijderd te worden volgens de geldende veiligheidsvoorschriften. Hierbij is het belangrijk dat:
  - de juiste persoonlijke beschermingsmiddelen (PBM's) worden gebruikt, waaronder een FFP3-stofmasker, een type 5 wegwerpoverall, handschoenen en veiligheidsbril,
  - de gepaste bronmaatregel wordt toegepast om vezelverspreiding te vermijden (Fixeren),
  - en dat de verwijderde materialen veilig worden verpakt, gelabeld en afgevoerd naar een erkend recyclagepark of inzamelpunt.

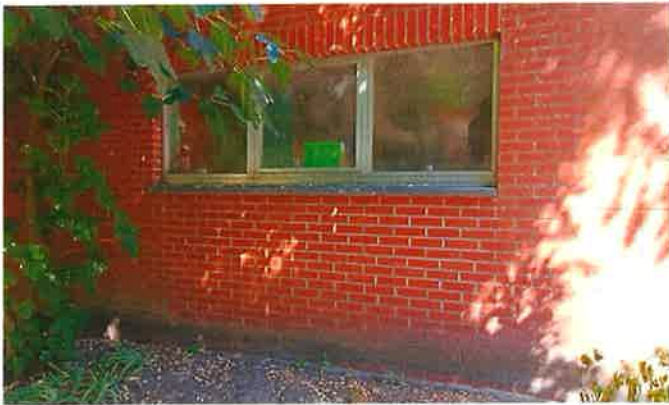
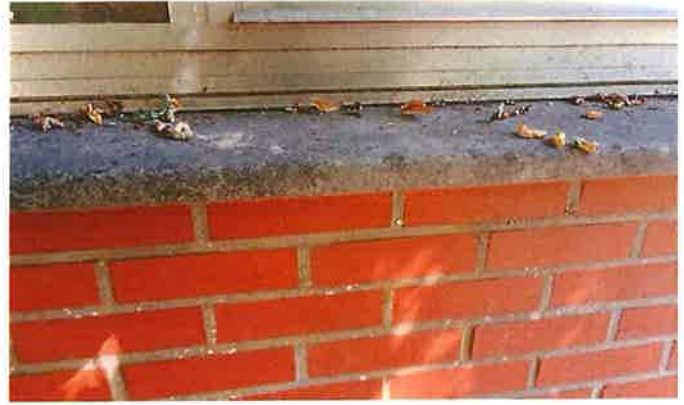
Het asbestmateriaal valt onder de mijlpaal van 2040.

Eindbeoordeling materiaalrisico	Laag materiaalrisico en/of verlaagde kans op vezelvrijgave
---------------------------------	--

Gebondenheid	Categorie 1: hechtgebonden in oorsprong
--------------	---

Asbestsoort (vezeltype)	Crocidoliet aanwezig
-------------------------	----------------------

Toestand van het materiaal	Onbeschadigd, niet verveerd
----------------------------	-----------------------------

Beschrijving	Raamdorpel cement
Omgeving	Buiten
Primaire drager	Wandopening verticaal (raam, deur, ...)
Asbestmateriaal	Plaat, paneel, tablet - Generiek
Bindmiddel van asbestmateriaal	Cement
Gebondenheid op basis van bindmiddel	Hecht
Hoeveelheid (oppervlakte - dikte - aantal)	• 0,24 m <sup>2</sup> - 7,00 cm - 1 stuk
Totaal volume	0,017 m <sup>3</sup>
Eenvoudig bereikbaar	Ja
Bevestigingswijze	• Geklemd
Identificatiemethode	Vaststelling zonder monstername
Destructieve handeling voor identificatie	Nee

Zorgvuldig beheren

- Zorg voor een veilig beheer. Vermijd het beschadigen van het asbestmateriaal. Controleer de toestand jaarlijks op wijzigingen.
- Voer bijkomende staalname(s) uit.

- Eenvoudige handelingen: mag via doe-het-zelf of door werknemer(s) met opleidingsattest eenvoudige handelingen  
De toepassing dient verwijderd te worden volgens de geldende veiligheidsvoorschriften. Hierbij is het belangrijk dat:
  - de juiste persoonlijke beschermingsmiddelen (PBM's) worden gebruikt, waaronder een FFP3-stofmasker, een type 5 wegwercoverall, handschoenen en veiligheidsbril,
  - de gepaste bronmaatregel wordt toegepast om vezelverspreiding te vermijden (Fixeren),
  - en dat de verwijderde materialen veilig worden verpakt, gelabeld en afgevoerd naar een erkend recyclagepark of inzamelpunt.

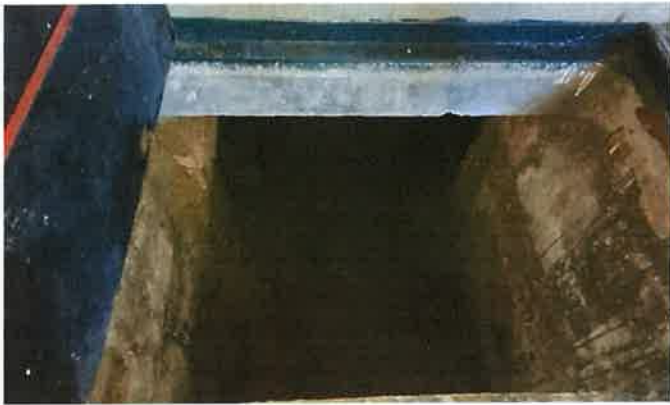
#### Permanente beperking

**Reden:** onderzoeken situeert zich lager dan 1,50 m

**Uitleg van de asbestdeskundige:** Het te onderzoeken materiaal situeert zich lager dan 1,50 m

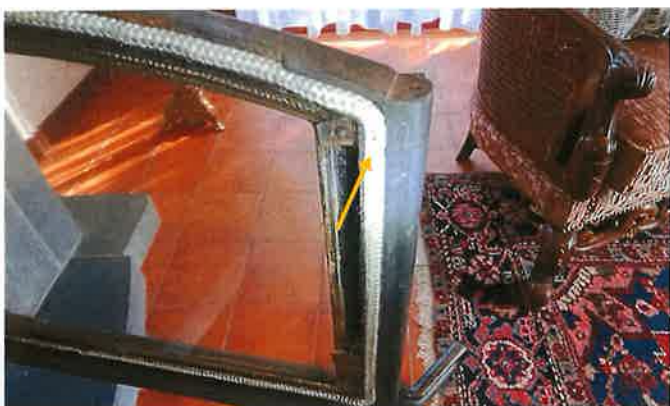
## Fiche 5: Kachelkoord

De glanzende kachelkoorden worden niet als asbestverdacht beschouwd

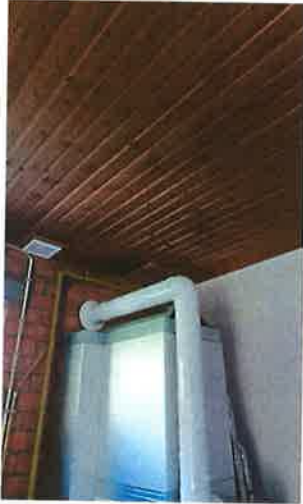
## Fiche 6: Plafonds uit niet asbestverdacht materiaal

De plafonds zijn gemaakt van niet-asbestverdachte materialen (bijvoorbeeld laminaat, gyproc, ...), deze toepassingen zijn niet asbestverdacht. We hebben echter niet kunnen vaststellen of er mogelijk asbestverdachte of asbesthoudende materialen achter deze toepassingen aanwezig zijn. Bij renovatie of sloop is het aangeraden om een destructief onderzoek te laten uitvoeren van deze toepassingen.

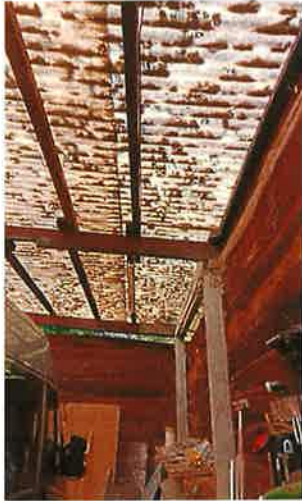
## Fiche 7: Golfplaten

Plastic golfplaten zijn geen asbestverdacht materiaal.

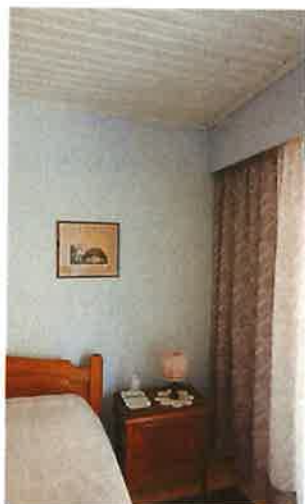
## Fiche 8: Binnenwand uit niet asbestverdacht materiaal

De binnenwand platen zijn gemaakt van niet-asbestverdachte materialen (bijvoorbeeld laminaat, gyproc, ...), deze toepassingen zijn niet asbestverdacht. We hebben echter niet kunnen vaststellen of er mogelijk asbestverdachte of asbesthoudende materialen achter deze toepassingen aanwezig zijn. Bij renovatie of sloop is het aangeraden om een destructief onderzoek te laten uitvoeren van deze toepassingen.

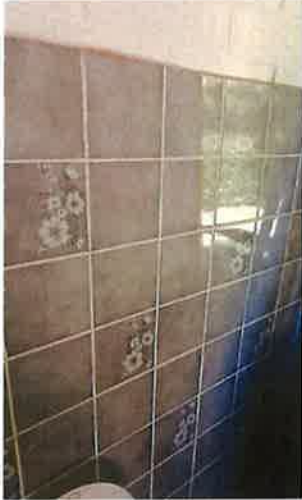
## Fiche 9: Tegellijm wand

Tegels met witte of grijze cementgebonden lijm aan de achterkant kunnen mogelijk asbest bevatten. Het is niet mogelijk om een niet-destructief monster te nemen
