Asbestinventarisatetest

Stationsstraat 11, 9220 Hamme

Attestnummer : 20251103-000122.000

Uitgegeven op : 03.11.2025

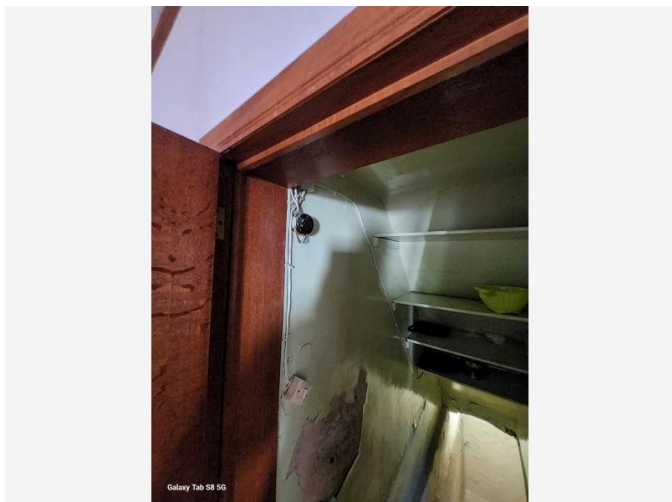
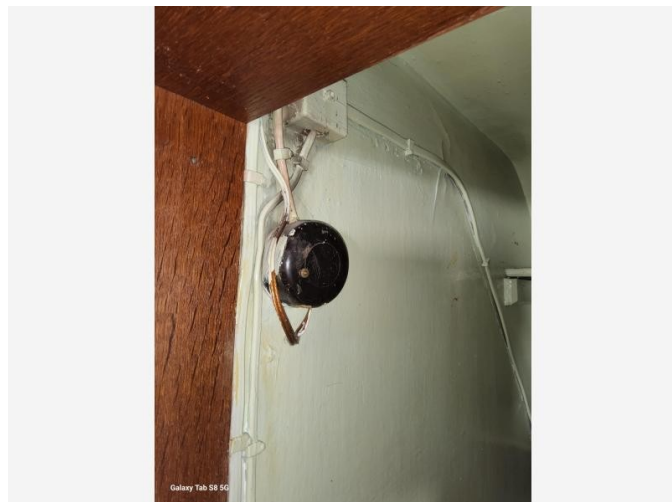
Het asbestmateriaal valt onder de mijlpaal van 2040.

Eindbeoordeling materiaalrisico	Verhoogd materiaalrisico en/of verhoogde kans op vezelvrijgave
---------------------------------	----------------------------------------------------------------

Gebondenheid	Categorie 1: hechtgebonden in oorsprong
Asbestsoort (vezeltype)	Crocidoliet aanwezig
Asbestconcentratie	Laag (< 50%)
Afschermingsgraad van het gehele materiaal	Geheel of deels (ook) vrij aan de binnenlucht
Toestand van het materiaal	Licht beschadigd, licht verweerd. Intact calciumsilicaatmateriaal of categorie III 'gebondenheid'

Beschrijving	Elektrische infrastructuur bakeliet
Omgeving	Binnen
Primaire drager	Communicatie en elektrische infrastructuur en uitrusting
Asbestmateriaal	Plaat, paneel, tablet - Type Bakeliet
Bindmiddel van asbestmateriaal	Kunststof of -hars
Gebondenheid op basis van bindmiddel	Hecht
Hoeveelheid (oppervlakte - dikte - aantal)	<ul style="list-style-type: none"> • 0,05 m² - 1,00 cm - 1 stuk
Totaal volume	< 0,001 m ³
Eenvoudig bereikbaar	Ja
Bevestigingswijze	<ul style="list-style-type: none"> • Geschroefd
Identificatiemethode	<p>De asbestdeskundige beoordeelt het materiaal als asbestverdacht en dus asbesthoudend, en dit zonder monstername.</p> <p>Motivatie: De monstername brengt andere schade aan dan schade die inherent is aan de monstername.</p>
Destructieve handeling voor identificatie	Nee
Opmerking	Elektrische toepassingen vervaardigd uit bakeliet kunnen asbest bevatten. Aangezien monstername van dergelijke materialen niet op een veilige manier en zonder risico op schade kan uitgevoerd worden, dienen deze toepassingen beschouwd te worden als asbestverdacht conform het OVAM inspectieprotocol.

Verwijderen

- Zorg voor een veilig beheer. Vermijd het beschadigen van het asbestmateriaal. Controleer de toestand jaarlijks op wijzigingen.

- Eenvoudige handelingen: mag via doe-het-zelf of door werknemer(s) met opleidingsattest eenvoudige handelingen
Enkel in het geval dat de toepassing kan verwijderd worden zonder 'wijziging van de toestand' en zonder veel vezelvrijgave. Indien dit niet mogelijk is, dient men een erkend asbestverwijderaar te contacteren om de verwijderingsmethode van de asbesttoepassing te bespreken. Deze verwijdermethode valt onder de vorm van eenvoudige handelingen conform de VLAREM en de Codex Welzijn op het werk. De toestand moet echter ongewijzigd blijven tijdens het verwijderen. Alle maatregelen opgenomen in de wetgeving moeten strikt nageleefd worden. Dragen van geschikte persoonlijke beschermingsmiddelen is zeer voornaam. Enkel personen die actief bijdragen aan de verwijdering mogen aanwezig zijn op de plaats van verwijdering. Na de werkzaamheden dient de plaats grondig opgeruimd te worden.

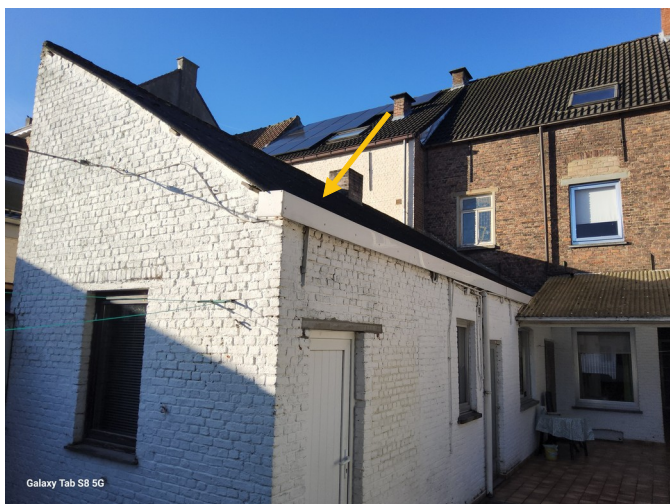
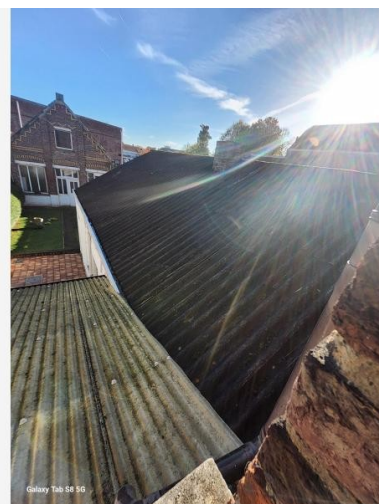
Het asbestmateriaal valt onder de mijlpaal van 2034.

Eindbeoordeling materiaalrisico	Verhoogd materiaalrisico en/of verhoogde kans op vezelvrijgave
---------------------------------	----------------------------------------------------------------

Gebondenheid	Categorie 1: hechtgebonden in oorsprong
Asbestsoort (vezeltype)	Crocidoliet aanwezig
Asbestconcentratie	Laag (< 50%)
Afschermingsgraad van het gehele materiaal	Geheel of deels vrij aan de buitenlucht
Toestand van het materiaal	Matig beschadigd, matig verweerd

Beschrijving	Golfplaten op aanbouw
Omgeving	Buiten
Primaire drager	Schuin dak
Asbestmateriaal	Dak- en gevelbekleding - Golfplaat
Bindmiddel van asbestmateriaal	Cement
Gebondenheid op basis van bindmiddel	Hecht
Hoeveelheid (oppervlakte - aantal)	<ul style="list-style-type: none">• 30,00 m² - 1 stuk
Totale oppervlakte	30,00 m ²
Eenvoudig bereikbaar	Ja
Bevestigingswijze	<ul style="list-style-type: none">• Genageld, geniet
Identificatiemethode	De asbestdeskundige beoordeelt het materiaal als asbesthoudend, en dit zonder monsternamen.
Destructieve handeling voor identificatie	Nee

Verwijderen

- Verwijder dit asbestmateriaal zo snel mogelijk. Volg de toestand goed op.
- Hemelwater dat afspoelt van asbestcement daken of gevels kan asbestdeeltjes bevatten. Gebruik het enkel voor gesloten circuits (bv. spoelen toiletten). Reinig na het vervangen van het dak of de gevel de dakgoten en regenwaterput of -ton om asbesthoudend sediment of slib te verwijderen

- Eenvoudige handelingen: mag via doe-het-zelf of door werknemer(s) met opleidingsattest eenvoudige handelingen
Enkel in het geval dat de toepassing kan verwijderd worden zonder 'wijziging van de toestand' en zonder veel vezelvrijgave. Indien dit niet mogelijk is, dient men een erkend asbestverwijderaar te contacteren om de verwijderingsmethode van de asbesttoepassing te bespreken. Deze verwijdermethode valt onder de vorm van eenvoudige handelingen conform de VLAREM en de Codex Welzijn op het werk. De toestand moet echter ongewijzigd blijven tijdens het verwijderen. Alle maatregelen opgenomen in de wetgeving moeten strikt nageleefd worden. Dragen van geschikte persoonlijke beschermingsmiddelen is zeer voornaam. Enkel personen die actief bijdragen aan de verwijdering mogen aanwezig zijn op de plaats van verwijdering. Na de werkzaamheden dient de plaats grondig opgeruimd te worden.

- Eenvoudige handelingen: enkel door erkend asbestverwijderaar
Indien de asbesttoepassing niet zonder 'wijziging van toestand' of zonder vezelvrijgave kan verwijderd worden.

Deze verwijdermethode valt onder de vorm van eenvoudige handelingen 'enkel door erkend asbestverwijderaar' conform de VLAREM en de Codex Welzijn op het werk. De toepassing kan immers niet worden verwijderd zonder 'wijziging van de toestand'. Alle maatregelen opgenomen in de wetgeving moeten strikt nageleefd worden.

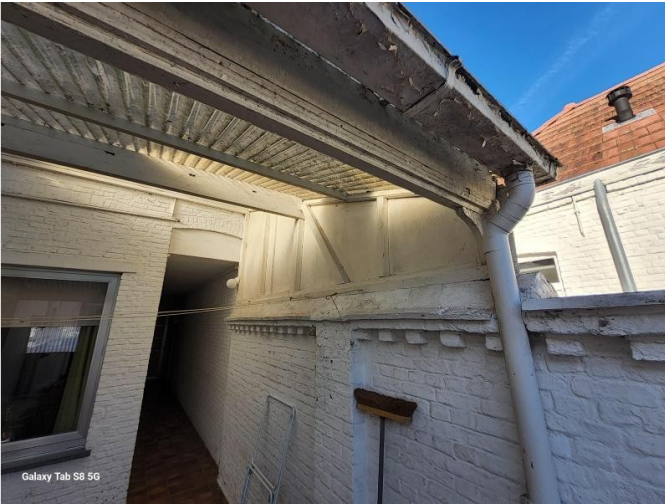
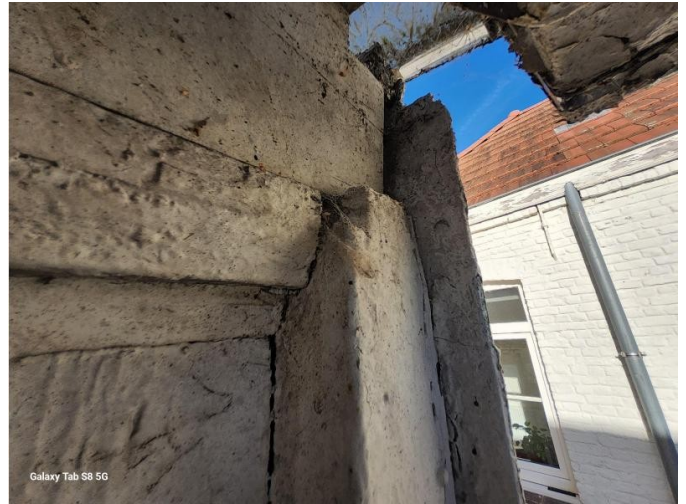
Het asbestmateriaal valt onder de mijlpaal van 2040.

Eindbeoordeling materiaalrisico	Laag materiaalrisico en/of verlaagde kans op vezelvrijgave
---------------------------------	------------------------------------------------------------

Gebondenheid	Categorie 1: hechtgebonden in oorsprong
Asbestsoort (vezeltype)	Crocidoliet aanwezig
Asbestconcentratie	Laag (< 50%)
Afschermingsgraad van het gehele materiaal	Geheel of deels vrij aan de buitenlucht
Toestand van het materiaal	Licht beschadigd, licht verweerd. Intact calciumsilicaatmateriaal of categorie III 'gebondenheid'

Beschrijving	Beplating afdak
Omgeving	Buiten
Primaire drager	Wand buitenschil
Asbestmateriaal	Plaat, paneel, tablet - Type Menuiserite
Bindmiddel van asbestmateriaal	Cement
Gebondenheid op basis van bindmiddel	Hecht
Hoeveelheid (oppervlakte - dikte - aantal)	• 3,00 m ² - 0,30 cm - 1 stuk
Totaal volume	0,009 m ³
Eenvoudig bereikbaar	Ja
Bevestigingswijze	• Genageld, geniet
Identificatiemethode	De asbestdeskundige beoordeelt het materiaal als asbesthoudend, en dit zonder monsternamen.
Destructieve handeling voor identificatie	Nee

Zorgvuldig beheren

- Verwijder dit asbestmateriaal zo snel mogelijk. Volg de toestand goed op.
- Hemelwater dat afspoelt van asbestcement daken of gevels kan asbestdeeltjes bevatten. Gebruik het enkel voor gesloten circuits (bv. spoelen toiletten). Reinig na het vervangen van het dak of de gevel de dakgoten en regenwaterput of -ton om asbesthoudend sediment of slib te verwijderen

- Eenvoudige handelingen: mag via doe-het-zelf of door werknemer(s) met opleidingsattest eenvoudige handelingen
Enkel in het geval dat de toepassing kan verwijderd worden zonder 'wijziging van de toestand' en zonder veel vezelvrijgave. Indien dit niet mogelijk is, dient men een erkend asbestverwijderaar te contacteren om de verwijderingsmethode van de asbesttoepassing te bespreken. Deze verwijdermethode valt onder de vorm van eenvoudige handelingen conform de VLAREM en de Codex Welzijn op het werk. De toestand moet echter ongewijzigd blijven tijdens het verwijderen. Alle maatregelen opgenomen in de wetgeving moeten strikt nageleefd worden. Dragen van geschikte persoonlijke beschermingsmiddelen is zeer voornaam. Enkel personen die actief bijdragen aan de verwijdering mogen aanwezig zijn op de plaats van verwijdering. Na de werkzaamheden dient de plaats grondig opgeruimd te worden.

- Eenvoudige handelingen: enkel door erkend asbestverwijderaar
Indien de asbesttoepassing niet zonder 'wijziging van toestand' of zonder vezelvrijgave kan verwijderd worden.

Deze verwijdermethode valt onder de vorm van eenvoudige handelingen 'enkel door erkend asbestverwijderaar' conform de VLAREM en de Codex Welzijn op het werk. De toepassing kan immers niet worden verwijderd zonder 'wijziging van de toestand'. Alle maatregelen opgenomen in de wetgeving moeten strikt nageleefd worden.

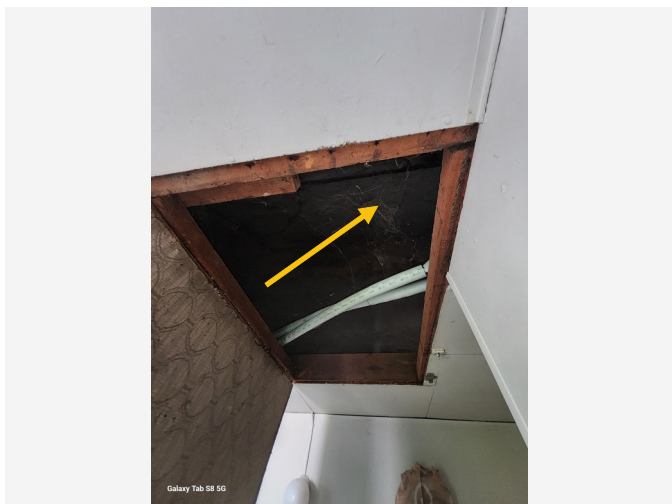
Situeringfoto

Tijdelijke beperking

Reden: Het onderzoek kan niet uitgevoerd worden binnen de bepalingen van de Welzijnswet

Uitleg van de asbestdeskundige: De zolderruimte boven de aanbouw kent een lage doorgangshoogte en is tevens niet op een veilige manier te betreden.

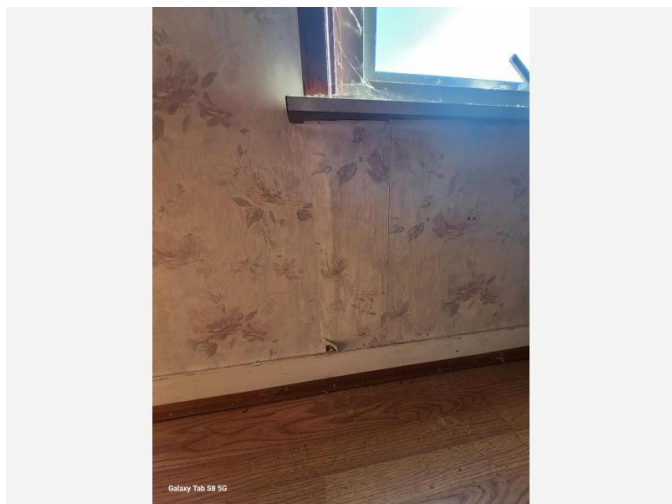
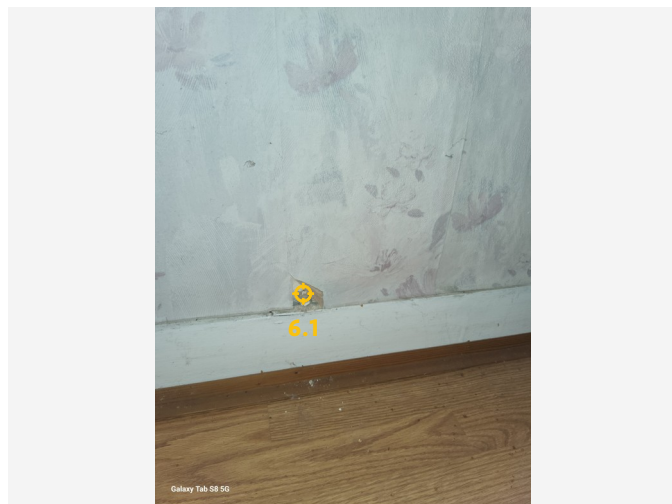
Fiche 6: Muurpleister

Geen asbest

#	Type	Referentie	Resultaat
6.1	Mengmonster	Mm1	Geen asbest

Beschrijving	Muurpleister
Omgeving	Binnen
Primaire drager	Binnenwand
Bindmiddel van materiaal	Gips - kalk
Gebondenheid op basis van bindmiddel	Niet-hechtgebonden
Hoeveelheid (oppervlakte - dikte - aantal)	• 375,00 m ² - 1,00 cm - 1 stuk
Totaal volume	3,75 m ³
Identificatiemethode	Een monstername door de asbestdeskundige met laboanalyse door een asbestlabo.
Destructieve handeling voor identificatie	Nee
Opmerking	<p>Pleister daterend vòòr 2001 (of waarvan het jaartal van plaatsing niet kan aangetoond worden) is asbestverdacht, en dient cf het inspectieprotocol bemonsterd te worden, teneinde de aanwezigheid van asbestvezels te kunnen uitsluiten. De hoeveelheid pleisterwerk werd niet concreet berekend aangezien er geen asbest werd aangetroffen in de monsteranalyse, doch het opgenomen totaalvolume is een inschatting. Monstername werd uitgevoerd op verschillende locaties.</p> <p>De conclusie dat het pleisterwerk asbestveilig is, is gebaseerd op een beperkt aantal monsterstalen, welke door een erkend asbestlabo werden geanalyseerd. Dit geeft slechts een indicatie van de algemene toestand. Bij sloopwerken, of grondige renovatiewerken is het aan te raden om bijkomende stalen te nemen van de betreffende plaatsen waar het pleisterwerk zal verwijderd worden.</p>

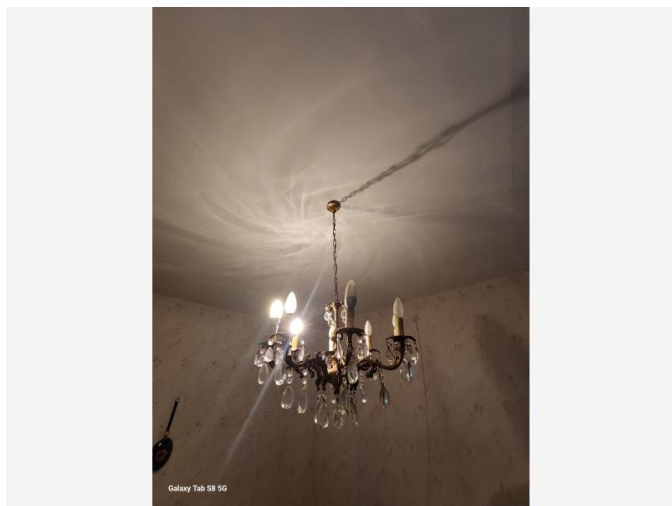
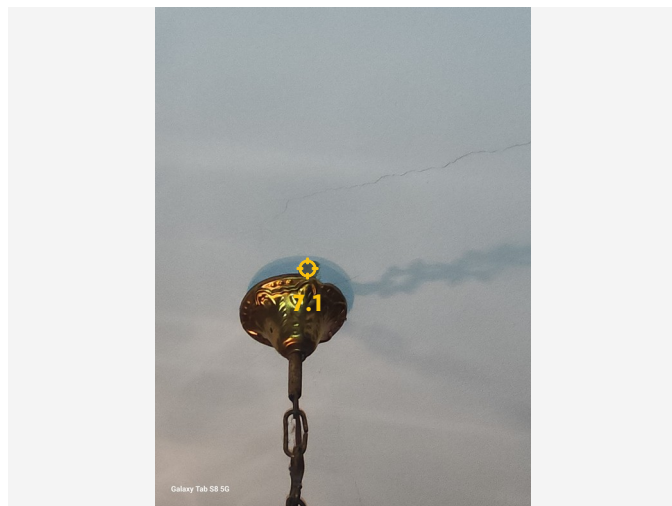
Geen asbest

#	Type	Referentie	Resultaat
7.1	Mengmonster	Mm2	Geen asbest

Beschrijving	Plafondpleister
Omgeving	Binnen
Primaire drager	Plafond
Bindmiddel van materiaal	Gips - kalk
Gebondenheid op basis van bindmiddel	Niet-hechtgebonden
Hoeveelheid (oppervlakte - dikte - aantal)	• 70,00 m ² - 1,00 cm - 1 stuk
Totaal volume	0,70 m ³
Identificatiemethode	Een monstername door de asbestdeskundige met laboanalyse door een asbestlabo.
Destructieve handeling voor identificatie	Nee
Opmerking	<p>Pleister daterend vòòr 2001 (of waarvan het jaartal van plaatsing niet kan aangetoond worden) is asbestverdacht, en dient cf het inspectieprotocol bemonsterd te worden, teneinde de aanwezigheid van asbestvezels te kunnen uitsluiten. De hoeveelheid pleisterwerk werd niet concreet berekend aangezien er geen asbest werd aangetroffen in de monsteranalyse, doch het opgenomen totaalvolume is een inschatting. Monstername werd uitgevoerd op verschillende locaties.</p> <p>De conclusie dat het pleisterwerk asbestveilig is, is gebaseerd op een beperkt aantal monsterstalen, welke door een erkend asbestlabo werden geanalyseerd. Dit geeft slechts een indicatie van de algemene toestand. Bij sloopwerken, of grondige renovatiewerken is het aan te raden om bijkomende stalen te nemen van de betreffende plaatsen waar het pleisterwerk zal verwijderd worden.</p>

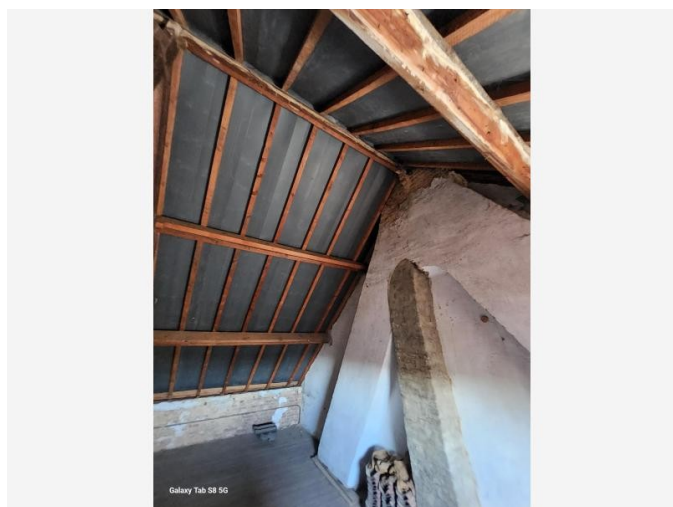
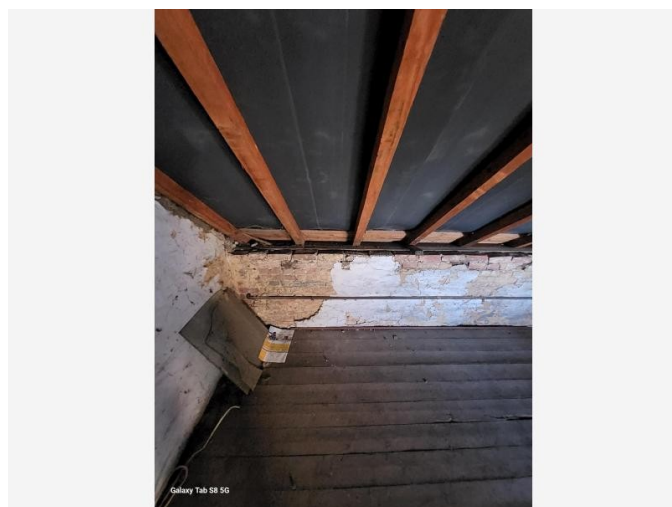
Beschrijving	Notitie	Terug te vinden op plannen
Fiche 8: Onderdak bplex beplating	Betreft een onderdak bestaande uit kunststof bplex beplating	Plan 1.5: Situatieplan zolders/ dak
