Asbestinventarisatetest

Heerbaan 24, 1755 Gooik

Attestnummer : 20230822-000130.000

Uitgegeven op : 22.08.2023

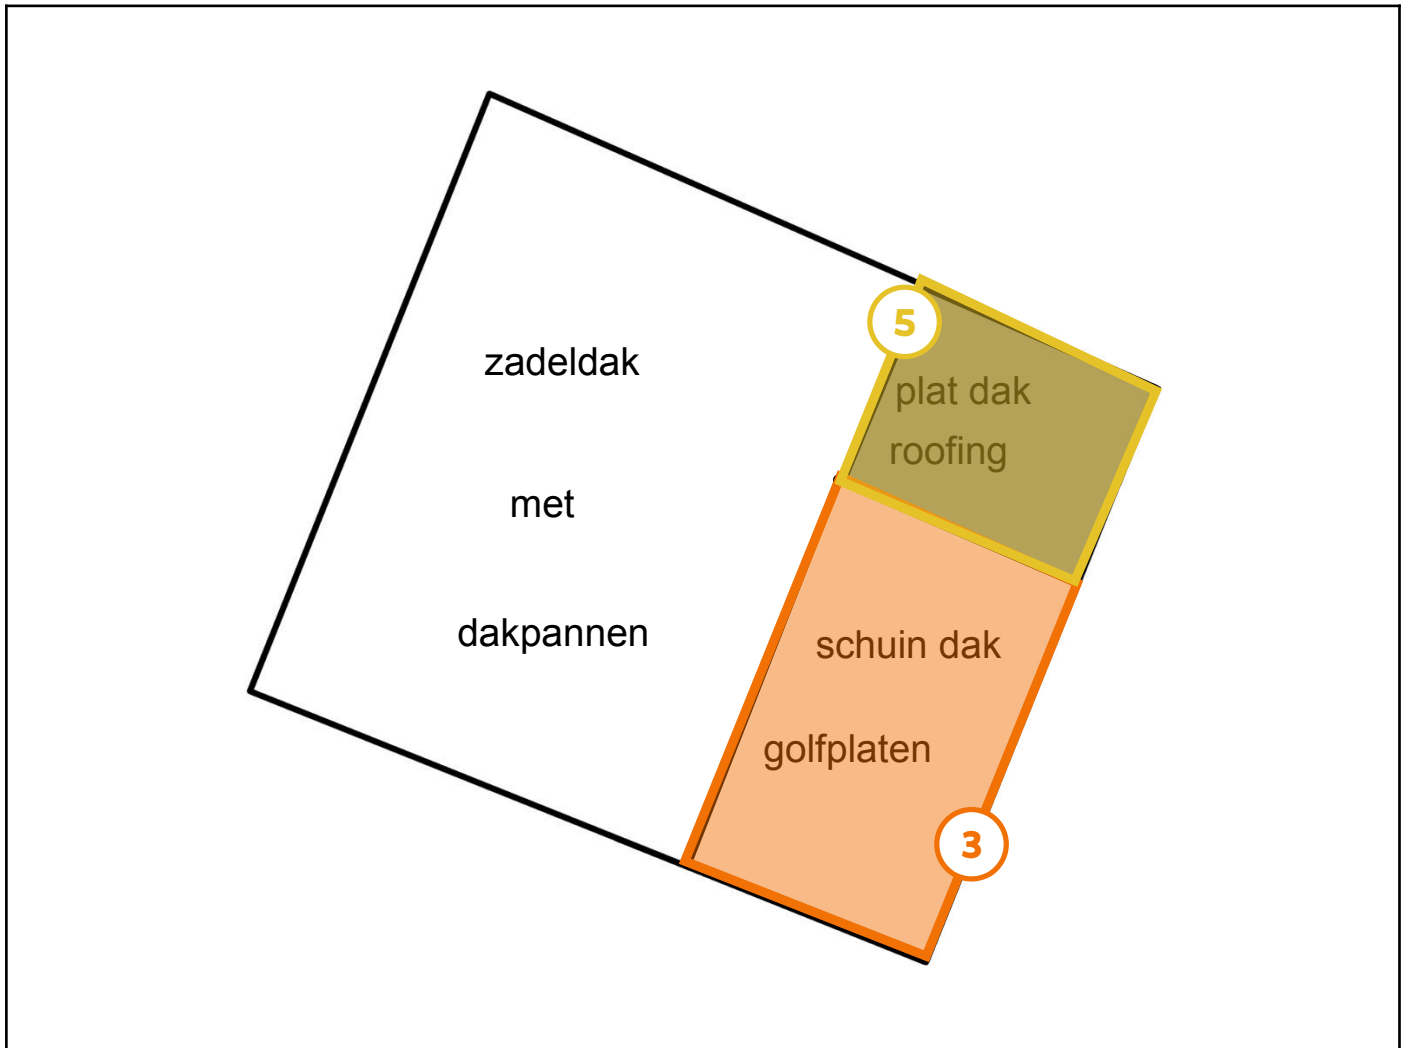
Plan 1.3: Hoofdgebouw plan daken

Beschrijving	Type	Actie
3. golfplaten op schuin dak boven keuken	Asbestmateriaal	Verwijderen
5. roofing op plat dak (deel boven eetkamer)	Asbestmateriaal	Zorgvuldig beheren

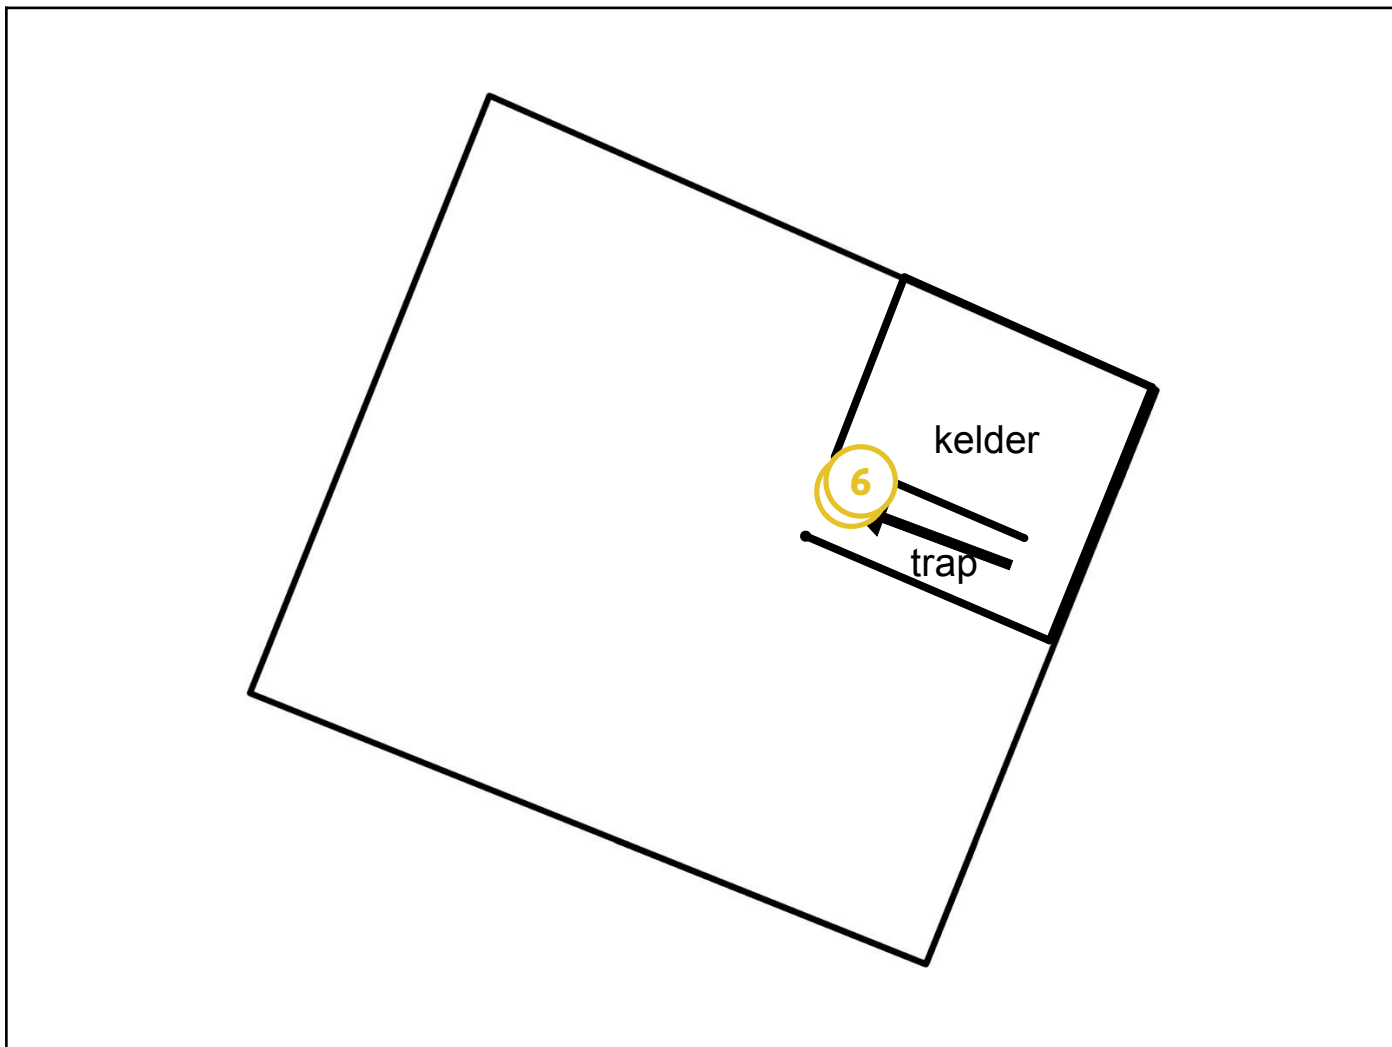
Plan 1.4: Hoofdgebouw plan kelder

Beschrijving	Type	Actie
6. bakelieten electriciteitsteller en schakelaars	Asbestmateriaal	Zorgvuldig beheren

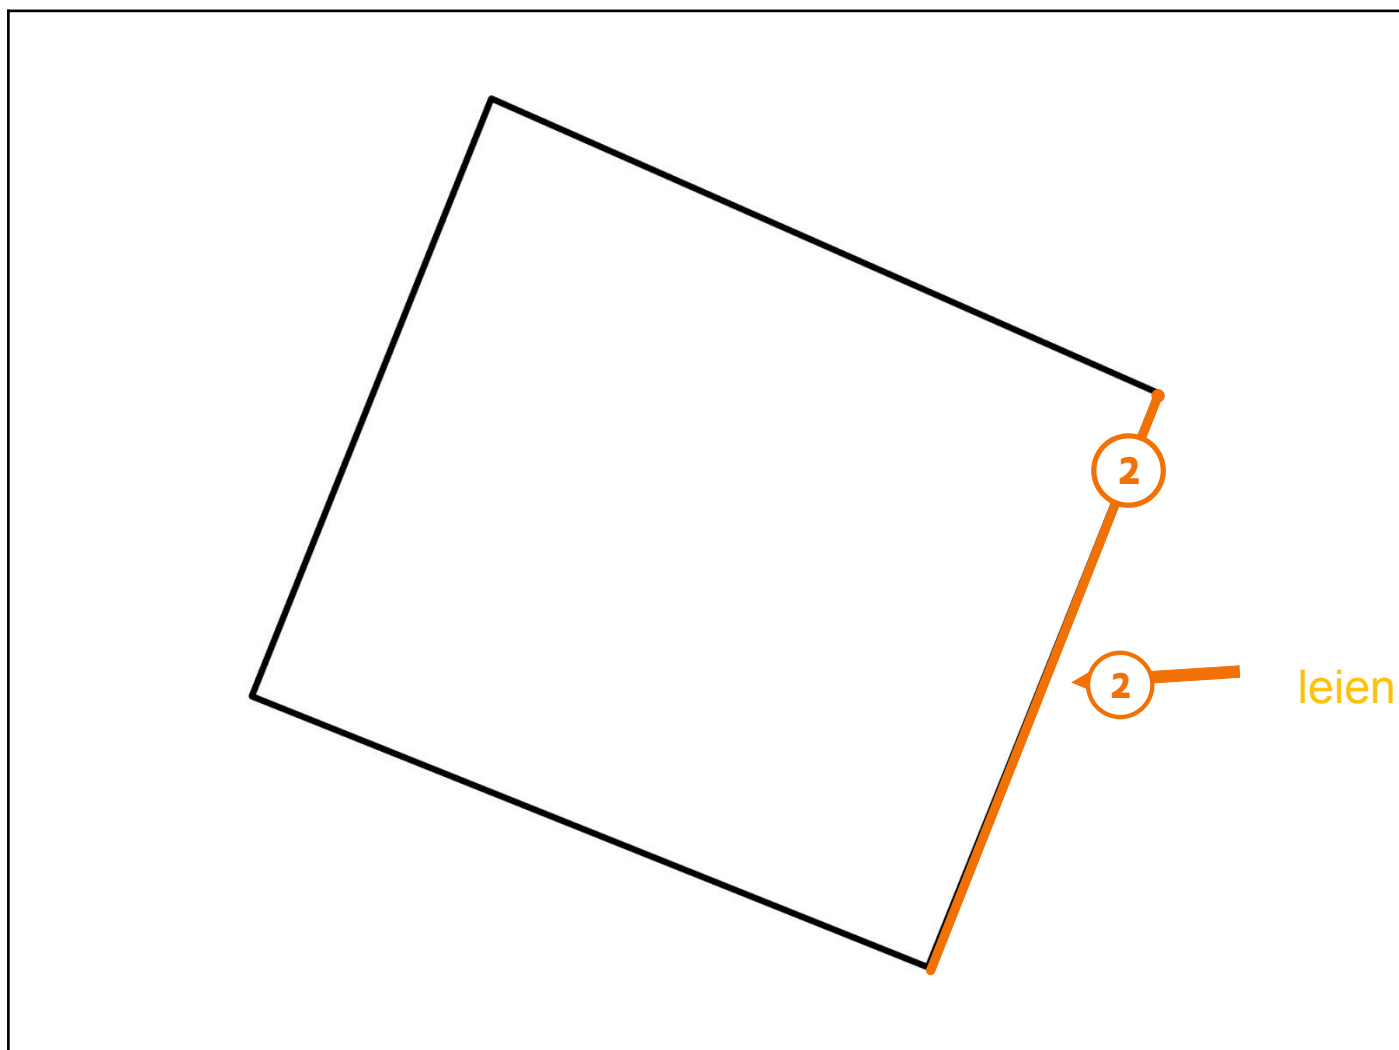
Plan 1.5: Hoofdgebouw: woning plan zijgevel

Beschrijving	Type	Actie
2. leien op zijgevel boven dak van aanpalende schuur	Asbestmateriaal	Verwijderen

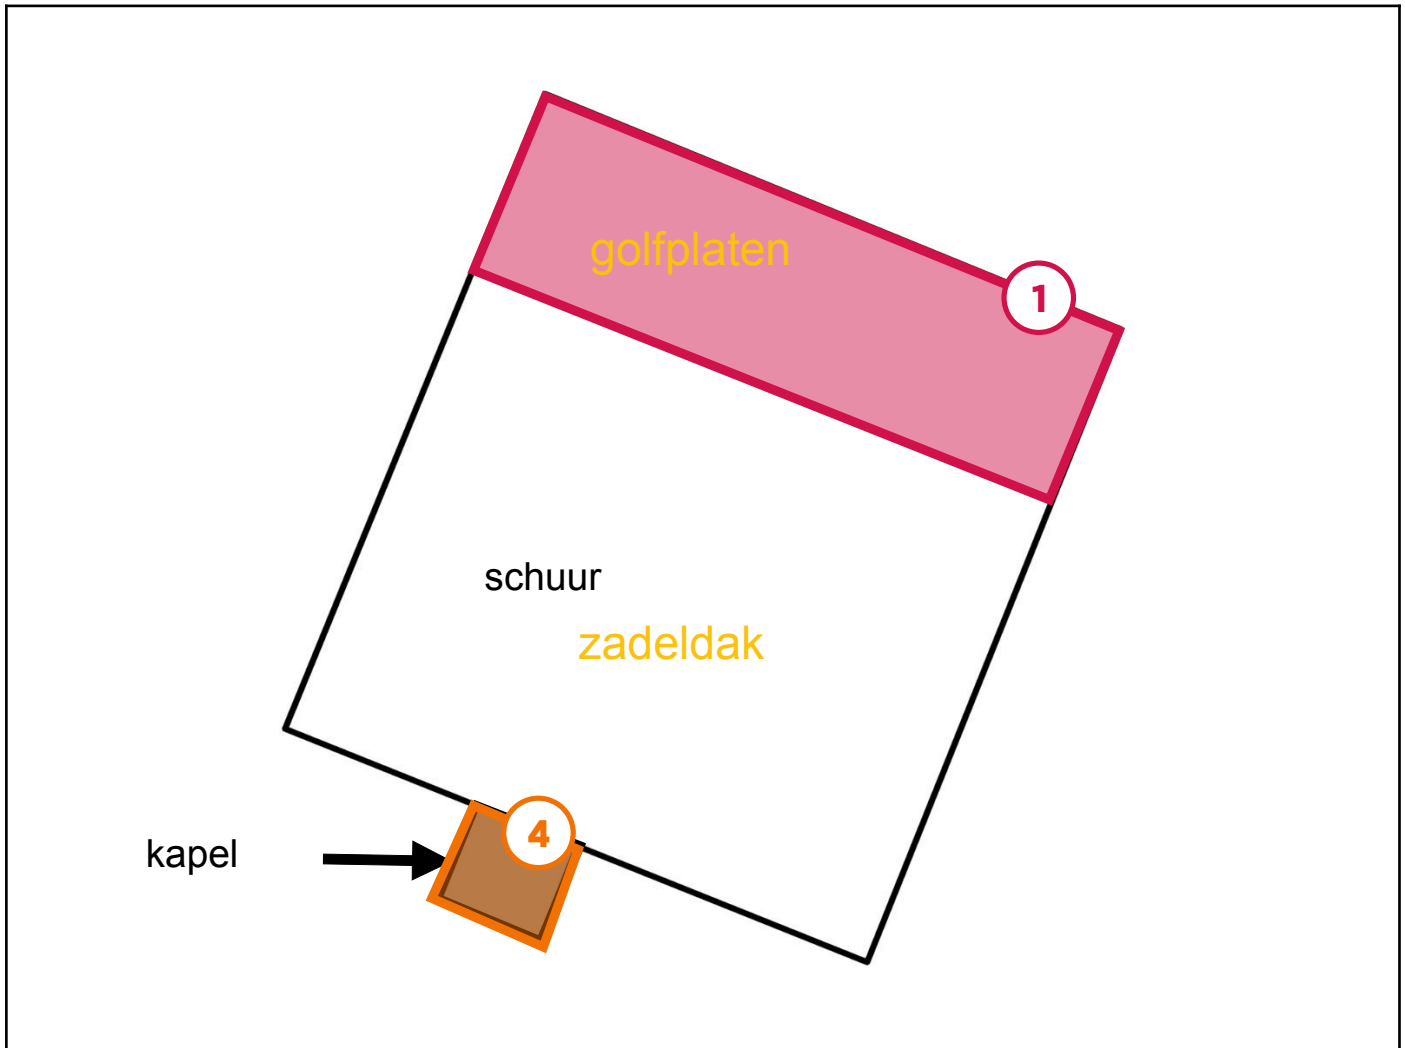
Plan 3.1: Bijgebouw plan

Beschrijving	Type	Actie
1. golfplaten dak	Asbestmateriaal	Dringend verwijderen
4. menuiserie onderdak kapel	Asbestmateriaal	Verwijderen

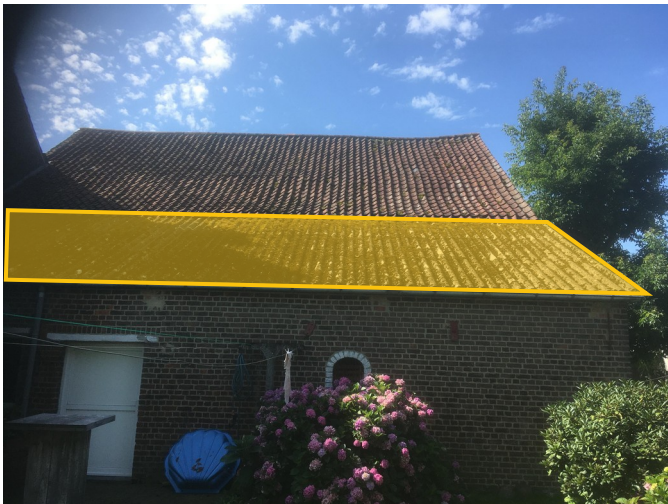
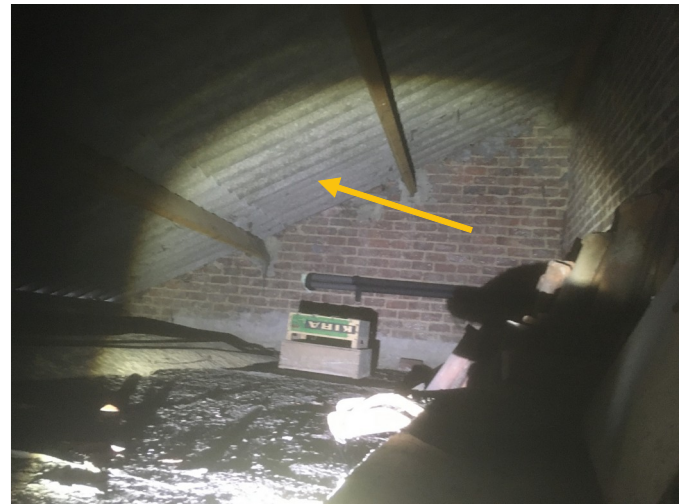
Dringend verwijderen

Eindbeoordeling materiaalrisico	Hoog materiaalrisico en/of hoge kans op vezelvrijgave
---------------------------------	---

Gebondenheid	Categorie 1: hechtgebonden in oorsprong
Asbestsoort (vezeltype)	Crocidoliet aanwezig
Asbestconcentratie	Laag (< 50%)
Afschermingsgraad van het gehele materiaal	Geheel of deels (ook) vrij aan binnenluchtstromen
Toestand van het materiaal	Matig beschadigd, matig verweerd

Beschrijving	golfplaten dak
Omgeving	Grenst aan binnen- en buitenlucht
Primaire drager	Schuin dak
Asbestmateriaal	Dak- en gevelbekleding - Golfplaat
Bindmiddel van asbestmateriaal	Cement
Gebondenheid op basis van bindmiddel	Hecht
Hoeveelheid (oppervlakte - aantal)	• 43,20 m ² - 1 stuk
Totale oppervlakte	43,20 m ²
Eenvoudig bereikbaar	Ja
Bevestigingswijze	• Geschroefd
Identificatiemethode	Vaststelling zonder monsternamen

Destructieve handeling voor identificatie	Nee
Opmerking	Het dak in golfplaten maakt deel uit van het grotere zadeldak op de schuur. De rest van het dak is gedekt met dakpannen. Er is nergens een onderdak, noch isolatie.

- Verwijder dit asbestmateriaal zo snel mogelijk. Volg de toestand goed op.

- Eenvoudige handelingen: mag via doe-het-zelf of door werknemer(s) met opleidingsattest eenvoudige handelingen
Golfplaten kunnen gemakkelijk verwijderd worden zonder ze te breken.

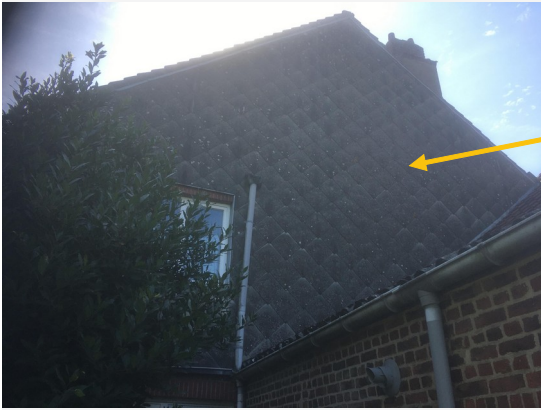
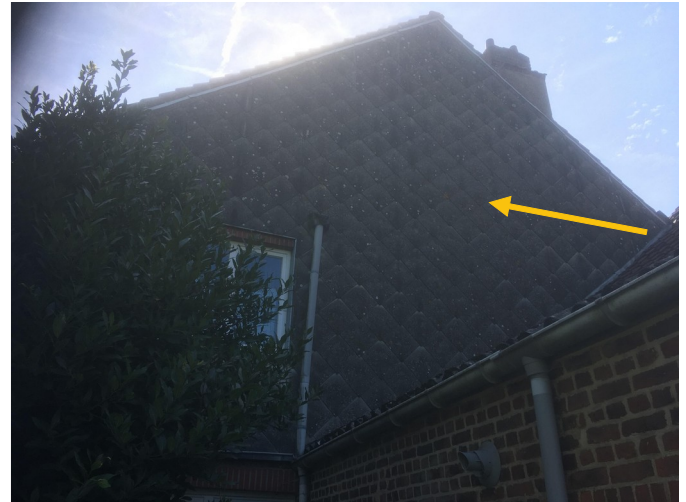
Fiche 2: leien op zijgevel boven dak van aanpalende schuur

Verwijderen

Eindbeoordeling materiaalrisico	Verhoogd materiaalrisico en/of verhoogde kans op vezelvrijgave
---------------------------------	--

Gebondenheid	Categorie 1: hechtgebonden in oorsprong
Asbestsoort (vezeltype)	Crocidoliet aanwezig
Asbestconcentratie	Laag (< 50%)
Afschermingsgraad van het gehele materiaal	Geheel of deels vrij aan de buitenlucht
Toestand van het materiaal	Matig beschadigd, matig verweerd

Beschrijving	leien op zijgevel boven dak van aanpalende schuur
Omgeving	Buiten
Primaire drager	Wand buitenschil
Asbestmateriaal	Dak- en gevelbekleding - Lei, shingle
Bindmiddel van asbestmateriaal	Cement
Gebondenheid op basis van bindmiddel	Hecht
Hoeveelheid (oppervlakte - aantal)	• 75,00 m ² - 1 stuk
Totale oppervlakte	75,00 m ²
Eenvoudig bereikbaar	Ja
Bevestigingswijze	• Geklemd
Identificatiemethode	Vaststelling zonder monsternamen

- Verwijder dit asbestmateriaal zo snel mogelijk. Volg de toestand goed op.

- Eenvoudige handelingen: mag via doe-het-zelf of door werknemer(s) met opleidingsattest eenvoudige handelingen
Leien kunnen verwijderd worden zonder ze te breken.

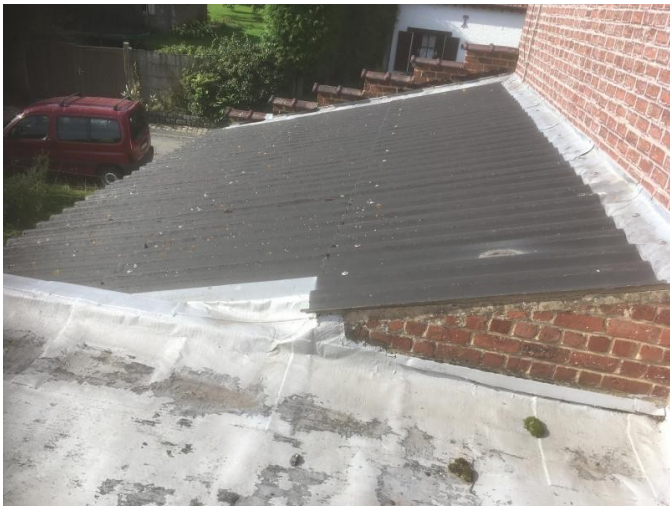
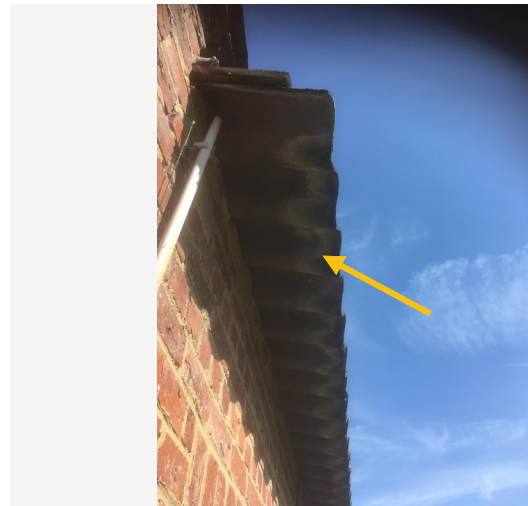
Verwijderen

Eindbeoordeling materiaalrisico	Laag materiaalrisico en/of verlaagde kans op vezelvrijgave
---------------------------------	--

Gebondenheid	Categorie 1: hechtgebonden in oorsprong
Asbestsoort (vezeltype)	Crocidoliet aanwezig
Asbestconcentratie	Laag (< 50%)
Afschermingsgraad van het gehele materiaal	Geheel of deels vrij aan de buitenlucht
Toestand van het materiaal	Licht beschadigd, licht verweerd. Intact materiaal type Pical – asbestboard of categorie III 'gebondenheid'

Beschrijving	golfplaten op schuin dak boven keuken
Omgeving	Buiten
Primaire drager	Schuin dak
Asbestmateriaal	Dak- en gevelbekleding - Golfplaat
Bindmiddel van asbestmateriaal	Cement
Gebondenheid op basis van bindmiddel	Hecht
Hoeveelheid (oppervlakte - aantal)	• 18,00 m ² - 1 stuk
Totale oppervlakte	18,00 m ²
Eenvoudig bereikbaar	Ja
Bevestigingswijze	• Geschroefd
Identificatiemethode	Vaststelling zonder monsternamen

- Verwijder dit asbestmateriaal zo snel mogelijk. Volg de toestand goed op.

- Eenvoudige handelingen: mag via doe-het-zelf of door werknemer(s) met opleidingsattest eenvoudige handelingen
De golfplaten zijn nog nagenoeg intact en kunnen gemakkelijk verwijderd worden zonder ze te breken.

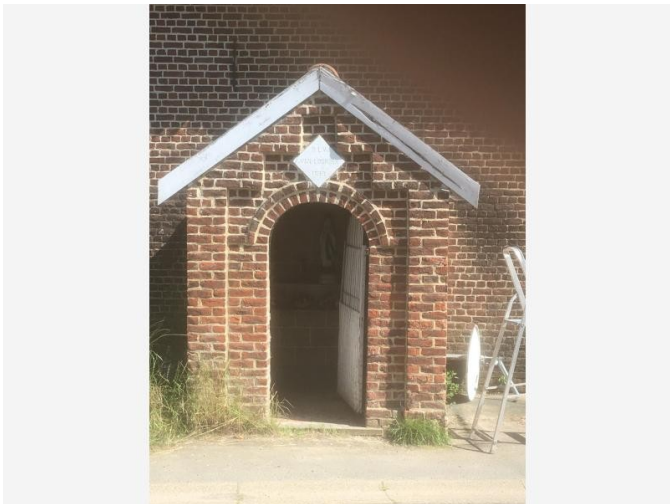
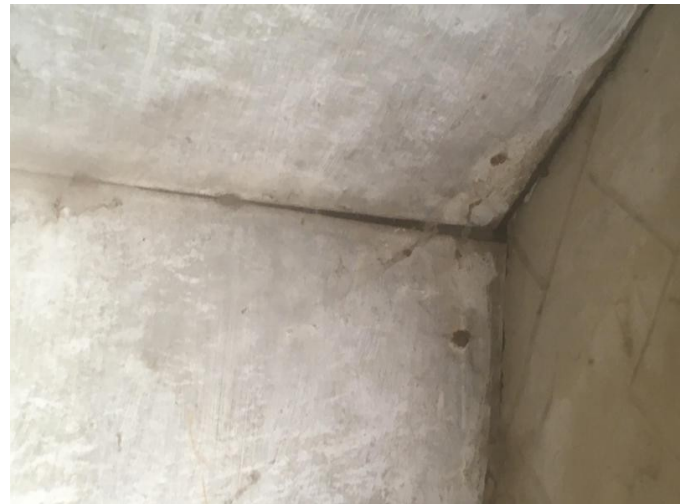
Verwijderen

Eindbeoordeling materiaalrisico	Verhoogd materiaalrisico en/of verhoogde kans op vezelvrijgave
---------------------------------	--

Gebondenheid	Categorie 1: hechtgebonden in oorsprong
Asbestsoort (vezeltype)	Crocidoliet aanwezig
Asbestconcentratie	Laag (< 50%)
Afschermingsgraad van het gehele materiaal	Geheel of deels (ook) vrij aan binnenluchtstromen
Toestand van het materiaal	Licht beschadigd, licht verweerd. Intact materiaal type Pical – asbestboard of categorie III 'gebondenheid'

Beschrijving	menuiserite onderdak kapel
Omgeving	Grenst aan binnen- en buitenlucht
Primaire drager	Schuin dak
Asbestmateriaal	Plaat, paneel, tablet - Type Menuiserite
Bindmiddel van asbestmateriaal	Cement
Gebondenheid op basis van bindmiddel	Hecht
Hoeveelheid (oppervlakte - dikte - aantal)	• 4,00 m ² - 3,00 cm - 1 stuk
Totaal volume	0,12 m ³
Eenvoudig bereikbaar	Ja
Bevestigingswijze	• Geschroefd
Identificatiemethode	Vaststelling zonder monsternamen

- Verwijder dit asbestmateriaal zo snel mogelijk. Volg de toestand goed op.

- Eenvoudige handelingen: mag via doe-het-zelf of door werknemer(s) met opleidingsattest eenvoudige handelingen
Onderdakplaten zijn gemakkelijk los te schroeven en kunnen verwijderd worden zonder te breken.

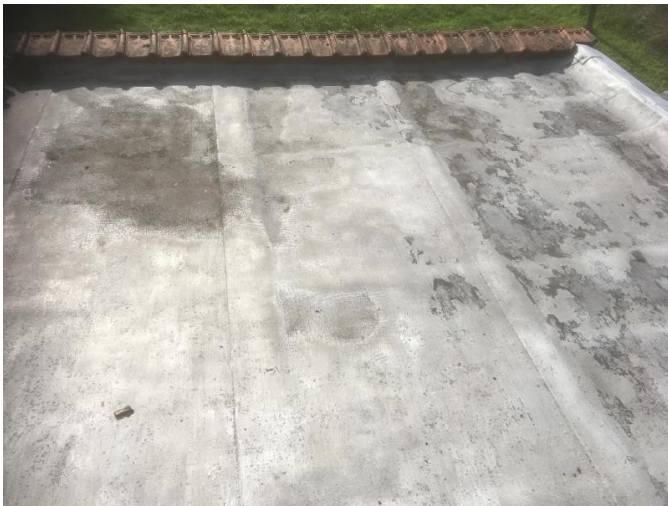
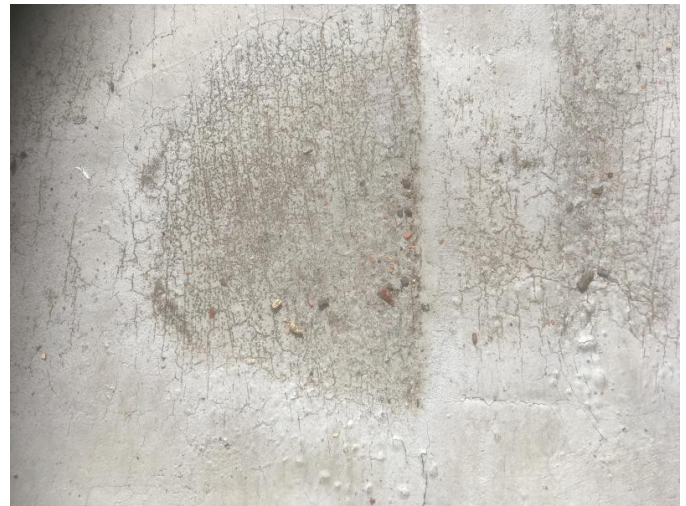
Zorgvuldig beheren

Eindbeoordeling materiaalrisico	Laag materiaalrisico en/of verlaagde kans op vezelvrijgave
Opmerking	De roofing is geschilderd en zou dus kunnen gecategoriseerd worden als hebbende een niet-stootvaste afscherming. Maar de verf is al wat afgeschilferd.

Gebondenheid	Categorie 1: hechtgebonden in oorsprong
Asbestsoort (vezeltype)	Crocidoliet aanwezig
Asbestconcentratie	Laag (< 50%)
Afschermingsgraad van het gehele materiaal	Geheel of deels vrij aan de buitenlucht
Toestand van het materiaal	Licht beschadigd, licht verweerd. Intact materiaal type Pical – asbestboard of categorie III 'gebondenheid'

Beschrijving	roofing op plat dak (deel boven eetkamer)
Omgeving	Buiten
Primaire drager	Plat dak
Asbestmateriaal	Dak- en gevelbekleding - Roofing
Bindmiddel van asbestmateriaal	Bitumen (roofing, teer, asfalt)
Gebondenheid op basis van bindmiddel	Hecht
Hoeveelheid (oppervlakte - aantal)	• 12,50 m ² - 1 stuk
Totale oppervlakte	12,50 m ²
Eenvoudig bereikbaar	Ja

Bevestigingswijze	<ul style="list-style-type: none">• Verlijmd, ingegoten, versmeerd
Identificatiemethode	Vaststelling zonder monstername Motivatie: Groot risico op structurele gevolgschade (lekschade, werking installatie,...)
Destructieve handeling voor identificatie	Nee
Opmerking	de roofing is grijs geverfd

- Zorg voor een veilig beheer. Vermijd het beschadigen van het asbestmateriaal. Controleer de toestand jaarlijks op wijzigingen.

- Eenvoudige handelingen: mag via doe-het-zelf of door werknemer(s) met opleidingsattest eenvoudige handelingen
Na demonteren van de profielen en de rij dakpannen aan de randen, kunnen de rollen roofing gemakkelijk verwijderd worden.

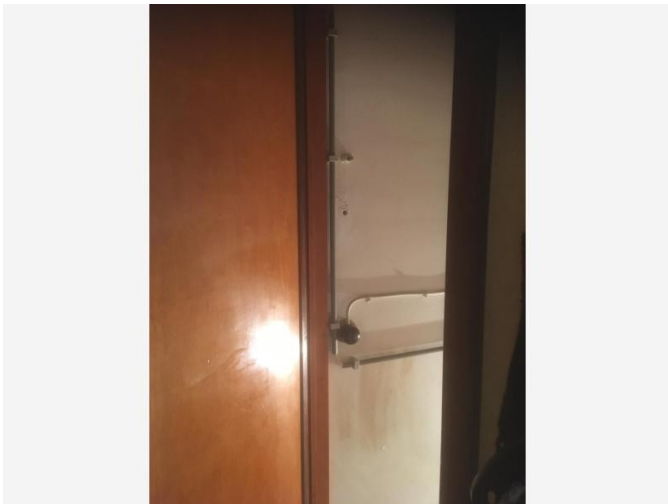
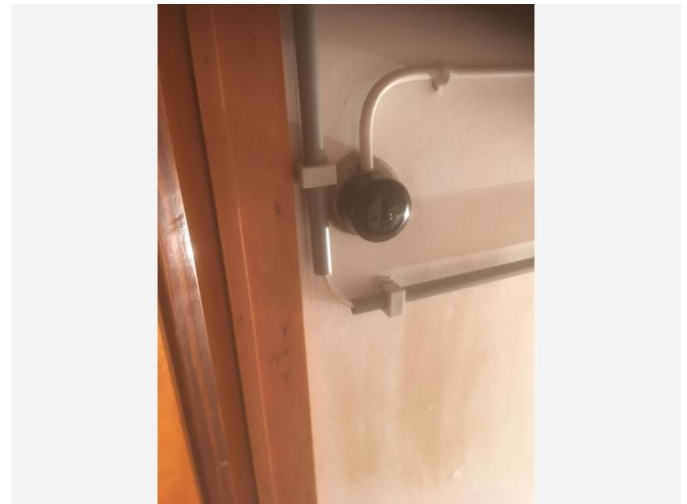
Zorgvuldig beheren

Eindbeoordeling materiaalisico	Laag materiaalisico en/of verlaagde kans op vezelvrijgave
--------------------------------	---

Gebondenheid	Categorie 1: hechtgebonden in oorsprong
Asbestsoort (vezeltype)	Crocidoliet aanwezig
Asbestconcentratie	Laag (< 50%)
Afschermingsgraad van het gehele materiaal	Geheel of deels (ook) vrij aan binnenluchtstromen
Toestand van het materiaal	Onbeschadigd, niet verweerd

Beschrijving	bakelieten electriciteitsteller en schakelaars
Omgeving	Binnen
Primaire drager	Communicatie en elektrische infrastructuur en uitrusting
Asbestmateriaal	Plaat, paneel, tablet - Type Bakeliet
Bindmiddel van asbestmateriaal	Kunststof of -hars
Gebondenheid op basis van bindmiddel	Hecht
Hoeveelheid (oppervlakte - dikte - aantal)	• 1,00 m ² - 0,40 cm - 1 stuk
Totaal volume	0,004 m ³
Eenvoudig bereikbaar	Ja
Bevestigingswijze	• Geschroefd
Identificatiemethode	Vaststelling zonder monsternamen

Destructieve handeling voor identificatie	Nee
Opmerking	Er zijn in het hele gebouw een 5-tal schakelaars en een teller in bakeliet aanwezig.

- Zorg voor een veilig beheer. Vermijd het beschadigen van het asbestmateriaal. Controleer de toestand jaarlijks op wijzigingen.

- Eenvoudige handelingen: mag via doe-het-zelf of door werknemer(s) met opleidingsattest eenvoudige handelingen
Stevig materiaal. Kan gemakkelijk worden losgeschroefd om te verwijderen.
