# Asbestinventarisatetest

Mendelssohnlaan 5, 2960 Brecht

Attestnummer : 20260329-000068.000

Uitgegeven op : 29.03.2026

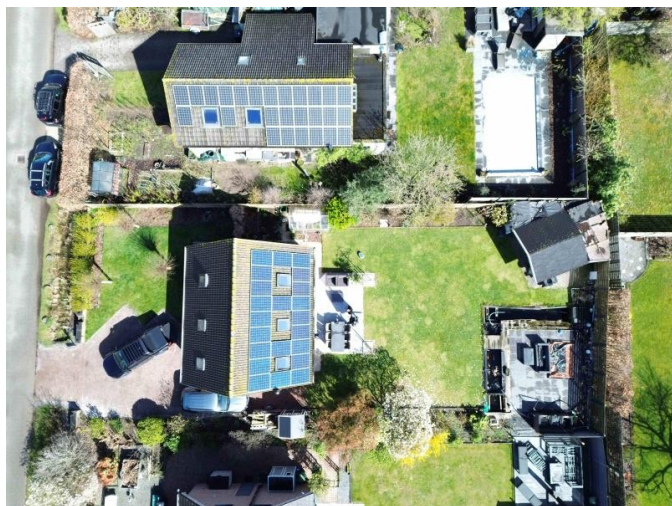
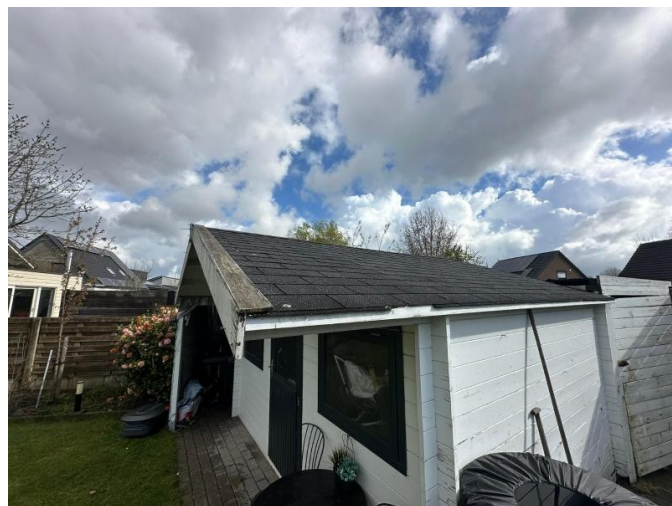
De tuinberging is opgebouwd uit hout.

Basis voor advies	De asbestdeskundige beoordeelt het materiaal als niet-asbestverdacht.
-------------------	---

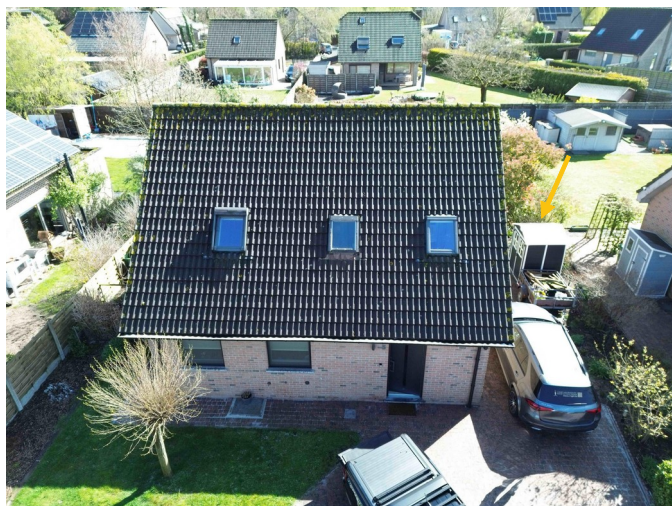
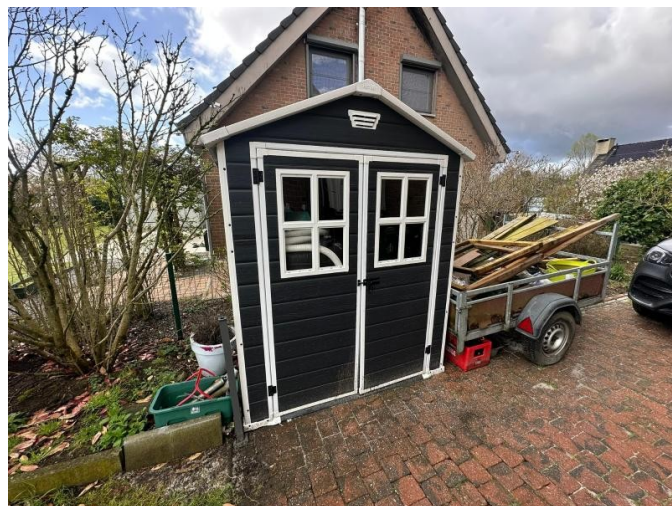
## Fiche 2: tuinberging uit pvc

De tuinberging is uit pvc vervaardigd.

De asbestdeskundige beoordeelt het materiaal als niet-asbestverdacht.

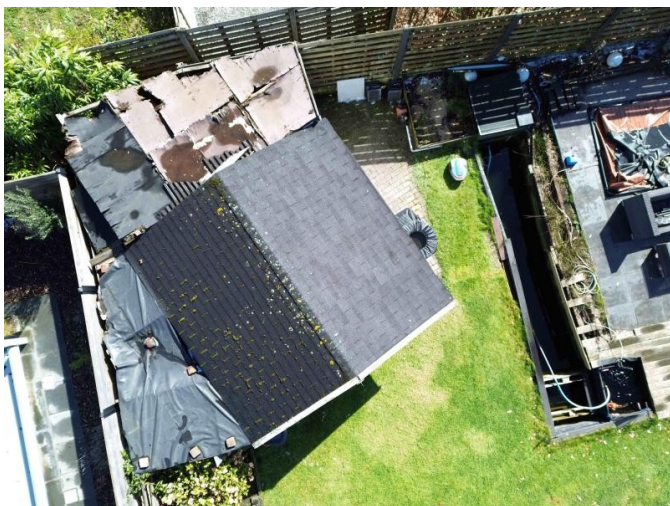
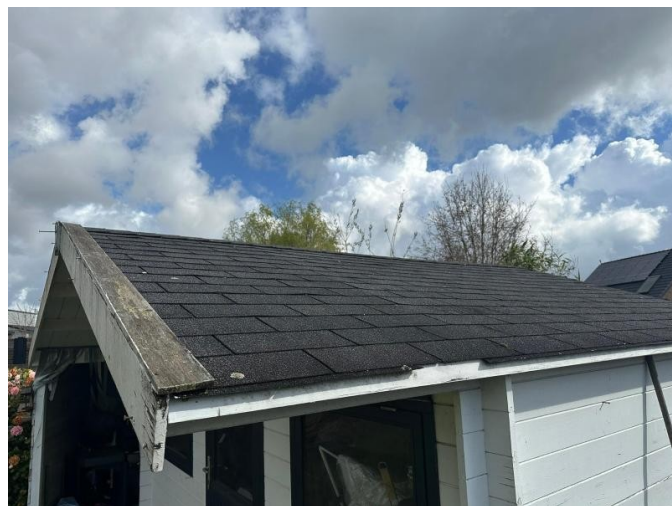
## Fiche 3: Roofing dak tuinhuis

Geen asbest

#	Type	Referentie	Resultaat
3.1	Puntmonster	1	Geen asbest
