Asbestinventarisatetest

Kruisveldstraat 61, 2800 Mechelen

Attestnummer : 20241008-000198.000

Uitgegeven op : 08.10.2024

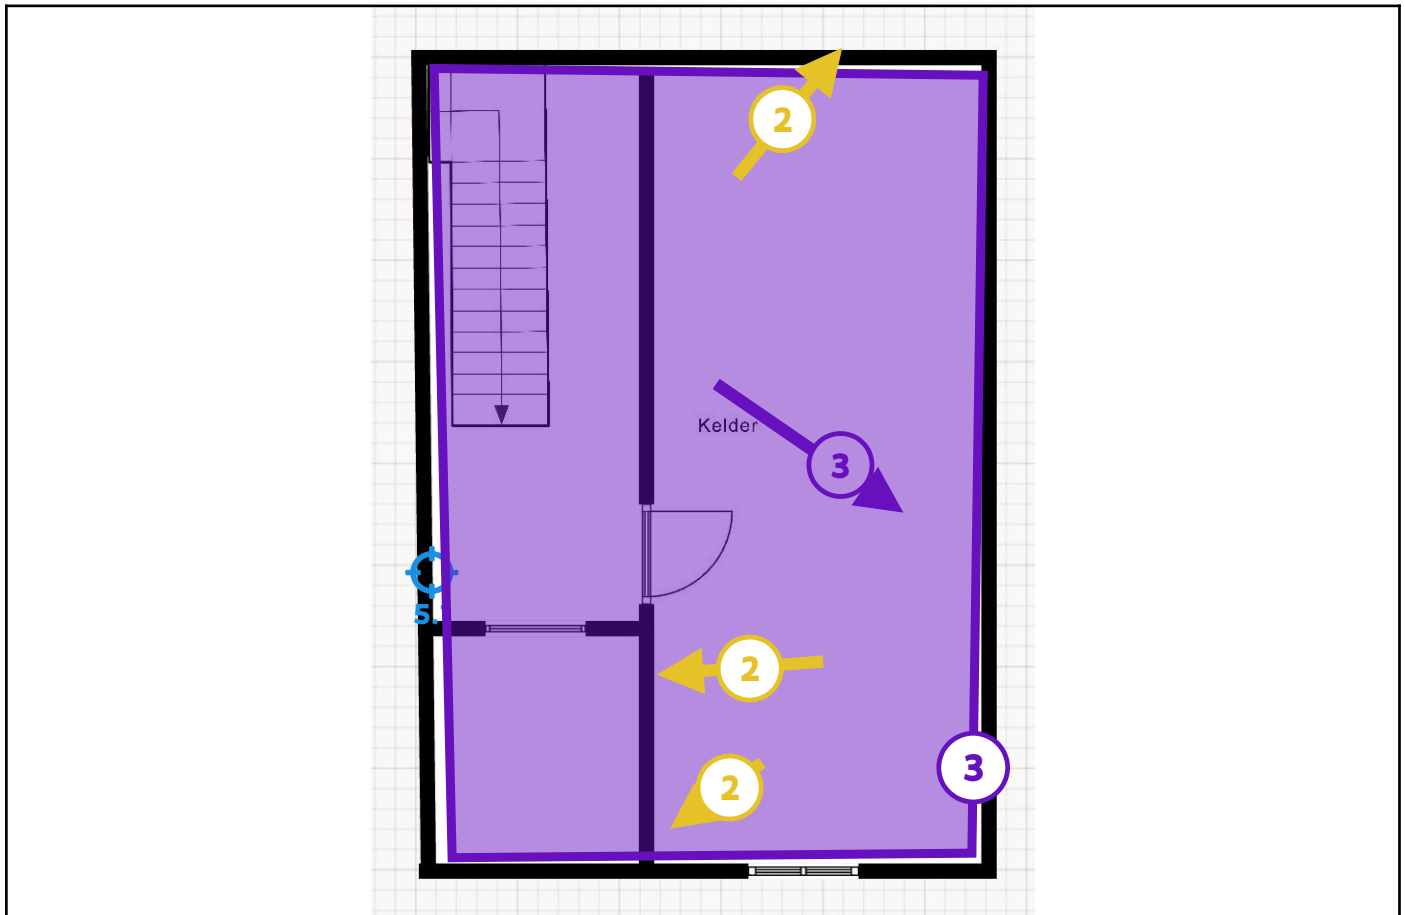
Plan 1.1: Kelder Plan

Beschrijving	Type	Actie
2. Bakeliet kasten + schakelaars	Asbestmateriaal	Zorgvuldig beheren
3. Buisisolatie/menuserite platen/gevel leien zijn verwijderd	Advies	-
5. Muurstaal	Geen asbest	-
5.1 Code: MSMP153235	Mengmonster	-

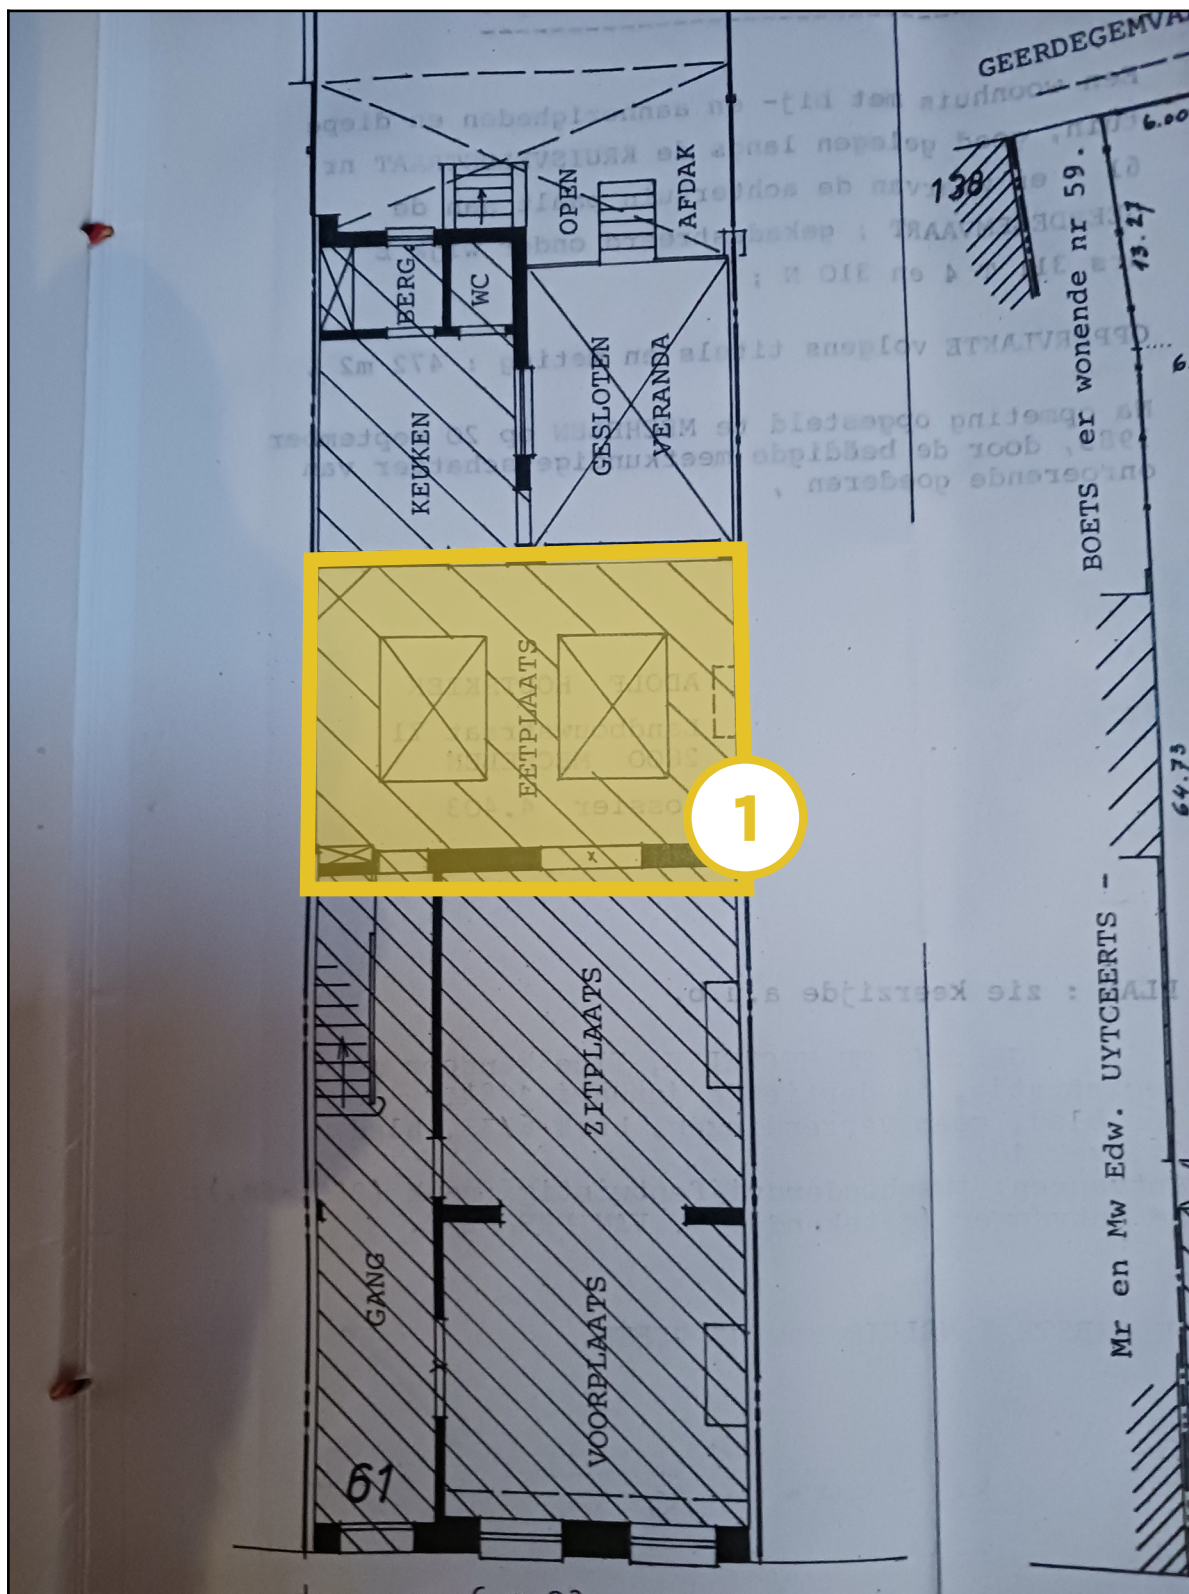
Plan 1.5: Roofing plat dak

1. Plat dak roofing

Asbestmateriaal

Zorgvuldig beheren

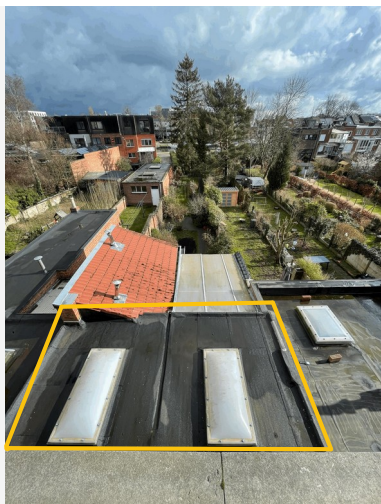
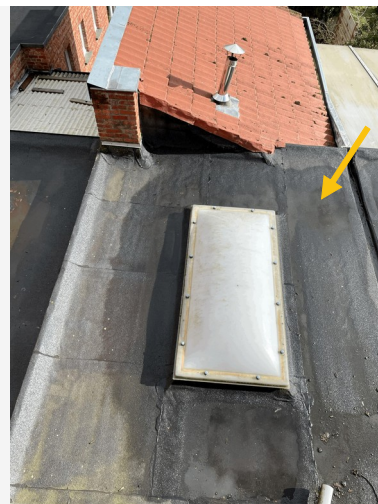
Het asbestmateriaal valt onder de mijlpaal van 2040.

Eindbeoordeling materiaalrisico	Zeer laag materiaalrisico en/of zeer lage kans op vezelvrijgave
---------------------------------	---

Gebondenheid	Categorie 1: hechtgebonden in oorsprong
Asbestsoort (vezeltype)	Crocidoliet aanwezig
Asbestconcentratie	Laag (< 50%)
Afschermingsgraad van het gehele materiaal	Stootvaste afscherming of omkasting
Toestand van het materiaal	Onbeschadigd, niet verweerd

Beschrijving	Plat dak roofing
Omgeving	Buiten
Primaire drager	Plat dak
Asbestmateriaal	Dak- en gevelbekleding - Roofing
Bindmiddel van asbestmateriaal	Bitumen (roofing, teer, asfalt)
Gebondenheid op basis van bindmiddel	Hecht
Hoeveelheid (oppervlakte - aantal)	<ul style="list-style-type: none">• 10,00 m² - 1 stuk
Totale oppervlakte	10,00 m ²
Eenvoudig bereikbaar	Nee <ul style="list-style-type: none">• Verwijdering tast de bouwkundige integriteit aan.
Bevestigingswijze	<ul style="list-style-type: none">• Verlijmd, ingegoten, versmeerd
Identificatiemethode	Vaststelling zonder monstername Motivatie: Groot risico op structurele gevolgschade (lekschade, werking installatie,...)
Destructieve handeling voor identificatie	Nee

- Zorg voor een veilig beheer. Vermijd het beschadigen van het asbestmateriaal. Controleer de toestand jaarlijks op wijzigingen.

- Eenvoudige handelingen: mag via doe-het-zelf of door werknemer(s) met opleidingsattest eenvoudige handelingen
Alser aan dit stuk dak wordt gewerkt neem dan eerst een staal tot op de drager. Laat dit analyseren als het asbest zou bevatten verwijderen volgens de veiligheidsvoorschriften voor asbest.
Hier wordt gewerkt op hoogte dus opgelet voor valgevaar.
- Eenvoudige handelingen: enkel door erkend asbestverwijderaar
Als er aan dit stuk dak wordt gewerkt neem dan eerst een staal tot op de drager. Laat dit analyseren als het asbest zou bevatten verwijderen volgens de veiligheidsvoorschriften voor asbest.
Hier wordt gewerkt op hoogte dus opgelet voor valgevaar.
Verwijderen volgens vakspecialisatie.

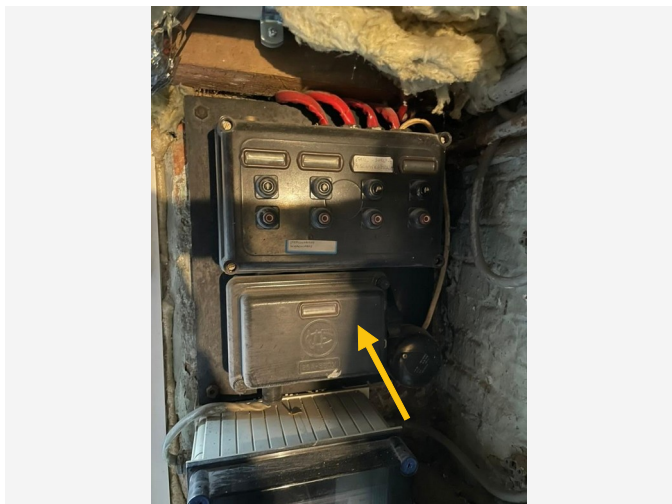
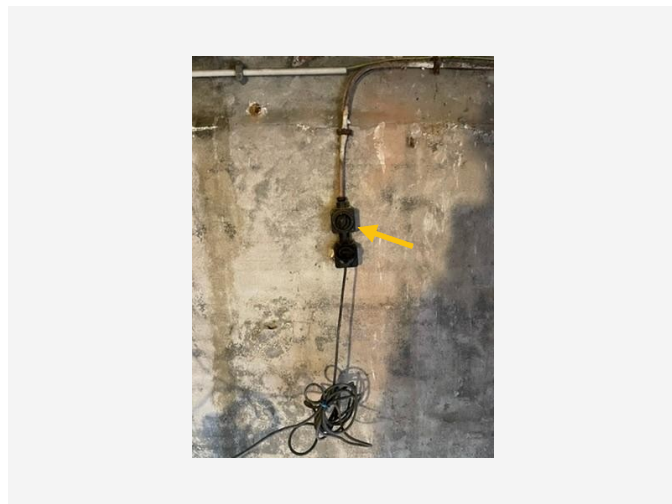
Het asbestmateriaal valt onder de mijlpaal van 2040.

Beschadigingen aan deze toepassing kunnen voor hogere blootstellingsrisico's zorgen.

Eindbeoordeling materiaalrisico	Laag materiaalrisico en/of verlaagde kans op vezelvrijgave
Opmerking	Deze risicobeoordeling is een momentopname, houdt rekening met verwerking/beschadiging na onderzoeksdatum die deze beoordeling uiteraard wijzigingen. Gebeuren er aan de toestand van de beschreven toepassing veranderingen/beschadigingen is deze risicobeoordeling mogelijk niet meer hetzelfde als tijdens het onderzoek.

Gebondenheid	Categorie 1: hechtgebonden in oorsprong
Asbestsoort (vezeltype)	Crocidoliet aanwezig
Asbestconcentratie	Laag (< 50%)
Afschermingsgraad van het gehele materiaal	Niet stootvaste afscherming
Toestand van het materiaal	Licht beschadigd, licht verweerd. Intact calciumsilicaatmateriaal of categorie III 'gebondenheid'

Beschrijving	Bakeliet kasten + schakelaars
Omgeving	Binnen
Primaire drager	Communicatie en elektrische infrastructuur en uitrusting
Asbestmateriaal	Plaat, paneel, tablet - Type Bakeliet
Bindmiddel van asbestmateriaal	Kunststof of -hars
Gebondenheid op basis van bindmiddel	Hecht
Hoeveelheid (oppervlakte - dikte - aantal)	<ul style="list-style-type: none">• 1,00 m² - 1,00 cm - 1 stuk
Totaal volume	0,01 m ³
Eenvoudig bereikbaar	Ja
Bevestigingswijze	<ul style="list-style-type: none">• Geklemd• Geschroefd
Identificatiemethode	Vaststelling zonder monstername
Destructieve handeling voor identificatie	Nee
Opmerking	De opgegeven hoeveelheden zijn een schatting. Deze inschatting kan de CI (certificatie instelling) helpen bij het beoordelen van de representativiteit van de hoeveelheid (eventuele) monstername. Uit deze opmetingen kunnen geen rechten worden ontleend.

- Zorg voor een veilig beheer en verwijder dit asbestmateriaal wanneer het bij werken eenvoudig bereikbaar wordt. Controleer de toestand jaarlijks op wijzigingen.

- Eenvoudige handelingen: mag via doe-het-zelf of door werknemer(s) met opleidingsattest eenvoudige handelingen
Hechtgebonden toepassing. Zie OVAM-website voor informatie m.b.t. het verwijderen van hecht gebonden asbesttoepassingen. <https://ovam.vlaanderen.be/asbest-correct-verwijderen>.
Welke asbesttoepassingen mag u als particulier zelf verwijderen, zie <https://ovam.vlaanderen.be/wie-mag-wat-verwijderen>
- Eenvoudige handelingen: enkel door erkend asbestverwijderaar
Verwijdering door werknemer(s) met opleidingsattest eenvoudige handelingen. Deze dienen te werken volgens vakspecialisatie.

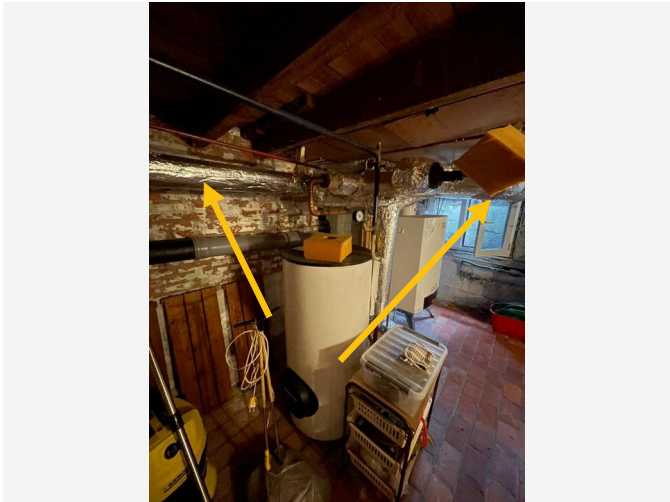
Fiche 3: Buisisolatie/menuserite platen/gevel leien zijn verwijderd

Bij deze locatie is een actualisatie gebeurd. De eigenaars hebben 3 asbestmaterialen laten verwijderen.

- Buisisolatie
- Menuserite platen
- Gevel leien

Al deze toepassingen zijn verwijderd door een erkende asbestverwijderaar, facturen zijn hier ook van aanwezig.

Tijdens mijn controle ter plaatse heb ik ook kunnen vast stellen dat deze toepassingen vakkundig zijn verwijderd. Buisisolatie en menuserite plaat (in dezelfde ruimte) zijn onder hermetische zone verwijderd en er was een continu luchtmeting aanwezig .

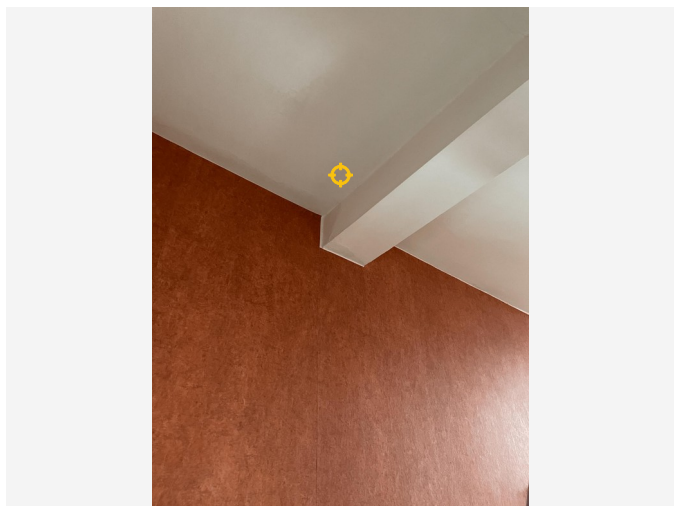
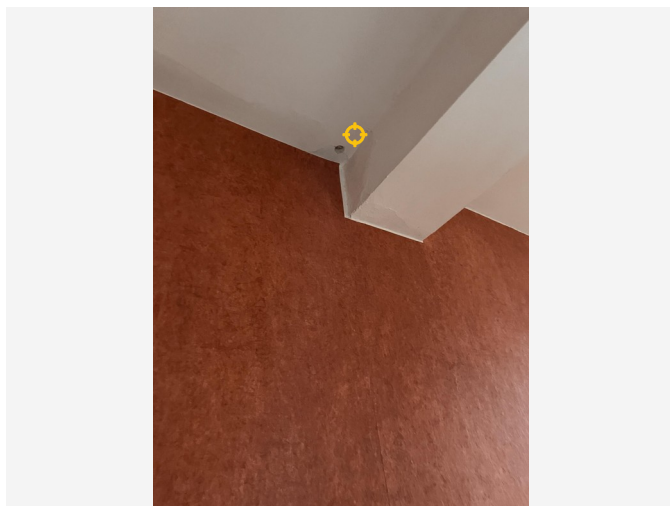
Geen asbest

#	Type	Referentie	Resultaat
4.1	Mengmonster	MSPP153234	Geen asbest

Beschrijving	Plafondstaal
Omgeving	Binnen
Primaire drager	Plafond
Bindmiddel van materiaal	Gips - kalk
Gebondenheid op basis van bindmiddel	Niet-hechtgebonden
Hoeveelheid (oppervlakte - dikte - aantal)	• 120,00 m ² - 1,00 cm - 1 stuk
Totaal volume	1,20 m ³
Identificatiemethode	Vaststelling met monstername
Destructieve handeling voor identificatie	Nee

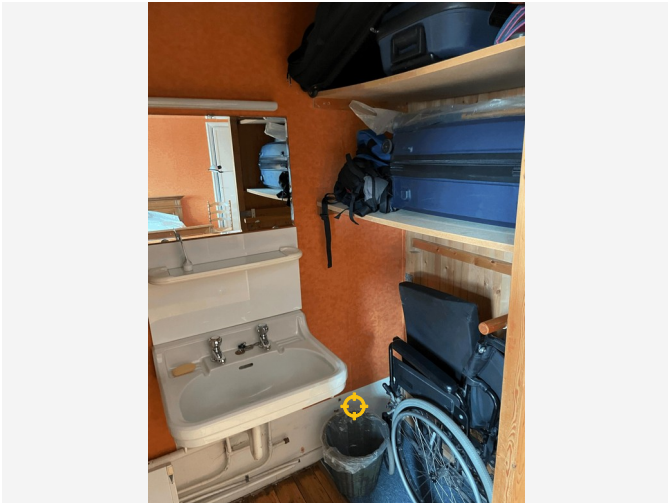
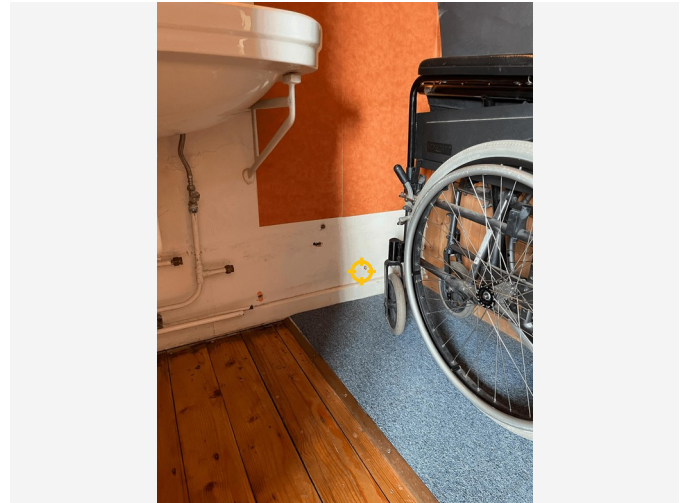
Fiche 5: Muurstaal

Geen asbest

#	Type	Referentie	Resultaat
5.1	Mengmonster	MSMP153235	Geen asbest

Beschrijving	Muurstaal
Omgeving	Binnen
Primaire drager	Binnenwand
Bindmiddel van materiaal	Gips - kalk
Gebondenheid op basis van bindmiddel	Niet-hechtgebonden
Hoeveelheid (oppervlakte - dikte - aantal)	• 300,00 m ² - 1,00 cm - 1 stuk
Totaal volume	3,00 m ³
Identificatiemethode	Vaststelling met monstername
Destructieve handeling voor identificatie	Nee
