# Asbestinventarisatetest

Molenweg 37, 1780 Wemmel

Attestnummer : 20260303-000131.000

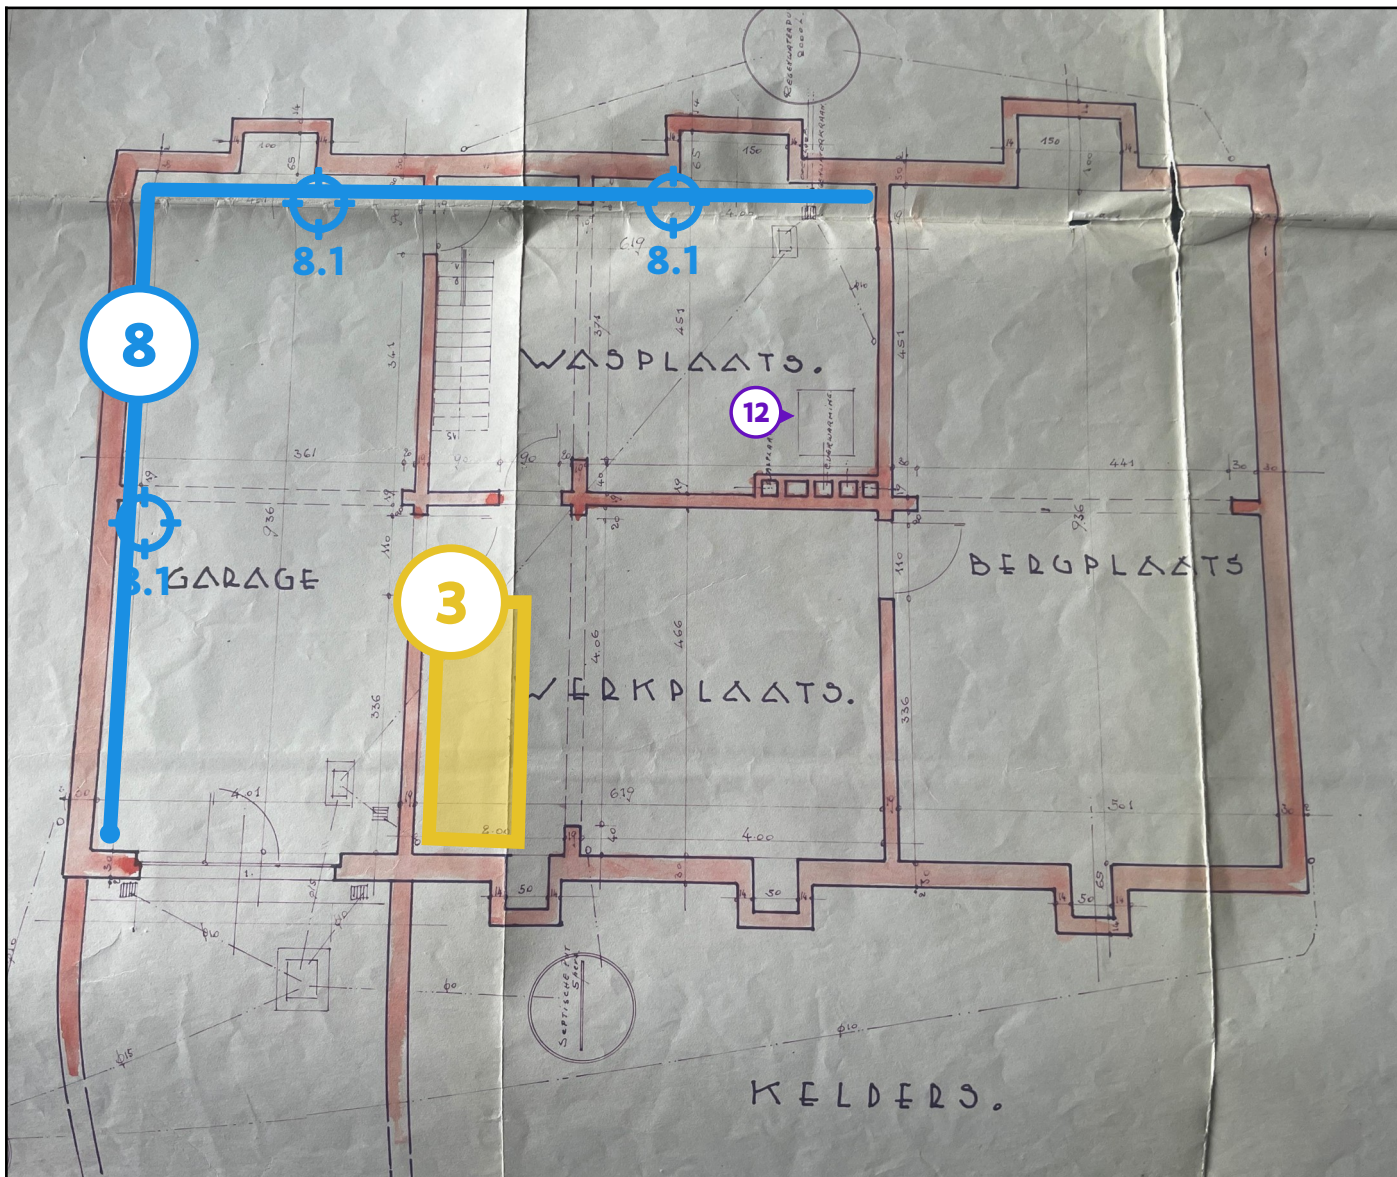
## Plan 1.1: Kelder

Beschrijving	Type	Actie
3. Kasten met glasal deurpanelen.	Asbestmateriaal	Zorgvuldig beheren
8. Cementen smeerlaag binnen (garage)	Geen asbest	-
8.1 Code: 230226C6	Mengmonster	-
12. CV-ketel (niet verdacht)	Overige ruimte of materiaal	-

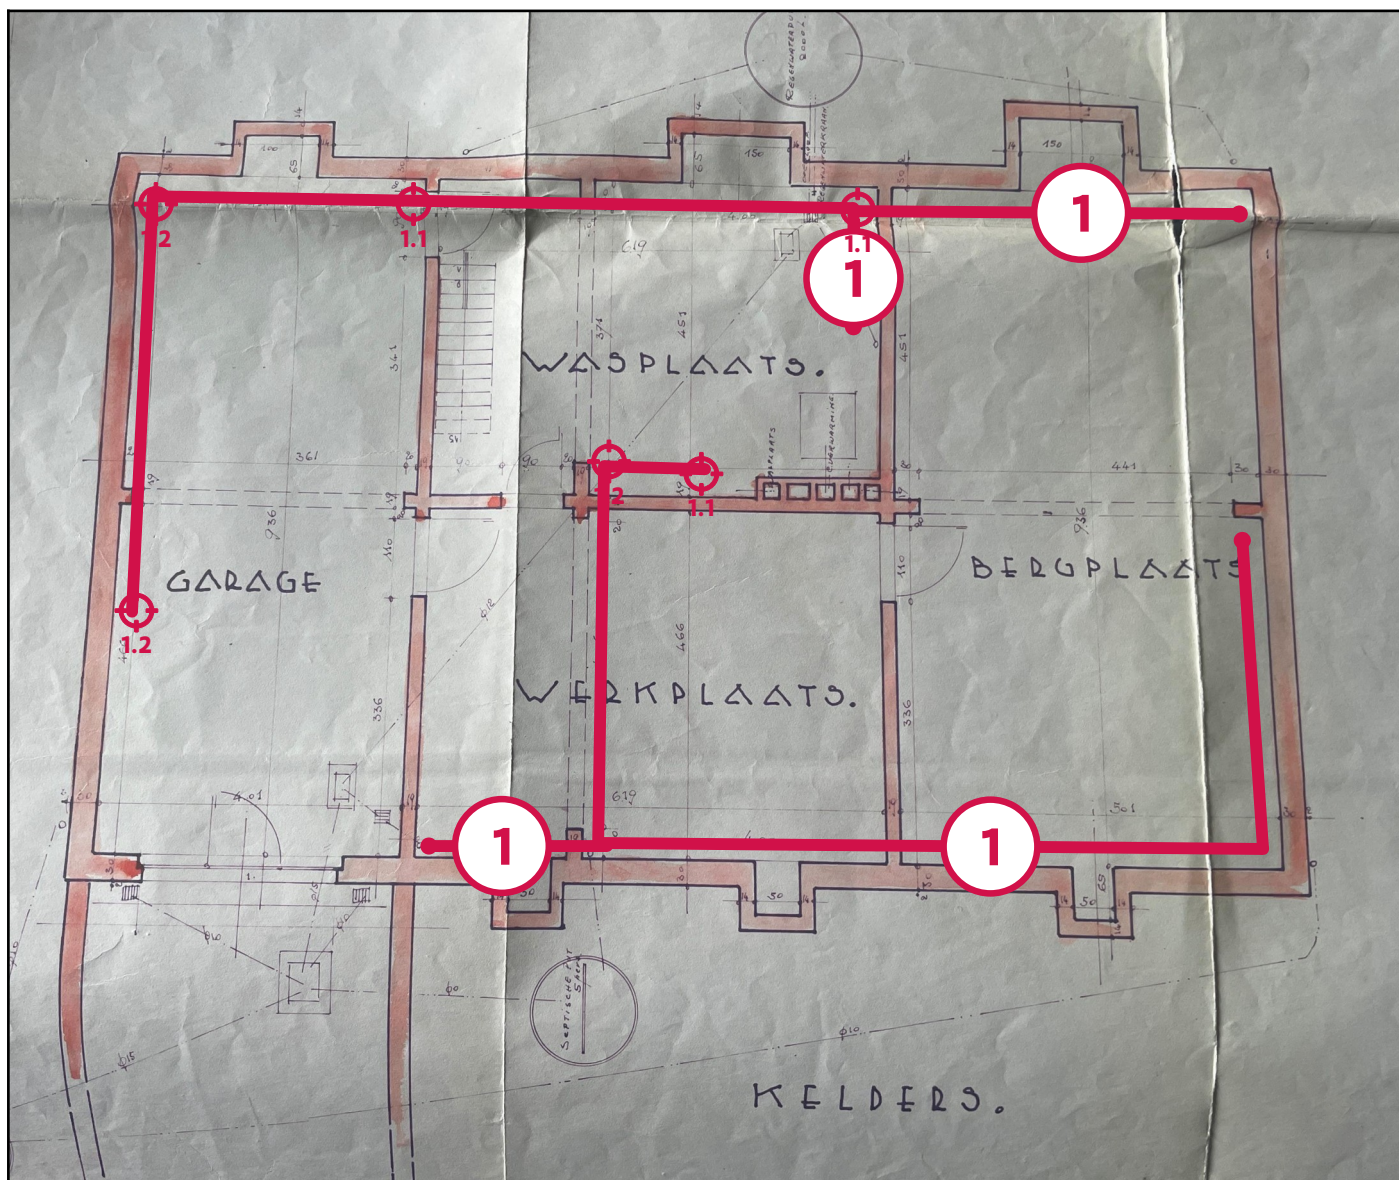
## Plan 1.2: Kelder

Beschrijving	Type	Actie
1. Leidingisolatie (gips)	Asbestmateriaal	<b>Dringend verwijderen</b>
1.1 Code: 230226C4	Mengmonster	-
1.2 Code: 230226C5	Mengmonster	-

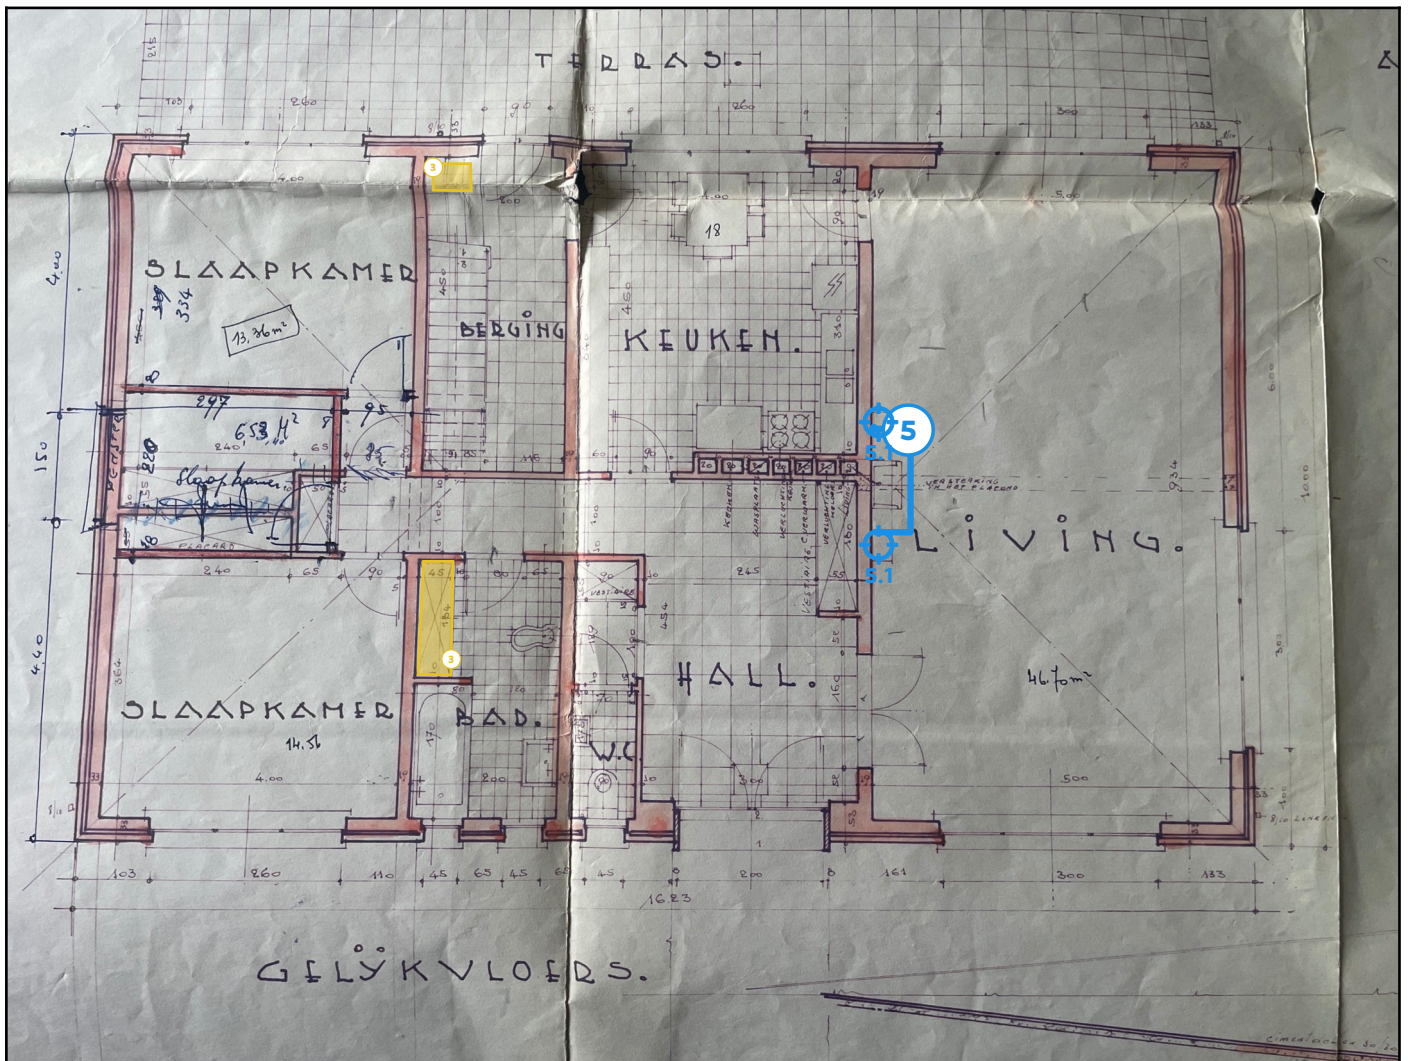
## Plan 1.5: Gelijkvloers

Beschrijving	Type	Actie
3. Kasten met glasal deurpanelen.	Asbestmateriaal	Zorgvuldig beheren
5. Sierpleister aan schouw	Geen asbest	-
5.1 Code: 230226C3	Mengmonster	-

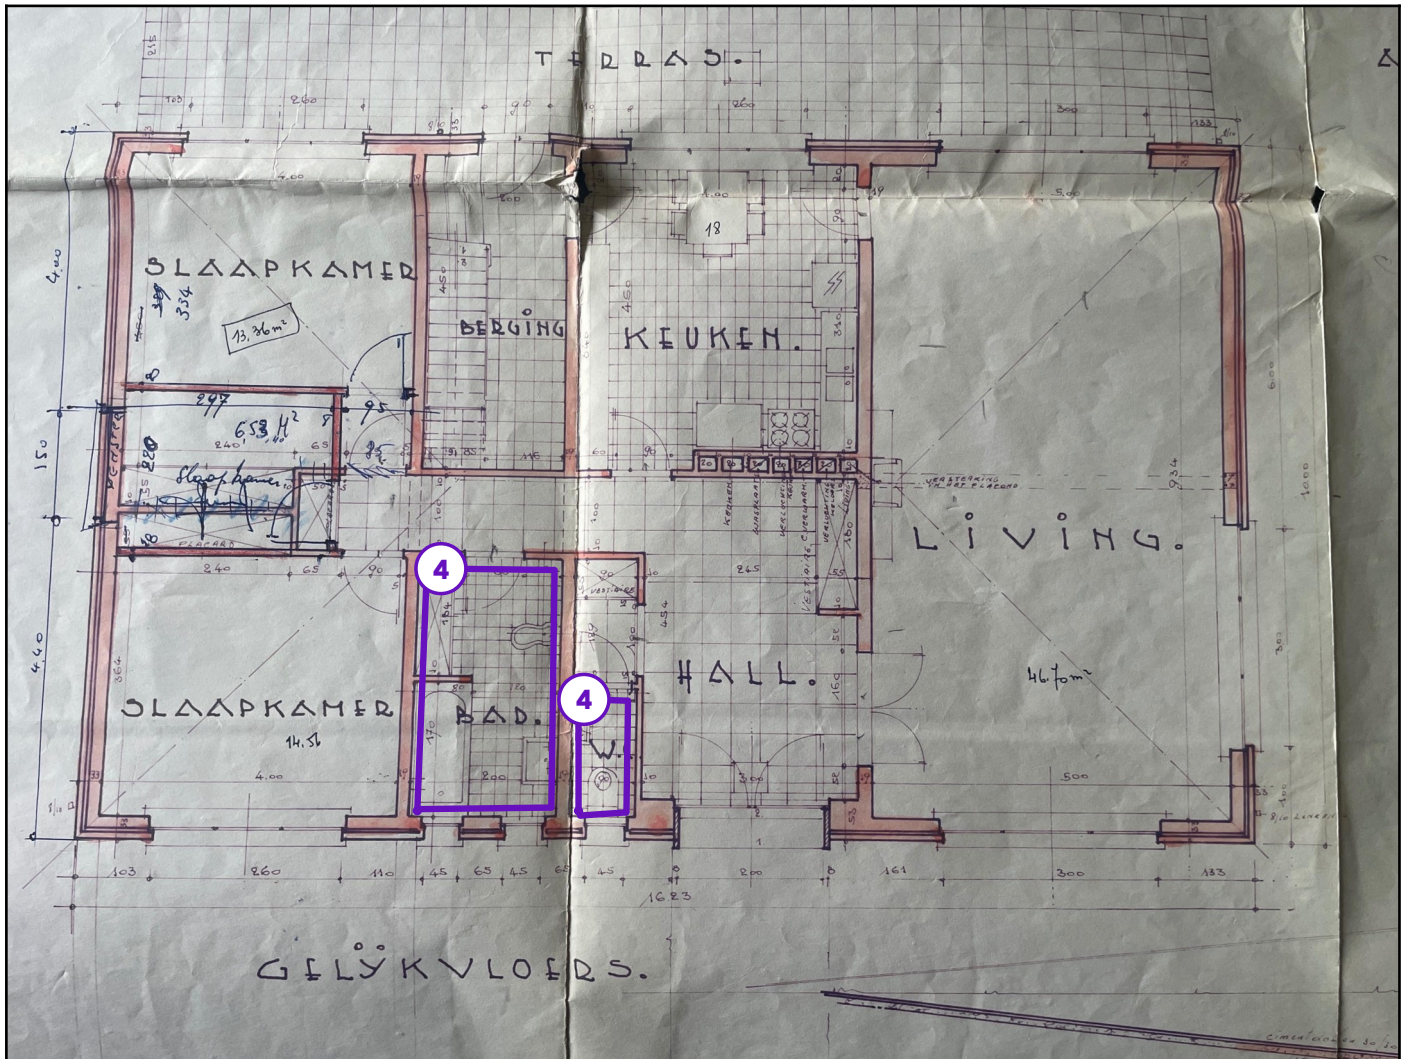
## Plan 1.6: Gelijkvloers

Beschrijving	Type	Actie
4. Faiencetegels (lijm)	Advies	-

Binnenwanden en/of plafonds afgewerkt met een intacte laag faiencetegels zonder zichtbare beschadigingen. Inspectie van de onderliggende lijmlaag is niet mogelijk zonder uitbreiding naar een destructief onderzoek.

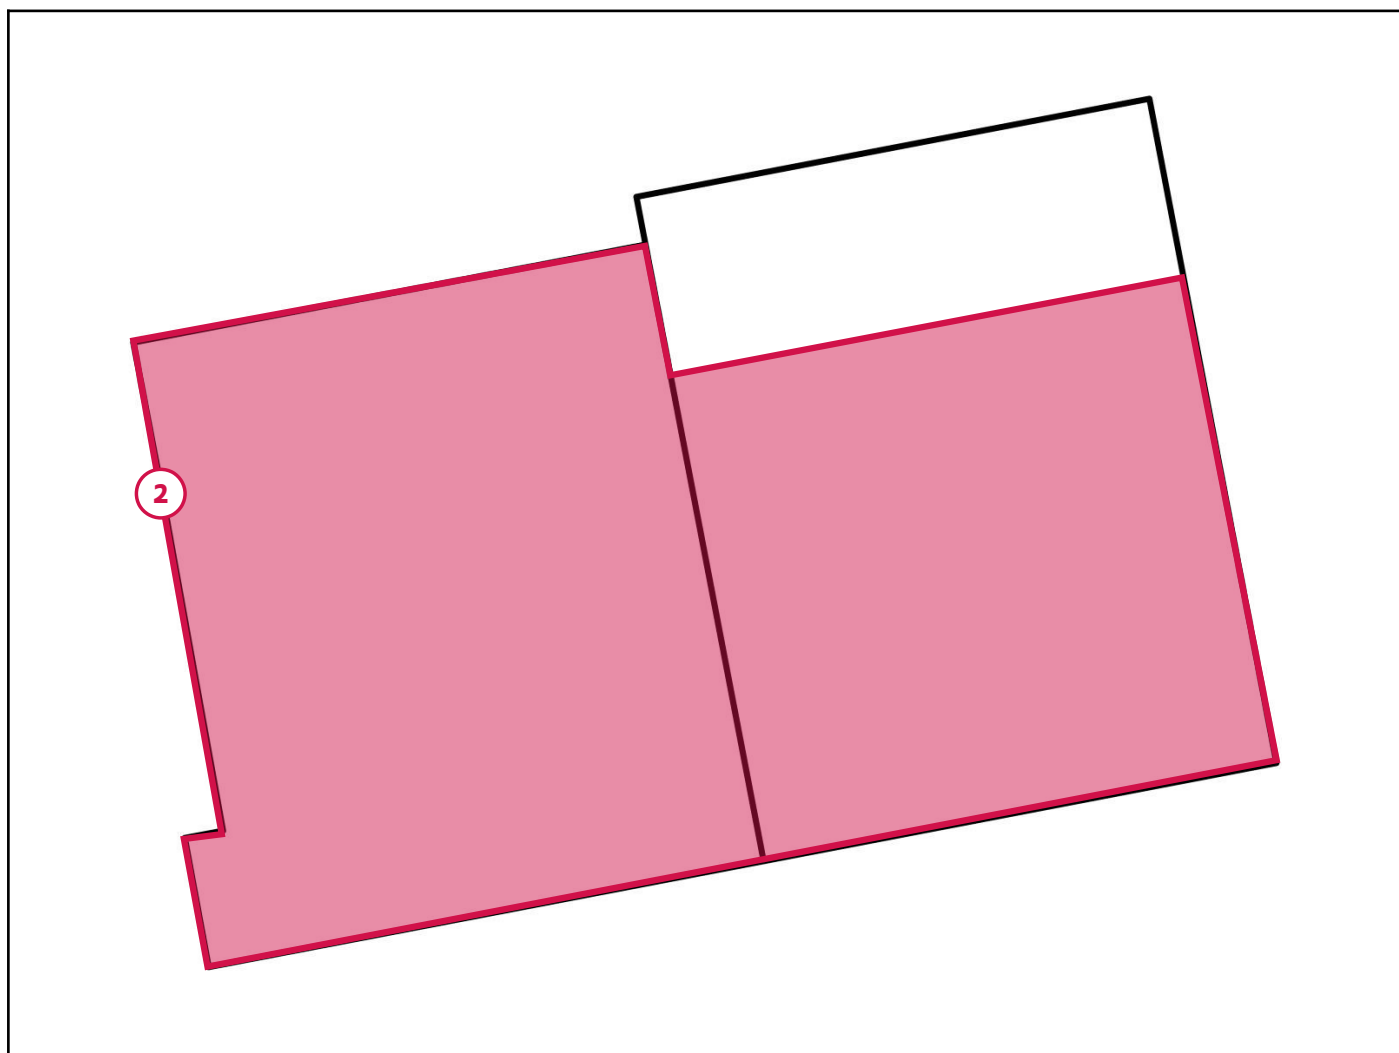
## Plan 2.1: Hangaar

Beschrijving	Type	Actie
2. Dak bestaande uit golfplaten (hangaar achter woning)	Asbestmateriaal	Dringend verwijderen

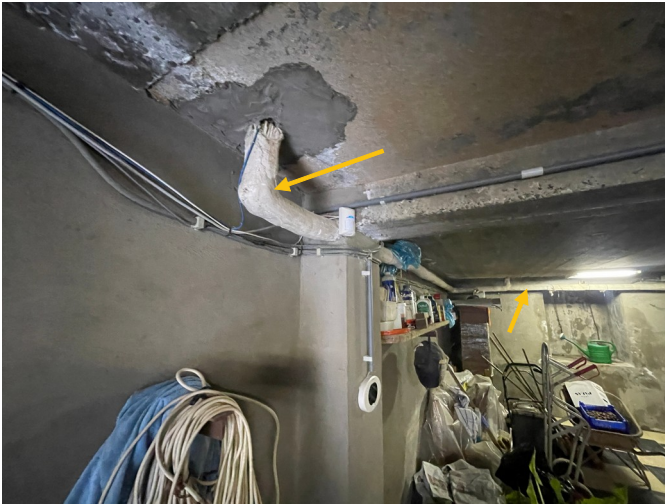
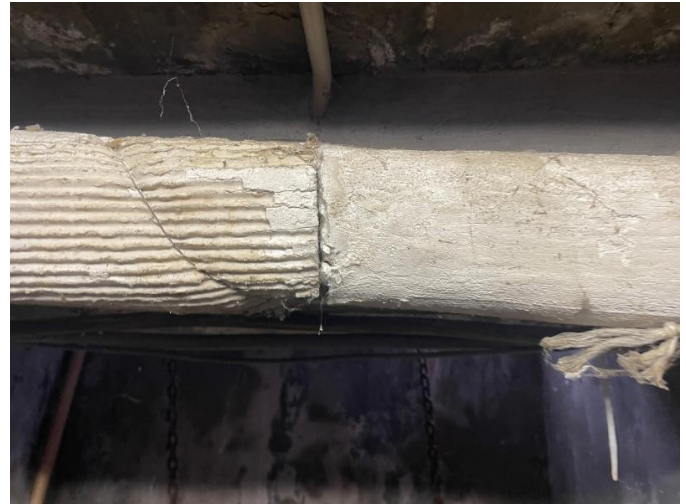
Het asbestmateriaal valt onder de mijlpaal van 2034.

**Dringend verwijderen**

## Risicobeoordeling

Eindbeoordeling materiaalrisico	Hoog materiaalrisico en/of hoge kans op vezelvrijgave
---------------------------------	---

Gebondenheid	Categorie 2: niet-hechtgebonden met matrix
Asbestsoort (vezeltype)	Amfibool aanwezig, uitgezonderd crocidoliet
Asbestconcentratie	Hoog ( $\geq 50\%$ )
Afschermingsgraad van het gehele materiaal	Geheel of deels (ook) vrij aan de binnenlucht
Toestand van het materiaal	Matig beschadigd, matig verweerd

#	Type	Referentie	Resultaat
1.1	Mengmonster	230226C4	Amosiet, Chrysotiel
1.2	Mengmonster	230226C5	Amosiet

<b>Beschrijving</b>	Leidingisolatie (gips)
<b>Omgeving</b>	Binnen
<b>Primaire drager</b>	HVAC infrastructuur en uitrusting
<b>Asbestmateriaal</b>	In-situ afwerkingslagen - Thermische isolatie
<b>Bindmiddel van asbestmateriaal</b>	Gips - kalk
<b>Gebondenheid op basis van bindmiddel</b>	Niet-hechtgebonden
<b>Hoeveelheid (lengte - omtrek - dikte - aantal)</b>	<ul style="list-style-type: none"><li>• 40,00 m - 30,00 cm - 3,00 cm - 1 stuk</li></ul>
<b>Totaal volume</b>	0,36 m <sup>3</sup>
<b>Eenvoudig bereikbaar</b>	Ja
<b>Bevestigingswijze</b>	<ul style="list-style-type: none"><li>• Verlijmd, ingegoten, versmeerd</li></ul>
<b>Identificatiemethode</b>	Een monstername door de asbestdeskundige met laboanalyse door een asbestlabo.
<b>Destructieve handeling voor identificatie</b>	Nee
<b>Opmerking</b>	De hoeveelheid is een zo nauwkeurig mogelijke opmeting. Hieraan kunnen evenwel geen rechten worden ontleend. Rechte stukken en bochten worden waar mogelijk apart bemonsterd.

- Verwijder dit asbestmateriaal zo snel mogelijk. Volg de toestand goed op.

- Hermetische zone (erkend asbestverwijderaars)  
Deze toepassing kan enkel door een erkende asbestverwijderaars via de methodiek van hermetische zone verwijderd worden omdat verwijdering via de methodiek van eenvoudige handelingen en/of couveusezakmethode niet mogelijk is; en er automatisch een verhoogd risico op vrijgave van asbestvezels (max. concentratie 0,01 vezels/cm - CODEX Art. VI.3-54) ontstaat. (Bron: CODEX - Art. VI.3-61.- par 1.)

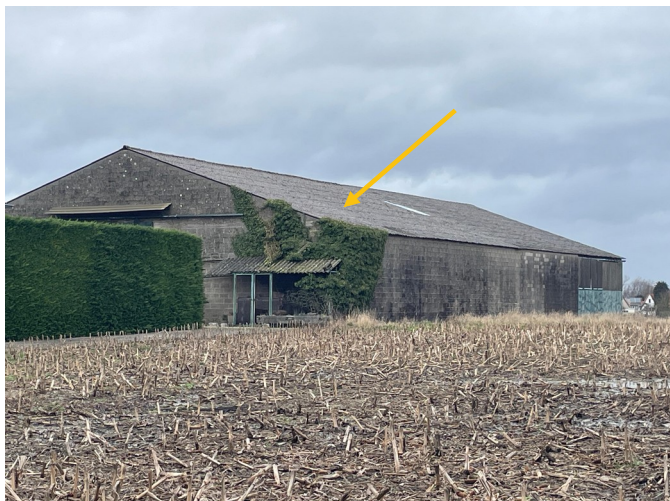
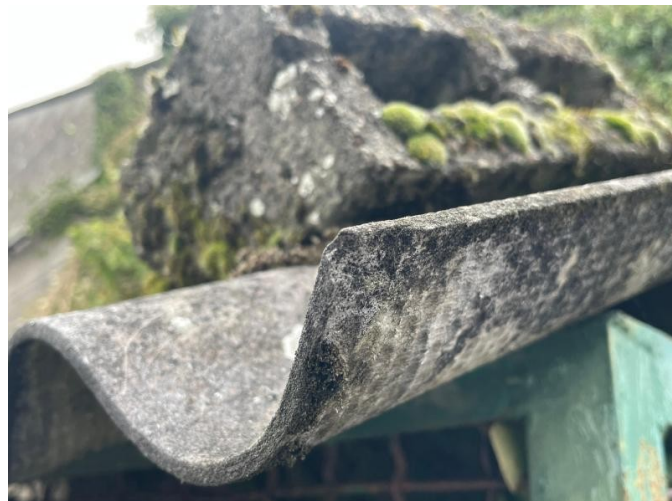
## Fiche 2: Dak bestaande uit golfplaten (hangaar achter woning)

Het asbestmateriaal valt onder de mijlpaal van 2034.

**Dringend verwijderen**

Eindbeoordeling materiaalrisico	Hoog materiaalrisico en/of hoge kans op vezelvrijgave
---------------------------------	---

Gebondenheid	Categorie 1: hechtgebonden in oorsprong
Asbestsoort (vezeltype)	Crocidoliet aanwezig
Asbestconcentratie	Laag (< 50%)
Afschermingsgraad van het gehele materiaal	Geheel of deels (ook) vrij aan de binnenlucht
Toestand van het materiaal	Matig beschadigd, matig verweerd

Beschrijving	Dak bestaande uit golfplaten (hangaar achter woning)
Omgeving	Buiten
Primaire drager	Schuin dak
Asbestmateriaal	Dak- en gevelbekleding - Golfplaat
Bindmiddel van asbestmateriaal	Cement
Gebondenheid op basis van bindmiddel	Hecht
Hoeveelheid (oppervlakte - aantal)	<ul style="list-style-type: none"><li>• 910,00 m<sup>2</sup> - 1 stuk</li></ul>
Totale oppervlakte	910,00 m <sup>2</sup>
Eenvoudig bereikbaar	Ja
Bevestigingswijze	<ul style="list-style-type: none"><li>• Geklemd</li><li>• Geschroefd</li></ul>
Identificatiemethode	De asbestdeskundige beoordeelt het materiaal als asbesthoudend, en dit zonder monsternamen.
Destructieve handeling voor identificatie	Nee
Opmerking	De hoeveelheid is een zo nauwkeurig mogelijke opmeting. Hieraan kunnen evenwel geen rechten worden ontleend.

- Verwijder dit asbestmateriaal zo snel mogelijk. Volg de toestand goed op.
- Hemelwater dat afspoelt van asbestcement daken of gevels kan asbestdeeltjes bevatten. Gebruik het enkel voor gesloten circuits (bv. spoelen toiletten). Reinig na het vervangen van het dak of de gevel de dakgoten en regenwaterput of -ton om asbesthoudend sediment of slib te verwijderen
- Voer bijkomende staalname(s) uit.

- Eenvoudige handelingen: mag via doe-het-zelf of door werknemer(s) met opleidingsattest eenvoudige handelingen  
Deze toepassing kan door een aannemer die over een opleidingsattest eenvoudige handelingen beschikt of door een particulier (doe-het-zelf), verwijderd worden indien er geen verhoogd risico op vrijgave van asbestvezels (max. concentratie 0,01 vezels/cm<sup>3</sup> - CODEX Art. VI.3-54) ontstaat en de toepassing voorafgaand wordt gefixeerd/bevochtigd; de individuele elementen zonder machinale werktuigen (boormachine, slijpschijf, hogedrukreiniger,...) en zonder breken of gooien een voor een losgemaakt worden; en ten slotte dubbel en luchtdicht verpakt weggevoerd worden naar een erkend afvalpunt (recyclagepark).

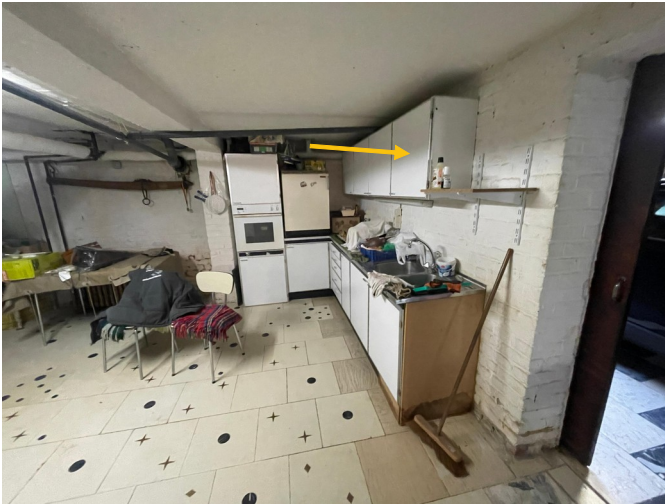
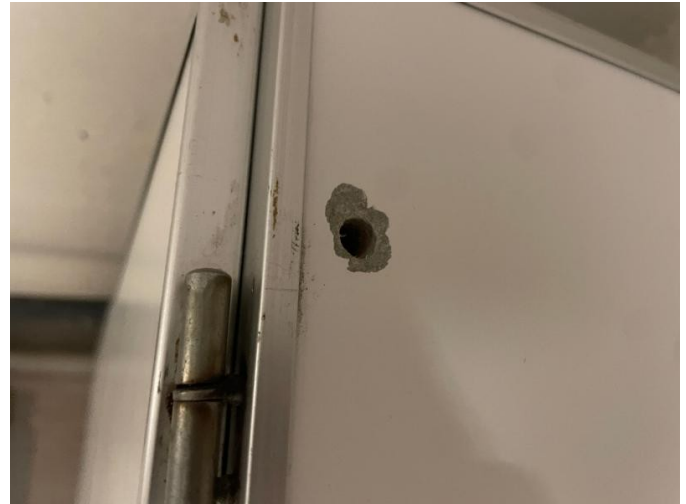
Het asbestmateriaal valt onder de mijlpaal van 2040.

Zorgvuldig beheren

Eindbeoordeling materiaalrisico	Laag materiaalrisico en/of verlaagde kans op vezelvrijgave
---------------------------------	--

Gebondenheid	Categorie 1: hechtgebonden in oorsprong
Asbestsoort (vezeltype)	Crocidoliet aanwezig
Asbestconcentratie	Laag (< 50%)
Afschermingsgraad van het gehele materiaal	Geheel of deels (ook) vrij aan de binnenlucht
Toestand van het materiaal	Onbeschadigd, niet verweerd

Beschrijving	Kasten met glasal deurpanelen.
Omgeving	Buiten
Primaire drager	Inrichting (meubilair, ...)
Asbestmateriaal	Plaat, paneel, tablet - Geëmailleerd, type Glasal
Bindmiddel van asbestmateriaal	Cement
Gebondenheid op basis van bindmiddel	Hecht
Hoeveelheid (oppervlakte - dikte - aantal)	<ul style="list-style-type: none"> <li>• 20,00 m<sup>2</sup> - 2,00 cm - 1 stuk</li> </ul>
Totaal volume	0,40 m <sup>3</sup>
Eenvoudig bereikbaar	Ja
Bevestigingswijze	<ul style="list-style-type: none"> <li>• Geklemd</li> <li>• Verlijmd, ingegoten, versmeerd</li> </ul>
Identificatiemethode	<p>De asbestdeskundige beoordeelt het materiaal als asbestverdacht en dus asbesthoudend, en dit zonder monstername.</p> <p>Motivatie: De monstername brengt andere schade aan dan schade die inherent is aan de monstername.</p>
Destructieve handeling voor identificatie	Nee
Opmerking	<p>De hoeveelheid is een zo nauwkeurig mogelijke opmeting. Hieraan kunnen evenwel geen rechten worden ontleend.</p> <p>Het betreft meerdere kasten van het zelfde type die doorheen de woning werden gehangen. De kasten bevinden zich in de kelder, in de berging naast de keuken en in de badkamer.</p> <p>De kern van de deurtjes is een grijze asbestcementen plaat. Bij beschadiging van de kasten kunnen asbestvezels vrij komen.</p>

- Zorg voor een veilig beheer. Vermijd het beschadigen van het asbestmateriaal. Controleer de toestand jaarlijks op wijzigingen.
- Voer bijkomende staalname(s) uit.

- Eenvoudige handelingen: mag via doe-het-zelf of door werknemer(s) met opleidingsattest eenvoudige handelingen  
Deze toepassing kan door een aannemer die over een opleidingsattest eenvoudige handelingen beschikt of door een particulier (doe-het-zelf), verwijderd worden indien er geen verhoogd risico op vrijgave van asbestvezels (max. concentratie 0,01 vezels/cm<sup>3</sup> - CODEX Art. VI.3-54) ontstaat en de toepassing voorafgaand wordt gefixeerd/bevochtigd; de individuele elementen zonder machinale werktuigen (boormachine, slijpschijf, hogedrukreiniger,...) en zonder breken of gooien een voor een losgemaakt worden; en ten slotte dubbel en luchtdicht verpakt weggevoerd worden naar een erkend afvalpunt (recyclagepark).

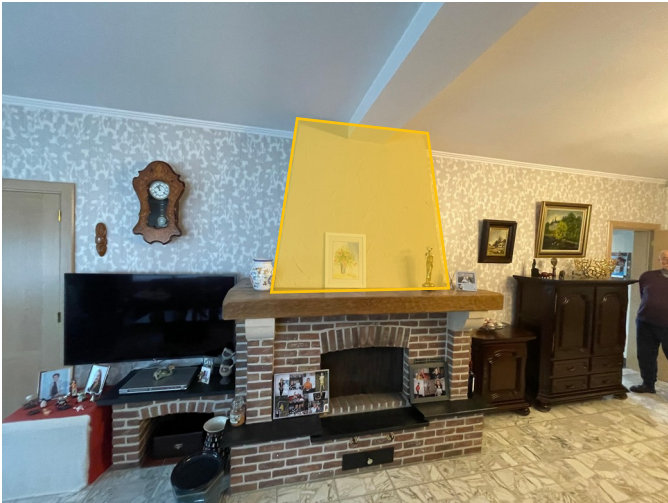
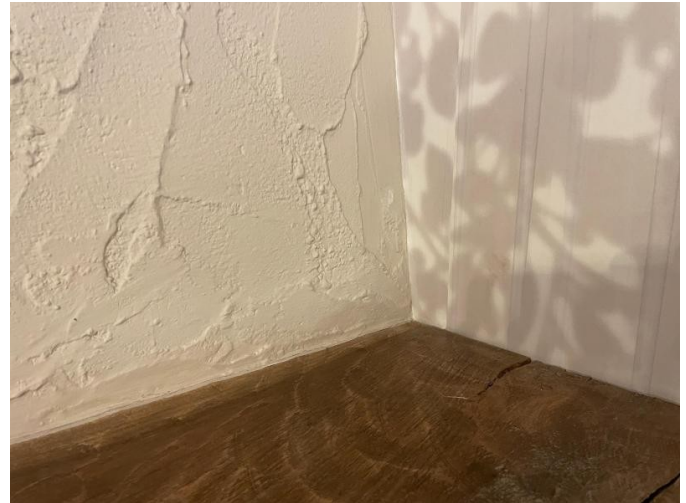
## Fiche 5: Sierpleister aan schouw

Geen asbest

#	Type	Referentie	Resultaat
5.1	Mengmonster	230226C3	Geen asbest

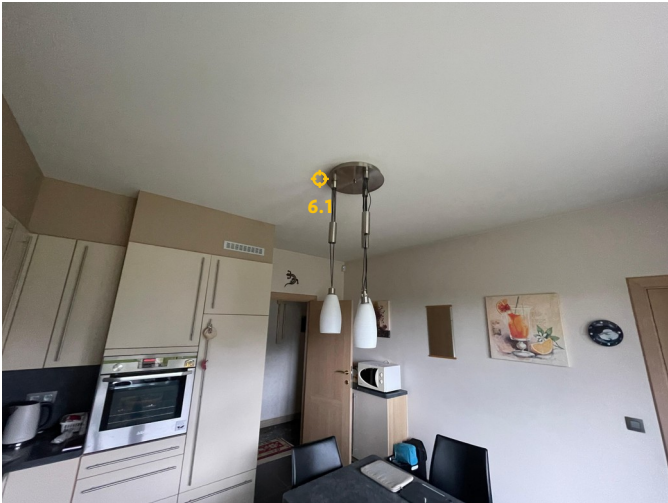
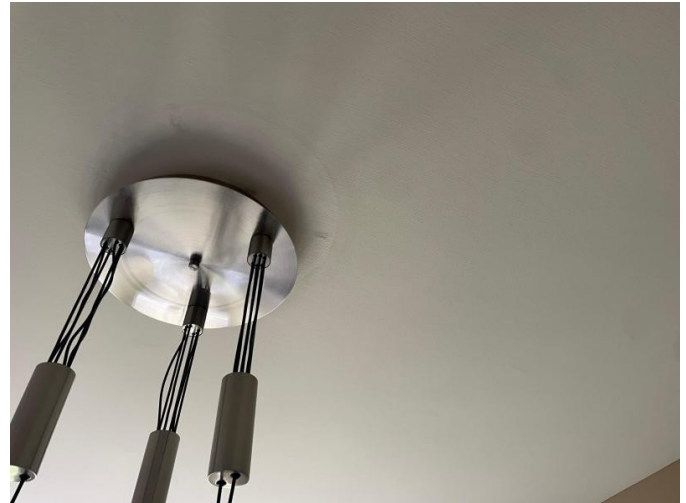
## Fiche 6: Pleisterwerk plafonds

Geen asbest

#	Type	Referentie	Resultaat
6.1	Mengmonster	230226C2	Geen asbest

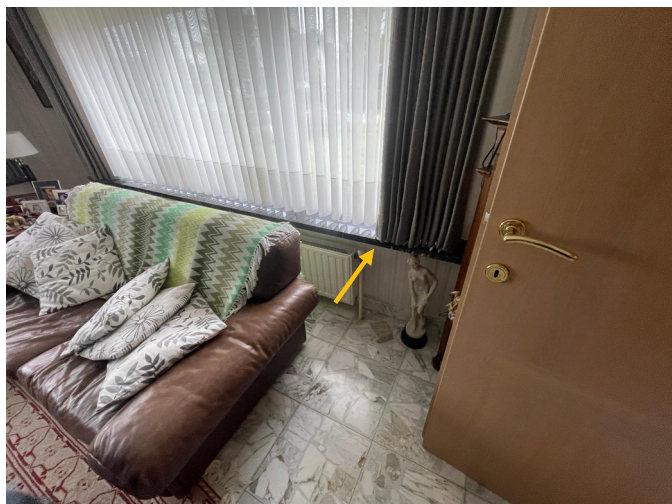
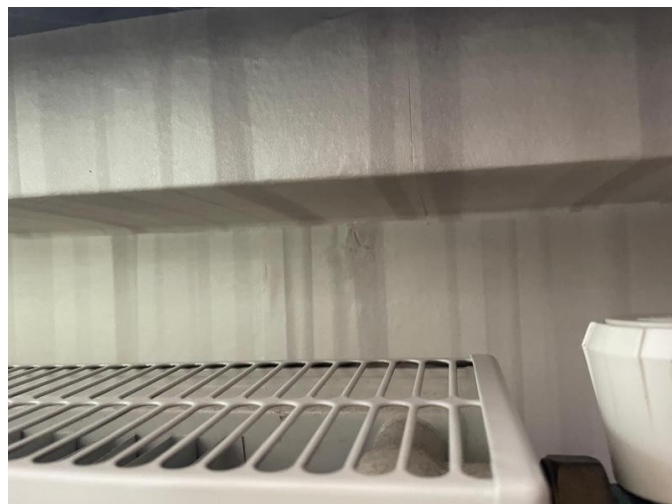
## Fiche 7: Pleisterwerk wanden

Geen asbest

#	Type	Referentie	Resultaat
7.1	Mengmonster	230226C1	Geen asbest

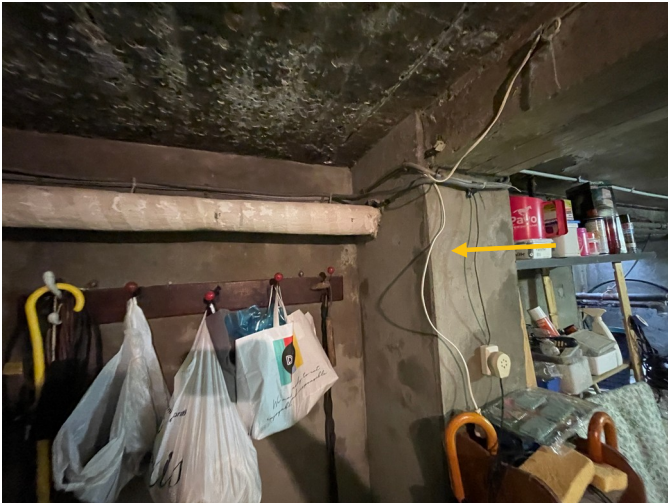
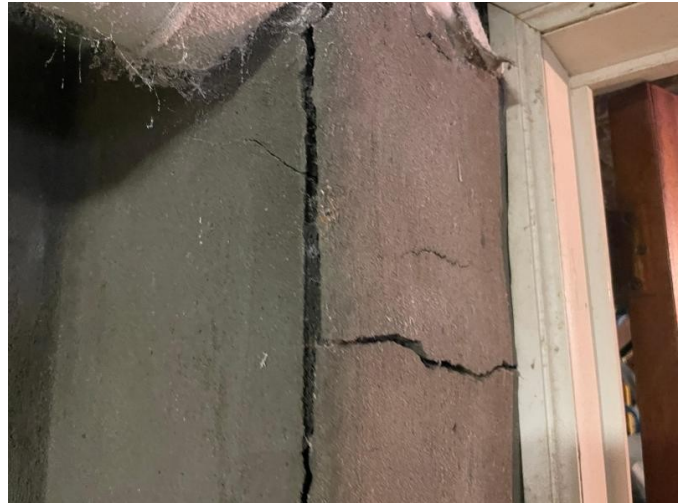
## Fiche 8: Cementen smeerlaag binnen (garage)

Geen asbest

#	Type	Referentie	Resultaat
8.1	Mengmonster	230226C6	Geen asbest
