# Asbestinventarisat attest

Liersesteenweg 195, 2800 Mechelen

Attestnummer : 20251031-001045.000

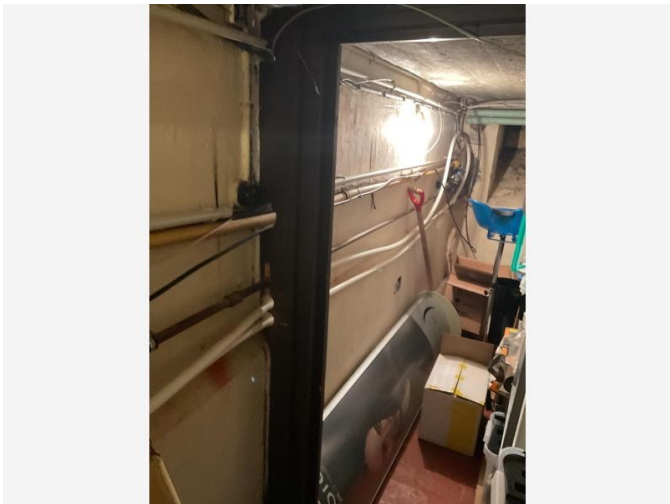
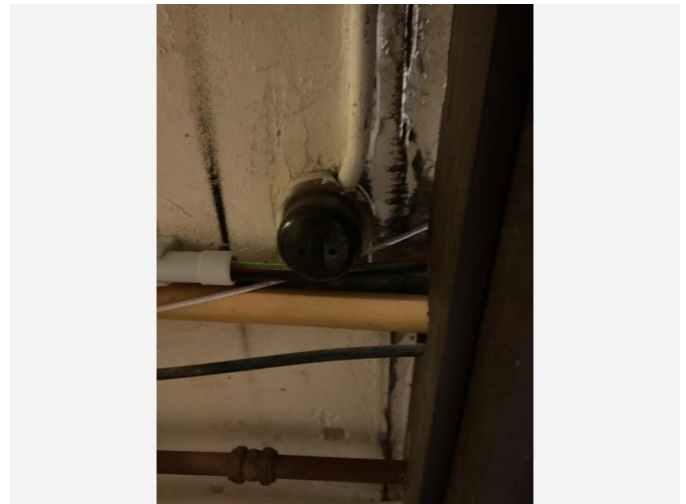
Het asbestmateriaal valt onder de mijlpaal van 2040.

| Eindbeoordeling materiaalrisico | Verhoogd materiaalrisico en/of verhoogde kans op vezelvrijgave |

| Gebondenheid | Categorie 1: hechtgebonden in oorsprong |
| Asbestsoort (vezeltype) | Crocidoliet aanwezig |
| Asbestconcentratie | Laag (< 50%) |
| Afschermingsgraad van het gehele materiaal | Geheel of deels (ook) vrij aan de binnenlucht |
| Toestand van het materiaal | Licht beschadigd, licht verweerd. Intact calciumsilicaatmateriaal of categorie III 'gebondenheid' |

| Beschrijving | Bakeliet schakelaar |
| Asbestmateriaal | Plaat, paneel, tablet - Type Bakeliet |

Verwijderen

- Zorg voor een veilig beheer. Vermijd het beschadigen van het asbestmateriaal. Controleer de toestand jaarlijks op wijzigingen.
- Voer bijkomende staalname(s) uit.

- Eenvoudige handelingen: mag via doe-het-zelf of door werknemer(s) met opleidingsattest eenvoudige handelingen  
Bij een inspectie van deze woning werden asbesthoudende materialen aangetroffen. Dit materiaal bevat asbest en kan in bepaalde gevallen zelf verwijderd worden, mits er voldaan wordt aan de nodige veiligheidsvoorschriften. De verwijdering mag gebeuren:  
Door de eigenaar of gebruiker van het gebouw,  
Of door werknemers met een opleidingsattest voor eenvoudige handelingen

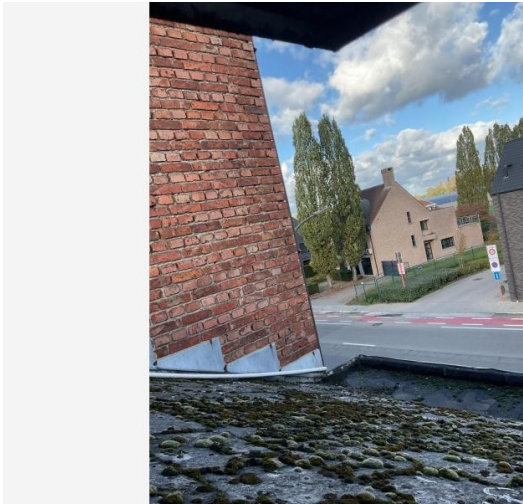
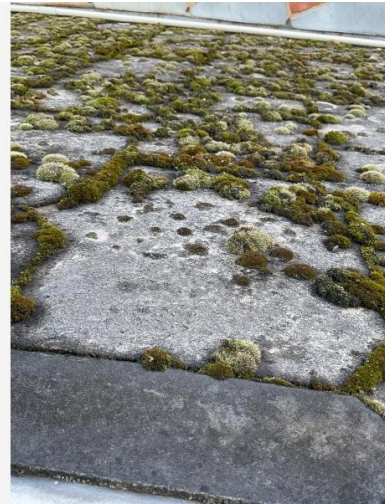
Het asbestmateriaal valt onder de mijlpaal van 2034.

| Eindbeoordeling materiaalisico | Laag materiaalisico en/of verlaagde kans op vezelvrijgave |

| Gebondenheid | Categorie 1: hechtgebonden in oorsprong |
| Asbestsoort (vezeltype) | Crocidoliet aanwezig |
| Afschermingsgraad van het gehele materiaal | Geheel of deels vrij aan de buitenlucht |
| Toestand van het materiaal | Licht beschadigd, licht verweerd. Intact calciumsilicaatmateriaal of categorie III 'gebondenheid' |

| Beschrijving | Dakleien |
| Asbestmateriaal | Dak- en gevelbekleding - Lei, shingle |

Verwijderen

- Zorg voor een veilig beheer. Vermijd het beschadigen van het asbestmateriaal. Controleer de toestand jaarlijks op wijzigingen.
- Voer bijkomende staalname(s) uit.

- Eenvoudige handelingen: mag via doe-het-zelf of door werknemer(s) met opleidingsattest eenvoudige handelingen  
Bij een inspectie van deze woning werden asbesthoudende materialen aangetroffen. Dit materiaal bevat asbest en kan in bepaalde gevallen zelf verwijderd worden, mits er voldaan wordt aan de nodige veiligheidsvoorschriften. De verwijdering mag gebeuren:  
Door de eigenaar of gebruiker van het gebouw,  
Of door werknemers met een opleidingsattest voor eenvoudige handelingen

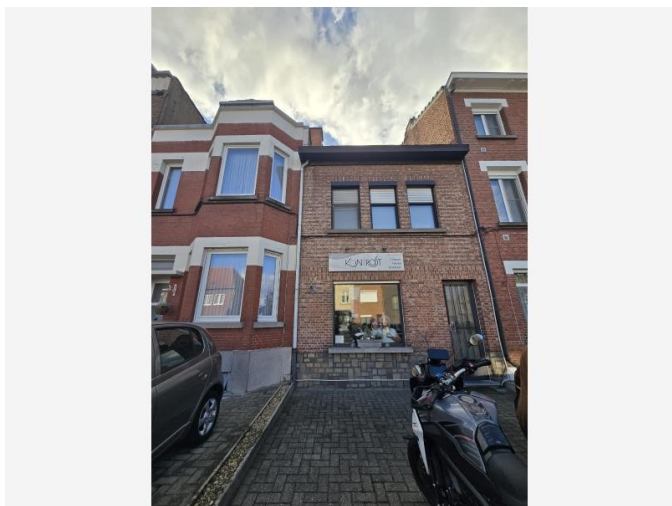
**Reden:** Het te onderzoeken materiaal situeert zich hoger dan 3,50 m te rekenen vanaf een veilige ondergrond

**Uitleg van de asbestdeskundige:** Wegens te grote hoogte kan het onderdak niet onderzocht worden.

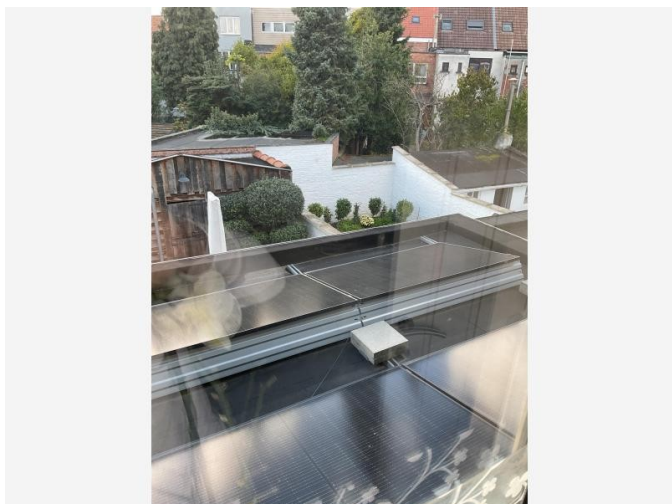
Dak is vernieuwd geweest in 2015

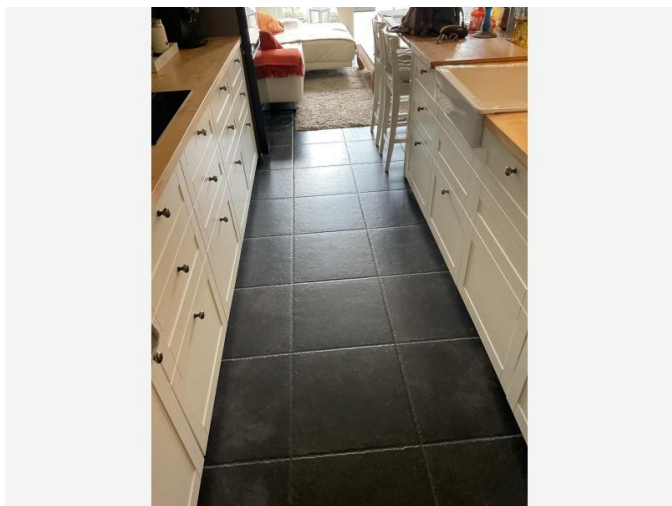
Geen asbesthoudende materialen aangetroffen.

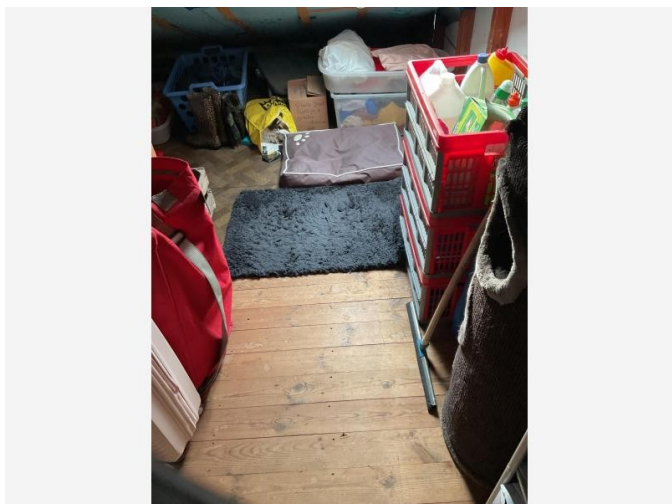
Geen asbesthoudende materialen aangetroffen.

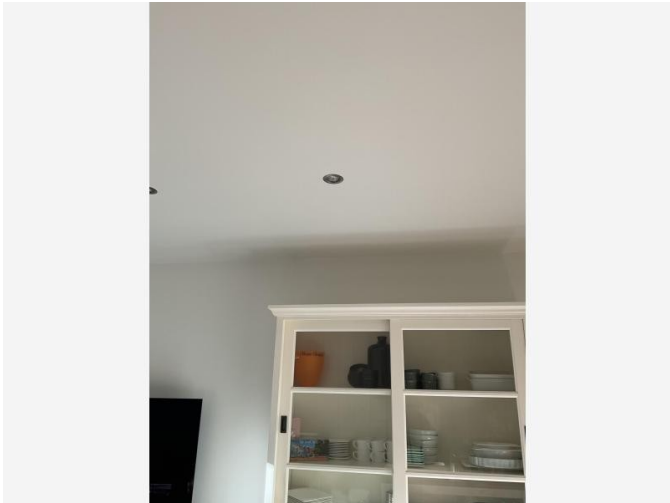
Het plafond bestaat uit gypoc en is niet asbesthoudend. Het is niet geweten wat er achter deze valse wand is. Verder onderzoek noodzakelijk.

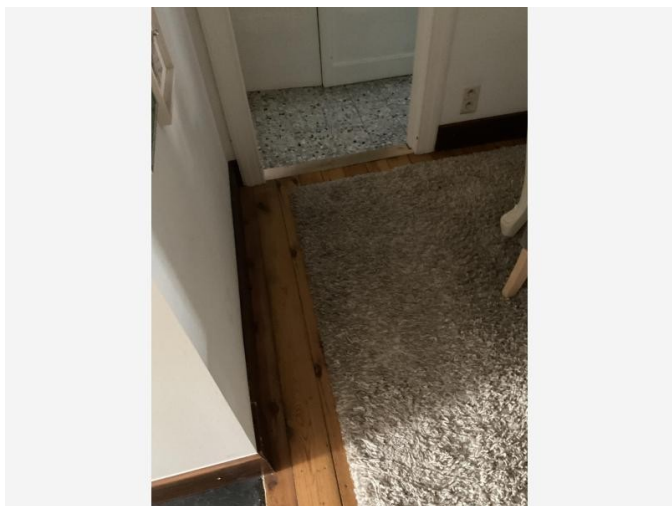
Geen asbesthoudende materialen aangetroffen.

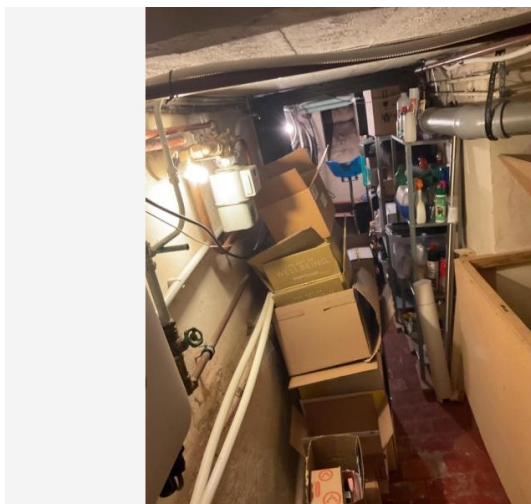
Geen asbesthoudende materialen aangetroffen.

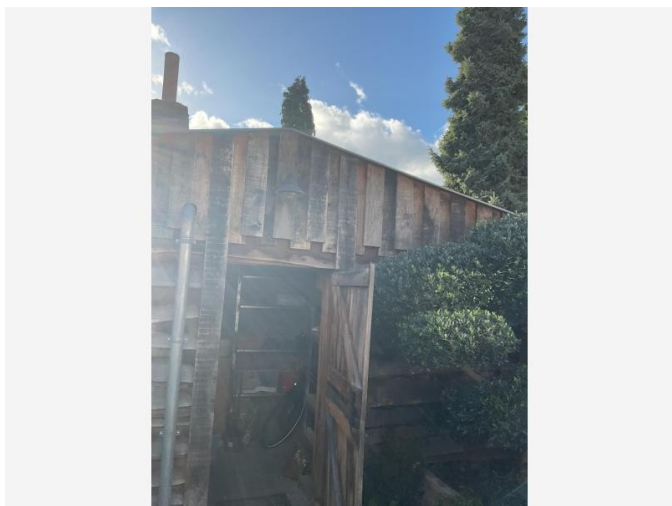
Geen asbesthoudende materialen aangetroffen.

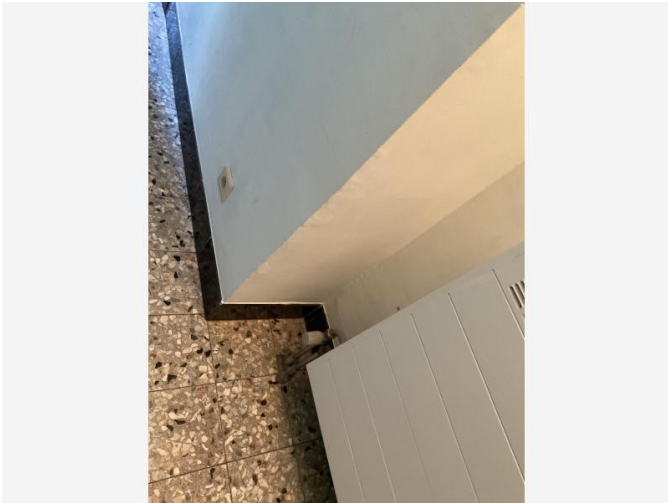
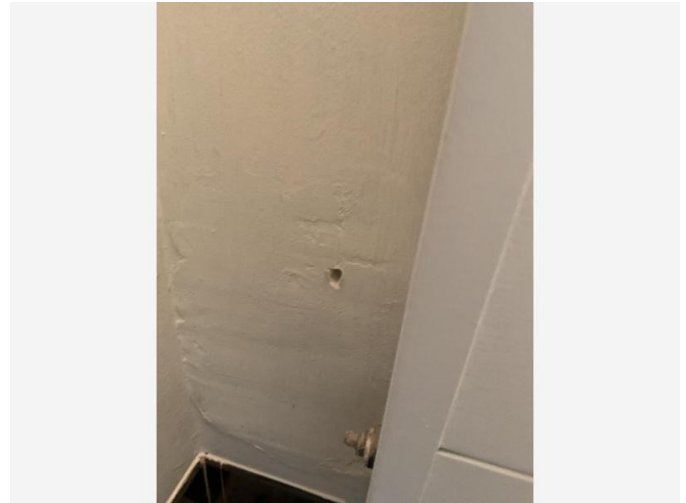
## Fiche 11: Pleisterwerk muren

Geen asbest

| # | Type | Referentie | Resultaat |
|---|---|---|---|
| 11.1 | Mengmonster | ID01 | Geen asbest |
