Asbestinventarisatetest

Schotensteenweg 1, 2960 Brecht

Attestnummer : 20231207-000014.000

Uitgegeven op : 07.12.2023

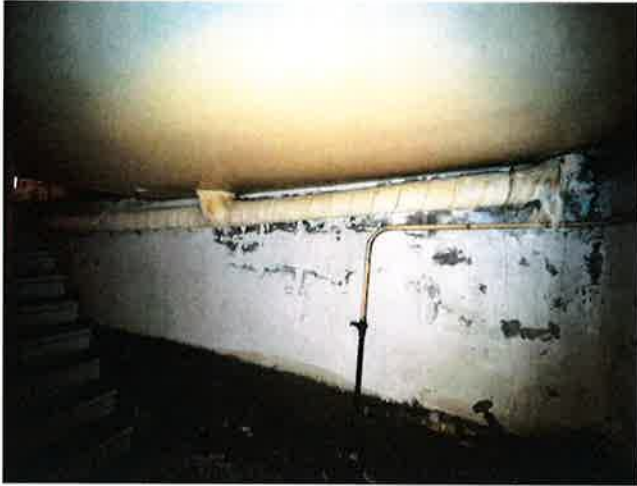
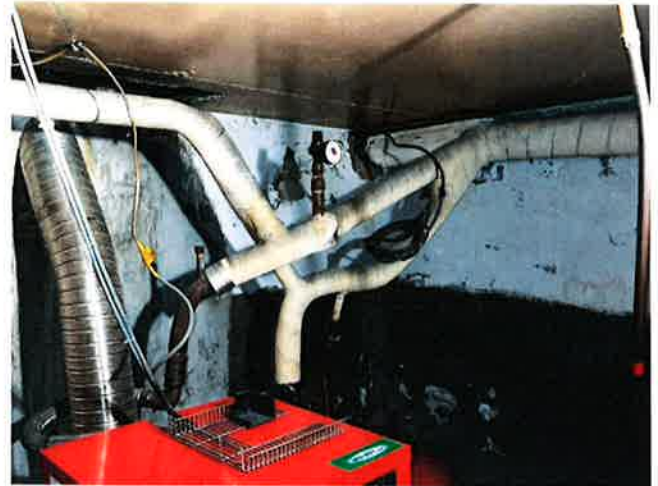
Hoog materiaalrisico en/of hoge kans op vezelvrijgave

Gebondenheid	Categorie 2: niet-hechtgebonden met matrix
Asbestsoort (vezeltype)	Amfibool aanwezig, uitgezonderd crocidoliet
Asbestconcentratie	Hoog ($\geq 50\%$)
Afschermingsgraad van het gehele materiaal	Geheel of deels (ook) vrij aan de binnenlucht
Toestand van het materiaal	Zwaar beschadigd, zwaar verweerd

#	Type	Referentie	Resultaat
1.1	Mengmonster	169-05	Geen asbest
1.2	Mengmonster	169-06	Amosiet

Gipsen leidingisolatie kelder

- Scherm in afwachting van verwijdering het asbestmateriaal af van luchtstromingen en verstoring: bijvoorbeeld door het te verpakken, te fixeren, af te dekken, signalisatie - afbakening aan te brengen, ...
- Verwijder dit asbestmateriaal zo snel mogelijk. Volg de toestand goed op.

- Hermetische zone (erkend asbestverwijderaar)
Daar het een risicovolle asbesttoepassing betreft (niet-hechtgebonden met veel kans op vezelvrijgave), mag het materiaal enkel door een erkend verwijderaar verwijderd worden d.m.v. hermetische zone. Verwijdering dient te gebeuren volgens de geldende wetgeving en met de nodige beschermingsmaatregelen. Het asbesthoudend afval dient correct verpakt afgevoerd te worden (volgens de geldende wetgeving) naar een erkende stortplaats.

Het is aan te raden om de leidingisolatie tijdelijk te fixeren om het vrijkomen van asbestvezels te voorkomen in afwachting van verwijdering, zeker aangezien de ruimte frequent gebruikt wordt.

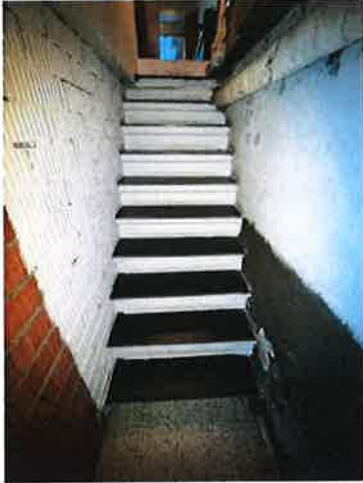
Fiche 2: Massal traptreden

Eindbeoordeling materiaalrisico	Laag materiaalrisico en/of verlaagde kans op vezelvrijgave
---------------------------------	--

Gebondenheid	Categorie 1: hechtgebonden in oorsprong
Asbestsoort (vezeltype)	Alleen chrysotiel
Asbestconcentratie	Laag (< 50%)
Afschermingsgraad van het gehele materiaal	Geheel of deels (ook) vrij aan de binnenlucht
Toestand van het materiaal	Licht beschadigd, licht verweerd. Intact materiaal type Pical – asbestboard of categorie III 'gebondenheid'

Beschrijving	Massal traptreden
Omgeving	Binnen
Primaire drager	Vloer
Asbestmateriaal	Plaat, paneel, tablet - Type Massal
Bindmiddel van asbestmateriaal	Cement
Gebondenheid op basis van bindmiddel	Hecht
Hoeveelheid (oppervlakte - dikte - aantal)	• 0,27 m ² - 1,00 cm - 10 stuks
Totaal volume	0,027 m ³
Eenvoudig bereikbaar	Ja
Bevestigingswijze	• Verlijmd, ingegoten, versmeerd

- Zorg voor een veilig beheer. Vermijd het beschadigen van het asbestmateriaal. Controleer de toestand jaarlijks op wijzigingen.

- Eenvoudige handelingen: mag via doe-het-zelf of door werknemer(s) met opleidingsattest eenvoudige handelingen
Hechtgebonden intacte binnentoepassing: mag NIET via doe-het-zelf aangezien het materiaal is verlijmd waardoor beschadiging onvermijdelijk is. Het materiaal mag daarom enkel verwijderd worden door werknemers met opleidingsattest 'eenvoudige handelingen' of door erkend asbestverwijderaar. Verwijdering dient te gebeuren volgens de geldende wetgeving en met de nodige beschermingsmaatregelen. Het asbesthoudend afval dient correct verpakt afgevoerd te worden (volgens de geldende wetgeving) naar een erkende stortplaats.

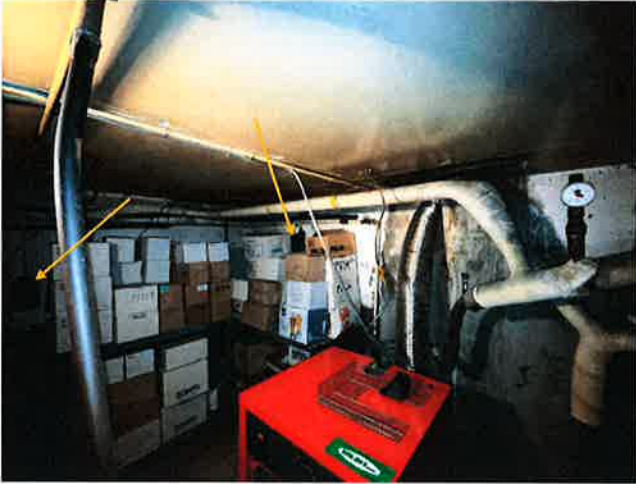
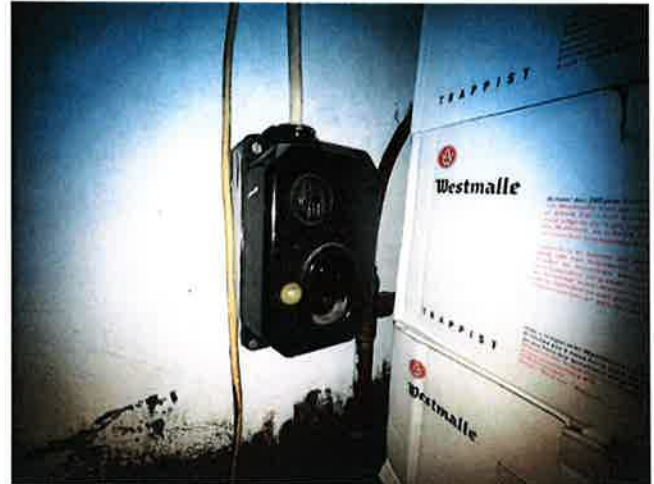
Eindbeoordeling materiaalrisico	Zeer laag materiaalrisico en/of zeer lage kans op vezelvrijgave
---------------------------------	---

Gebondenheid	Categorie 1: hechtgebonden in oorsprong
Asbestsoort (vezeltype)	Crocidoliet aanwezig
Asbestconcentratie	Laag (< 50%)
Afschermingsgraad van het gehele materiaal	Stootvaste afscherming of omkasting
Toestand van het materiaal	Onbeschadigd, niet verweerd

Beschrijving	Bakeliet elektrocomponenten
Omgeving	Binnen
Primaire drager	Communicatie en elektrische infrastructuur en uitrusting
Asbestmateriaal	Bakeliet elektrocomponenten
Bindmiddel van asbestmateriaal	Kunststof of -hars
Gebondenheid op basis van bindmiddel	Hecht
Hoeveelheid (gewicht - aantal)	• 2,00 kg - 1 stuk
Totaal gewicht	2,00 kg
Eenvoudig bereikbaar	Ja
Bevestigingswijze	• Geschroefd

- Zorg voor een veilig beheer. Vermijd het beschadigen van het asbestmateriaal. Controleer de toestand jaarlijks op wijzigingen.

- Eenvoudige handelingen: mag via doe-het-zelf of door werknemer(s) met opleidingsattest eenvoudige handelingen
Hechtgebonden intacte binnentoepassing: mag via doe-het-zelf aangezien het materiaal volledig intact is. Opgelet: het materiaal moet intact blijven bij verwijdering! Indien dit niet het geval is mag het enkel verwijderd worden door werknemers met opleidingsattest 'eenvoudige handelingen' of door erkend asbestverwijderaar. Verwijdering dient te gebeuren volgens de geldende wetgeving en met de nodige beschermingsmaatregelen. Het asbesthoudend afval dient correct verpakt afgevoerd te worden (volgens de geldende wetgeving) naar een erkende stortplaats.

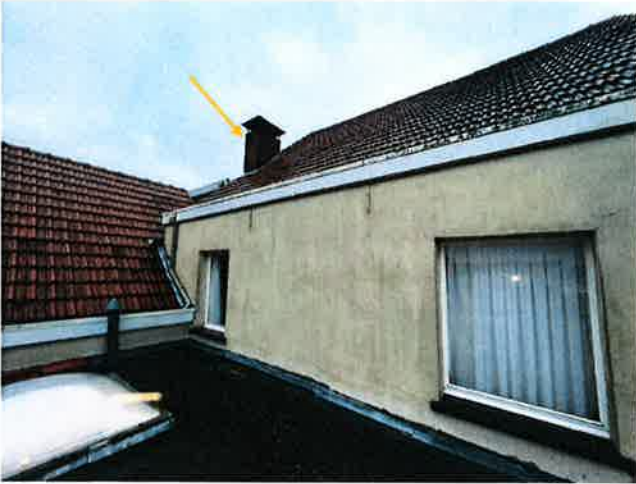
Reden: Het te onderzoeken materiaal situeert zich hoger dan 3,50 m te rekenen vanaf een veilige ondergrond

Uitleg van de asbestdeskundige: De schoorsteen bevindt zich hoger dan 3,5m van een veilige ondergrond en kan daarom niet op een veilige manier geïnspecteerd worden.

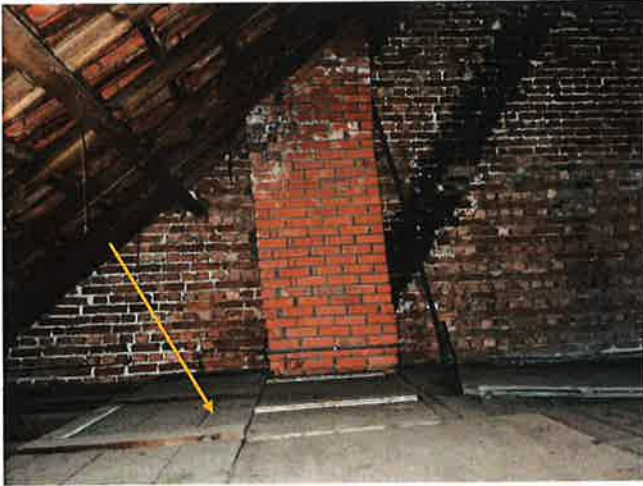
Reden: Het onderzoek kan niet uitgevoerd worden binnen de bepalingen van de Welzijnswet

Uitleg van de asbestdeskundige: De eigenaar geeft aan dat de zolder niet op een veilige manier te betreden is. Bij inspectie via het toegangsluik wordt dit bevestigd. De houten platen op de houten roostering zijn niet betrouwbaar en het onderzoek kan daardoor niet op een veilige manier plaatsvinden. Bij een eerste visuele controle via het toegangsluik zijn er geen asbestverdachte materialen waar te nemen.

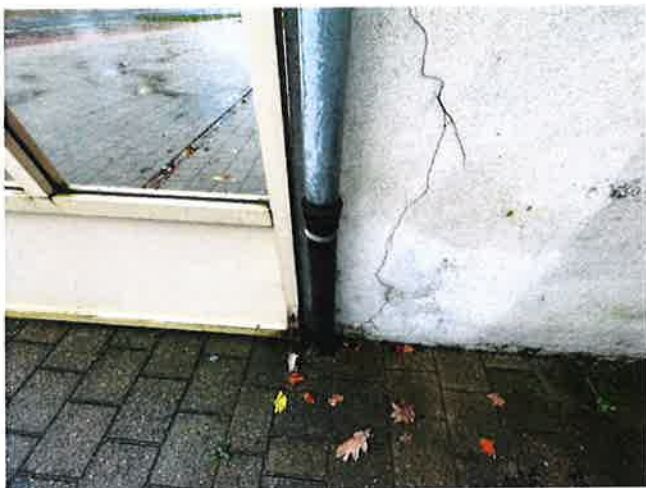
Fiche 6: Riolering

De rioleringsbuizen die zich ondergronds en rondom het gebouw bevinden zijn niet te inspecteren. Mogelijks bevinden er zich hier dus nog asbesthoudende materialen. Dit is te controleren bij eventuele latere sloop- of renovatiewerken. Alle zichtbare afvoeren zijn gecontroleerd en zijn uit niet-asbestverdachte materialen.

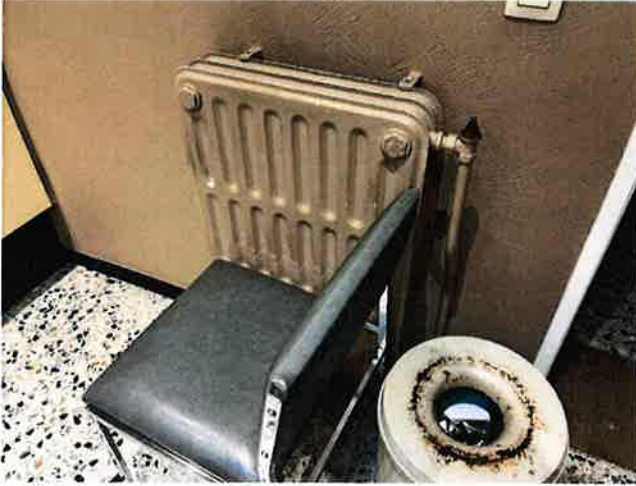
Fiche 7: Oude radiatoren

Daar het oude radiatoren betreft is het mogelijk dat er zich asbesthoudende pakkingen of asbestkoord in bevinden.

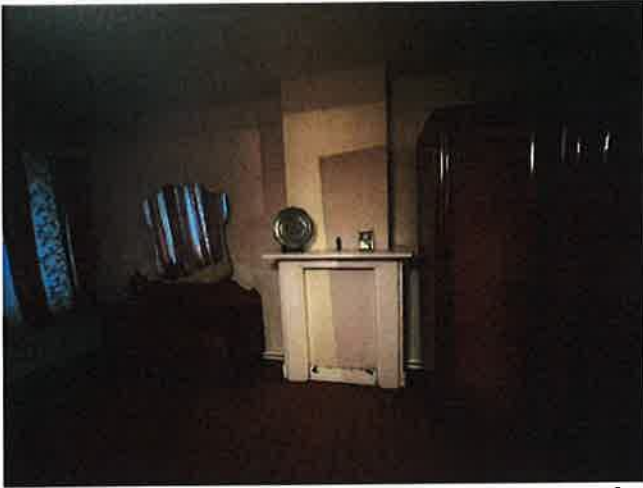
Het is niet mogelijk om de binnenzijde van de schouw te inspecteren zonder bouwkundige ingreep.

Er kan zich dus asbest bevinden aan de binnenzijde van de schouw. Dit is te controleren bij eventuele latere sloop- of renovatiewerken.

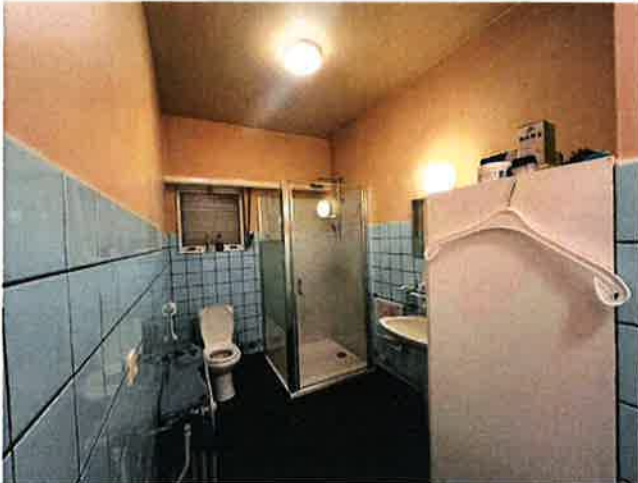
Fiche 9: Tegellijm faiencetegels

Geen kapotte of ontbrekende tegels dus lijm niet waar te nemen en geen staalname mogelijk zonder de tegels te beschadigen. Mogelijks is de lijm asbesthoudend.

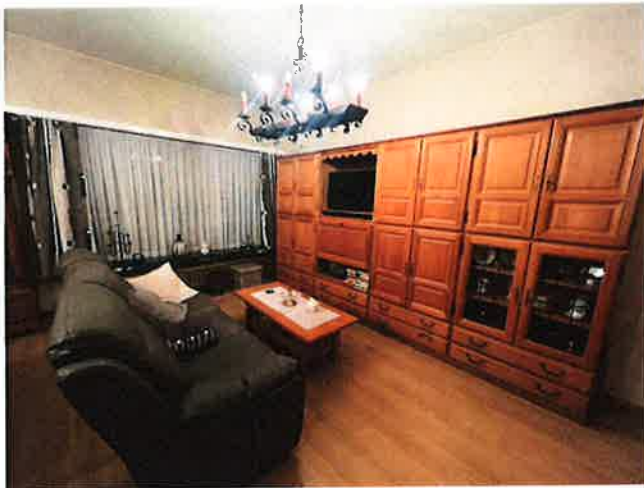
Fiche 10: Laminaat leefruimte

Het is mogelijk dat er onder de recentere laminaatvloer nog asbestverdachte materialen aanwezig zijn, zoals bijvoorbeeld een oud vloerzeil dat gebruikt is als ondervloer. Dit is te controleren bij eventuele latere sloop- of renovatiewerken.

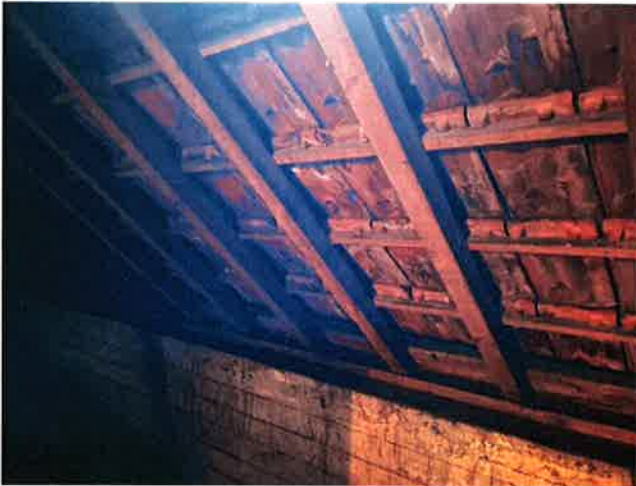
Fiche 11: Geen onderdak

Er is geen onderdak aanwezig, dit is zichtbaar op de zolder op de verdieping en de zolder helemaal boven.

Er is aldus ook geen asbest-verdacht materiaal aanwezig op deze plaats.

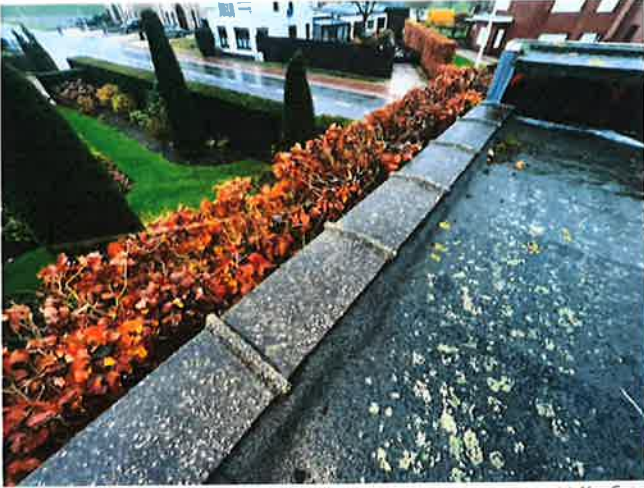
Fiche 12: Muurdekstenen in beton

De muurdekstenen bestaan uit beton, de grindnesten zijn duidelijk zichtbaar. Deze zijn daardoor niet-asbestverdacht.

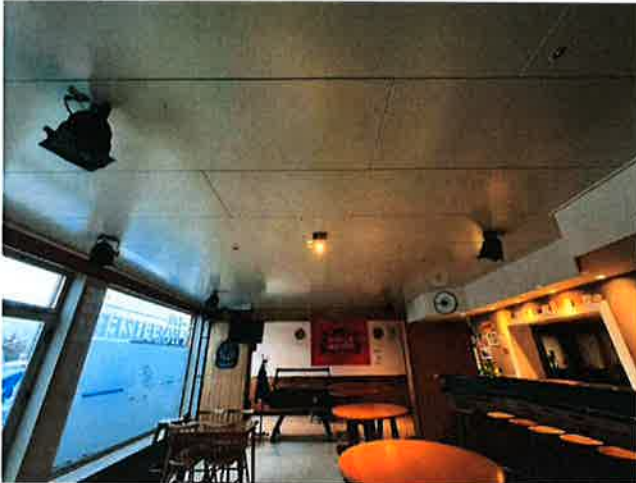
Fiche 13: Valse plafonds

Het is niet mogelijk om de materialen die zich boven het valse plafond situeren te onderzoeken binnen het kader van een niet-destructief onderzoek. Mogelijks bevinden er zich hier nog asbesthoudende materialen. Dit is te controleren bij eventuele latere sloop- of renovatiewerken.

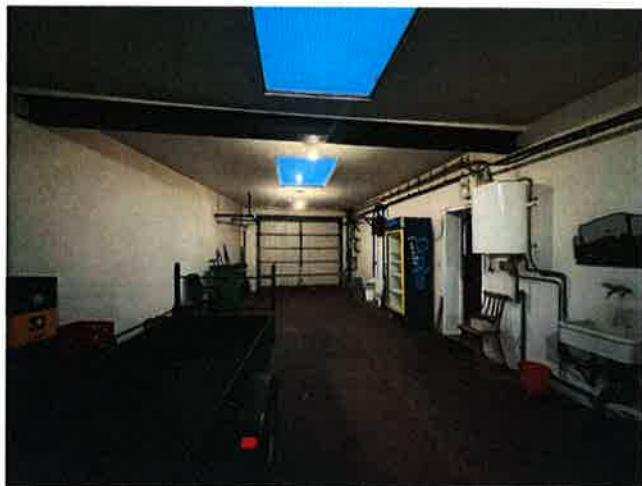
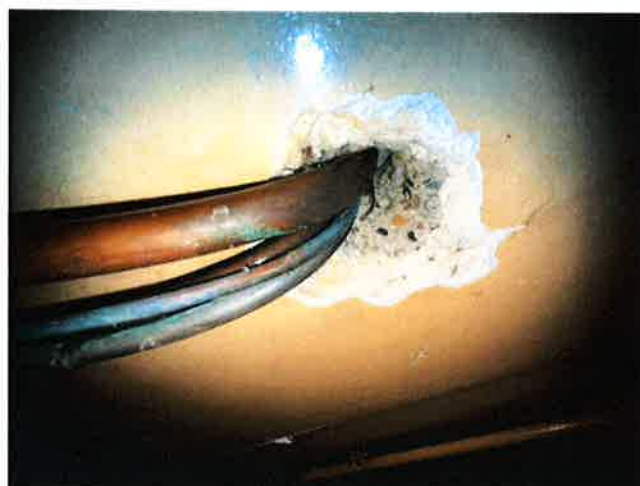
Fiche 14: Plafondpleister

Geen asbest

#	Type	Referentie	Resultaat
14.1	Mengmonster	169-02	Geen asbest

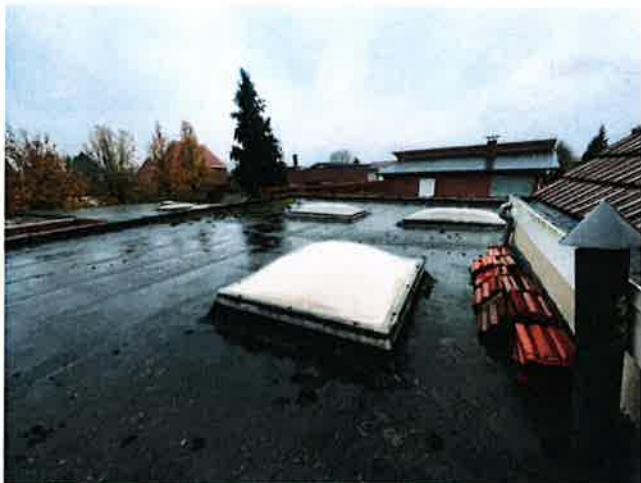
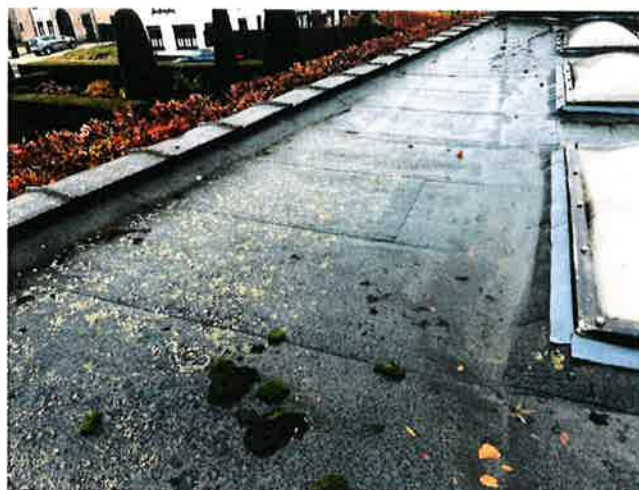
Fiche 15: Roofing plat dak

Geen asbest

#	Type	Referentie	Resultaat
15.1	Puntmonster	169-04	Geen asbest

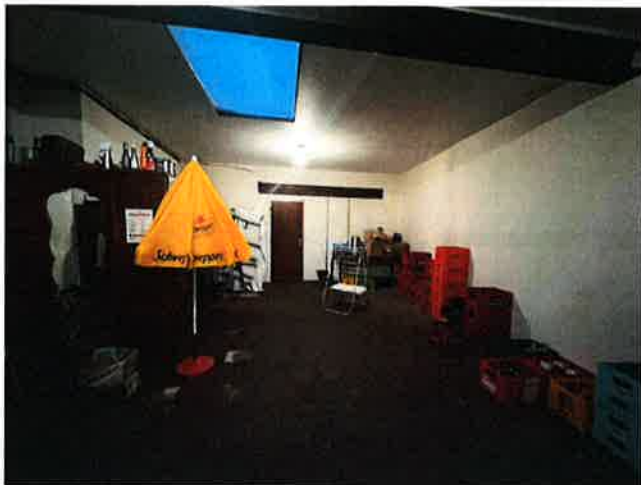
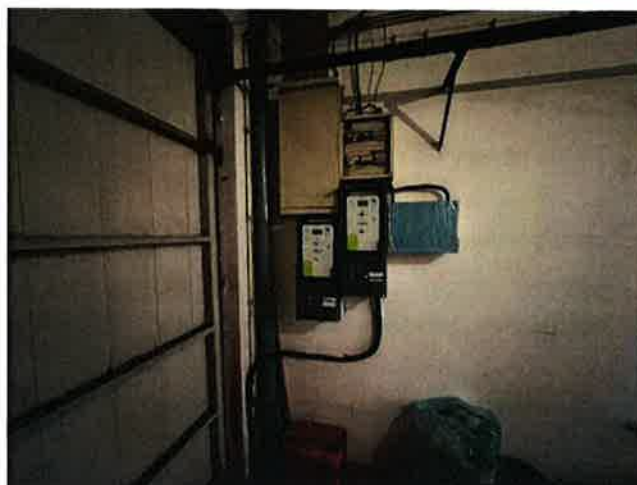
Fiche 16: Wandpleister

Geen asbest

#	Type	Referentie	Resultaat
16.1	Mengmonster	169-01	Geen asbest

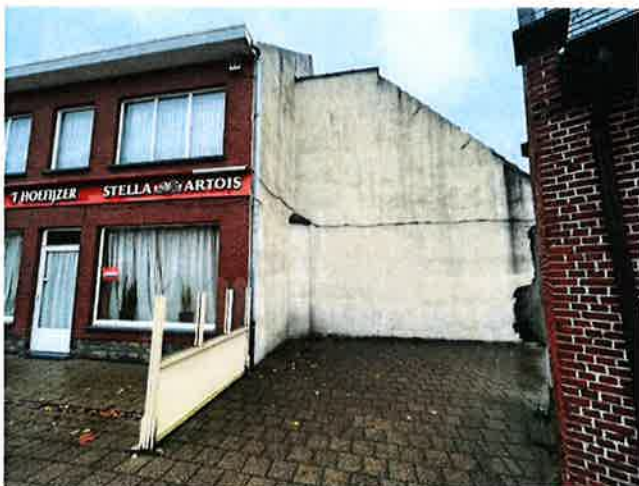
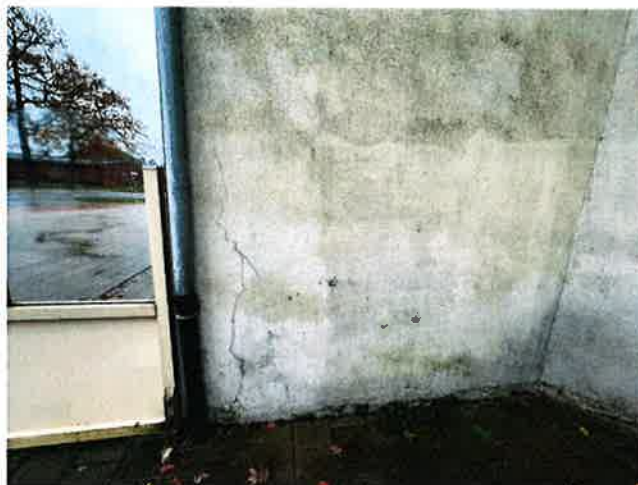
Fiche 17: Buitenpleister

Geen asbest

#	Type	Referentie	Resultaat
17.1	Mengmonster	169-03	Geen asbest
