Asbestinventarisatetest

Steenweg op Turnhout 48, 2360 Oud-Turnhout

Attestnummer : 20251205-000220.002

Niet-asbestveilig

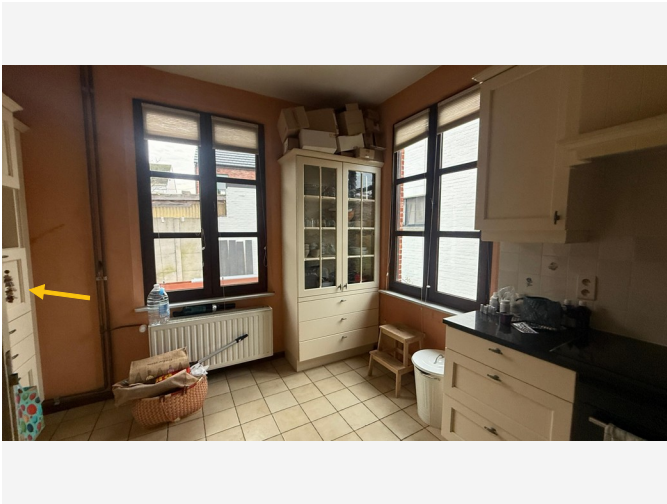
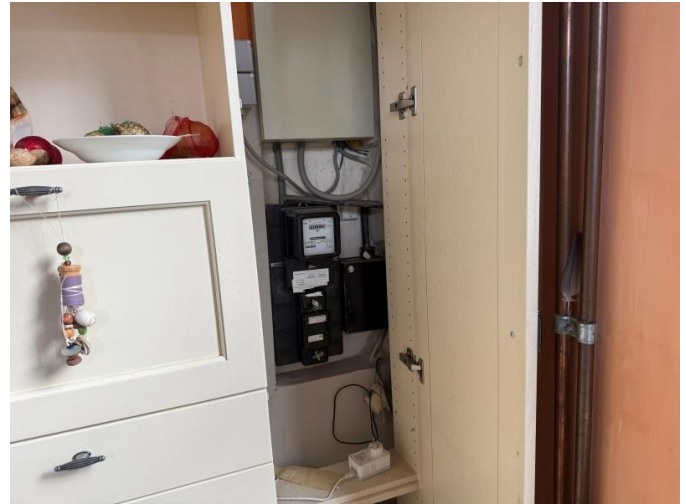
| Fiche 1: Schakelkast/meterkast in keuken..... | 27 |

Verhoogd materiaalrisico en/of verhoogde kans op vezelvrijgave

| Asbestsoort (vezeltype) | Crocidoliet aanwezig |
| Toestand van het materiaal | Licht beschadigd, licht verweerd. Intact calciumsilicaatmateriaal of categorie III 'gebondenheid' |

| Beschrijving | Schakelkast/meterkast in keuken |
| Asbestmateriaal | Plaat, paneel, tablet - Type Bakeliet |
| Opmerking | <p>Het vermelde volume betreft een berekende schatting. Er worden geen rechten verleend aan dit volume..</p> <p>Het is moeilijk te bepalen of de bakeliettoepassingen in de woning ook effectief asbesthoudend zijn (het kan ook gaan om de asbestvrije variant). Er werd geen monster genomen oww beschadiging aan een elektrisch gerelateerde toepassing, extra controle bij verwijdering van het verdacht materiaal. Vermoedelijk zullen de toepassingen verwijderd worden bij aanpassing van het elektriciteitsnetwerken.Deze teller is eigendom van de netbeerder. Laat deze daarom door de netbeheerder vervangen.</p> |

Verwijderen

- Zorg voor een veilig beheer. Vermijd het beschadigen van het asbestmateriaal. Controleer de toestand jaarlijks op wijzigingen.
- Voer bijkomende staalname(s) uit.

- Eenvoudige handelingen: mag via doe-het-zelf of door werknemer(s) met opleidingsattest eenvoudige handelingen
Deze teller is eigendom van de netbeerder. Laat deze daarom door de netbeerder vervangen.

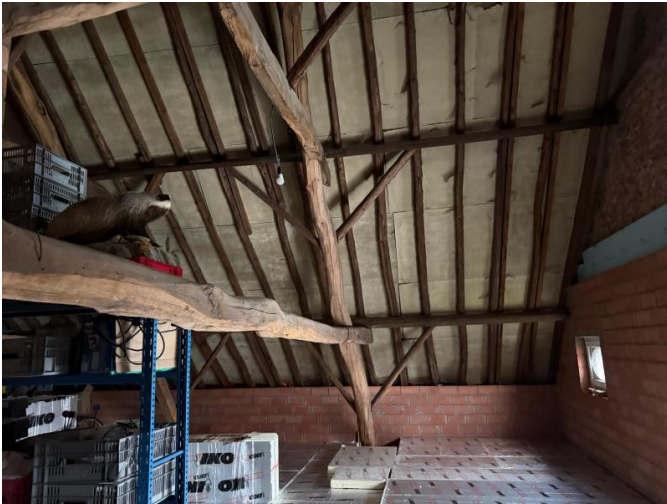
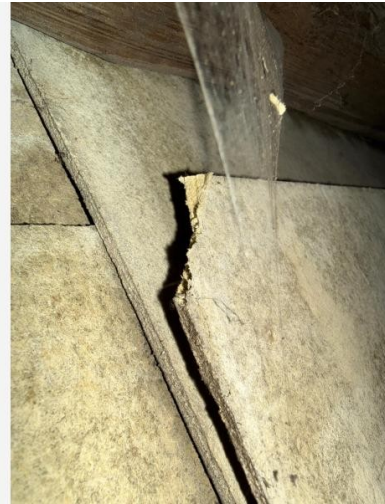
| Fiche 2: Onderdak hellend dak woning..... | 31 |

| Eindbeoordeling materiaalrisico | Laag materiaalrisico en/of verlaagde kans op vezelvrijgave |

| Asbestsoort (vezeltype) | Alleen chrysotiel |
| Toestand van het materiaal | Licht beschadigd, licht verweerd. Intact calciumsilicaatmateriaal of categorie III 'gebondenheid' |

| # | Type | Referentie | Resultaat |
|---|---|---|---|
| 2.1 | Puntmonster | MM3 | Chrysotiel |

| Beschrijving | Onderdak hellend dak woning |
| Asbestmateriaal | Plaat, paneel, tablet - Type Menuiserite |

Zorgvuldig beheren

- Zorg voor een veilig beheer. Vermijd het beschadigen van het asbestmateriaal. Controleer de toestand jaarlijks op wijzigingen.

Een vastgesteld asbesthoudend onderdak mag niet definitief ingesloten worden, dit dient verplicht verwijderd te worden als het bij werken bereikbaar wordt. (vb bij vernieuwen van de dakbedekking onderdak mee verwijderen).

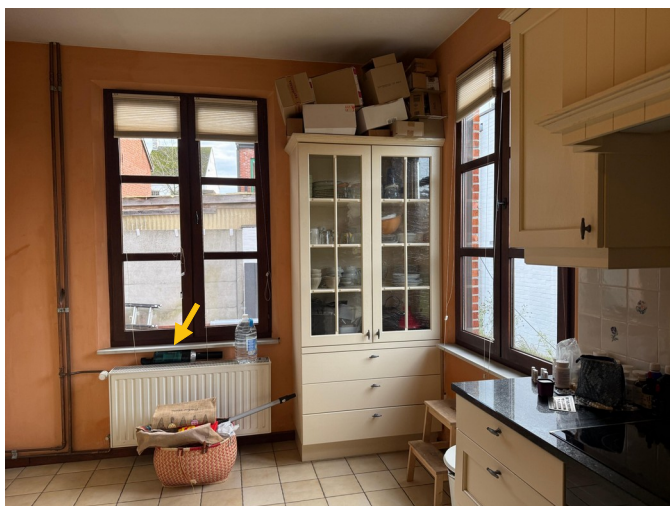
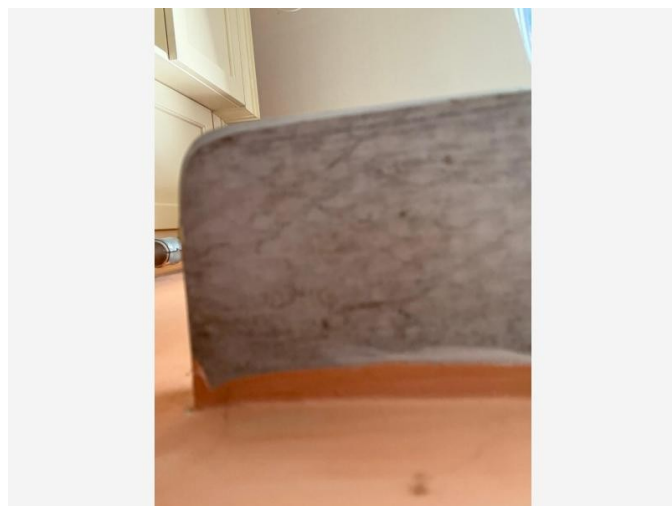
| Fiche 3: Venstertabletten in keuken en woonkamer..... | 35 |

| Beschrijving | Type | Actie |
|--|---|---|
| 3. Venstertabletten in keuken en woonkamer | Asbestmateriaal | Zorgvuldig beheren |

- Eenvoudige handelingen: mag via doe-het-zelf of door werknemer(s) met opleidingsattest eenvoudige handelingen
Als dit materiaal verwijderd kan worden zonder het te breken, te beschadigen... , dan mag met dit met eenvoudige handelingen. Vermijd stofvorming en stofverspreiding op elk moment van de werken. Bevochtig of fixeer het materiaal.

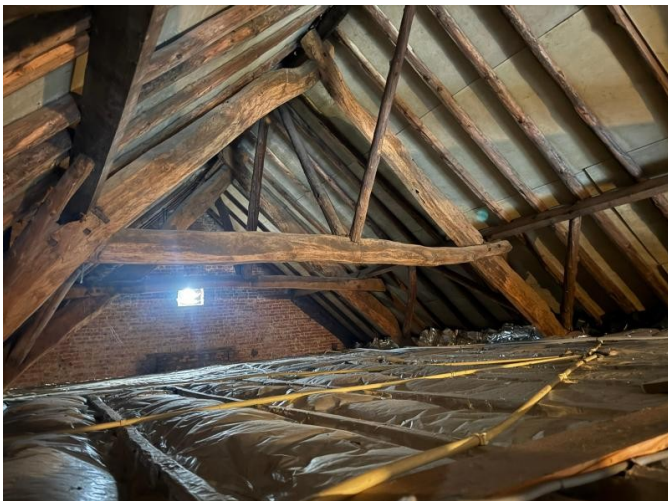
Fiche 4: Zoldervloer niet beloopbaar enkel draagbalken

Beperking

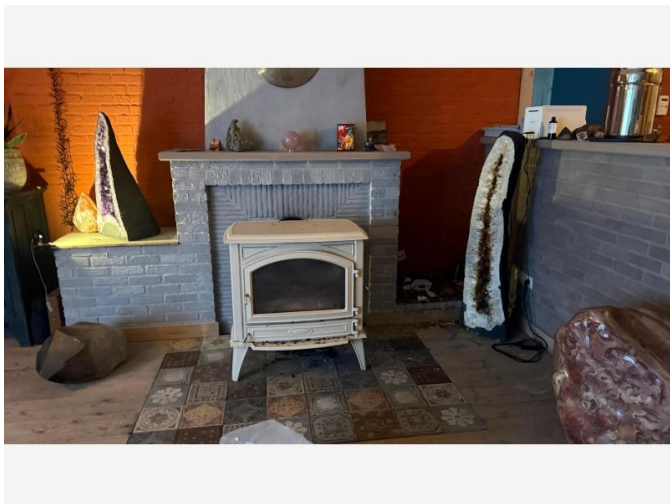
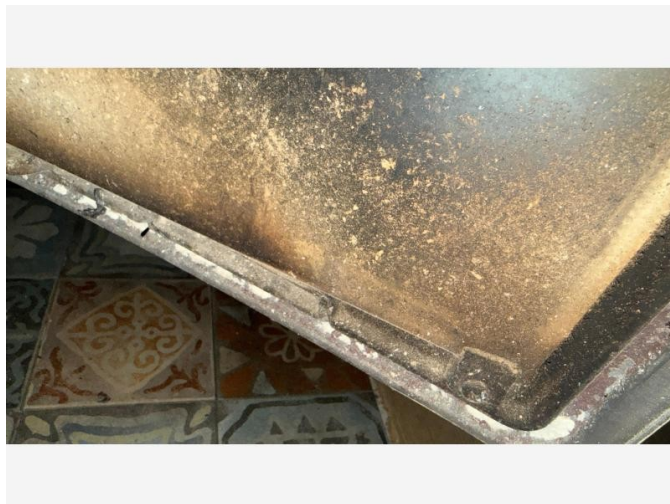
| Fiche 6: Geen kachelkoord in woonkamer 1..... | 43 |

Informatie over een niet-asbestverdacht materiaal

| Basis voor advies | De asbestdeskundige beoordeelt het materiaal als niet-asbestverdacht. |

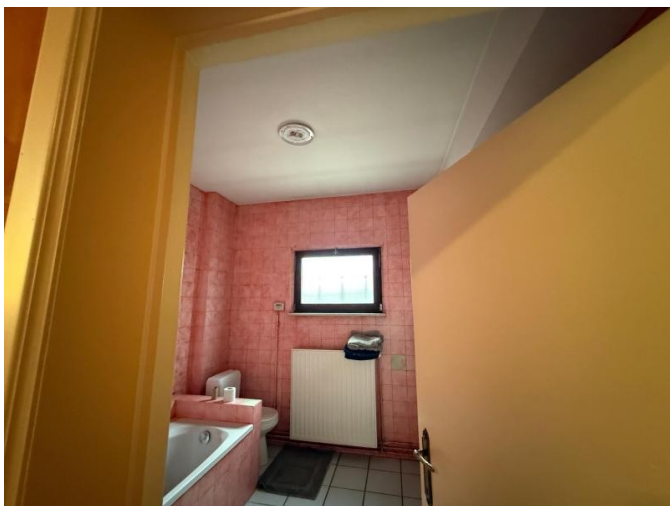
| Fiche 7: Faiencetegels (lijm) in keuken en badkamer..... | 44 |

Informatie over een materiaal dat de asbestdeskundige niet kan waarnemen of vaststellen

| Basis voor advies | Beoordeling op basis van expertise met een vaststelling door de asbestdeskundige. |

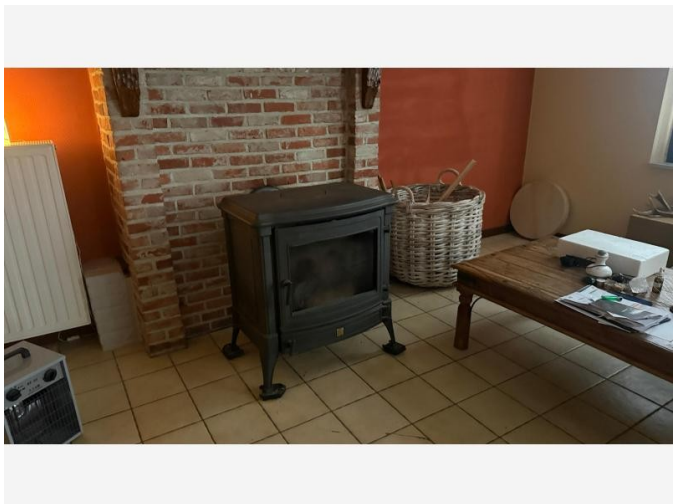
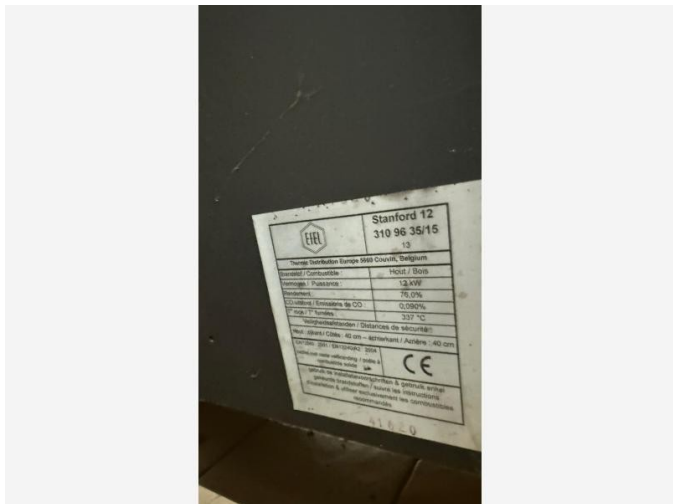
| Fiche 8: Kachelkoord in achterste woonkamer 2..... | 45 |

Informatie over een niet-asbestverdacht materiaal

| Basis voor advies | De asbestdeskundige beoordeelt het materiaal als niet-asbestverdacht. |
