Asbestinventarisatetest

Kerkstraat 22/5, 3910 Pelt

Attestnummer : **20251221-000168.000**

Uitgegeven op : **21.12.2025**

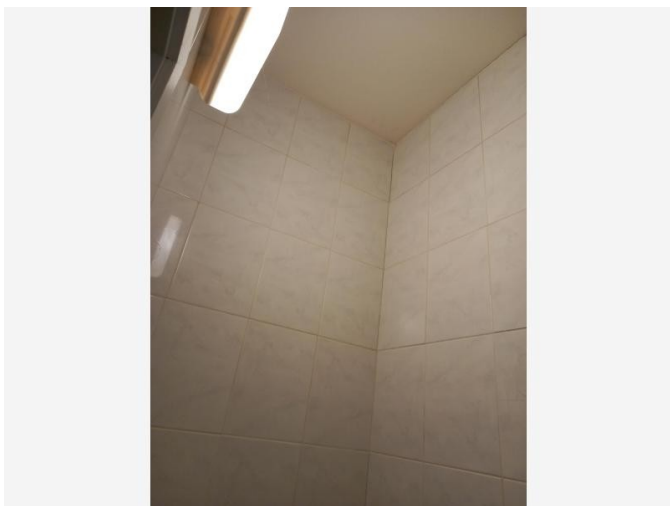
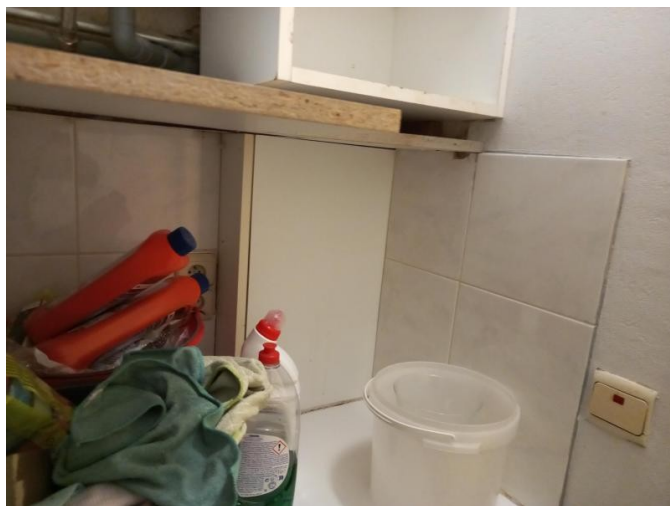
Mocht bij renovatie blijken dat de tegels niet in de mortel zijn gezet, dient de tegellijm nader te worden onderzocht.

Basis voor advies	Beoordeling op basis van expertise, zonder een vaststelling door de asbestdeskundige.
-------------------	---
