# Asbestinventarisatetest

Kerkstraat 194, 9150 Beveren-Kruibeke-Zwijndrecht

Attestnummer : 20260330-000041.000

Uitgegeven op : 30.03.2026

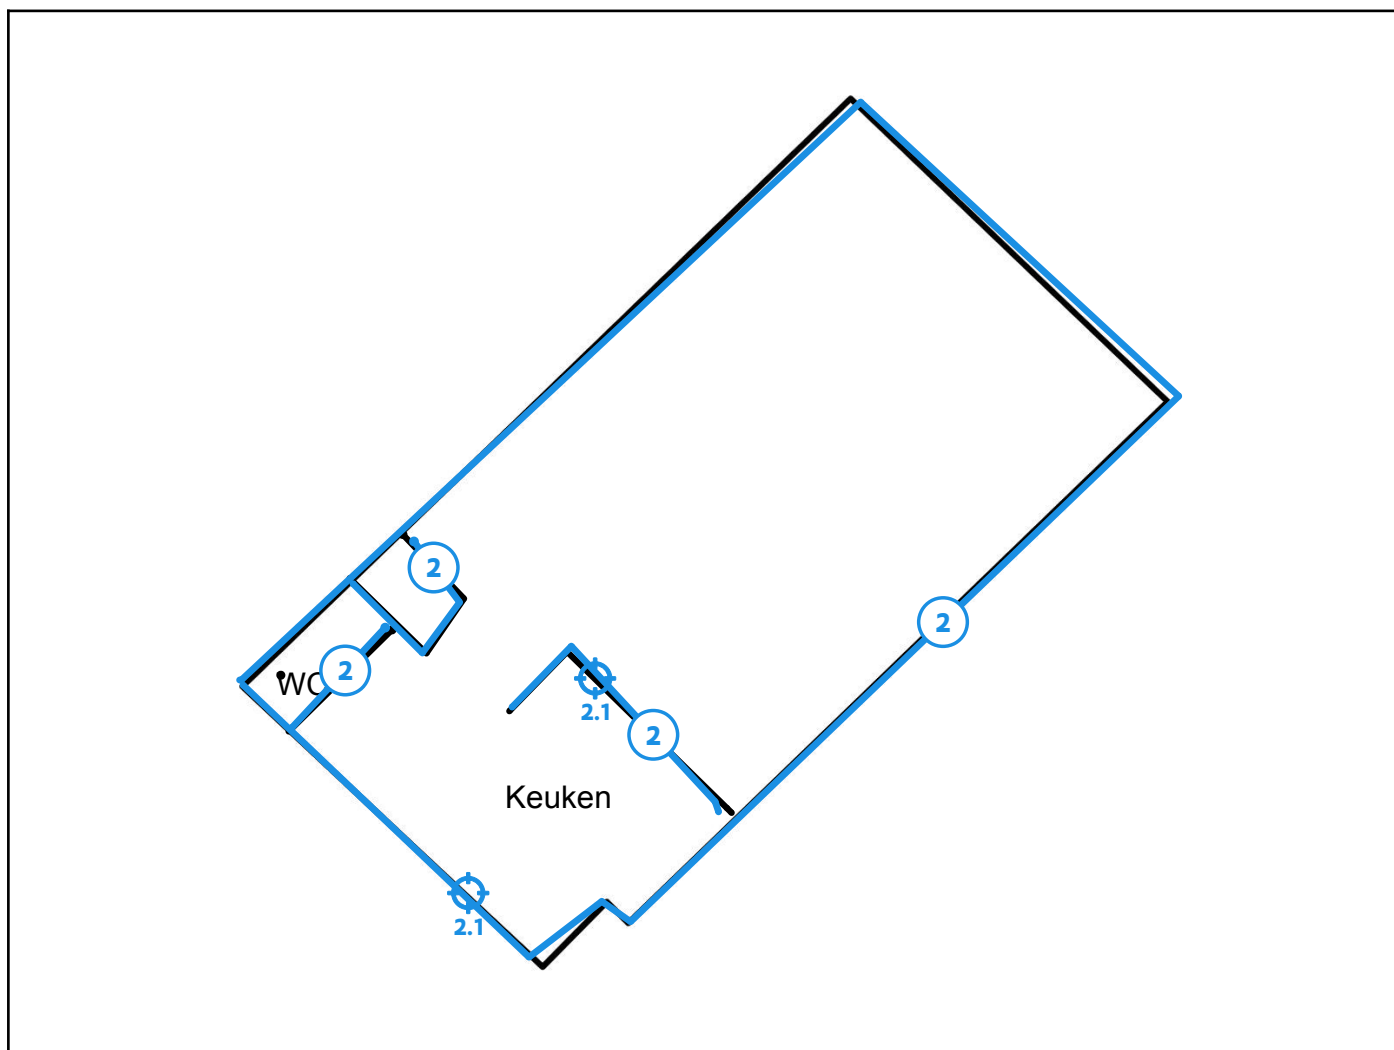
## Plan 1.1: GLV

Beschrijving	Type	Actie
2. pleisterwerken muur	Geen asbest	-
2.1 Code: pleister muur	Mengmonster	-

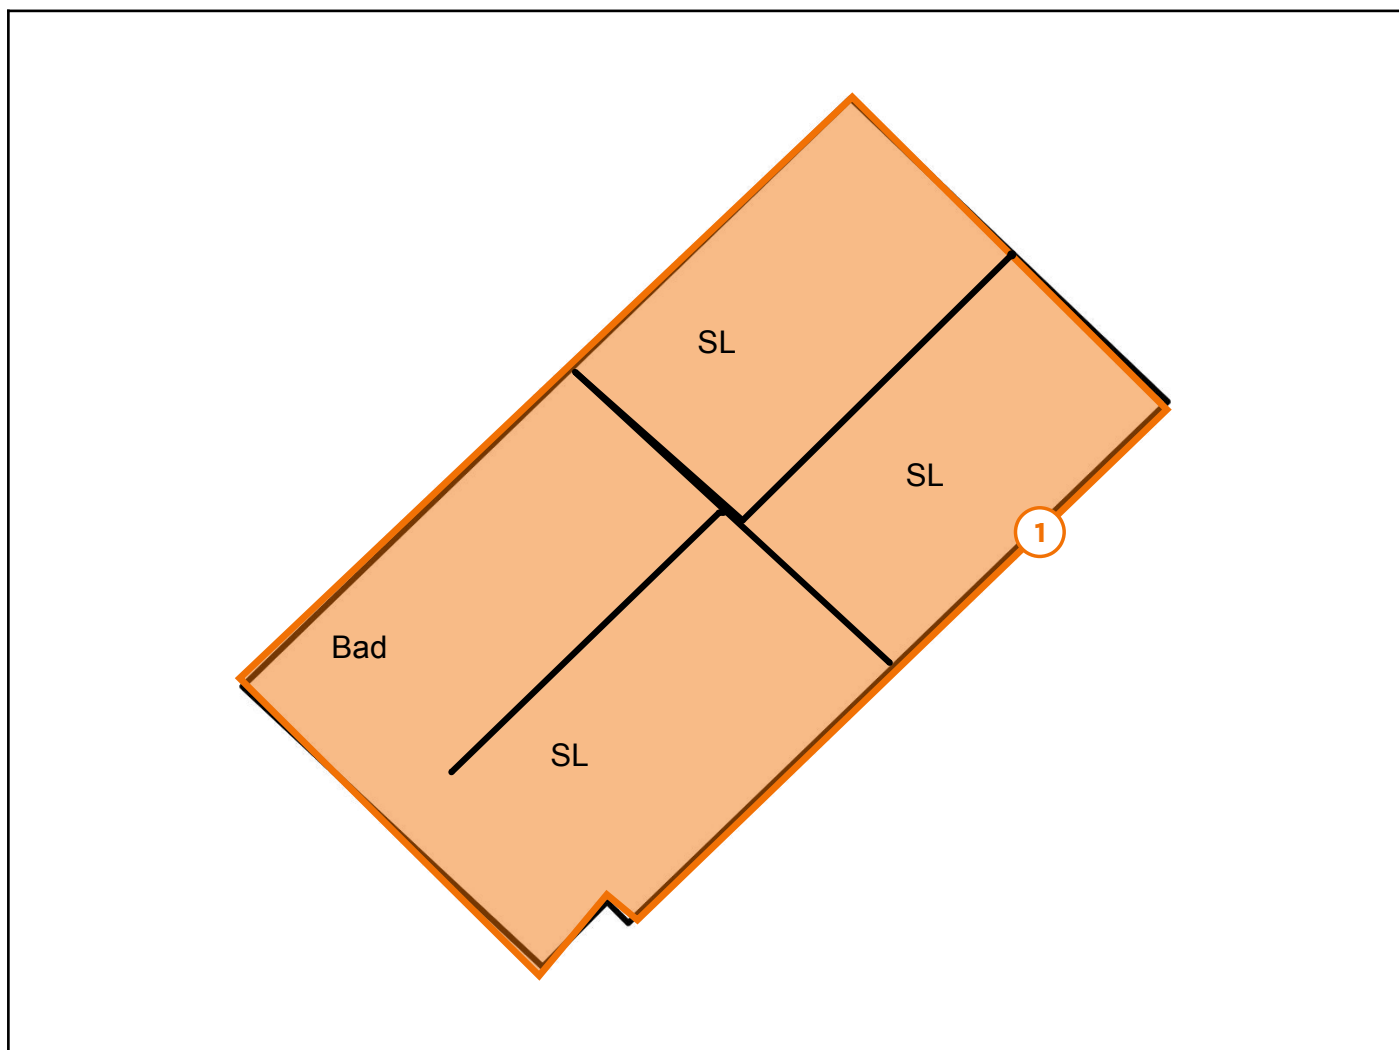
## Plan 1.2: Verdieping

Beschrijving	Type	Actie
1. onderdak	Asbestmateriaal	Maatregelen nemen

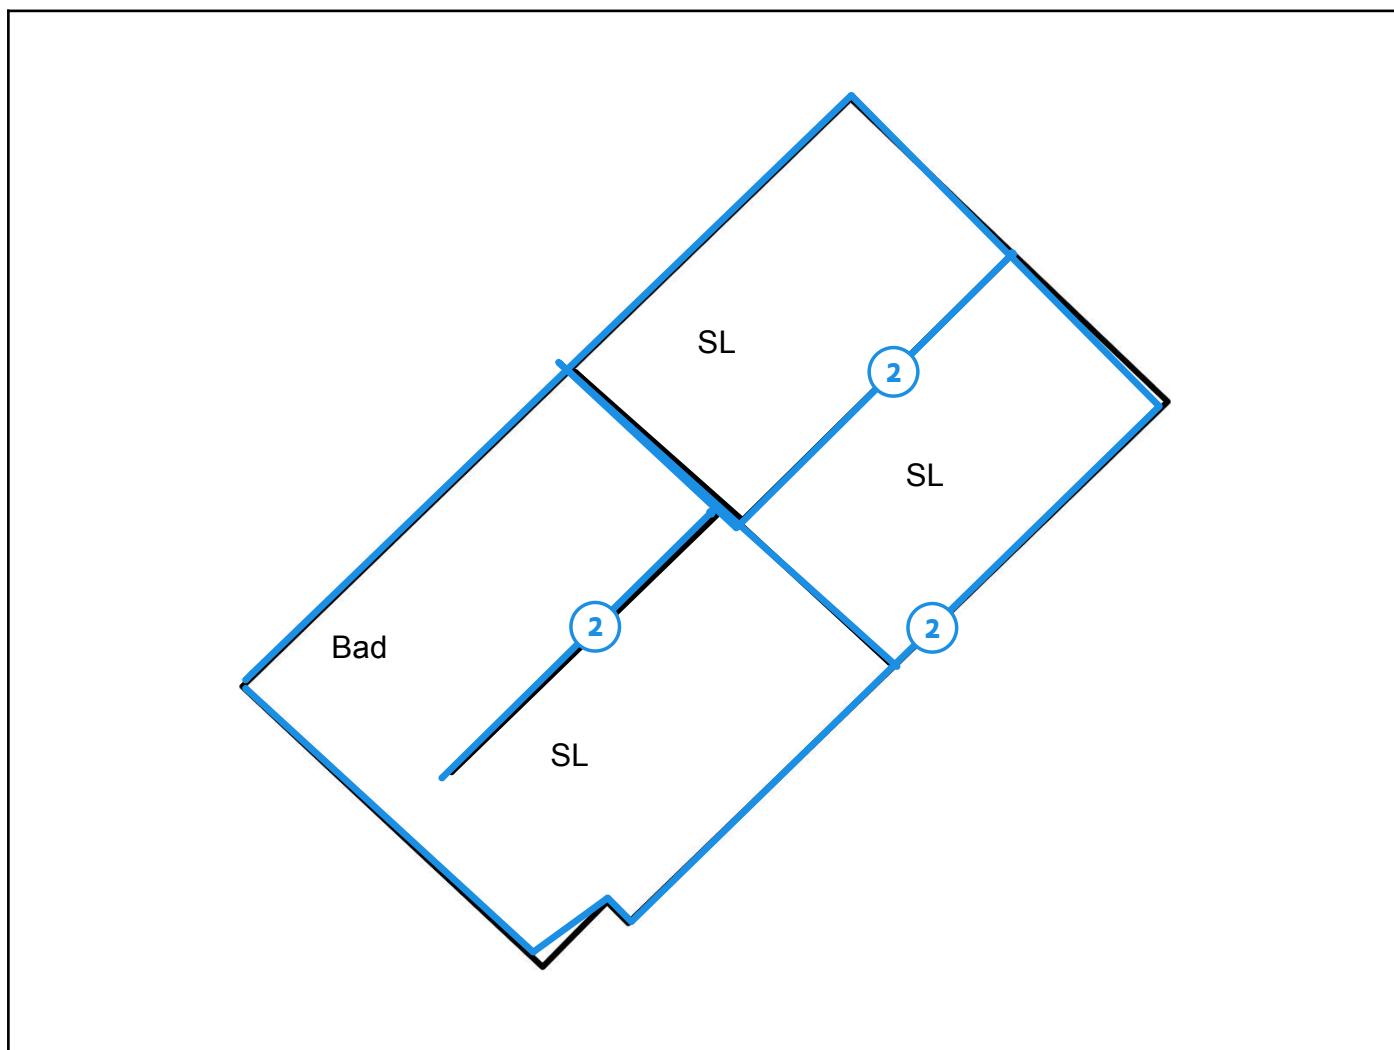
## Plan 1.3: Verdieping kopie

Beschrijving	Type	Actie
2. pleisterwerken muur	Geen asbest	-

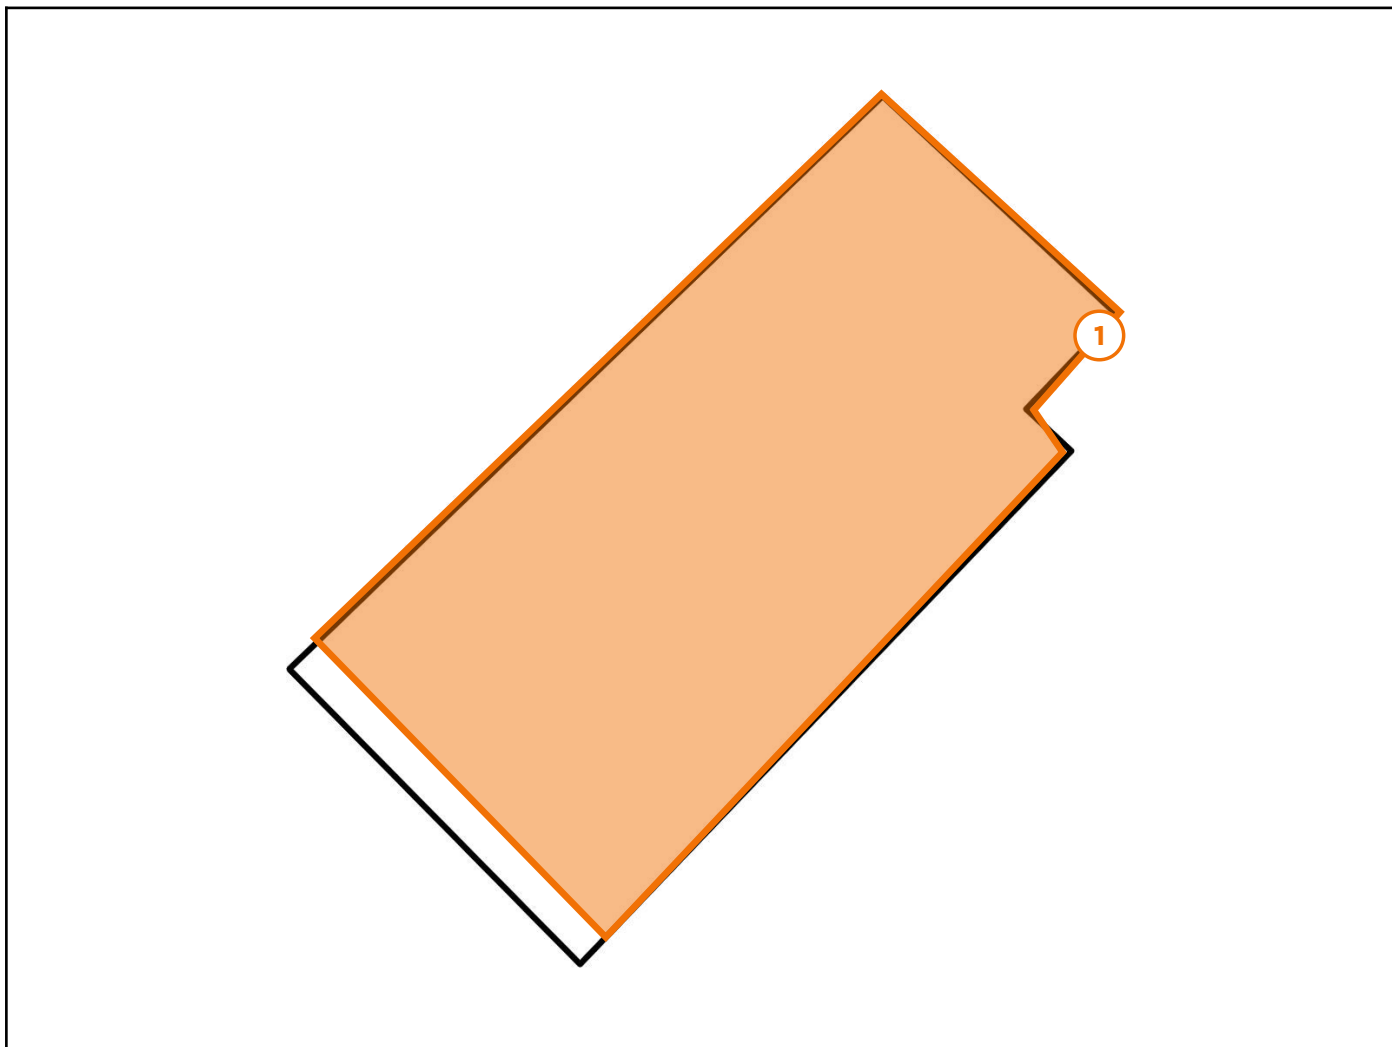
## Plan 2.1: Bijgebouw plan

Beschrijving	Type	Actie
1. onderdak	Asbestmateriaal	Maatregelen nemen

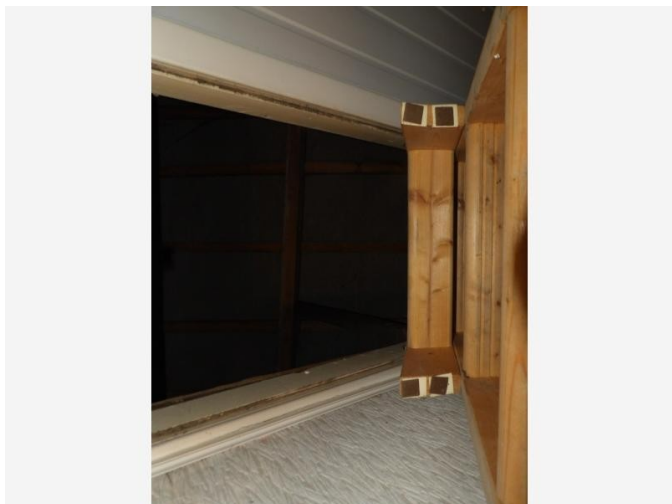
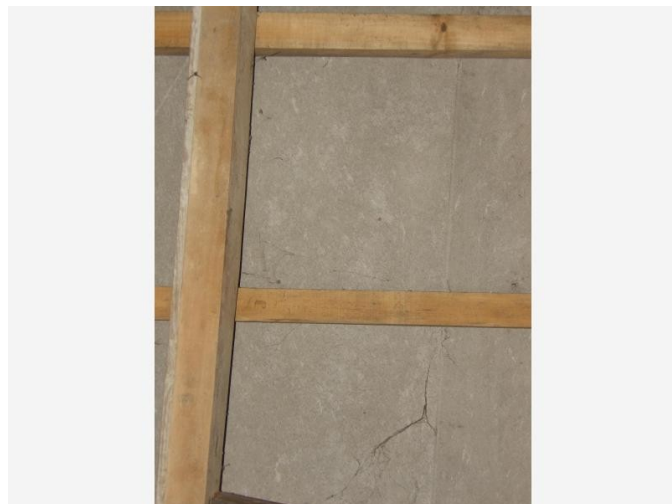
Overzichtsfoto

Detailfoto

Het asbestmateriaal valt onder de mijlpaal van 2040.

Eindbeoordeling materiaalrisico	Verhoogd materiaalrisico en/of verhoogde kans op vezelvrijgave
---------------------------------	----------------------------------------------------------------

Gebondenheid	Categorie 1: hechtgebonden in oorsprong
Asbestsoort (vezeltype)	Crocidoliet aanwezig
Asbestconcentratie	Laag (< 50%)
Afschermingsgraad van het gehele materiaal	Geheel of deels vrij aan de binnenlucht, maar geen contact met binnenluchtstromen
Toestand van het materiaal	Licht beschadigd, licht verweerd. Intacte calciumsilicaatplaat of materiaal met categorie 3-gebondenheid

<b>Beschrijving</b>	onderdak
<b>Omgeving</b>	Grenst aan binnen- en buitenlucht
<b>Primaire drager</b>	Schuin dak
<b>Asbestmateriaal</b>	Plaat, paneel, tablet - Type Menuiserite
<b>Bindmiddel van asbestmateriaal</b>	Cement
<b>Gebondenheid op basis van bindmiddel</b>	Hecht
<b>Hoeveelheid (oppervlakte - dikte - aantal)</b>	<ul style="list-style-type: none"><li>• 90,00 m<sup>2</sup> - 0,50 cm - 1 stuk</li></ul>
<b>Totaal volume</b>	0,45 m <sup>3</sup>
<b>Eenvoudig bereikbaar</b>	Nee <ul style="list-style-type: none"><li>• Het asbestmateriaal is bedekt (uitgezonderd laag verf, coating, behang, kunststof, textiel) en het wegnemen van het bedekkende materiaal kan niet zonder het bedekkende materiaal te beschadigen.</li></ul>
<b>Bevestigingswijze</b>	<ul style="list-style-type: none"><li>• Genageld, geniet</li></ul>
<b>Identificatiemethode</b>	De asbestdeskundige beoordeelt het materiaal als asbesthoudend, en dit zonder monsternamen.

- Zorg voor een veilig beheer. Vermijd het beschadigen van het asbestmateriaal. Controleer de toestand jaarlijks op wijzigingen.
- Voer bijkomende staalname(s) uit.

- Eenvoudige handelingen: enkel door erkend asbestverwijderaar  
Niet gemakkelijk te verwijderen

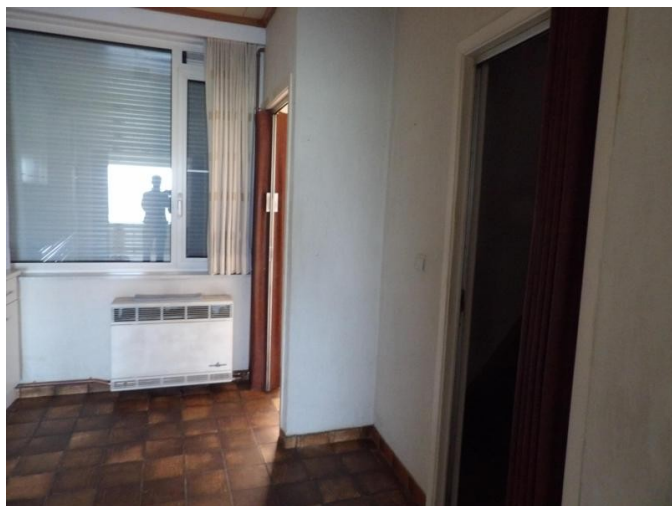
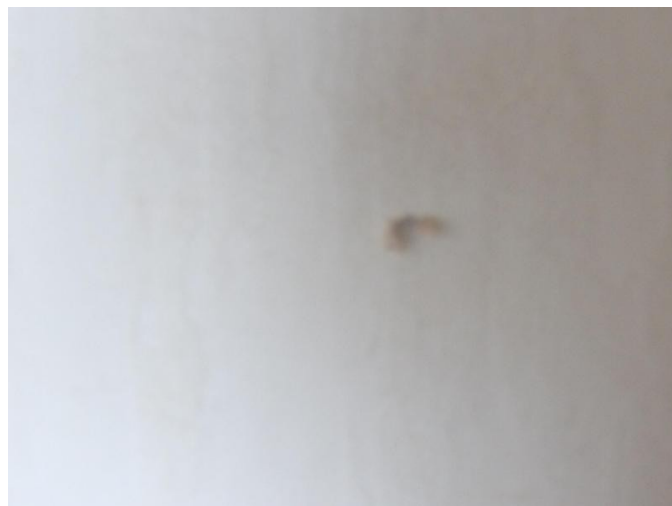
## Fiche 2: pleisterwerken muur

Geen asbest

#	Type	Referentie	Resultaat
2.1	Mengmonster	pleister muur	Geen asbest
