Asbestinventarisatetest

Brandstraat 145, 2400 Mol

Attestnummer : 20260324-000222.000

Uitgegeven op : 24.03.2026

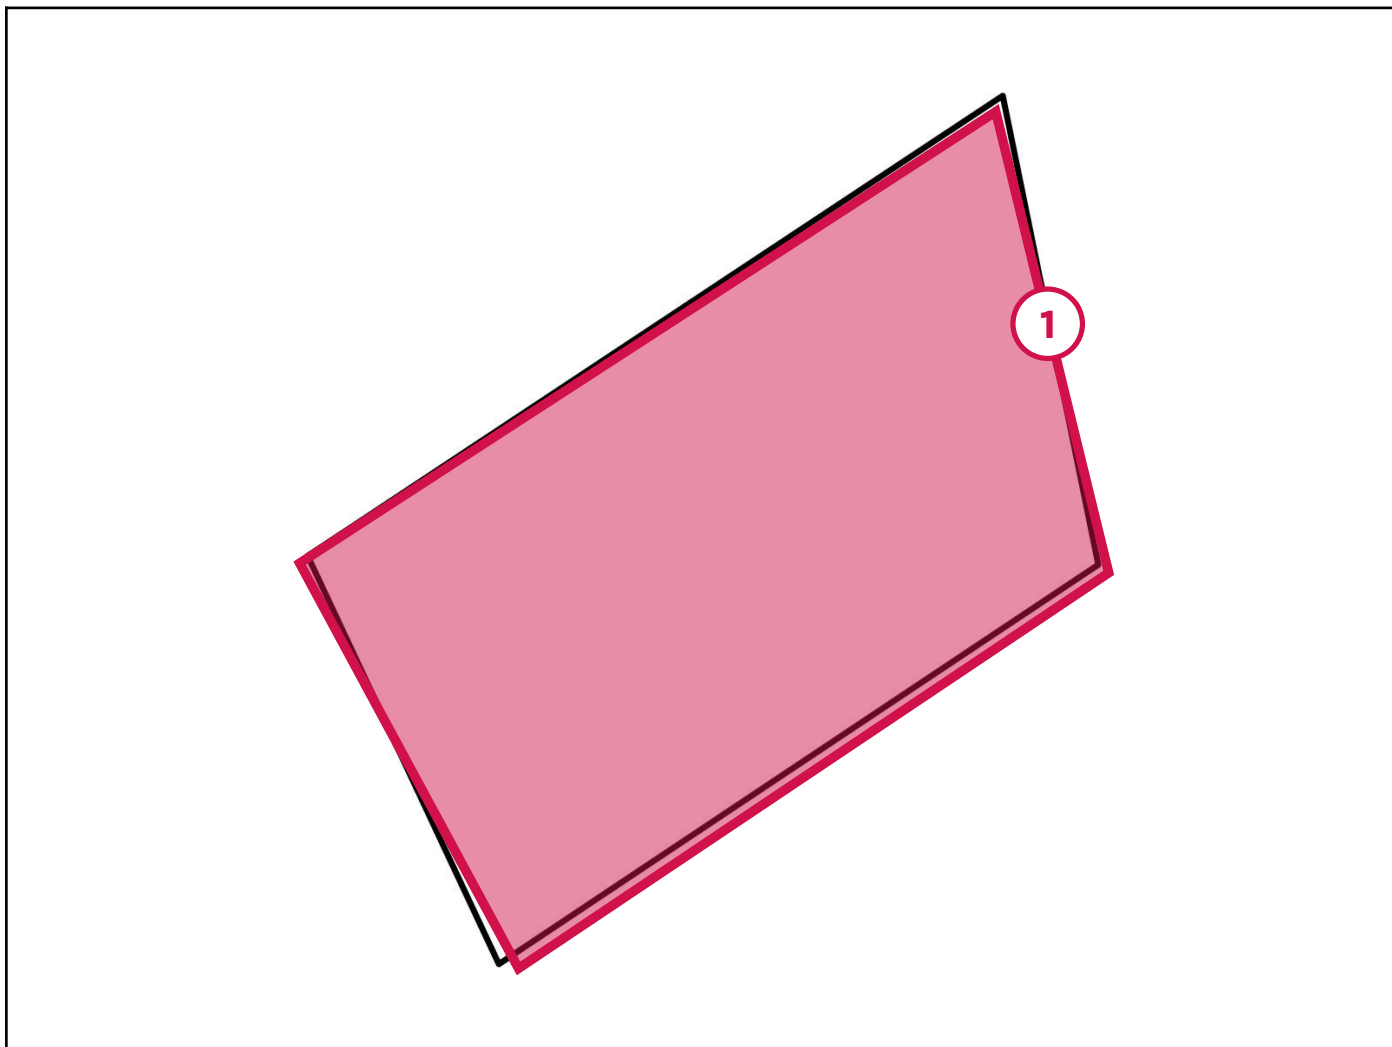
Plan 3.1: Garage plan

Beschrijving	Type	Actie
1. Golfplaten (met staalname) garage	Asbestmateriaal	Dringend verwijderen

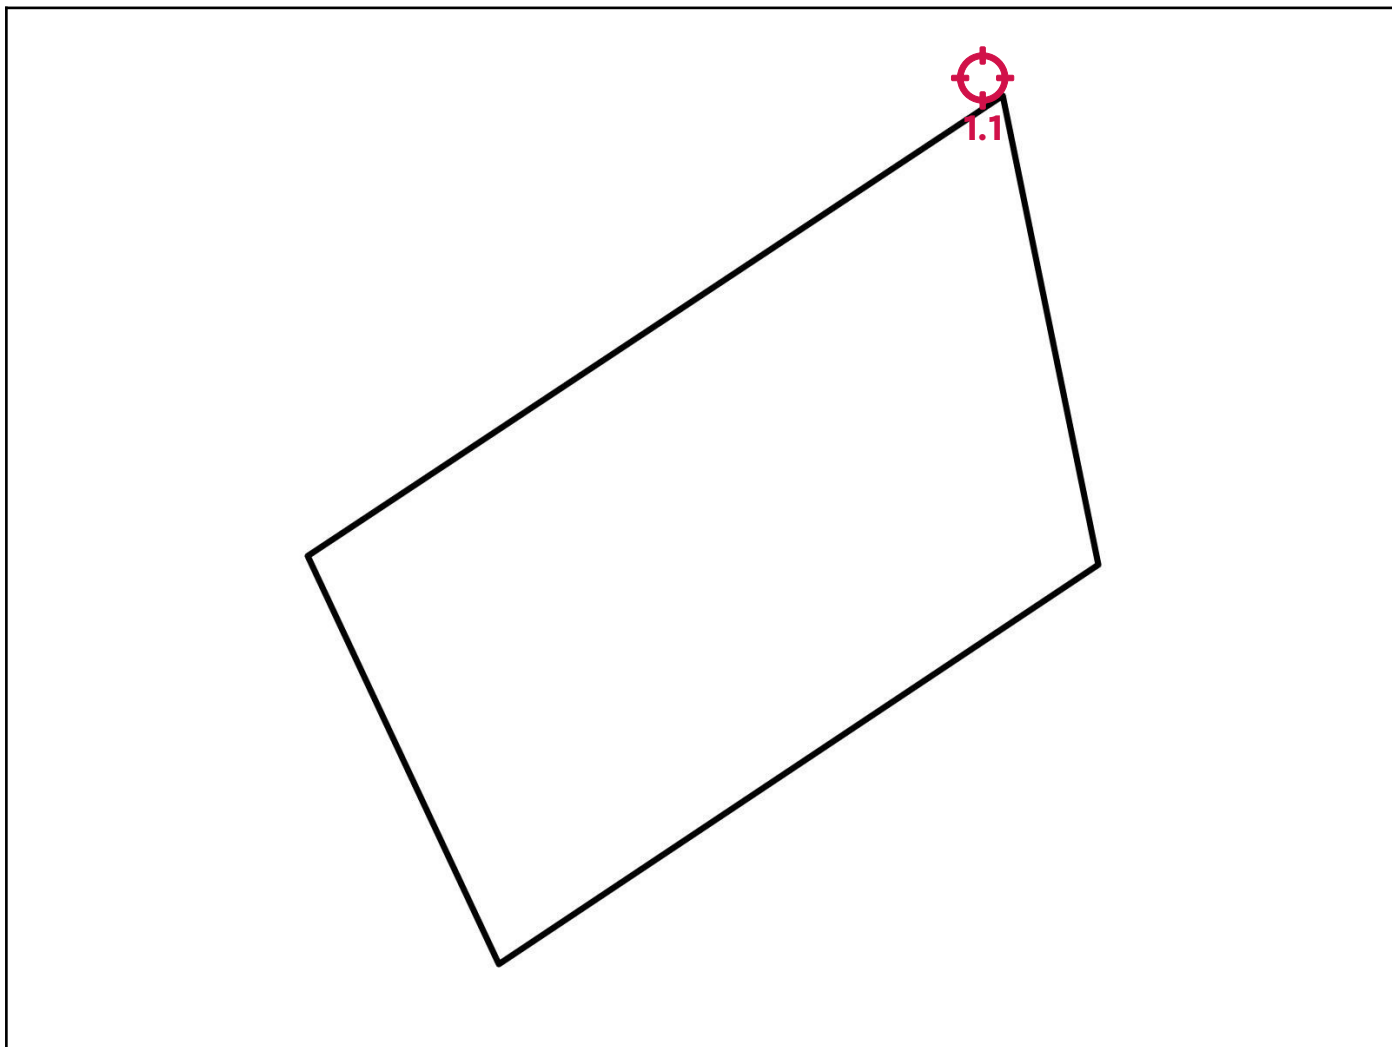
Plan 3.3: Garage plan

Beschrijving	Type	Actie
1. Golfplaten (met staalname) garage	Asbestmateriaal	Dringend verwijderen
1.1 Code: 3	Puntmonster	-

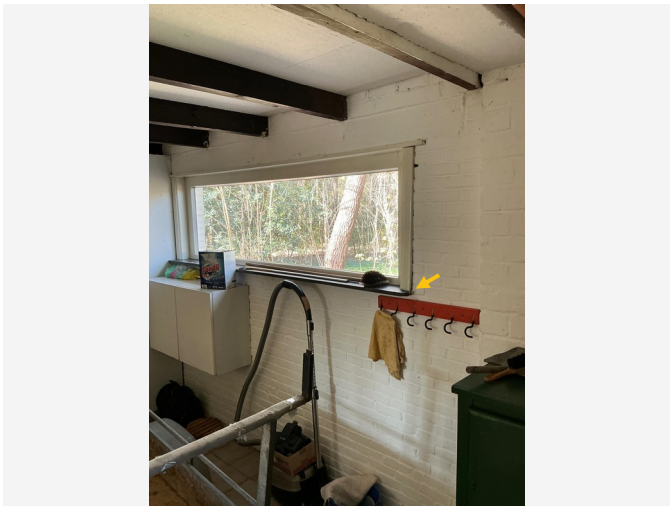
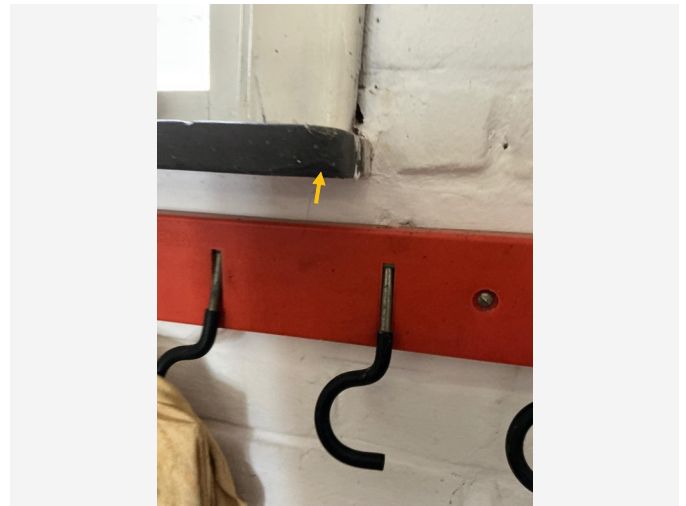
Het asbestmateriaal valt onder de mijlpaal van 2040.

Eindbeoordeling materiaalrisico	Laag materiaalrisico en/of verlaagde kans op vezelvrijgave
---------------------------------	--

Gebondenheid	Categorie 1: hechtgebonden in oorsprong
Asbestsoort (vezeltype)	Alleen chrysotiel aanwezig
Asbestconcentratie	Laag (< 50%)
Afschermingsgraad van het gehele materiaal	Geheel of deels vrij aan binnenluchtstromen
Toestand van het materiaal	Licht beschadigd, licht verweerd. Intacte calciumsilicaatplaat of materiaal met categorie 3-gebondenheid

#	Type	Referentie	Resultaat
2.1	Puntmonster	5	Chrysotiel

Beschrijving	Venstertablet/deurdorpel binnen (massal)
Omgeving	Binnen
Primaire drager	Wandopening verticaal (raam, deur, ...)
Asbestmateriaal	Plaat, paneel, tablet - Type Massal
Bindmiddel van asbestmateriaal	Cement
Gebondenheid op basis van bindmiddel	Hecht
Hoeveelheid (oppervlakte - dikte - aantal)	<ul style="list-style-type: none">• 12,00 m² - 1,00 cm - 1 stuk
Totaal volume	0,12 m ³
Eenvoudig bereikbaar	Ja
Bevestigingswijze	<ul style="list-style-type: none">• Verlijmd, ingegoten, versmeerd
Identificatiemethode	Een monstername door de asbestdeskundige met laboanalyse door een asbestlabo.
Destructieve handeling voor identificatie	Nee
Opmerking	Visueel verdacht beschouwd. Aantal stuks X De vermelde oppervlaktes, diktes, gewichten en volumes betreffen een beredeneerde schatting. Er worden geen rechten verleend aan deze oppervlaktes/diktes/volumes.

- Zorg voor een veilig beheer. Vermijd het beschadigen van het asbestmateriaal. Controleer de toestand jaarlijks op wijzigingen.
- Voer bijkomende staalname(s) uit.

- Eenvoudige handelingen: mag via doe-het-zelf of door werknemer(s) met opleidingsattest eenvoudige handelingen
EH via doe-het zelf : De dorpels of tabletten kunnen voorzichtig losgebeiteld worden, zonder de toepassing zelf te breken , extra bevochtigen om stof te voorkomen Standaard dragen van de nodige wegwerp beschermingsmiddelen FFP 3 masker , handschoenen en tyvec CAT III type 5-6 , afwasbaar schoeisel Verpakken in dubbel plastic folie , sluit luchtdicht af en afvoeren naar het containerpark als hechtgebonden asbestafval. Voor hechtgebonden toepassingen: Bij verwijdering door doe-het-zelf moet men dit afval dubbel en luchtdicht verpakt aandienen bij het gemeentelijk recyclagepark. Men raadpleegt best op voorhand de voorwaarden van het recyclagepark. Zie ook link Zie <https://ovam.vlaanderen.be/wie-mag-wat-verwijderen> <https://ovam.vlaanderen.be/voorzorgsmaatregelen-bij-asbestverwijdering> <https://ovam.vlaanderen.be/asbestafval-afvoeren> Zie ook wetgevend kader (website van de OVAM en CODEX boek VI titel 3). <http://werk.belgie.be/sites/default/files/content/documents/Welzijn%20op%20het>

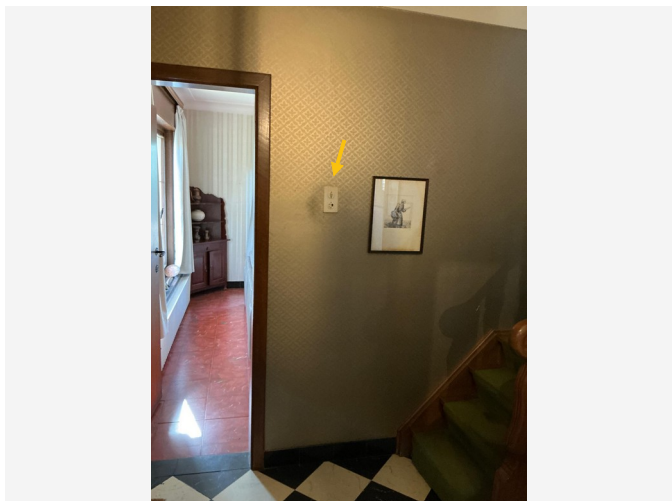
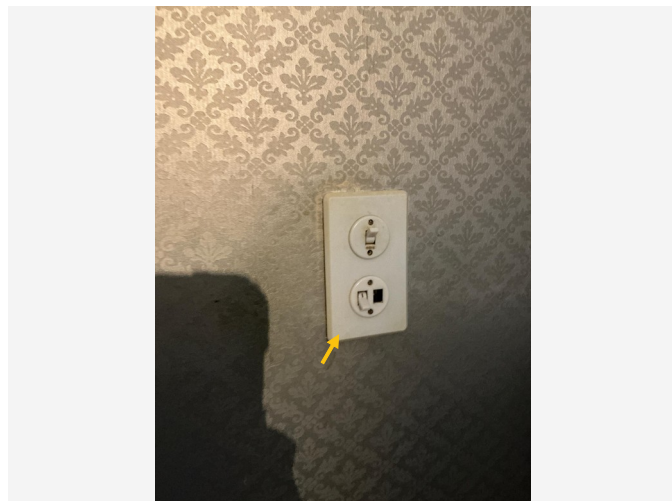
Fiche 3: Bakeliet toep.(schakelaars-stopcontact.-verdeeldozen-radiatorknoppen)

Het asbestmateriaal valt onder de mijlpaal van 2040.

Beschrijving	Bakeliet toep.(schakelaars-stopcontact.-verdeeldozen-radiatorknoppen)
Omgeving	Binnen
Primaire drager	Communicatie en elektrische infrastructuur en uitrusting
Asbestmateriaal	Plaat, paneel, tablet - Type Bakeliet
Bindmiddel van asbestmateriaal	Kunststof of -hars
Gebondenheid op basis van bindmiddel	Hecht
Hoeveelheid (oppervlakte - dikte - aantal)	• 1,00 m ² - 1,00 cm - 1 stuk
Totaal volume	0,01 m ³
Eenvoudig bereikbaar	Ja
Bevestigingswijze	• Geschroefd
Identificatiemethode	De asbestdeskundige beoordeelt het materiaal als asbestverdacht en dus asbesthoudend, en dit zonder monstername. Motivatie: De monstername brengt andere schade aan dan schade die inherent is aan de monstername.
Destructieve handeling voor identificatie	Nee
Opmerking	Het is moeilijk te bepalen of de bakeliettoepassingen in de woning ook effectief asbesthoudend zijn (het kan ook gaan om de asbestvrije variant). Er werd geen monster genomen ovw beschadiging aan een elektrisch gerelateerde toepassing, extra controle bij verwijdering van het verdacht materiaal.

- Zorg voor een veilig beheer. Vermijd het beschadigen van het asbestmateriaal. Controleer de toestand jaarlijks op wijzigingen.
- Voer bijkomende staalname(s) uit.

- Eenvoudige handelingen: mag via doe-het-zelf of door werknemer(s) met opleidingsattest eenvoudige handelingen
Schakelaars, stopcontacten en andere gelijkaardige toepassingen kunnen eenvoudig losgeschroefd worden --> EH doe-het-zelf. Afgesloten of verzegelde kast --> EH opgeleid techniker personeel 8u basisopleiding asbest. Voor elektrische infrastructuur en uitrusting dient u vooraleer men deze toepassing gaat bevochtigen de elektriciteit af te sluiten (zoniet elektrocutie-/brandgevaar). standaard dragen van de nodige wegwerp beschermingsmiddelen FFP 3 masker , handschoenen en tyvec CAT III type 5-6 , afspoelbaar schoeisel Losschroeven en dubbel verpakken in plastic , sluit luchtdicht af en breng dit als hechtgebonden afval naar een plaatselijk containerpark. Voor hechtgebonden toepassingen: Bij verwijdering door doe-het-zelf moet men dit afval dubbel en luchtdicht verpakt aandienen bij het gemeentelijk recyclagepark. Men raadpleegt best op voorhand de voorwaarden van het recyclagepark.

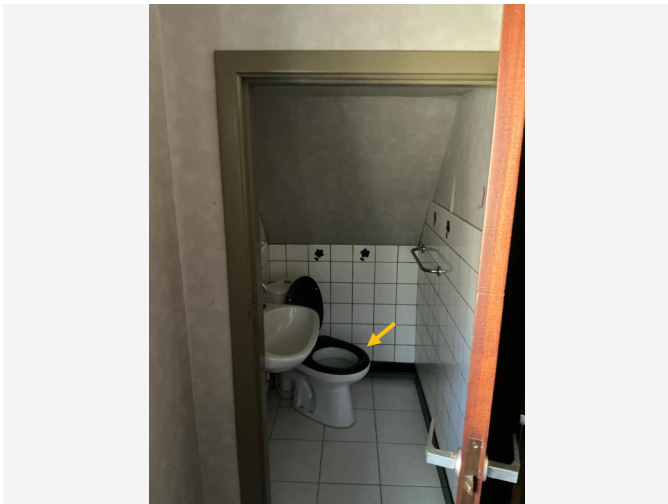
Beschrijving	Bakeliet wc bril
Omgeving	Binnen
Primaire drager	Sanitaire infrastructuur en uitrusting (toe- en afvoer)
Asbestmateriaal	Plaat, paneel, tablet - Type Bakeliet
Bindmiddel van asbestmateriaal	Kunststof of -hars
Gebondenheid op basis van bindmiddel	Hecht
Hoeveelheid (oppervlakte - dikte - aantal)	<ul style="list-style-type: none"> • 1,00 m² - 1,00 cm - 1 stuk
Totaal volume	0,01 m ³
Eenvoudig bereikbaar	Ja
Bevestigingswijze	<ul style="list-style-type: none"> • Geschroefd
Identificatiemethode	<p>De asbestdeskundige beoordeelt het materiaal als asbestverdacht en dus asbesthoudend, en dit zonder monstername.</p> <p>Motivatie: De monstername brengt andere schade aan dan schade die inherent is aan de monstername.</p>
Destructieve handeling voor identificatie	Nee
Opmerking	<p>Het is moeilijk te bepalen of de bakeliettoepassingen in de woning ook effectief asbesthoudend zijn (het kan ook gaan om de asbestvrije variant).</p> <p>Er werd geen monster genomen ovw beschadiging aan een elektrisch gerelateerde toepassing, extra controle bij verwijdering van het verdacht materiaal.</p>

- Eenvoudige handelingen: mag via doe-het-zelf of door werknemer(s) met opleidingsattest eenvoudige handelingen
Schakelaars, stopcontacten en andere gelijkaardige toepassingen kunnen eenvoudig losgeschroefd worden --> EH doe-het-zelf. Afgesloten of verzegelde kast --> EH opgeleid techniek personeel 8u basisopleiding asbest. Voor elektrische infrastructuur en uitrusting dient u vooraleer men deze toepassing gaat bevochtigen de elektriciteit af te sluiten (zoniet elektrocutie-/brandgevaar). standaard dragen van de nodige wegwerp beschermingsmiddelen FFP 3 masker , handschoenen en tyvec CAT III type 5-6 , afspoelbaar schoeisel Losschroeven en dubbel verpakken in plastic , sluit luchtdicht af en breng dit als hechtgebonden afval naar een plaatselijk containerpark. Voor hechtgebonden toepassingen: Bij verwijdering door doe-het-zelf moet men dit afval dubbel en luchtdicht verpakt aandienen bij het gemeentelijk recyclagepark. Men raadpleegt best op voorhand de voorwaarden van het recyclagepark.

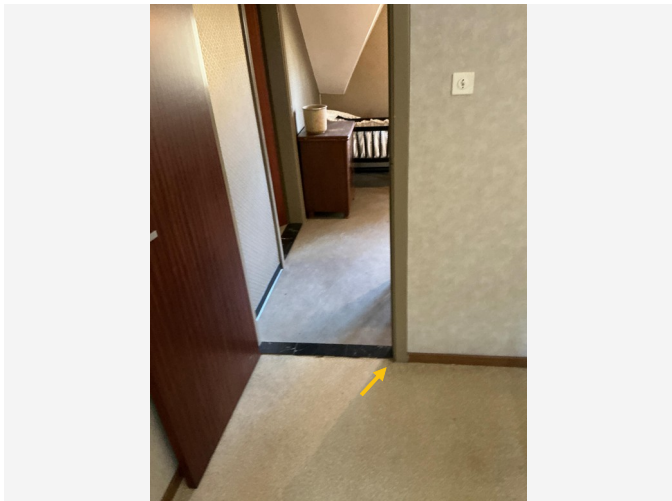
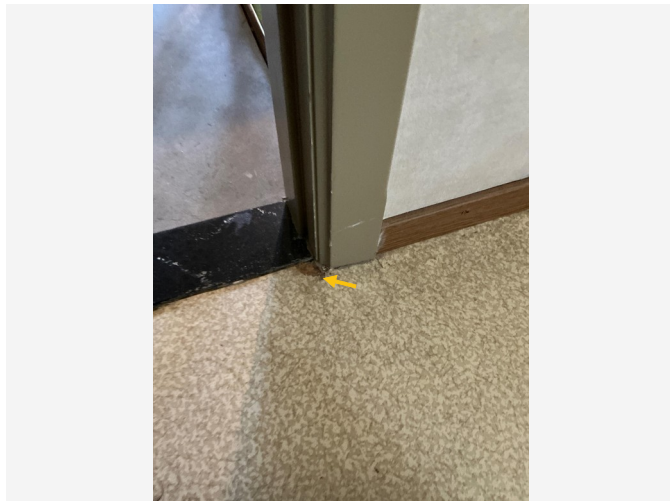
Fiche 14: Vinylvloer met kartonlaag gelijmd slaapkamer 2

Geen asbest

Beschrijving	Vinylvloer met kartonlaag gelijmd slaapkamer 2
Omgeving	Binnen
Primaire drager	Vloer
Bindmiddel van materiaal	Karton - papier - viltachtig
Gebondenheid op basis van bindmiddel	Niet-hechtgebonden
Hoeveelheid (oppervlakte - aantal)	<ul style="list-style-type: none">• 12,00 m² - 1 stuk
Totale oppervlakte	12,00 m ²
Identificatiemethode	Een monstername door de asbestdeskundige met laboanalyse door een asbestlabo.
Destructieve handeling voor identificatie	Nee
Opmerking	<p>De bovenzijde bestaat uit kunststof (vinyl). De onderzijde van het vloerzeil bestaat uit karton.</p> <p>De vermelde oppervlaktes en volumes betreffen een beredeneerde schatting. Er worden geen rechten verleend aan deze oppervlaktes/volumes. De dikte is een schatting die voorkomt uit de monsterplaatsen en is daarom niet altijd representatief</p>

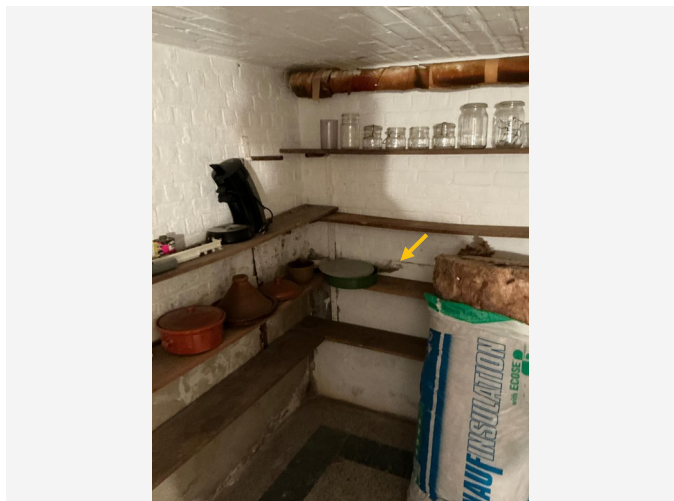
Fiche 16: Cementering binnentoepassing (met staalname)

Geen asbest

Beschrijving	Cementering binnentoepassing (met staalname)
Omgeving	Binnen
Primaire drager	Binnenwand
Bindmiddel van materiaal	Cement
Gebondenheid op basis van bindmiddel	Hecht
Hoeveelheid (gewicht - aantal)	<ul style="list-style-type: none">• 1.200,00 kg - 1 stuk
Totaal gewicht	1.200,00 kg
Identificatiemethode	Een monstername door de asbestdeskundige met laboanalyse door een asbestlabo.
Destructieve handeling voor identificatie	Nee
Opmerking	<p>De vermelde oppervlaktes en volumes betreffen een beredeneerde schatting. Er worden geen rechten verleend aan deze oppervlaktes/volumes. De dikte is een schatting die voorkomt uit de monsterplaatsen en is daarom niet altijd representatief.</p> <p>(staal genomen van twee plaatsen)</p>

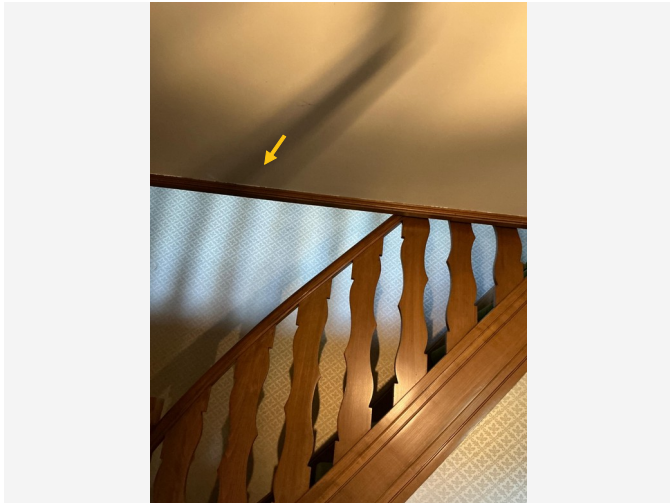
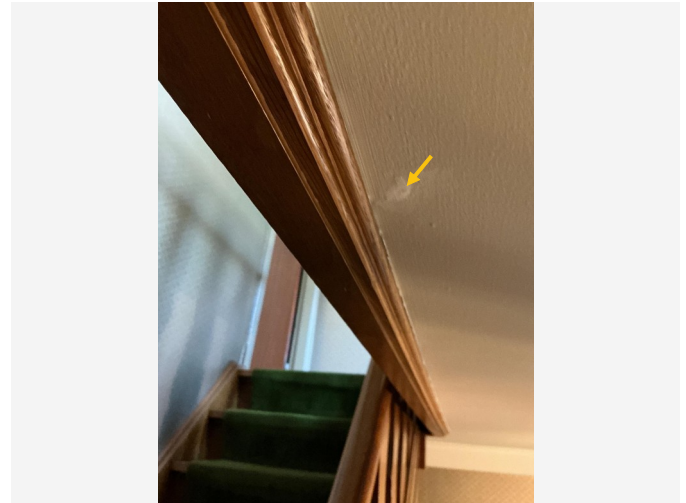
Fiche 18: Plafondpleister

Geen asbest

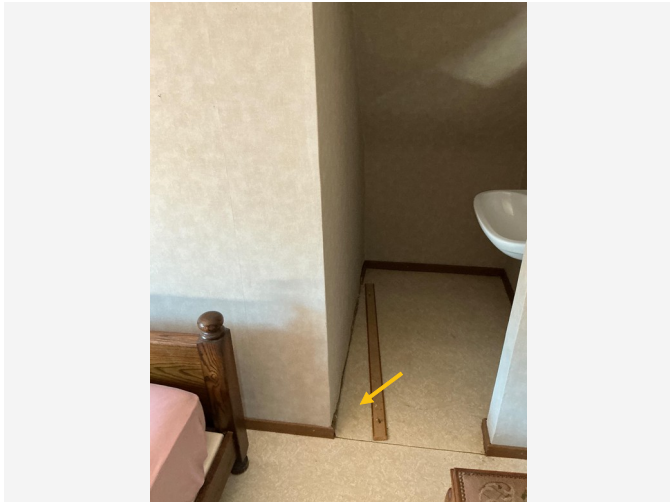
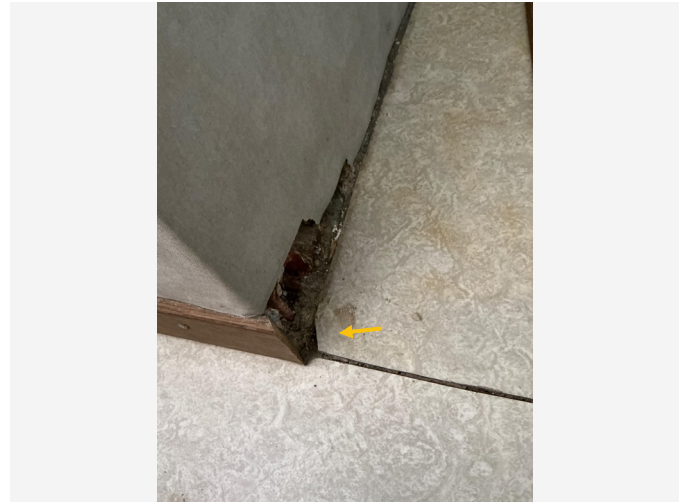
Fiche 19: Vinylvloer met kartonlaag gelijmd slaapkamer 1

Geen asbest

Beschrijving	Vinylvloer met kartonlaag gelijmd slaapkamer 1
Omgeving	Binnen
Primaire drager	Vloer
Bindmiddel van materiaal	Karton - papier - viltachtig
Gebondenheid op basis van bindmiddel	Niet-hechtgebonden
Hoeveelheid (oppervlakte - aantal)	• 15,00 m ² - 1 stuk
Totale oppervlakte	15,00 m ²
Identificatiemethode	Een monstername door de asbestdeskundige met laboanalyse door een asbestlabo.
Destructieve handeling voor identificatie	Nee
Opmerking	<p>De bovenzijde bestaat uit kunststof (vinyl). De onderzijde van het vloerzeil bestaat uit karton.</p> <p>De vermelde oppervlaktes en volumes betreffen een beredeneerde schatting. Er worden geen rechten verleend aan deze oppervlaktes/volumes. De dikte is een schatting die voorkomt uit de monsterplaatsen en is daarom niet altijd representatief</p>
