# Asbestinventarisatattest

Kerkstraat 123, 1653 Beersel

Attestnummer : 20260308-000002.000

**Niet-asbestveilig**

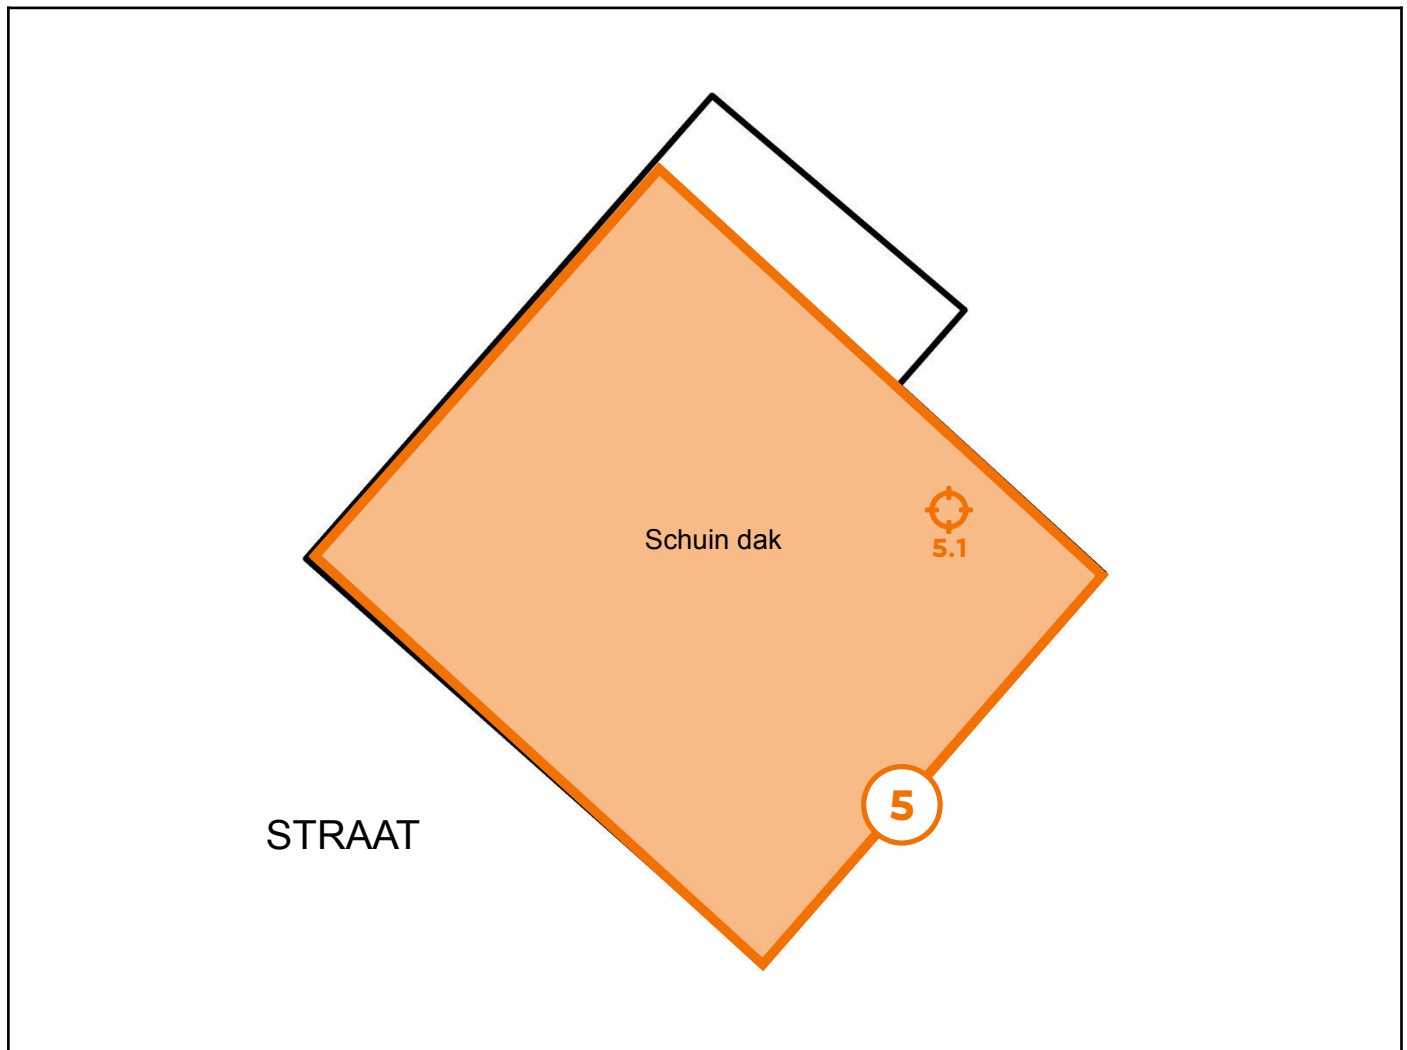
## Plan 1.1: Woning plan - Dak

| Beschrijving | Type | Actie |
|---|---|---|
| 5. Leien in vezelcement - Dak | Asbestmateriaal | <a href="#">Verwijderen</a> |

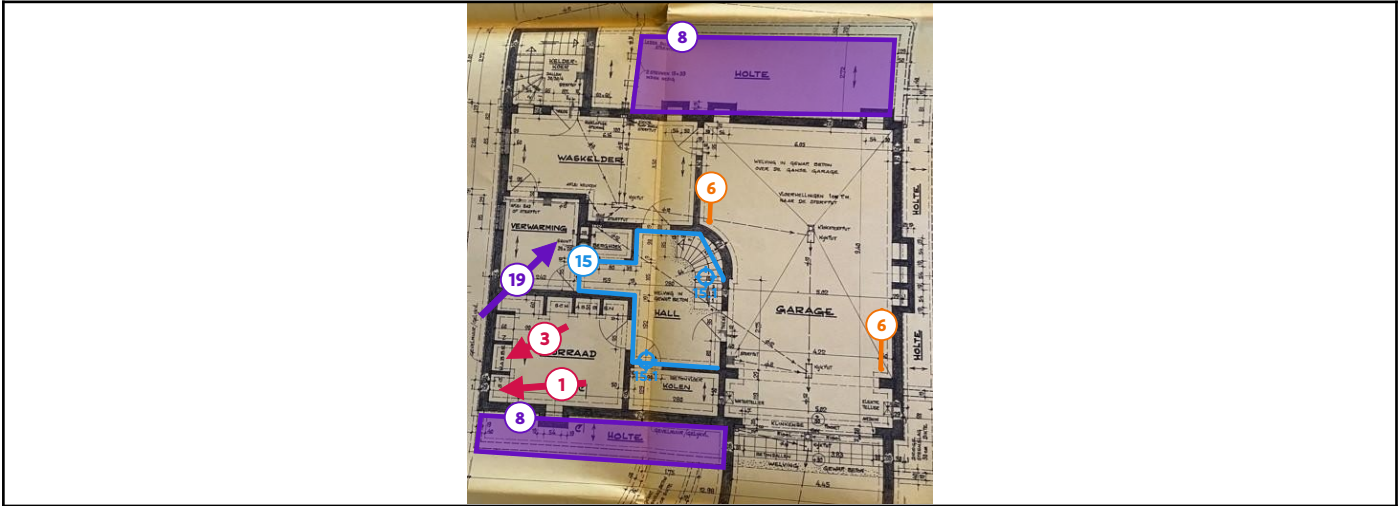
# Plan 1.10: Woning plan - Kelder - VD -1

| Beschrijving | Type | Actie |
|---|---|---|
| 1. Nok in vezelcement - Kelder - VD -1 | Asbestmateriaal | Dringend verwijderen |
| 3. Leien in vezelcement - Kelder - VD -1 | Asbestmateriaal | Dringend verwijderen |
| 6. Pakking radiatorop | Asbestmateriaal | Verwijderen |
| 8. Kruipkelder - VD -1 | Beperking | - |

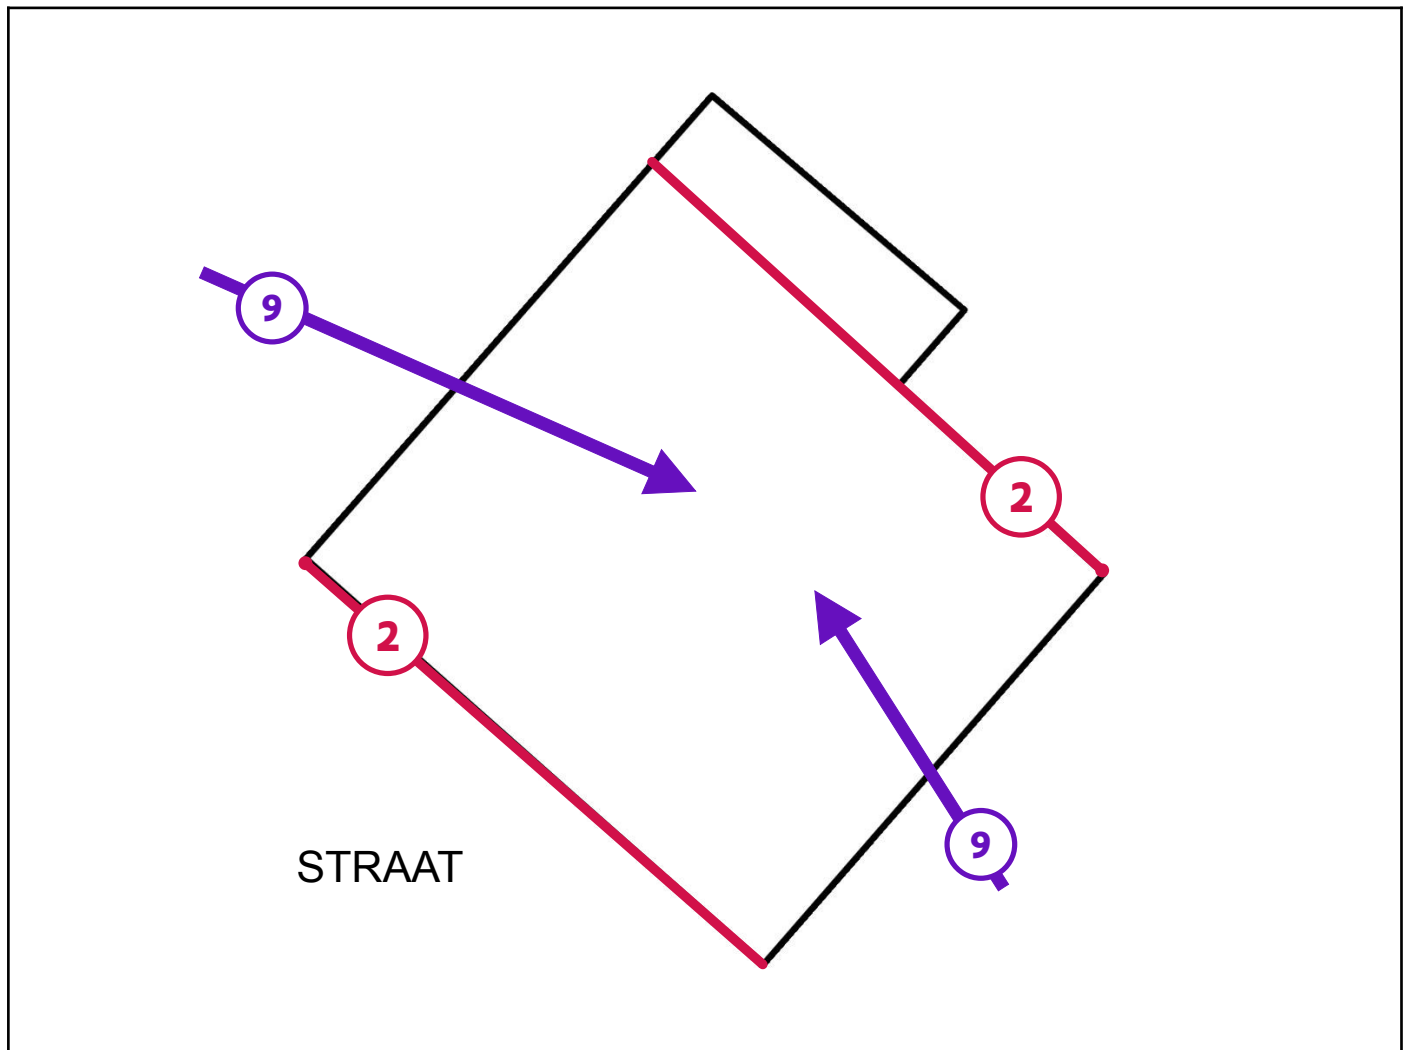
## Plan 1.12: Woning plan - Dak

| Beschrijving | Type | Actie |
|---|---|---|
| 2. Sediment van leien in dakgoot - Dak | Asbestmateriaal | Dringend verwijderen |
| 9. Materialen van rookgaskanalen | Beperking | - |

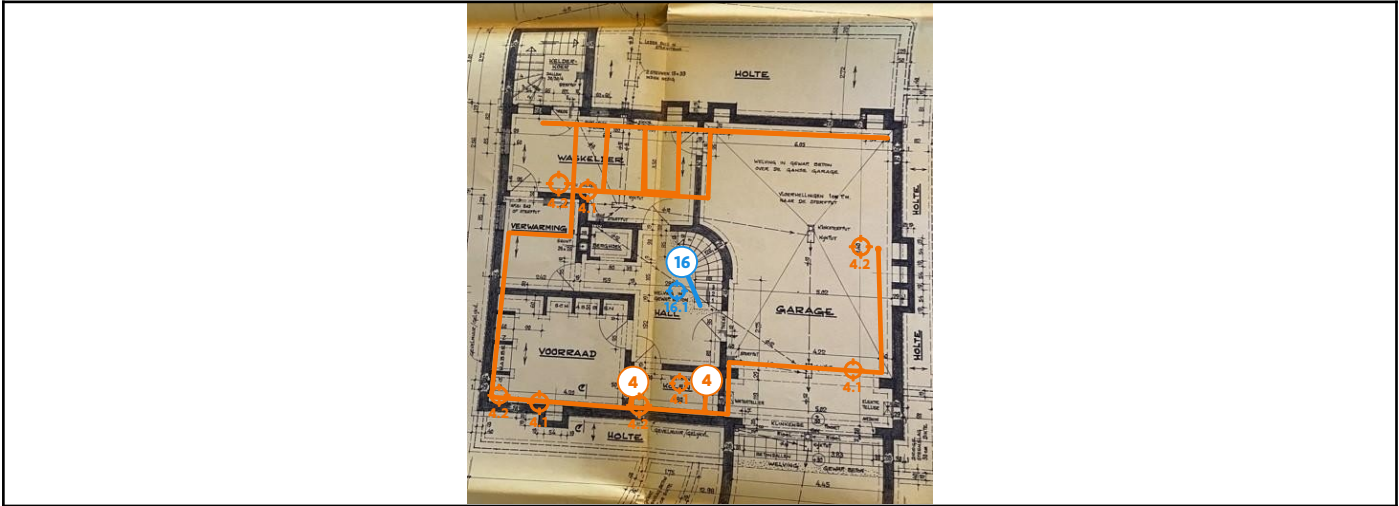
# Plan 1.14: Woning plan - Kelder - VD -1

| Beschrijving | Type | Actie |
|---|---|---|
| 4. Leidingisolatie in gips - Kelder - VD -1 | Asbestmateriaal | Verwijderen |

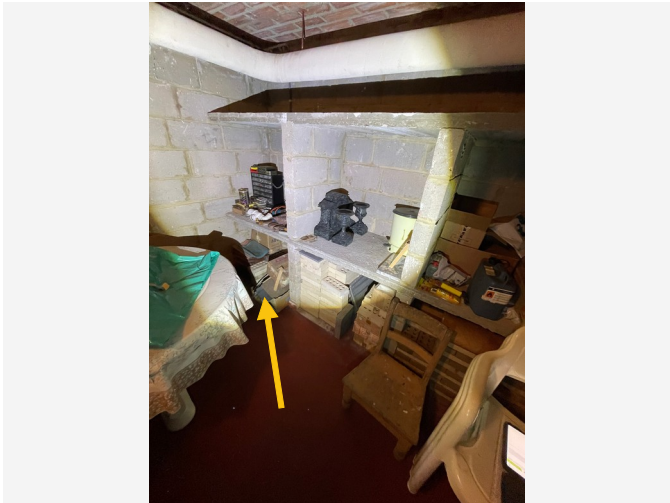
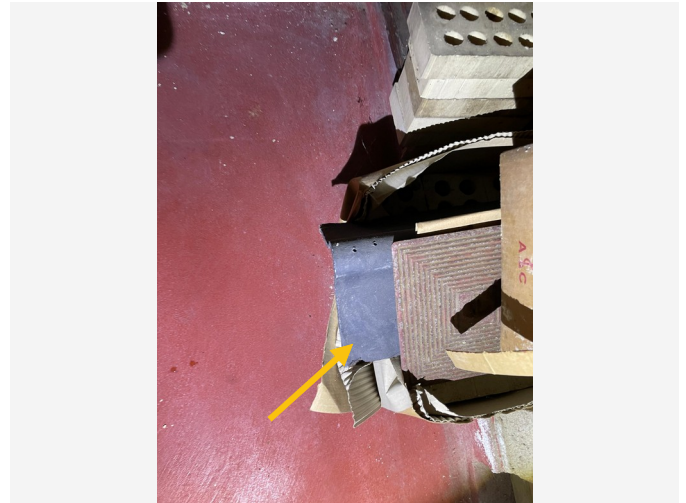
Het asbestmateriaal valt onder de mijlpaal van 2040.

**Dringend verwijderen**

| Beschrijving | Nok in vezelcement - Kelder - VD -1 |
| Asbestmaterialen | <ul style="list-style-type: none"><li>• Dak- en gevelbekleding - Nok, windveer, boeiboord</li></ul> |

- Verwijder het asbestafval.
- Voer bijkomende staalname(s) uit.

- Eenvoudige handelingen: mag via doe-het-zelf of door werknemer(s) met opleidingsattest eenvoudige handelingen  
Materiaal kan zelf verwijderd en afgevoerd worden. Gebruik van persoonlijke beschermingsmiddelen + fixatie + dubbel verpakken zijn belangrijk. Ik verwijs naar de toelichting achteraan in het asbestattest, waar de methodieken asbestverwijdering worden beschreven.

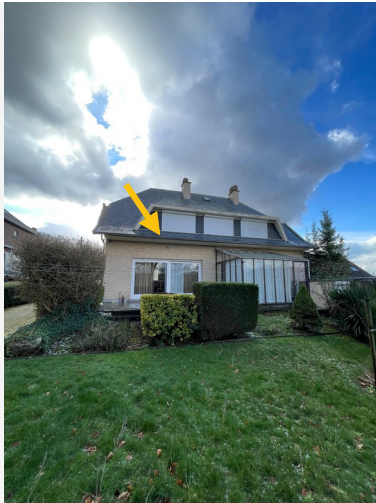
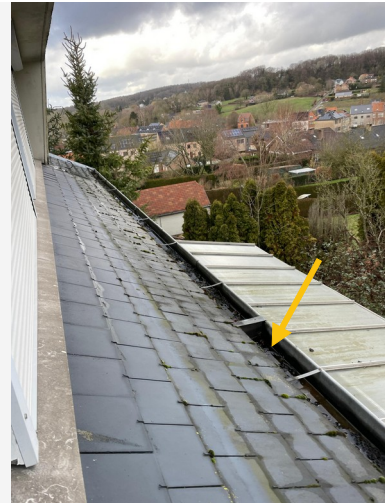
Het asbestmateriaal valt onder de mijlpaal van 2040.

**Dringend verwijderen**

| Beschrijving | Sediment van leien in dakgoot - Dak |
| Bron van de resten | In dakgoot situeren zich mos, vegetatie en slib, afkomstig van leien in vezelcement. |

- Verwijder het asbestafval.
- Voer bijkomende staalname(s) uit.

- Eenvoudige handelingen: mag via doe-het-zelf of door werknemer(s) met opleidingsattest eenvoudige handelingen  
Het is aangewezen om het materiaal te laten verwijderen door werknemers met opleidingsattest eenvoudige handelingen. Maak dakgoot nat en verwijder het asbesthoudende slib: deponeer in zak en verwijder als asbestafval. Gebruik van persoonlijke beschermingsmiddelen + fixatie + dubbel verpakken zijn belangrijk. Ik verwijs naar de toelichting achteraan in het asbestattest, waar de methodieken asbestverwijdering worden beschreven.

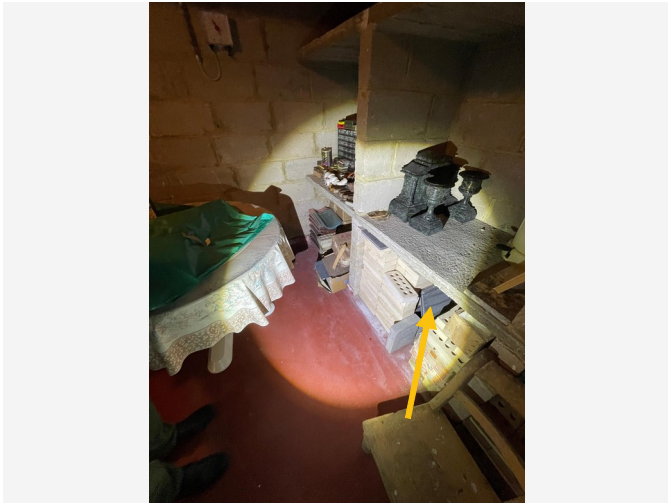
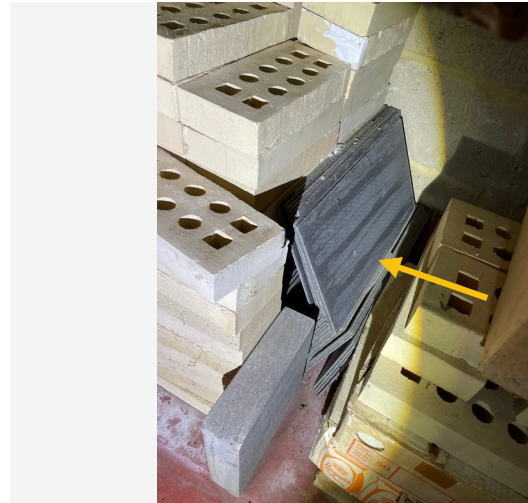
Het asbestmateriaal valt onder de mijlpaal van 2040.

**Dringend verwijderen**

| Beschrijving | Leien in vezelcement - Kelder - VD -1 |
| Asbestmaterialen | <ul style="list-style-type: none"><li>Dak- en gevelbekleding - Lei, shingle</li></ul> |

- Verwijder het asbestafval.
- Voer bijkomende staalname(s) uit.

- Eenvoudige handelingen: mag via doe-het-zelf of door werknemer(s) met opleidingsattest eenvoudige handelingen  
Materiaal kan zelf verwijderd en afgevoerd worden. Gebruik van persoonlijke beschermingsmiddelen + fixatie + dubbel verpakken zijn belangrijk. Ik verwijs naar de toelichting achteraan in het asbestattest, waar de methodieken asbestverwijdering worden beschreven.

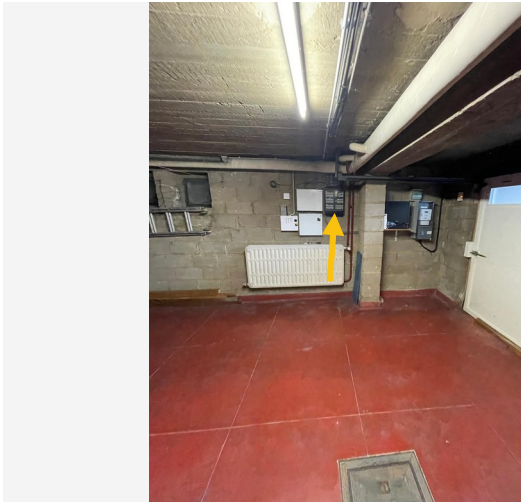
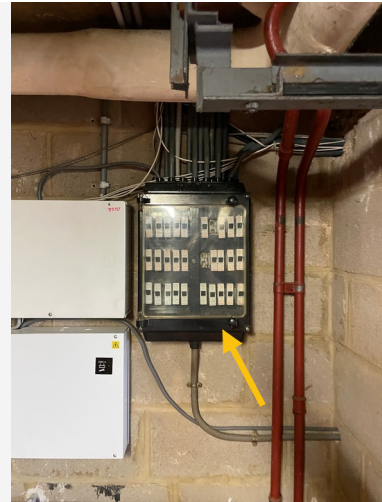
# Fiche 7: Elektrische infrastructuur in kunststof Bakeliet

Asbestmateriaal

| Opmerking | Deze oppervlakte kan licht afwijken van de gemeten oppervlakte, de opgegeven hoeveelheden mogen niet gebruikt worden als maatstaf van heffing. Bakeliet wordt door ons beschouwd als een asbestverdachte toepassing, aangezien het in veel gevallen asbesthoudend is. We hebben echter geen staalname uitgevoerd om de functionaliteit niet in gevaar te brengen. |

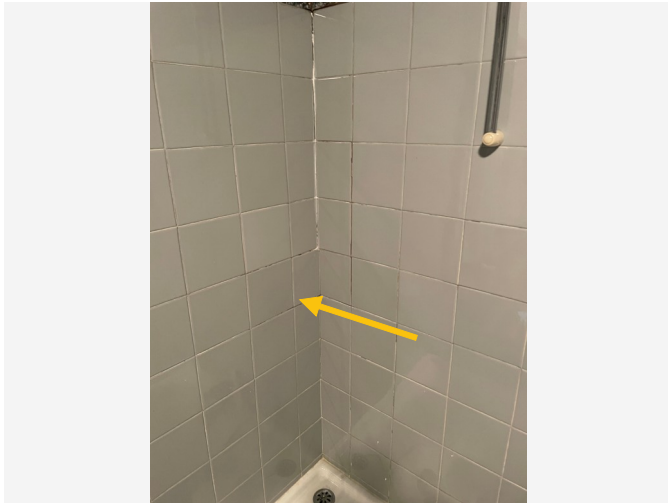
Tegellijm is nergens vast te stellen: geen schade aan vloer- en wandtegels en plinten. Geen monsternamen mogelijk. Destructief onderzoek is noodzakelijk om achterliggende (oudere) lagen te analyseren.

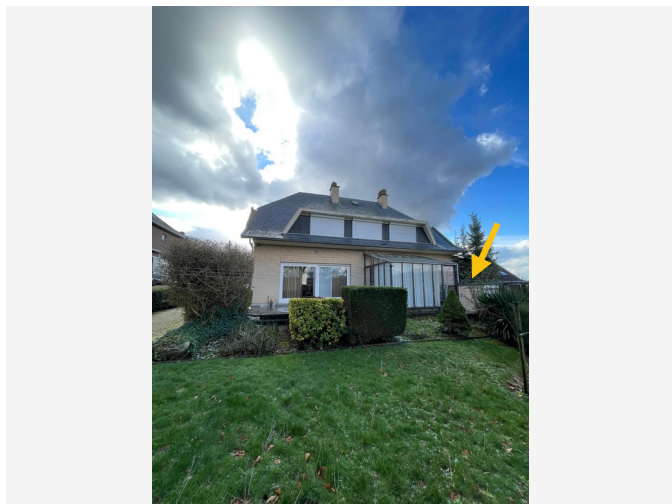
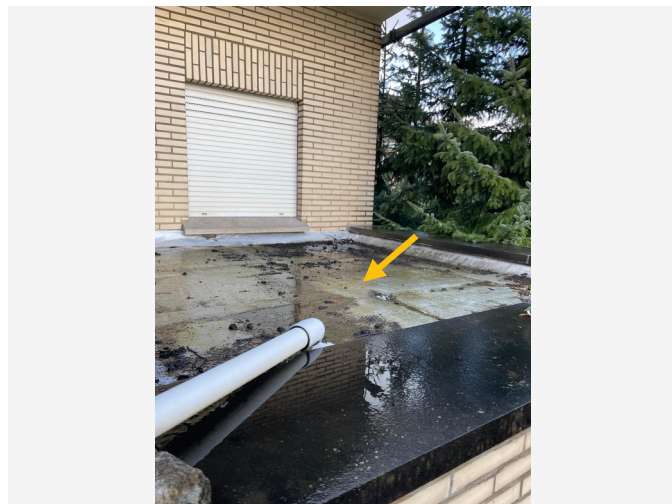
### Fiche 20: Plat dak in EPDM - GV

| Beschrijving | Notitie | Terug te vinden op plannen |
|---|---|---|
| Fiche 20: Plat dak in EPDM - GV | Plat dak in EPDM: niet asbestverdacht. Mogelijks oudere roofing aanwezig onder toplaag. Destructief onderzoek is ook noodzakelijk om onderliggende lagen te analyseren. | Plan 1.2: Woning plan - Gelijkvloers |
