Asbestinventarisatetest

Sprokkelstraat 15, 3620 Lanaken

Attestnummer : 20251218-000353.000

Uitgegeven op : 18.12.2025

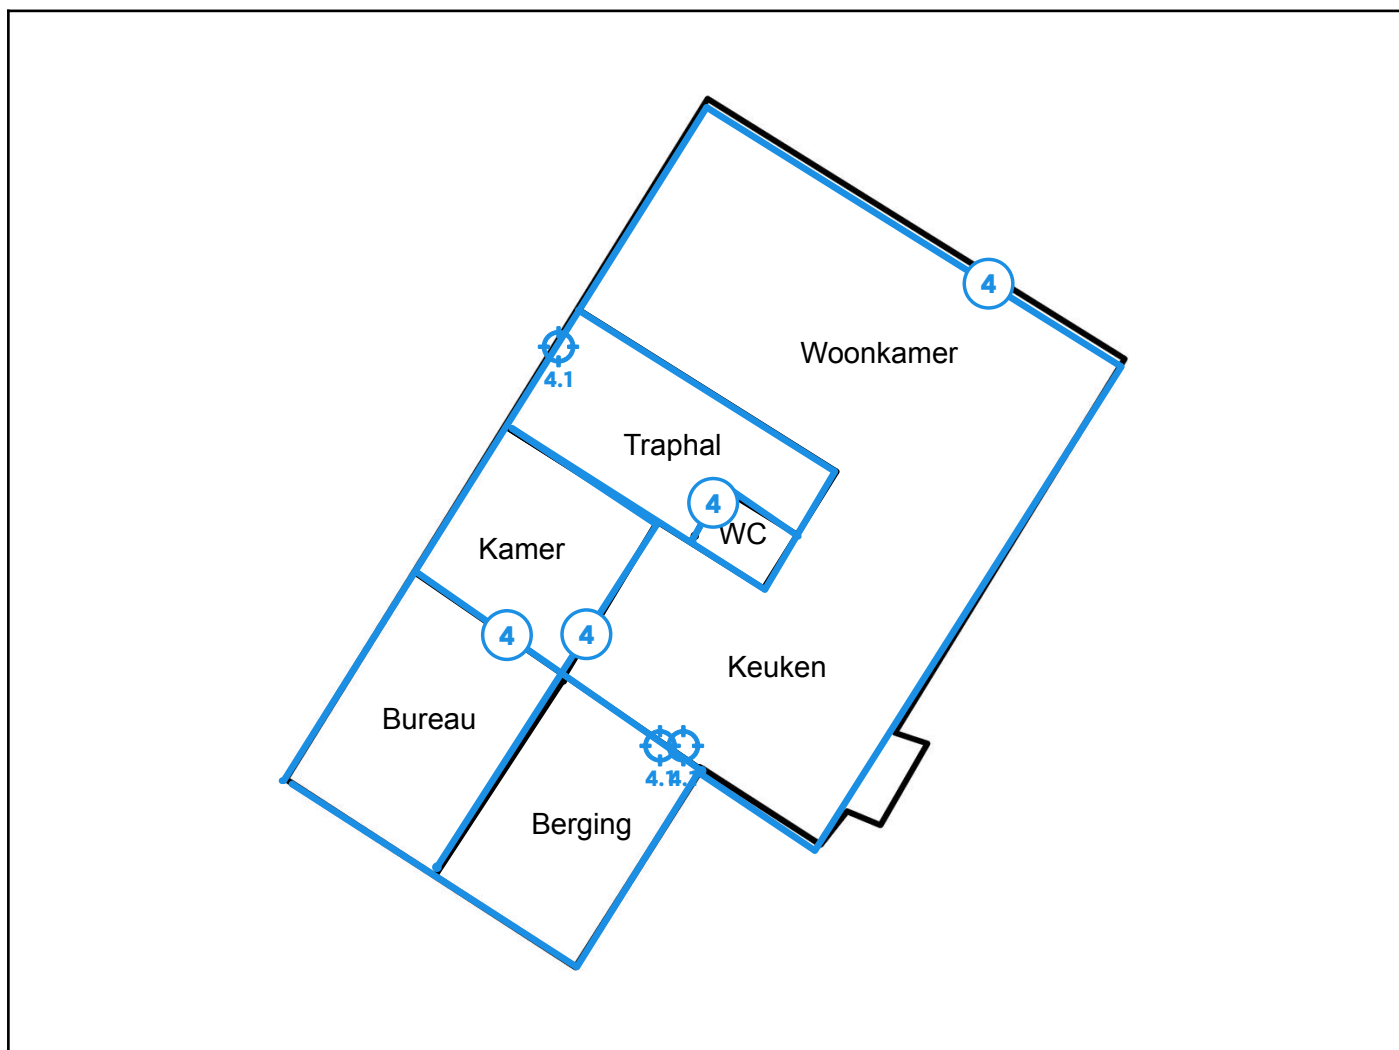
Plan 1.2: Gelijkvloers

Beschrijving	Type	Actie
4. Pleisterwerk wanden	Geen asbest	-
4.1 Code: MM1	Mengmonster	-

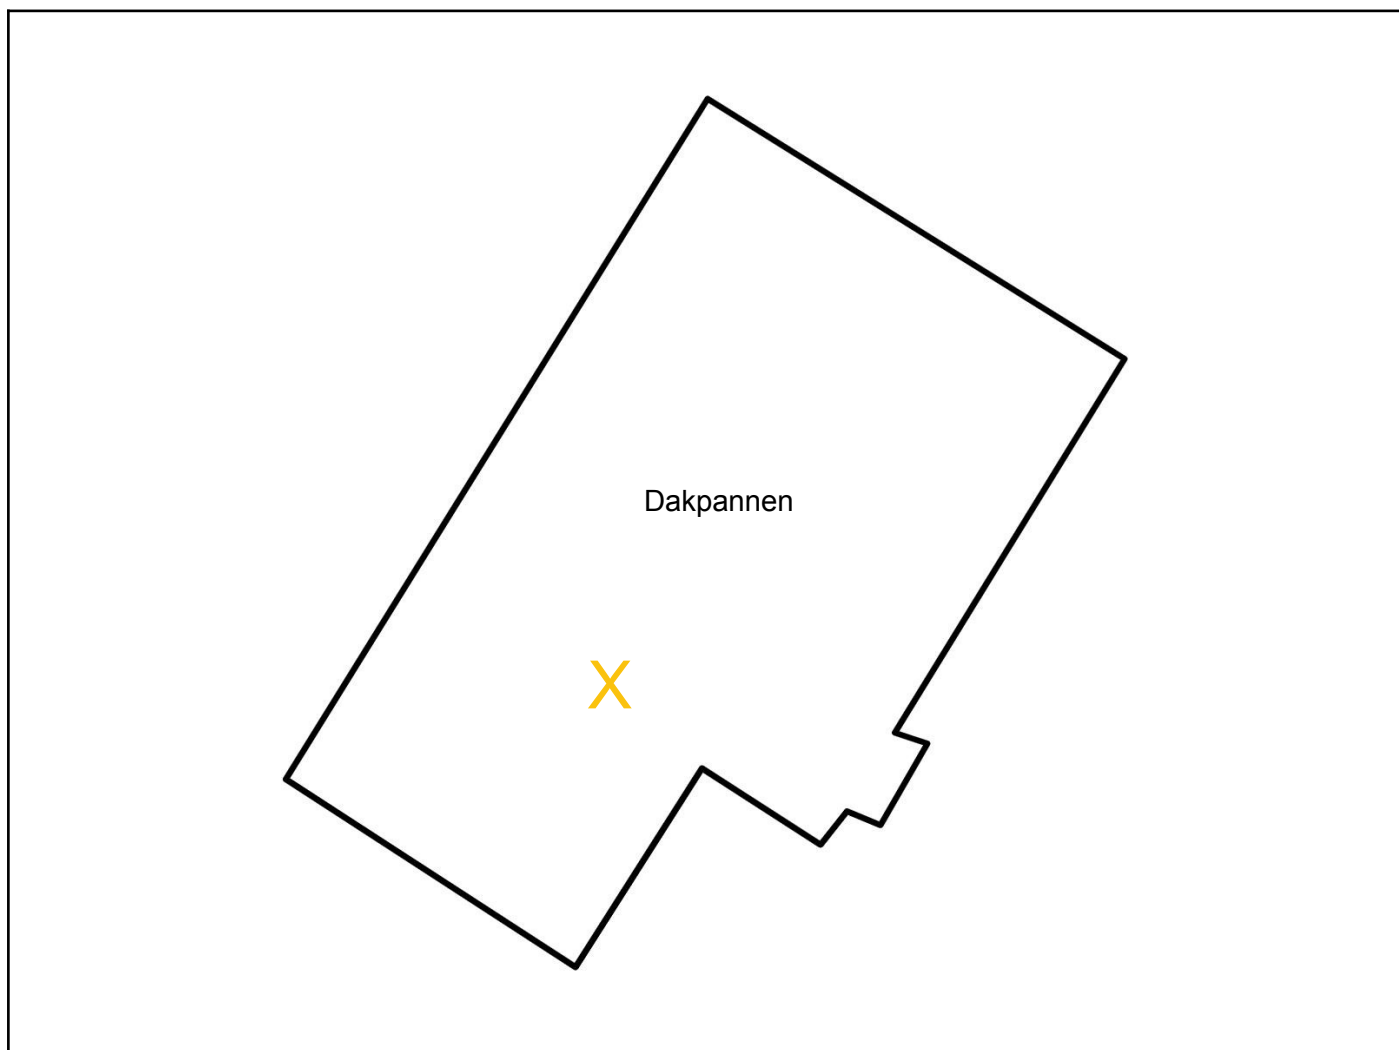
Plan 1.4: Dak

Beschrijving	Type	Actie
3. Schoorsteen (binnenzijde niet inspecteerbaar)	Beperking	-

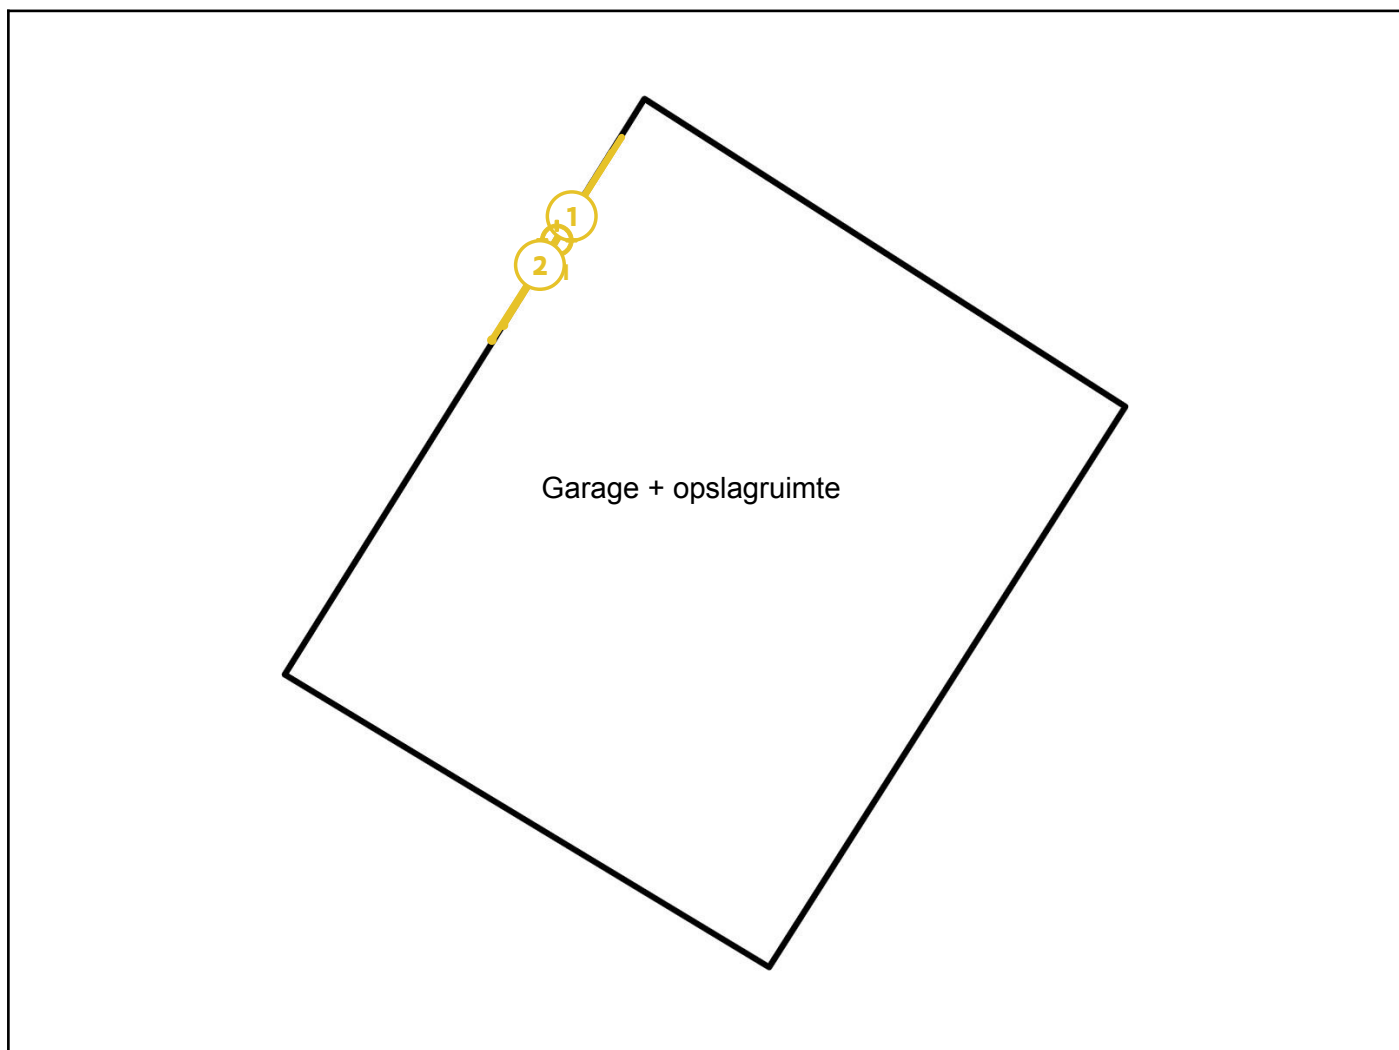
Plan 2.1: Gelijkvloers

Beschrijving	Type	Actie
1. Mastiek	Asbestmateriaal	Zorgvuldig beheren
1.1 Code: P1	Puntmonster	-
2. Vensterbank type massal	Asbestmateriaal	Zorgvuldig beheren

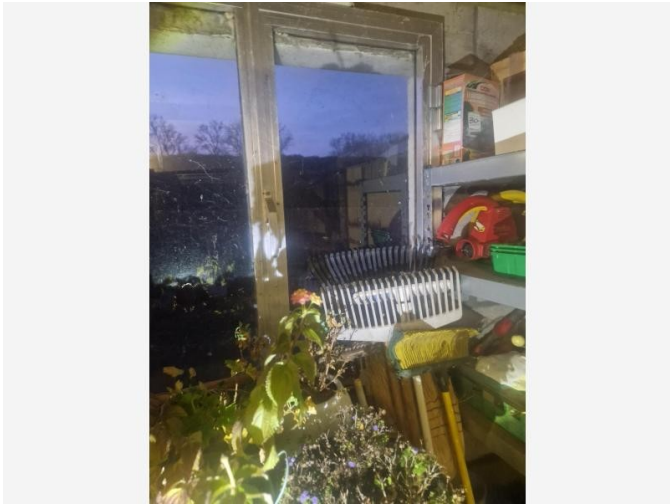
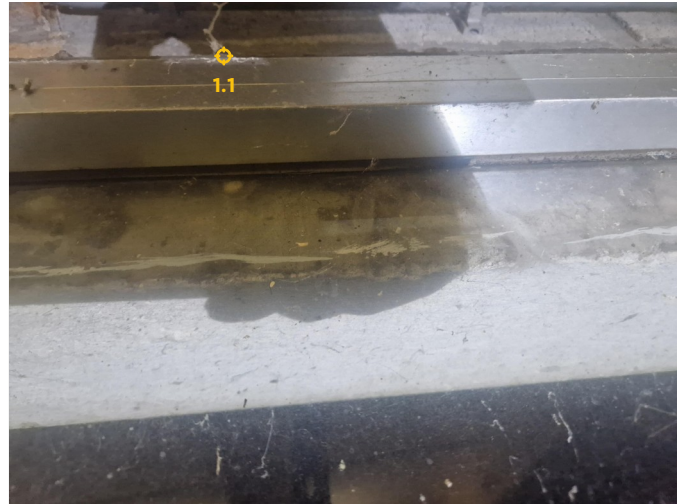
Conclusie

Actie

Het asbestmateriaal valt onder de mijlpaal van 2040.

Eindbeoordeling materiaalrisico	Laag materiaalrisico en/of verlaagde kans op vezelvrijgave
---------------------------------	--

#	Type	Referentie	Resultaat
1.1	Puntmonster	P1	Chrysotiel

Beschrijving	Mastiek
Omgeving	Binnen
Primaire drager	Wandopening verticaal (raam, deur, ...)
Asbestmateriaal	In-situ afwerkingslagen - Pasta, stopverf, voegsel, stopsel, vulsel, mastiek, katten, ...
Bindmiddel van asbestmateriaal	Kitten, mastiek, pasta
Gebondenheid op basis van bindmiddel	Hecht
Hoeveelheid (gewicht - aantal)	<ul style="list-style-type: none">• 0,20 kg - 1 stuk
Totaal gewicht	0,20 kg
Eenvoudig bereikbaar	Ja
Bevestigingswijze	<ul style="list-style-type: none">• Verlijmd, ingegoten, versmeerd
Identificatiemethode	Een monstername door de asbestdeskundige met laboanalyse door een asbestlabo.
Destructieve handeling voor identificatie	Nee
Opmerking	De hoeveelheid is een zo nauwkeurig mogelijke opmeting. Hieraan kunnen evenwel geen rechten worden ontleend.

Te nemen maatregelen

- Zorg voor een veilig beheer. Vermijd het beschadigen van het asbestmateriaal. Controleer de toestand jaarlijks op wijzigingen.

Voorstel van verwijderingsmethode

- Eenvoudige handelingen: mag via doe-het-zelf of door werknemer(s) met opleidingsattest eenvoudige handelingen
Deze toepassing kan door een aannemer die over een opleidingsattest eenvoudige handelingen beschikt of door een particulier (doe-het-zelf), verwijderd worden indien er geen verhoogd risico op vrijgave van asbestvezels (max. concentratie 0,01 vezels/cm³ - CODEX Art. VI.3-54) ontstaat en de toepassing voorafgaand wordt gefixeerd/bevochtigd; de individuele elementen zonder machinale werktuigen (boormachine, slijpschijf, hogedrukreiniger,...) en zonder breken of gooien een voor een losgemaakt worden; en ten slotte dubbel en luchtdicht verpakt weggevoerd worden naar een erkend afvalpunt (recyclagepark).

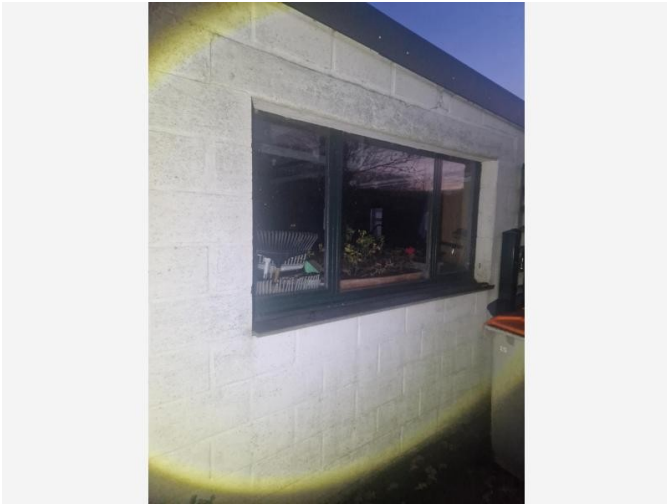
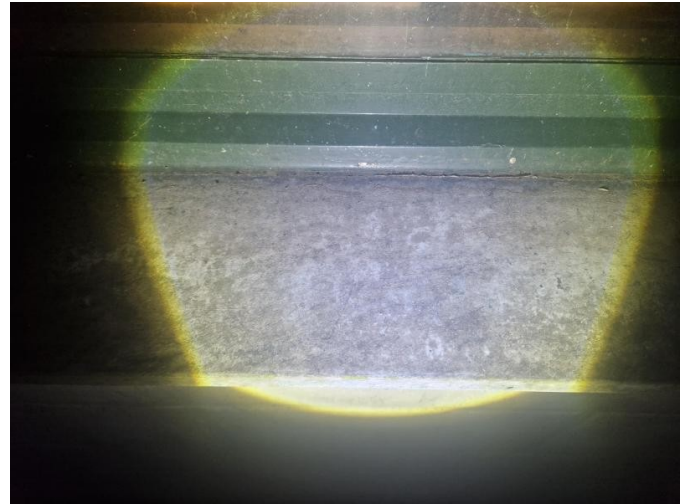
Conclusie

Actie

Het asbestmateriaal valt onder de mijlpaal van 2040.

Laag materiaalrisico en/of verlaagde kans op vezelvrijgave

Beschrijving	Vensterbank type massal
Omgeving	Binnen
Primaire drager	Wandopening verticaal (raam, deur, ...)
Asbestmateriaal	Plaat, paneel, tablet - Type Massal
Bindmiddel van asbestmateriaal	Cement
Gebondenheid op basis van bindmiddel	Hecht
Hoeveelheid (oppervlakte - dikte - aantal)	<ul style="list-style-type: none">• 0,20 m² - 2,00 cm - 1 stuk
Totaal volume	0,004 m ³
Eenvoudig bereikbaar	Ja
Bevestigingswijze	<ul style="list-style-type: none">• Verlijmd, ingegoten, versmeerd
Identificatiemethode	<p>De asbestdeskundige beoordeelt het materiaal als asbestverdacht en dus asbesthoudend, en dit zonder monstername.</p> <p>Motivatie: De monstername brengt andere schade aan dan schade die inherent is aan de monstername.</p>
Destructieve handeling voor identificatie	Nee
Opmerking	De hoeveelheid is een zo nauwkeurig mogelijke opmeting. Hieraan kunnen evenwel geen rechten worden ontleend.

Te nemen maatregelen

- Zorg voor een veilig beheer. Vermijd het beschadigen van het asbestmateriaal. Controleer de toestand jaarlijks op wijzigingen.
- Voer bijkomende staalname(s) uit.

Voorstel van verwijderingsmethode

- Eenvoudige handelingen: mag via doe-het-zelf of door werknemer(s) met opleidingsattest eenvoudige handelingen
Deze toepassing kan door een aannemer die over een opleidingsattest eenvoudige handelingen beschikt of door een particulier (doe-het-zelf), verwijderd worden indien er geen verhoogd risico op vrijgave van asbestvezels (max. concentratie 0,01 vezels/cm³ - CODEX Art. VI.3-54) ontstaat en de toepassing voorafgaand wordt gefixeerd/bevochtigd; de individuele elementen zonder machinale werktuigen (boormachine, slijpschijf, hogedrukreiniger,...) en zonder breken of gooien een voor een losgemaakt worden; en ten slotte dubbel en luchtdicht verpakt weggevoerd worden naar een erkend afvalpunt (recyclagepark).

- Eenvoudige handelingen: enkel door erkend asbestverwijderaar
Indien bovenstaande criteria worden overschreden:

Deze toepassing kan enkel door een erkende asbestverwijderaar verwijderd worden omdat er hier automatisch een verhoogd risico op vrijgave van asbestvezels (max. concentratie 0,01 vezels/cm³ - CODEX - Art. VI.3-54) ontstaat. (Bron: VLAREM II: 6.4.0.1 par1, par2 en par3). Een erkend asbestverwijderaar moet ingeschakeld worden voor deze toepassingen die niet (kunnen) worden verwijderd door de couveuzemethode, door hermetische zone of door de materialen beschreven in Vlarem II, art. 6.4.0.1 par2. (Bron: Leidraad bij het Inspectieprotocol)

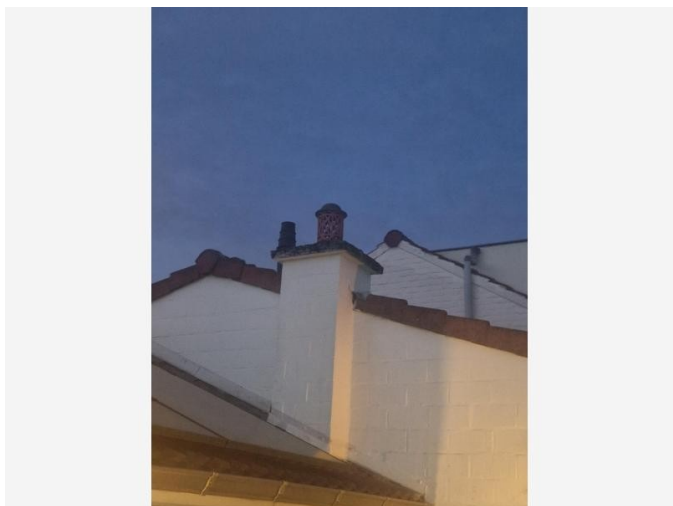
Situeringfoto

Conclusie

Tijdelijke beperking

Reden: Het te onderzoeken materiaal situeert zich hoger dan 3,50 m te rekenen vanaf een veilige ondergrond

Uitleg van de asbestdeskundige: In de schouw kunnen asbestverdachte materialen aanwezig zijn. Door de hoogte is het niet mogelijk om deze schouw in detail te bekijken.

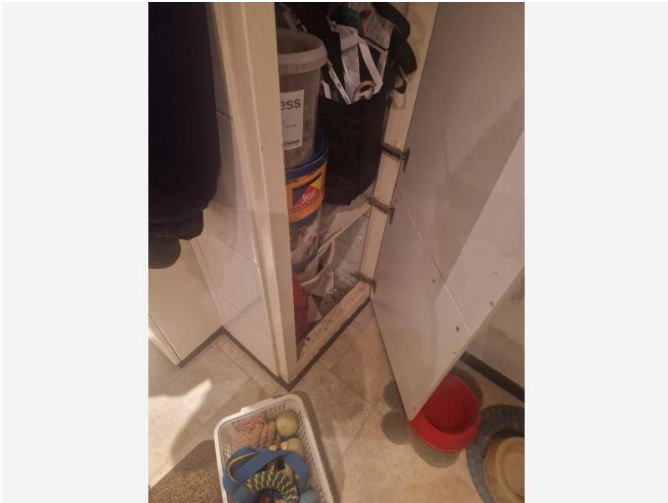
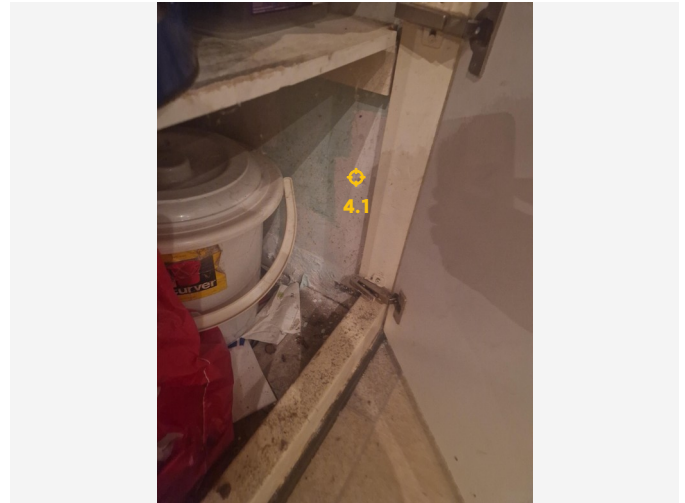
Fiche 4: Pleisterwerk wanden

Conclusie

Geen asbest

#	Type	Referentie	Resultaat
4.1	Mengmonster	MM1	Geen asbest

Beschrijving	Pleisterwerk wanden
Omgeving	Binnen
Primaire drager	Binnenwand
Bindmiddel van materiaal	Gips - kalk
Gebondenheid op basis van bindmiddel	Niet-hechtgebonden
Hoeveelheid (oppervlakte - dikte - aantal)	• 300,00 m ² - 1,00 cm - 1 stuk
Totaal volume	3,00 m ³
Identificatiemethode	Een monstername door de asbestdeskundige met laboanalyse door een asbestlabo.
Destructieve handeling voor identificatie	Nee
Opmerking	De hoeveelheid is een zo nauwkeurig mogelijke opmeting. Hieraan kunnen evenwel geen rechten worden ontleend. Waar mogelijk, wordt staalname uitgevoerd conform het inspectieprotocol: in een droge ruimte zoals een slaapkamer, in een natte ruimte zoals een keuken of badkamer, in een traphal en in een stookruimte.
