Asbestinventarisatetest

Schaalstraat 27, 2800 Mechelen

Attestnummer : **20251101-000442.000**

Uitgegeven op : **01.11.2025**

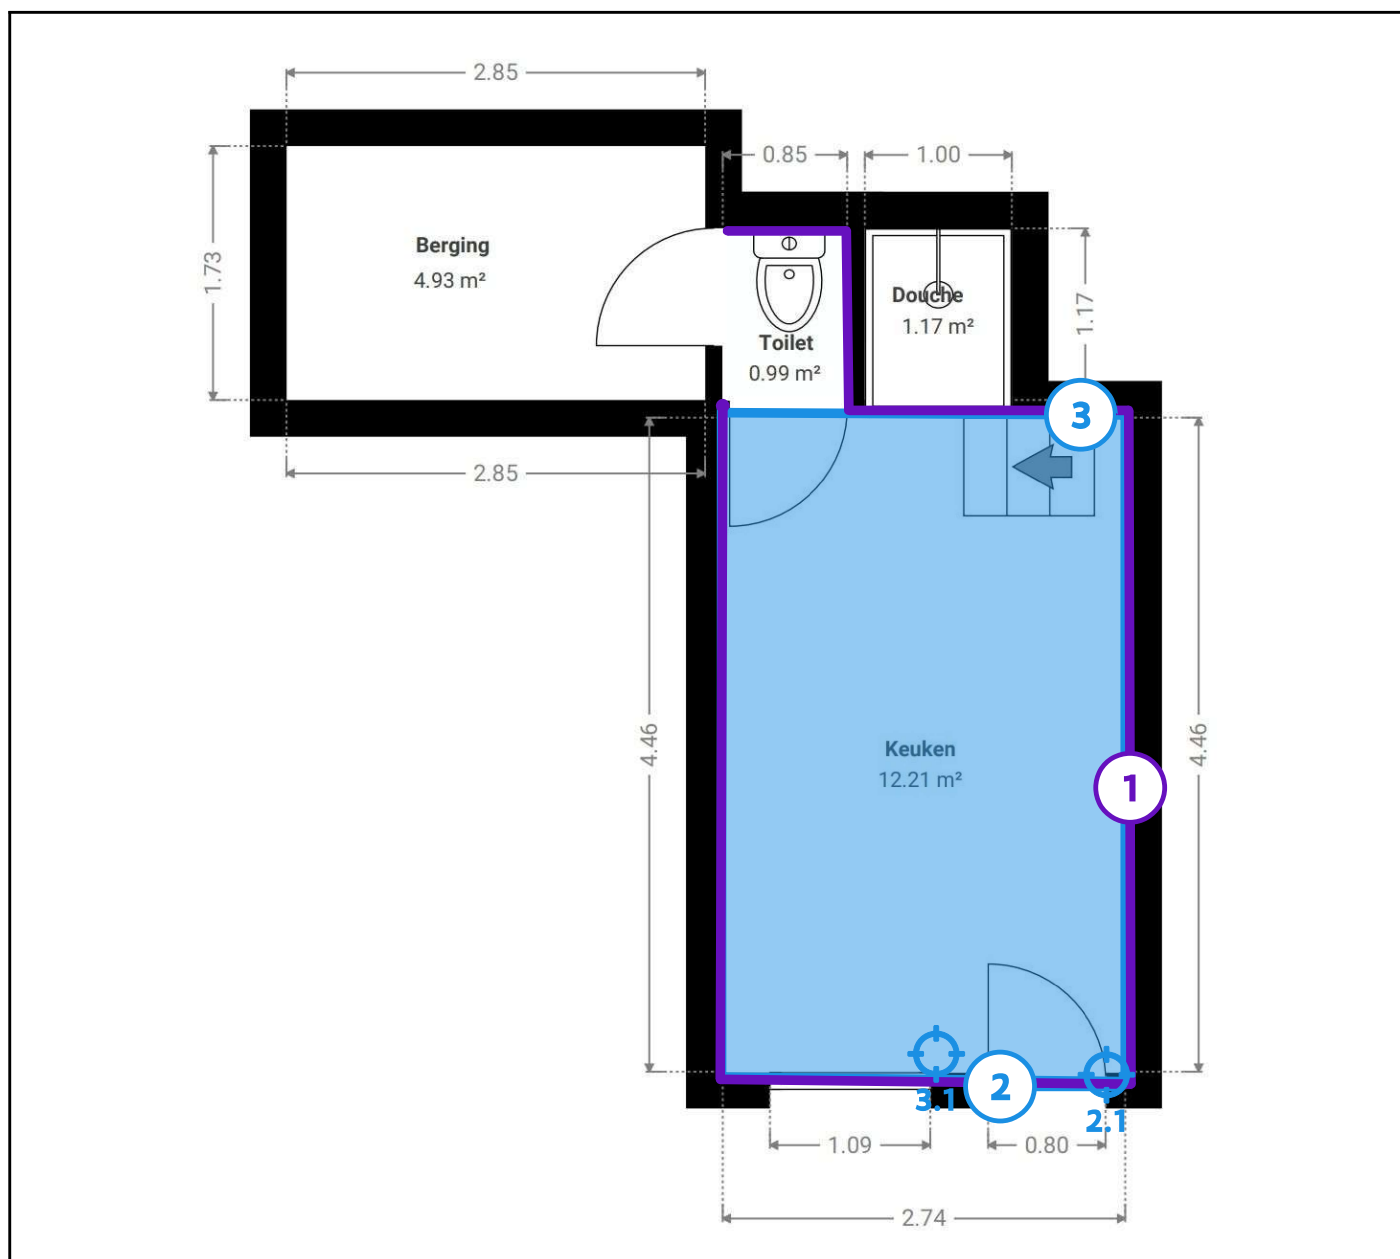
Plan 1.1: Gelijkvloers

Beschrijving	Type	Actie
1. Valse wanden en plafonds	Advies	-
2. Mastiek voordeur	Geen asbest	-
2.1 Code: id 3	Puntmonster	-
3. Pleisterwerk plafond	Geen asbest	-

3.1 Code: Id 2	Puntmonster	-
----------------	-------------	---

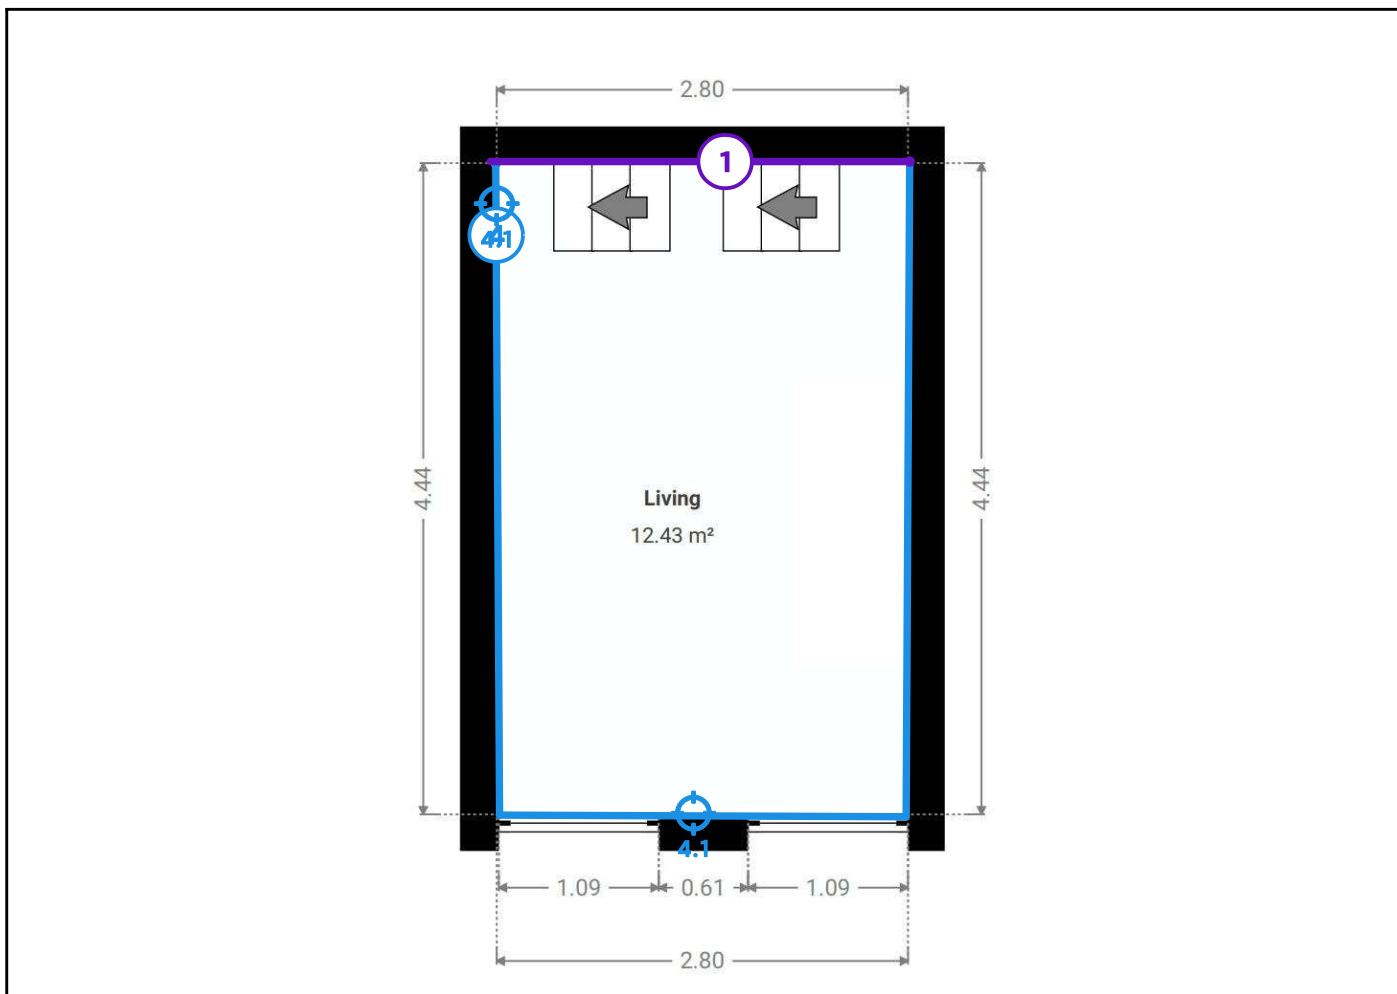
Plan 1.2: Eerste verdieping

Beschrijving	Type	Actie
1. Valse wanden en plafonds	Advies	-
4. Pleisterwerk muur	Geen asbest	-
4.1 Code: Id 1	Mengmonster	-

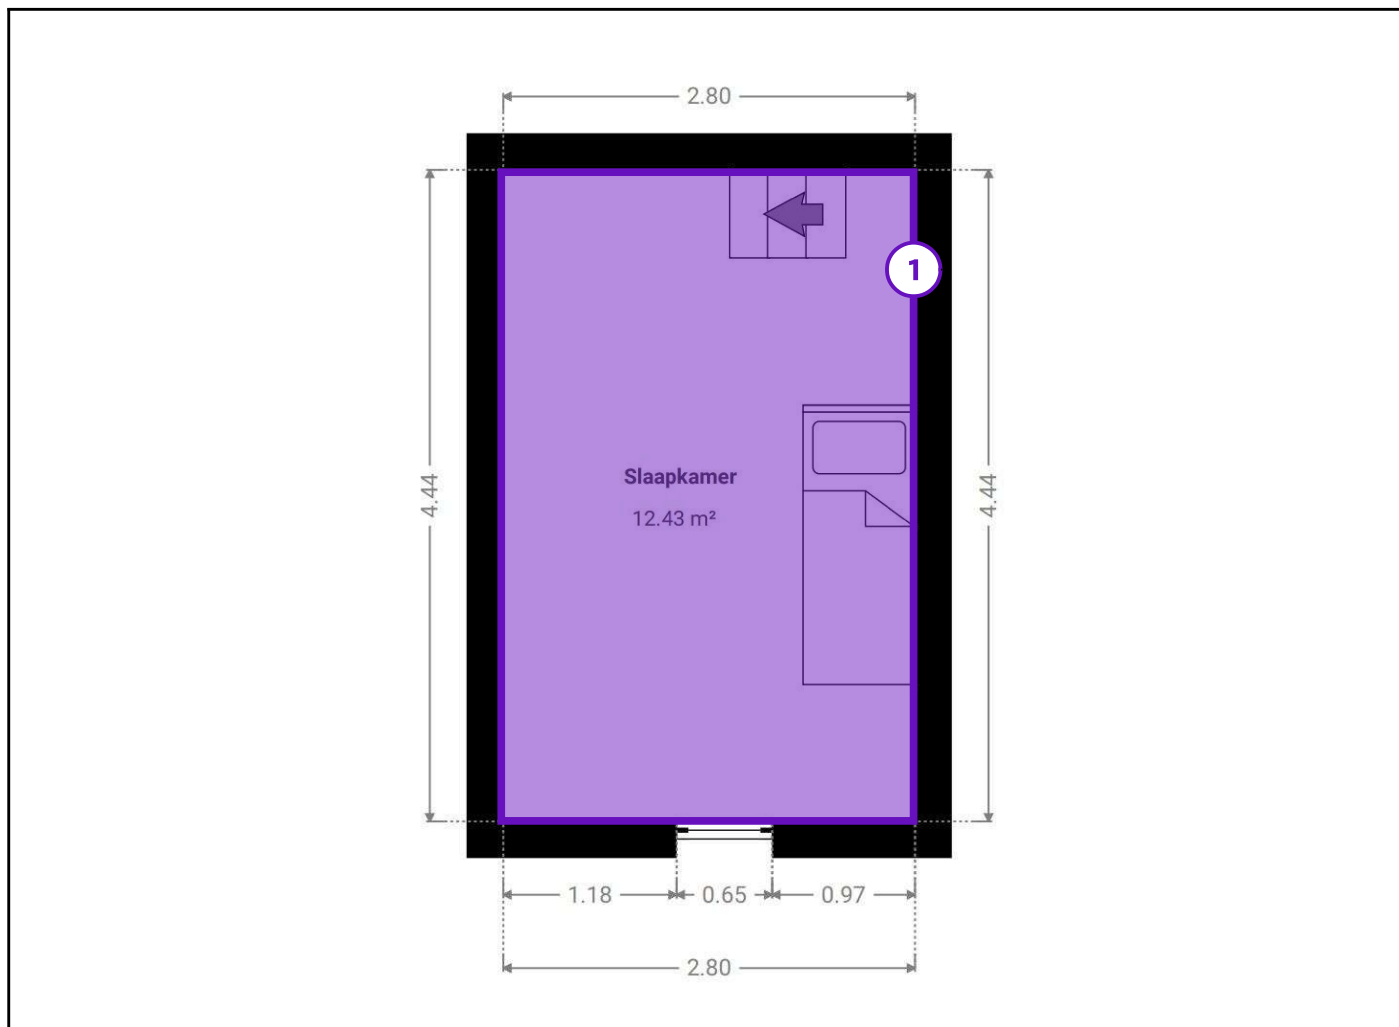
Plan 1.3: Tweede verdieping

Beschrijving	Type	Actie
1. Valse wanden en plafonds	Advies	-

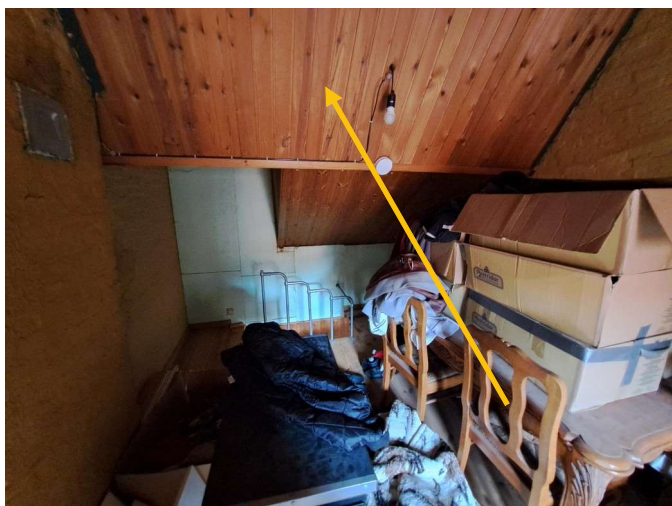
Vrije foto

Advies

verschillende wanden en plafonds van de woning zijn afgewerkt met hout. Deze zijn niet asbestverdacht.

Identificatiemethode	Vaststelling & expertise (niet-asbestverdacht)
Primaire drager	Binnenwand

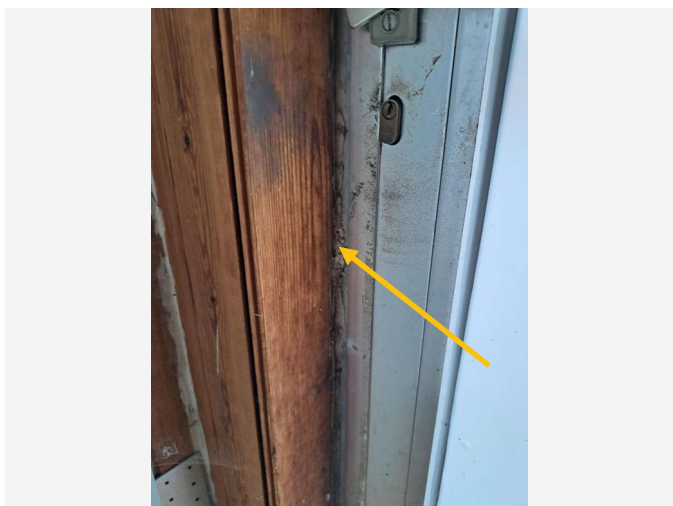
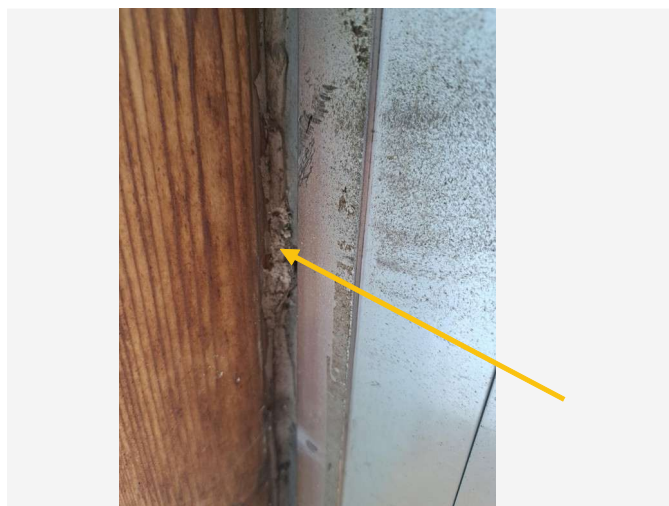
Geen asbest

Conclusie

#	Type	Referentie	Resultaat
2.1	Puntmonster	id 3	Geen asbest

Beschrijving	Mastiek voordeur
Omgeving	Binnen
Primaire drager	Wandopening verticaal (raam, deur, ...)
Bindmiddel van materiaal	Kitten, mastiek, pasta
Gebondenheid op basis van bindmiddel	Hecht
Hoeveelheid (gewicht - aantal)	• 0,30 kg - 1 stuk
Totaal gewicht	0,30 kg
Identificatiemethode	Vaststelling met monstername
Destructieve handeling voor identificatie	Nee

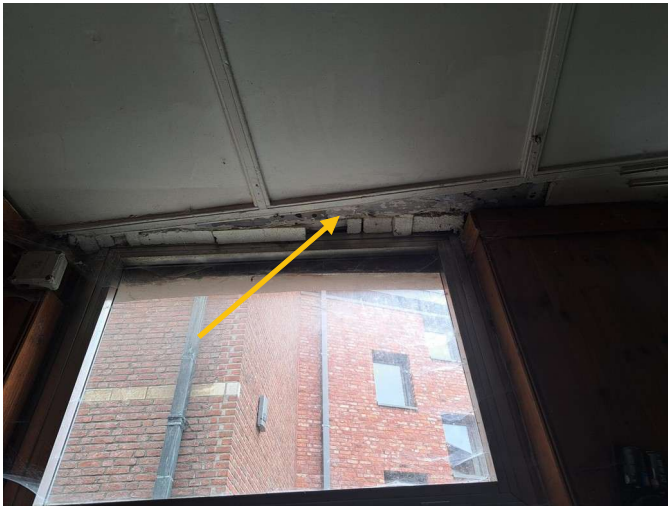
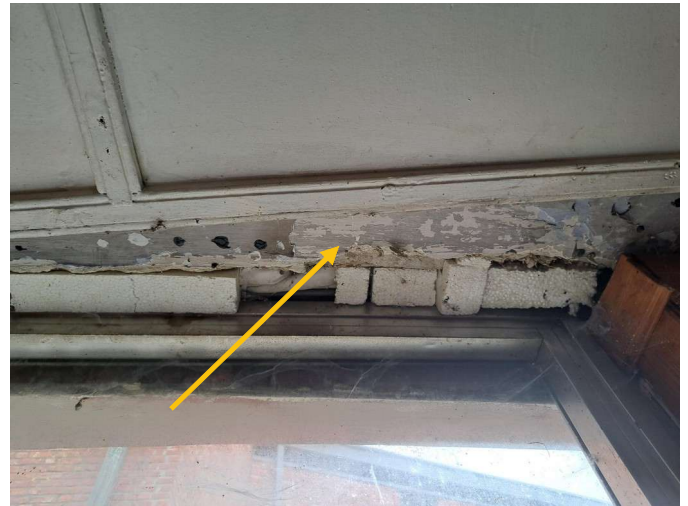
Fiche 3: Pleisterwerk plafond

Geen asbest

Conclusie

#	Type	Referentie	Resultaat
3.1	Puntmonster	Id 2	Geen asbest

Beschrijving	Pleisterwerk plafond
Omgeving	Binnen
Primaire drager	Plafond
Bindmiddel van materiaal	Gips - kalk
Gebondenheid op basis van bindmiddel	Niet-hechtgebonden
Hoeveelheid (oppervlakte - dikte - aantal)	• 12,00 m ² - 1,00 cm - 1 stuk
Totaal volume	0,12 m ³
Identificatiemethode	Vaststelling met monstername
Destructieve handeling voor identificatie	Nee

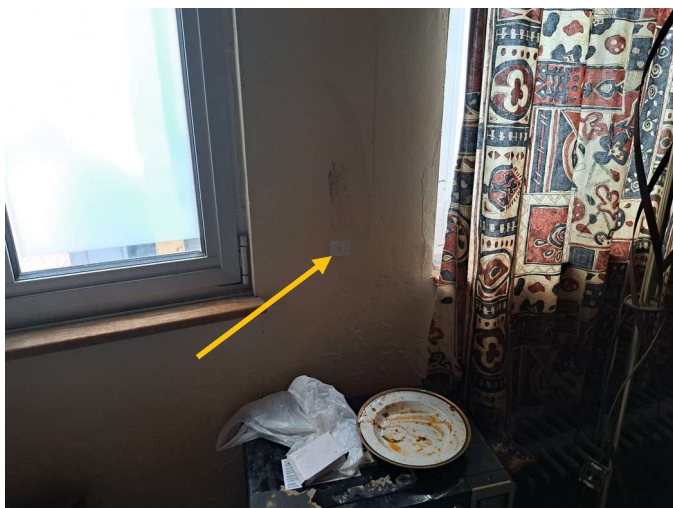
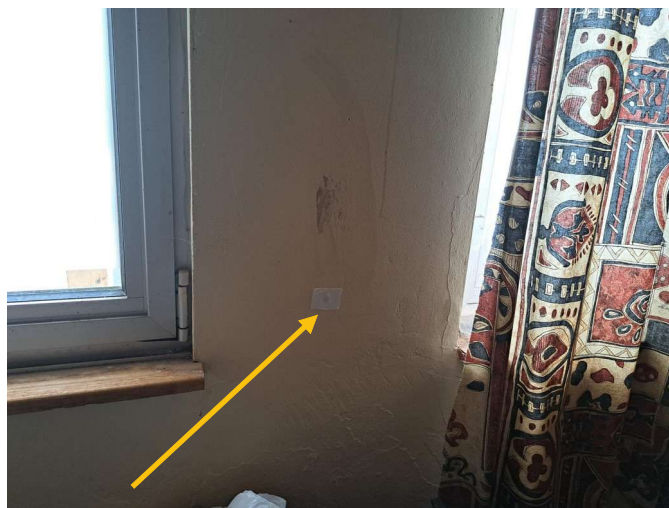
Fiche 4: Pleisterwerk muur

Geen asbest

Conclusie

#	Type	Referentie	Resultaat
4.1	Mengmonster	Id 1	Geen asbest

Beschrijving	Pleisterwerk muur
Omgeving	Binnen
Primaire drager	Binnenwand
Bindmiddel van materiaal	Gips - kalk
Gebondenheid op basis van bindmiddel	Niet-hechtgebonden
Hoeveelheid (oppervlakte - dikte - aantal)	• 170,00 m ² - 1,00 cm - 1 stuk
Totaal volume	1,70 m ³
Identificatiemethode	Vaststelling met monstername
Destructieve handeling voor identificatie	Nee
