Asbestinventarisatetest

Dennenlaan 19, 2940 Stabroek

Attestnummer : 20260330-000223.000

Uitgegeven op : 30.03.2026

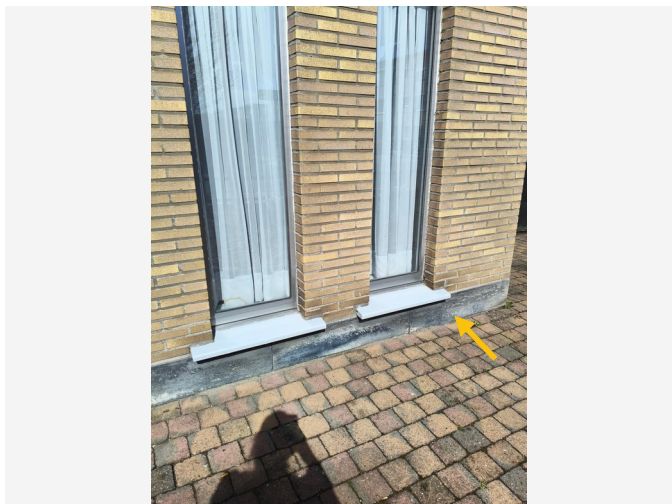
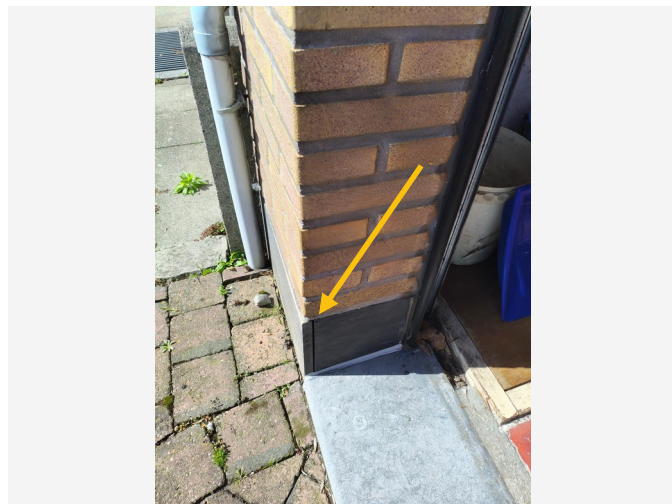
Het asbestmateriaal valt onder de mijlpaal van 2040.

Laag materiaalrisico en/of verlaagde kans op vezelvrijgave

| Asbestconcentratie | Laag (< 50%) |
| Toestand van het materiaal | Licht beschadigd, licht verweerd. Intacte calciumsilicaatplaat of materiaal met categorie 3-gebondenheid |

| # | Type | Referentie | Resultaat |
|---|---|---|---|
| 1.1 | Puntmonster | massal boord plaat gevel | Chrysotiel |

| Beschrijving | boord gevelplaat type massal |

- Zorg voor een veilig beheer. Vermijd het beschadigen van het asbestmateriaal. Controleer de toestand jaarlijks op wijzigingen.

- Eenvoudige handelingen: mag via doe-het-zelf of door werknemer(s) met opleidingsattest eenvoudige handelingen
Deze toepassing kan door een aannemer die over een opleidingsattest eenvoudige handelingen beschikt of door een particulier (doe-het-zelf), verwijderd worden indien er geen verhoogd risico op vrijgave van asbestvezels (max. concentratie 0,01 vezels/cm³ - CODEX Art. VI.3-54) ontstaat en de toepassing voorafgaand wordt gefixeerd/bevochtigd; de individuele elementen zonder machinale werktuigen (boormachine, slijpschijf, hogedrukreiniger,...) en zonder breken of gooien een voor een losgemaakt worden; en ten slotte dubbel en luchtdicht verpakt weggevoerd worden naar een erkend afvalpunt (recyclagepark).

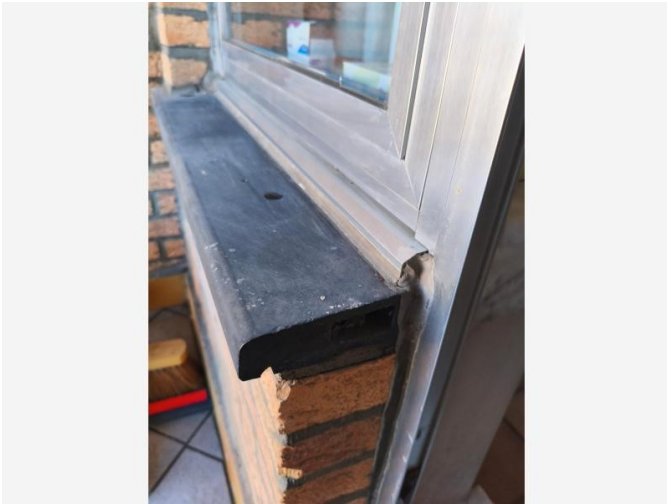
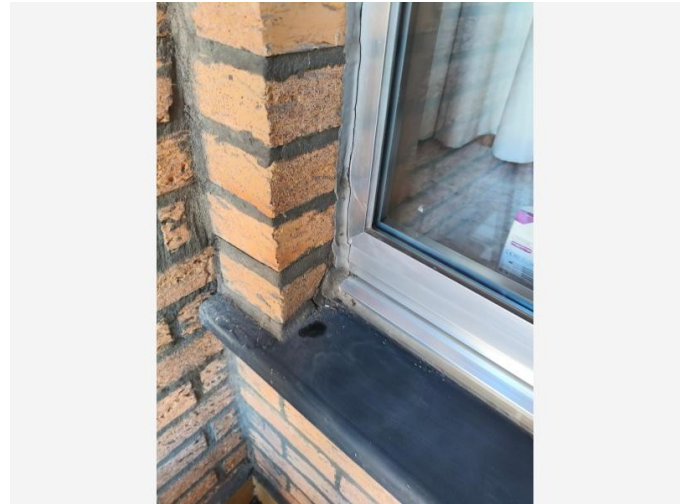
Het asbestmateriaal valt onder de mijlpaal van 2040.

| Eindbeoordeling materiaalrisico | Laag materiaalrisico en/of verlaagde kans op vezelvrijgave |

| Toestand van het materiaal | Matig beschadigd, matig verweerd |

| Beschrijving | Vensterbank type massal |
| Opmerking | Alle vensterbanken zijn type massal en asbesthoudend. De hoeveelheid is een zo nauwkeurig mogelijke opmeting. Hieraan kunnen evenwel geen rechten worden ontleend. |

- Zorg voor een veilig beheer. Vermijd het beschadigen van het asbestmateriaal. Controleer de toestand jaarlijks op wijzigingen.

- Eenvoudige handelingen: mag via doe-het-zelf of door werknemer(s) met opleidingsattest eenvoudige handelingen
Deze toepassing kan door een aannemer die over een opleidingsattest eenvoudige handelingen beschikt of door een particulier (doe-het-zelf), verwijderd worden indien er geen verhoogd risico op vrijgave van asbestvezels (max. concentratie 0,01 vezels/cm³ - CODEX Art. VI.3-54) ontstaat en de toepassing voorafgaand wordt gefixeerd/bevochtigd; de individuele elementen zonder machinale werktuigen (boormachine, slijpschijf, hogedrukreiniger,...) en zonder breken of gooien een voor een losgemaakt worden; en ten slotte dubbel en luchtdicht verpakt weggevoerd worden naar een erkend afvalpunt (recyclagepark).

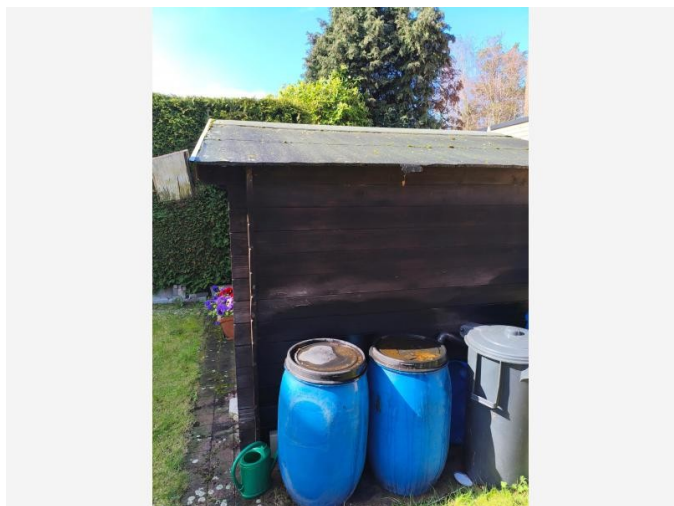
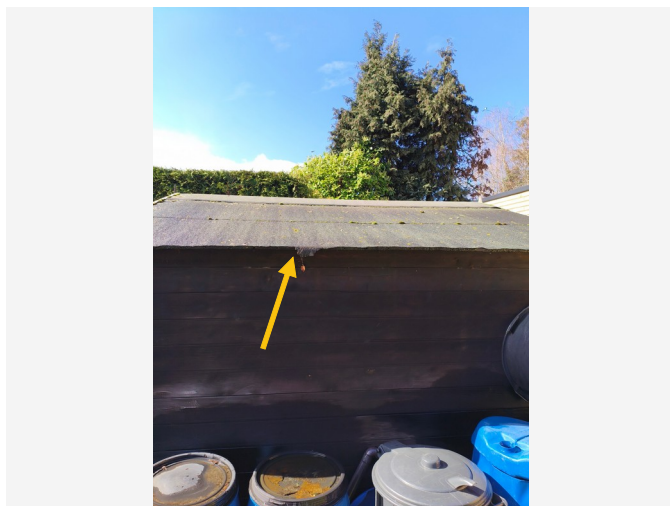
Fiche 11: Roofing tuinhuis

Geen asbest

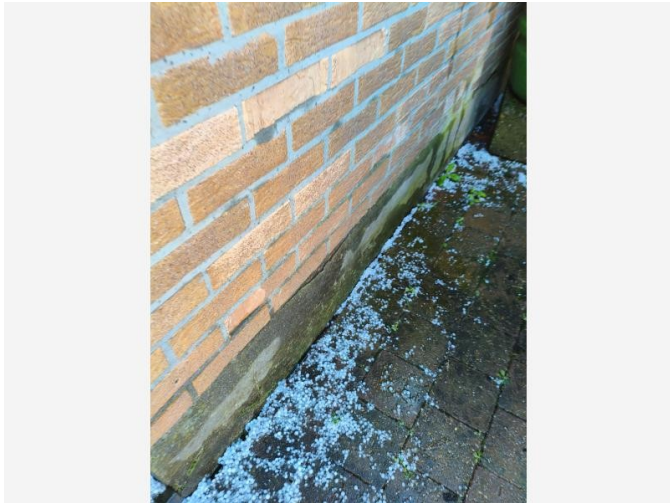
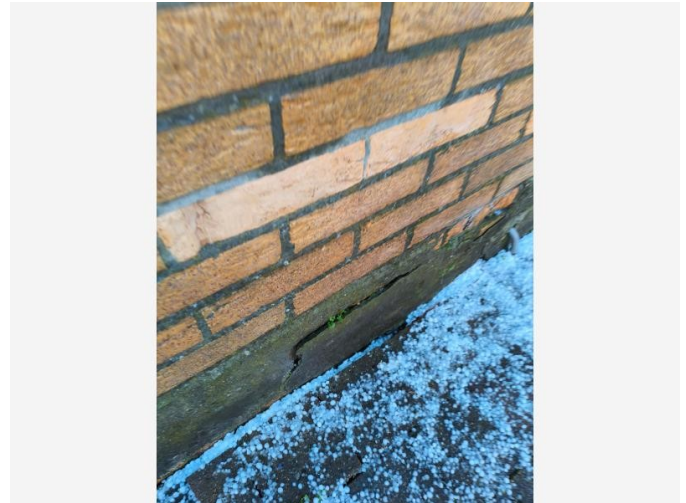
Fiche 12: Cementering buiten boord

Geen asbest

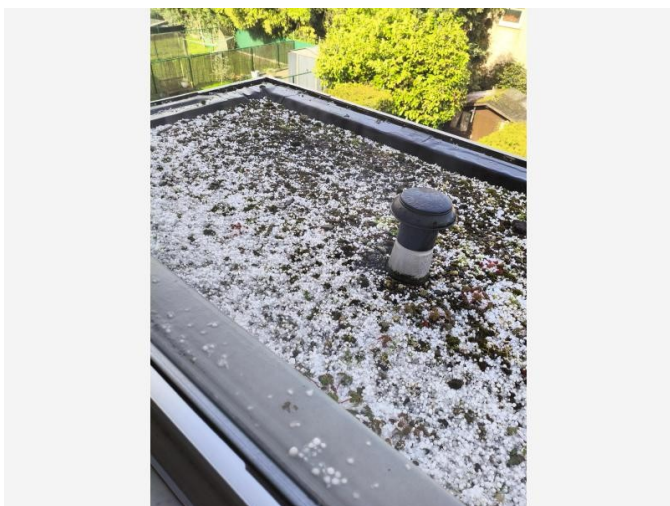
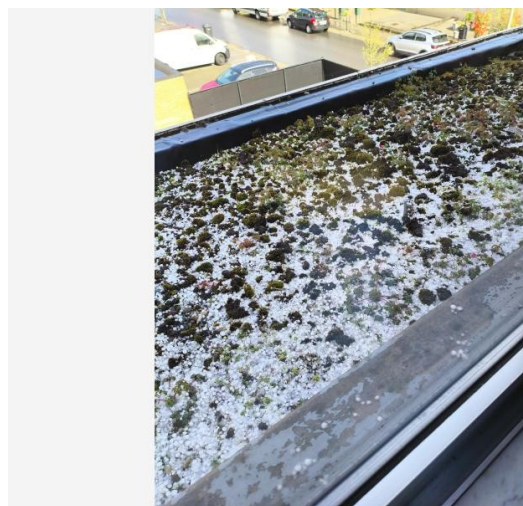
| Beschrijving | Notitie | Terug te vinden op plannen |
|---|--|---|
| Fiche 17: epdm plat dak | De roofing werd vernieuwd in 2019 door firma Versaro cfr. factuur 142019 (zie bewijsdocumenten). We nemen aan dat bitumen geplaatst na 2001 niet asbesthoudend zijn. Het is niet duidelijk of er asbestverdachte onderlagen aanwezig. Het is aangewezen om extra controle uit te voeren bij eventuele renovatiewerken. De vermelde oppervlaktes, diktes en volumes betreffen een beredeneerde schatting. Er worden geen rechten verleend aan deze oppervlaktes/diktes/volumes. | - |

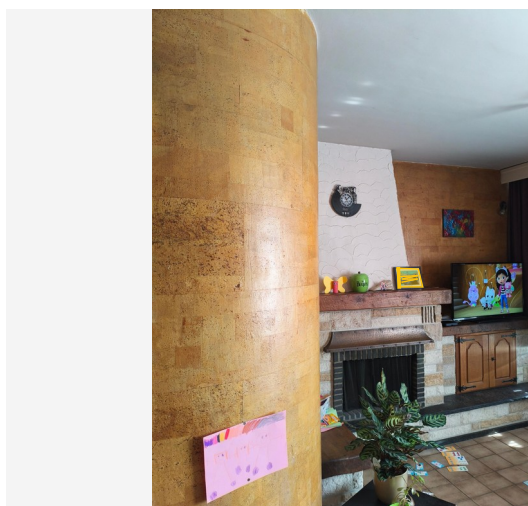
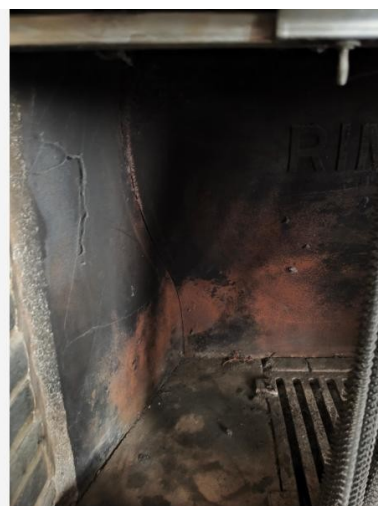
| Beschrijving | Notitie | Terug te vinden op plannen |
|--|---|---|
| Fiche 18: Open haard met sierschouw (niet meer in gebruik) | Het is niet uitgesloten dat er nog verdacht materiaal aanwezig is in de schouw ,(bij werken extra controle aangewezen.) schouwmantel is niet meer in gebruik. | Plan 1.5: Eerste verdiep |
