Asbestinventarisatetest

Waversebaan 133, 3001 Leuven

Attestnummer : 20250824-000018.000

Uitgegeven op : 24.08.2025

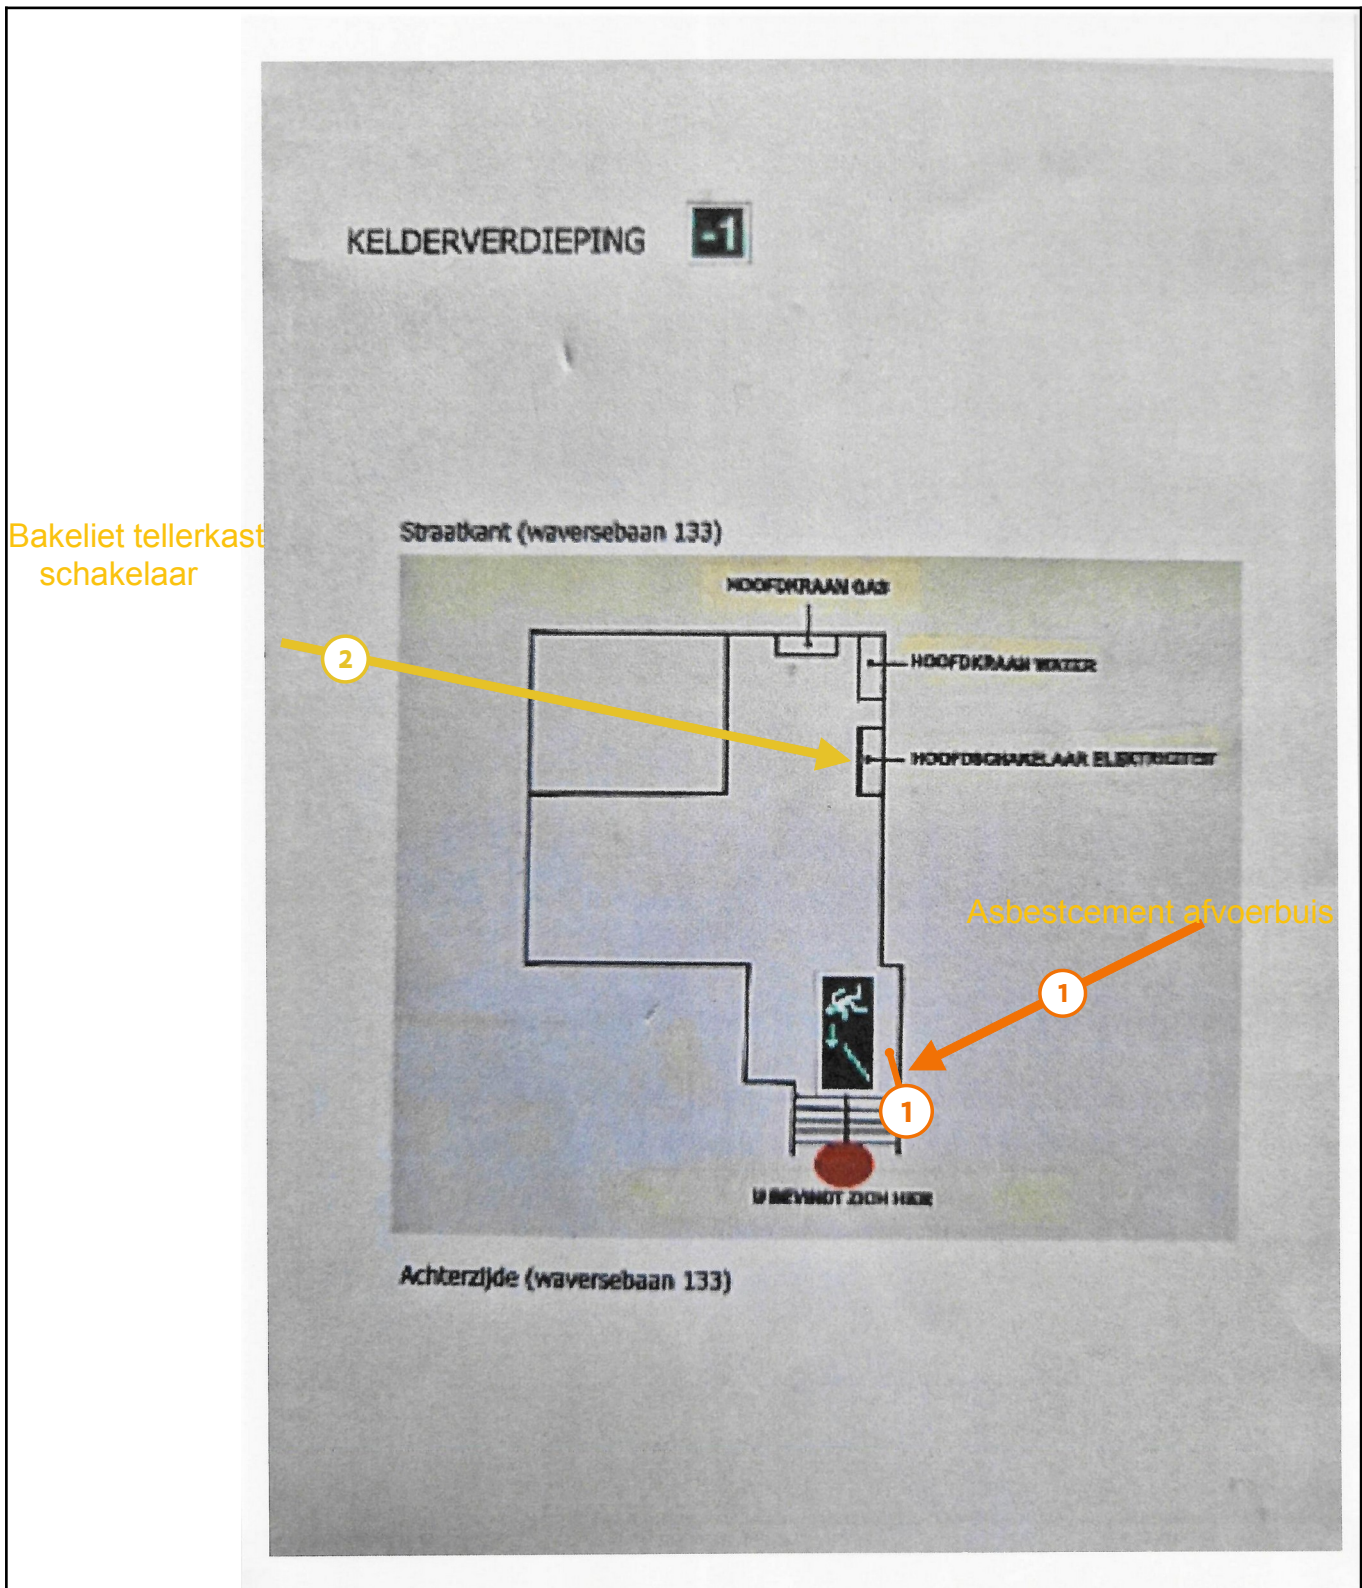
Plan 1.5: Kelder

1. Asbestcement afvoerbuizen kelder	Asbestmateriaal	Maatregelen nemen
2. Bakeliet tellerkast , schakelaar	Asbestmateriaal	Zorgvuldig beheren

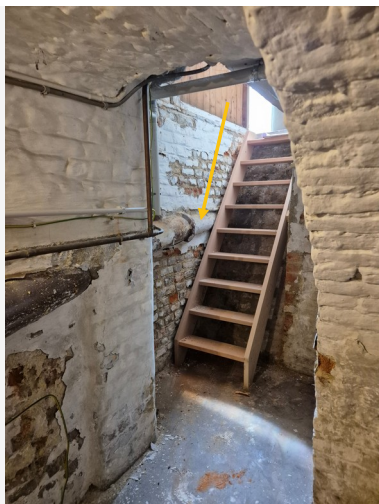
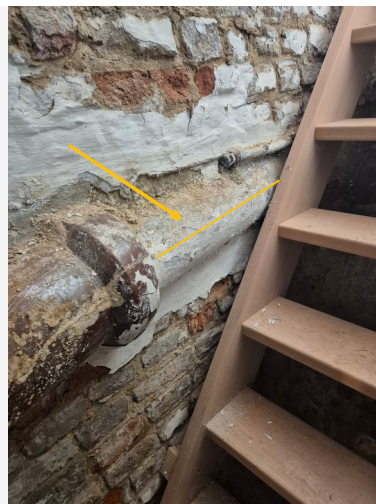
Eindbeoordeling materiaalrisico	Verhoogd materiaalrisico en/of verhoogde kans op vezelvrijgave
---------------------------------	--

Gebondenheid	Categorie 1: hechtgebonden in oorsprong
Asbestsoort (vezeltype)	Crocidoliet aanwezig
Asbestconcentratie	Laag (< 50%)
Afschermingsgraad van het gehele materiaal	Geheel of deels (ook) vrij aan de binnenlucht
Toestand van het materiaal	Licht beschadigd, licht verweerd. Intact calciumsilicaatmateriaal of categorie III 'gebondenheid'

Beschrijving	Asbestcement afvoerbuizen kelder
Omgeving	Binnen
Primaire drager	HVAC infrastructuur en uitrusting
Asbestmateriaal	Buis, koker, leiding, pijp, doorvoer
Bindmiddel van asbestmateriaal	Cement
Gebondenheid op basis van bindmiddel	Hecht
Hoeveelheid (lengte - omtrek - dikte - aantal)	<ul style="list-style-type: none">• 1,00 m - 60,00 cm - 1,00 cm - 1 stuk
Totaal volume	0,006 m ³
Eenvoudig bereikbaar	Nee <ul style="list-style-type: none">• Verwijdering tast de bouwkundige integriteit aan.
Bevestigingswijze	<ul style="list-style-type: none">• Verlijmd, ingegoten, versmeerd
Identificatiemethode	Vaststelling zonder monsternamen
Destructieve handeling voor identificatie	Nee
Opmerking	<p>Deze oppervlakte, volumes zijn geschat op basis van een benadering van de aanwezige afvoerbuizen (de opgegeven hoeveelheden mogen niet gebruikt worden als maatstaf van heffing).</p> <p>De buizen lopen ook verder in de muren en ondergronds en in de kelder aangesloten op een gres buis (deze is niet asbesthoudend)</p>

Maatregelen nemen

- Zorg voor een veilig beheer. Vermijd het beschadigen van het asbestmateriaal. Controleer de toestand jaarlijks op wijzigingen.
- Scherm in afwachting van verwijdering het asbestmateriaal af van luchtstromingen en verstoring: bijvoorbeeld door het te verpakken, te fixeren, af te dekken, signalisatie - afbakening aan te brengen, ...
- Zorg voor een veilig beheer en verwijder dit asbestmateriaal wanneer het bij werken eenvoudig bereikbaar wordt. Controleer de toestand jaarlijks op wijzigingen.
- Voer bijkomende staalname(s) uit.

- Eenvoudige handelingen: enkel door erkend asbestverwijderaar
Verwijderen door een erkend asbestverwijderaar met opleidingsattest eenvoudige handelingen voor een correcte afhandeling is noodzakelijk (deze buis loopt ook verder onder de grond) hoe ver is momenteel niet te bepalen!

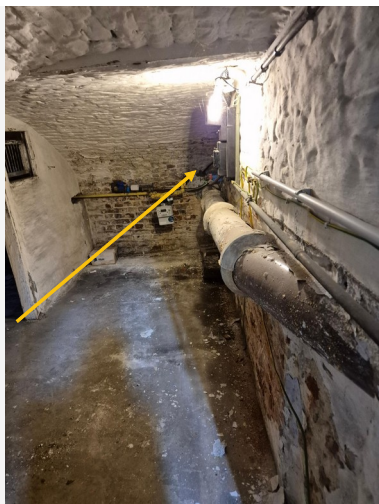
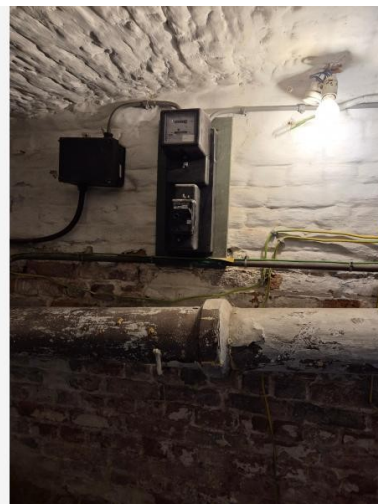
Eindbeoordeling materiaalrisico	Laag materiaalrisico en/of verlaagde kans op vezelvrijgave
---------------------------------	--

Gebondenheid	Categorie 1: hechtgebonden in oorsprong
Asbestsoort (vezeltype)	Crocidoliet aanwezig
Asbestconcentratie	Laag (< 50%)
Afschermingsgraad van het gehele materiaal	Geheel of deels (ook) vrij aan de binnenlucht
Toestand van het materiaal	Onbeschadigd, niet verweerd

Beschrijving	Bakeliet tellerkast , schakelaar
Omgeving	Binnen
Primaire drager	Communicatie en elektrische infrastructuur en uitrusting
Asbestmateriaal	Plaat, paneel, tablet - Type Bakeliet
Bindmiddel van asbestmateriaal	Kunststof of -hars
Gebondenheid op basis van bindmiddel	Hecht
Hoeveelheid (oppervlakte - dikte - aantal)	<ul style="list-style-type: none">• 0,70 m² - 0,50 cm - 1 stuk
Totaal volume	0,004 m ³
Eenvoudig bereikbaar	Ja
Bevestigingswijze	<ul style="list-style-type: none">• Geschroefd
Identificatiemethode	Vaststelling zonder monsternamen
Destructieve handeling voor identificatie	Nee
Opmerking	<p>Deze oppervlakte werd niet gemeten, maar geschat op basis van een benadering van de aanwezige tellerkast. Deze schatting mag niet worden gebruikt als maatstaf voor heffingen. Als deskundigen hebben wij vastgesteld dat het materiaal daadwerkelijk bakeliet betreft en geen harde pvc. Bakeliet wordt door ons beschouwd als een asbestverdachte toepassing, aangezien het in veel gevallen asbesthoudend is. We hebben geen staalname uitgevoerd om de functionaliteit van de tellerkast niet in gevaar te brengen. Daarnaast is staalname verboden, aangezien de tellerkast eigendom is van de nutsvoorzieningsmaatschappij.</p>

Zorgvuldig beheren

- Zorg voor een veilig beheer. Vermijd het beschadigen van het asbestmateriaal. Controleer de toestand jaarlijks op wijzigingen.
- Voer bijkomende staalname(s) uit.

- Eenvoudige handelingen: mag via doe-het-zelf of door werknemer(s) met opleidingsattest eenvoudige handelingen
Deze toepassing mag volgens de huidige wetgeving worden verwijderd via eenvoudige handelingen. Aangezien deze toepassing echter eigendom is van de nutsvoorzieningsmaatschappij, mag deze uitsluitend worden verwijderd door hen of door een door hen aangestelde onderaannemer die beschikt over de nodige attesten en opleidingen. Daarom wordt hier verwezen naar de methode van een erkende verwijderaar, maar in feite dient dit via de nutsvoorzieningsmaatschappij te verlopen.

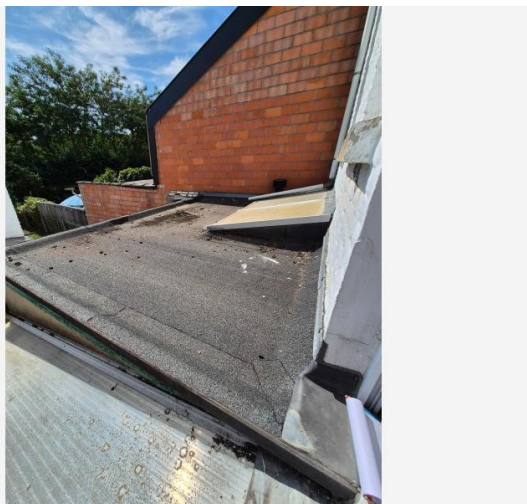
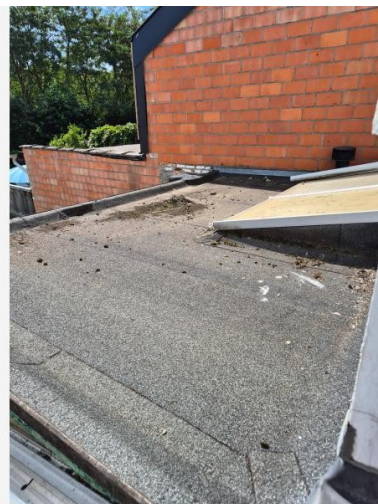
Eindbeoordeling materiaalrisico	Zeer laag materiaalrisico en/of zeer lage kans op vezelvrijgave
---------------------------------	---

Gebondenheid	Categorie 1: hechtgebonden in oorsprong
Asbestsoort (vezeltype)	Alleen chrysotiel
Asbestconcentratie	Laag (< 50%)
Afschermingsgraad van het gehele materiaal	Geheel of deels vrij aan de buitenlucht
Toestand van het materiaal	Onbeschadigd, niet verweerd

Beschrijving	Roofing plat dak woning en veranda
Omgeving	Buiten
Primaire drager	Plat dak
Asbestmateriaal	Dak- en gevelbekleding - Roofing
Bindmiddel van asbestmateriaal	Bitumen (roofing, teer, asfalt)
Gebondenheid op basis van bindmiddel	Hecht
Hoeveelheid (oppervlakte - aantal)	<ul style="list-style-type: none">• 150,00 m² - 1 stuk
Totale oppervlakte	150,00 m ²
Eenvoudig bereikbaar	Ja
Bevestigingswijze	<ul style="list-style-type: none">• Verlijmd, ingegoten, versmeerd
Identificatiemethode	Vaststelling zonder monstername Motivatie: Groot risico op structurele gevolgschade (lekschade, werking installatie,...)
Destructieve handeling voor identificatie	Nee
Opmerking	Deze oppervlakte, volumes en gewichten zijn niet gemeten, maar geschat op basis van een benadering van de aanwezige roofing (de opgegeven hoeveelheden mogen niet gebruikt worden als maatstaf voor heffingen). Bij renovatie of sloop dient er een destructief onderzoek uitgevoerd te worden van de roofing.

Zorgvuldig beheren

- Zorg voor een veilig beheer. Vermijd het beschadigen van het asbestmateriaal. Controleer de toestand jaarlijks op wijzigingen.
- Voer bijkomende staalname(s) uit.

- Eenvoudige handelingen: enkel door erkend asbestverwijderaar
Bij vervangen, of verwijderen van de roofing, eerst een destructief onderzoek laten uitvoeren om asbest uit te sluiten!

Wanneer de roofing na destructief onderzoek, blijkt asbesthoudend te zijn! enkel laten verwijderen door een erkend asbestverwijderaar met opleidingsattest eenvoudige handelingen.

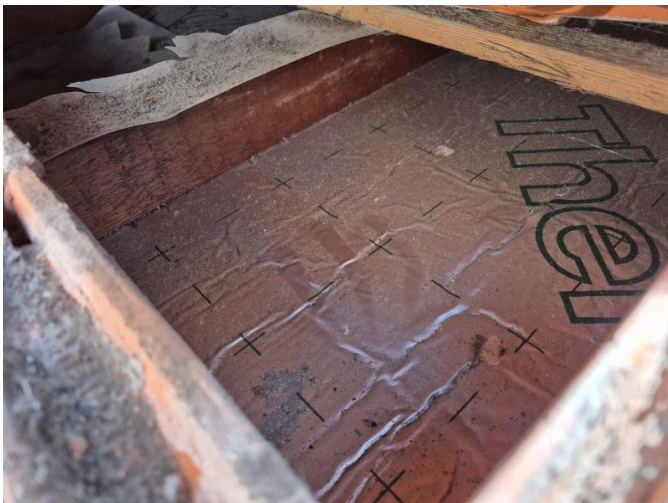
Fiche 4: Onderdak van de woning betaat uit isolatiepanelen

Tijdens het onderzoek en de controle van het onderdak hebben we vastgesteld dat het uit een niet-asbestverdacht materialen bestaat.(isolatiepanelen)

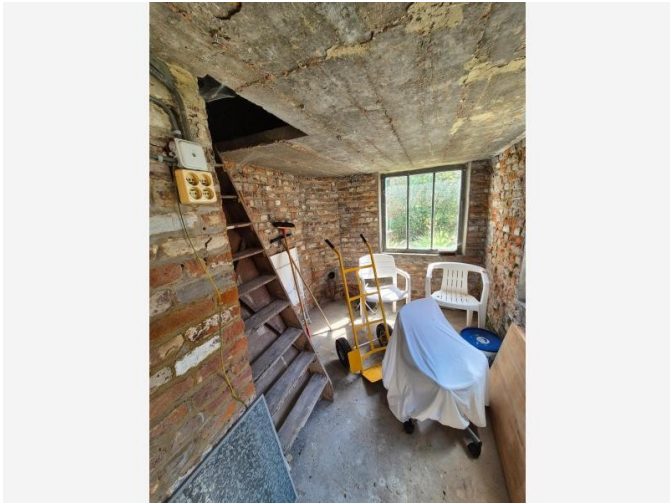
Geen asbesthoudende materialen vastgesteld

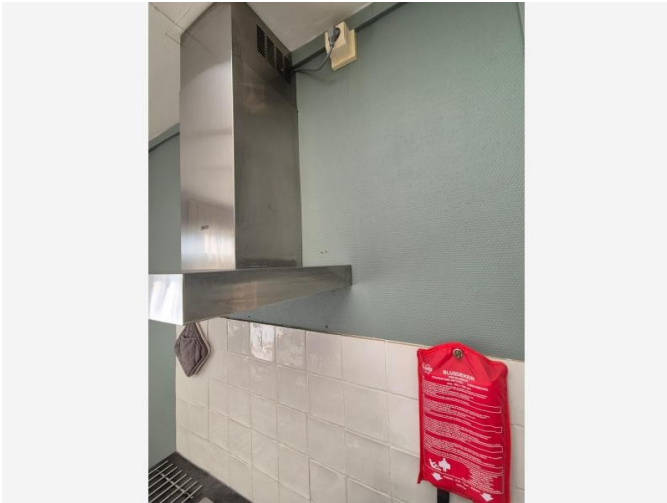
Onderzoek heeft uitgewezen dat tegellijm die gebruikt is voor het aanbrengen van wandtegels in badkamers, keukens en toiletten, (in zeldzame gevallen) asbesthoudend kunnen zijn.

Zodra deze toepassing zichtbaar wordt (bij een kapotte tegel of grondige renovatie) ,is het aangewezen een monsternamen uit te voeren en te analyseren door een erkend labo , om asbest uit te sluiten.

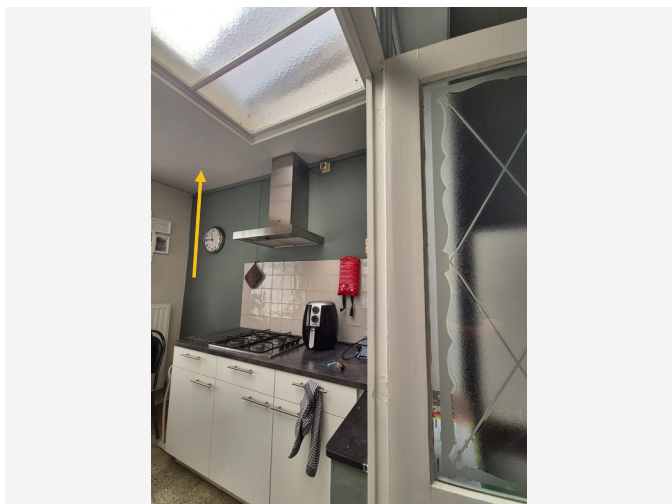
De plafonds zijn gemaakt van niet-asbestverdachte materialen (bijvoorbeeld laminaat, gyproc, ...), deze toepassingen zijn niet asbestverdacht. We hebben echter niet kunnen vaststellen of er mogelijk asbestverdachte of asbesthoudende materialen achter deze toepassingen aanwezig zijn. Bij renovatie of sloop is het aangeraden om een destructief onderzoek te laten uitvoeren van deze toepassingen.

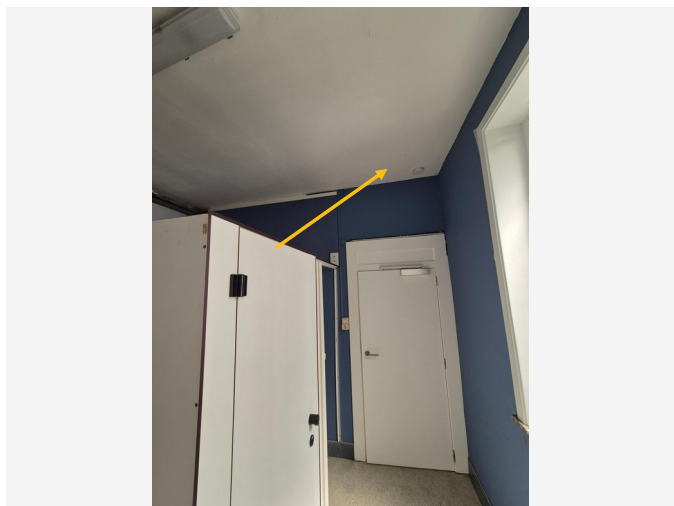
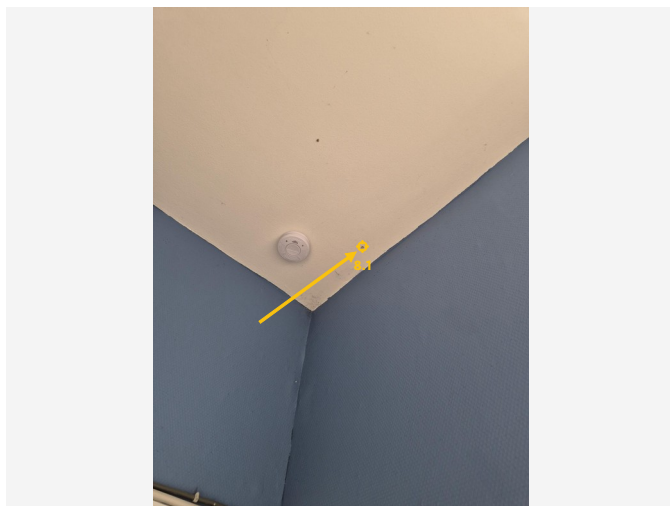
Fiche 8: Pleisterwerk plafonds

Geen asbest

#	Type	Referentie	Resultaat
8.1	Mengmonster	MM02	Geen asbest

Beschrijving	Pleisterwerk plafonds
Omgeving	Binnen
Primaire drager	Plafond
Bindmiddel van materiaal	Gips - kalk
Gebondenheid op basis van bindmiddel	Niet-hechtgebonden
Hoeveelheid (oppervlakte - dikte - aantal)	• 40,00 m ² - 1,00 cm - 1 stuk
Totaal volume	0,40 m ³
Identificatiemethode	Vaststelling met monstername
Destructieve handeling voor identificatie	Nee
Opmerking	<p>Deze oppervlakte, volumes en gewichten zijn niet gemeten, maar geschat op basis van een benadering van het aanwezig pleisterwerk in alle plafonds (de opgegeven hoeveelheden mogen niet gebruikt worden als maatstaf van heffing).</p> <p>De resterende plafonds zijn afgewerkt met gipsplaten , en vrij van asbest.</p>

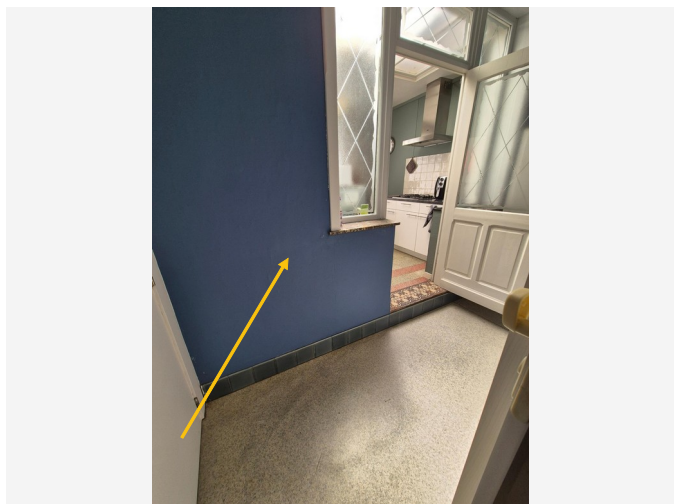
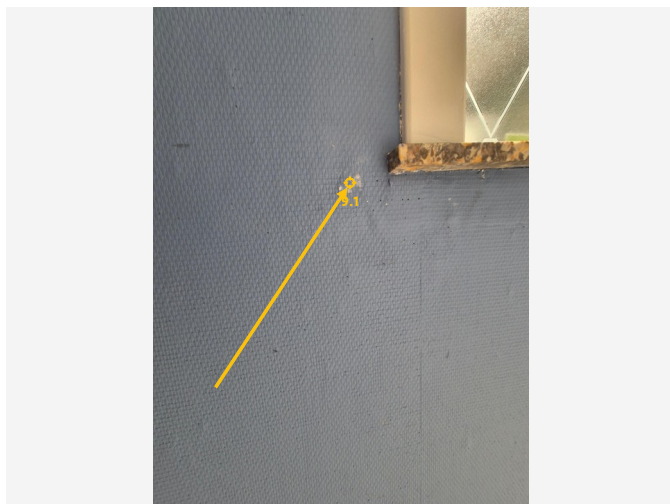
Fiche 9: Pleisterwerk muren.

Geen asbest

#	Type	Referentie	Resultaat
9.1	Mengmonster	MM01	Geen asbest

Beschrijving	Pleisterwerk muren.
Omgeving	Binnen
Primaire drager	Binnenwand
Bindmiddel van materiaal	Gips - kalk
Gebondenheid op basis van bindmiddel	Niet-hechtgebonden
Hoeveelheid (oppervlakte - dikte - aantal)	• 45,00 m ² - 1,00 cm - 1 stuk
Totaal volume	0,45 m ³
Identificatiemethode	Vaststelling met monstername
Destructieve handeling voor identificatie	Nee
Opmerking	<p>Deze oppervlakte, volumes en gewichten zijn niet gemeten, maar geschat op basis van een benadering van het aanwezig pleisterwerk in alle muren (de opgegeven hoeveelheden mogen niet gebruikt worden als maatstaf van heffing).</p> <p>De rest van de muren zijn met gipsplaten afgewerkt en vrij van asbest.</p>
