Asbestinventarisatetest

Schaalstraat 25, 2800 Mechelen

Attestnummer : **20251101-000448.000**

Uitgegeven op : **01.11.2025**

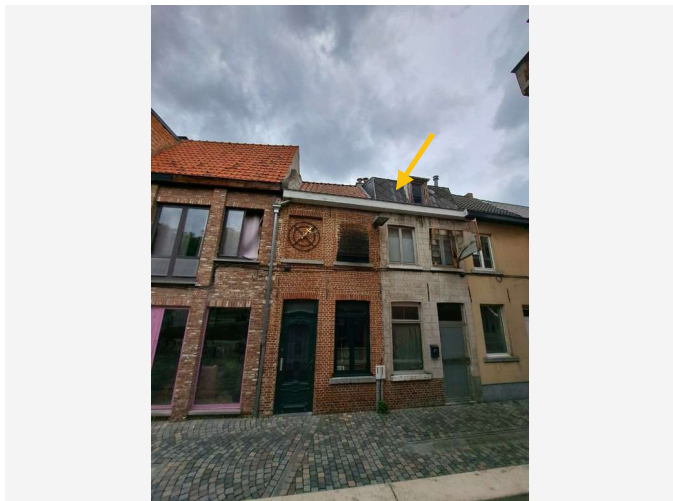
Fiche 1: Afstromend hemelwater leien aangrenzend huis

De gevelbekleding van het aangrenzend huis bestaat uit leien die asbest zijn. Hemelwater dat afspoelt van deze leien is verontreinigd met asbestvezels.

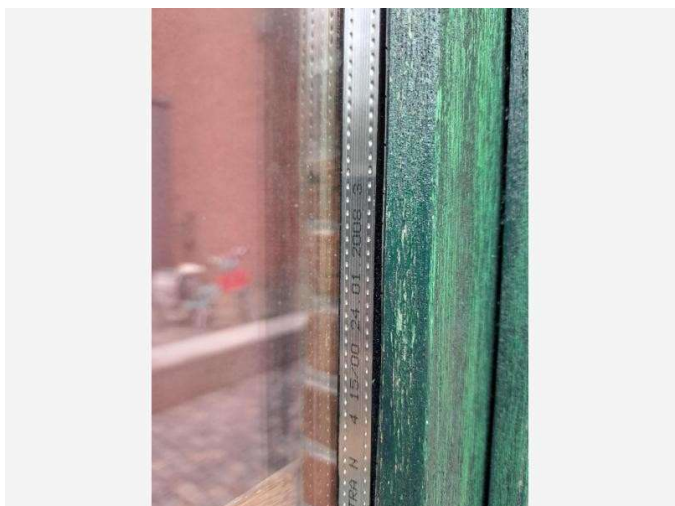
| Fiche 2: Ramen..... | 15 |

De ramen en het schrijnwerk zijn vernieuwd in 2008. Deze zijn niet asbestverdacht

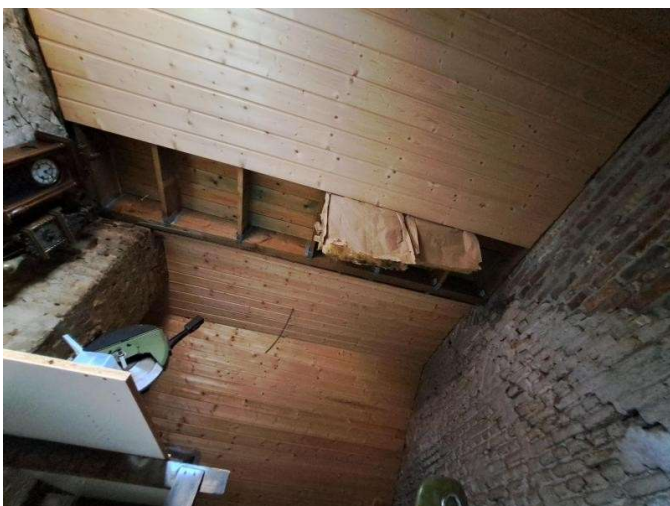
| Fiche 3: Afwerking plafonds..... | 16 |

De plafonds zijn afgewerkt met hout. deze zijn niet asbestverdacht.

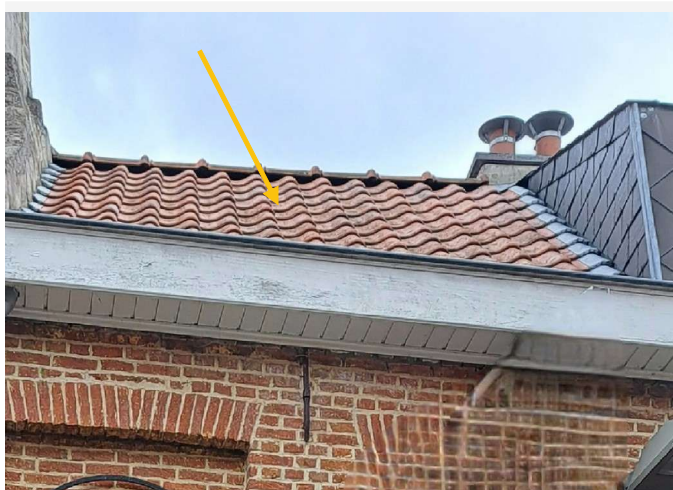
| Fiche 4: Dak en onderdak..... | 17 |

Het schuin dak bestaat uit dakpannen, dit is niet asbestverdacht.

Het was niet mogelijk om het onderdak te inspecteren. Door de leeftijd van het huis is er kans dat er een asbesthoudend onderdak aanwezig is. Bij afbraak of renovatie adviseren we om dit alsnog te laten onderzoeken.

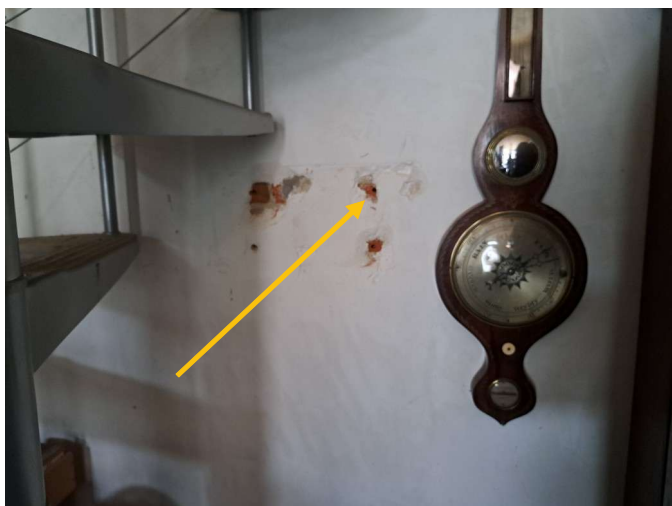
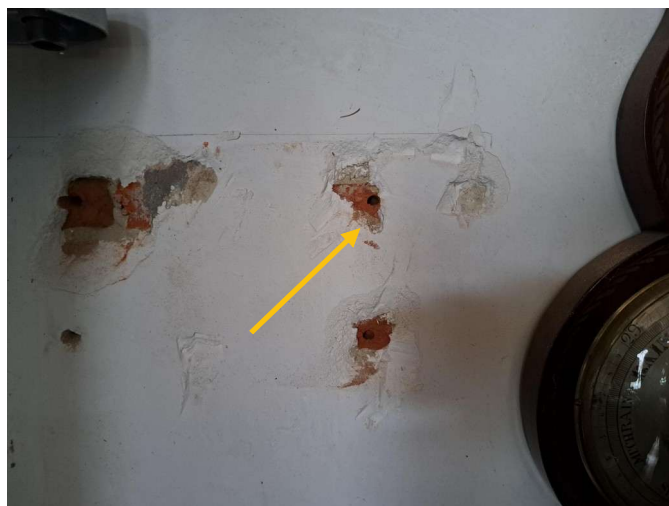
Fiche 5: Pleisterwerk muur

Geen asbest

| # | Type | Referentie | Resultaat |
|---|---|---|---|
| 5.1 | Mengmonster | Id 1 | Geen asbest |

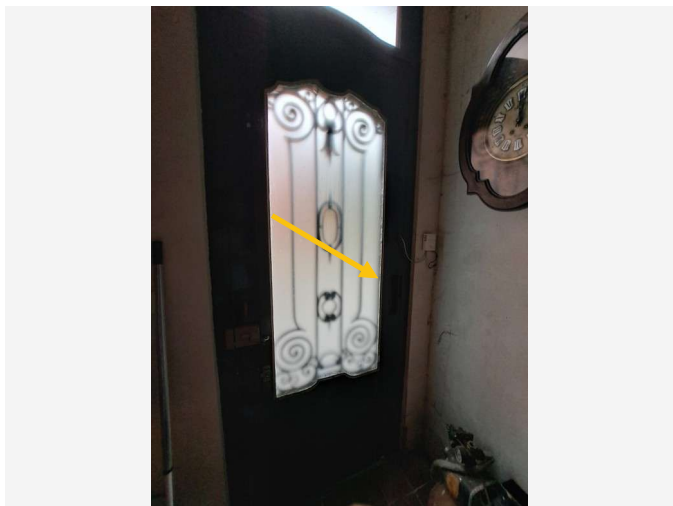
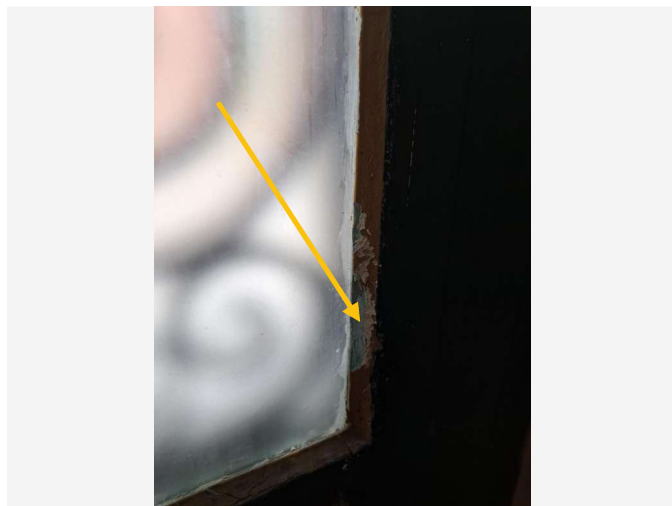
Fiche 6: Mastiek voordeur

Geen asbest

| # | Type | Referentie | Resultaat |
|---|---|---|---|
| 6.1 | Puntmonster | Id 2 | Geen asbest |
