# Asbestinventarisatetest

Heidestraat 63, 1742 Ternat

Attestnummer : 20260320-000288.000

Uitgegeven op : 20.03.2026

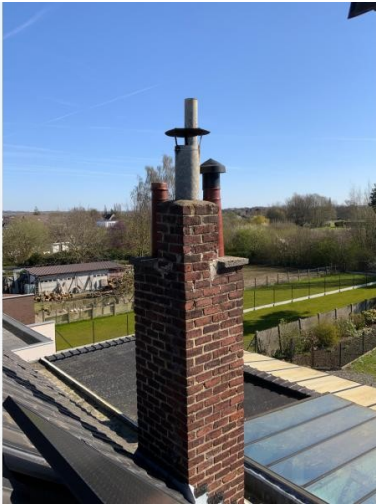
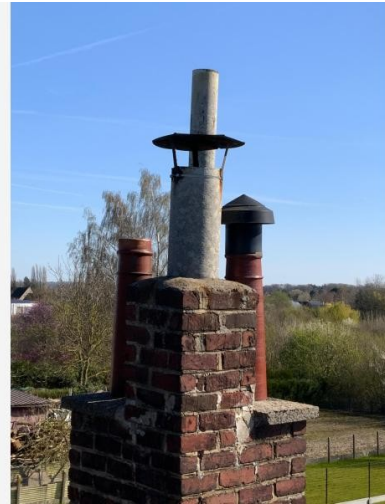
Het asbestmateriaal valt onder de mijlpaal van 2034.

Zeer laag materiaalrisico en/of zeer lage kans op vezelvrijgave

<b>Gebondenheid</b>	Categorie 1: hechtgebonden in oorsprong
<b>Asbestsoort (vezeltype)</b>	Alleen chrysotiel aanwezig
<b>Asbestconcentratie</b>	Laag (< 50%)
<b>Afschermingsgraad van het gehele materiaal</b>	Geheel of deels vrij aan de buitenlucht, maar geen contact met binnenlucht
<b>Toestand van het materiaal</b>	Onbeschadigd, niet verweerd

Beschrijving	Schouw
Omgeving	Buiten
Primaire drager	HVAC infrastructuur en uitrusting
Asbestmateriaal	Rookgaskanaal
Bindmiddel van asbestmateriaal	Cement
Gebondenheid op basis van bindmiddel	Hecht
Hoeveelheid (lengte - omtrek - dikte - aantal)	<ul style="list-style-type: none"><li>• 0,30 m - 25,00 cm - 15,00 cm - 1 stuk</li></ul>
Totaal volume	0,011 m <sup>3</sup>
Eenvoudig bereikbaar	Ja
Bevestigingswijze	<ul style="list-style-type: none"><li>• Verlijmd, ingegoten, versmeerd</li></ul>
Identificatiemethode	<p>De asbestdeskundige beoordeelt het materiaal als asbestverdacht en dus asbesthoudend, en dit zonder monstername.</p> <p>Motivatie: Er is een onderzoeksbepmerking die monstername verhindert; De ruimte of het materiaal bevindt zich hoger dan 3,5 meter vanaf een vaste ondergrond.</p>
Destructieve handeling voor identificatie	Nee
Opmerking	De hoeveelheid is een zo nauwkeurig mogelijke opmeting. Hieraan kunnen evenwel geen rechten worden ontleend.

Verwijderen

- Zorg voor een veilig beheer. Vermijd het beschadigen van het asbestmateriaal. Controleer de toestand jaarlijks op wijzigingen.
- Voer bijkomende staalname(s) uit.

- Eenvoudige handelingen: mag via doe-het-zelf of door werknemer(s) met opleidingsattest eenvoudige handelingen  
Deze toepassing kan door een aannemer die over een opleidingsattest eenvoudige handelingen beschikt of door een particulier (doe-het-zelf), verwijderd worden indien er geen verhoogd risico op vrijgave van asbestvezels (max. concentratie 0,01 vezels/cm<sup>3</sup> - CODEX Art. VI.3-54) ontstaat en de toepassing voorafgaand wordt gefixeerd/bevochtigd; de individuele elementen zonder machinale werktuigen (boormachine, slijpschijf, hogedrukreiniger,...) en zonder breken of gooien een voor een losgemaakt worden; en ten slotte dubbel en luchtdicht verpakt weggevoerd worden naar een erkend afvalpunt (recyclagepark).

- Eenvoudige handelingen: enkel door erkend asbestverwijderaar  
Indien bovenstaande criteria worden overschreden:

Deze toepassing kan enkel door een erkende asbestverwijderaar verwijderd worden omdat er hier automatisch een verhoogd risico op vrijgave van asbestvezels (max. concentratie 0,01 vezels/cm<sup>3</sup> - CODEX - Art. VI.3-54) ontstaat. (Bron: VLAREM II: 6.4.0.1 par1, par2 en par3). Een erkend asbestverwijderaar moet ingeschakeld worden voor deze toepassingen die niet (kunnen) worden verwijderd door de couveuzetakmethode, door hermetische zone of door de materialen beschreven in VlareM II, art. 6.4.0.1 par2. (Bron: Leidraad bij het Inspectieprotocol)

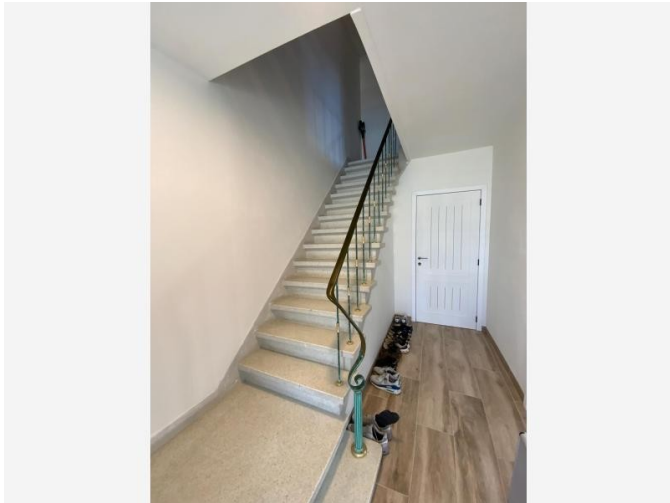
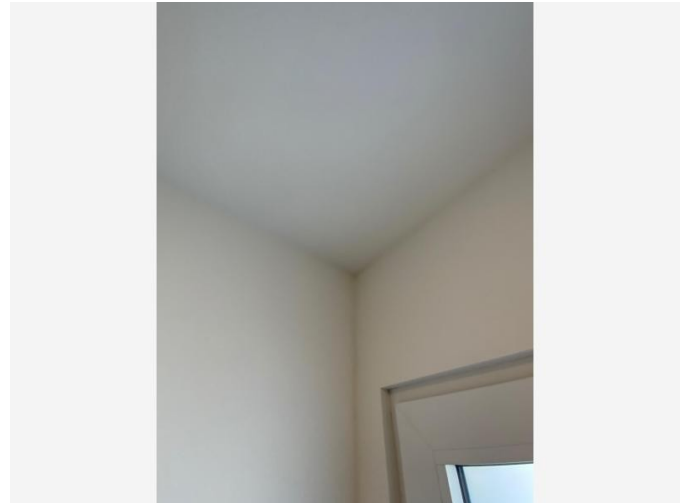
## Fiche 2: Pleisterwerk plafonds

Geen asbest

#	Type	Referentie	Resultaat
2.1	Mengmonster	18326-pleipla-hei	Geen asbest

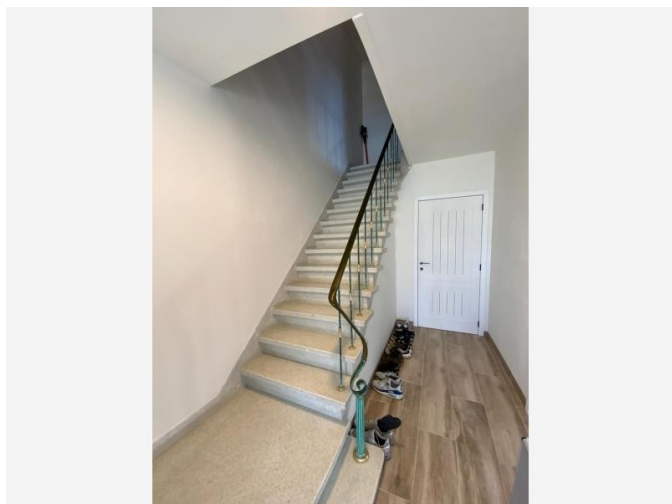
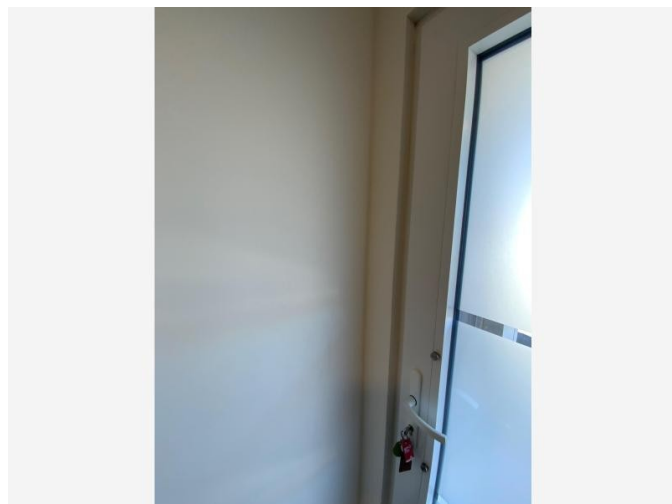
## Fiche 3: Pleisterwerk wanden

Geen asbest

#	Type	Referentie	Resultaat
3.1	Mengmonster	18326-plei-hei	Geen asbest
