# Asbestinventarisatetest

Everslaarstraat 190, 9160 Lokeren

Attestnummer : 20260317-000208.000

# Zone 1: Woning + werkplaats

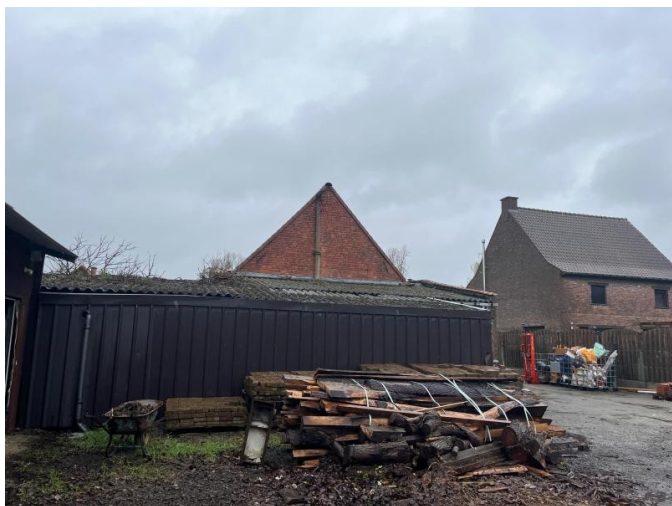
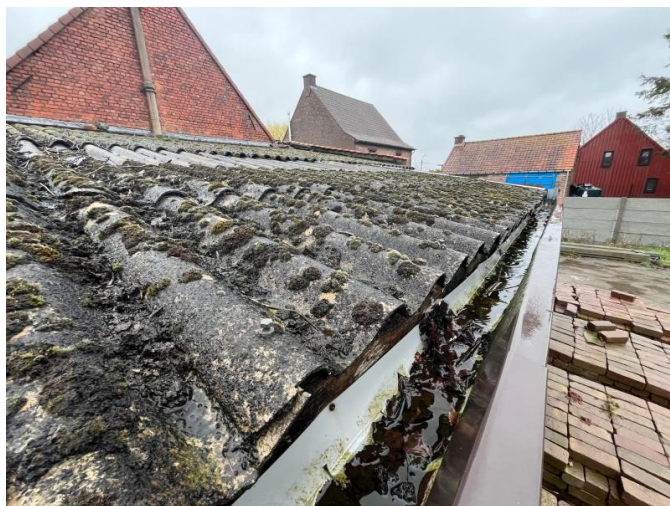
# Fiche 1: Dakgoot - Contaminatie

Asbestmateriaal - afvalstof

Het asbestmateriaal valt onder de mijlpaal van 2040.

**Dringend verwijderen**

- Verwijder het asbestafval.

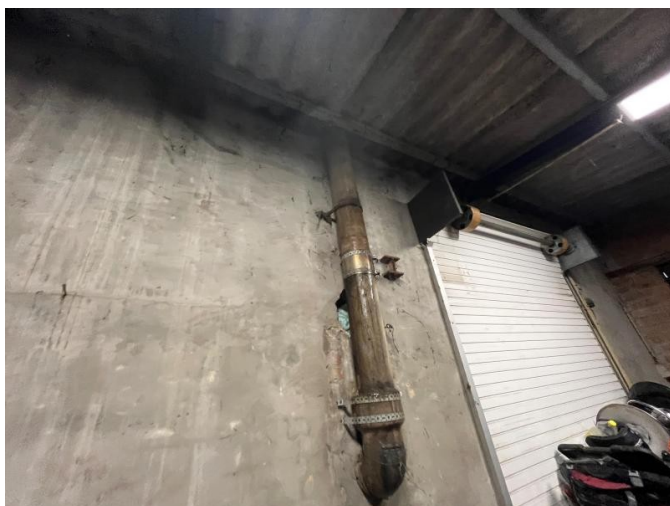
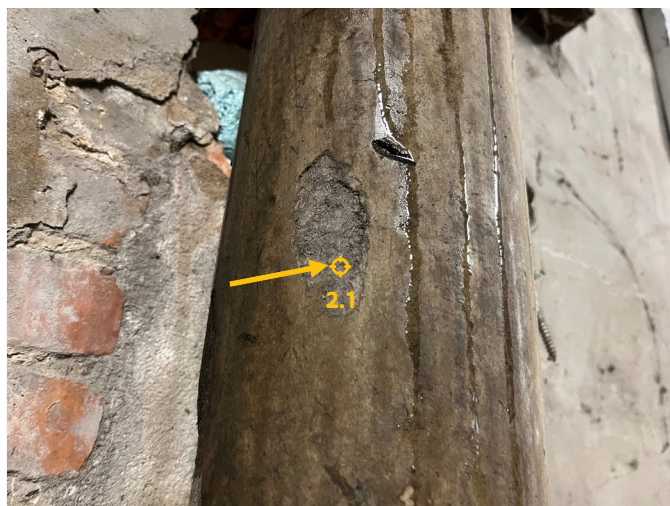
Het asbestmateriaal valt onder de mijlpaal van 2034.

**Dringend verwijderen**

Eindbeoordeling materiaalrisico	Hoog materiaalrisico en/of hoge kans op vezelvrijgave
---------------------------------	---

Gebondenheid	Categorie 1: hechtgebonden in oorsprong
Asbestsoort (vezeltype)	Crocidoliet aanwezig
Asbestconcentratie	Laag (< 50%)
Afschermingsgraad van het gehele materiaal	Geheel of deels vrij aan binnenluchtstromen
Toestand van het materiaal	Matig beschadigd, matig verweerd

#	Type	Referentie	Resultaat
2.1	Puntmonster	M08	Chrysotiel, Crocidoliet

- Zorg voor een veilig beheer. Vermijd het beschadigen van het asbestmateriaal. Controleer de toestand jaarlijks op wijzigingen.

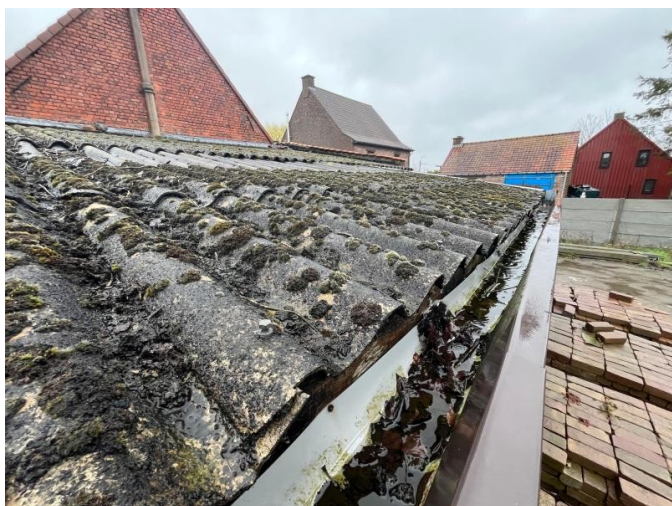
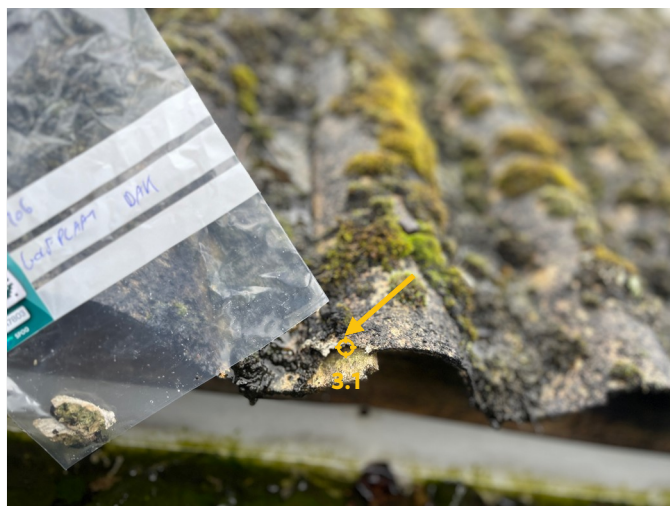
Het asbestmateriaal valt onder de mijlpaal van 2034.

Verwijderen

Eindbeoordeling materiaalrisico	Verhoogd materiaalrisico en/of verhoogde kans op vezelvrijgave
---------------------------------	--

Gebondenheid	Categorie 1: hechtgebonden in oorsprong
Asbestsoort (vezeltype)	Alleen chrysotiel aanwezig
Asbestconcentratie	Laag (< 50%)
Afschermingsgraad van het gehele materiaal	Geheel of deels vrij aan de binnenlucht, maar geen contact met binnenluchtstromen
Toestand van het materiaal	Matig beschadigd, matig verweerd

#	Type	Referentie	Resultaat
3.1	Puntmonster	M06	Chrysotiel

- Hemelwater dat afspoelt van asbestcement daken of gevels kan asbestdeeltjes bevatten. Gebruik het enkel voor gesloten circuits (bv. spoelen toiletten). Reinig na het vervangen van het dak of de gevel de dakgoten en regenwaterput of -ton om asbesthoudend sediment of slib te verwijderen

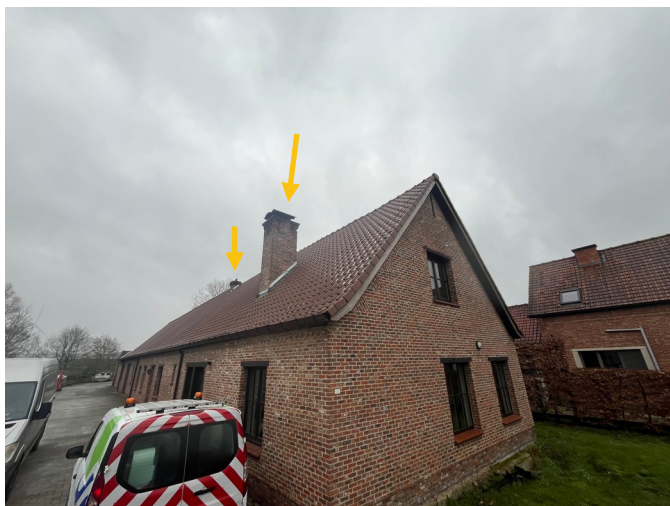
Situeringfoto

(Asbest)materiaal	Rookgaskanaal
Karakterisatie	Asbest (verdacht)
Primaire drager	HVAC infrastructuur en uitrusting

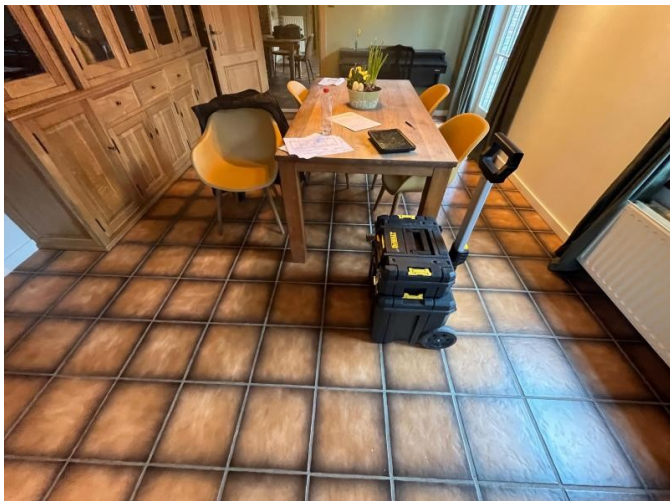
# Fiche 11: Tegellijm onder vloertegels en achter plinttegels

Basis voor advies	Beoordeling op basis van expertise, zonder een vaststelling door de asbestdeskundige.
(Asbest)materiaal	In-situ afwerkingslagen - Lijm laag

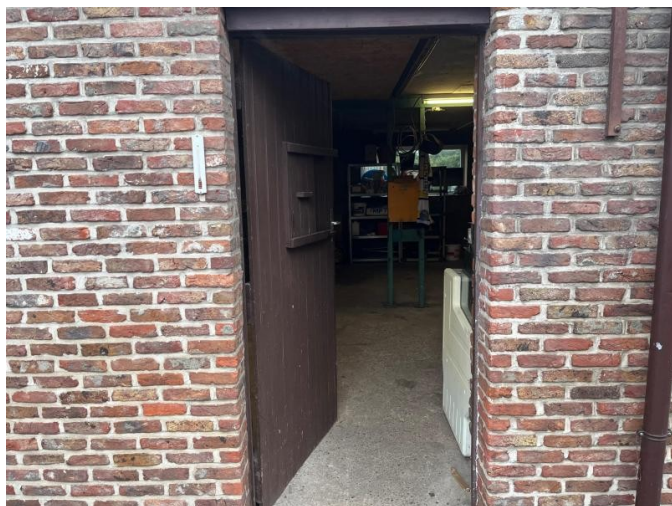
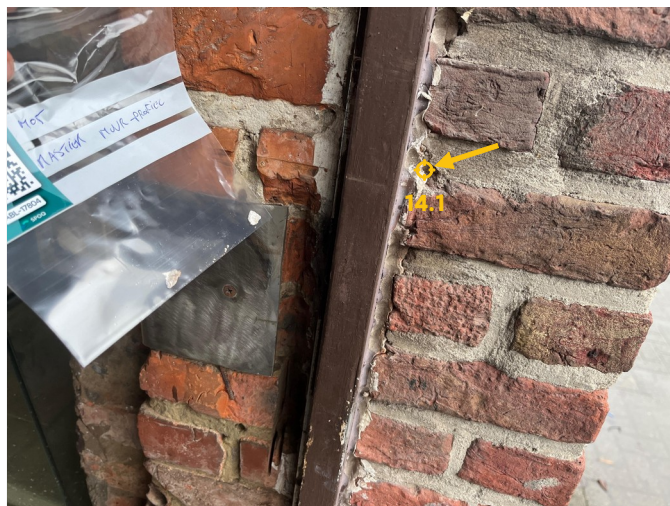
## Fiche 14: Mastiek/kit tussen muur en profiel buiten

Geen asbest

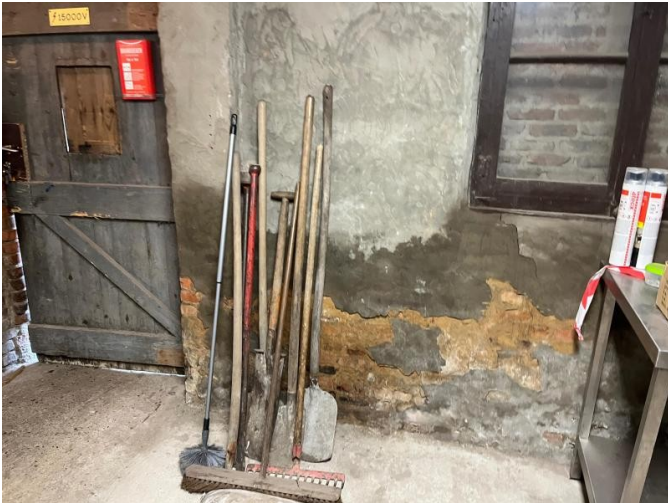
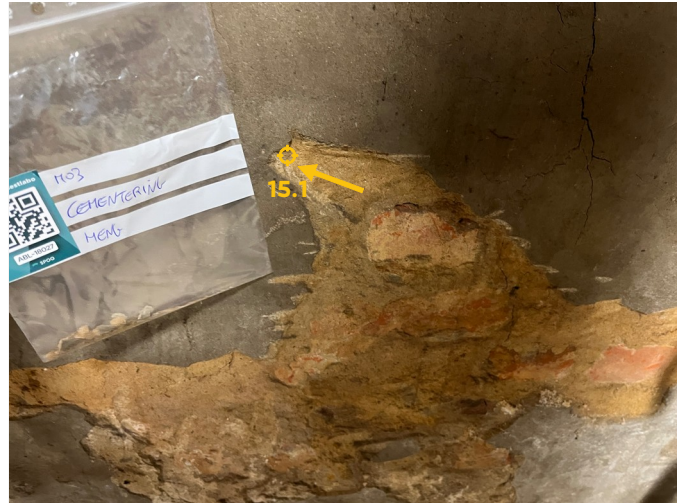
# Fiche 15: Cementering binnen

Geen asbest

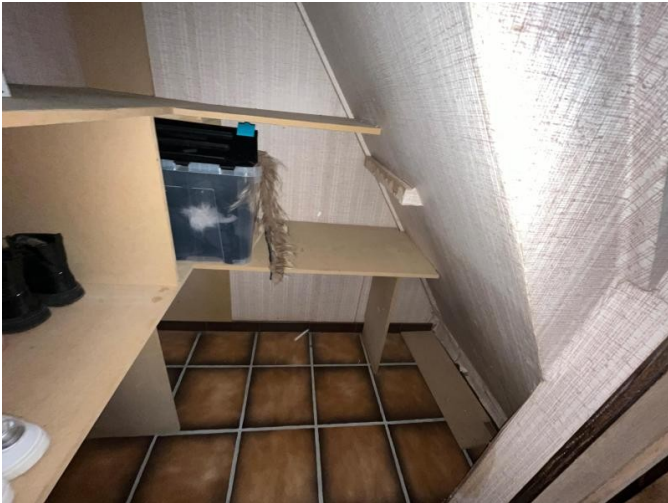
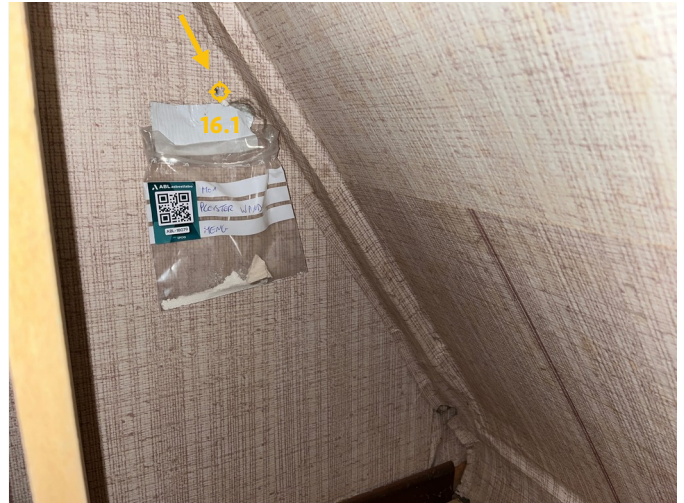
# Fiche 16: Pleisterwerk wanden

Geen asbest

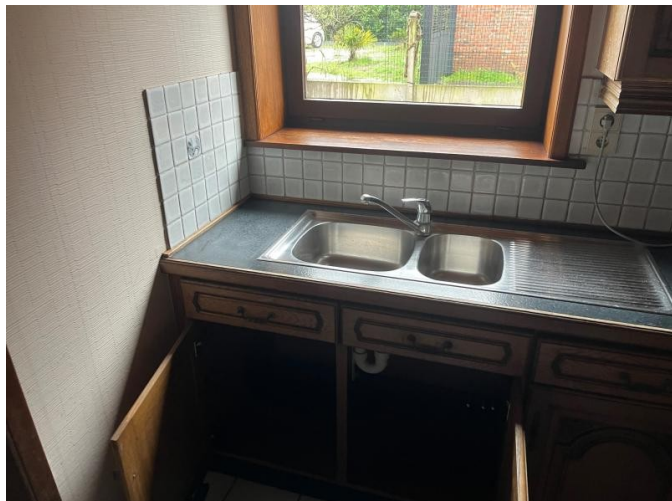
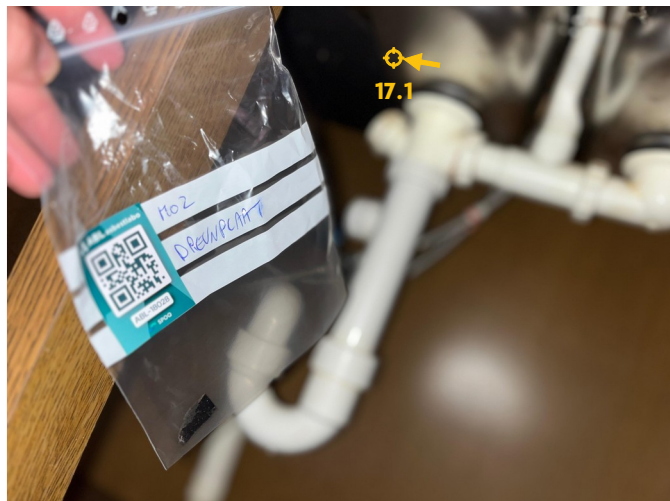
# Fiche 17: Ontdreuningsplaat/anti-dreunplaat onder spoelbak

Geen asbest

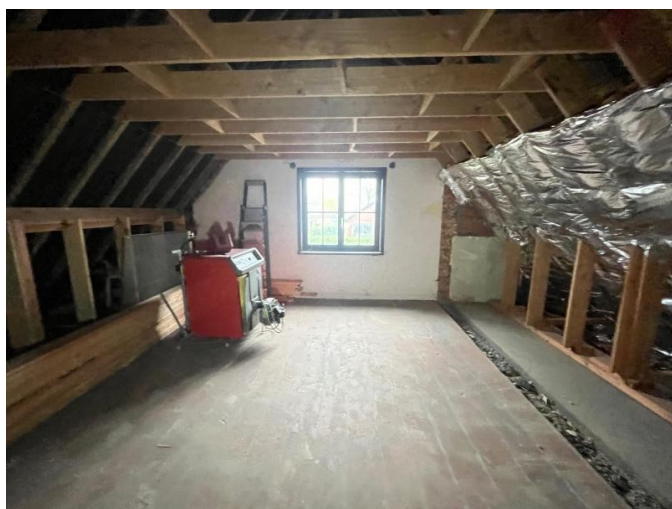
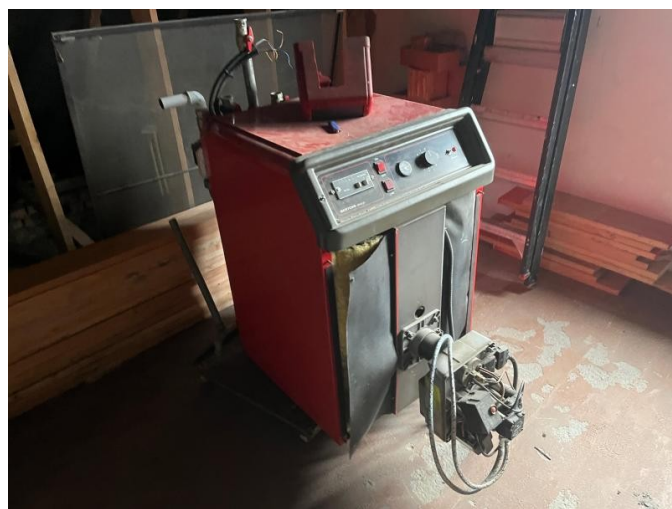
### Fiche 26: Brander/CV-ketel - Isolatie/pakkingen.

Beschrijving	Notitie	Terug te vinden op plannen
Fiche 26: Brander/CV-ketel - Isolatie/pakkingen.	Mogelijk bevat de brander/CV-ketel asbestverdachte isolatie en/of pakkingen. Inspectie zonder demontage was niet mogelijk op moment van de inspectie.	Plan 1.2: Woongedeelte +1
