Asbestinventarisatetest

Liersesteenweg 2/2, 2640 Mortsel

Attestnummer : 20250720-000121.000

Uitgegeven op : 20.07.2025

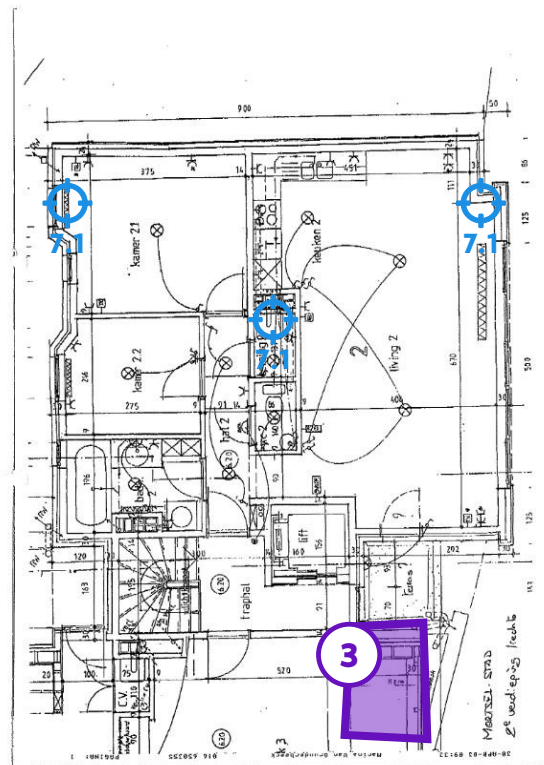
Plan 1.1: Plan - dak GD - muren

alle muren zijn bepleisterd
 behalve badkamer en wc
 die bepleisterd zijn

Beschrijving	Type	Actie
3. dakleien GD	Advies	-
7. bepleistering op de muren	Geen asbest	-
7.1 Code: MW 1	Mengmonster	-

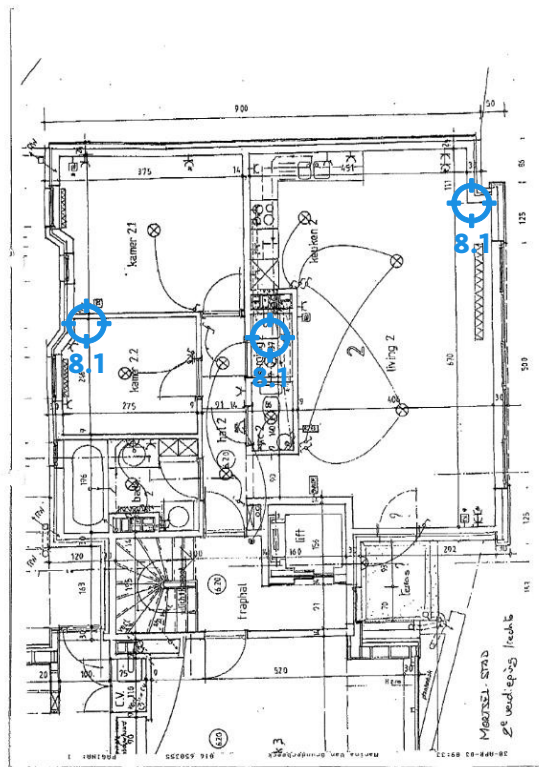
Plan 1.2: Plan - plafonds vloeren

Alle plafonds zijn
bepleisterd
overal stenen vloeren
of laminaat

Beschrijving	Type	Actie
6. diverse vloerbekleding	Advies	-
8. bepleistering op de plafonds	Geen asbest	-
8.1 Code: MP 2	Mengmonster	-

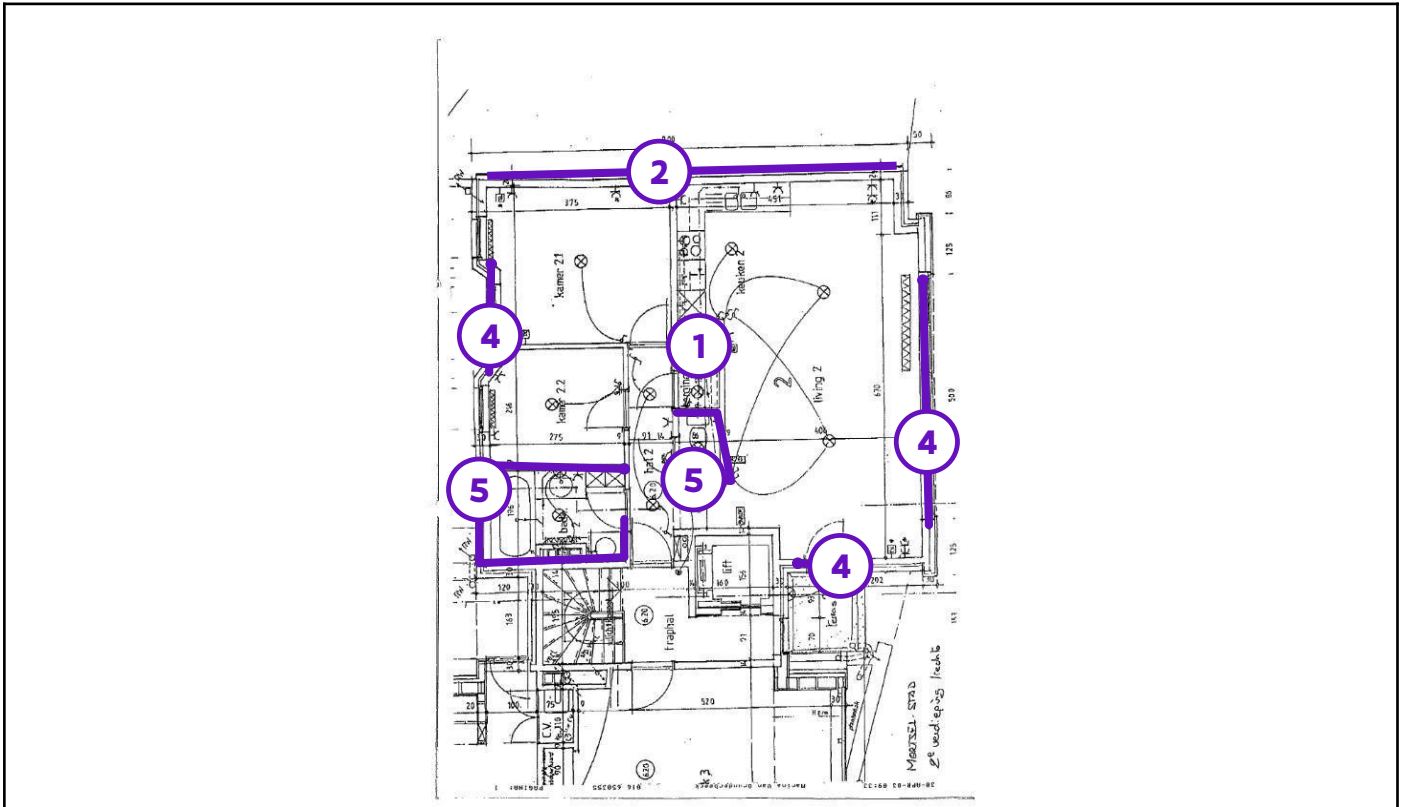
Plan 1.3: plan - ramen - ketel - tegellijm

Beschrijving	Type	Actie
1. Recente cv-ketel	Advies	-
2. Ieren zijgevel GD	Advies	-
4. ramen met soepele kit	Advies	-
5. tegellijm achter faiencetegels	Advies	-

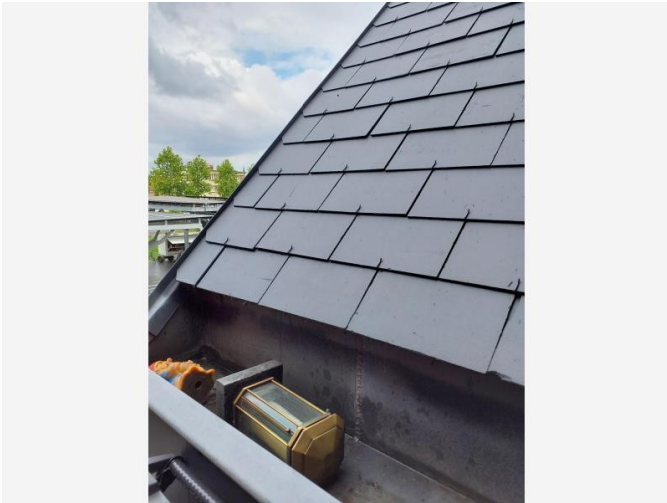
De leien tegen de zijgevel behoren tot de Gemeenschappelijke Delen.

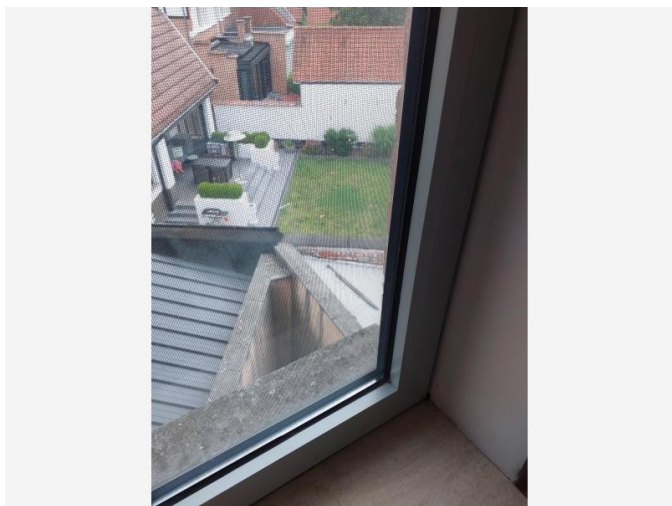
aangrenzend op het terras komen de dakleien behorend tot de gemeenschappelijke delen. Informeer het attest GD. Hemelwater dat afspoelt van asbestcement daken of gevels kan asbestdeeltjes bevatten. Gebruik het enkel voor gesloten circuits (bv. spoelen toiletten). Reinig na het vervangen van het dak of de gevel de dakgoten en regenwaterput of -ton om asbesthoudend sediment of slib te verwijderen.

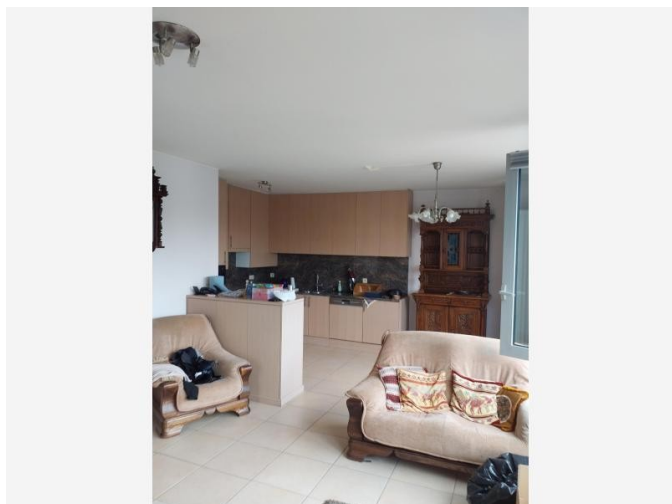
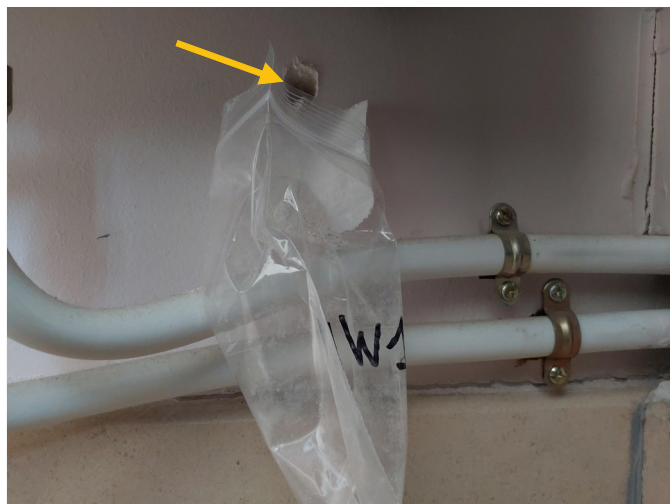
Fiche 7: bepleistering op de muren

Conclusie

Geen asbest

#	Type	Referentie	Resultaat
7.1	Mengmonster	MW 1	Geen asbest

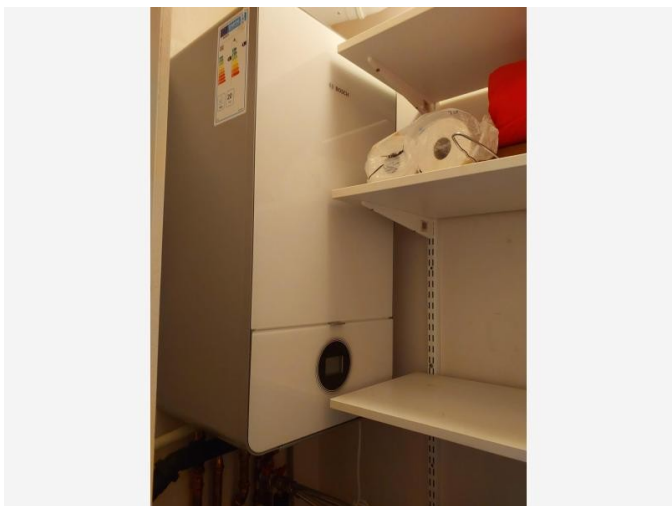
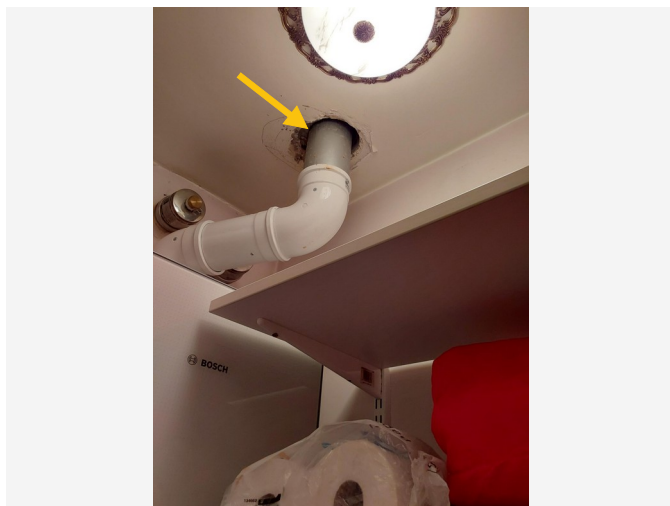
Fiche 8: bepleistering op de plafonds

Conclusie

Geen asbest

#	Type	Referentie	Resultaat
8.1	Mengmonster	MP 2	Geen asbest
