Asbestinventarisatetest

Jan Willemstraat 11, 2830 Willebroek

Attestnummer : 20260331-000303.000

Uitgegeven op : 31.03.2026

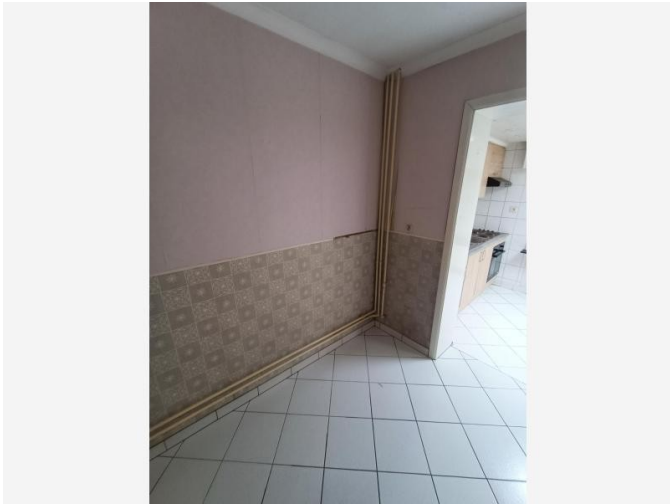
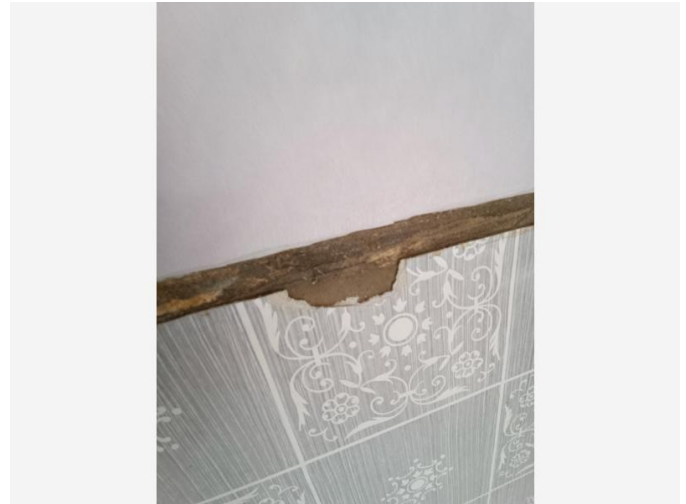
Het asbestmateriaal valt onder de mijlpaal van 2034.

Verwijderen

Eindbeoordeling materiaalrisico	Verhoogd materiaalrisico en/of verhoogde kans op vezelvrijgave
---------------------------------	--

Gebondenheid	Categorie 2: niet-hechtgebonden met matrix
Asbestsoort (vezeltype)	Alleen chrysotiel aanwezig
Asbestconcentratie	Hoog ($\geq 50\%$)
Afschermingsgraad van het gehele materiaal	Geheel of deels vrij aan de binnenlucht, maar geen contact met binnenluchtstromen
Toestand van het materiaal	Licht beschadigd, licht verweerd. Intacte calciumsilicaatplaat of materiaal met categorie 3-gebondenheid

#	Type	Referentie	Resultaat
1.1	Puntmonster	vinyl wand	Chrysotiel

Beschrijving	Wand bekleding met kartonlaag gelijmd
Omgeving	Binnen
Primaire drager	Binnenwand
Asbestmateriaal	Prefab - afwerking - Behang
Bindmiddel van asbestmateriaal	Karton - papier - viltachtig
Gebondenheid op basis van bindmiddel	Niet-hechtgebonden
Hoeveelheid (oppervlakte - aantal)	<ul style="list-style-type: none">• 20,00 m² - 1 stuk
Totale oppervlakte	20,00 m ²
Eenvoudig bereikbaar	Ja
Bevestigingswijze	<ul style="list-style-type: none">• Verlijmd, ingegoten, versmeerd
Identificatiemethode	Een monstername door de asbestdeskundige met laboanalyse door een asbestlabo.
Destructieve handeling voor identificatie	Nee
Opmerking	<p>De bovenzijde bestaat uit kunststof . De onderzijde bestaat uit karton.</p> <p>De vermelde oppervlaktes en volumes betreffen een beredeneerde schatting. Er worden geen rechten verleend aan deze oppervlaktes/volumes. De dikte is een schatting die voorkomt uit de monsterplaatsen en is daarom niet altijd representatief</p>

- Scherm in afwachting van verwijdering het asbestmateriaal af van luchtstromingen en verstoring: bijvoorbeeld door het te verpakken, te fixeren, af te dekken, signalisatie - afbakening aan te brengen, ...
- Verwijder dit asbestmateriaal zo snel mogelijk. Volg de toestand goed op.

- Hermetische zone (erkend asbestverwijderaar)
bevestiging gelijmd (wit of zwarte lijm) : HZ Erkend saneerder . Bij het lostrekken van de wand bekleding zal de onderlaag scheuren. Een kartonnen onderlaag is losgebonden. Lijmresten worden met een freesmachine verwijderd in een hermetische zone. Zie ook link Zie <https://ovam.vlaanderen.be/wie-mag-wat-verwijderen>
<https://ovam.vlaanderen.be/voorzorgsmaatregelen-bij-asbestverwijdering>
<https://ovam.vlaanderen.be/asbestafval-afvoeren> Zie ook wetgevend kader (website van de OVAM en CODEX boek VI titel 3). <http://werk.belgie.be/sites/default/files/content/documents/Welzijn%20op%20het%20werk/Regelgeving/Codex%20boek%20VI%20titel%203%20Asbest.pdf> methodiek verwijderingsmethodes worden achteraan in het attest verder toegelicht

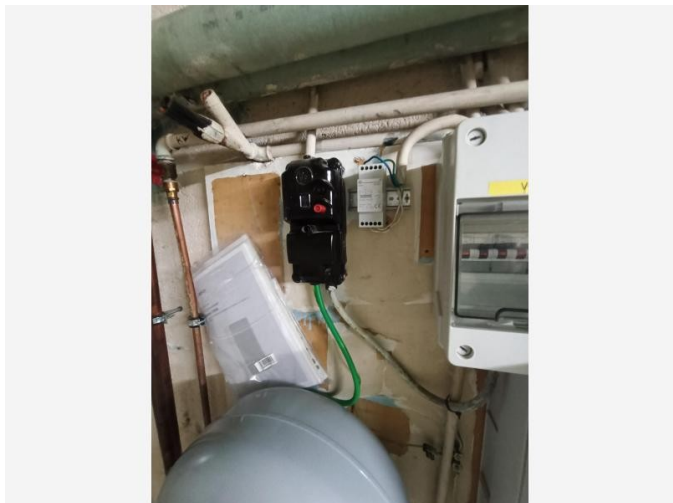
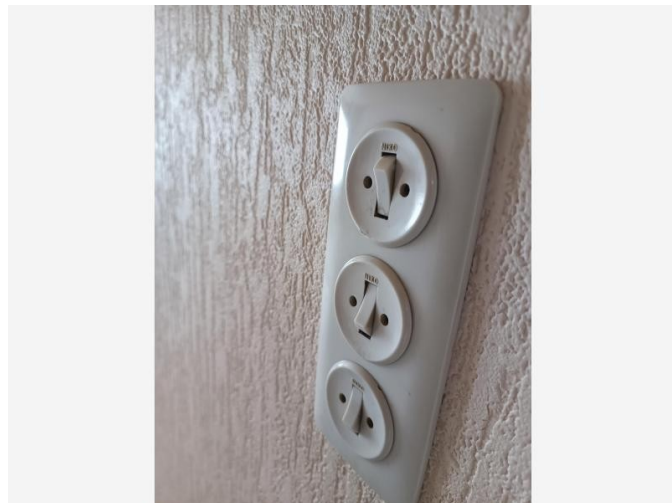
Fiche 2: Bakeliet toep.(schakelaars-stopcontact.-verdeeldozen-radiatorknoppen

Het asbestmateriaal valt onder de mijlpaal van 2040.

Zorgvuldig beheren

Eindbeoordeling materiaalrisico	Laag materiaalrisico en/of verlaagde kans op vezelvrijgave
---------------------------------	--

Gebondenheid	Categorie 1: hechtgebonden in oorsprong
Asbestsoort (vezeltype)	Crocidoliet aanwezig
Asbestconcentratie	Laag (< 50%)
Afschermingsgraad van het gehele materiaal	Geheel of deels vrij aan de binnenlucht, maar geen contact met binnenluchtstromen
Toestand van het materiaal	Onbeschadigd, niet verweerd

- Zorg voor een veilig beheer. Vermijd het beschadigen van het asbestmateriaal. Controleer de toestand jaarlijks op wijzigingen.
- Voer bijkomende staalname(s) uit.

- Eenvoudige handelingen: mag via doe-het-zelf of door werknemer(s) met opleidingsattest eenvoudige handelingen
Schakelaars, stopcontacten en andere gelijkaardige toepassingen kunnen eenvoudig losgeschroefd worden --> EH doe-het-zelf. Afgesloten of verzegelde kast --> EH opgeleid techniker personeel 8u basisopleiding asbest. Voor elektrische infrastructuur en uitrusting dient u vooraleer men deze toepassing gaat bevochtigen de elektriciteit af te sluiten (zoniet elektrocutie-/brandgevaar). standaard dragen van de nodige wegwerp beschermingsmiddelen FFP 3 masker , handschoenen en tyvec CAT III type 5-6 , afspoelbaar schoeisel Losschroeven en dubbel verpakken in plastic , sluit luchtdicht af en breng dit als hechtgebonden afval naar een plaatselijk containerpark. Voor hechtgebonden toepassingen: Bij verwijdering door doe-het-zelf moet men dit afval dubbel en luchtdicht verpakt aandienen bij het gemeentelijk recyclagepark. Men raadpleegt best op voorhand de voorwaarden van het recyclagepark.

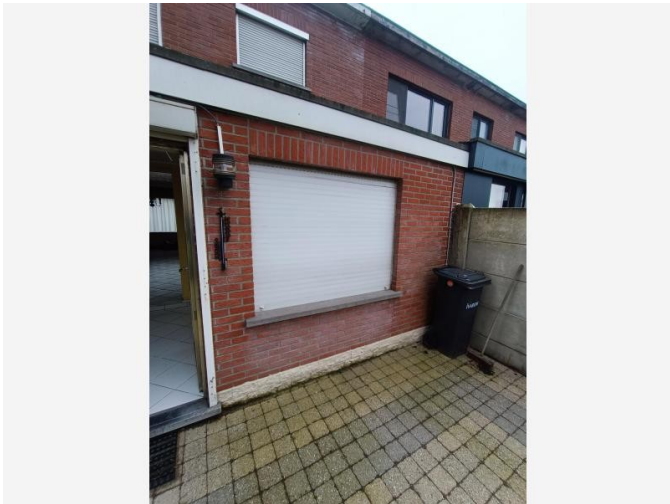
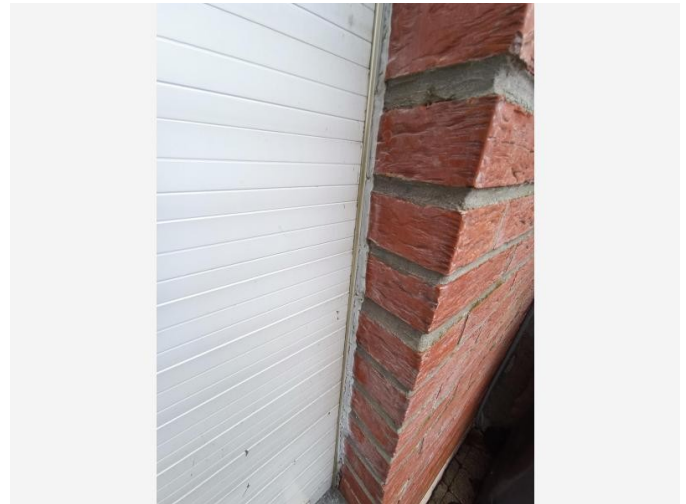
Het asbestmateriaal valt onder de mijlpaal van 2040.

Zorgvuldig beheren

Eindbeoordeling materiaalrisico	Laag materiaalrisico en/of verlaagde kans op vezelvrijgave
---------------------------------	--

Gebondenheid	Categorie 1: hechtgebonden in oorsprong
Asbestsoort (vezeltype)	Alleen chrysotiel aanwezig
Asbestconcentratie	Laag (< 50%)
Afschermingsgraad van het gehele materiaal	Geheel of deels vrij aan de buitenlucht, maar geen contact met binnenlucht
Toestand van het materiaal	Licht beschadigd, licht verweerd. Intacte calciumsilicaatplaat of materiaal met categorie 3-gebondenheid

#	Type	Referentie	Resultaat
3.1	Puntmonster	kit	Chrysotiel

Beschrijving	Kit kozijn-muur (met staalname) aluminium raam
Omgeving	Buiten
Primaire drager	Wandopening verticaal (raam, deur, ...)
Asbestmateriaal	In-situ afwerkingslagen - Pasta, stopverf, voegsel, stopsel, vulsel, mastiek, katten, ...
Bindmiddel van asbestmateriaal	Katten, mastiek, pasta
Gebondenheid op basis van bindmiddel	Hecht
Hoeveelheid (gewicht - aantal)	<ul style="list-style-type: none">• 0,20 kg - 4 stuks
Totaal gewicht	0,80 kg
Eenvoudig bereikbaar	Ja
Bevestigingswijze	<ul style="list-style-type: none">• Verlijmd, ingegoten, versmeerd
Identificatiemethode	Een monstername door de asbestdeskundige met laboanalyse door een asbestlabo.
Destructieve handeling voor identificatie	Nee
Opmerking	Het gewicht en lm is een beredeneerde schatting. Er worden geen rechten verleend aan deze oppervlaktes. De dikte is een schatting die voorkomt uit de monsterplaatsen en is daarom niet altijd representatief

- Zorg voor een veilig beheer. Vermijd het beschadigen van het asbestmateriaal. Controleer de toestand jaarlijks op wijzigingen.

- Eenvoudige handelingen: mag via doe-het-zelf of door werknemer(s) met opleidingsattest eenvoudige handelingen aluminium raam:

Wordt sterk afgeraden deze toepassing via doe-het-zelf te verwijderen omwille van reële kans op vezelvrijgave. verwijdering doe het zelf en EH opgeleid personeel : De toepassing extra fixeren en losbeitelen Standaard dragen van de nodige wegwerp beschermingsmiddelen FFP 3 masker , handschoenen en tyvec CAT III type 5-6 , afspoelbaar schoeisel

- Eenvoudige handelingen: enkel door erkend asbestverwijderaar EH erkend saneerder.

De saneerder motiveert de verwijderingsmethode in het werkplan. Verwijdering met puntafzuiging dmv een stofzuiger met absoluut filter of (methode inslijpen baksteen voor mastiek gevel/raamkader). Notitie : Bij vernieuwing/vervanging van de ramen : Oud raamwerk word gerecycleerd , er mogen geen restanten aan het raamwerk achter blijven. Zie ook link Zie <https://ovam.vlaanderen.be/wie-mag-wat-verwijderen> <https://ovam.vlaanderen.be/voorzorgsmaatregelen-bij-asbestverwijdering> <https://ovam.vlaanderen.be/asbestafval-afvoeren> Zie ook wetgevend kader (website van de OVAM en CODEX boek VI titel 3). <http://werk.belgie.be/sites/default/files/content/documents/Welzijn%20op%20het%20werk/Regelgeving/Codex%20boek%20VI%20titel%203%20Asbest.pdf> methodiek verwijderingsmethodes worden achteraan in het attest verder toegelicht Mag en wil uzelf verwijderen: Zorg er dan voor dat: -u zich vooraf goed informeert op www.asbestinfo.be -u zich beschermt met een FFP3 mondkap, wegwerphandschoenen, wegwerpoveral Cat III type 5-6, afspoelbaar schoeisel -er geen minderjarigen of derden aanwezig zijn -u beschikt over PE-folie en zakken om loskomende deeltjes en het afval op te vangen en te verpakken -u beschikt over een vernevelaar (water) of fixeermiddel om het abestmateriaal te bevochtigen tijdens de volledige duur van de werken -u weet hoe u asbestmateriaal veilig kan demonteren zonder stof of breuken -u beschikt over natte doeken om eventuele resten en stof weg te nemen

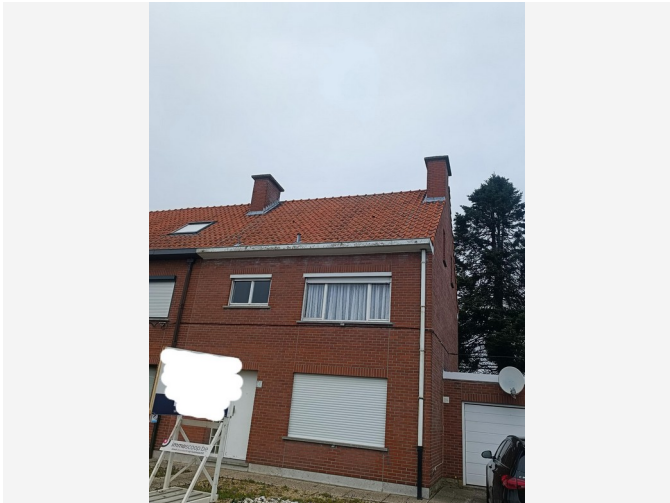
Tijdelijke beperking

Reden: Het te onderzoeken materiaal situeert zich hoger dan 3,50 m te rekenen vanaf een veilige ondergrond

Uitleg van de asbestdeskundige: Bij werken (dak of reiniging schouw) kan een stelling geplaatst worden, het is niet duidelijk of er asbestverdachte materialen aanwezig zijn in/rond de schouw.

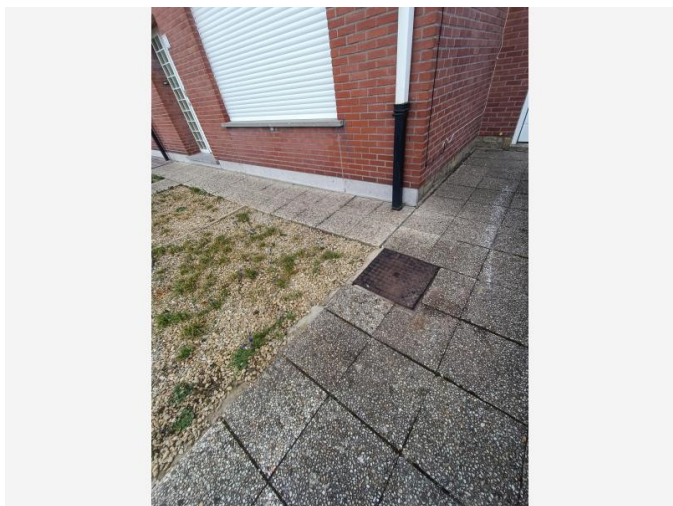
Tijdelijke beperking

Reden: Het onderzoek kan niet uitgevoerd worden binnen de bepalingen van de Welzijnswet

Uitleg van de asbestdeskundige: De deksel (put) is stevig vast en kan niet op een veilige manier open, bij bereikbaarheid extra controle aangewezen.

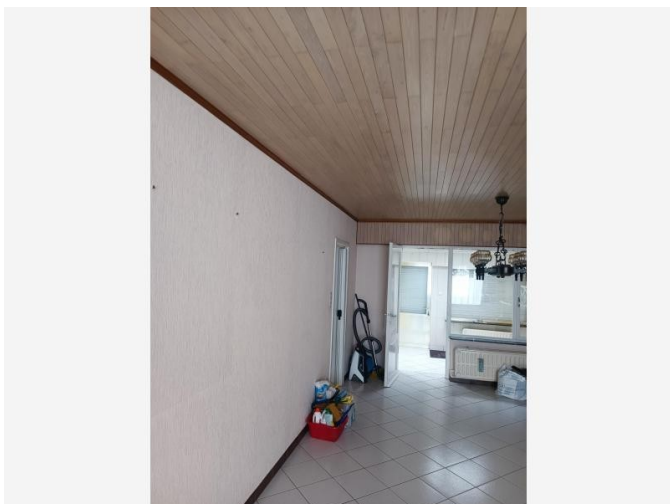
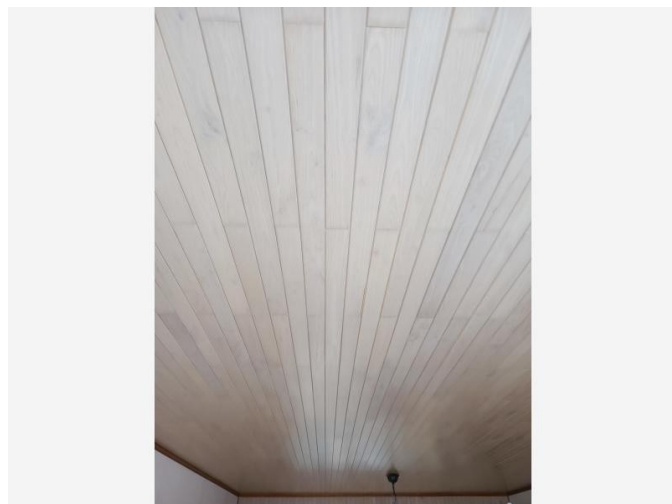
plafonds zijn afgewerkt met valse plafonds in plaatmateriaal.(pvc-hout) Het is niet duidelijk of er pleisterwerk of ander verdacht asbestmateriaal aanwezig is achter / op deze valse plafonds, het is aangewezen om bijkomend onderzoek uit te voeren bij werken. Zonder destructieve handeling is het niet mogelijk om na te gaan of er asbesthoudende materialen aanwezig zijn achter de plafond afwerking. Als bij sloop of renovatie blijkt dat er achter deze plafonds nog pleisterwerk of asbest verdachte toepassingen aanwezig zijn, moet dit bemonsterd worden.

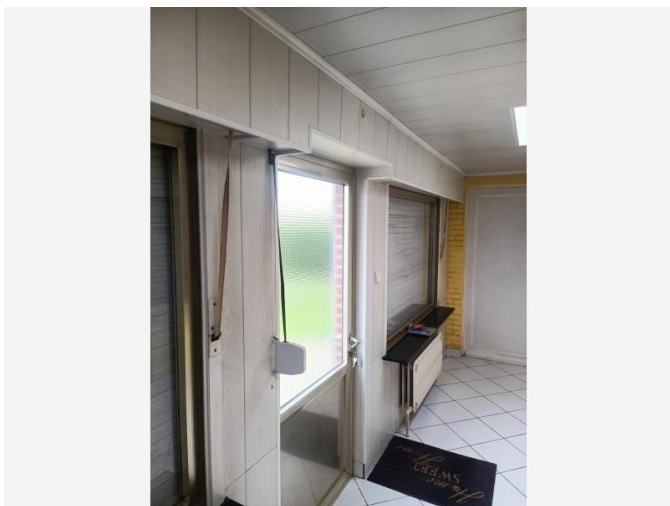
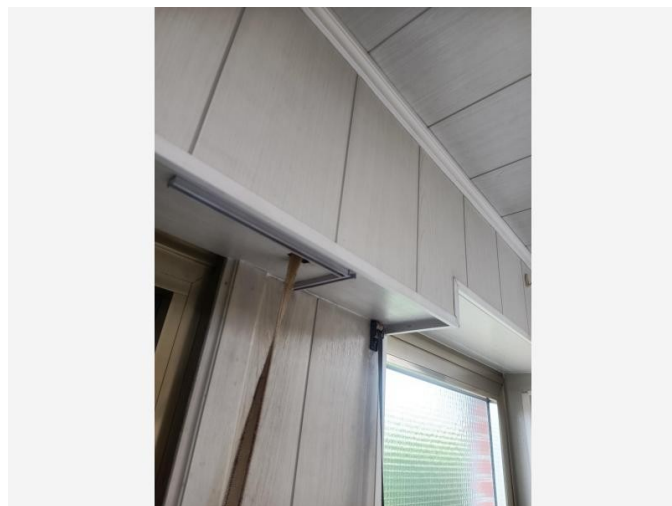
binnenwanden zijn afgewerkt met valse wanden.(pvc-hout) Het is niet duidelijk of er pleisterwerk of asbest toepassingen aanwezig zijn achter/op deze valse wanden, het is aangewezen om bijkomend onderzoek uit te voeren bij werken.

Zonder destructieve handeling is het niet mogelijk om na te gaan of er asbesthoudende materialen aanwezig zijn achter de wand afwerking. Als bij sloop of renovatie blijkt dat er achter deze wanden nog pleisterwerk of asbest verdachte toepassingen aanwezig zijn, moet dit bemonsterd worden.

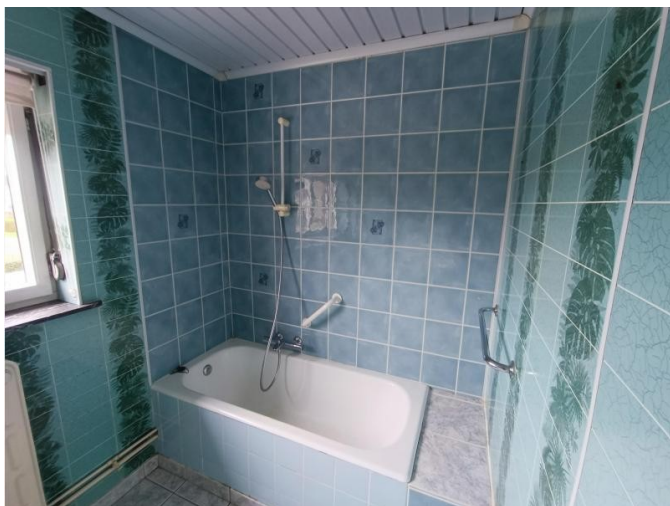
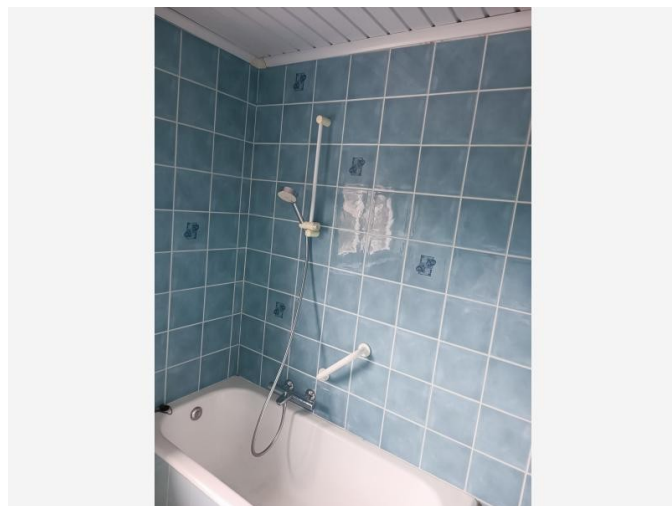
In het inspectieprotocol is een monsternamen van tegellijm verplicht om dit te identificeren als niet-asbesthoudend. Er waren geen facturen ter beschikking die bevestigen dat de tegels na 2001 waren geplaatst. Er waren geen bestaande beschadigingen aan de wandtegels om de lijm voldoende te kunnen inspecteren. Om dit af te toetsen is het aangewezen om bij eventuele renovatiewerken aan de tegels verder onderzoek/staalname te laten uitvoeren ter controle.

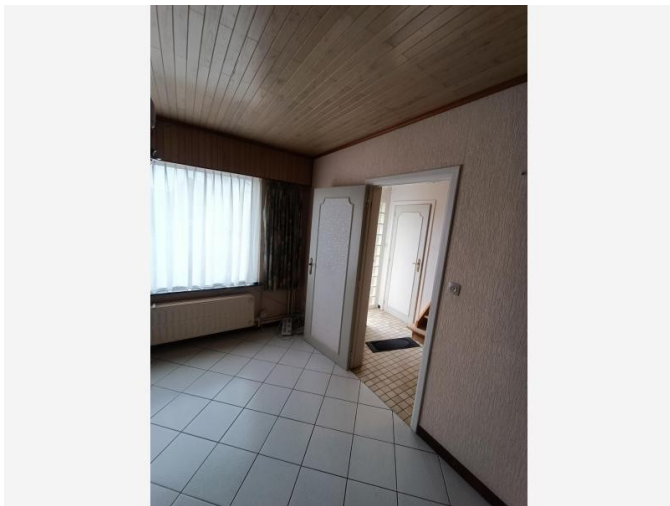
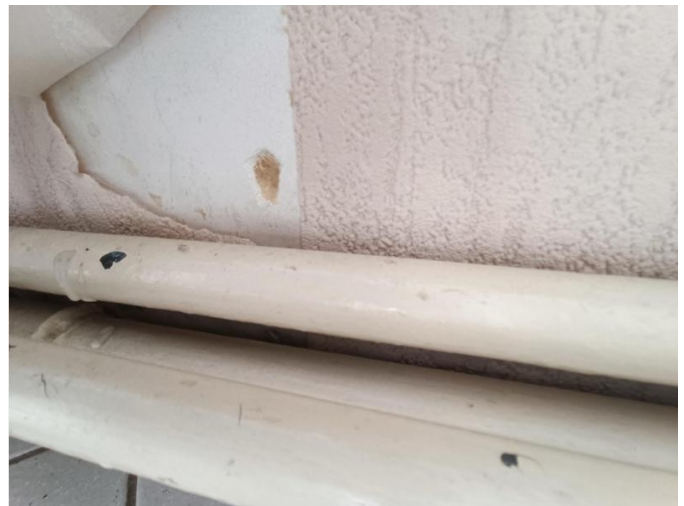
Fiche 9: Muurpleister

Geen asbest

#	Type	Referentie	Resultaat
9.1	Mengmonster	muur	Geen asbest

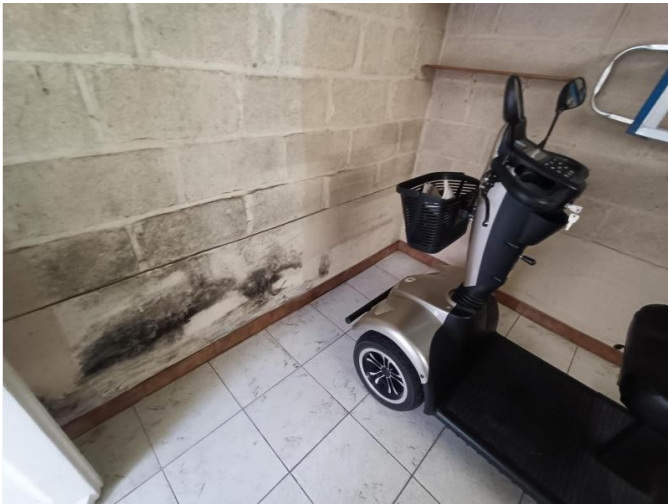
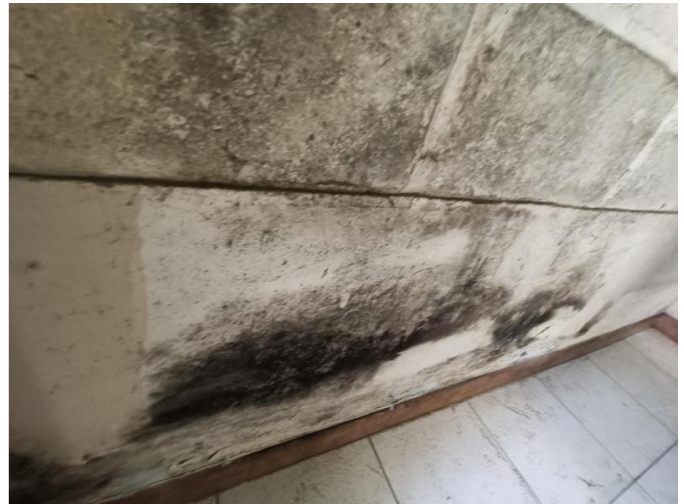
Fiche 10: Cementering binnentoepassing (met staalname)

Geen asbest

#	Type	Referentie	Resultaat
10.1	Mengmonster	cement	Geen asbest

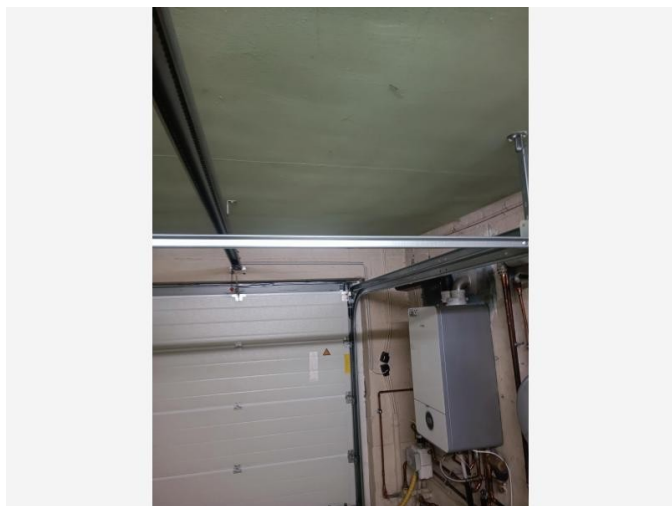
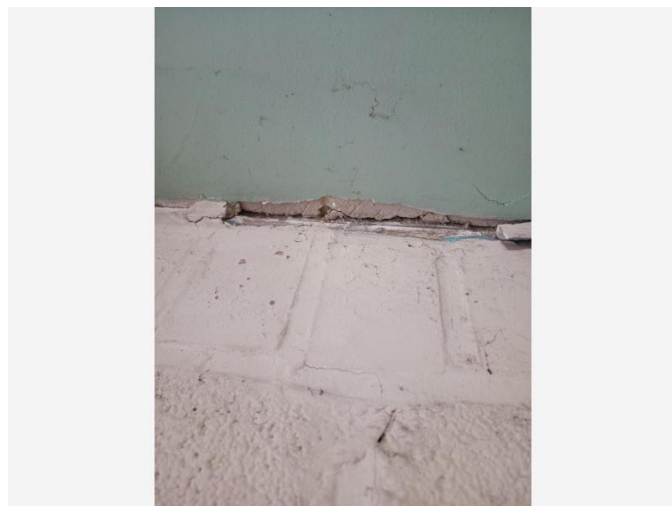
Fiche 11: Plafondpleister

Geen asbest

#	Type	Referentie	Resultaat
11.1	Mengmonster	plafond	Geen asbest

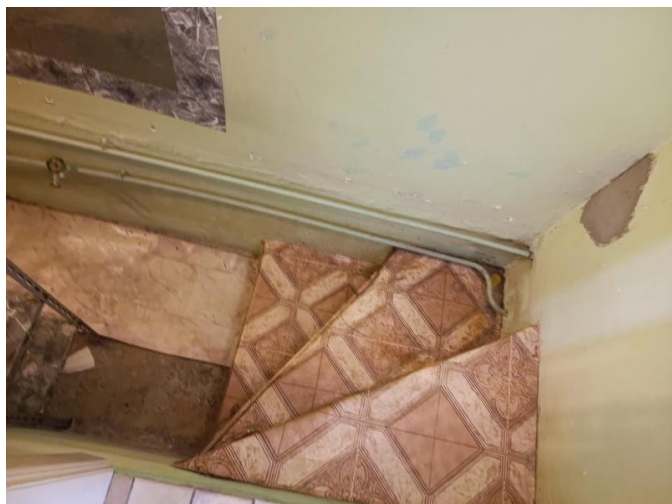
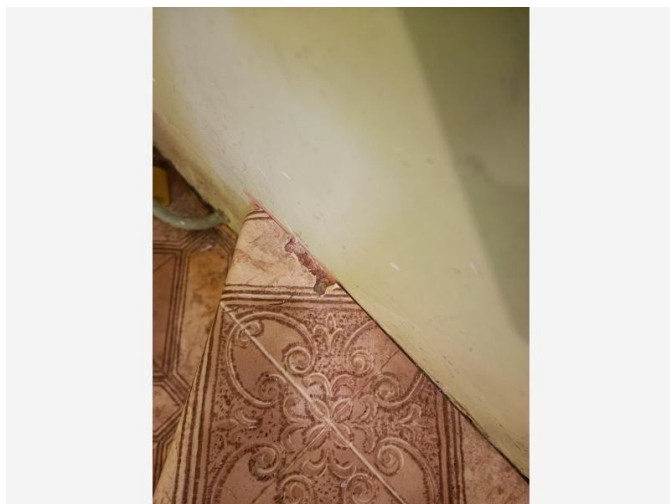
Geen asbest

#	Type	Referentie	Resultaat
12.1	Puntmonster	vinyl trap	Geen asbest

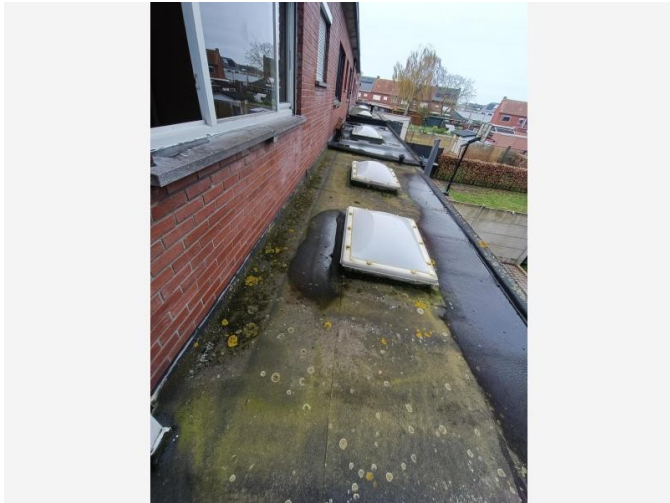
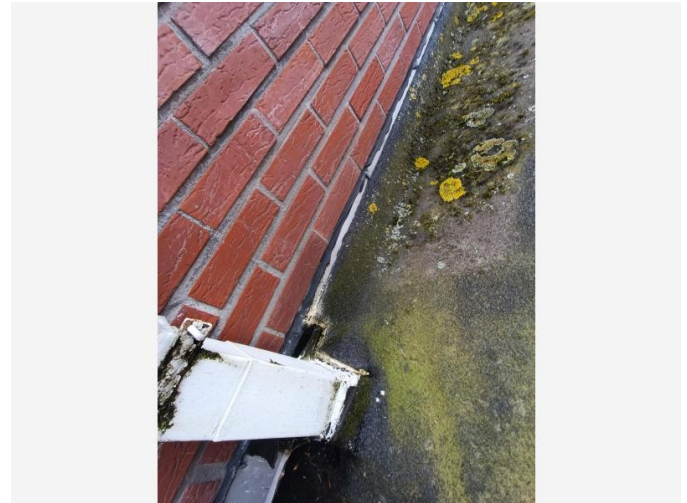
Fiche 13: Roofing (met staalname)

Geen asbest

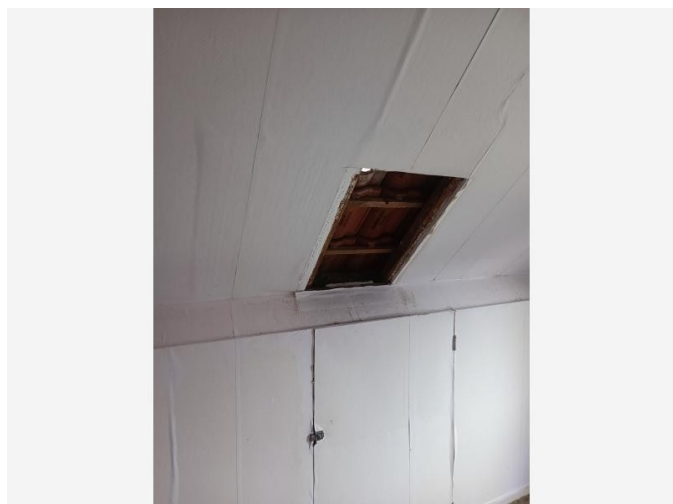
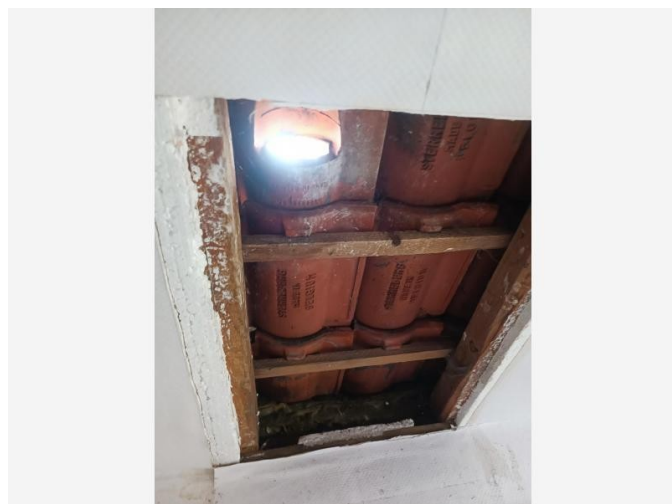
Beschrijving	Notitie	Terug te vinden op plannen
Fiche 19: Onderdak	<p>Het dak werd gecontroleerd (via de zolder ruimte). Er is geen onderdak vastgesteld .</p> <p>Deze handeling is een steekproef , er is geen garantie dat het volledige dak met éénzlfde materiaal is opgebouwd. Dit kan enkel via destructief onderzoek vastgesteld worden.</p>	-
Fiche 20: lift	-	-
