# Asbestinventarisatattest

Dolf Ledellaan 4, 3090 Overijse

Attestnummer : 20260401-000002.000

**Niet-asbestveilig**

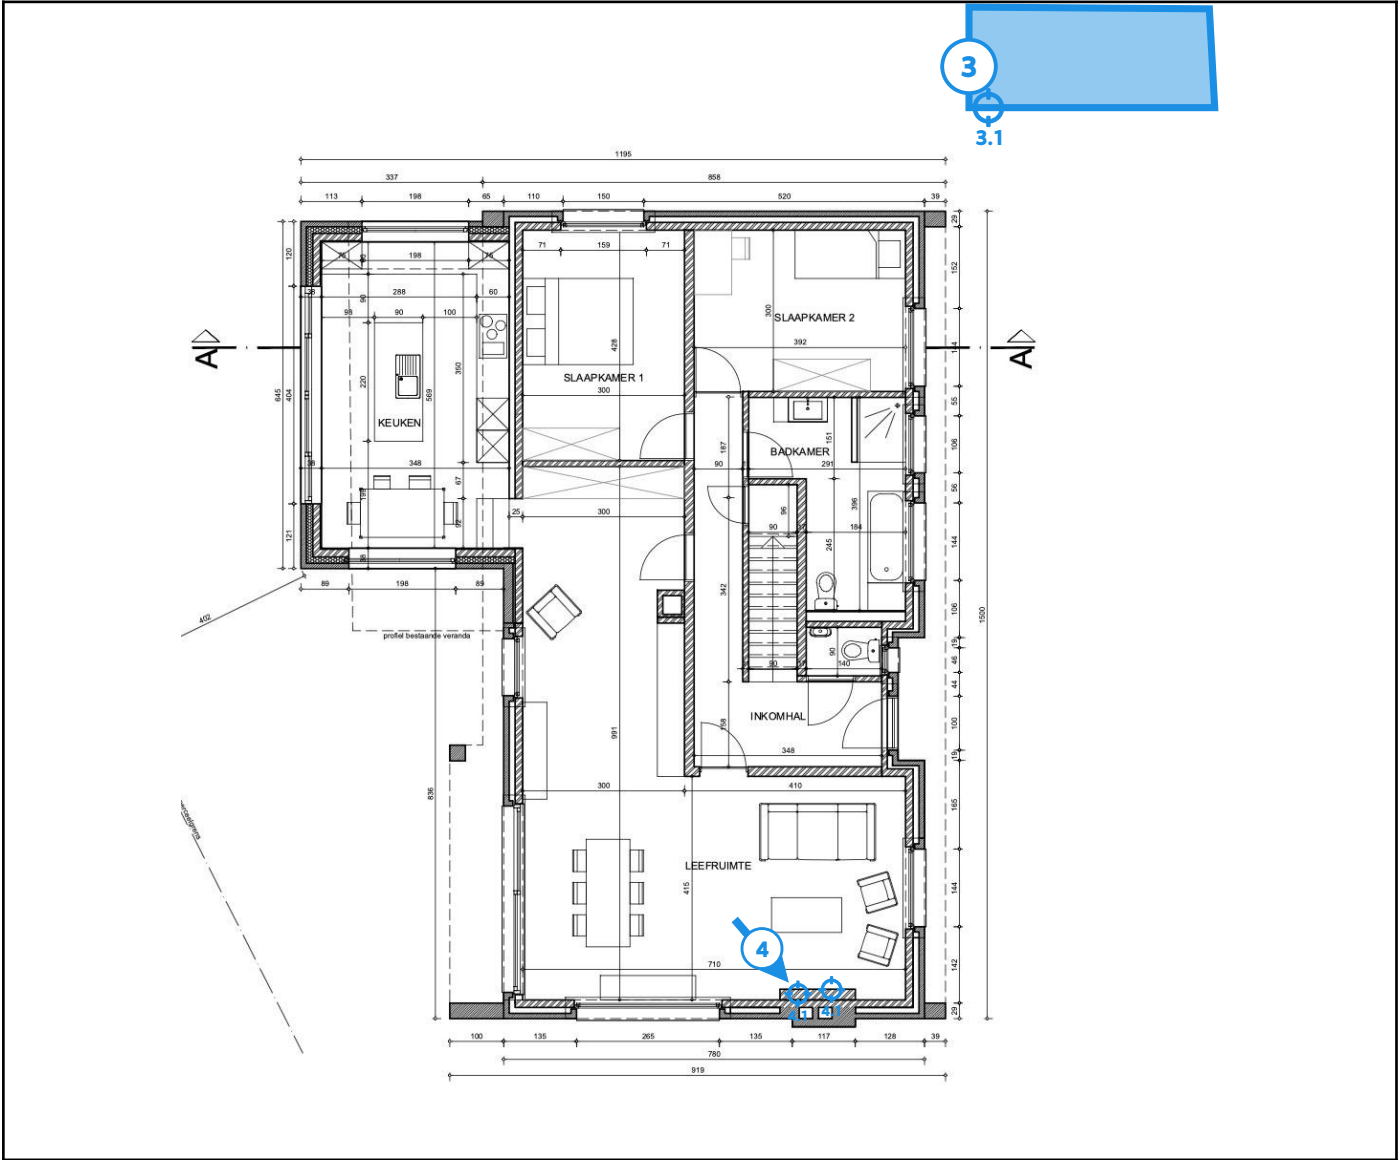
# Plan 1.2: Hoofdegebouw plan V0

| Beschrijving | Type | Actie |
|---|---|---|
| 3. verdachte platen tuin | Geen asbest | - |
| 4. cement bezetting schouw | Geen asbest | - |

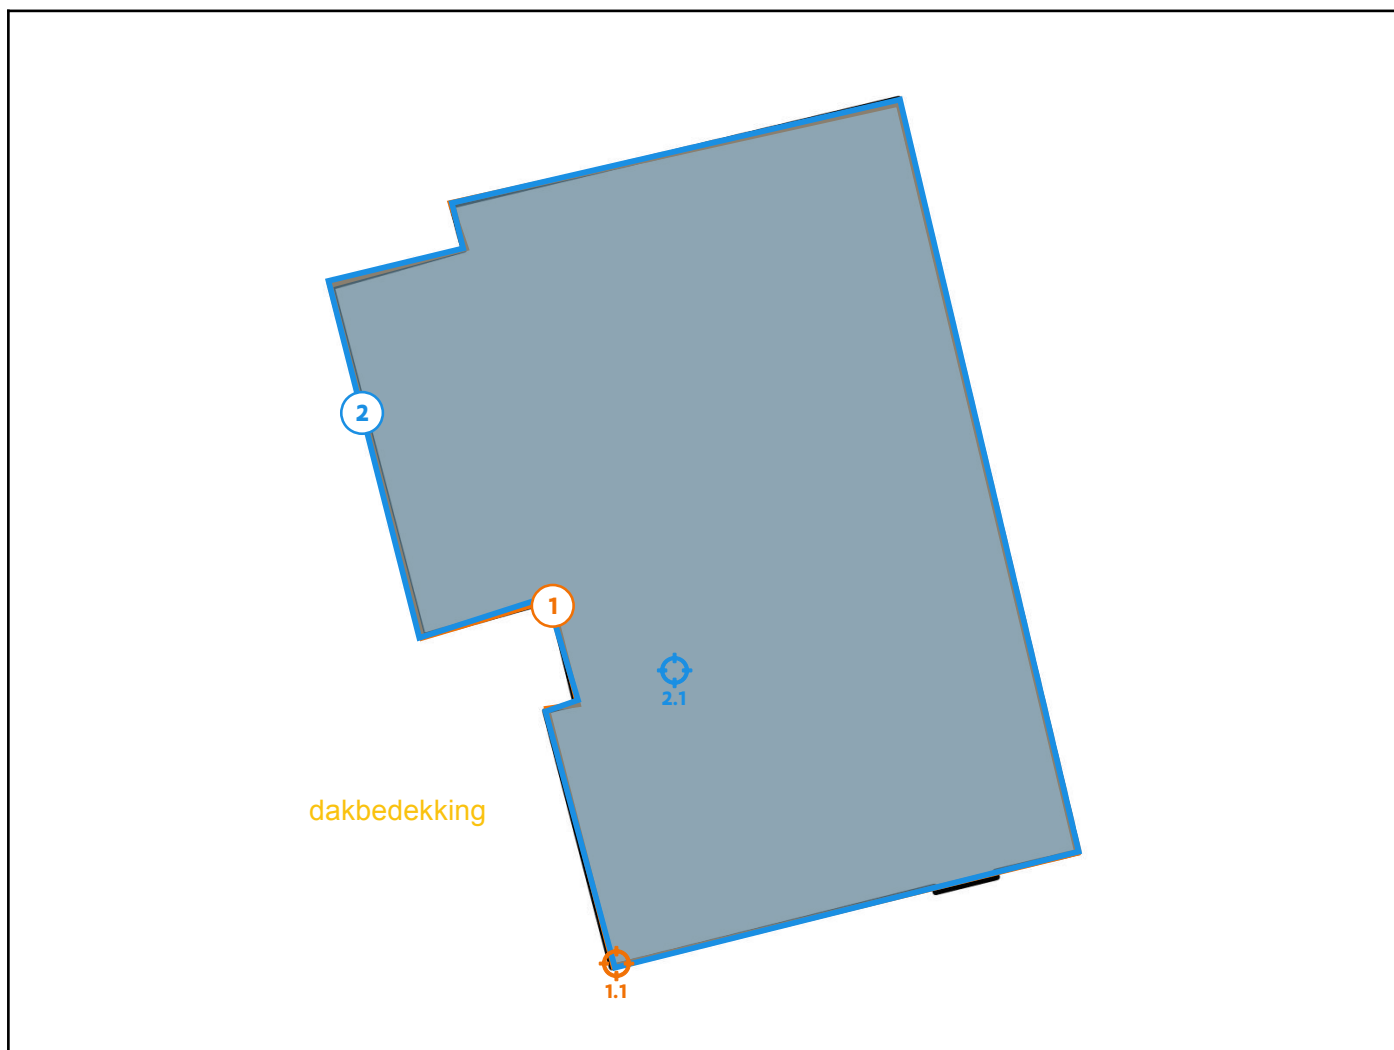
## Plan 1.3: Hoofdgebouw plan V1 zolder

| Beschrijving | Type | Actie |
|---|---|---|
| 1. leien dakbedekking | Asbestmateriaal | <a href="#">Verwijderen</a> |
| 2. onderdakplaten karton | Geen asbest | - |

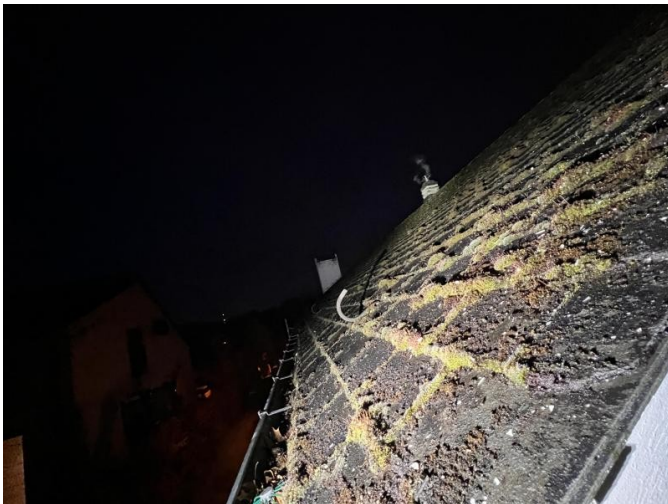
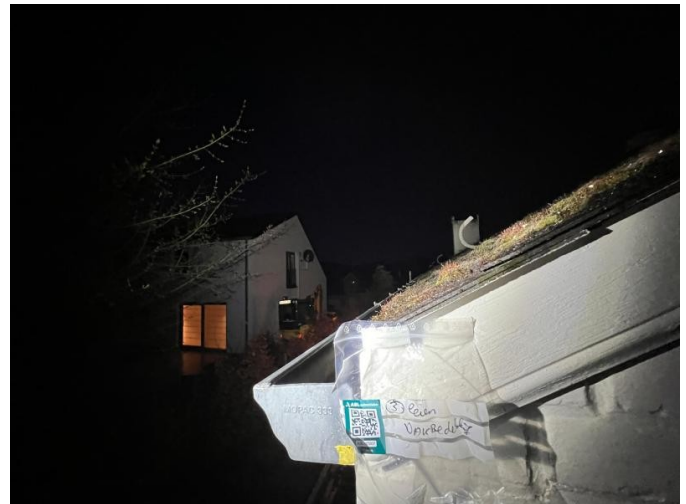
| Fiche 1: leien dakbedekking..... | 11 |

Het betreft een hechtgebonden asbesttoepassing (asbestcement).

| Eindbeoordeling materiaalrisico | Laag materiaalrisico en/of verlaagde kans op vezelvrijgave |

| Toestand van het materiaal | Zwaar beschadigd, zwaar verweerd |

| # | Type | Referentie | Resultaat |
|---|---|---|---|
| 1.1 | Puntmonster | 3 | Chrysotiel |

Het asbestmateriaal valt onder de mijlpaal van 2034.

- Zorg voor een veilig beheer. Vermijd het beschadigen van het asbestmateriaal. Controleer de toestand jaarlijks op wijzigingen.

- Eenvoudige handelingen: mag via doe-het-zelf of door werknemer(s) met opleidingsattest eenvoudige handelingen  
Tijdens de inspectie werd een leien dak vastgesteld. Van deze leien werd een representatieve staalname uitgevoerd. Uit de laboratoriumanalyse blijkt dat het onderzochte materiaal positief werd bevonden op asbest.

Indien de onderdakplaten in de toekomst worden verwijderd, dient dit zorgvuldig en stofarm te gebeuren.

Wanneer de platen vlot bereikbaar zijn en zonder breuk kunnen worden gedemonteerd, kan de verwijdering gebeuren via eenvoudige handelingen, waarbij:

- de platen vooraf licht bevochtigd worden om stofvorming te beperken;
  - de platen in hun geheel worden losgenomen zonder breken, zagen, boren of slijpen;
  - geschikte persoonlijke beschermingsmiddelen worden gedragen (P3/FFP3-masker, handschoenen, beschermende kledij);
  - het materiaal onmiddellijk luchtdicht wordt verpakt in gelabelde asbestverpakking;
  - het afval wordt afgevoerd naar een erkende verwerker van asbesthoudend afval.
- Eenvoudige handelingen: enkel door erkend asbestverwijderaar  
Indien de leien moeilijk bereikbaar zijn, zich onder de dakbedekking bevinden of niet intact kunnen worden verwijderd zonder beschadiging, dient de verwijdering te gebeuren door een erkend asbestverwijderaar.

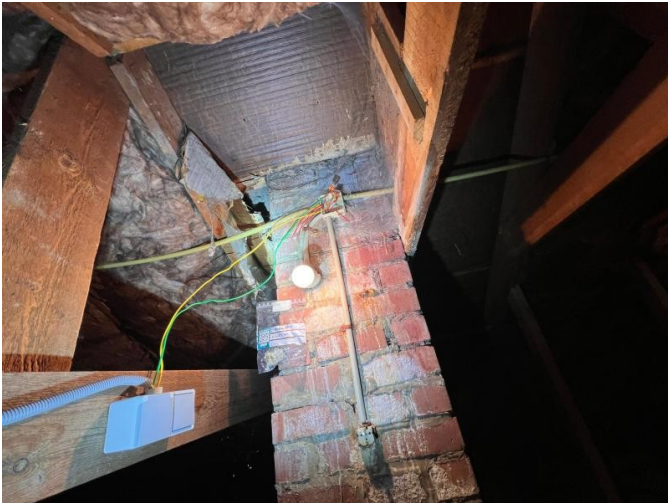
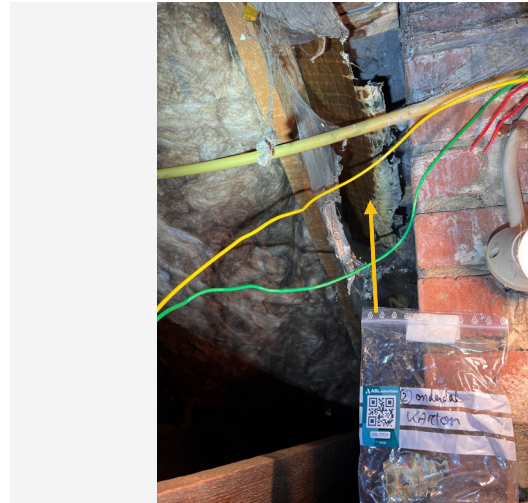
## Fiche 2: onderdakplaten karton

Geen asbest

| # | Type | Referentie | Resultaat |
|---|---|---|---|
| 2.1 | Puntmonster | 2 | Geen asbest |

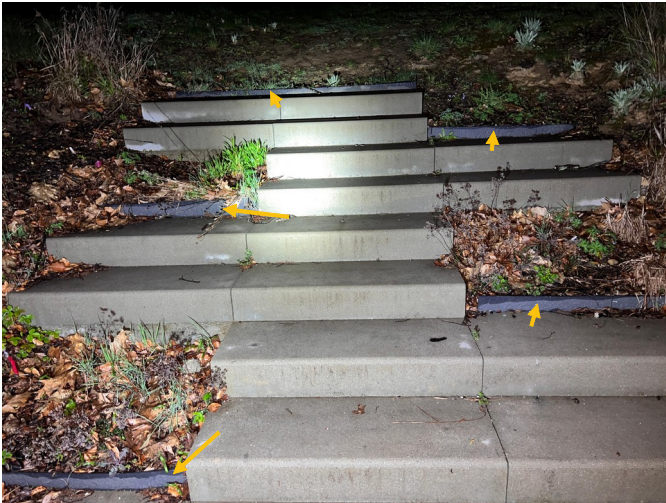
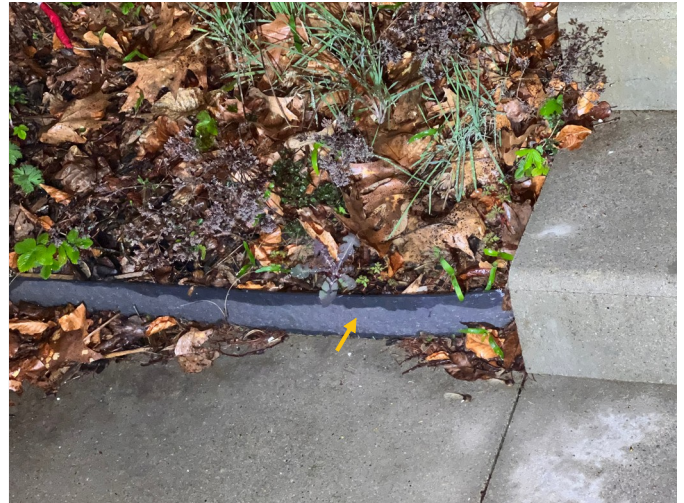
## Fiche 3: verdachte platen tuin

Geen asbest

| # | Type | Referentie | Resultaat |
|---|---|---|---|
| 3.1 | Puntmonster | 4 | Geen asbest |

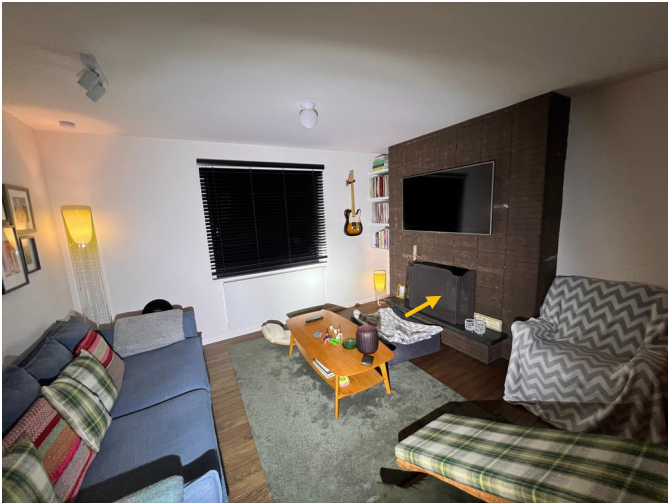
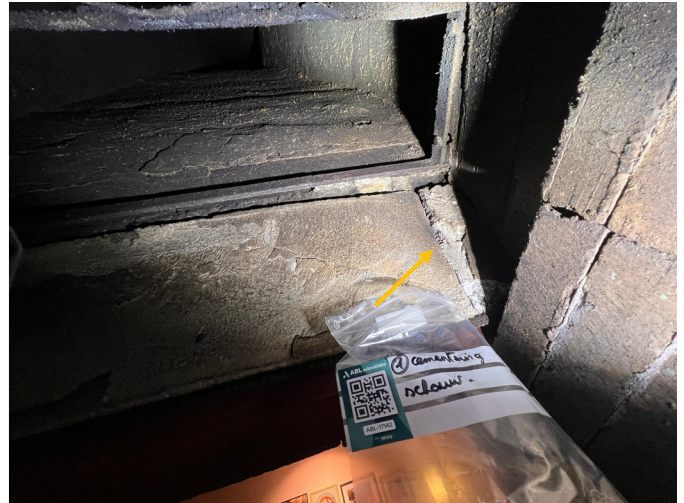
## Fiche 4: cement bezetting schouw

Geen asbest

| # | Type | Referentie | Resultaat |
|---|---|---|---|
| 4.1 | Mengmonster | 1 | Geen asbest |

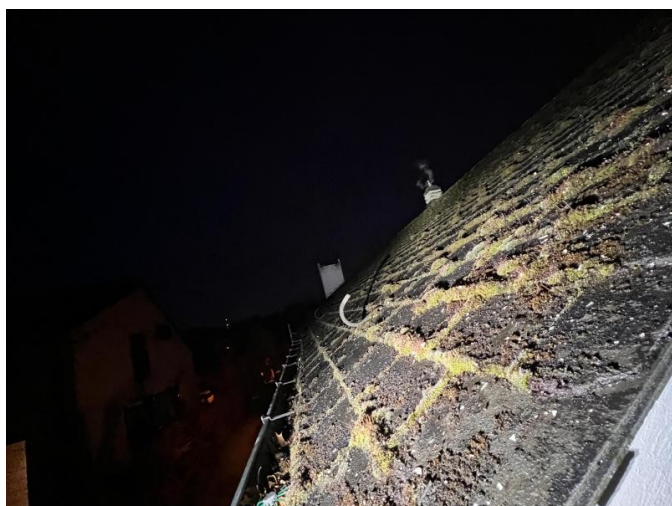
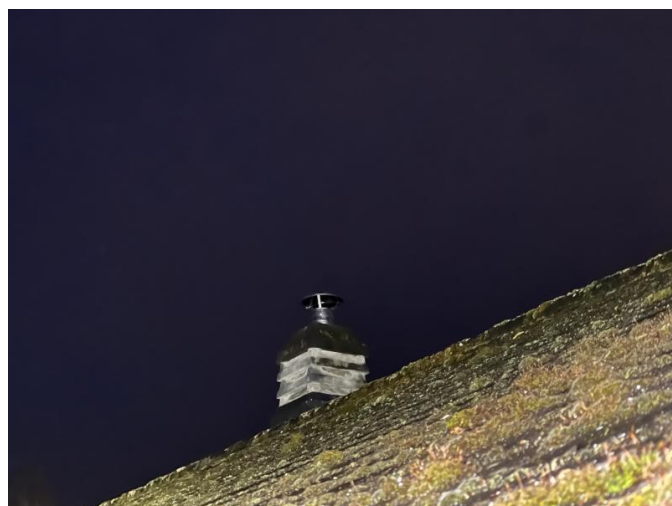
### Fiche 5: Materialen van rookgaskanalen

| Beschrijving | Notitie | Terug te vinden op plannen |
|---|---|---|
| Fiche 5: Materialen van rookgaskanalen | Moderne materialen, niet asbestverdacht. | - |

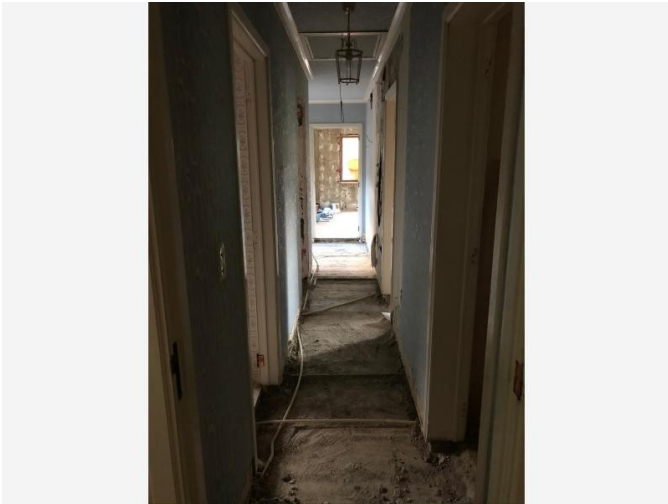
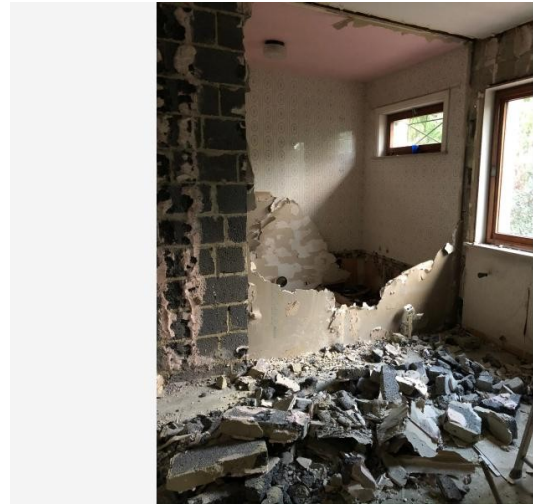
## Fiche 6: Pleisterwerk binnenwanden

| Beschrijving | Notitie | Terug te vinden op plannen |
|---|---|---|
| Fiche 6: Pleisterwerk binnenwanden | De wanden zijn volledig gestript en opnieuw bezet geweest. | - |

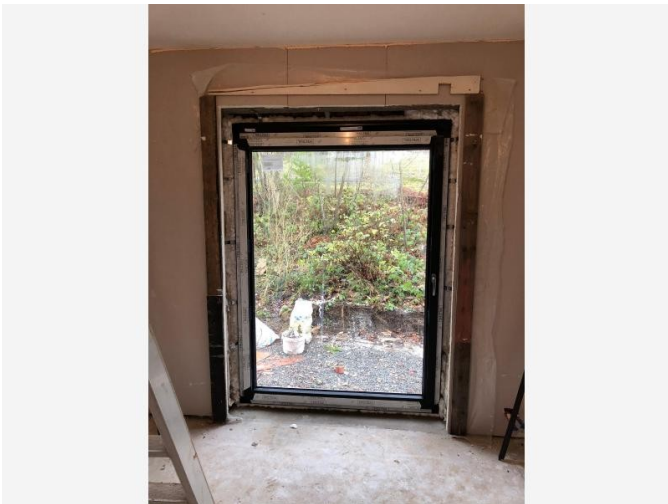
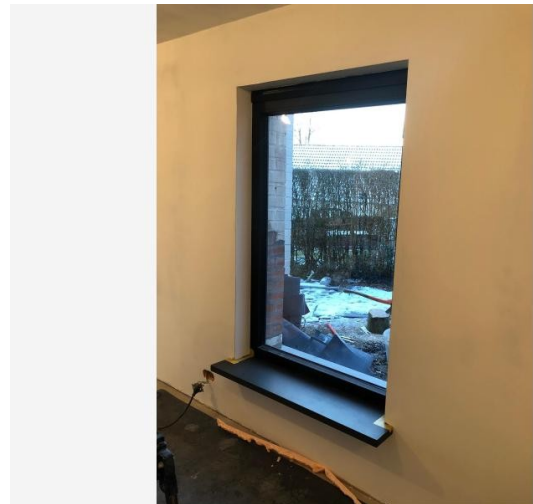
## Fiche 7: Afdichtingsmateriaal (mastiek, kit, ...) aan schrijnwerk

| Beschrijving | Notitie | Terug te vinden op plannen |
|---|---|---|
| Fiche 7: Afdichtingsmateriaal (mastiek, kit, ...) aan schrijnwerk | De ramen/ deuren zijn volledig vernieuwd. | - |
